MEMORIA RESTAURACIÓN Y CONSERVACIÓN DEL REFUGIO DE CANTERO N° 5 DE LA PARTIDA DE LA CANYADETA, PARCELA 9018, EN MONÒVER (ALACANT)

SITUACIÓN: CANYADETA (MONÒVER)

PROMOTOR: AJUNTAMENT DE MONÒVER

Arquitecto: Daniel Martí i Pérez

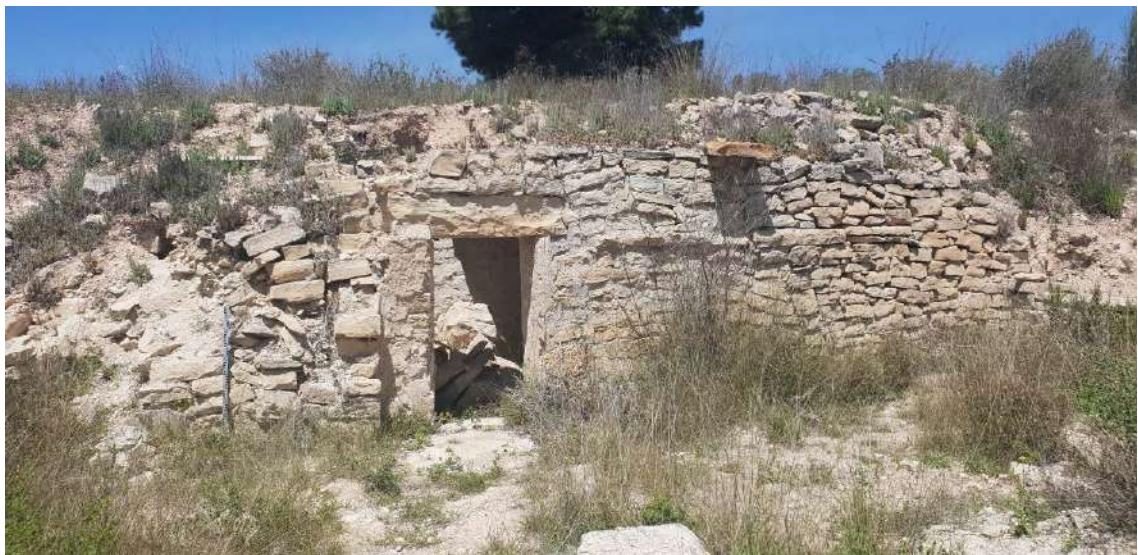
En esos momentos la viga existente sólo entrar por la puerta del refugio estaba desmantelada, con sus losas superiores y relleno superior incluido, lo que ha provocado un colapso de la cubierta de parte del refugio, en concreto, un hueco de 2,07 m de oeste a este, por 1,25 m de sur a norte, justo en el acceso al refugio. Viga que se ha tenido que reponer, pieza de unos 2,64 m de longitud por 0,50 m de anchura por un grosor de 0,20 m, al igual que la segunda viga del refugio, que tras estar con una grieta también colapsó y se desmanteló.

Fig. 7: Estado de ruina actual del refugio nº 5 de Canyadeta, que ha perdido parte de su fachada meridional y parte de su techumbre

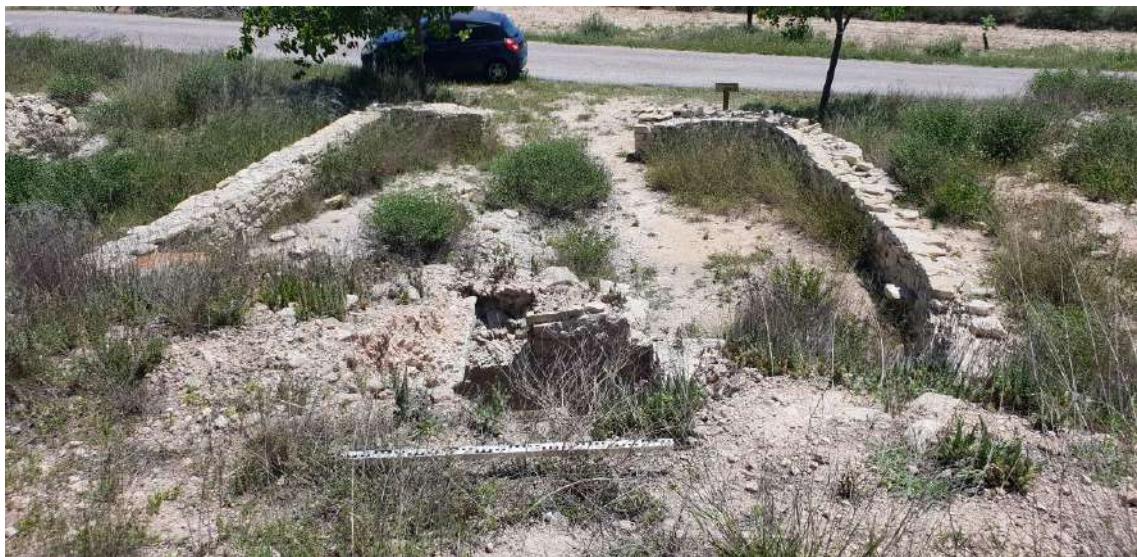
Fig. 8: Vista del hueco en la techumbre del refugio y el aspecto del muro delimitador exterior construido en 2018

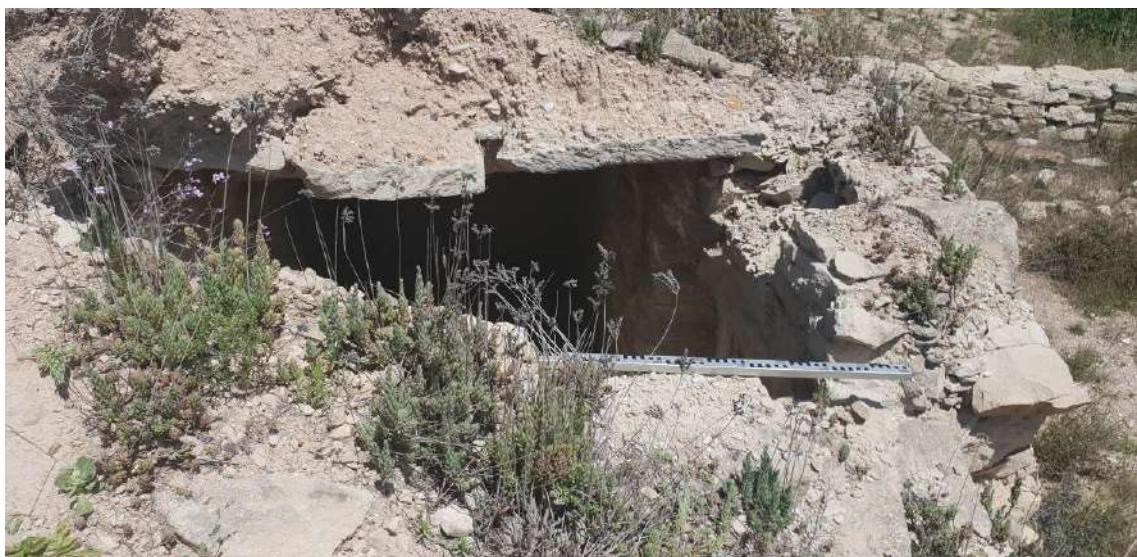
Fig. 9: Vista del hueco en la techumbre del refugio tras el colapso de una de sus vigas de piedra

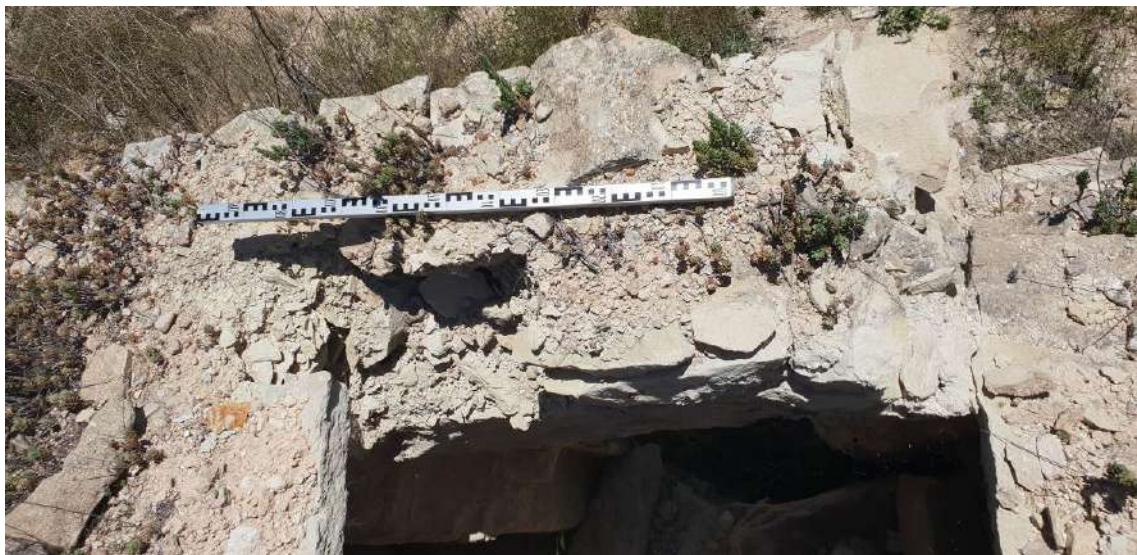
Fig. 10: Vista del hueco en la techumbre del refugio tras el colapso de una de sus vigas de piedra. Área de acceso al refugio

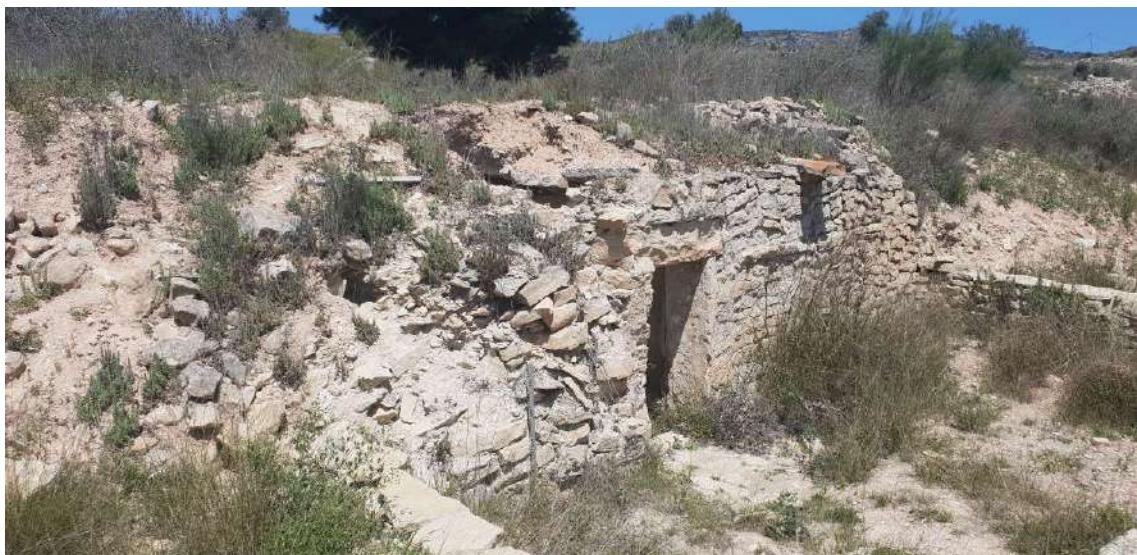
Además, en la zona meridional de la fachada, hay ciertos mampuestos descolocados, que nos hacen ver que la zona ha sido removida, incluso ha sido visitada por conejos que han dejado muchos huecos o agujeros de conejeras. Esta remoción, también puede provocar el desmantelamiento de esta zona del refugio. Por lo que era necesario y muy urgente actuar lo antes posible en este bien etnográfico.

Fig. 11: Vista del refugio desde el sur, con la zona desmantelada de su fachada y el techo cedido en el acceso al edificio

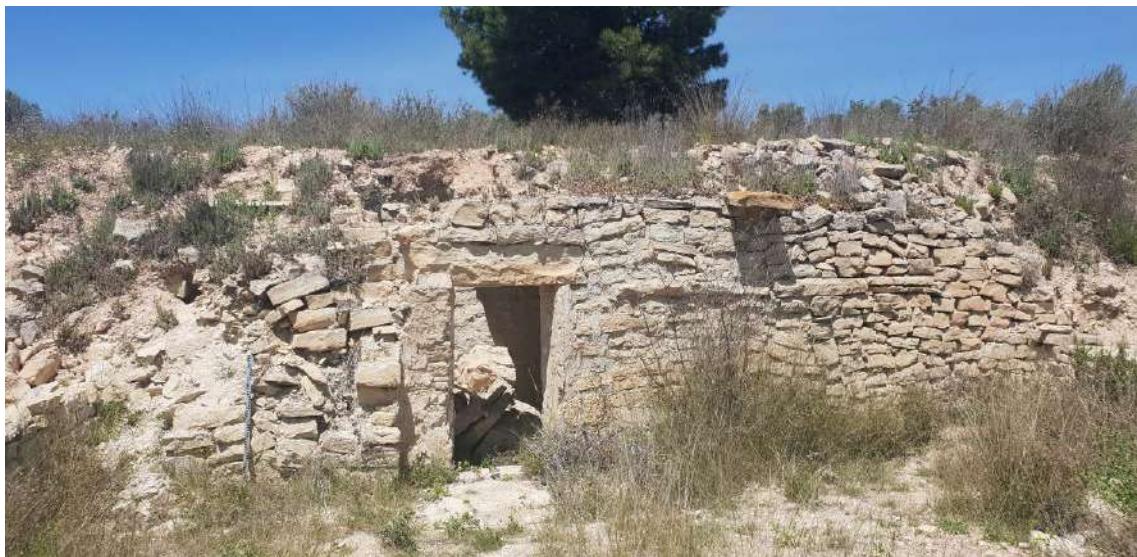
Fig. 12: Vista del refugio desde su frente oriental. Se ve tanto la zona desmantelada de su fachada y el techo cedido en el acceso al edificio

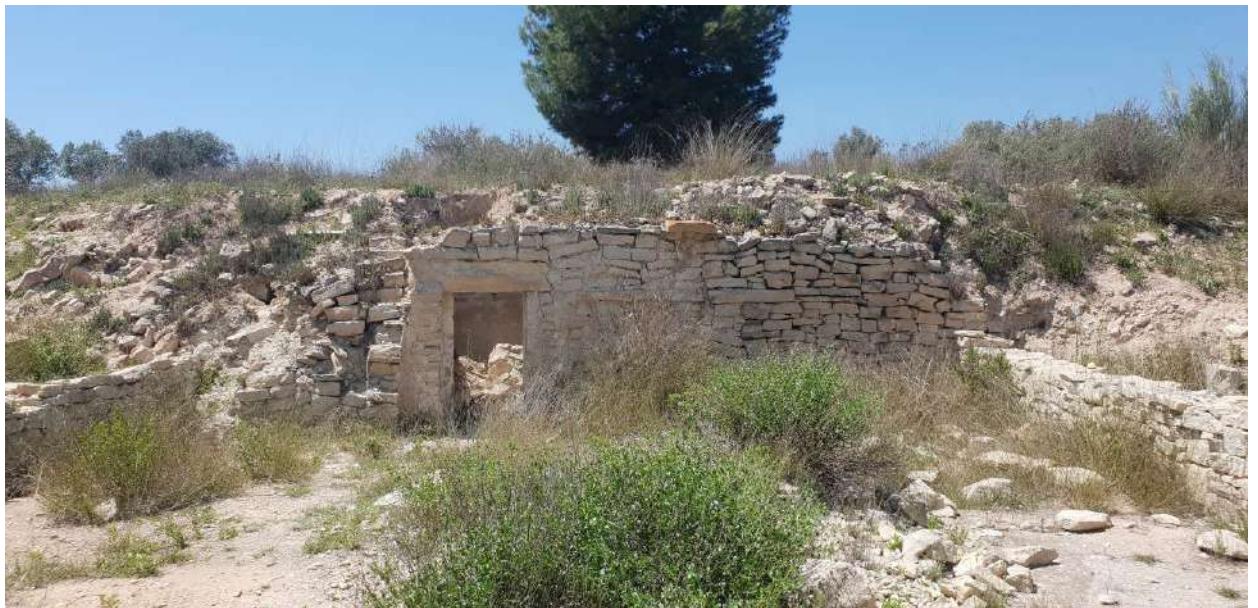
Fig. 13: Vista del refugio desde su frente oriental. Su aspecto ruinoso actual

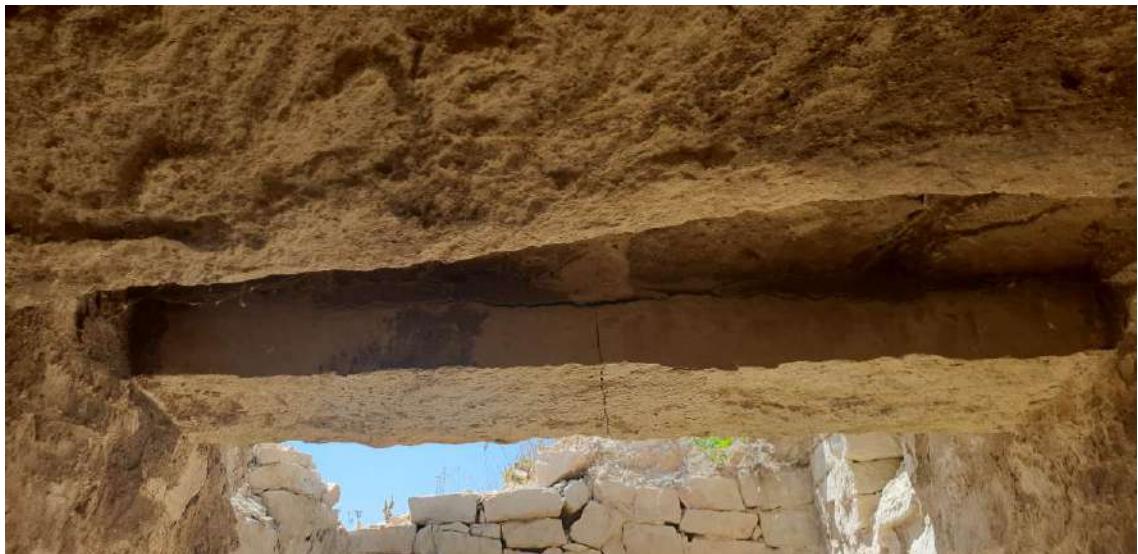
Fig. 16: Vista de la techumbre con vigas de piedra y losas, que ha cedido en parte. Se observa la fisura en la segunda viga, que provocará muy pronto su caída

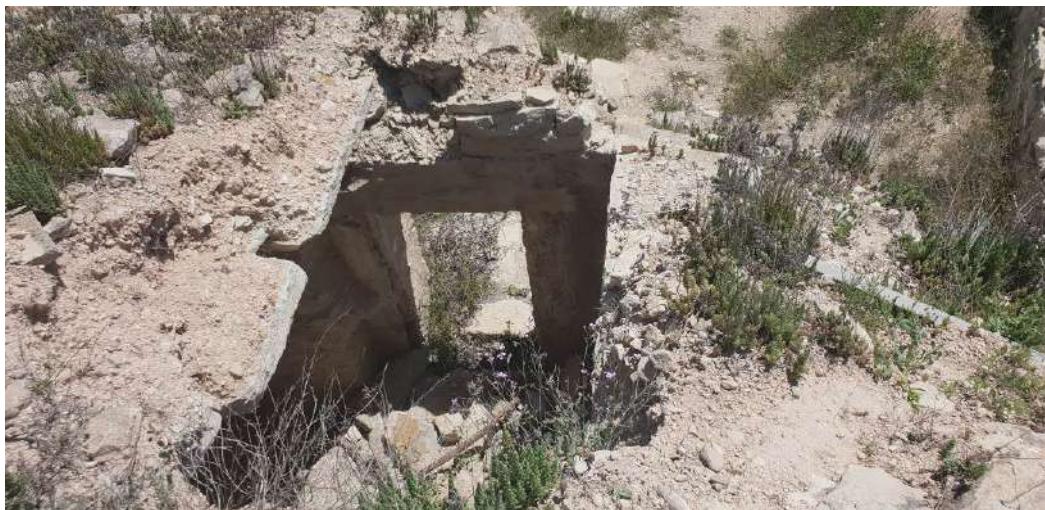
Fig. 25: Vista del importante hueco provocado por la rotura de la primera viga del entablamiento de la techumbre del refugio

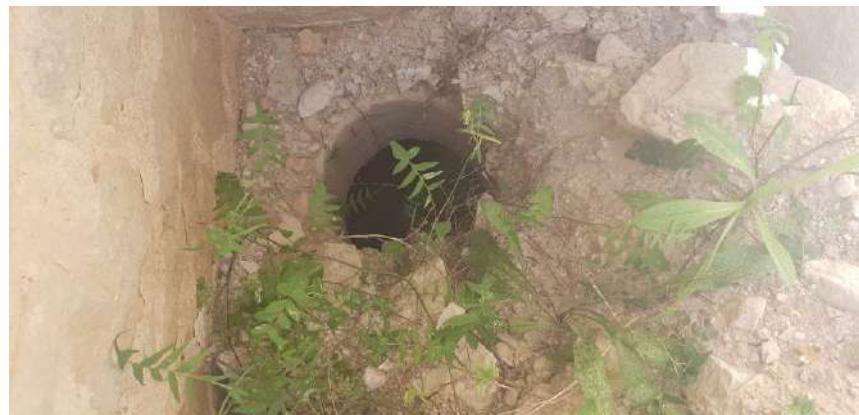
Toda esta caída de techumbre provocó casi el sellado el depósito de agua y pileta que se encuentra en la esquina SW del interior del refugio.

Fig. 26: Vista del hueco del depósito de agua en la actualidad, con parte de la pileta sellada por el derrumbe de la techumbre en esta zona de entrada al refugio
