# PLAN DIRECTOR PARA LA IGLESIA DEL EXCONVENTO DE LOS CAPUCHINOS DE MONÓVAR (ALICANTE)

PROMOTOR:  
AYUNTAMIENTO DE MONÓVAR

EQUIPO REDACTOR:  
ARAE PATRIMONIO Y RESTAURACIÓN, S.L.P.

FECHA:  
NOVIEMBRE DE 2024

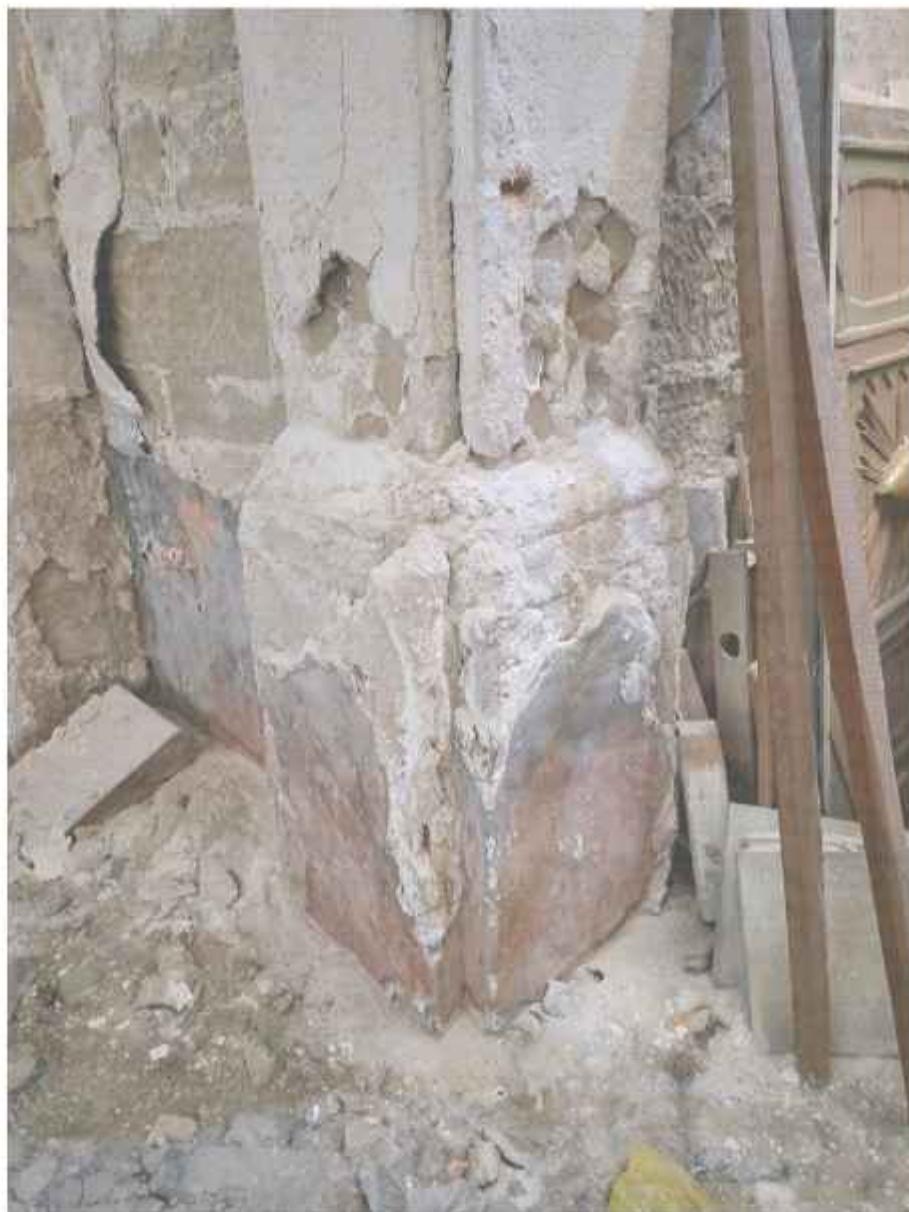
Fig. 61\_Restos de zócalo en uno de los pilares de la Capilla de San José. Se aprecian las concreciones de sales, y la disagregación del mortero.

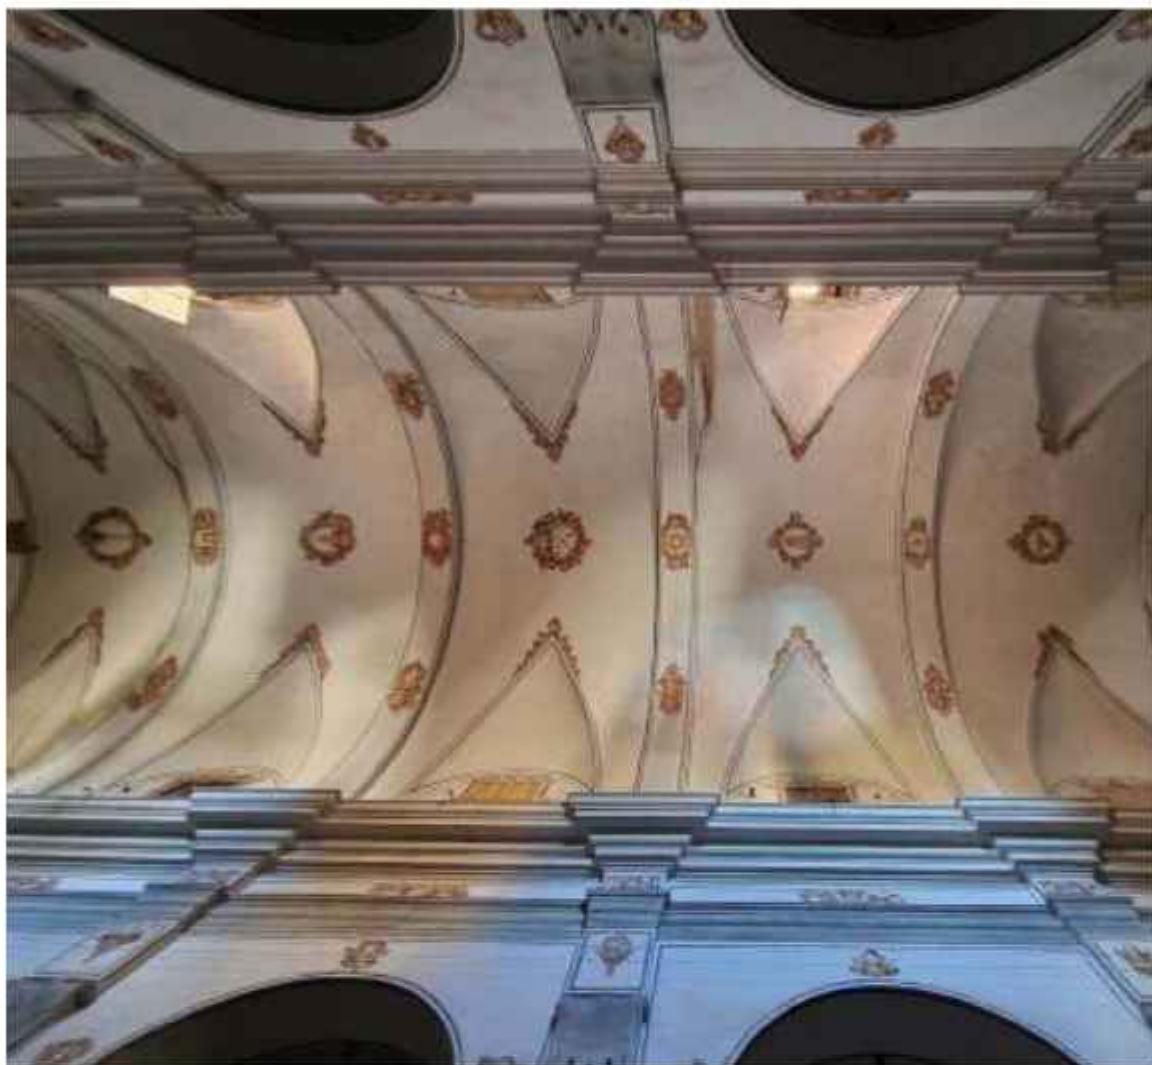
PATOLOGÍAS		PAT01			
<b>Tipo de patología:</b> Grietas en bóveda principal					
<b>Localización:</b> Bóveda de cañón de la nave central					
<b>Grado de afección:</b>	Muy alto	Alto	Medio	Leve	Mínimo
<b>Descripción de síntomas:</b>					
<p>Las grietas que se observan en la bóveda principal están situadas, en su mayoría, en el encuentro con los arcos fajones. Así, son transversales respecto al eje de la nave.</p> <p>En la primera crujía, correspondiente al coro, se observan dos grietas en los lunetos, así como grietas en los muros laterales, que prolongan las presentes en la bóveda.</p> <p>Dichas grietas son de un tamaño importante, muchas de ellas superando los 10mm de anchura, algunas alcanzando incluso varios centímetros.</p> <p>La inspección visual realizada desde el suelo de la iglesia da la impresión que el movimiento se haya producido solamente de forma lateral, y que no presentan desplazamiento vertical.</p>

<b>Causa / origen:</b>					
<p>Las grietas de la bóveda tienen un origen desconocido. Para averiguar la causa exacta se debe realizar un estudio de estabilidad estructural, que pueda poner en evidencia los movimientos exactos que han causado dichas roturas.</p> <p>El análisis visual de su fisionomía general (su disposición, su dirección, su cronología de aparición, y su evolución) llevan a plantear que sean consecuencia de una deformación puntual en el tiempo, pero de mucha intensidad, y no de una apertura lenta y progresiva. En tal caso, la causa más plausible parece ser un terremoto de intensidad media. Para comprobar esta hipótesis, se deberá realizar el estudio mencionado, contrastando los resultados con los registros de la actividad sísmica histórica de la zona.</p> <p>La presencia de grietas transversales suele ser consecuencia de un movimiento longitudinal del edificio. Sin embargo, en este caso no se observan otros síntomas que puedan evidenciar una deformación de esta envergadura, capaz de generar grietas hasta la zona del presbiterio. No parece que la nave principal se esté abriendo de forma lineal, por lo que se deberá investigar la causa de esta situación paradójica.</p>

Vista general de la bóveda de la nave central de la iglesia

Se deberá realizar la consolidación de las grietas y su reparación.

Para ello se deben sanear los bordes de las grietas, rellenarlas con un mortero de cal o

específico de reconstrucción en fábricas históricas, y mantener la cohesión de ambas orillas. Esta operación se puede realizar mediante cosido, o colocación de malla en extradós, entre otras técnicas a disposición. El detalle de los trabajos se definirá en el correspondiente proyecto técnico, basándose en el estudio pormenorizado de cada una de las grietas, así como los resultados del estudio de estabilidad estructural. En su caso podría resultar necesario, además de actuar sobre la propia bóveda, realizar un refuerzo de cimentación de la fachada, mediante micropilotaje y refuerzo del asiento.

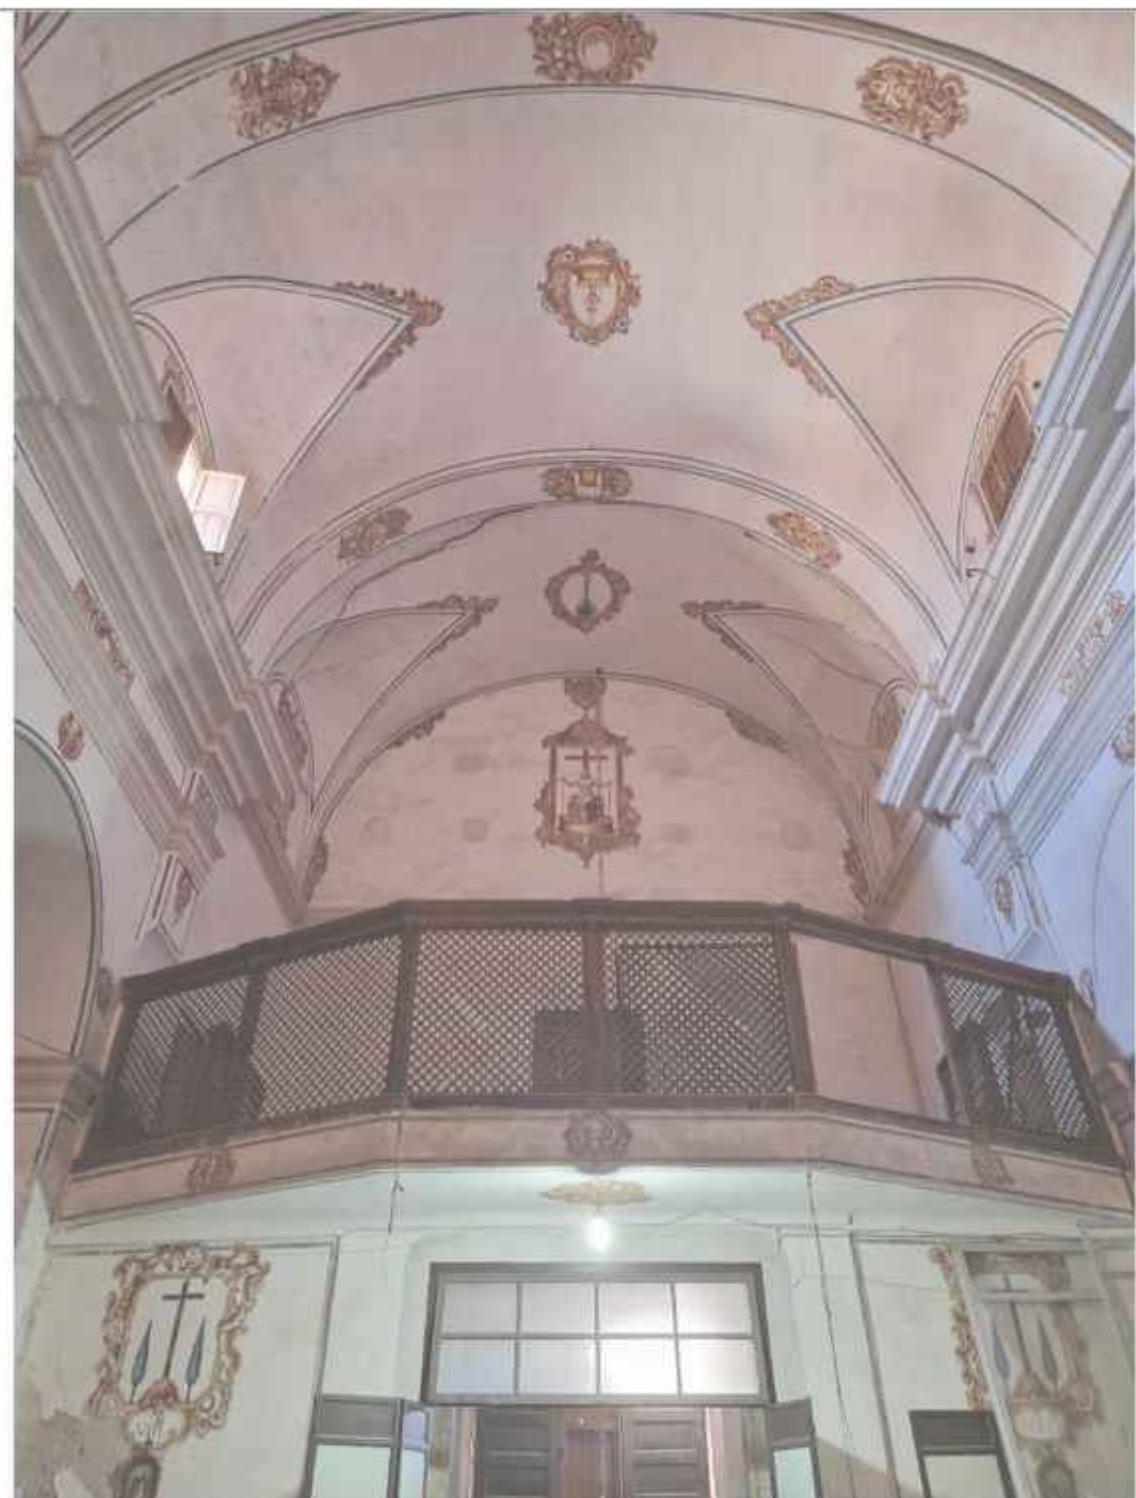
En la parte del coro, por lo contrario, el conjunto de grietas parece indicar una conjunción de fenómenos: el observado en el resto de la bóveda, y un vuelco de la fachada, hacia el exterior, muy visible por la concentración de grietas en bóveda y lunetos, y las roturas oblicuas en los muros laterales. Además, las grietas transversales presentan un anchura considerable en la parte central de la bóveda, probablemente superior a 2 cm, así como un descuelgue.

Vista del coro y del correspondiente tramo de bóveda, así como de las grietas en los muros longitudinales

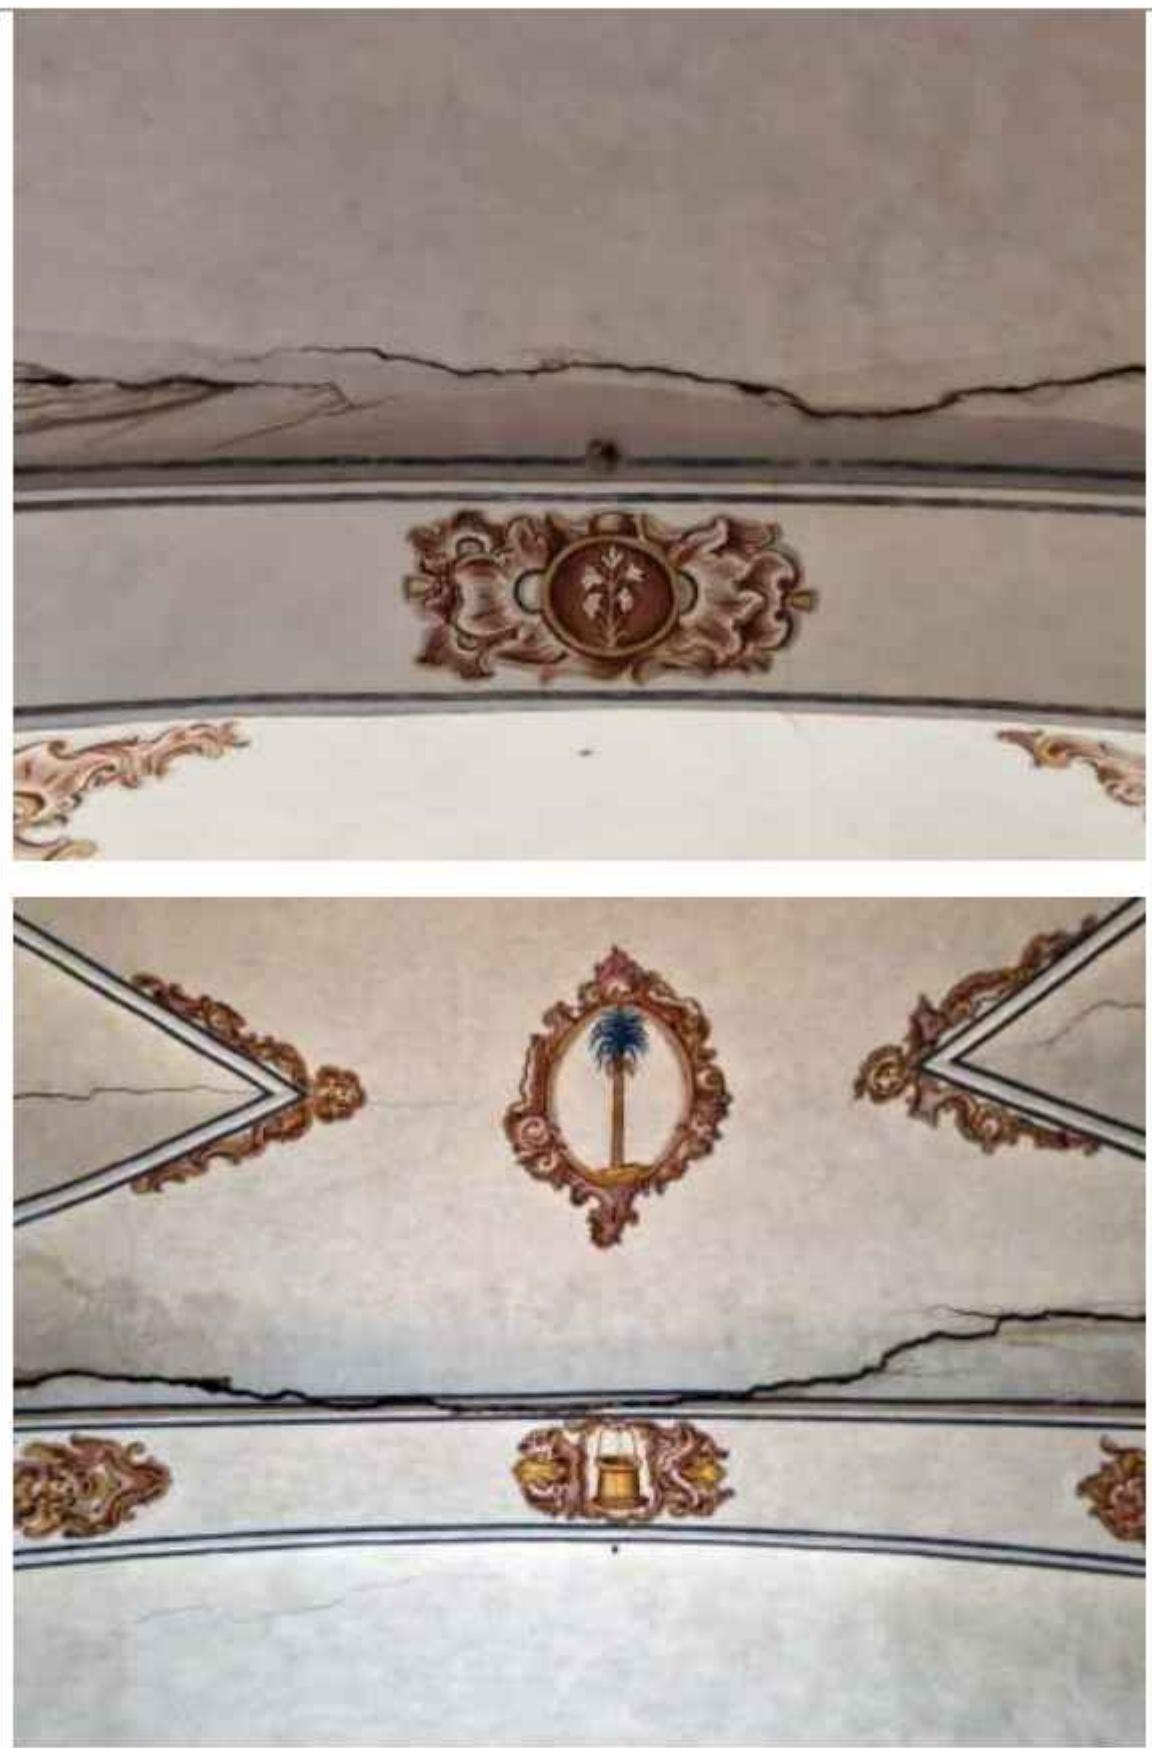
Ejemplos de grietas en varios tramos de la bóveda principal, así como en algunos lunetos

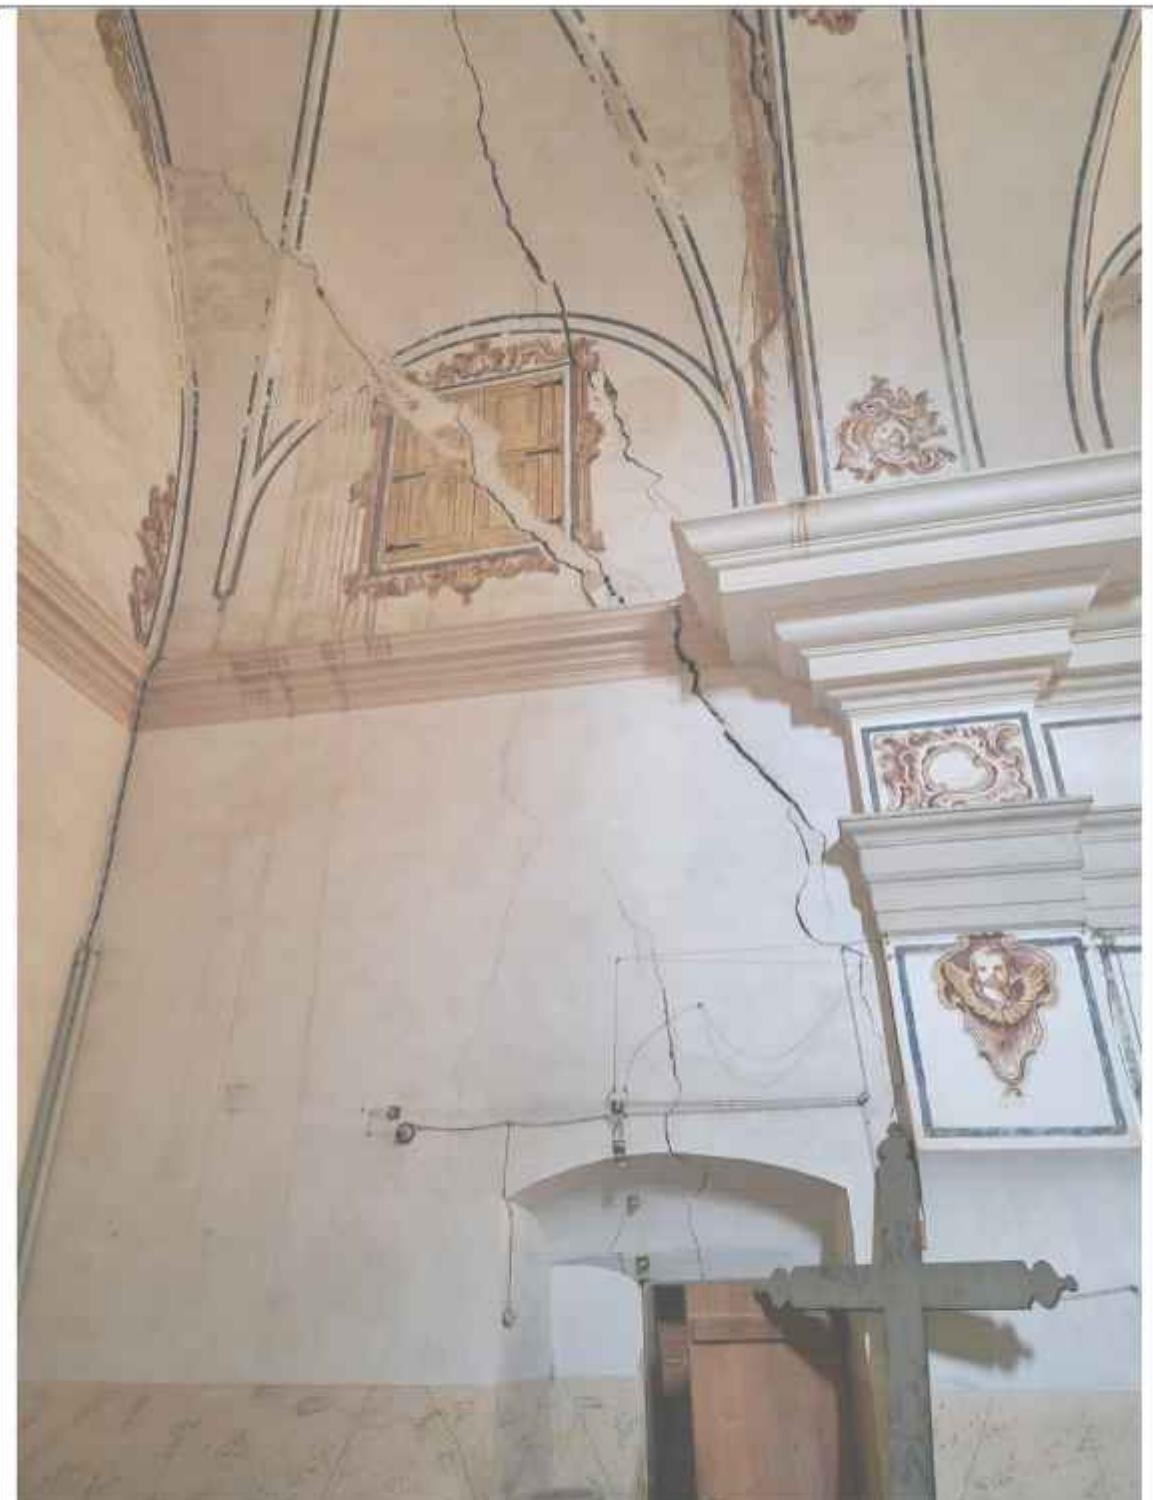
Vista del muro sur de la nave central, en el tramo del coro, donde se observan la grietas oblicuas que muestran el movimiento de vuelco de la fachada

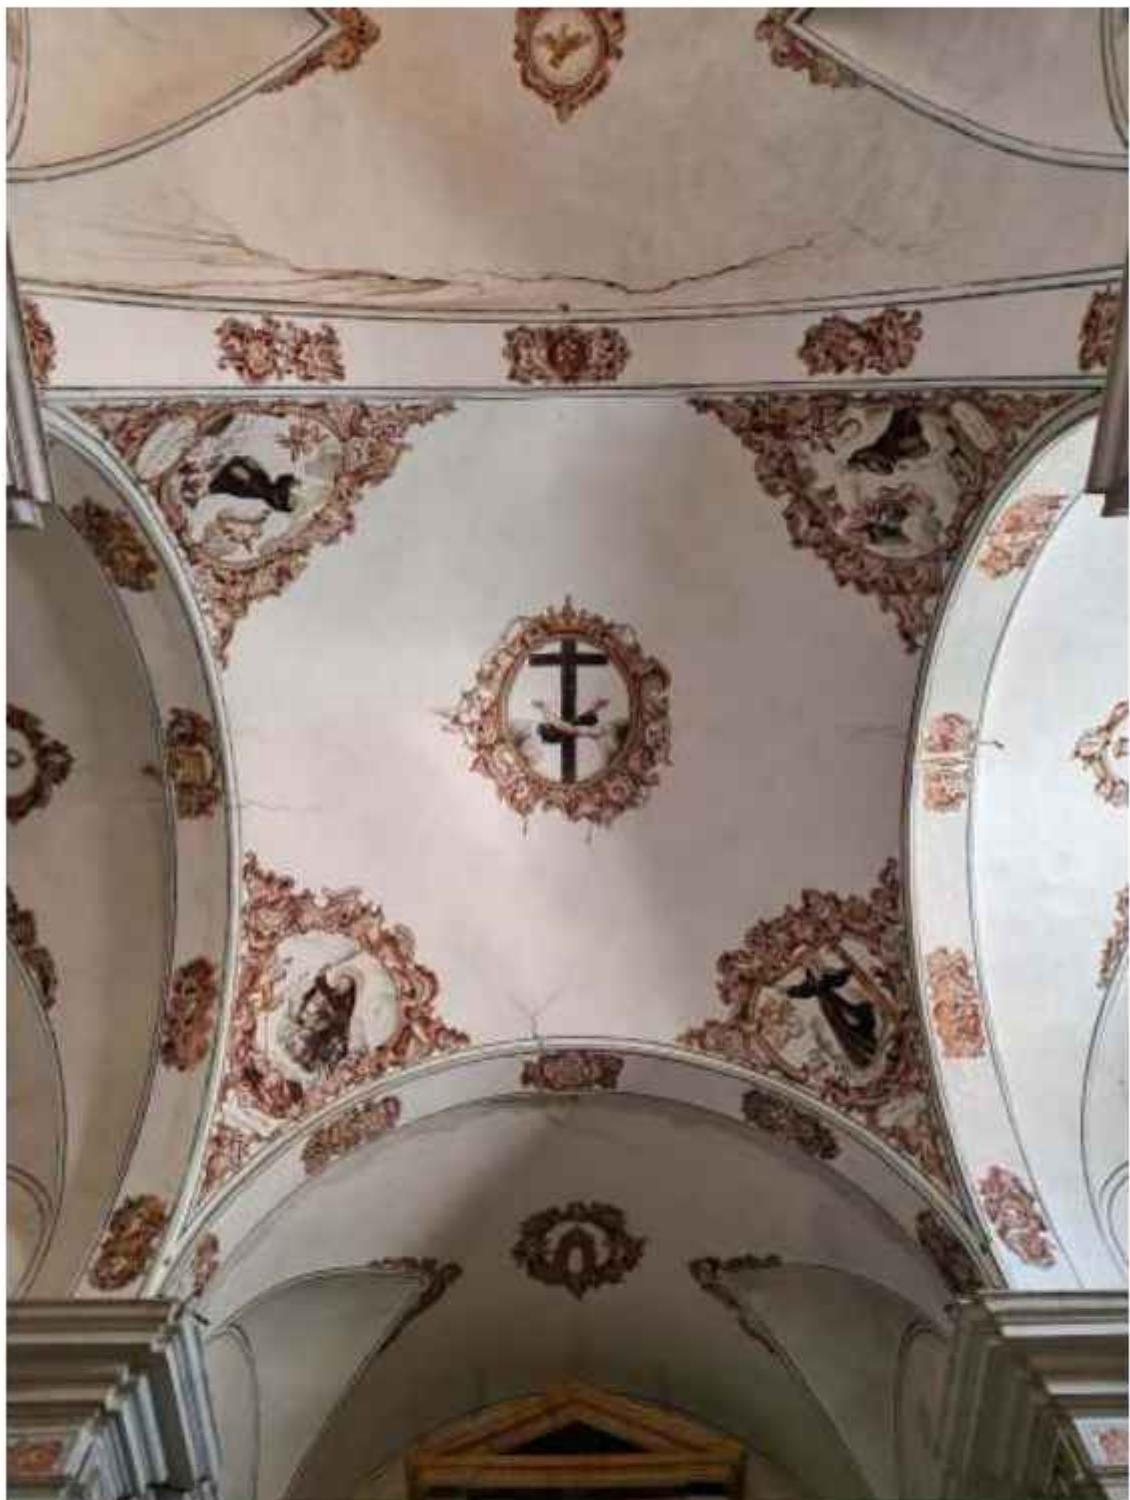
PATOLOGÍAS		PAT02						
<b>Tipo de patología:</b> Grietas en cúpula de la nave principal								
<b>Localización:</b> Crucero del transepto de la iglesia								
<b>Grado de afección:</b>	Muy alto	Alto	Medio	Leve	Mínimo			
<b>Descripción de síntomas:</b>								
<p>Las grietas que se observan en la cúpula deben distinguirse de las presentes en la bóveda. Se trata de fisuras de menor anchura que las que se pueden observar en la bóveda. Su dirección es perpendicular a los cuatro arcos que sostienen la cúpula, generando una grieta en la clave de dichos arcos, que se prolonga tanto en las bóvedas colindantes, como en la propia cúpula. Así, vemos que van subiendo hacia la cúspide de la misma, aunque tienen una longitud limitada. En el caso del arco de conexión con la nave principal, vemos incluso que la grieta es de poca envergadura, extendiéndose apenas fuera del arco.</p>								
<b>Causa / origen:</b>

<p>El origen de las grietas de la cúpula es probablemente idéntico al de las grietas de la bóveda. Una vez más, el tipo de apertura sorprende, dado que las grietas que observamos suelen relacionarse con una apertura de los muros, extremo que no está confirmado por ningún otro síntoma. Podemos incluso dudar de estar en presencia de este fenómeno, si consideramos que los apoyos laterales de los arcos son muros de gran potencia, que no presentan patologías. Además, la propia cúpula no cuenta con grietas horizontales o circulares, que puedan resultar de un movimiento de conjunto.</p> <p>Por ello se privilegia la posibilidad de movimientos de varias direcciones, de intensidad similar, compatible con acciones sísmicas.</p>								
<b>Grado de urgencia:</b>	Prioritario	Urgente	No urgente					
<b>Evolución:</b>								
No se evidencia ninguna evolución entre el momento de inicio del estudio para la redacción del Plan Director, y el momento de la entrega del mismo. Tampoco se aprecian diferencias sustanciales entre el estado actual y las fotografías a disposición, en particular las del trabajo

Vista de la cúpula del crucero, donde se observan las grietas en las claves de los cuatro arcos que la sujetan

Se deberá realizar la consolidación de las grietas y su reparación. Esta operación se realizará mediante el saneado previo, el relleno de la grieta con mortero específico y el cosido de las mismas.

Es posible que se requiera la instalación de sistemas de atado perimetral, de tipo toral, o la realización de un refuerzo en el extradós de la cúpula, para permitirle trabajar en compresión y mantener su integridad, en caso de detectarse problemas de deformación o debilidad durante el estudio de estabilidad estructural. Sin embargo, esta circunstancia parece muy poco probable considerando el conjunto de grietas y fisuras observadas durante el presente estudio.

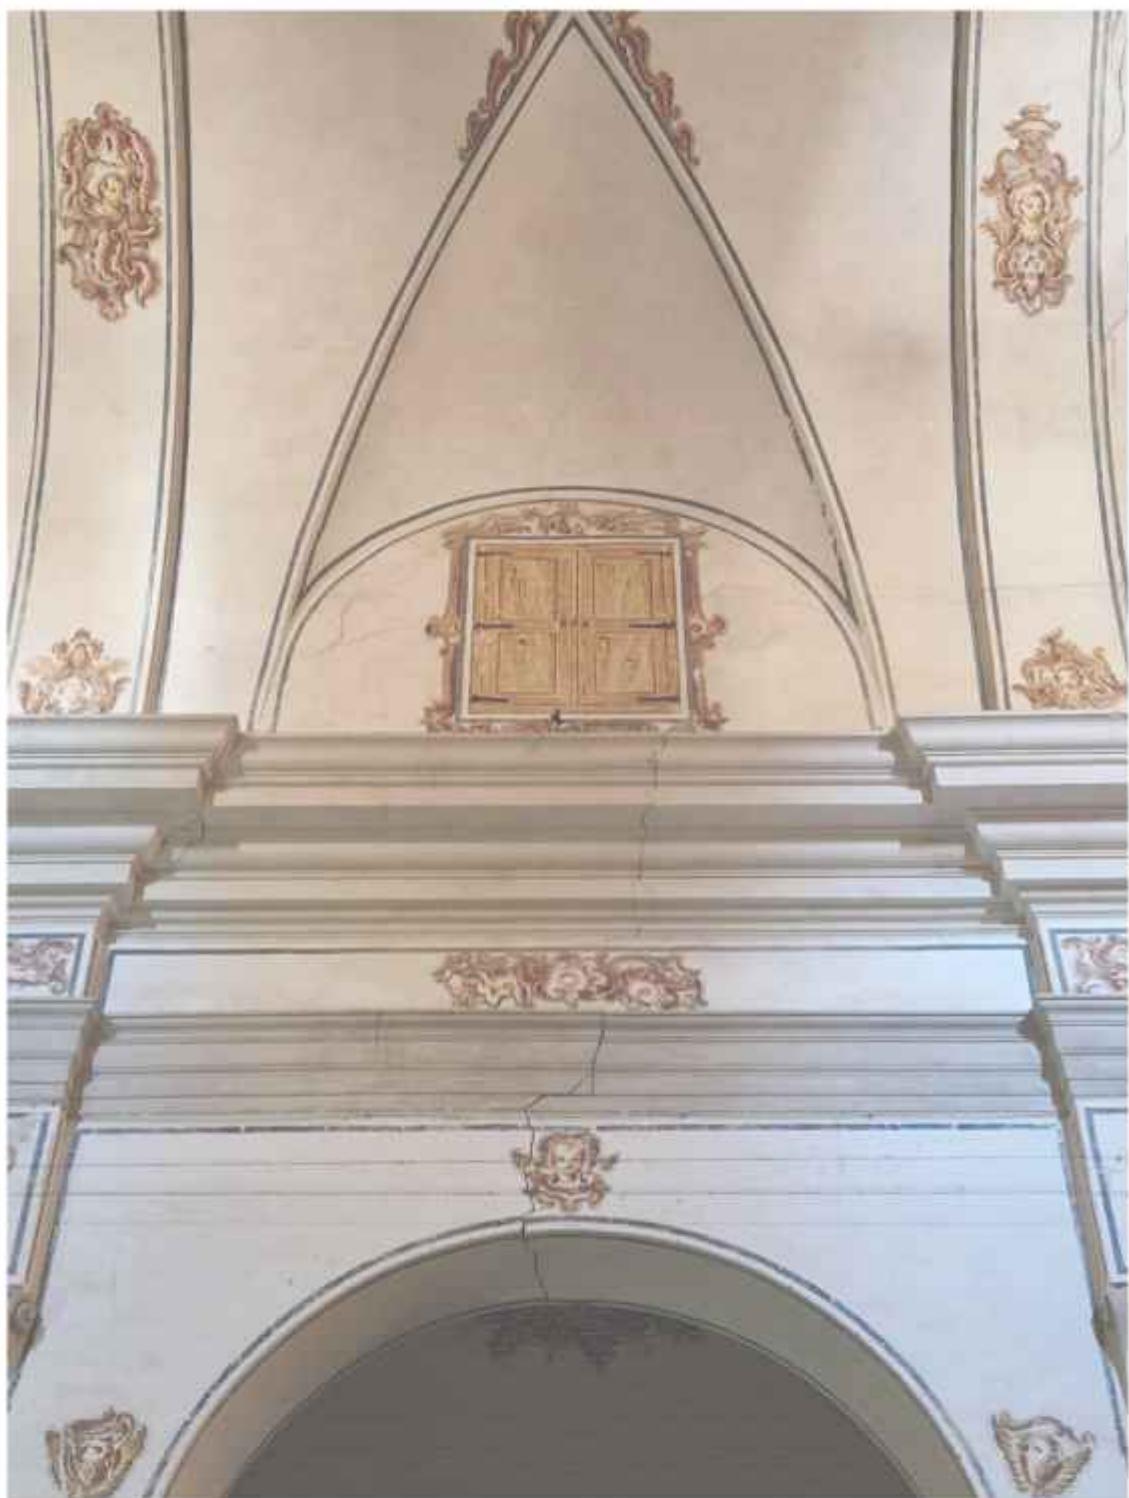
PATOLOGÍAS		PAT03			
<b>Tipo de patología:</b> Grietas en los muros longitudinales de la nave principal					
<b>Localización:</b> Nave principal de la iglesia					
<b>Grado de afección:</b>	Muy alto	Alto	Medio	Leve	Mínimo
<b>Descripción de síntomas:</b>					
<p>Las grietas son verticales o ligeramente oblicuas. Aparecen en la clave de algunos arcos que unen la nave principal con las capillas laterales, o en el lateral del vano, y suben hasta las ventanas, o la parte superior del muro.</p> <p>Se trata de grietas que no muestran un evidente estrechamiento, sino una anchura prácticamente constante en toda su longitud. Tampoco muestran un claro desplazamiento vertical entre ambas orillas.</p> <p>Observamos fisuras verticales en la parte alta de los muros del crucero, todas ellas paralelas, similares a las que se observan en la nave principal.</p>					
<b>Causa / origen:</b>					
<p>La regularidad en la anchura de las grietas y la ausencia de desplazamiento vertical nos llevan a considerar como poco probable un fallo del subsuelo como origen principal. Además, de ser así, deberían aparecer otras fisuras complementarias en los muros de separación entre capillas (contrafuertes de la nave principal), reflejando así el hundimiento de una pilastra. Sin embargo, no se han detectado esta patología.</p> <p>Las grietas que se observan en la parte alta de los muros del crucero, que se encuentran en el mismo plano que los muros longitudinales de la nave principal, son perfectamente verticales, y no pueden ser causadas por movimientos de asentamiento. Muestran un claro desplazamiento horizontal de la parte superior del muro.</p> <p>Por todo ello el origen de estas grietas reside probablemente en un movimiento de apertura longitudinal de la nave por desplazamiento horizontal en el plano, cuya causa principal debe ser la actividad sísmica.</p>

En su estado actual, las grietas no suponen un peligro estructural, y no conllevan consecuencias relevantes sobre el comportamiento del edificio.

Grieta vertical en el centro de una de las crujías de la nave central, pasando por la clave del arco de la capilla

Se deberá realizar la consolidación de las grietas y su reparación. Esta operación se realizará mediante el saneado previo, el relleno de la grieta con mortero específico y el mircocosido de las mismas.

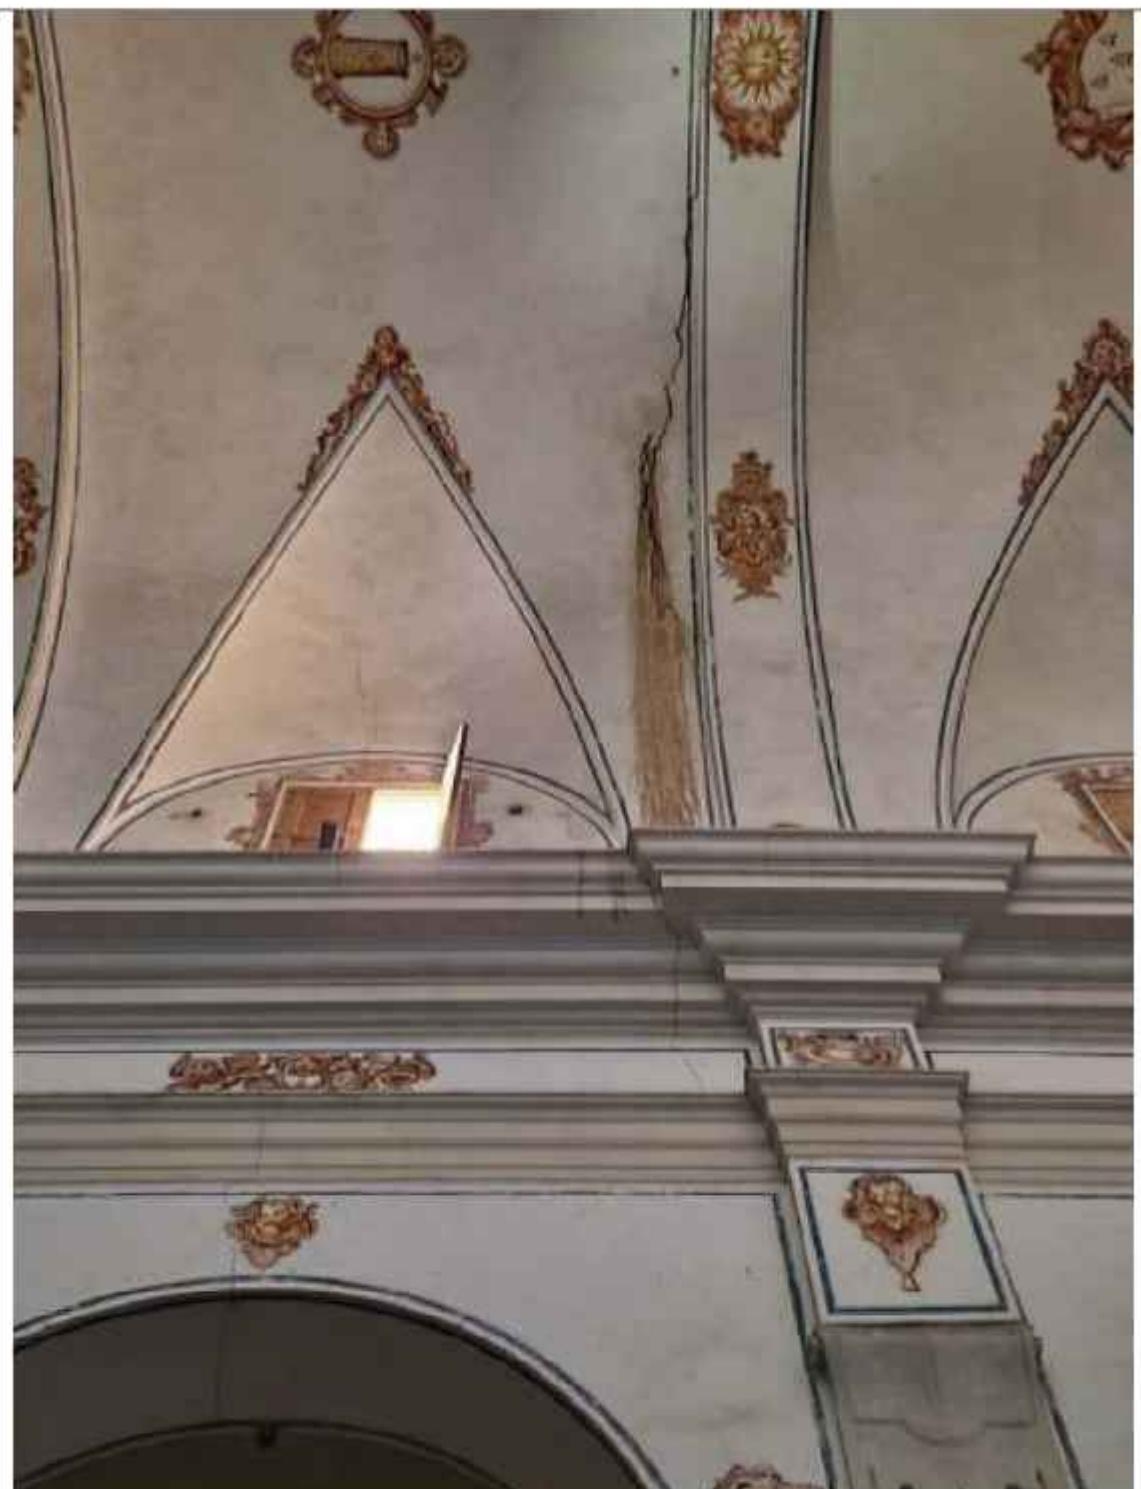
Grietas verticales en el centro de una de las crujías de la nave central, así como en el lateral derecho, siguiendo la pilastra

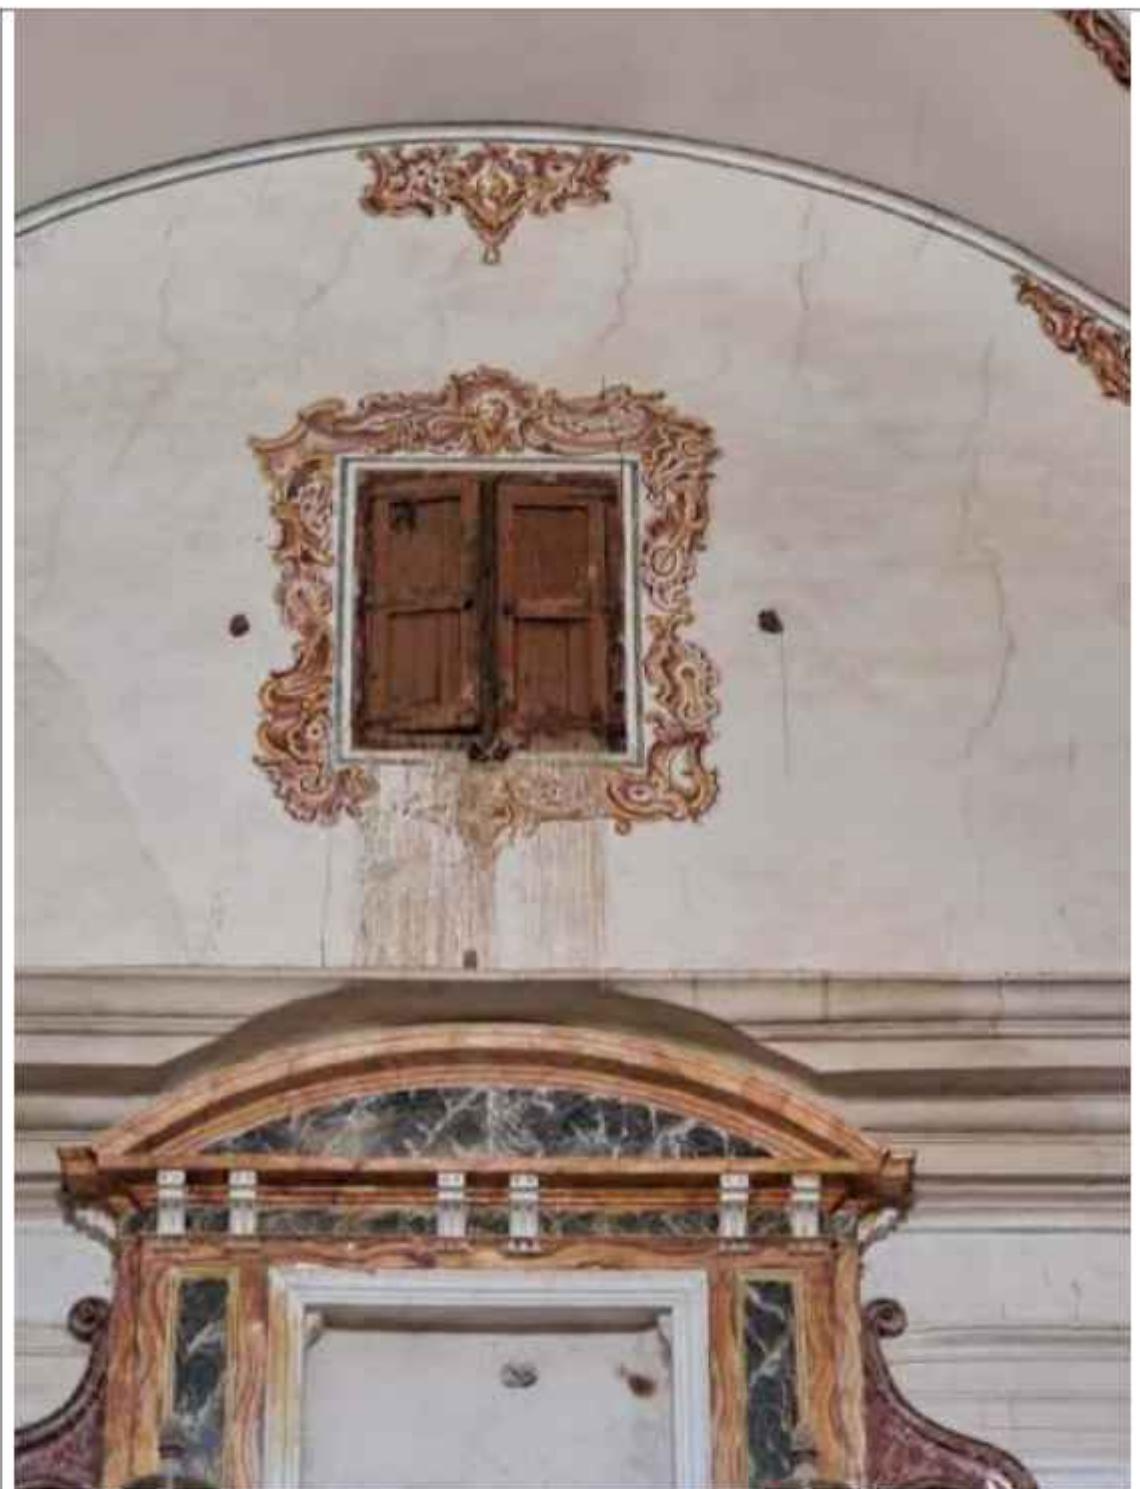
Presencia de múltiples fisuras verticales en la parte superior del muro del brazo sur del crucero

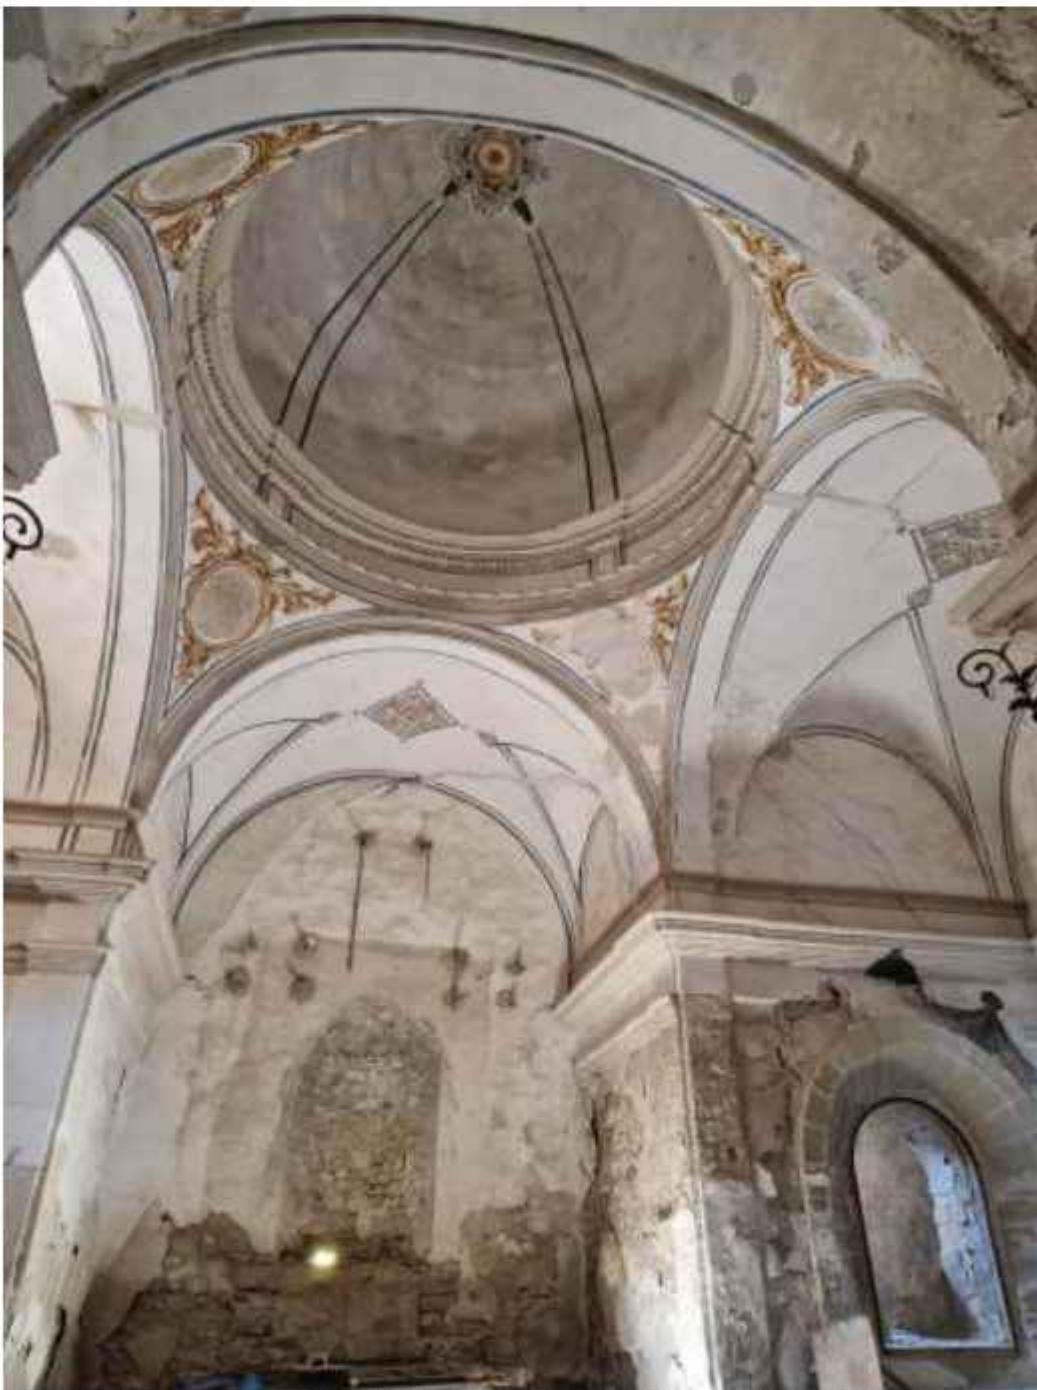
PATOLOGÍAS		PAT04			
<b>Tipo de patología:</b> Grietas en la Capilla de San José					
<b>Localización:</b> Capilla de San José					
<b>Grado de afección:</b>	Muy alto	Alto	Medio	Leve	Mínimo
<b>Descripción de síntomas:</b>					
<p>La estructura de toda la capilla se encuentra en muy mal estado de conservación. Tanto las bóvedas que cubren los cuatro brazos de la cruz griega, como la cúpula, están afectadas por grietas.</p> <p>Asimismo se pueden observar numerosas grietas en las paredes y las pilastras de toda la capilla.</p> <p>Estas grietas recorren todas las superficies, en múltiples direcciones, aunque suelen ser de mayor tamaño o en mayor cantidad conforme vamos subiendo en altura. Se trata de un conjunto de fisuras y grietas muy preocupante, que manifiesta unos movimientos de todas las direcciones, del edificio en su conjunto.</p>					
<b>Causa / origen:</b>					
<p>Resulta complejo, dada la magnitud de las patologías, identificar una causa única a la actual situación. Se trata probablemente de una cadena de factores, que se han acumulado hasta provocar los daños que observamos ahora.</p> <p>La fisionomía de las grietas parece indicar que los apoyos de la cúpula han sufrido un fallo, el cual ha generado unos movimientos de apertura de los muros. Dicho desorden se debe a la aparición de goteras, por la penetración de agua en la estructura debido a la presencia de agujeros en las cubiertas, o el taponamiento de los sistemas de evacuación de agua de las mismas. Debemos precisar que la configuración del encuentro entre la iglesia y la capilla obliga a la instalación de canalones de recogida de aguas, situados por el medio del edificio, y no en su perímetro.</p> <p>Del mismo modo, observamos que existen espacios de difícil o imposible acceso, complicando las tareas de mantenimiento, lo que ha generado una acumulación de material, y la consiguiendo aparición de goteras. La filtración del agua dentro de la estructura ha provocado</p>

Presencia de numerosas grietas en todo el conjunto de la estructura de la Capilla de San José

brevedad posible cuales son las medidas correctoras adecuadas a la situación. El avanzado estado de deterioro no permite realizar actuaciones aisladas, sobre cada una de las zonas afectadas, sino que requiere de una intervención global que debe ser establecida mediante un exhaustivo estudio de conjunto.

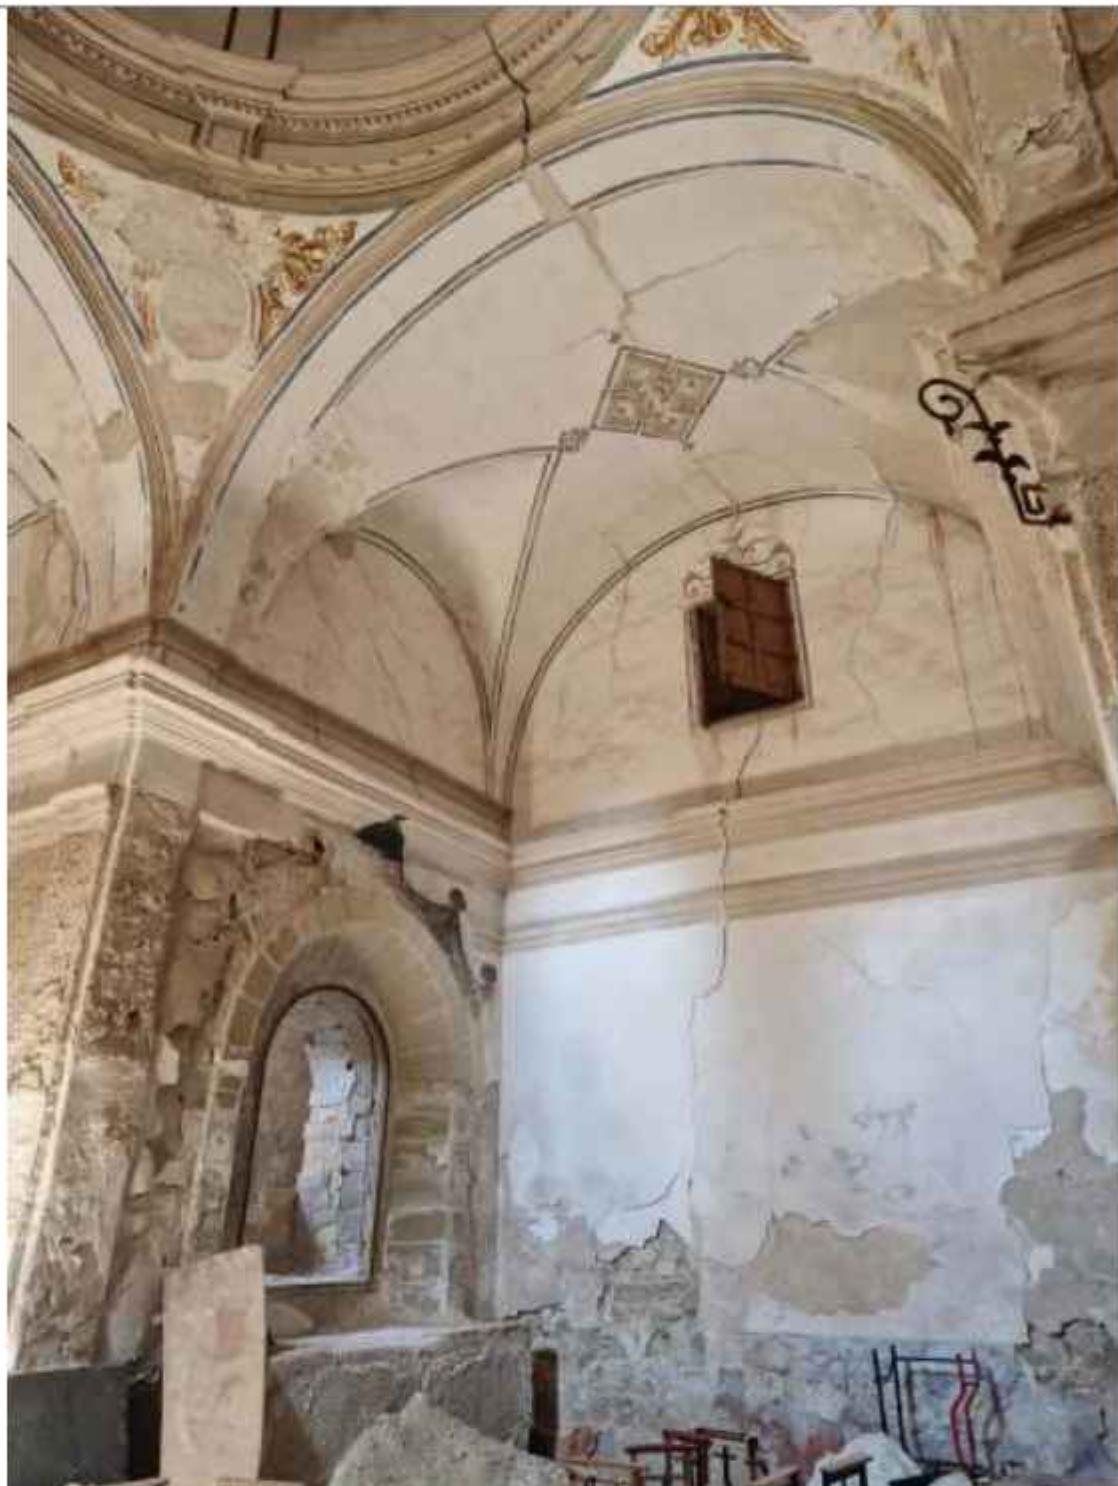
Presencia de una grieta vertical importante en el centro del muro de la capilla, pasando por la ventana del mismo

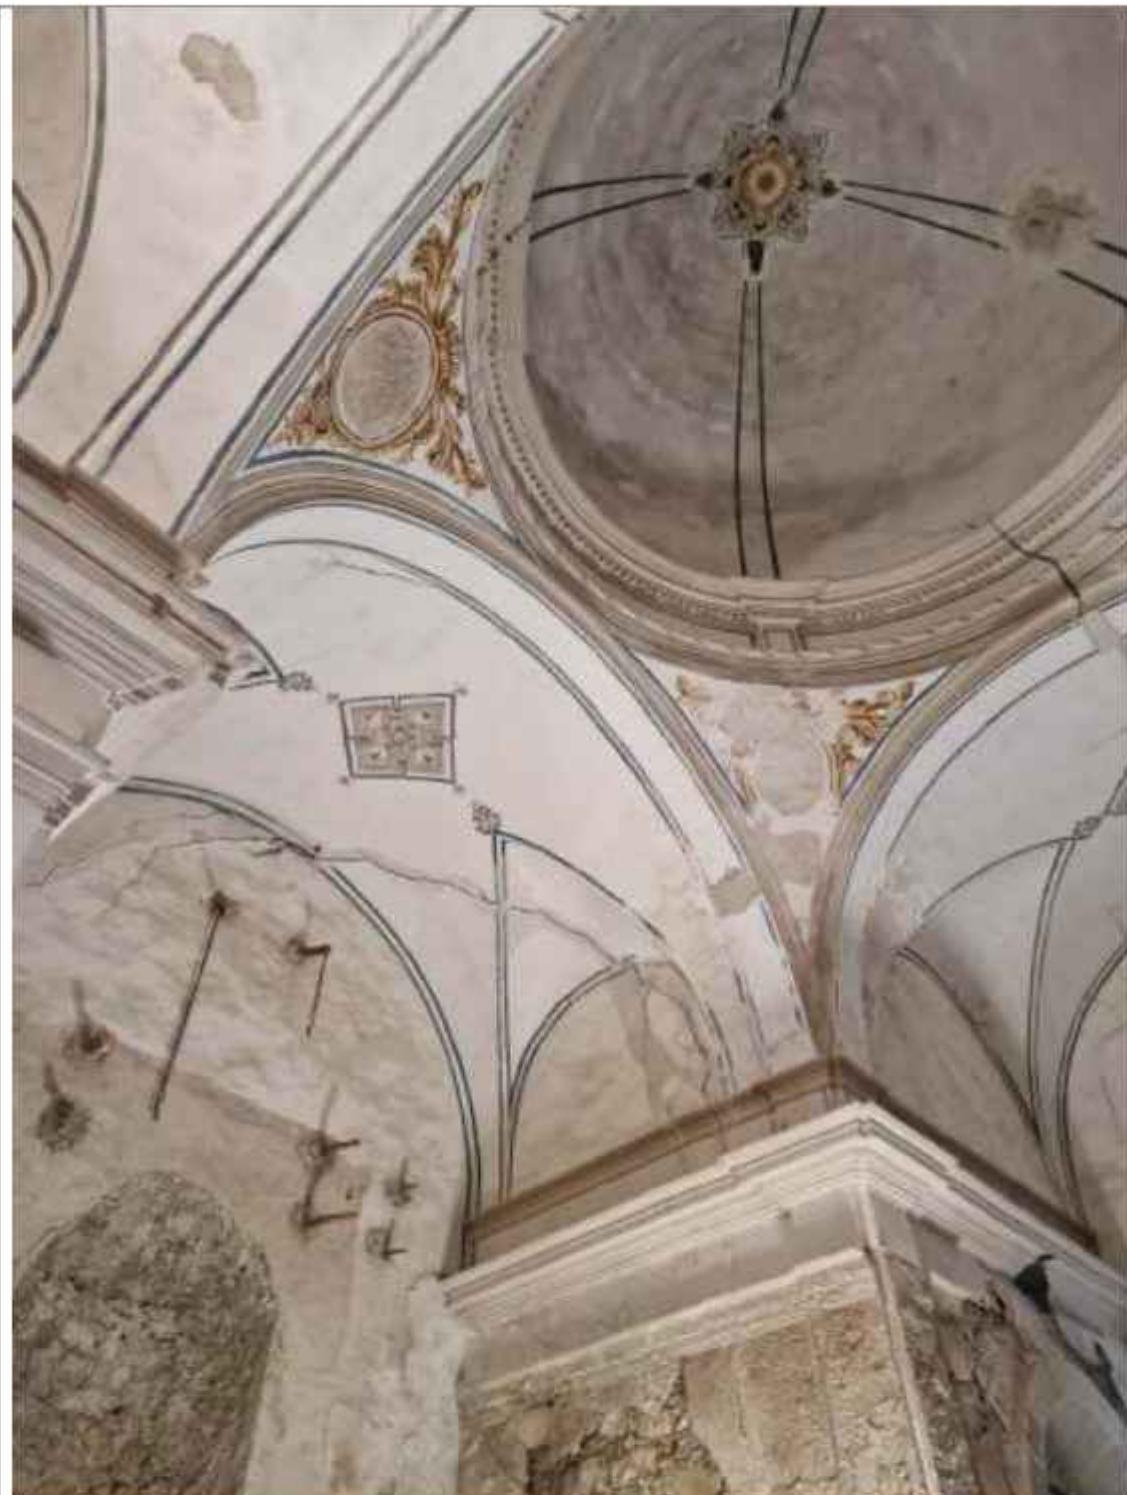
El presbiterio y la cúpula muestran la presencia de grietas preocupantes para la estabilidad del edificio
