# PLAN DIRECTOR PARA LA IGLESIA DEL EXCONVENTO DE LOS CAPUCHINOS DE MONÓVAR (ALICANTE)

PROMOTOR:  
AYUNTAMIENTO DE MONÓVAR

EQUIPO REDACTOR:  
ARAE PATRIMONIO Y RESTAURACIÓN, S.L.P.

FECHA:  
NOVIEMBRE DE 2024

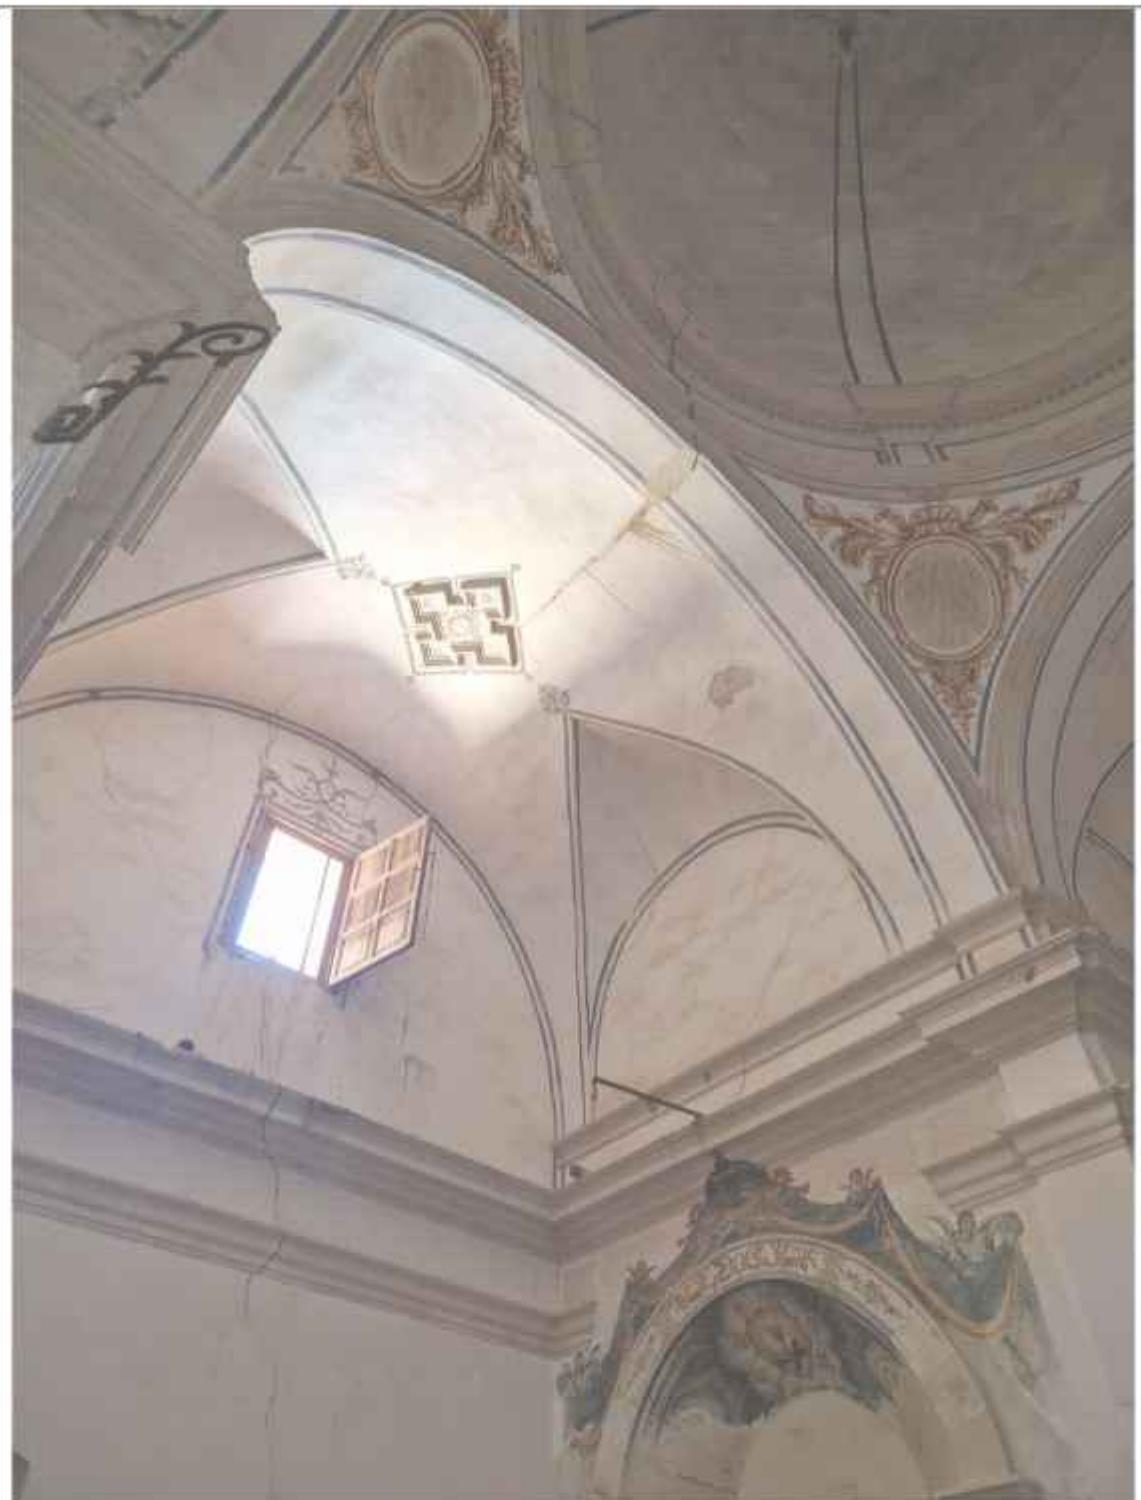
Grietas de la capilla oeste, con la presencia de una grieta vertical similar a la que se encuentra en la capilla simétrica, pasando por la ventana, que representa un punto débil de la fábrica

brevedad posible cuales son las medidas correctoras adecuadas a la situación. El avanzado estado de deterioro no permite realizar actuaciones aisladas, sobre cada una de las zonas afectadas, sino que requiere de una intervención global que debe ser establecida mediante un exhaustivo estudio de conjunto.

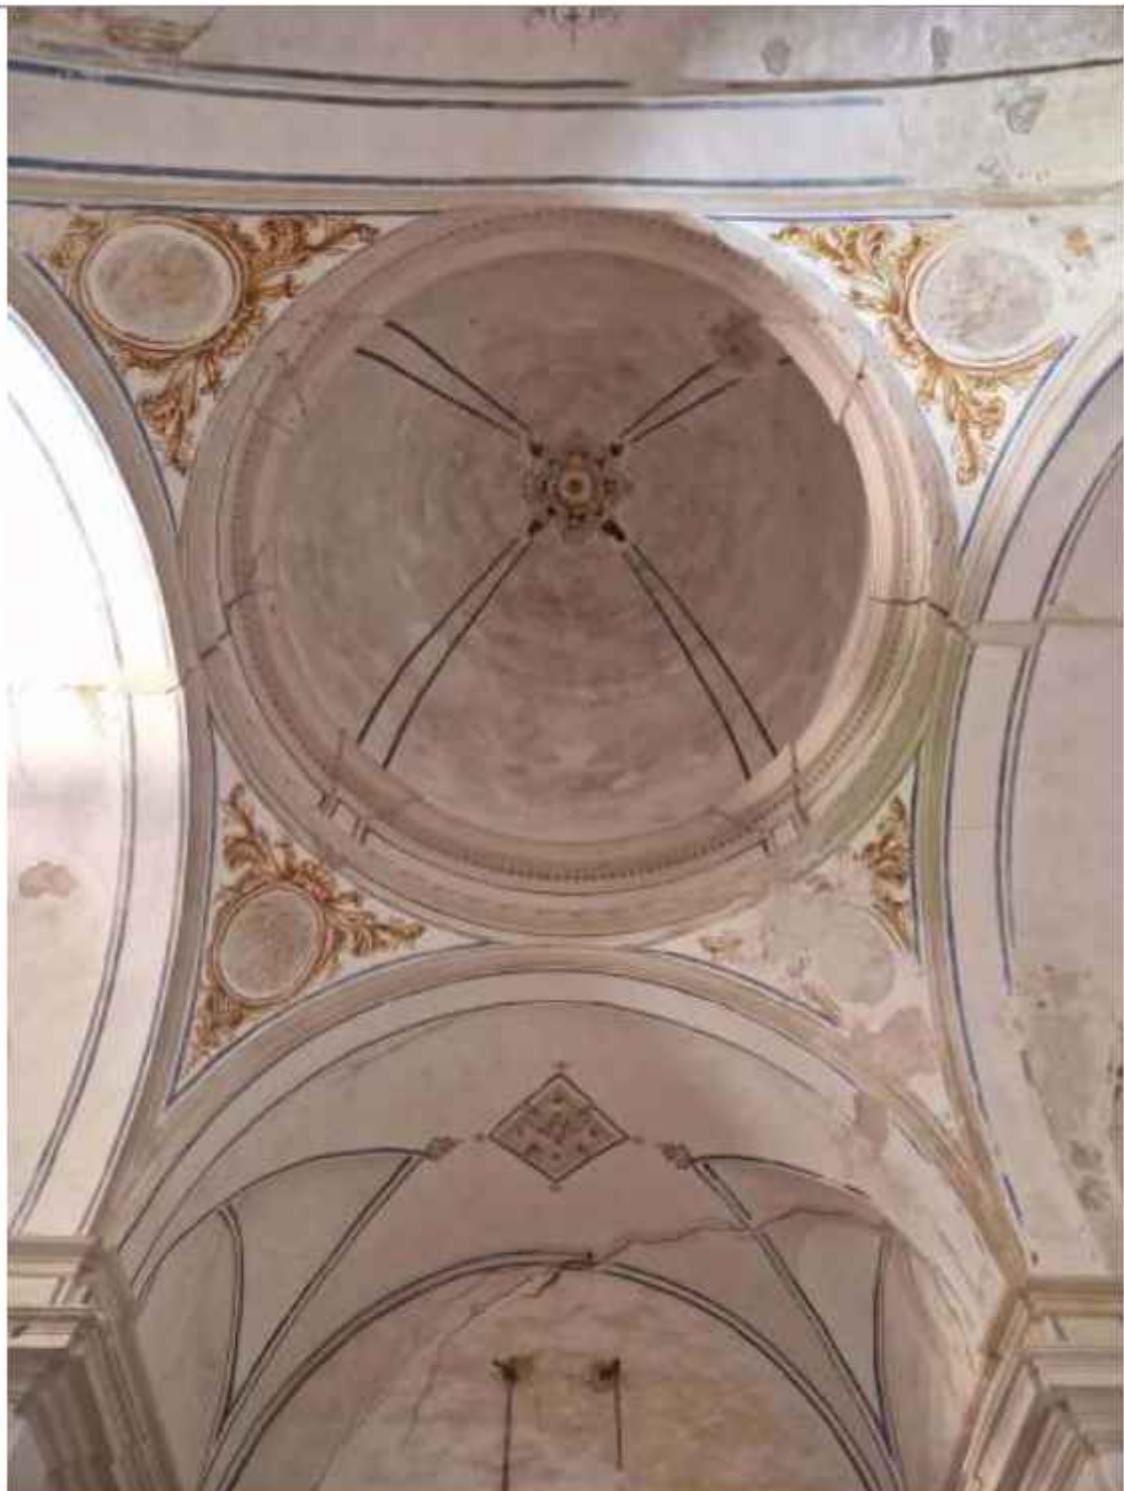
Vista general de las grietas del presbiterio y de la cúpula

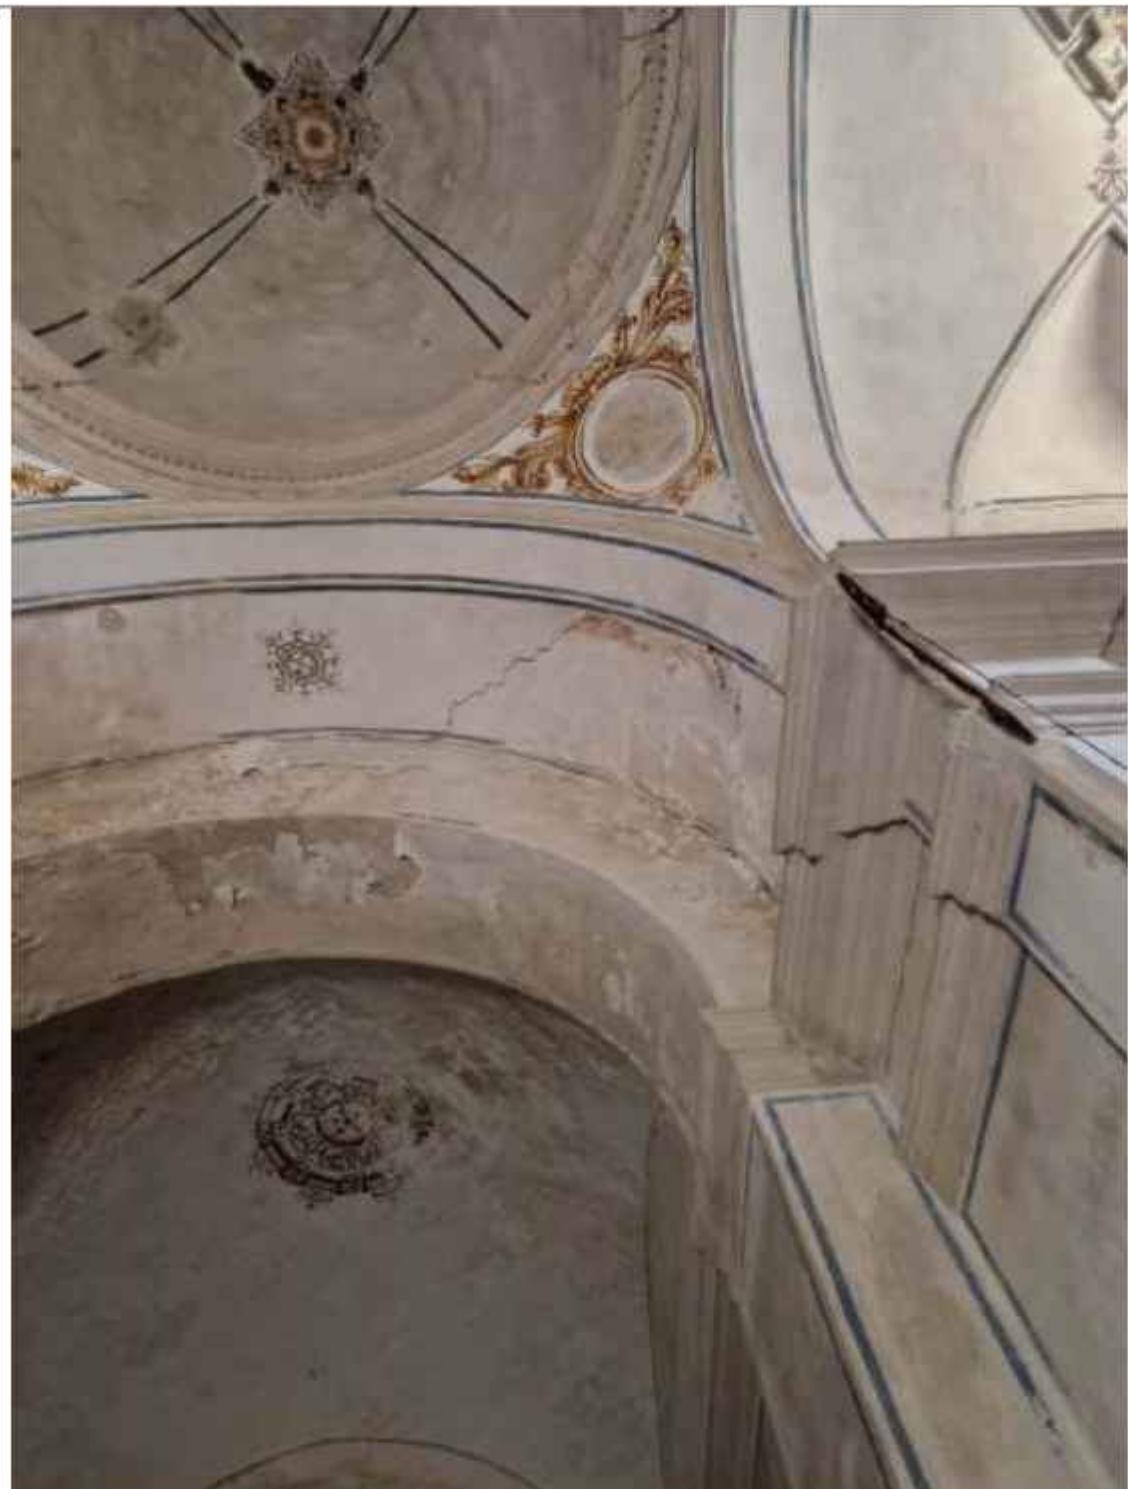
Grieta presente en el arco que separa el crucero con la capilla de acceso desde la nave principal

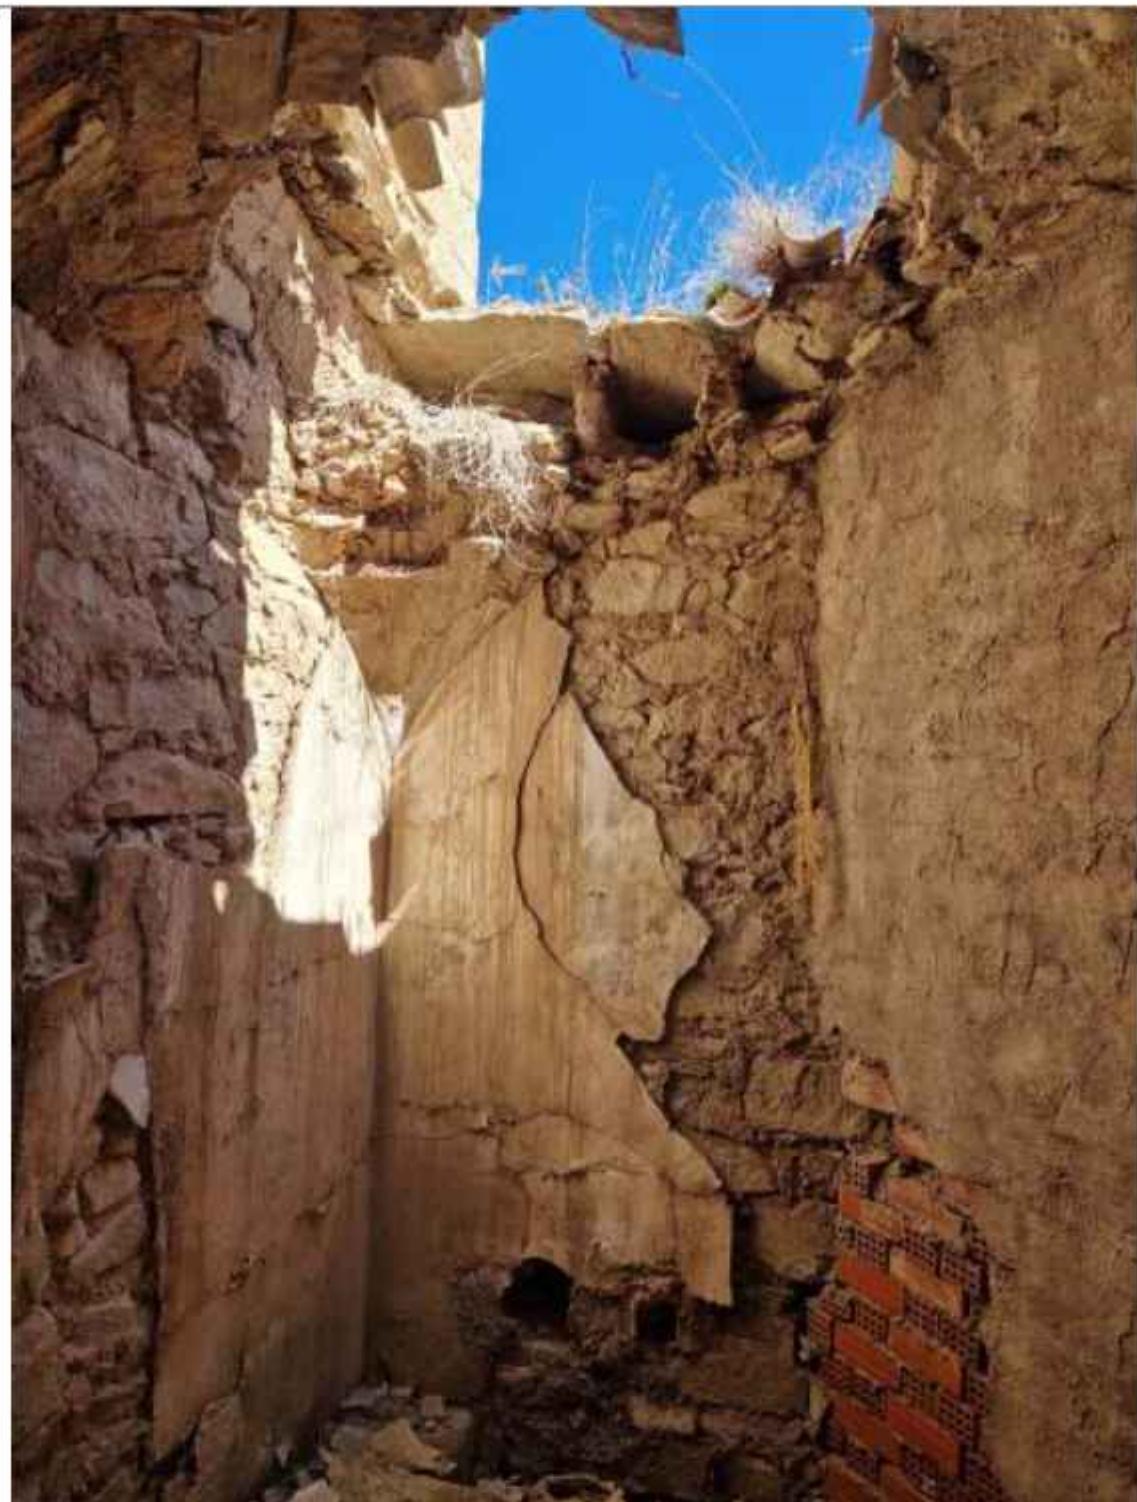
PATOLOGÍAS		PAT05						
<b>Tipo de patología:</b> Estructura hundida								
<b>Localización:</b> Esquina noreste de la Capilla de San José								
<b>Grado de afección:</b>	Muy alto	Alto	Medio	Leve	Mínimo			
<b>Descripción de síntomas:</b>								
La cubierta se encuentra parcialmente hundida, quedando en pie solamente un trozo de la bóveda que la sujetaba.								
El agujero creado por el hundimiento de la cubierta supone una entrada de agua dentro del recinto del edificio.								
La exposición del interior de este espacio a las inclemencias del tiempo ha provocado el deterioro no solamente de la propia bóveda, sino también de los enlucidos.								
Asimismo, toda el agua que penetra en su interior, y que no tiene salida, se acumula dentro de los escombros y del suelo, creando una inestabilidad del subsuelo por exceso de humedad, así como un foco de humedad por capilaridad, que afecta a toda esta zona del edificio.

<b>Causa / origen:</b>								
La evacuación del agua de esta cubierta se realizaba por un desagüe, situado por dentro del muro de cerramiento. Es probable que el agujero se haya visto taponado, por falta de mantenimiento, generando una acumulación de agua que ha provocado una gotera.								
La filtración ha ido deteriorando la cubierta y su estructura portante, llevando a su colapso.								
<b>Grado de urgencia:</b>	Prioritario	Urgente	No urgente					
<b>Evolución:</b>								
En caso de no intervenirse, este agujero irá ampliándose, llevando in fine al colapso de la totalidad de la cubierta.								
<b>Posibles consecuencias:</b>								
Las consecuencias son de dos tipos. En primer lugar, la ruina total de la cubierta llevará a un

Imagen del agujero en la cubierta del espacio trasero del altar lateral este, con el deterioro de los muros, y la destrucción del enlucido, con el resto de pintura decorativa de la esquina

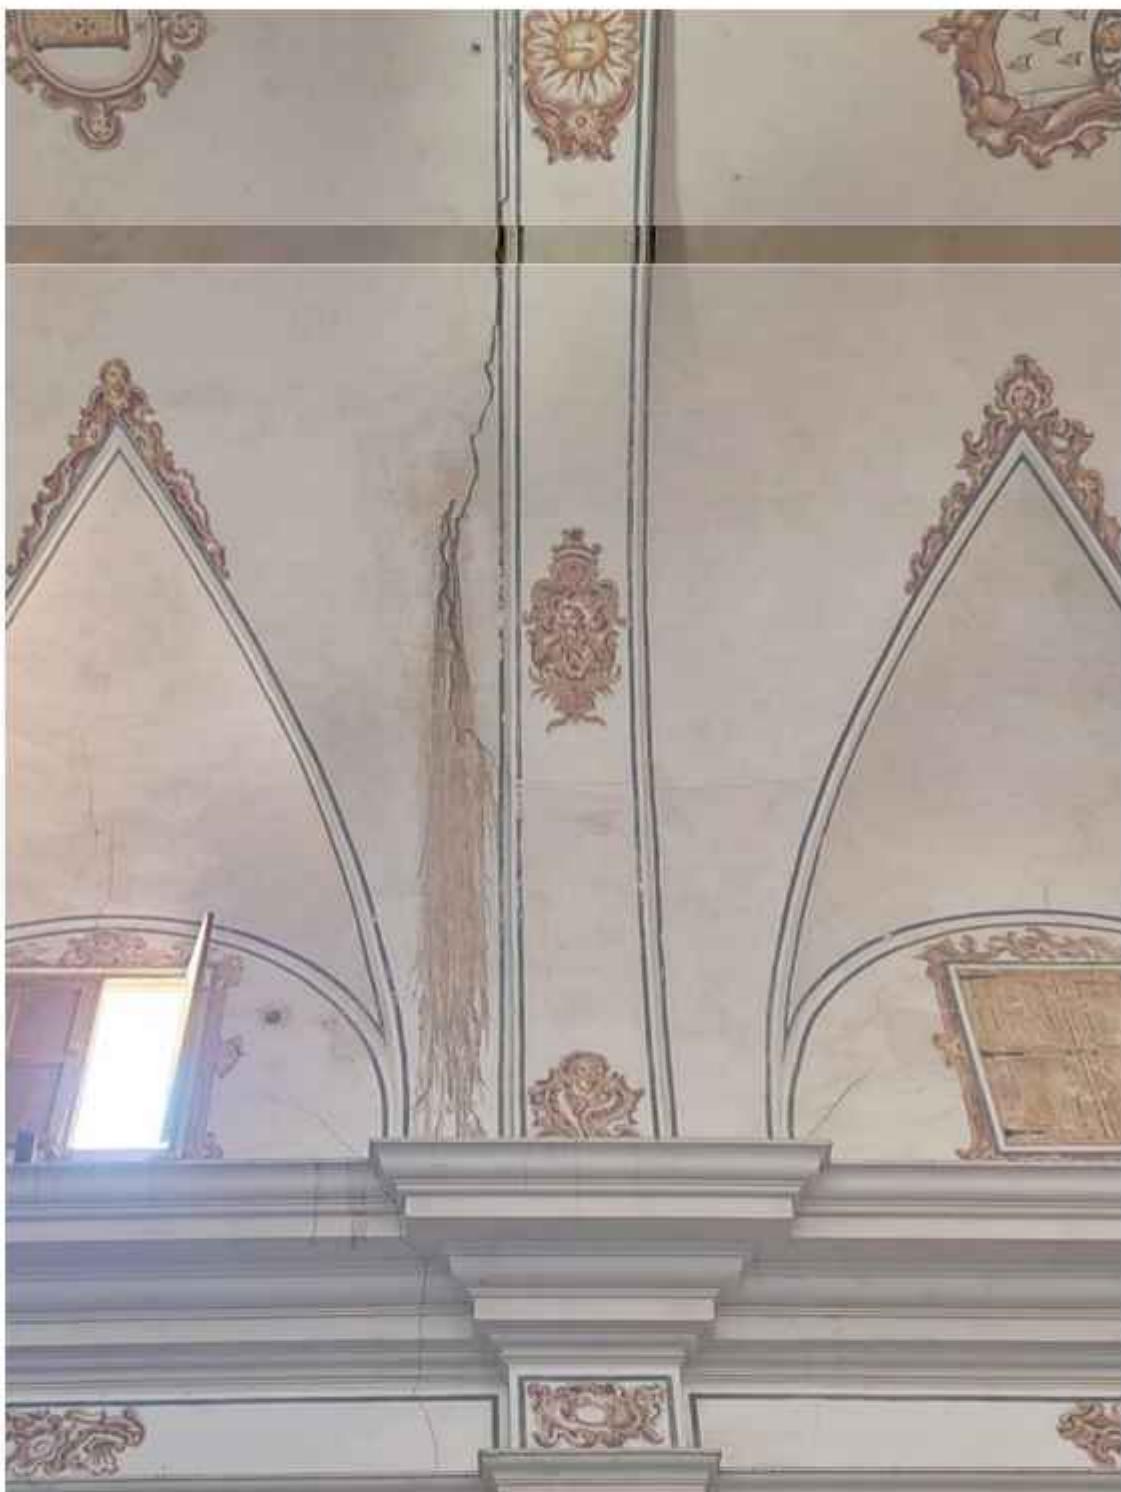
Vista de la bóveda, con la mancha de agua con barro, debido a la filtración de la lluvia por una gotera y una grieta

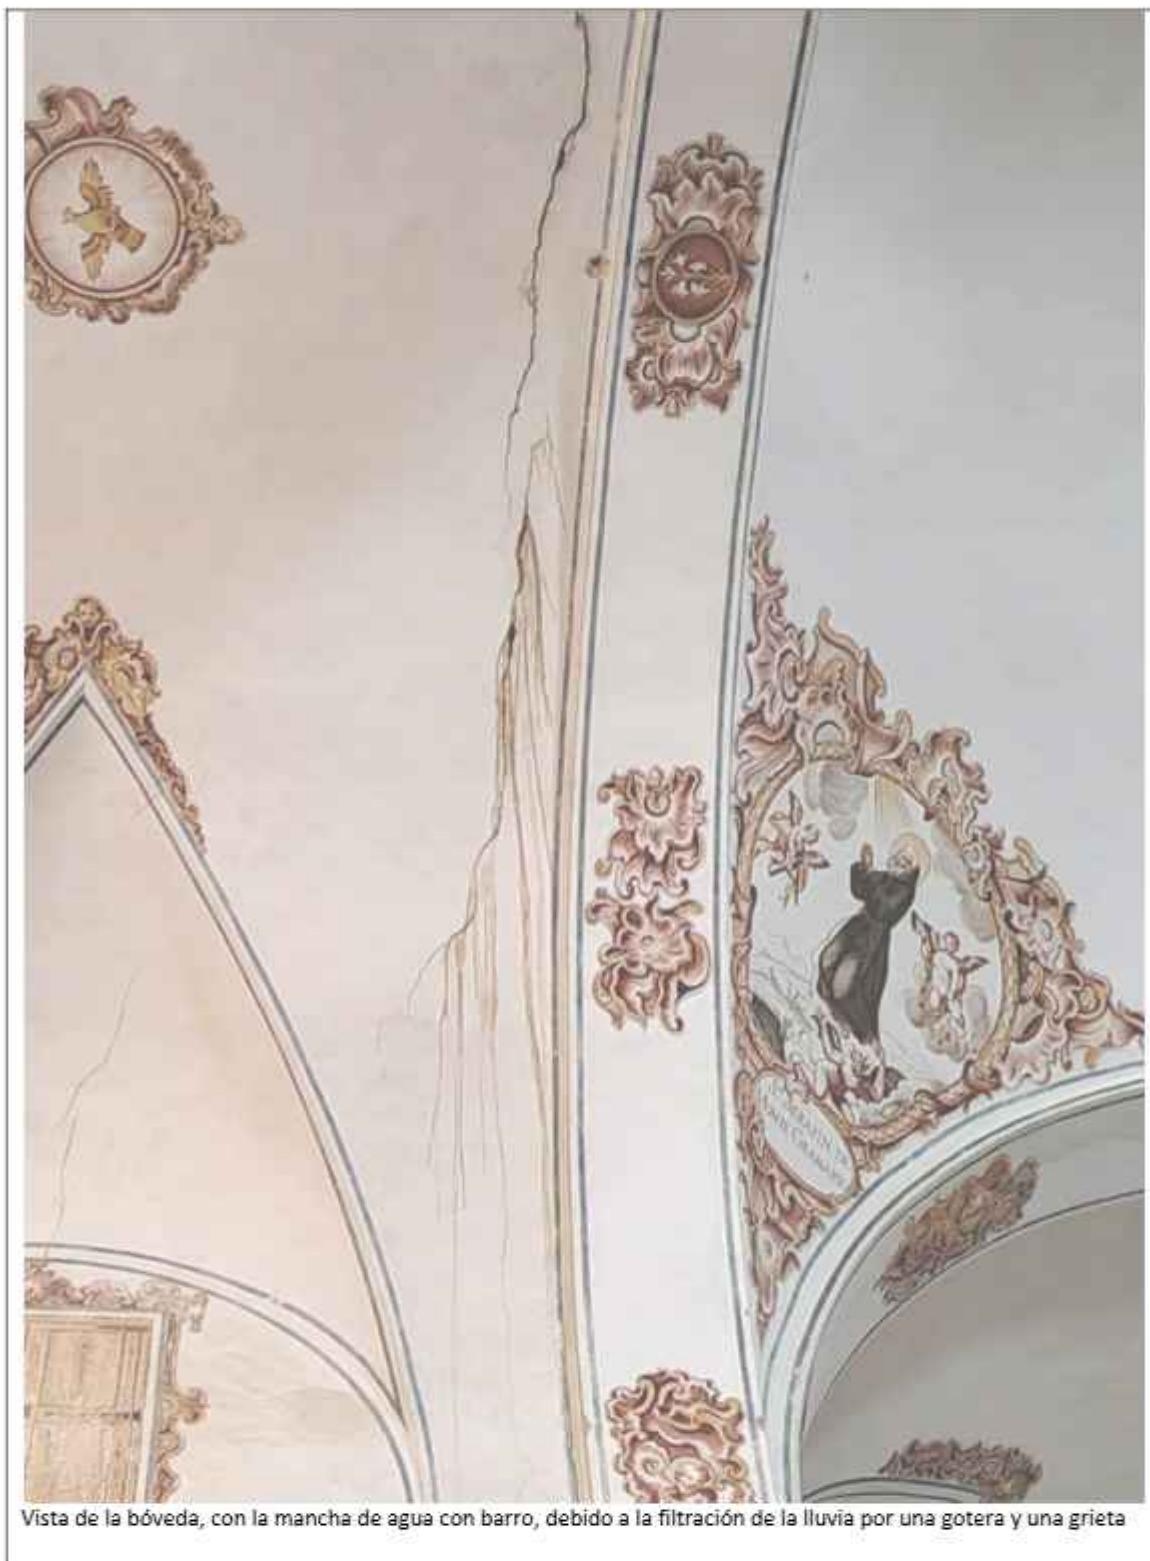
Vista de la bóveda, con la mancha de agua con barro, debido a la filtración de la lluvia por una gotera y una grieta

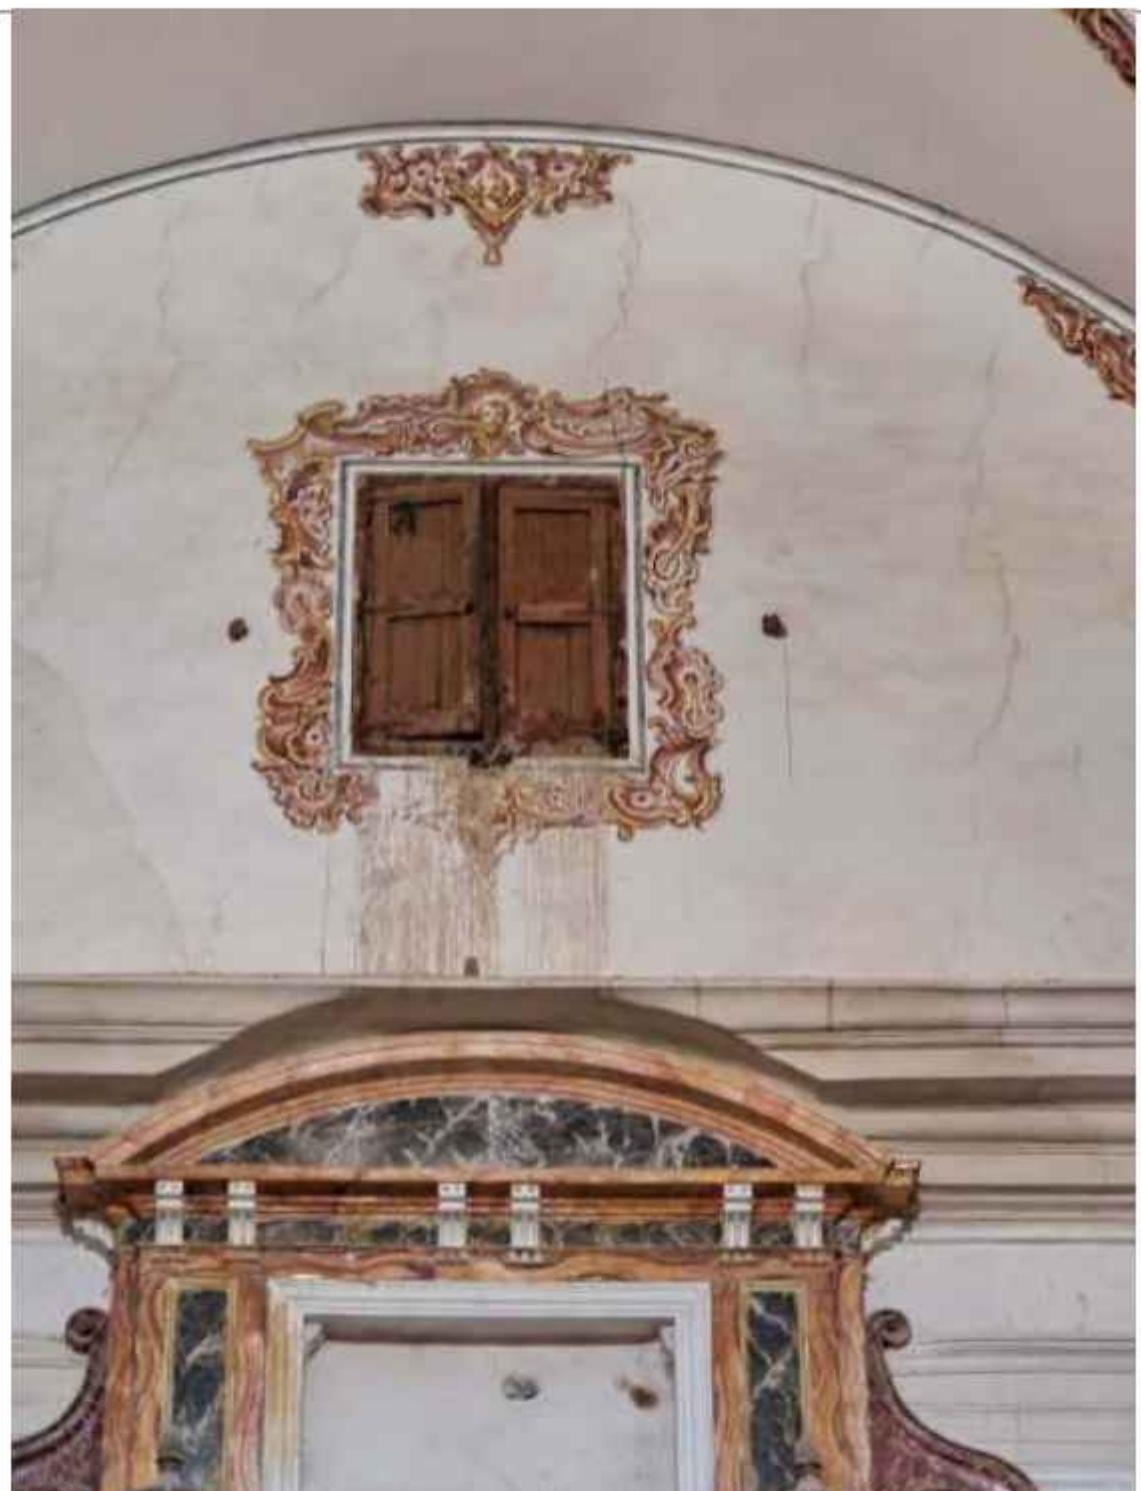
Vista de la ventana superior situada en el brazo sur del crucero, con filtración de agua de lluvia por una falta de estanqueidad de la carpintería. La ventana ha perdido las hojas acristaladas exteriores

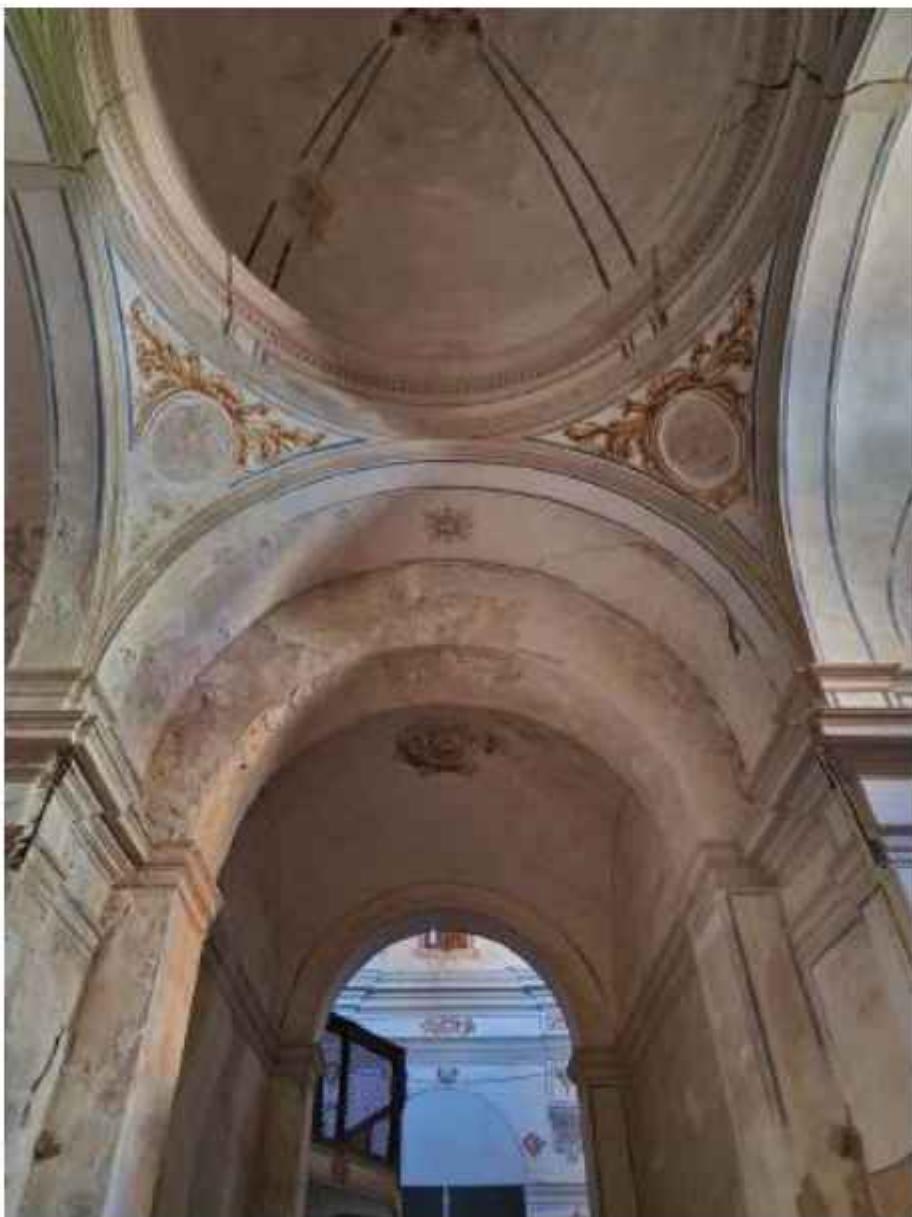
Vista de la zona de paso entre la Capilla de San José y la nave principal, con el deterioro de enlucidos debido a las filtraciones de agua

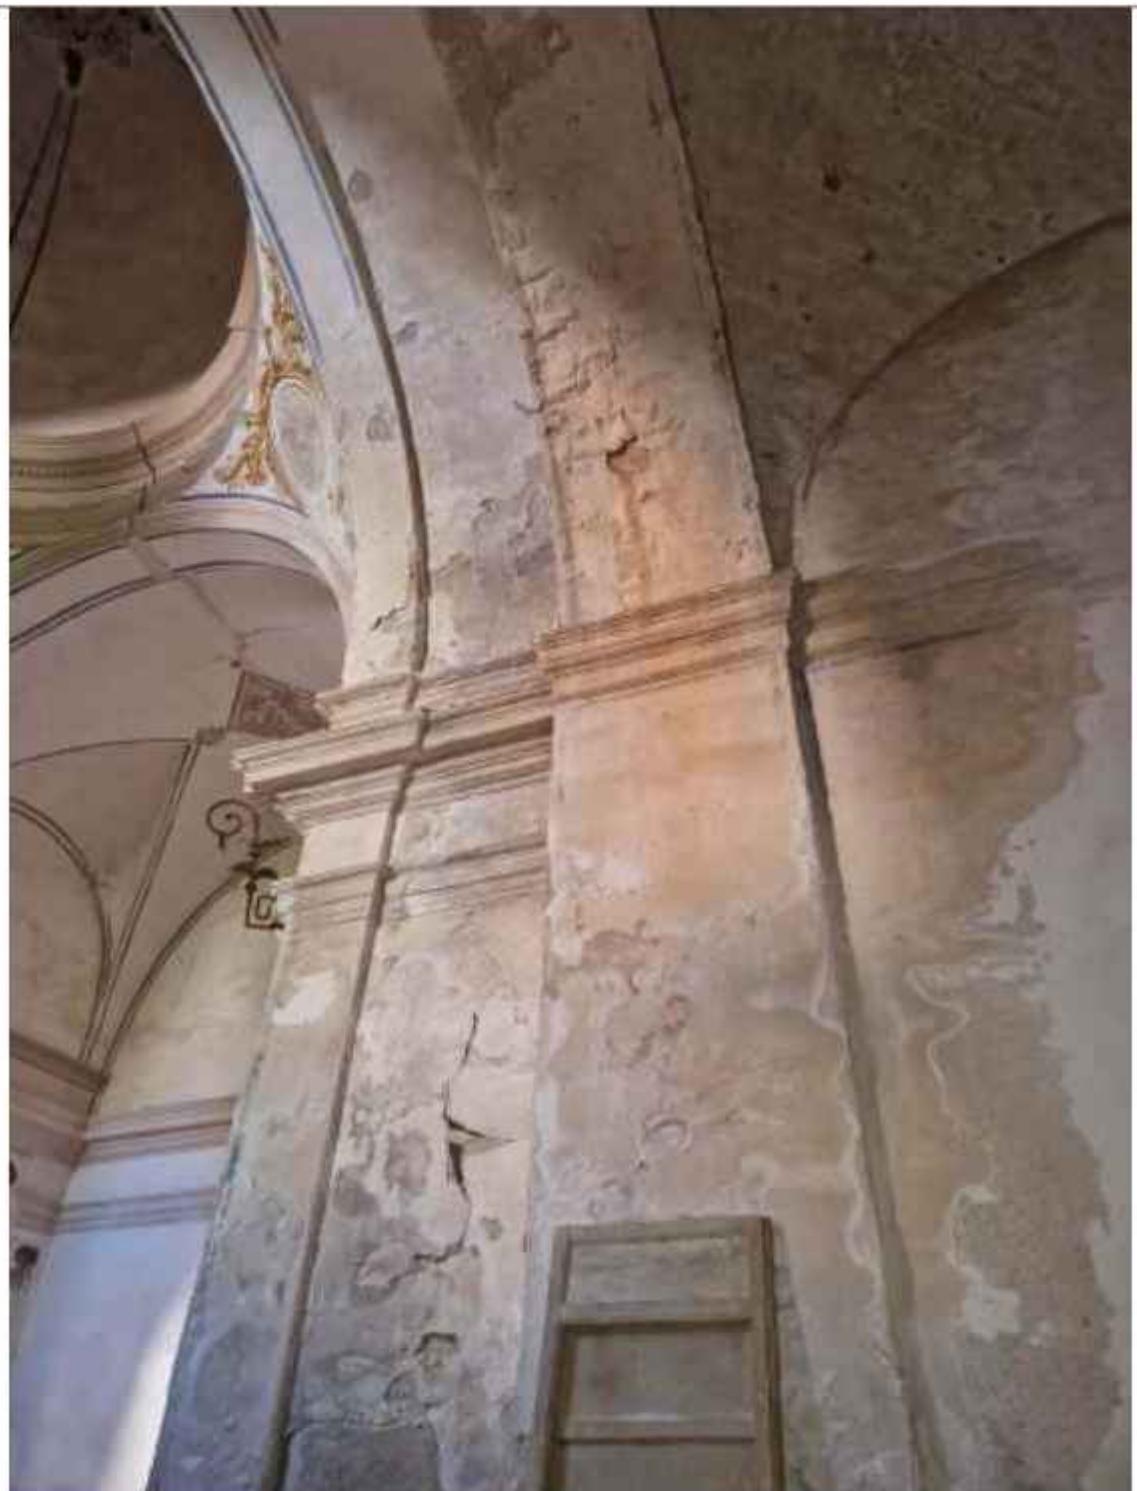
Vista de la zona de paso entre la Capilla de San José y la nave principal, con el deterioro de enlucidos debido a las filtraciones de agua, tanto en arco y cúpula, como en muros. En esta imagen, se llegan a juntar las filtraciones que llegan desde arriba por culpa de filtraciones en cubierta, con las humedades que llegan desde el suelo por subida capilar

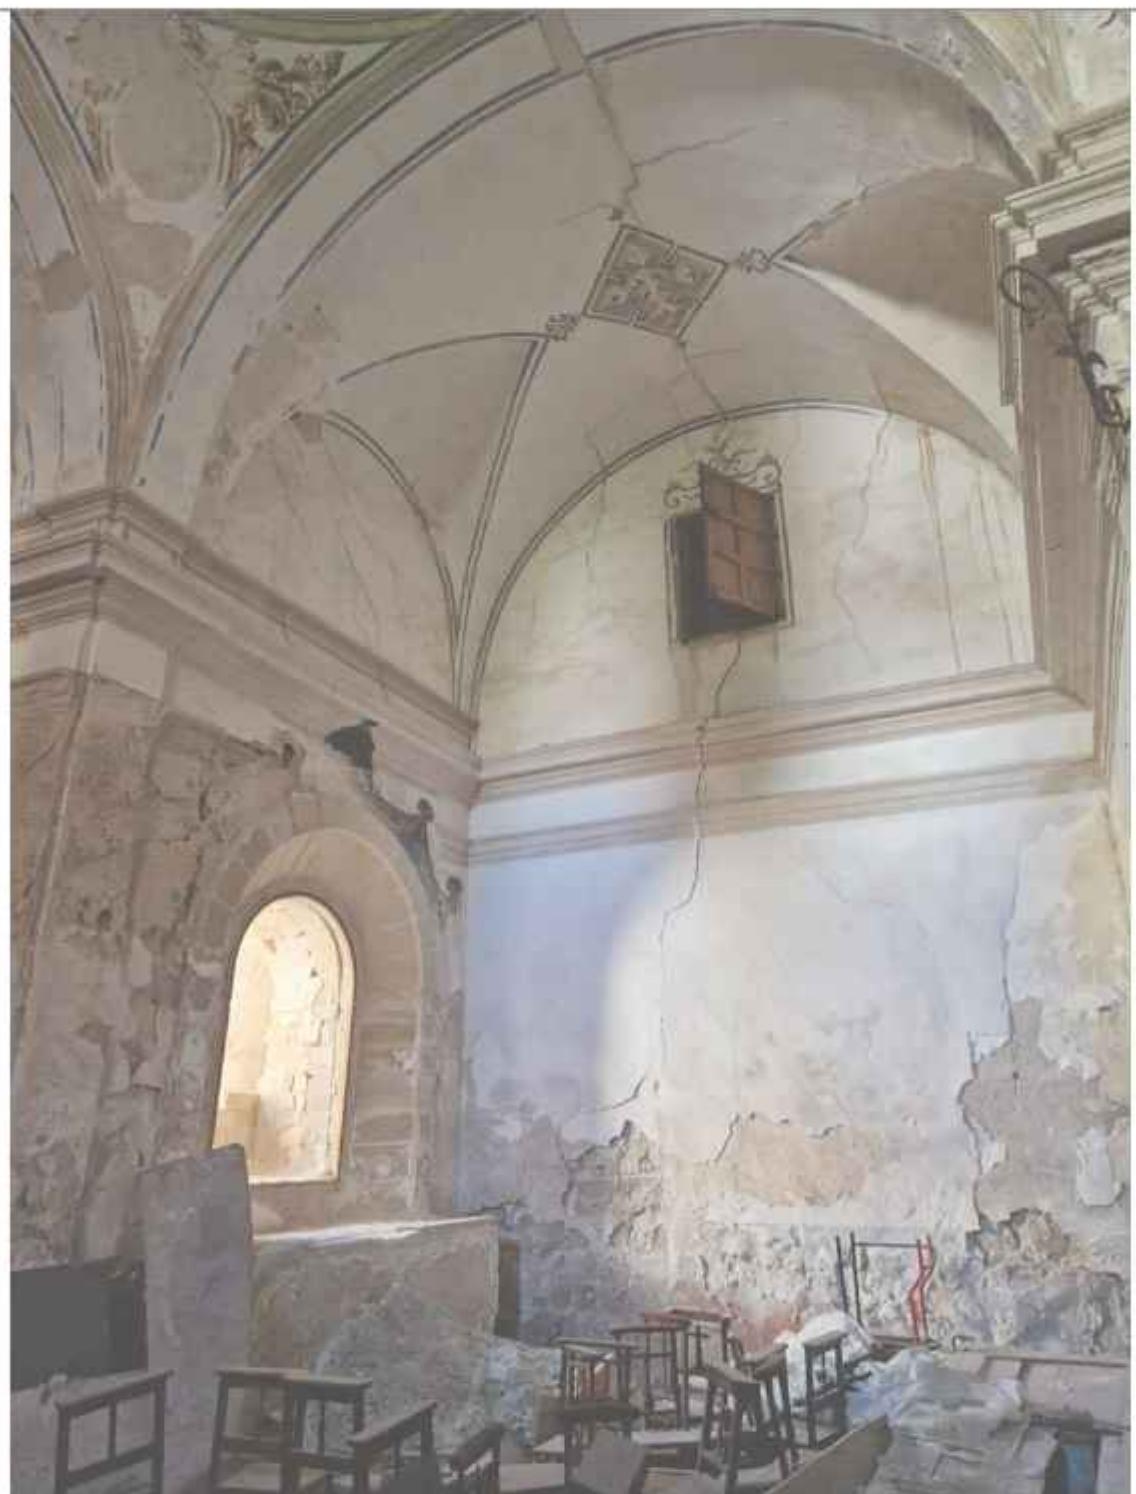
Vista de la capilla este, donde se aprecia la extrema presencia de humedad en toda la fábrica y bóveda.

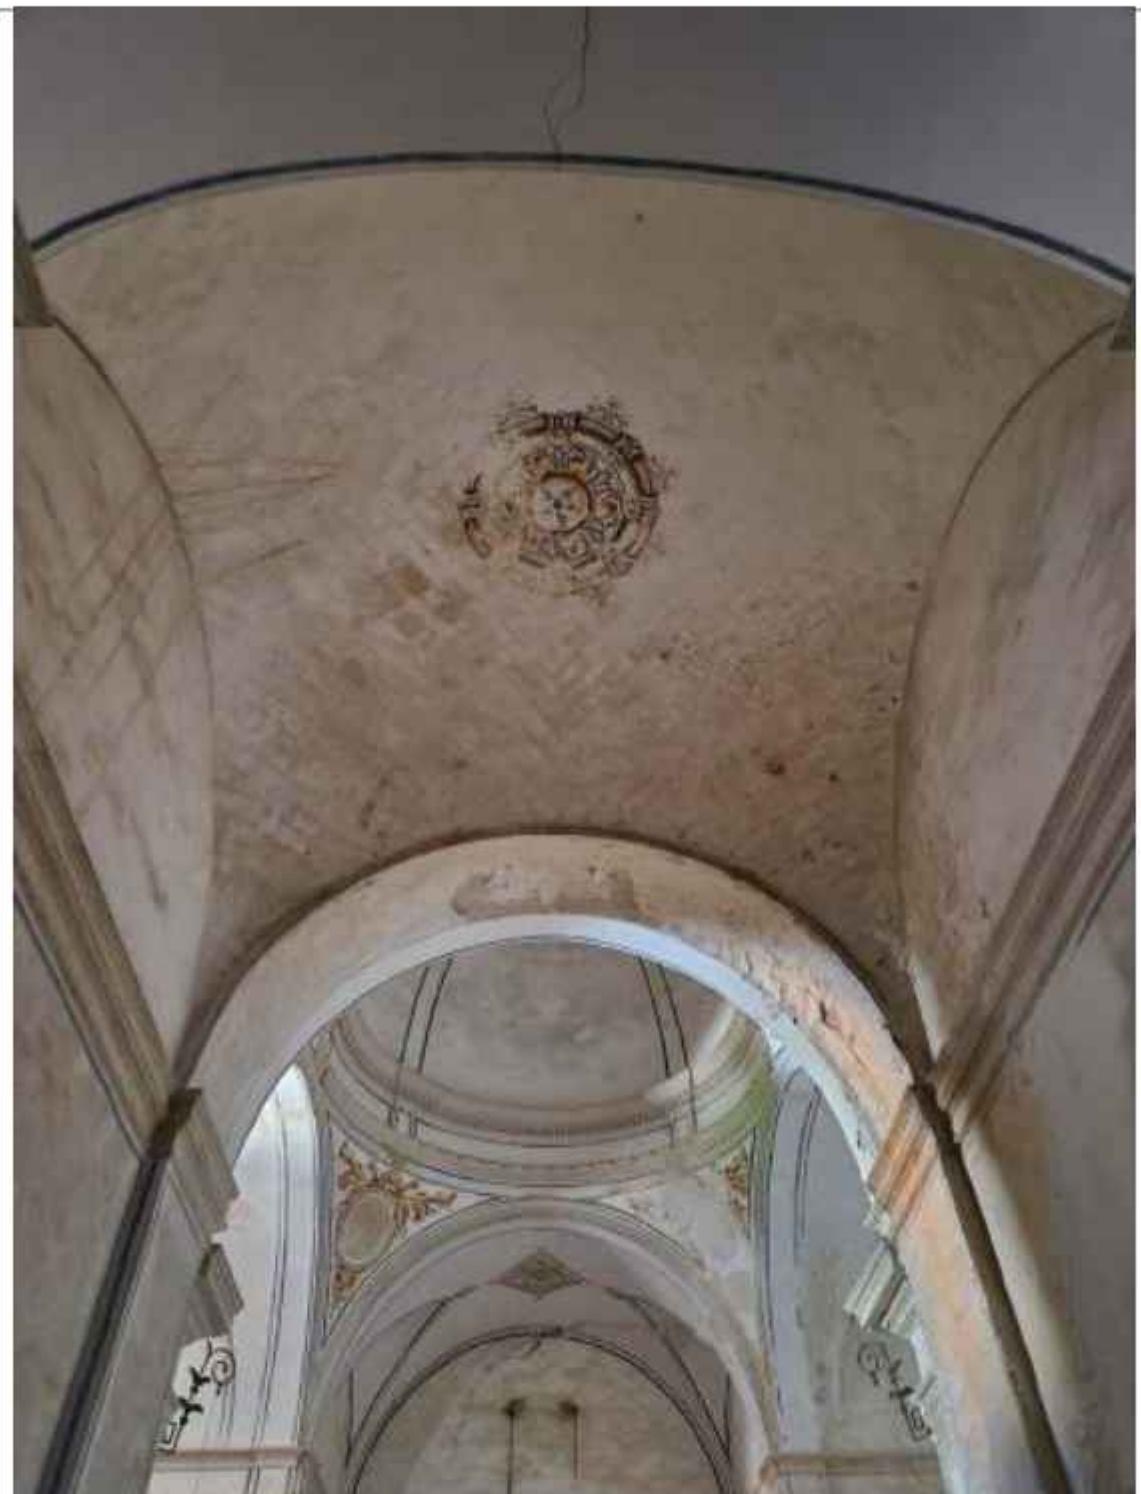
Vista de la zona de paso entre la Capilla de San José y la nave principal, con el deterioro de enlucidos debido a las filtraciones de agua

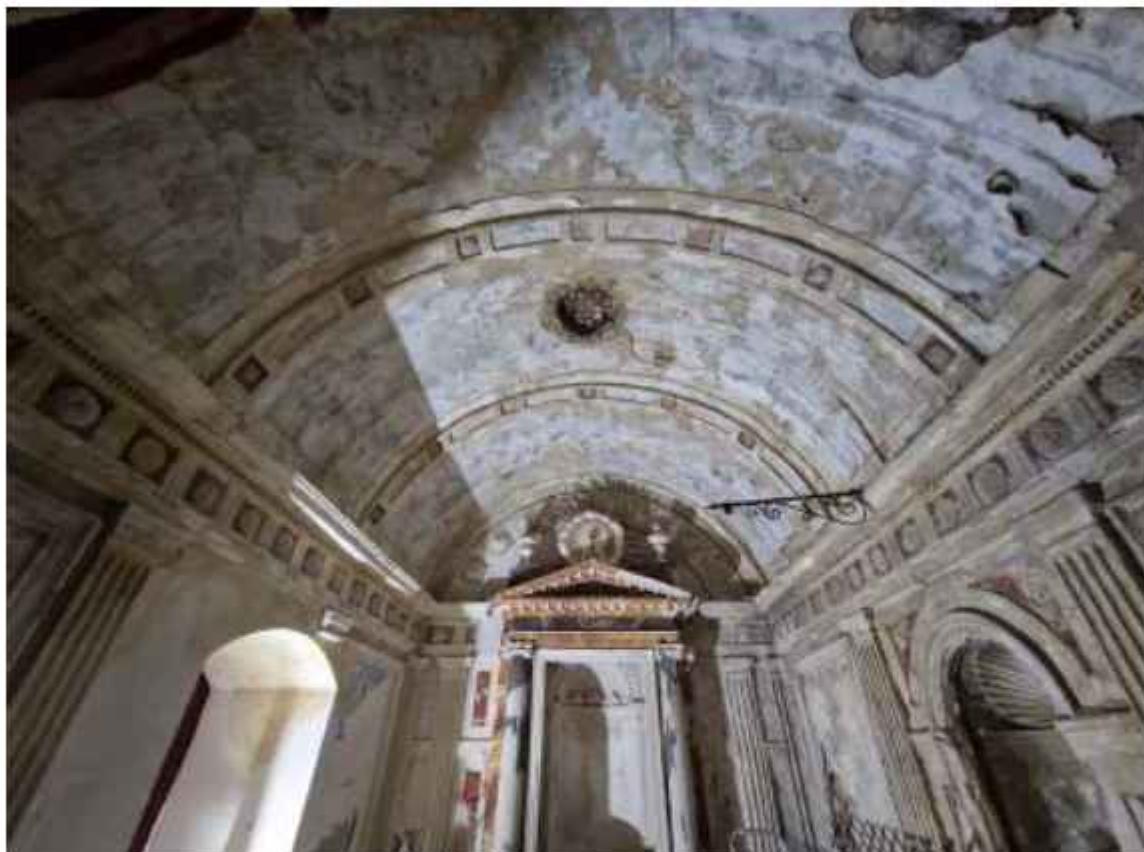
Vista general de la capilla, donde se aprecia la extrema presencia de humedad en todo el conjunto

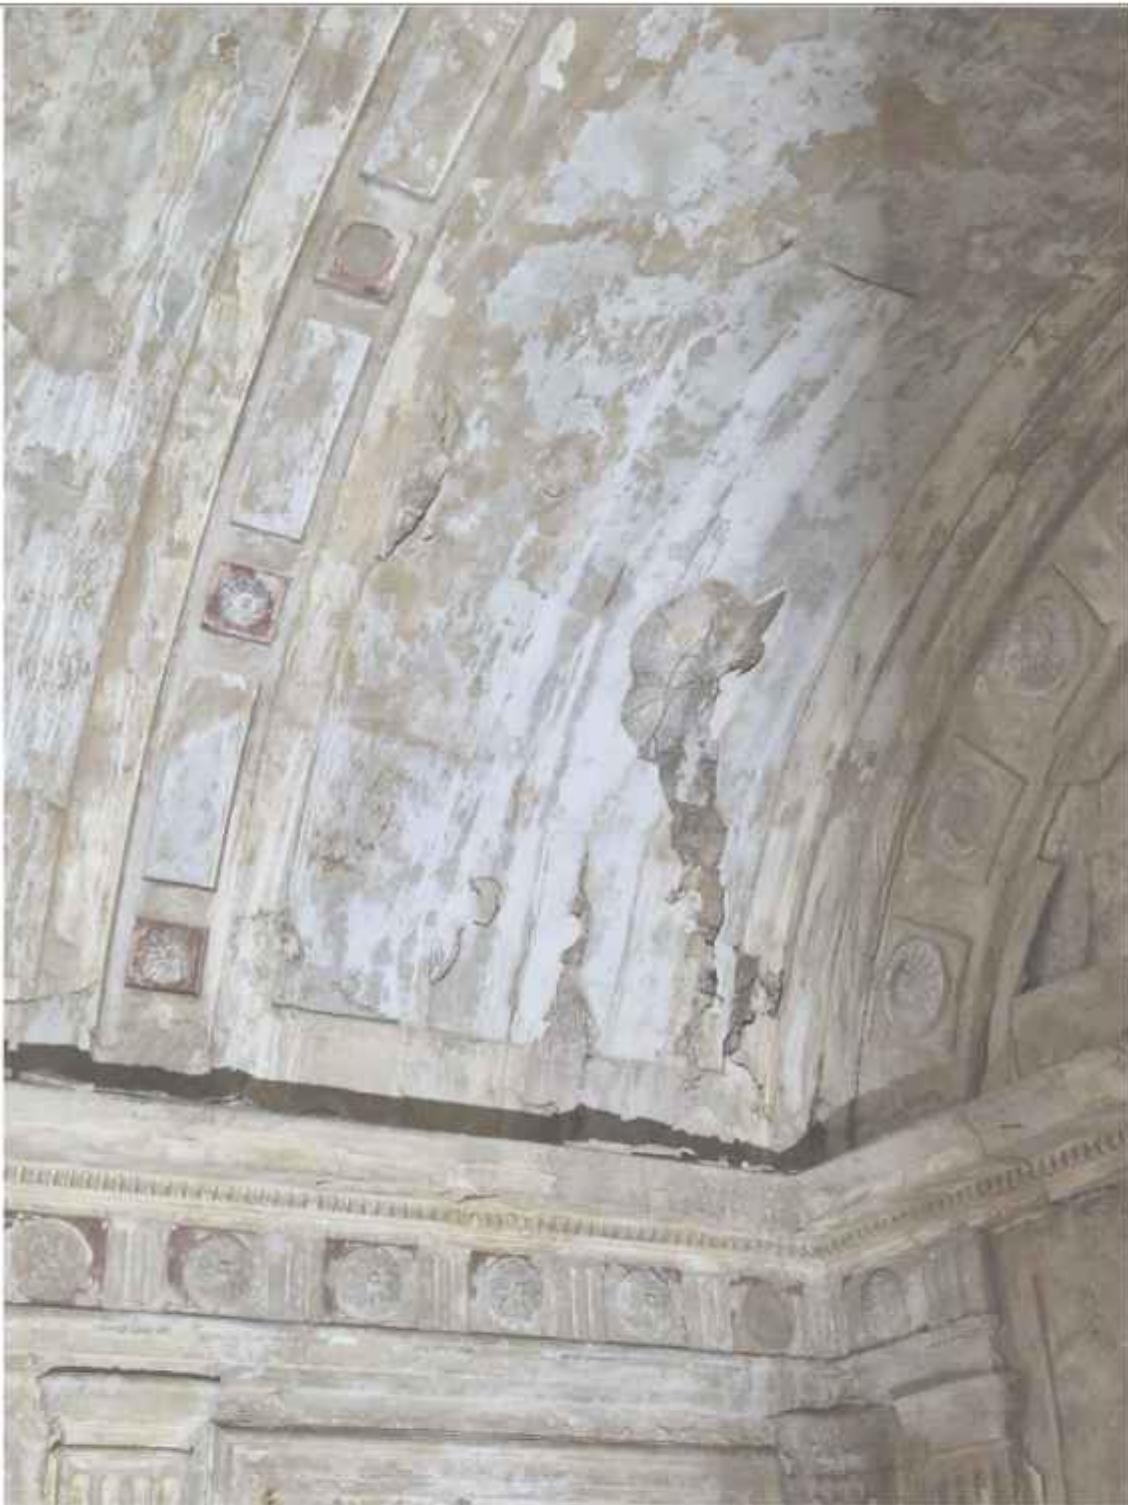
Detalle de la bóveda, donde se aprecia el deterioro de enlucidos y decoraciones, y la presencia de hongos y raíces

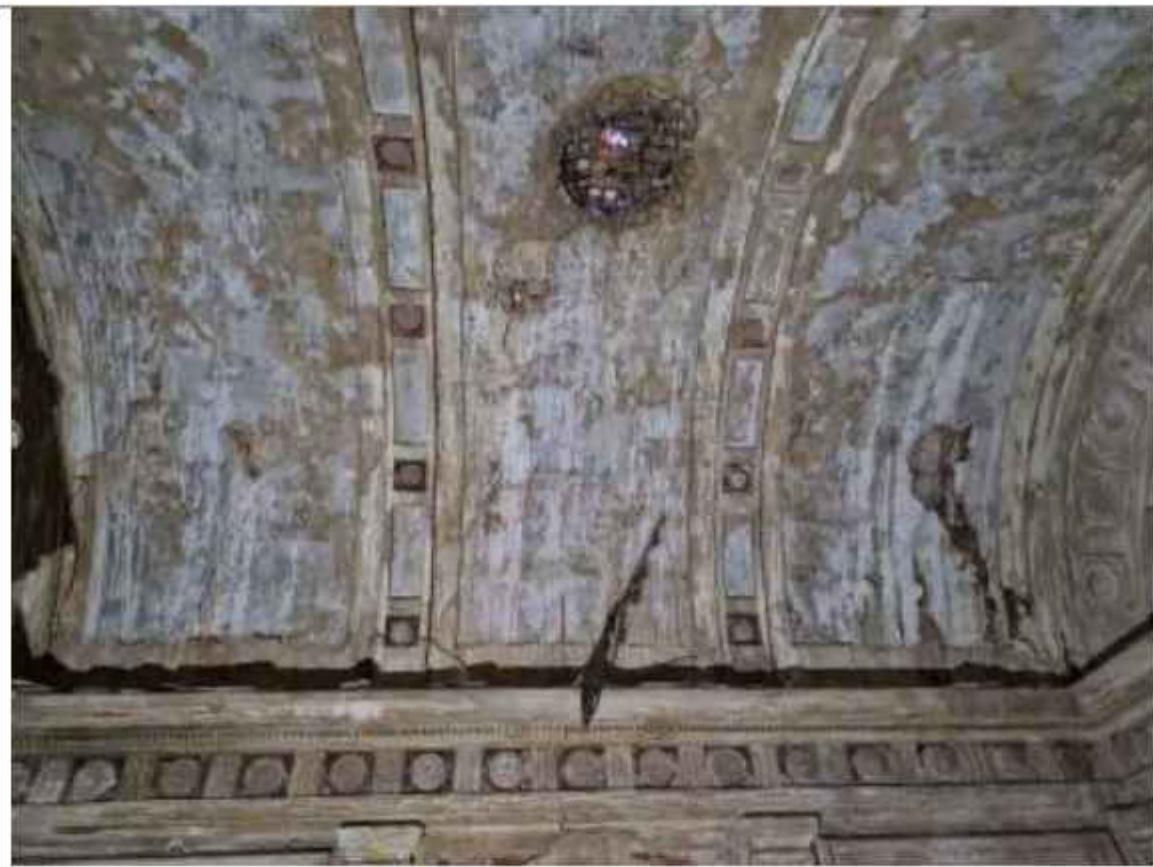
Vista de general de la bóveda, que muestra la afección generalizada por culpa de la humedad generada por la hiedra
