# PLAN DIRECTOR PARA LA IGLESIA DEL EXCONVENTO DE LOS CAPUCHINOS DE MONÓVAR (ALICANTE)

PROMOTOR:  
AYUNTAMIENTO DE MONÓVAR

EQUIPO REDACTOR:  
ARAE PATRIMONIO Y RESTAURACIÓN, S.L.P.

FECHA:  
NOVIEMBRE DE 2024

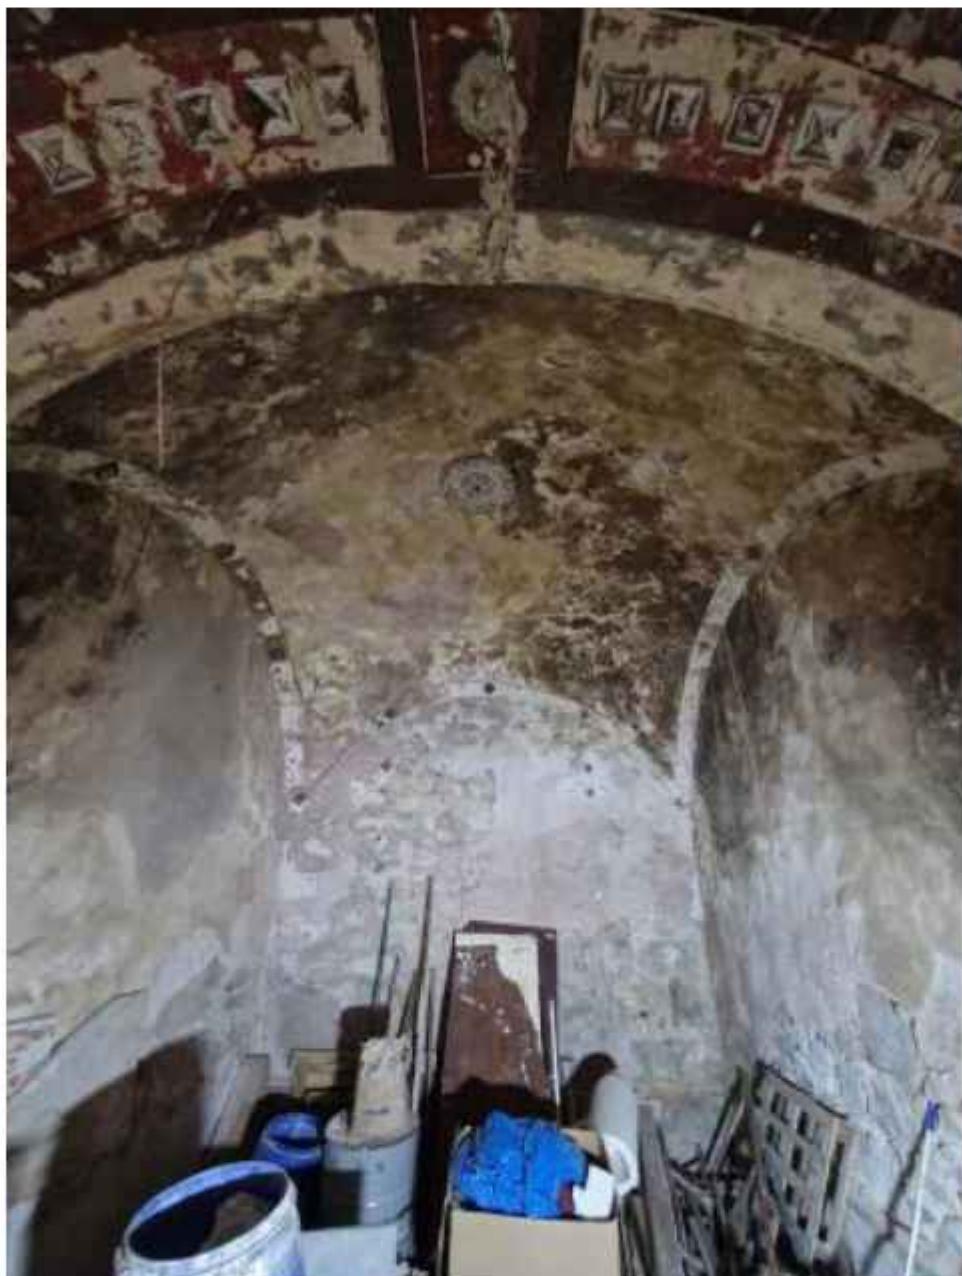
Vista de general de la sala, con la presencia de humedad y de microorganismos en todo el conjunto de paramentos, tanto en bóveda como en paredes

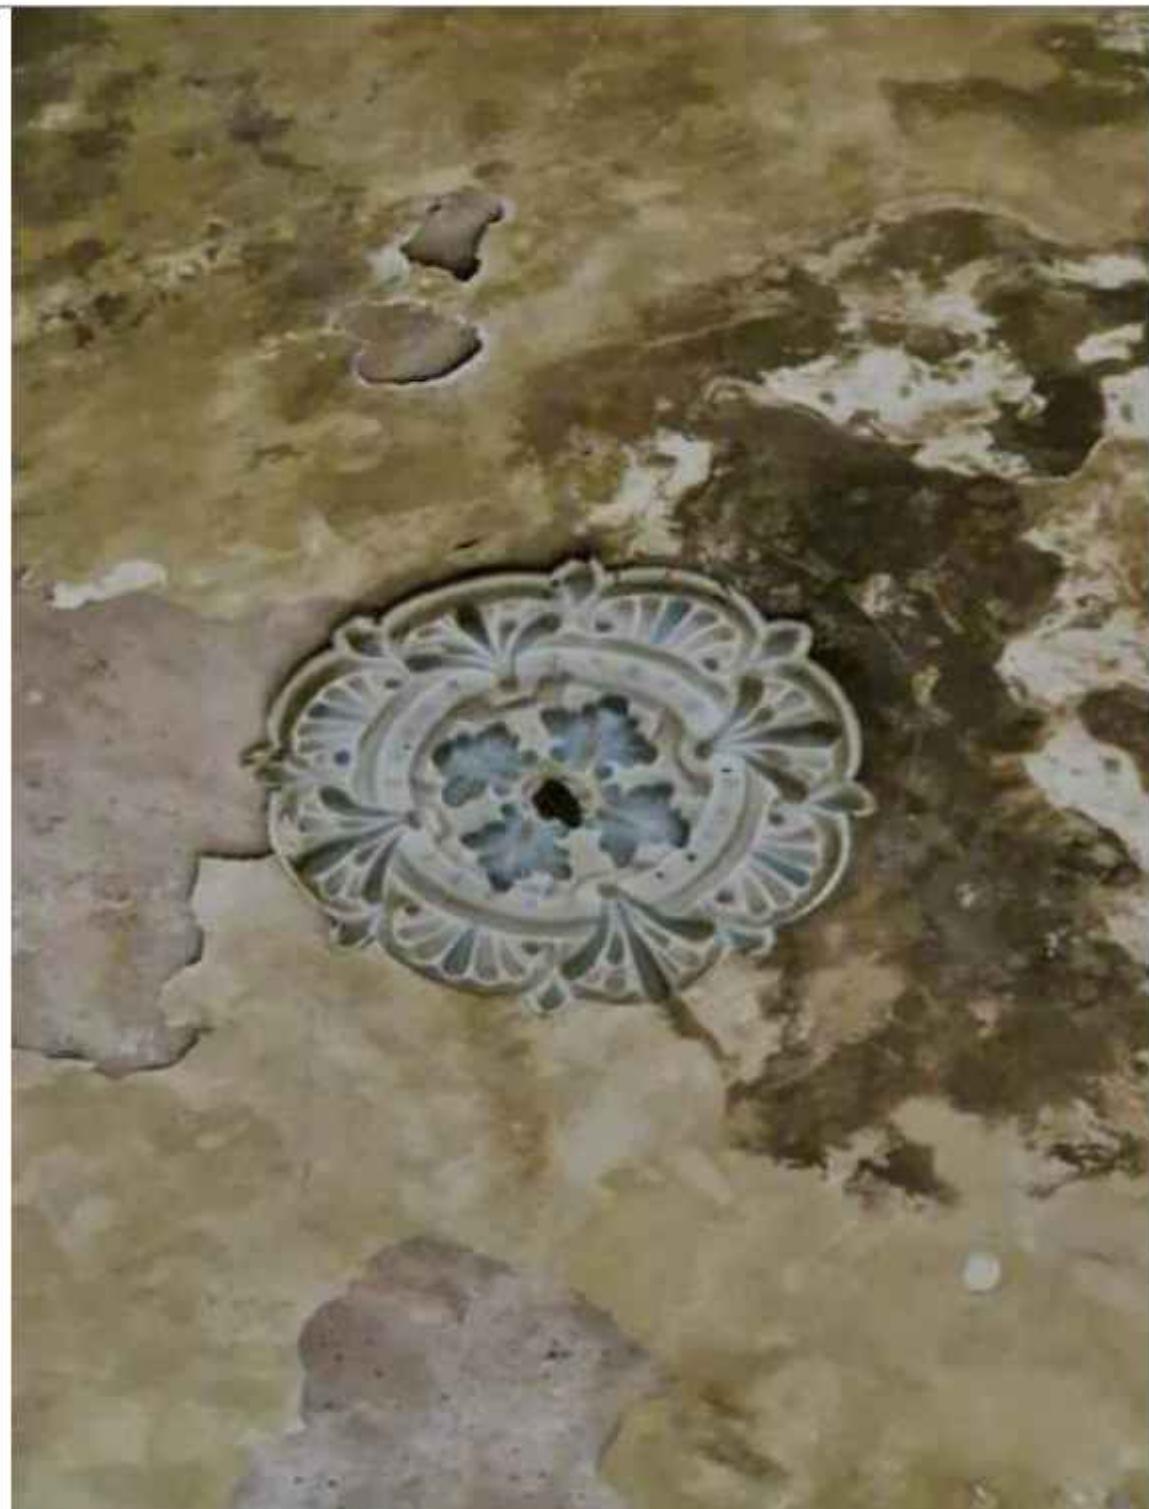
Detalle de la cúspide de la cúpula de la sala situada en el sotocoro, donde se ve la presencia de microorganismos

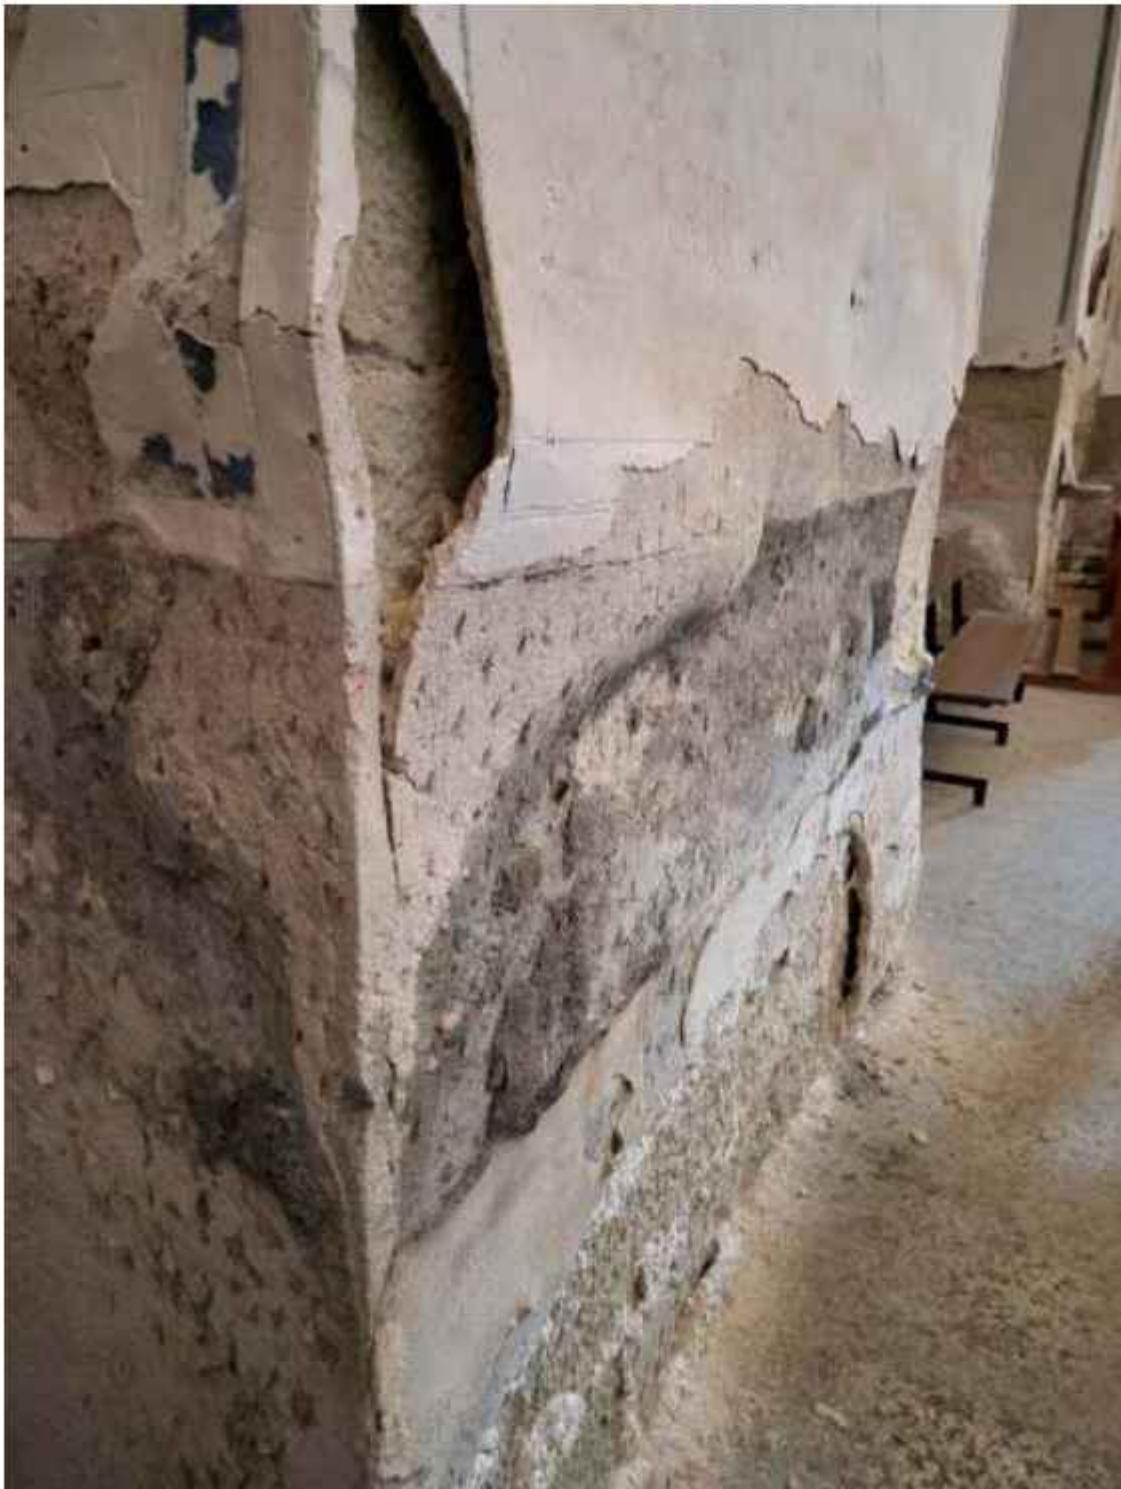
Enlucido de la parte inferior de uno de los pilares de la nave principal. Se observa cómo el revestimiento se ha desprendido de la base, abombándose hasta fracturarse. Se aprecian las eflorescencias de sales, las manchas de microorganismos, así como las huellas de la preparación de la superficie (picado, rayas, etc.).

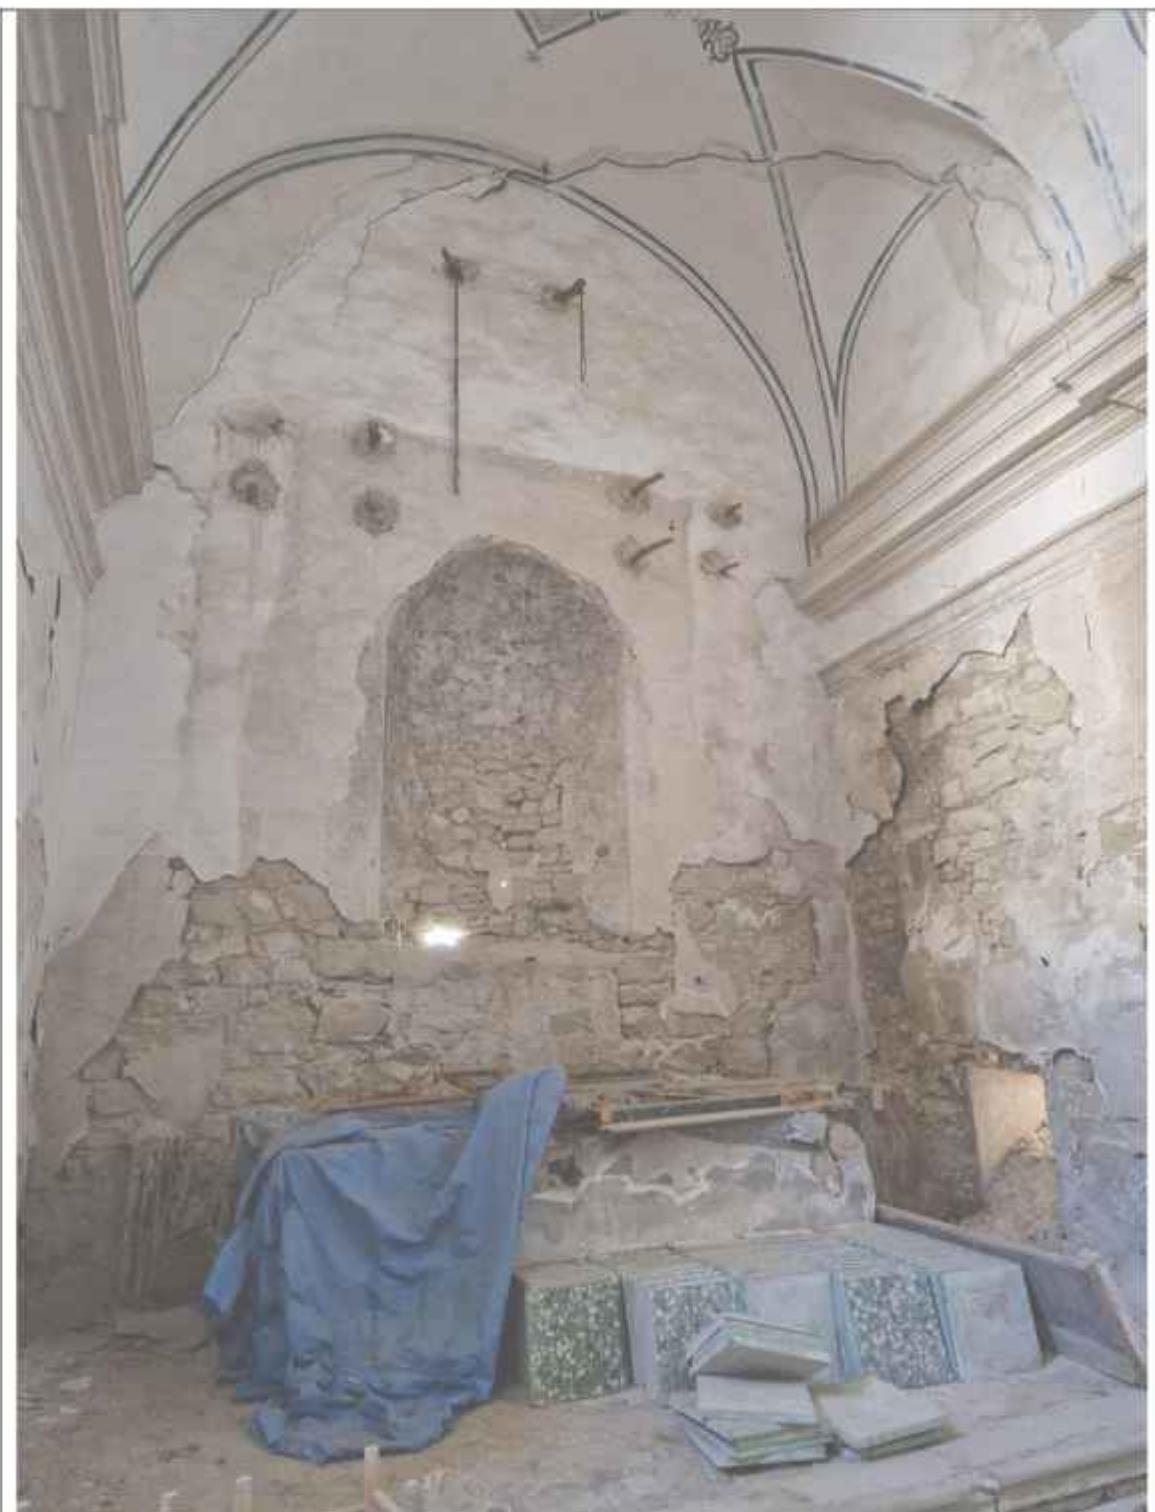
Vista de la Capilla de San José, con la pérdida de los enlucidos en la parte baja de los muros

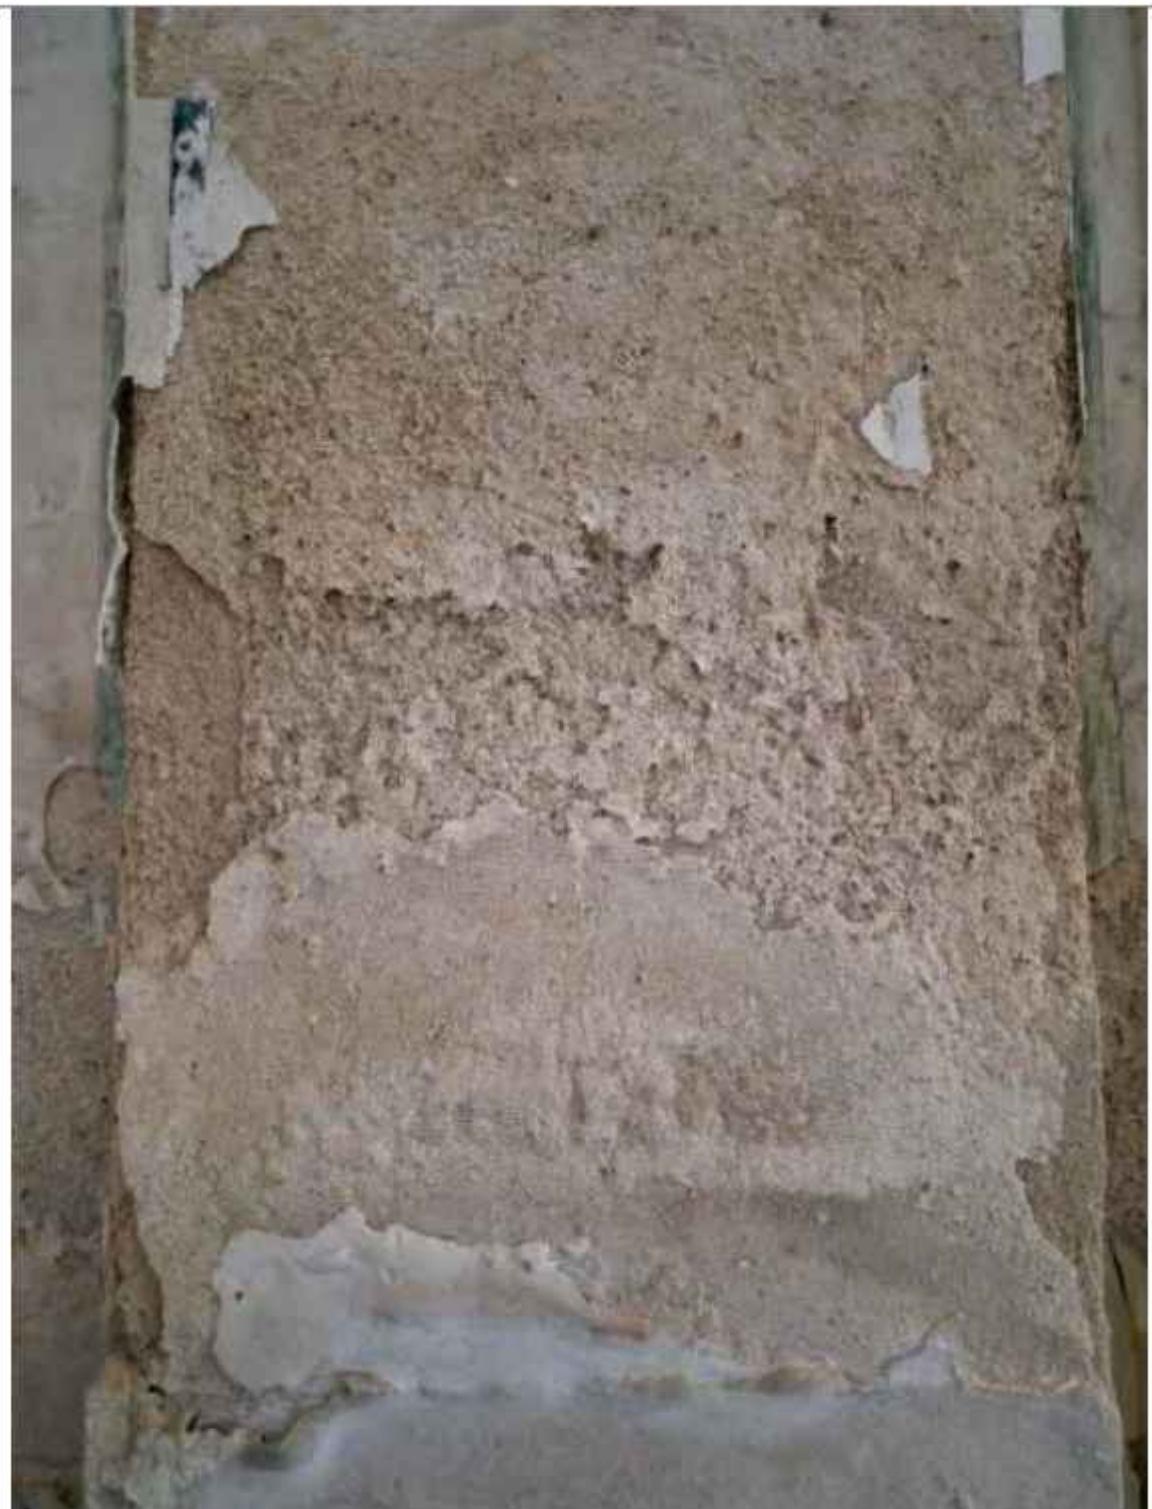
Detalle de un enlucido, donde se ve el escamado de las capas, la presencia de sales, pero también la alveolización y la disgregación del material, hasta que finalmente se pulverice

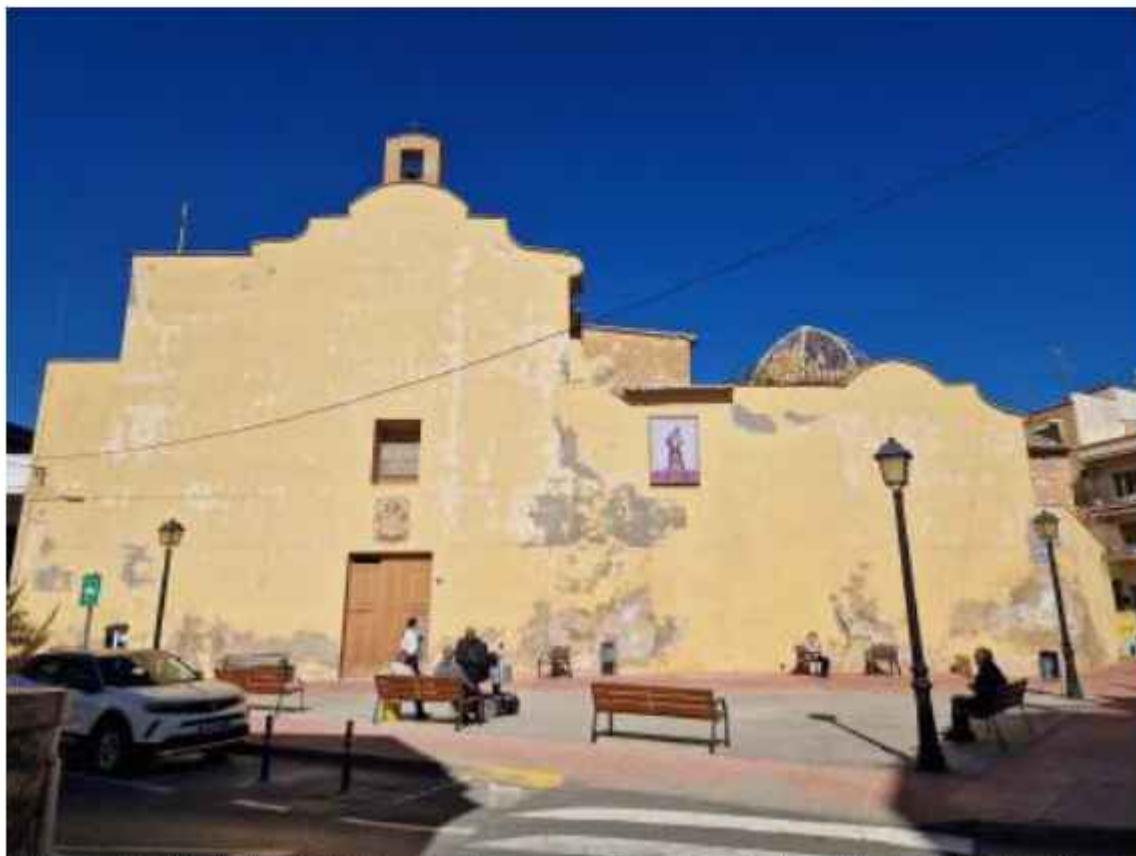
Vista general de la fachada principal. Se ven varias zonas muy afectadas por la humedad, con pérdida de policromía, presencia de eflorescencias salinas, fracturación de enlucido, erosión, e incluso abombamientos.

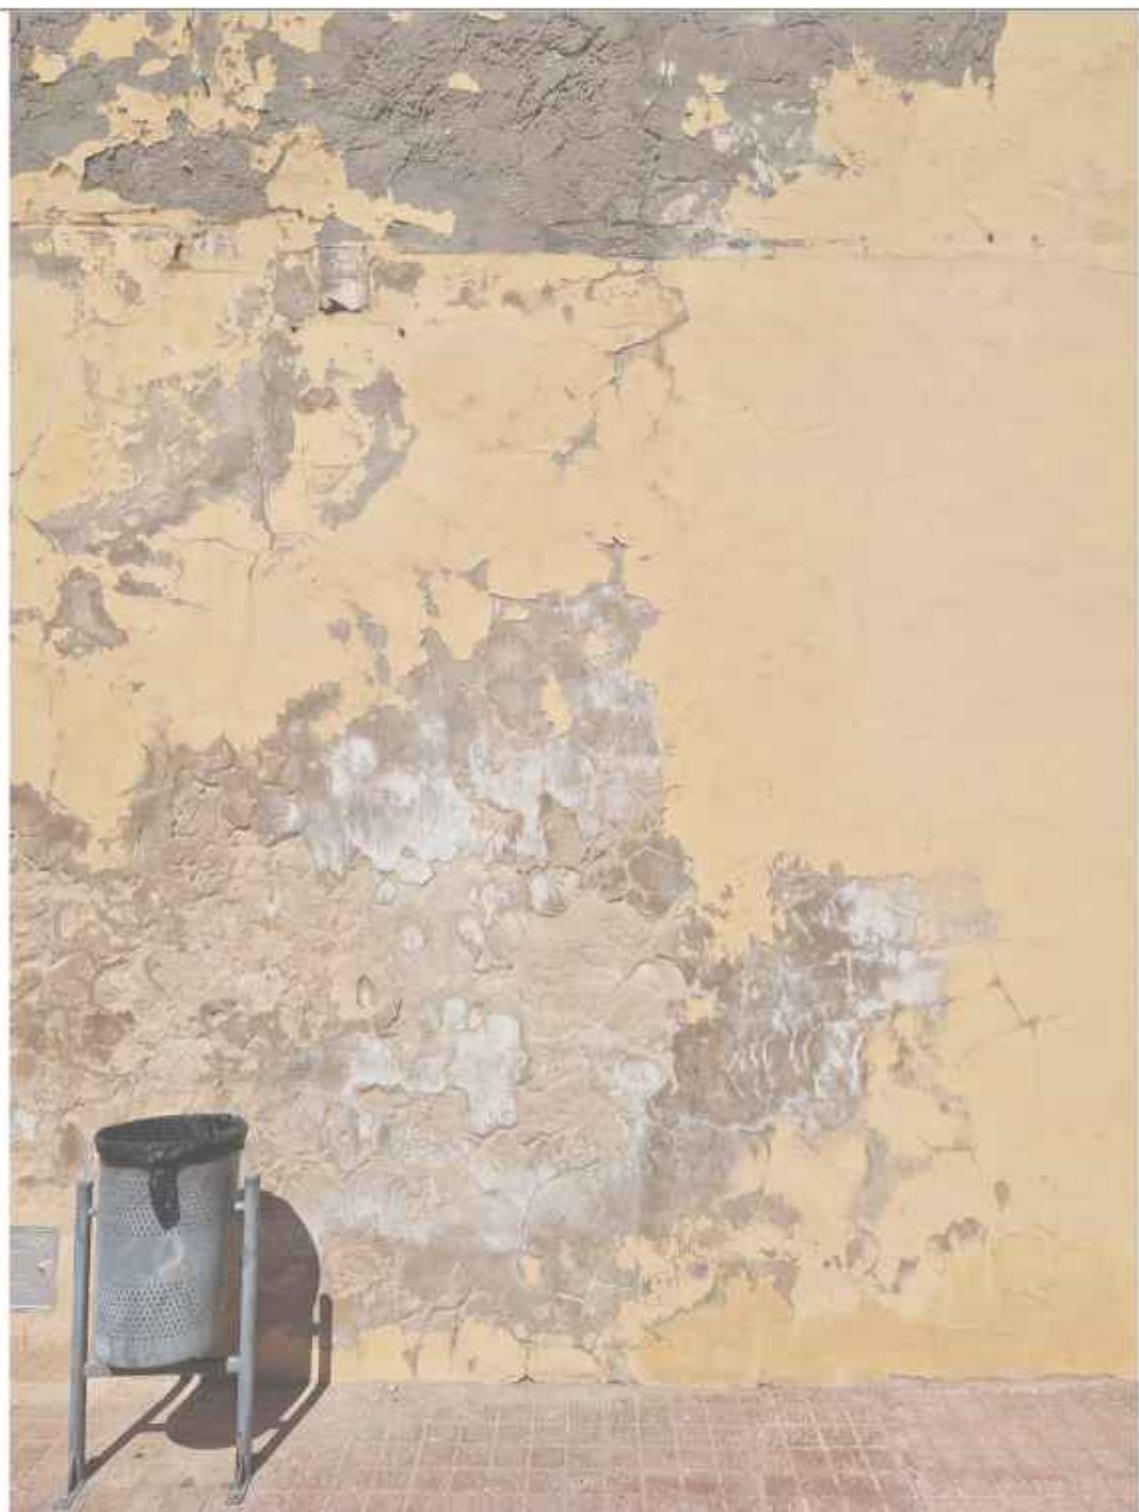
Estado de deterioro del enlucido, con presencia de sales, grietas, pérdida de la capa superficial, y erosión

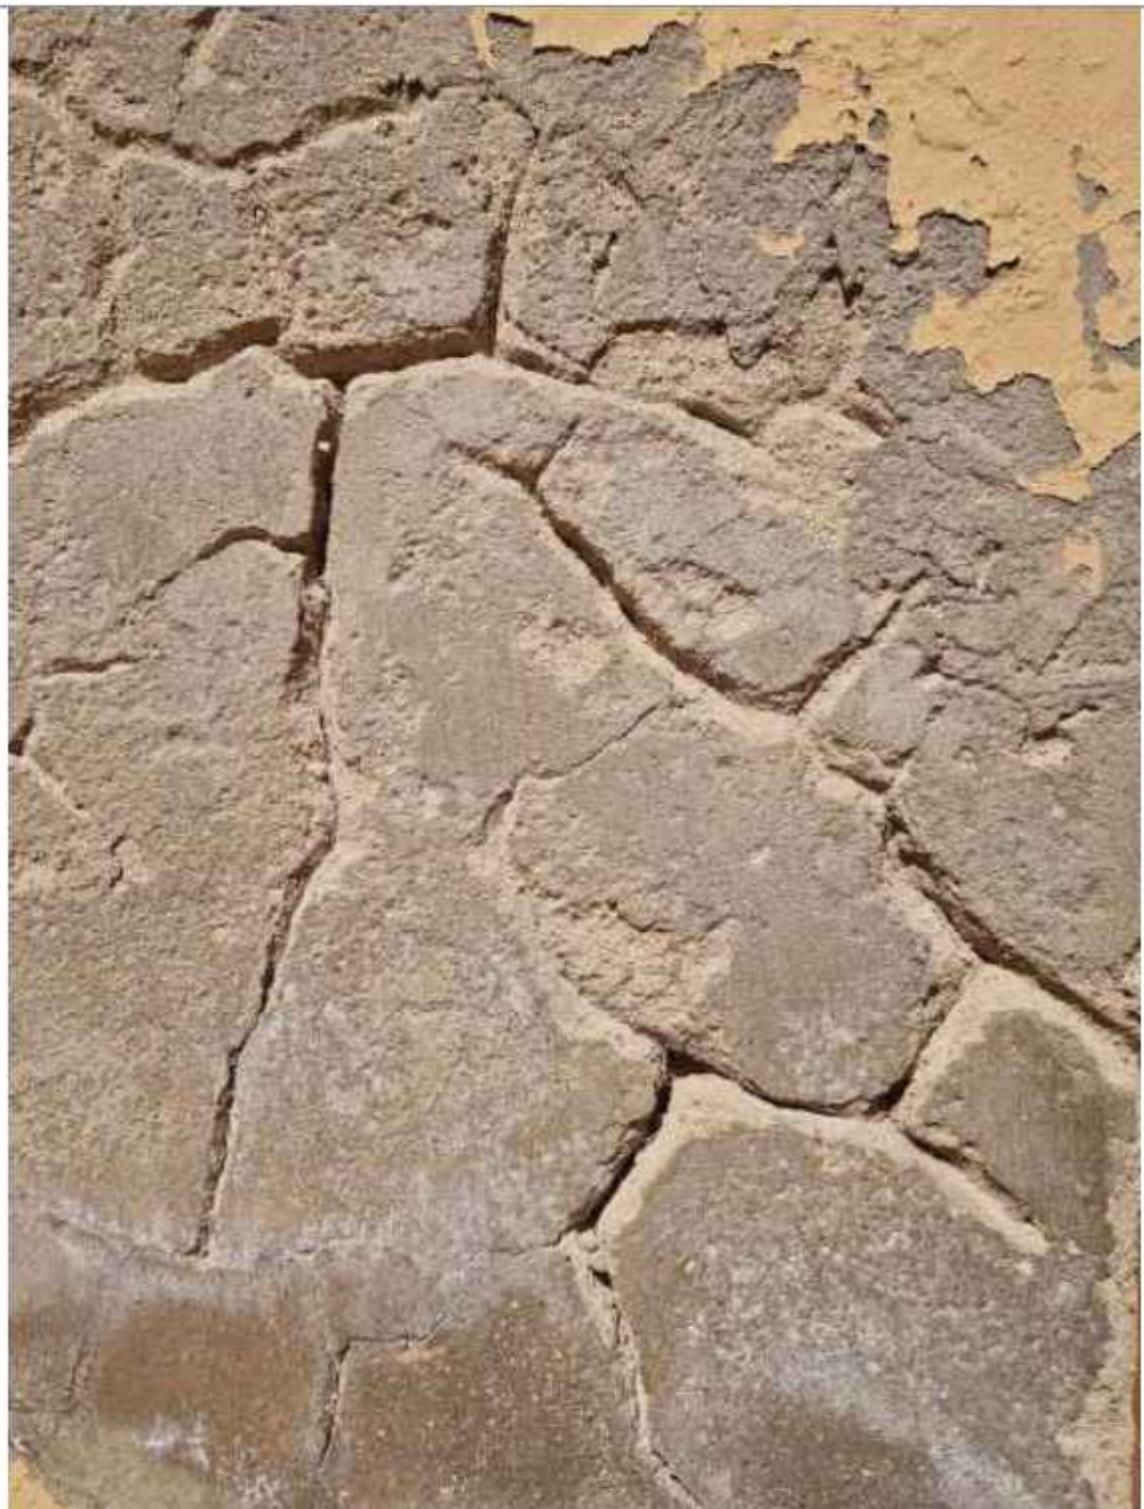
Detalle del enlucido, que se encuentra agrietado y erosionado. Ha perdido la capa de pintura, y se aprecia perfectamente el efecto del cemento, que no deja evaporar la humedad, y provoca la migración de sales

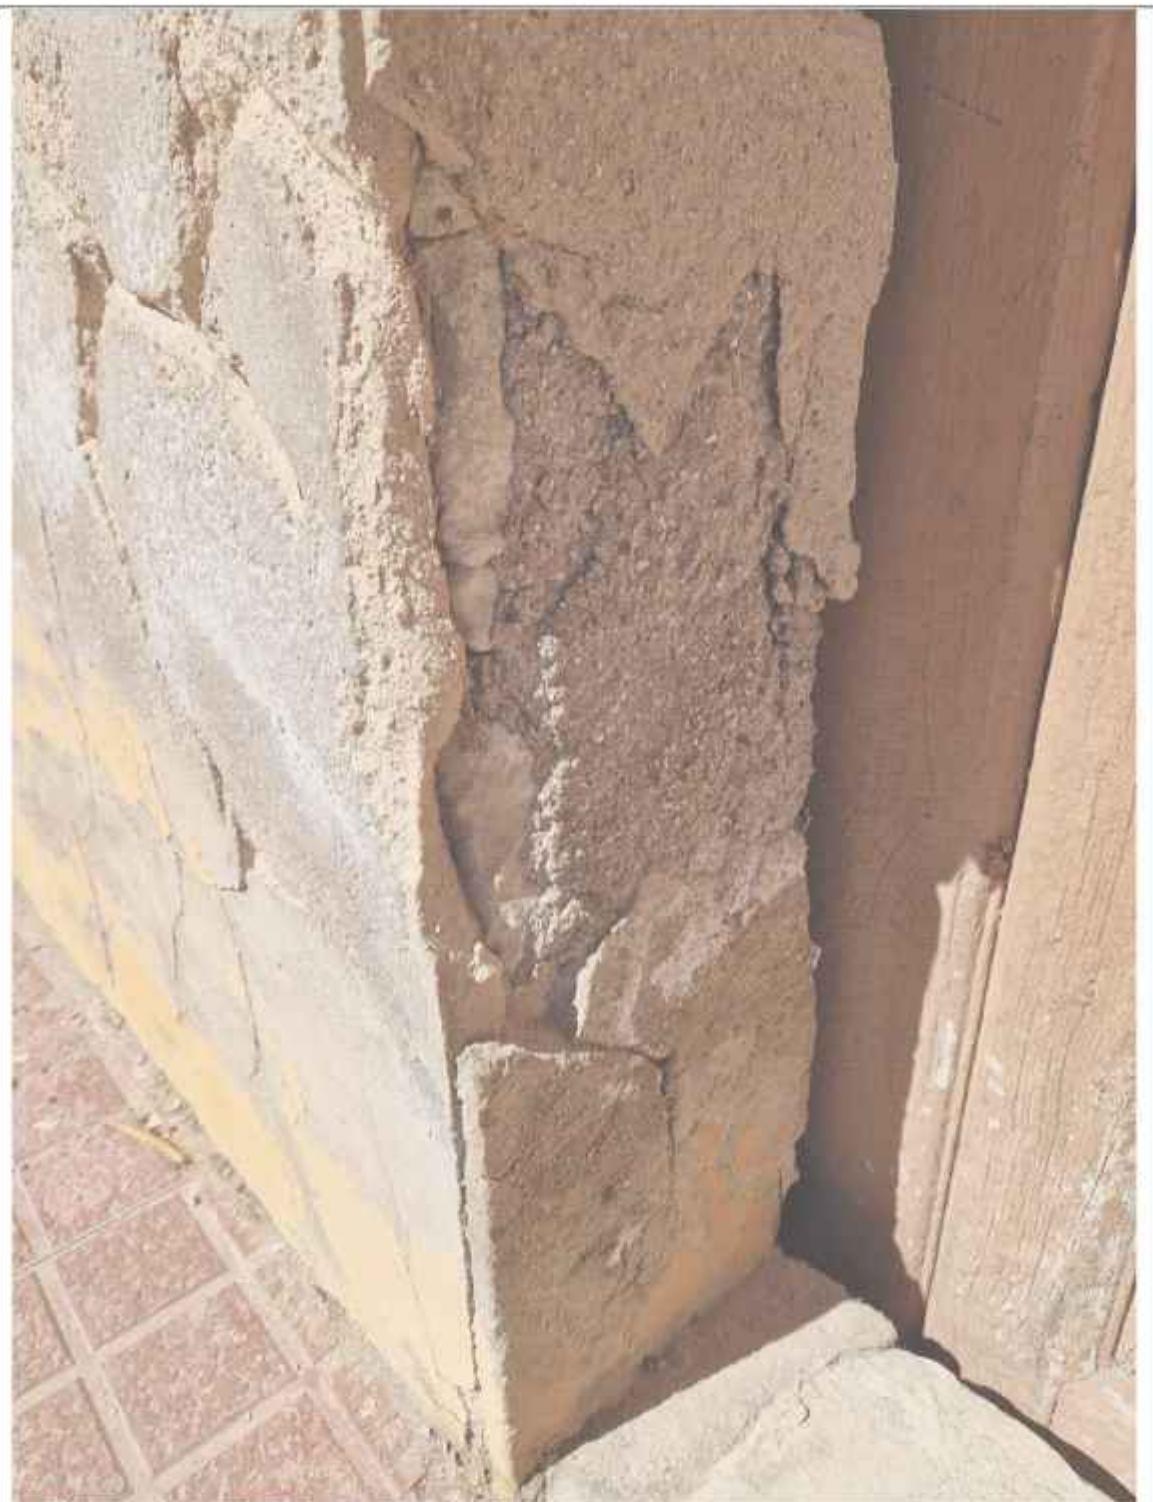
Deterioro de la jamba de la puerta de entrada, con pérdida de trozos enteros de enlucido. El restante se encuentra erosionado, disgregado y fracturado

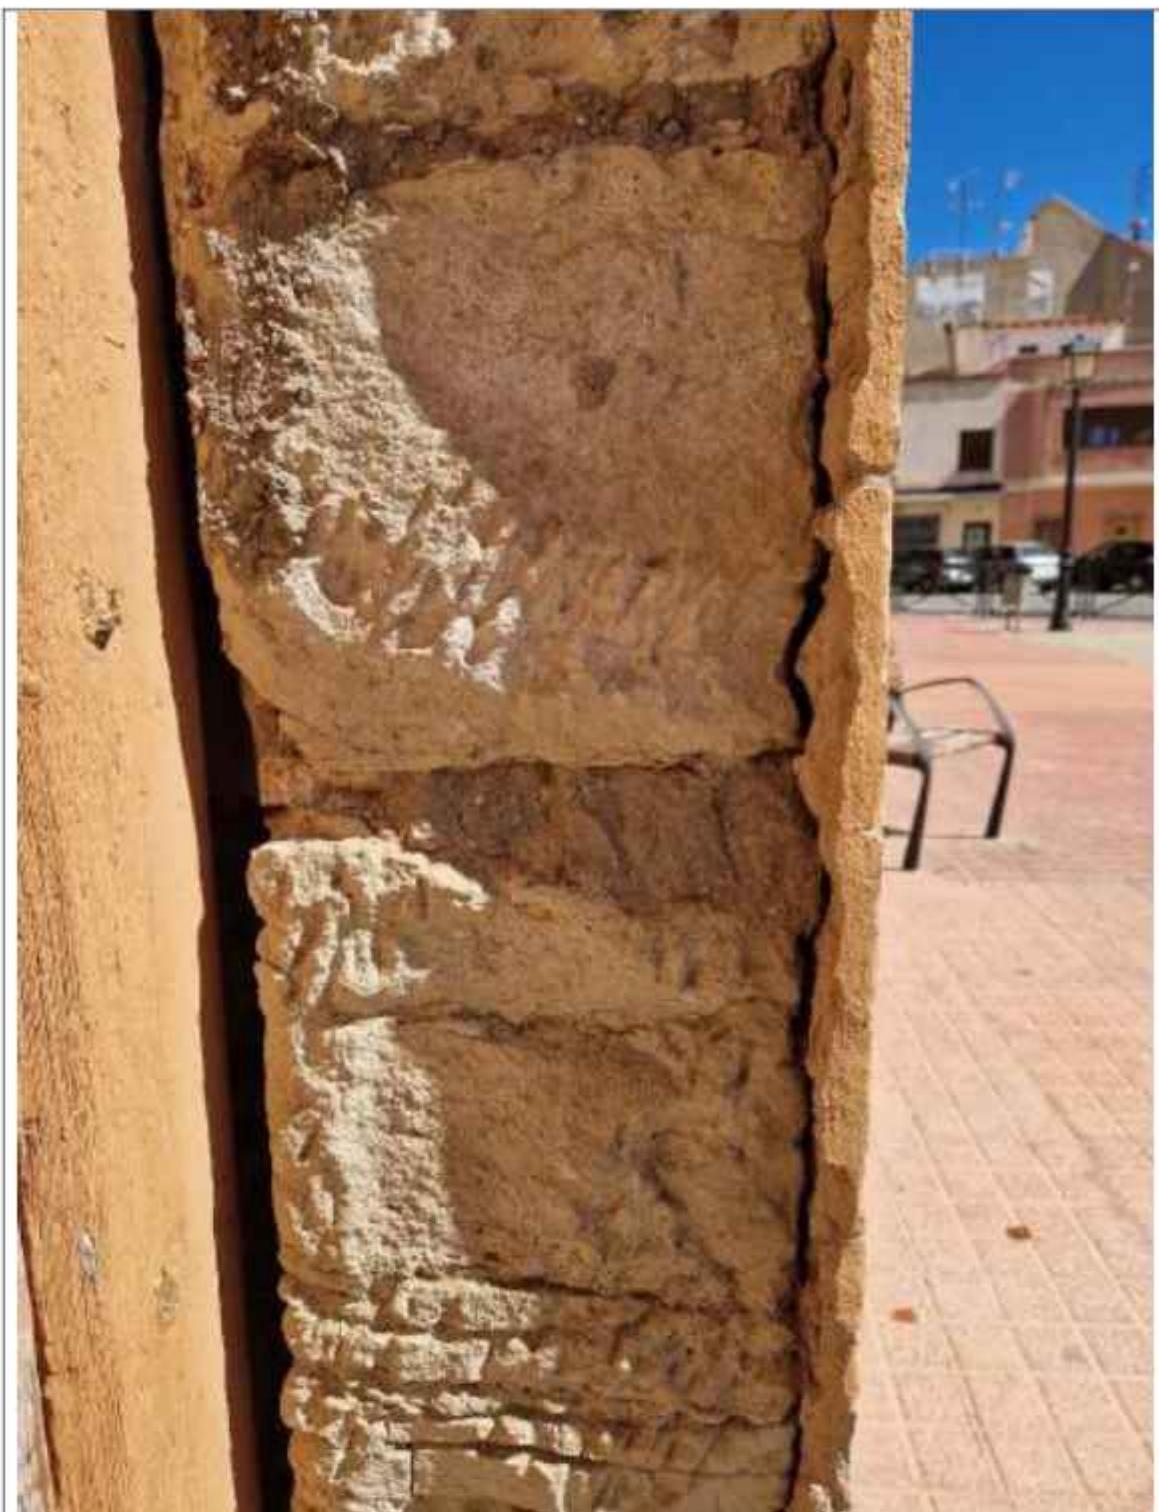
Detalle de la jamba derecha de la puerta de entrada, donde se ve que todo el enlucido se encuentra despegado del soporte, generando el riesgo de fracturación y caída de grandes trozos

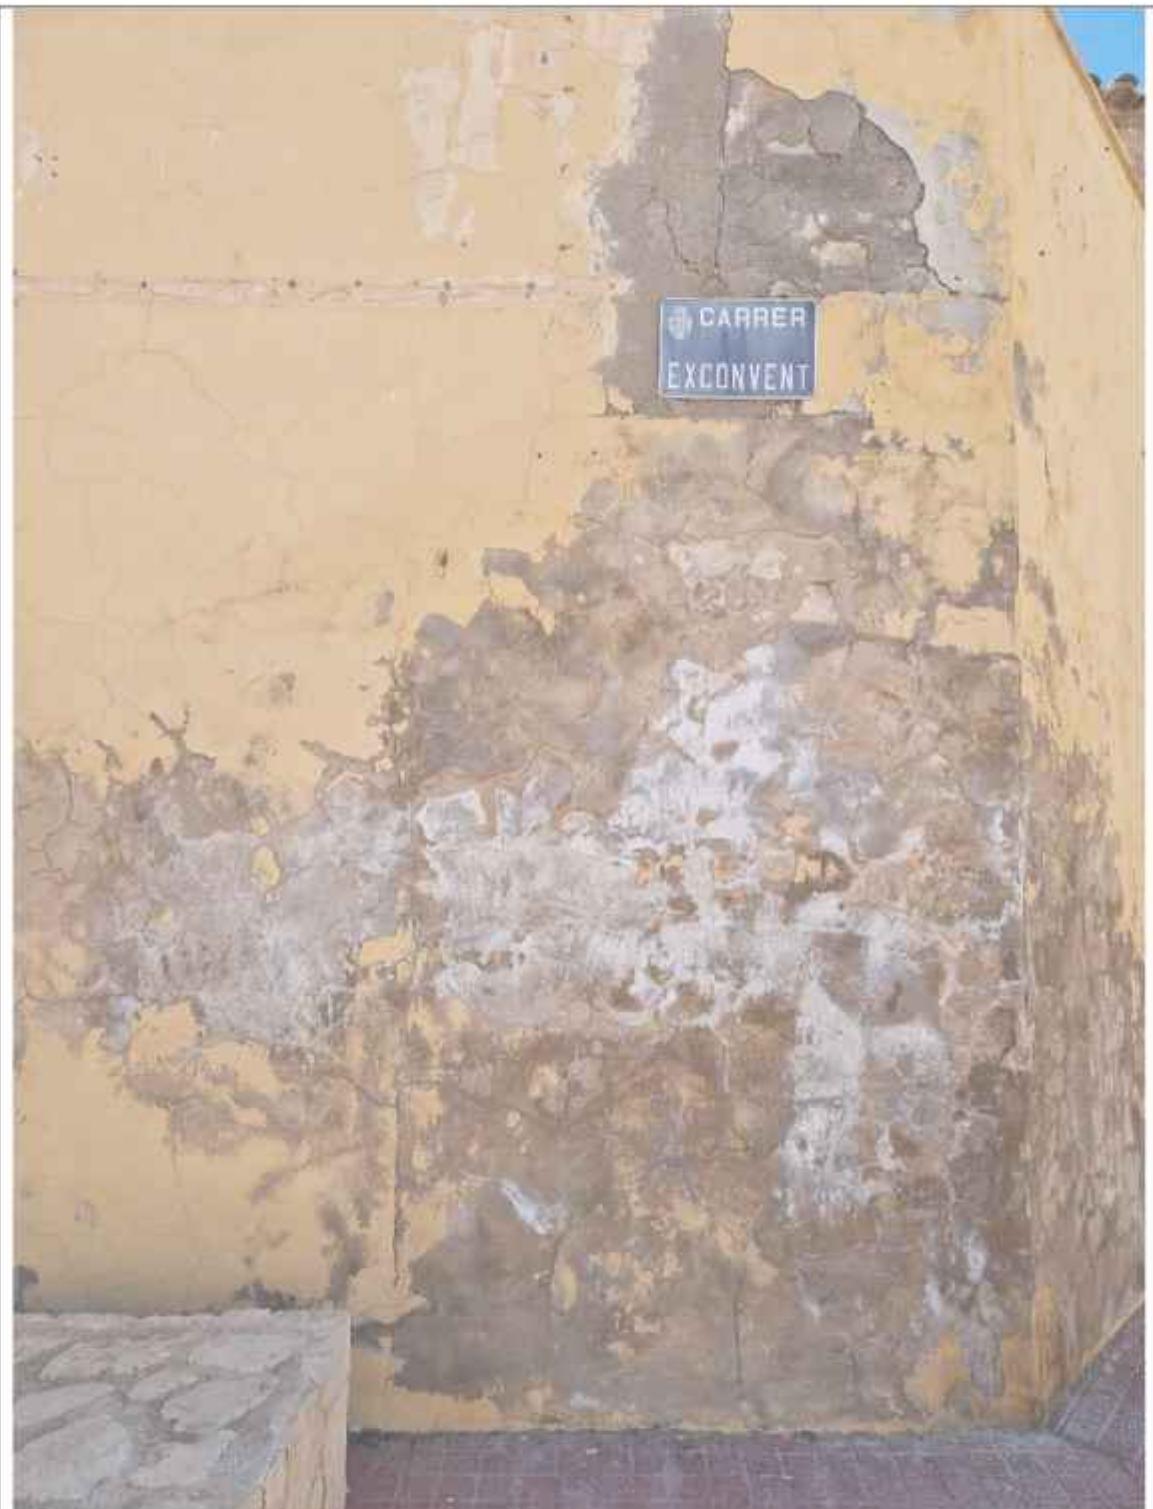
Detalle de la esquina noreste, donde se ve una grave afección por humedad, debido a la ausencia de tejado de la sala correspondiente. Esta zona acumula todas las patologías relacionadas con las filtraciones

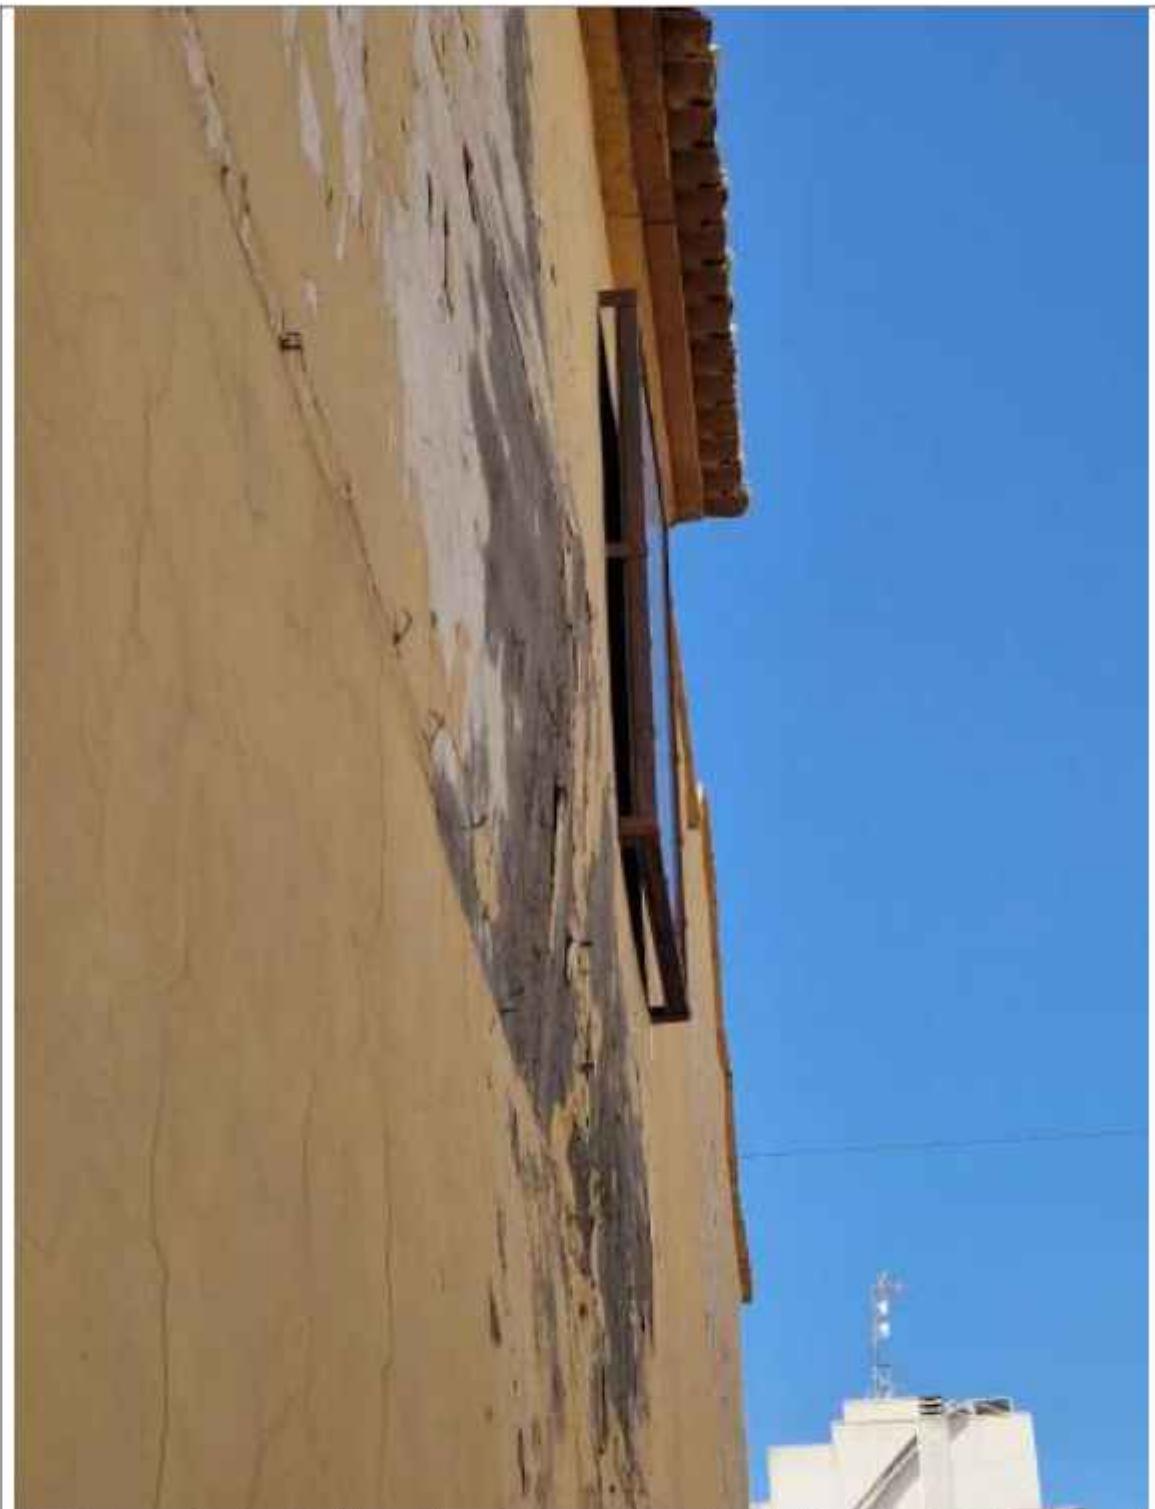
Abombamiento y fracturación del enlucido, en una zona a media altura de la fachada principal. Este trozo de enlucido, que representa una superficie consecuente, se encuentra desprendido, y se caerá a corto plazo, suponiendo un riesgo para la seguridad de las personas. Se debe actuar de forma inmediata, para retirar el enlucido en cuestión, correspondiente a toda esta zona afectada, y poner un sellador para impedir la filtración de agua detrás del resto del enlucido.

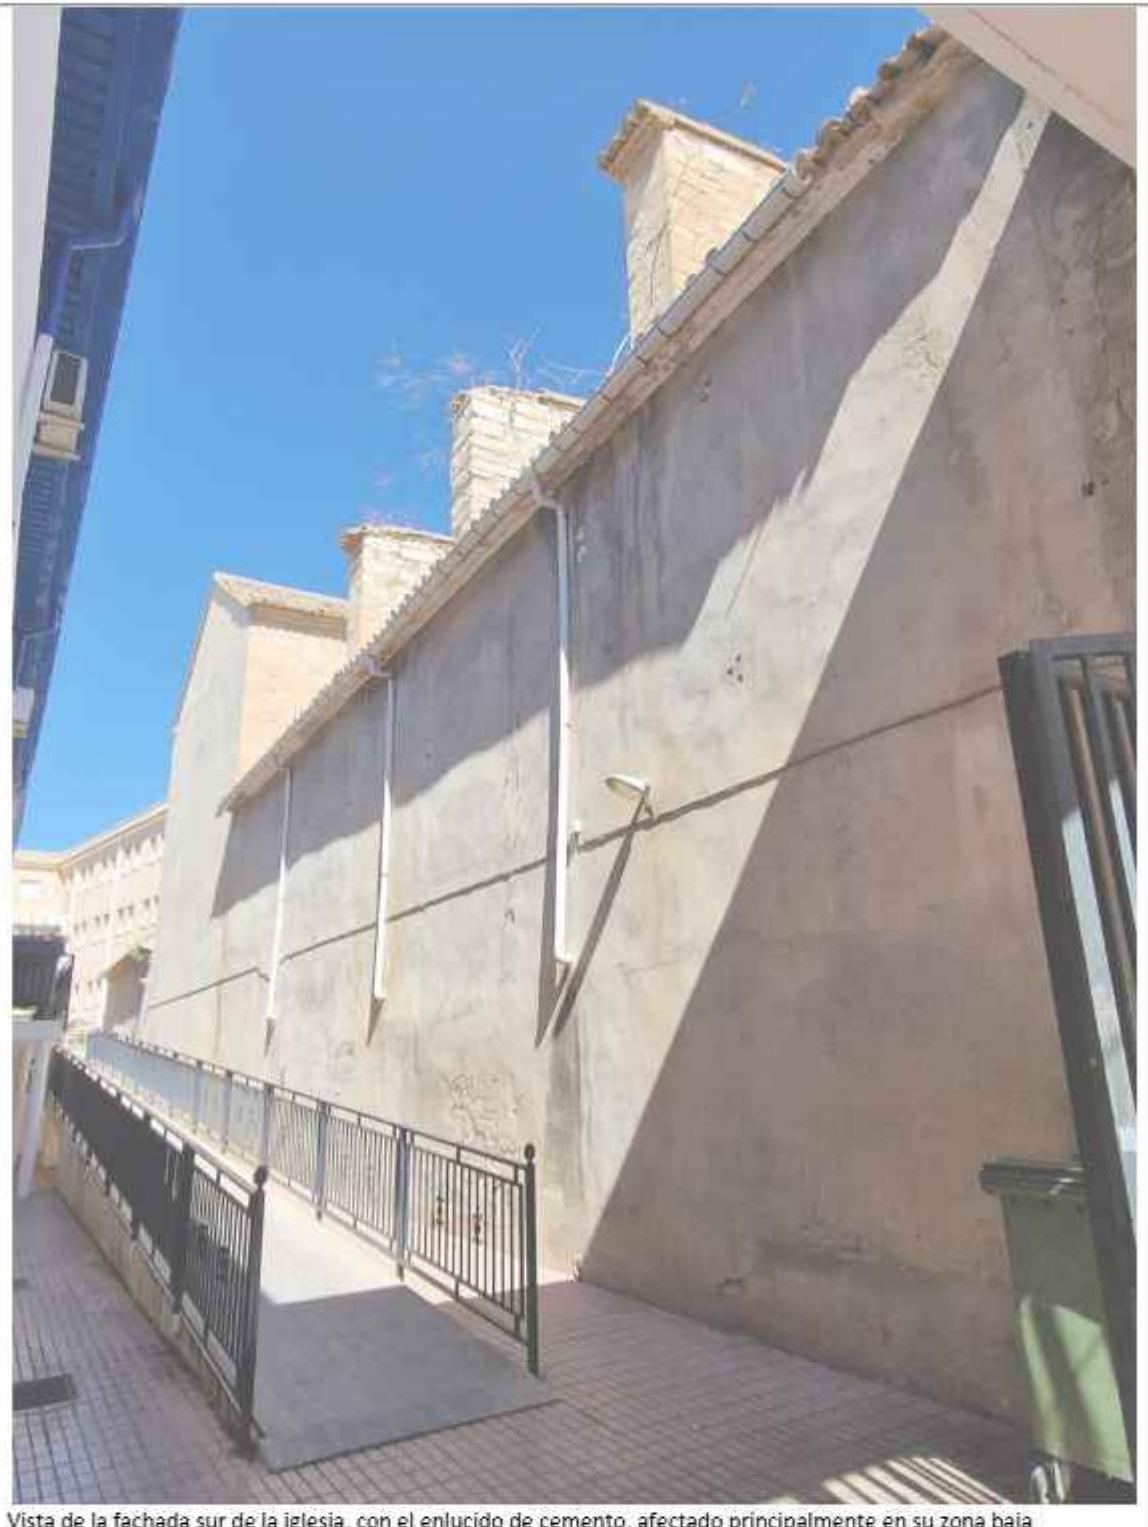
Vista de la fachada sur de la iglesia, con el enlucido de cemento, afectado principalmente en su zona baja
