# PLAN DIRECTOR PARA LA IGLESIA DEL EXCONVENTO DE LOS CAPUCHINOS DE MONÓVAR (ALICANTE)

PROMOTOR:  
AYUNTAMIENTO DE MONÓVAR

EQUIPO REDACTOR:  
ARAE PATRIMONIO Y RESTAURACIÓN, S.L.P.

FECHA:  
NOVIEMBRE DE 2024

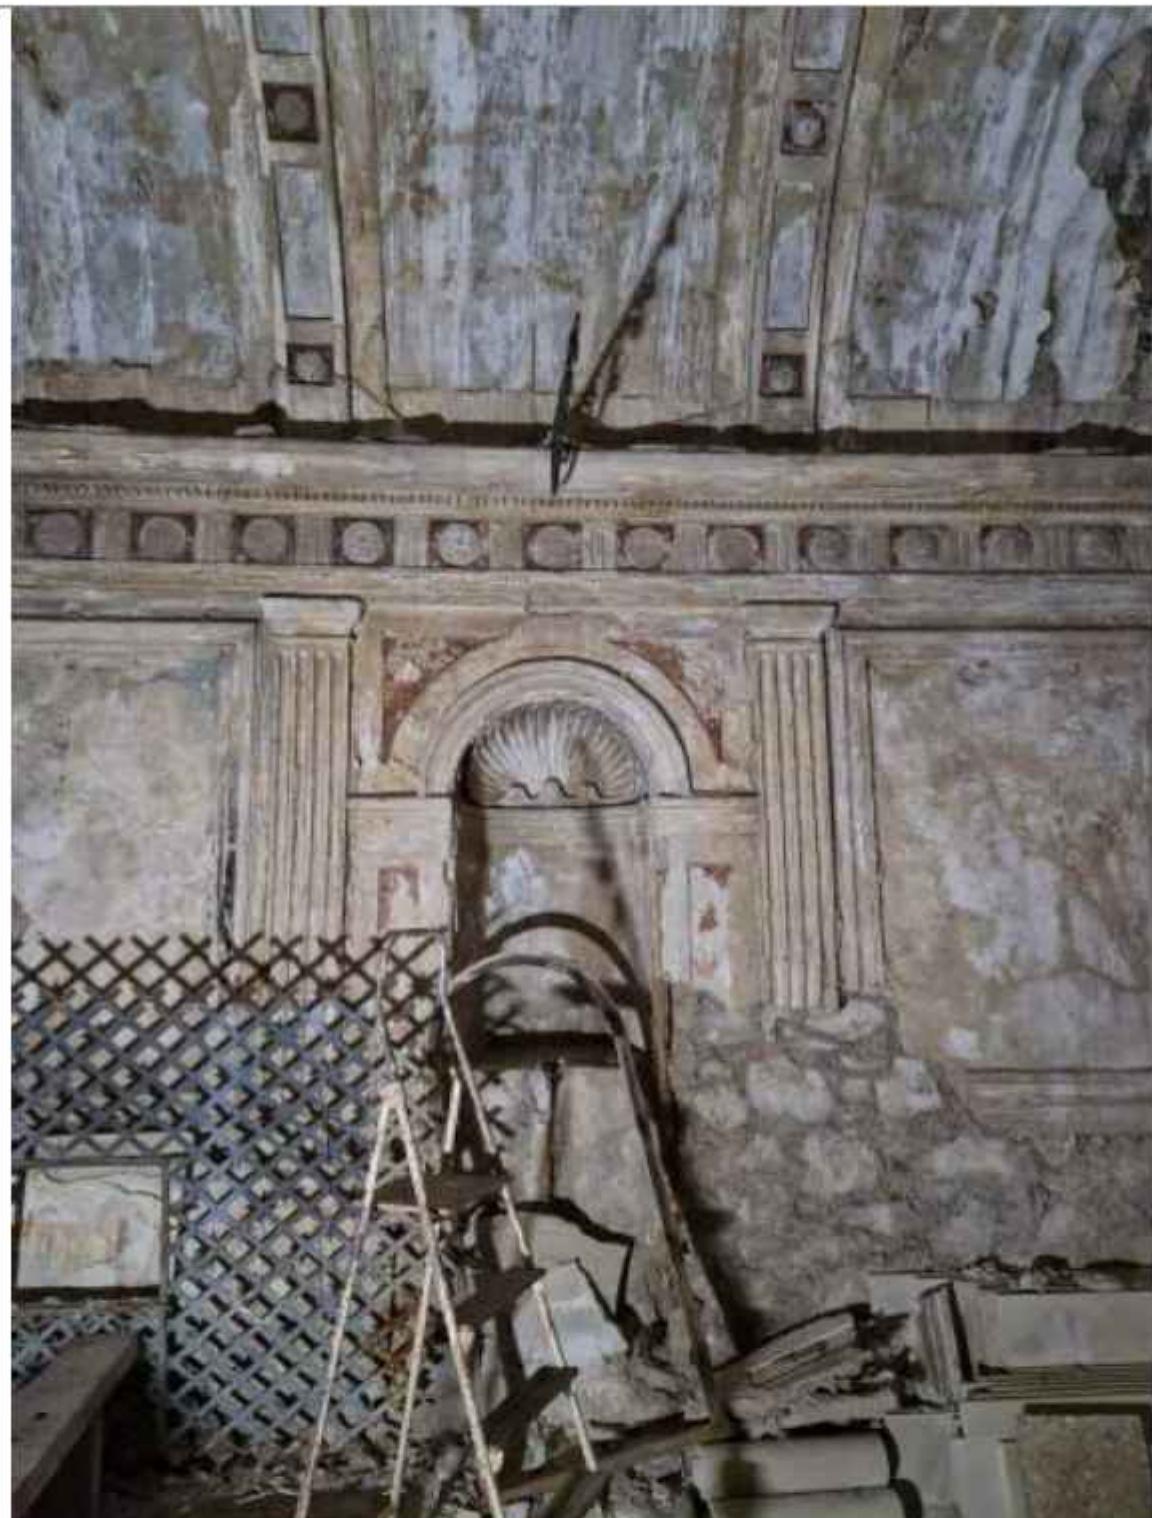
Vista del nicho lateral, con la ordenación arquitectónica de la decoración. Se aprecia el altísimo grado de deterioro

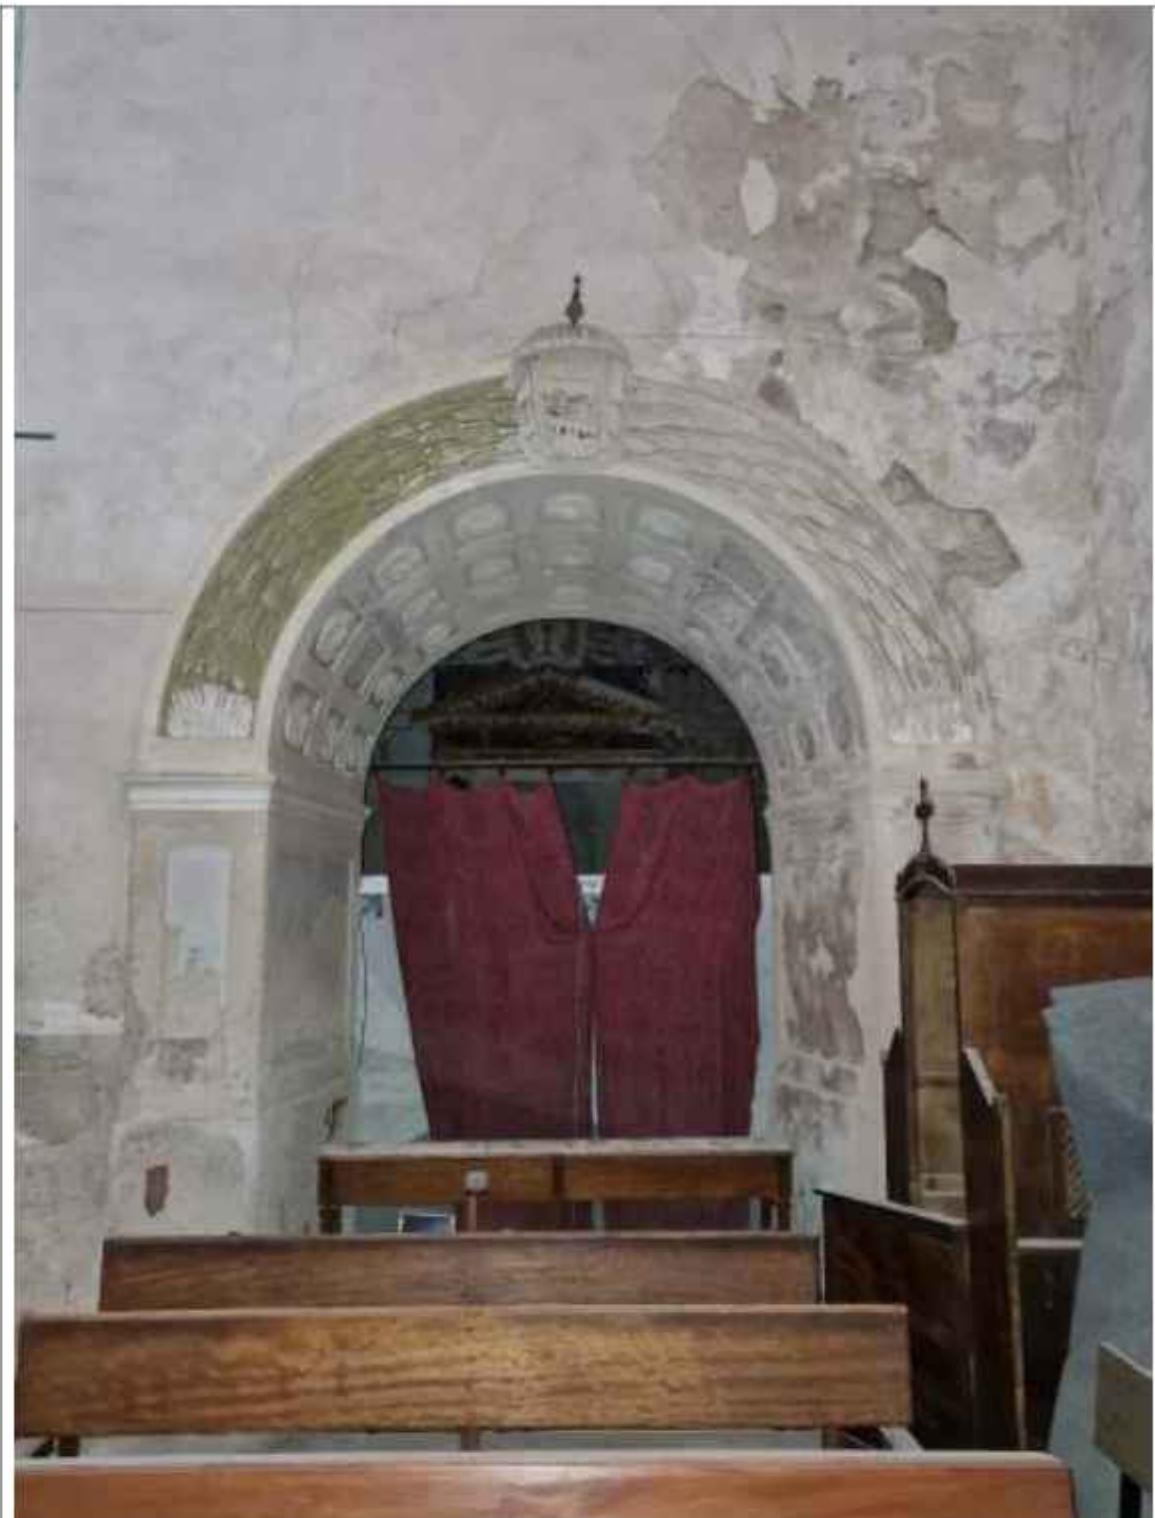
Vista de la portada de entrada a la capilla, con su decoración en esvaje. Se ve la pérdida de policromía, así como la masiva presencia de deterioro por humedad

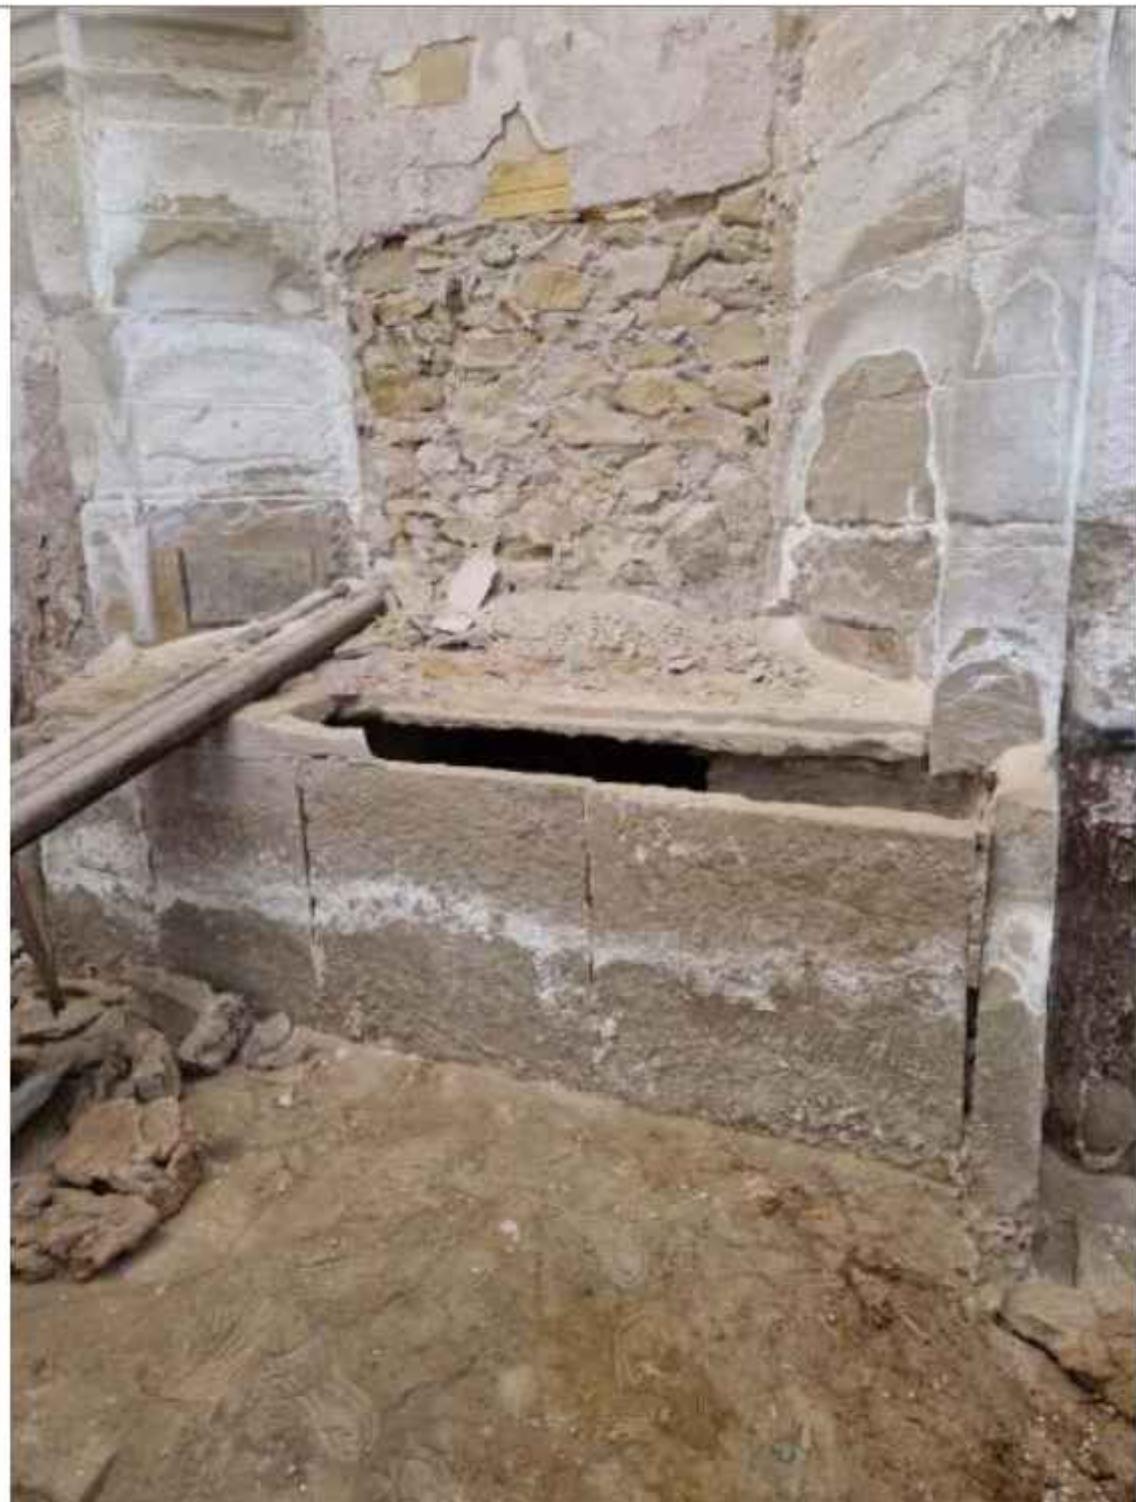
Vista del altar oeste de la Capilla de San José, afectado por subidas capilares, que provocan la disgregación del material, especialmente del mortero, así como la presencia de eflorescencias salinas. En este caso, vemos que se marca una línea clara, como si se tratase de la altura máxima a la que sube la humedad

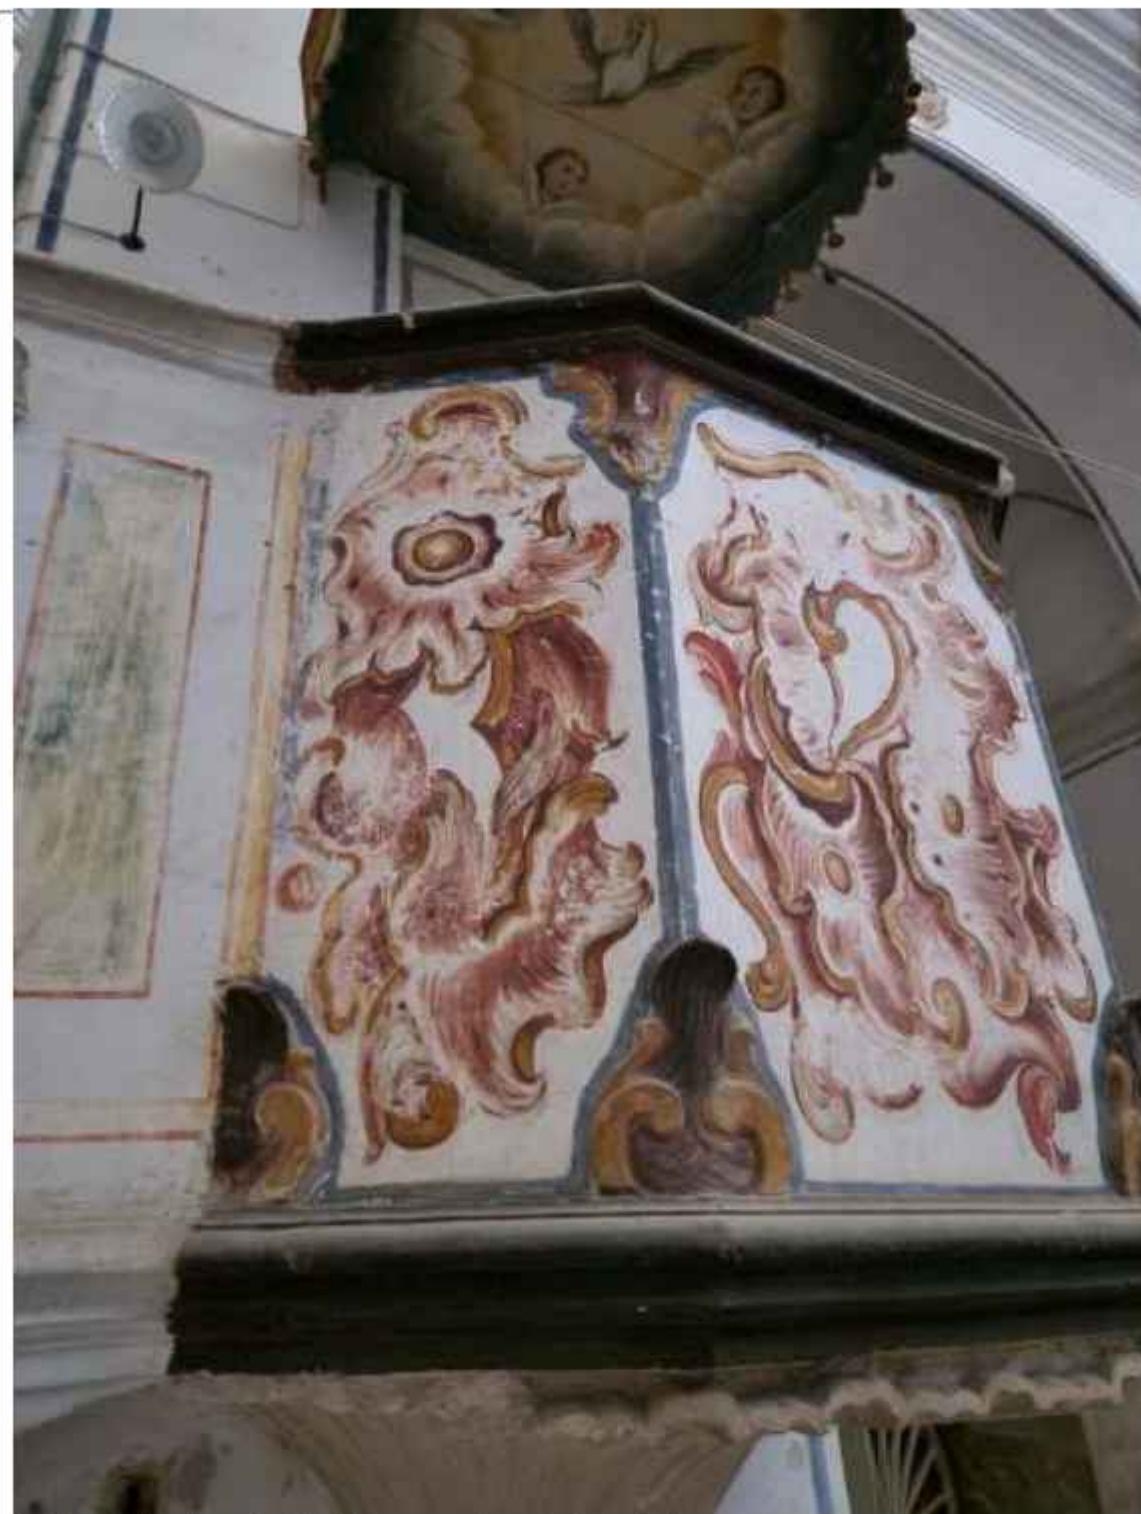
Deterioro de la policromía del púlpito, con rayados y despigmentación

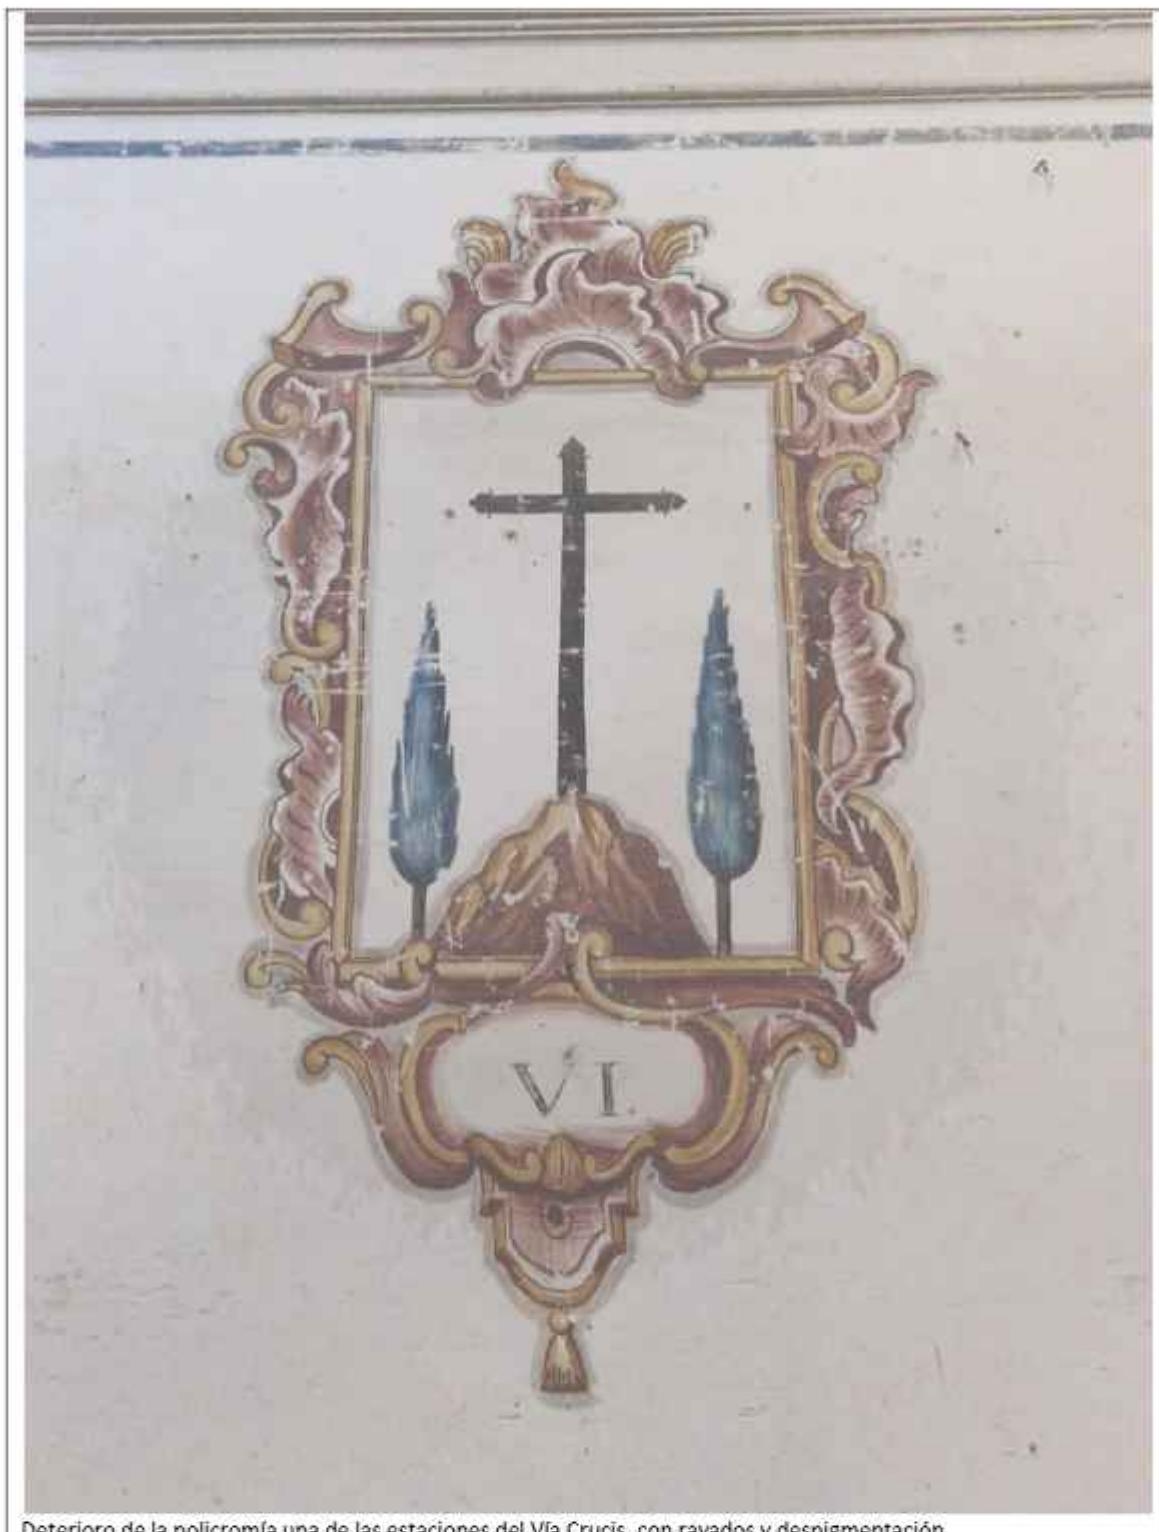
Deterioro de la policromía una de las estaciones del Vía Crucis, con rayados y despigmentación

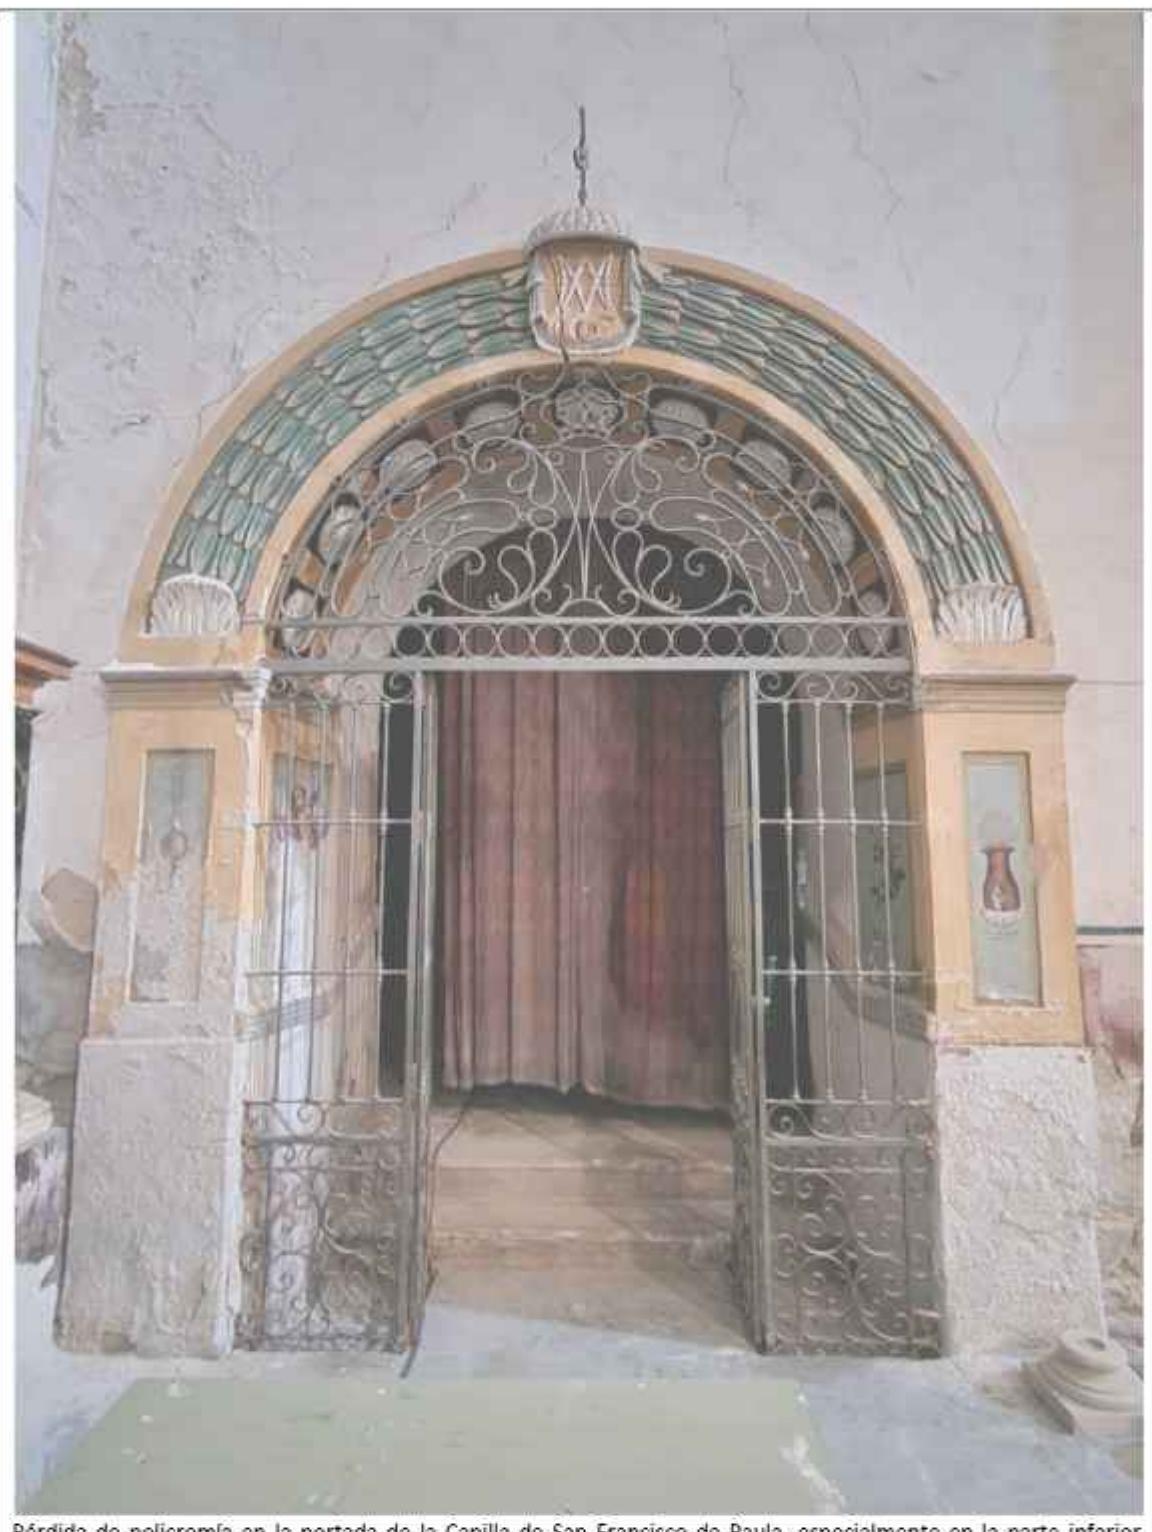
Pérdida de policromía en la portada de la Capilla de San Francisco de Paula, especialmente en la parte inferior, debido a la presencia de humedad por subida capilar

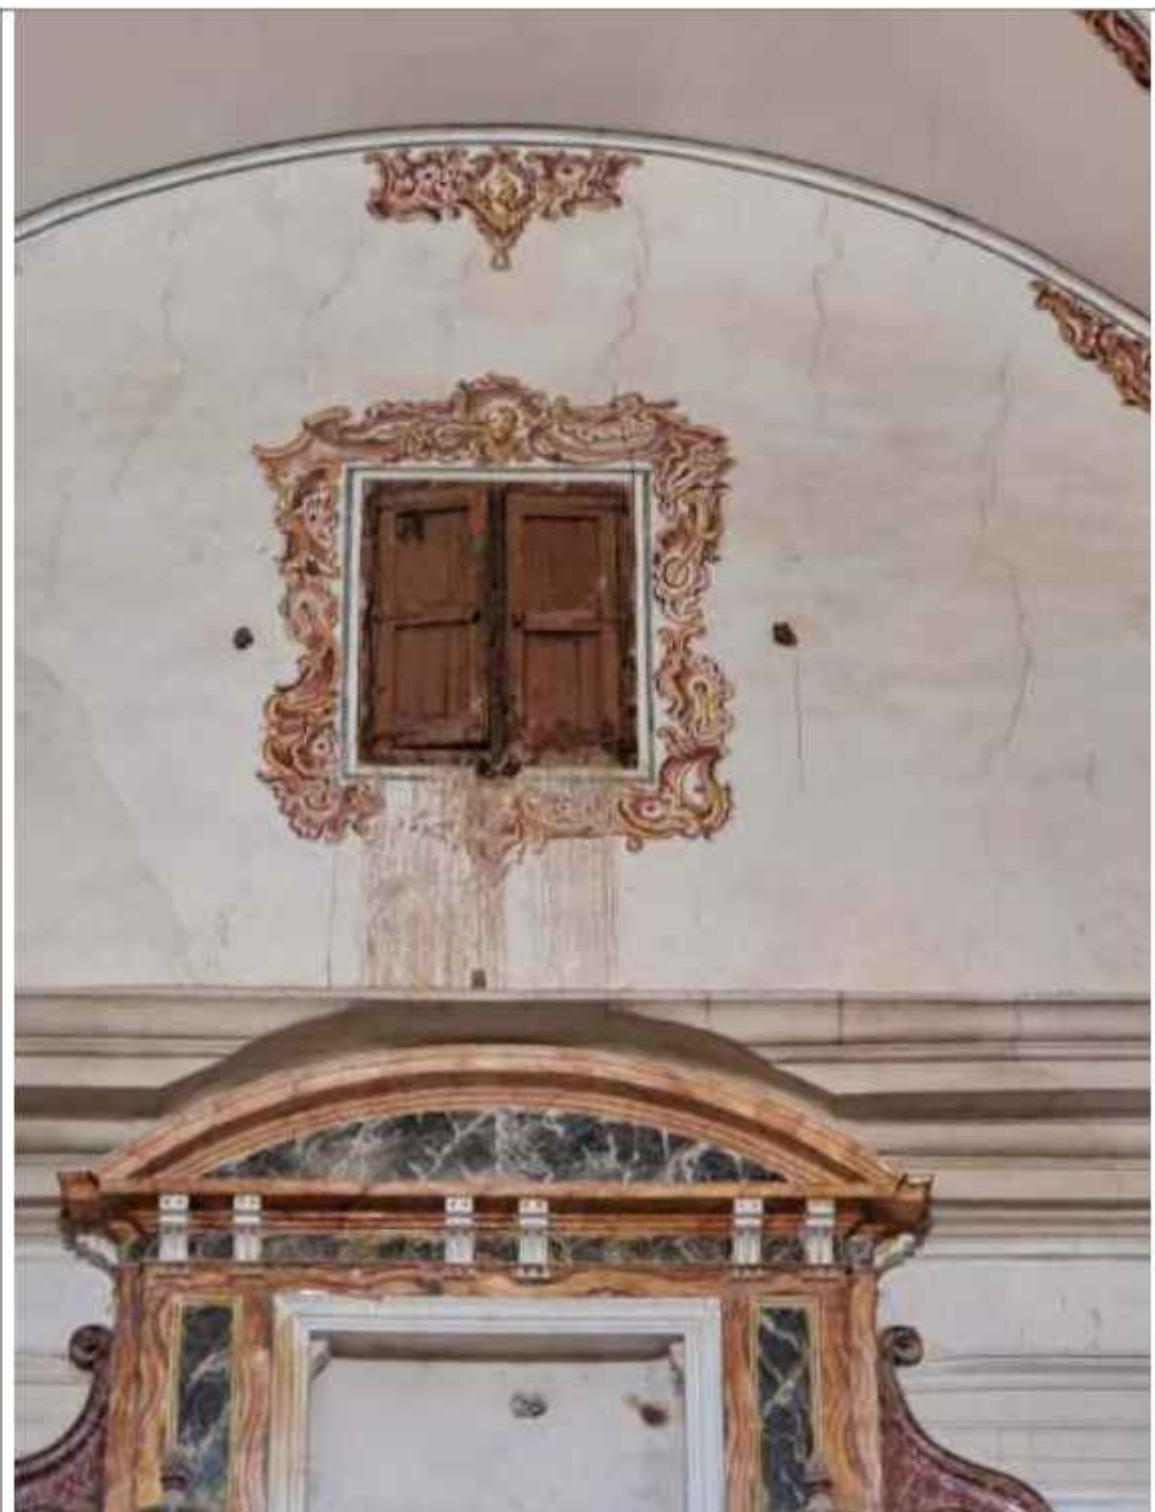
Ventana de la parte superior del brazo sur del transepto, con la deterioro de la policromía por filtraciones

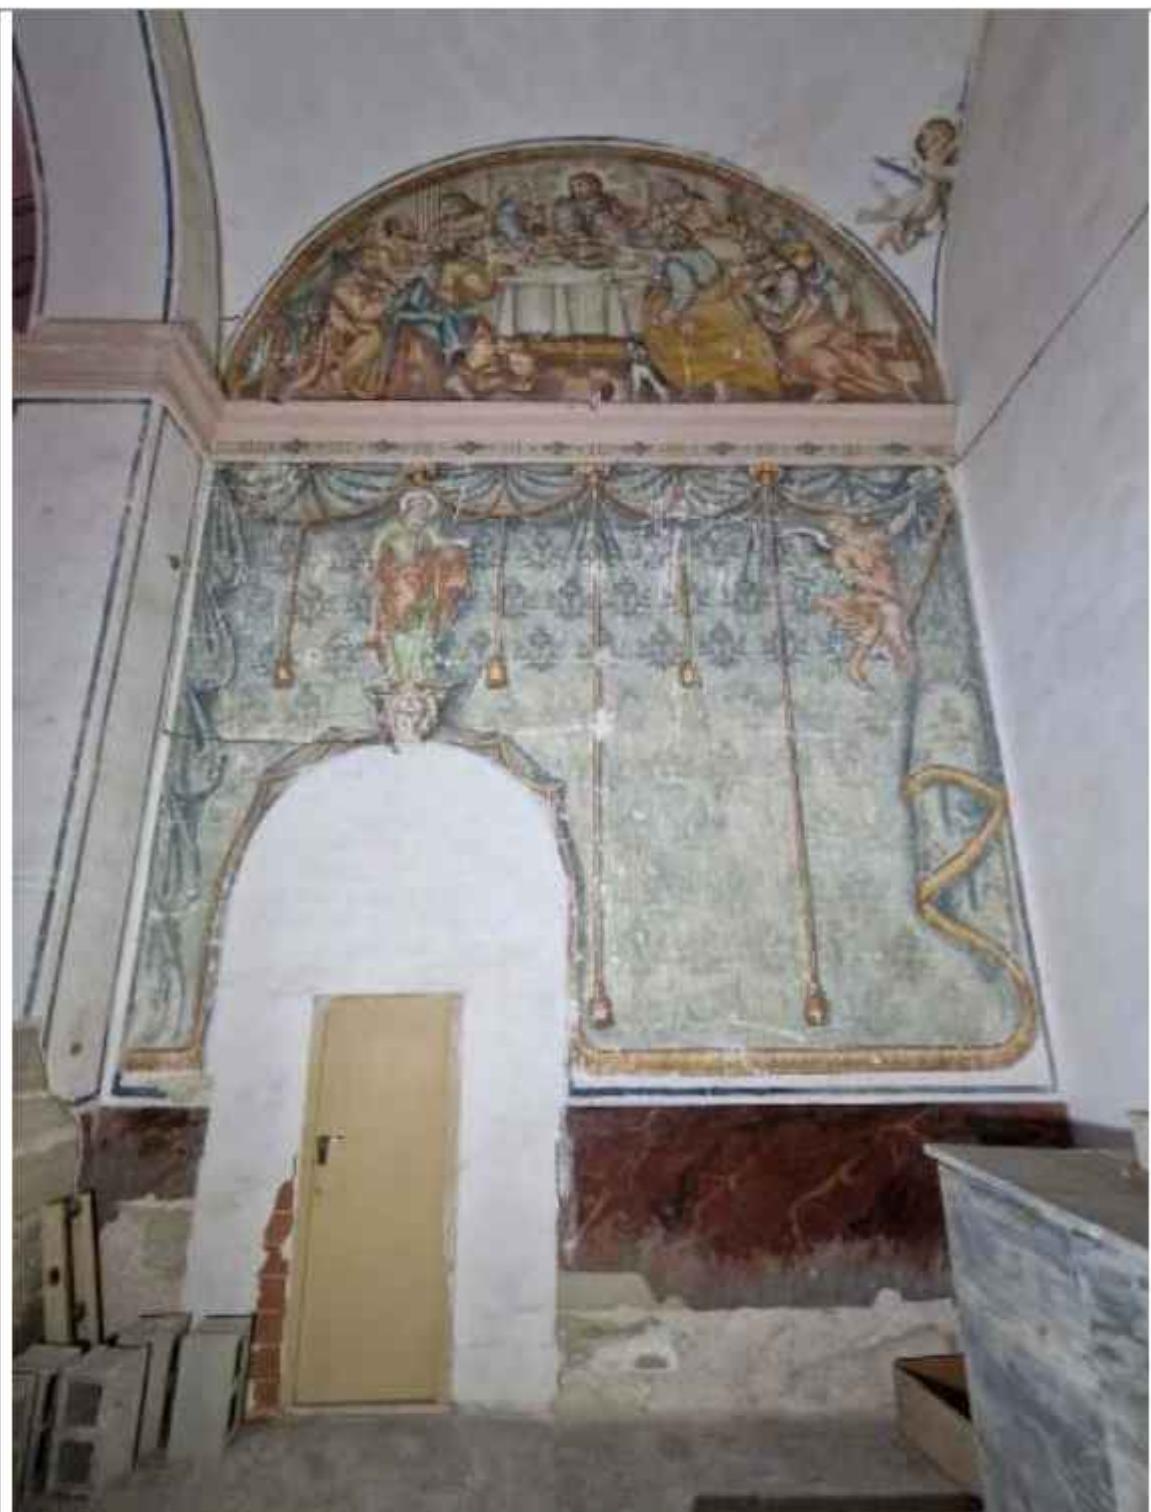
Pared este de la Capilla de San Antonio de Padua, con la escena pintada deteriorada por rayas y golpes

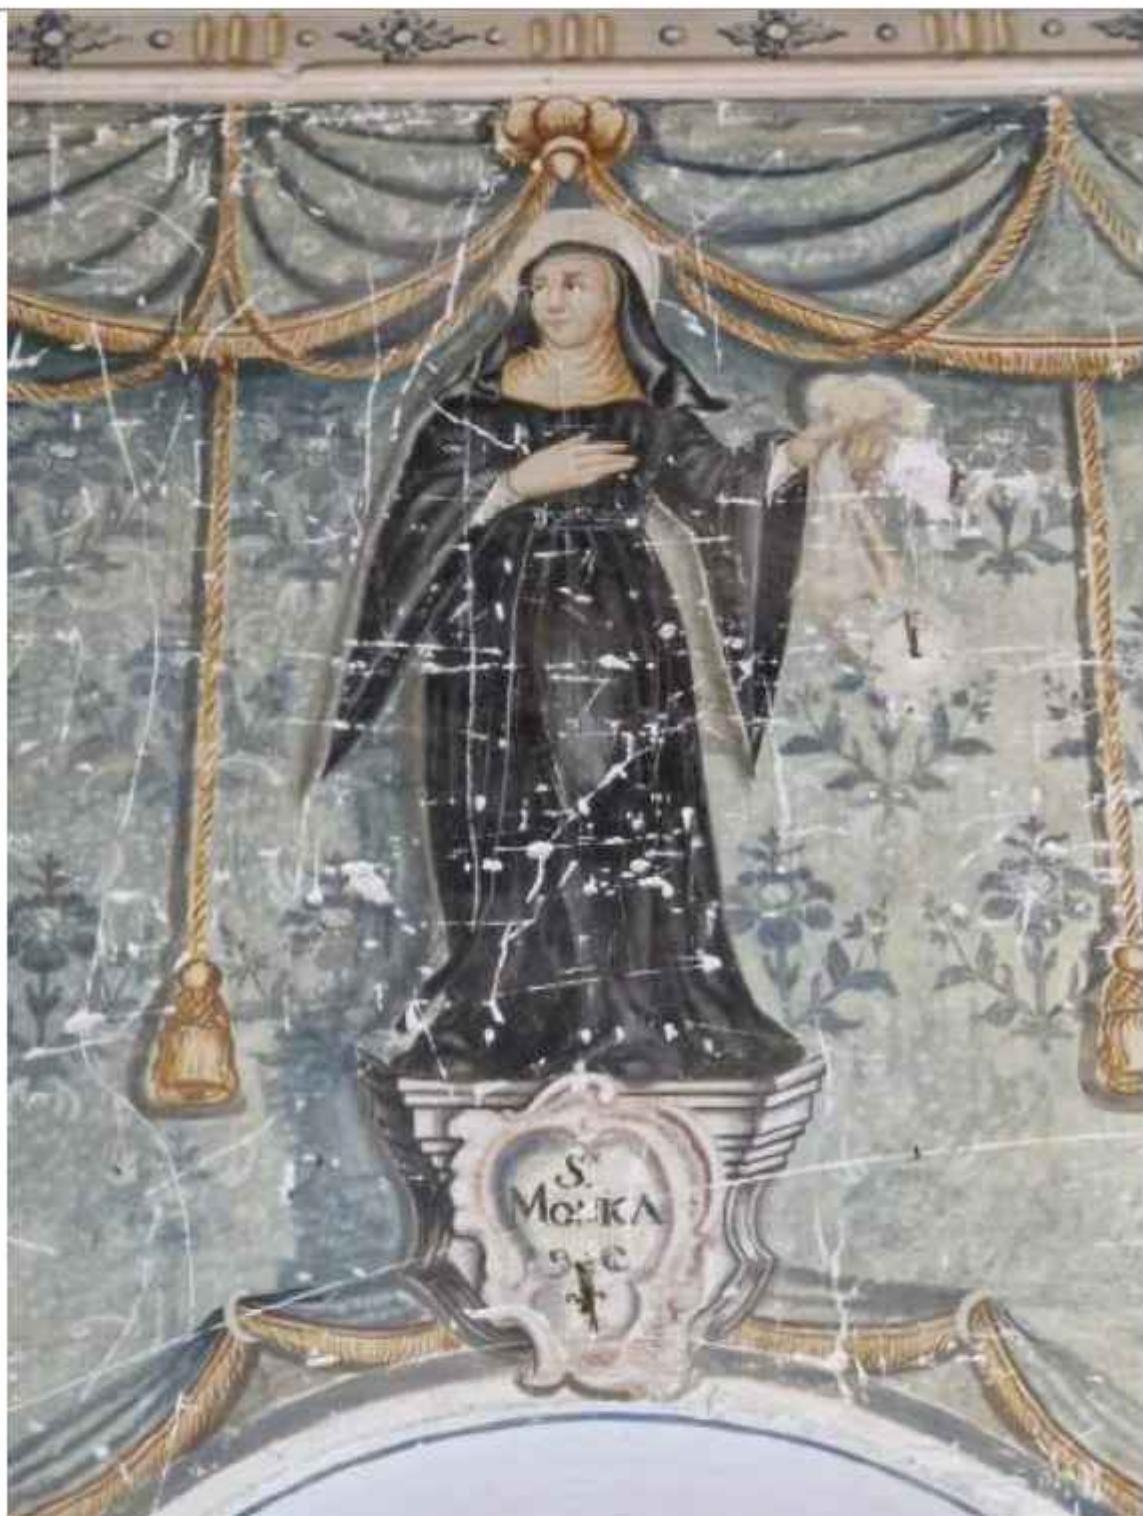
Detalle de la imagen de Santa Mónica, en la Capilla de San Antonio de Padua, donde se aprecian los numerosos rayados y golpes que ha sufrido la escena

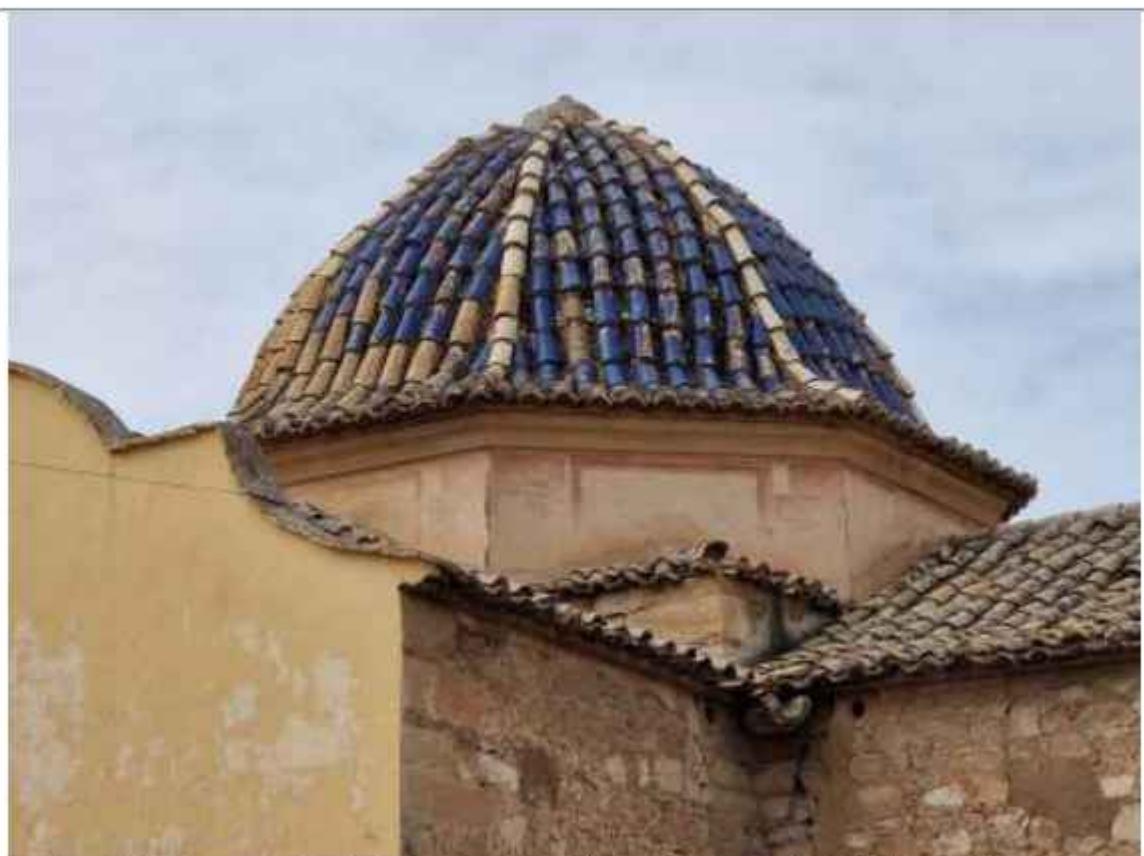
Deterioro de las pinturas simulando elementos arquitectónicos en el tambor de la Capilla de San José

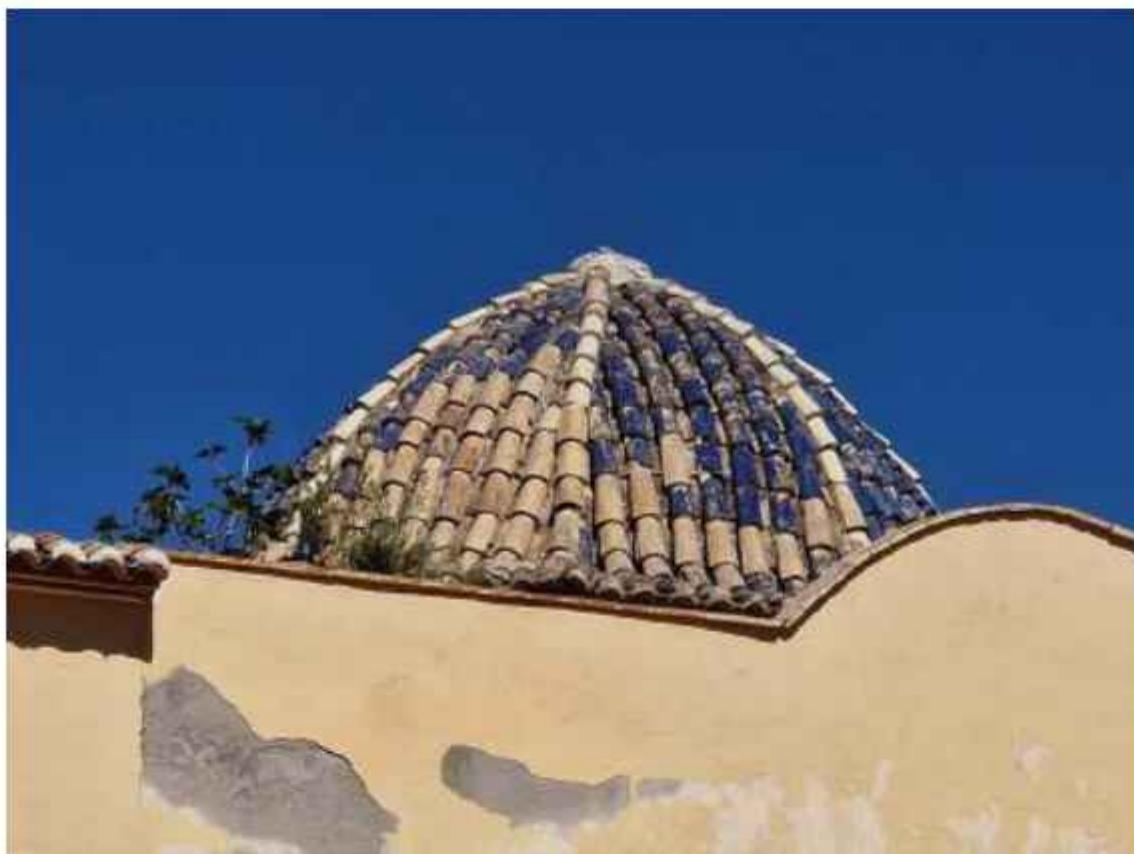
Vista de la cúpula de la Capilla de San José, con las tejas vidriadas picadas, e incluso algunas de ellas fueron sustituidas

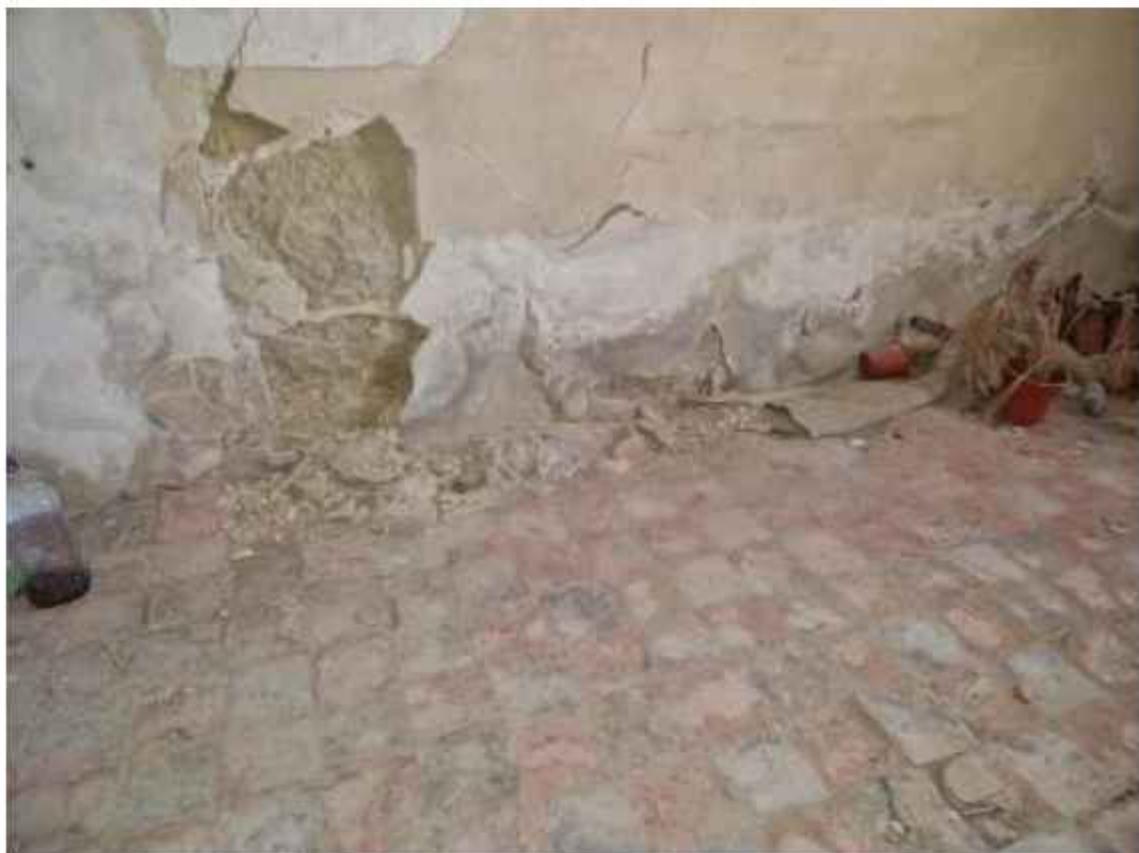
Vista del pavimento de la sacristía, cuyas baldosas se encuentran muy deterioradas, incluso disgregadas

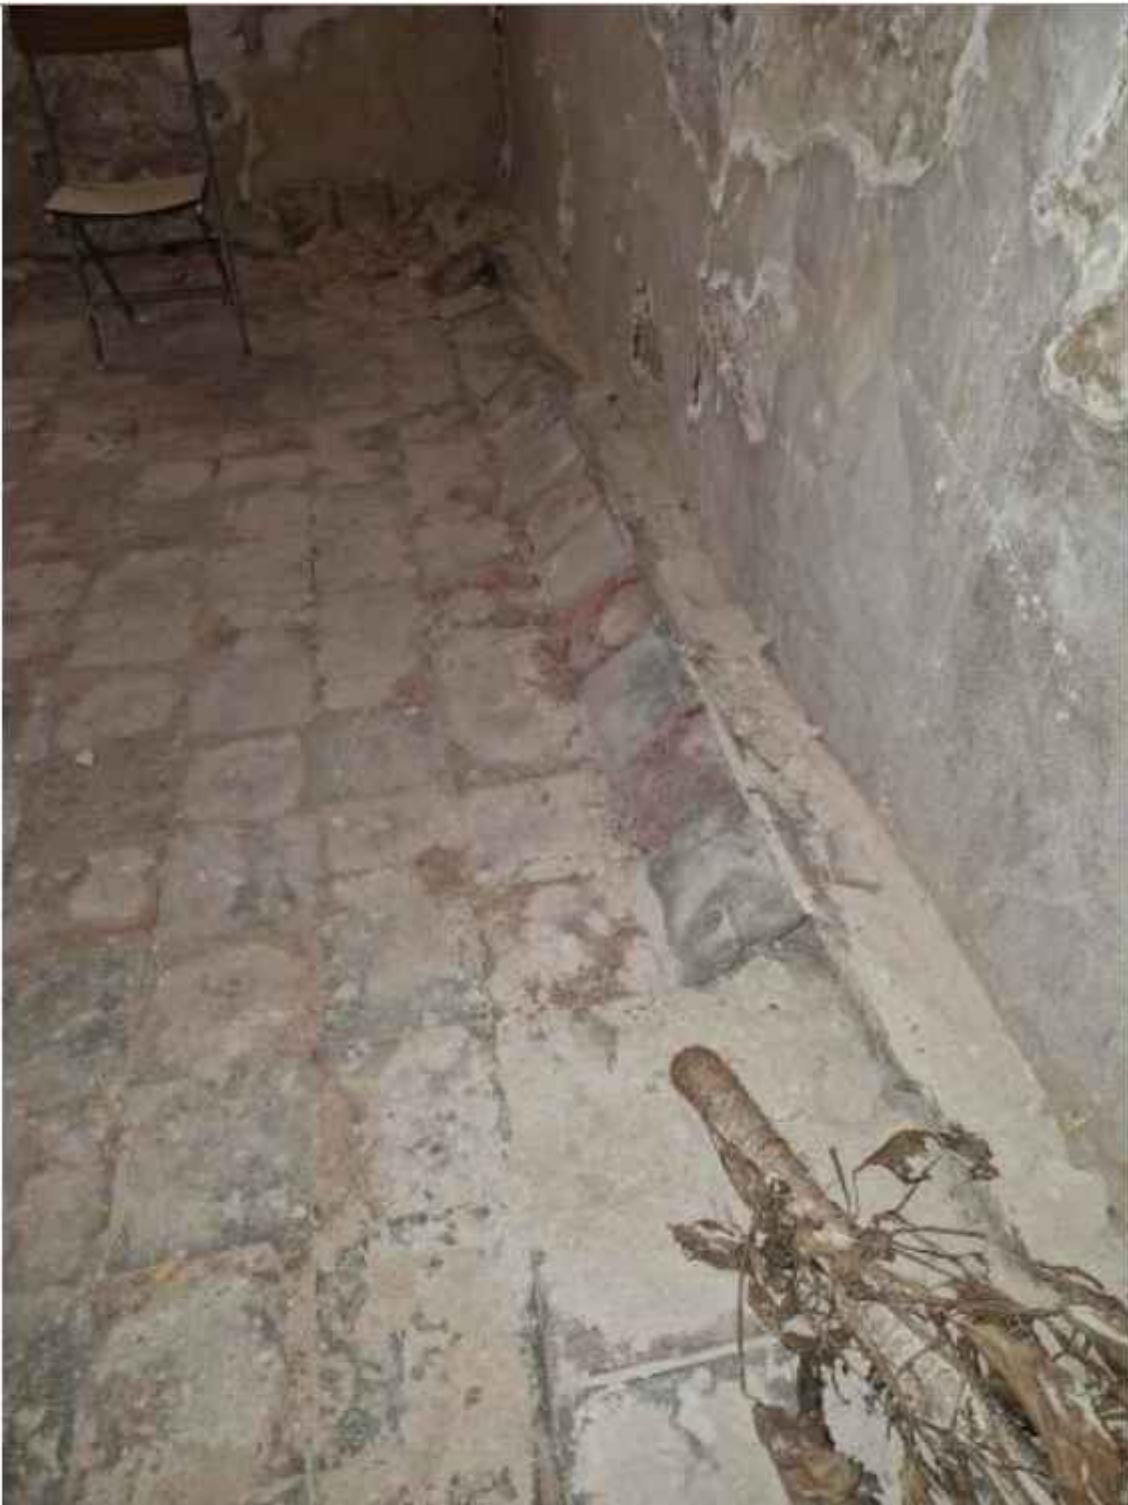
Zona perimetral del pavimento de la sacristía, en la que se ven los efectos de la dilatación, y de la presencia masiva de humedad en el subsuelo, llegando a levantar varias hiladas del pavimento

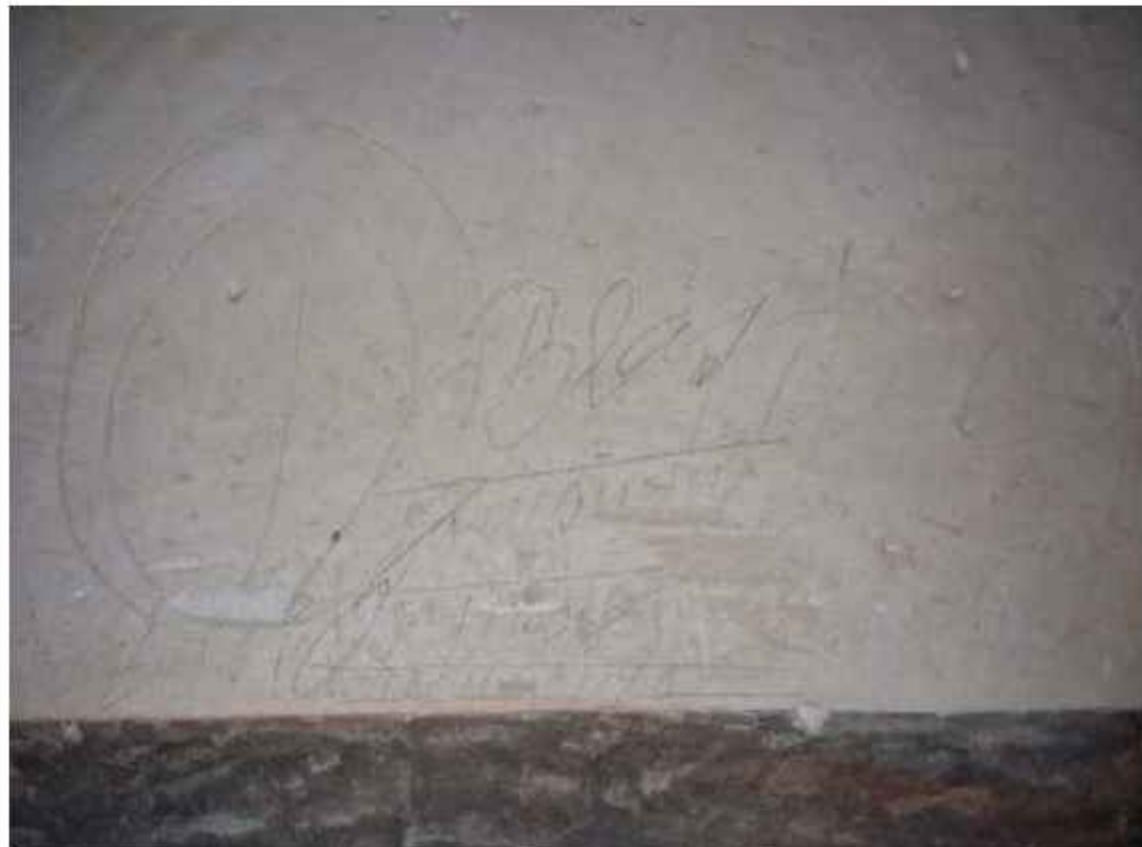
Ejemplo de graffiti, en una de las paredes de la iglesia. Algunos de ellos datan de mediados del siglo XX

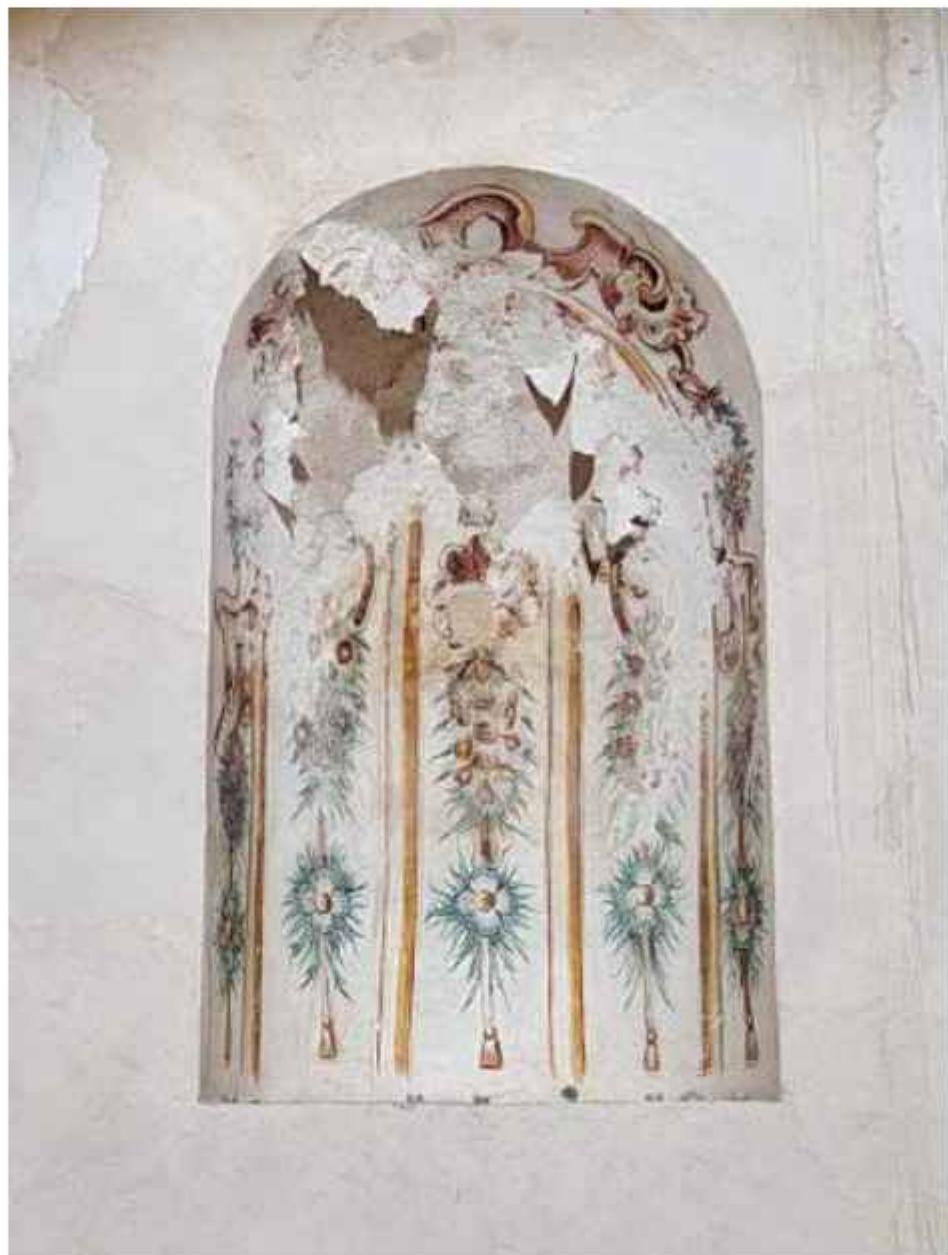
Fig. 189\_Detalle de uno de los nichos de las capillas laterales, donde se ve el deterioro de la capa pictórica, que se desprende debido al ataque de las sales y la humedad excesiva
