## Memoria final de la intervención en la Ermita de Monóvar

Reparación de fachadas y cubiertas

Justificación técnica de la actuación subvencionada

**Emplazamiento:** Ermita de Santa Bárbara · Cl. Santa Bárbara 81 · Monóvar

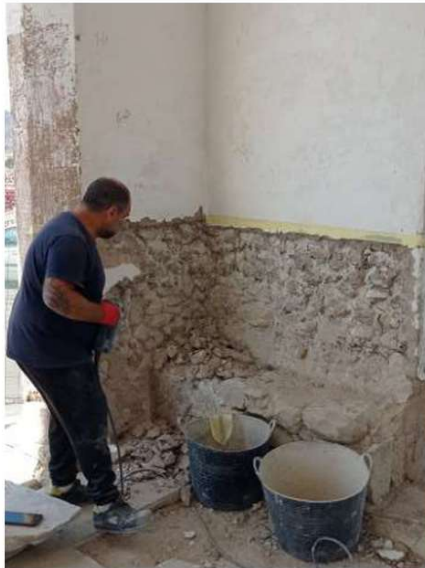
Fotografía 10. Reparación del revestimiento sobre la fábrica descubierta.

Se han retirado las pinturas y los revestimientos deteriorados, conservando los soportes aprovechables y saneando las zonas disgregadas. Tras la limpieza y preparación de las fábricas se han reparado las grietas y se han repuesto los revestimientos de las zonas afectadas, con tratamiento específico de los zócalos con humedad y acabado de pintura al silicato, en color blanco y terminación mate.

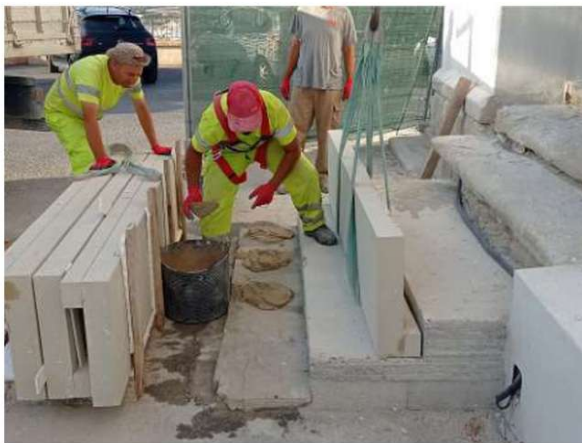
Fotografía 40. Aporte de nuevas piezas pétreas para los peldaños.

Los trabajos en los elementos pétreos han comprendido la limpieza, la retirada del material deteriorado de las juntas, su reposición con mortero de cal y la reparación de pérdidas de material. Se han colocado nuevas piezas en los peldaños afectados y se han reparado los encuentros, basamentos y elementos de sillería incluidos en la obra.

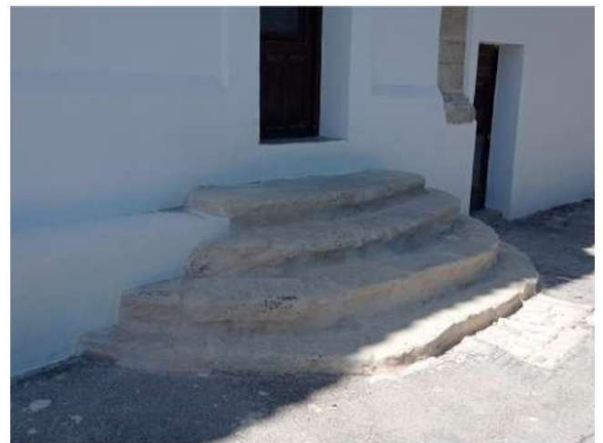
Fotografía 88. Estado final de la escalera de acceso a la casa del ermitaño.

Se ha intervenido en la escalinata principal, los accesos laterales y la escalera de la casa del ermitaño. En esta última se ha retirado el revestimiento que ocultaba la piedra para sanearla y recuperar su acabado. Los trabajos se han completado con el tratamiento superficial de la piedra.

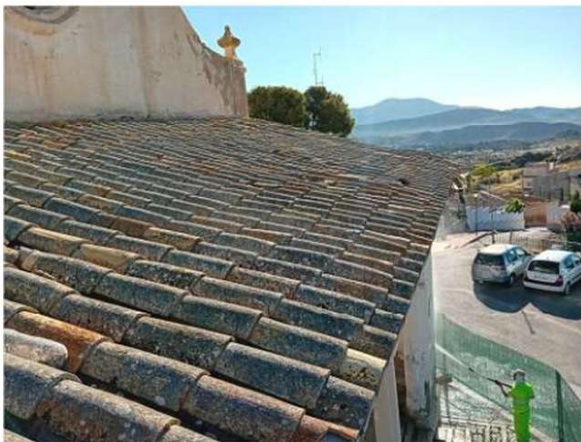
Fotografía 49. Vista del faldón con la cobertura de teja colocada.

En las cubiertas de teja del porche y de las zonas entre la espadaña y la cúpula se ha levantado la cobertura afectada, saneado y regularizado el soporte y ejecutado de nuevo la cobertura de teja cerámica curva, atendiendo a los aleros, remates y encuentros con los paramentos.

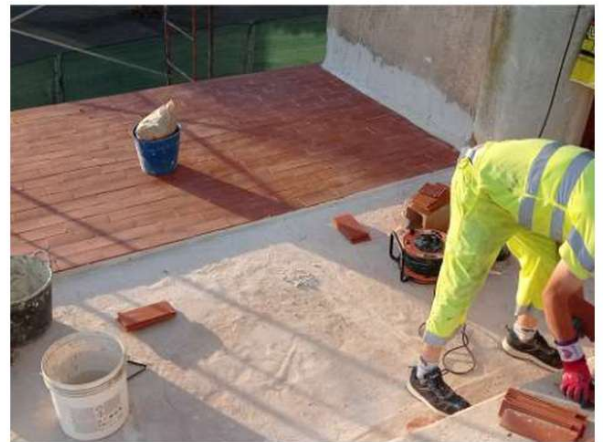
Fotografía 84. Colocación del pavimento cerámico de protección.

En las cubiertas de las casetas anexas se han retirado los acabados deteriorados, preparado o repuesto los soportes y ejecutado la impermeabilización con lámina flexible y el acabado de protección cerámico.

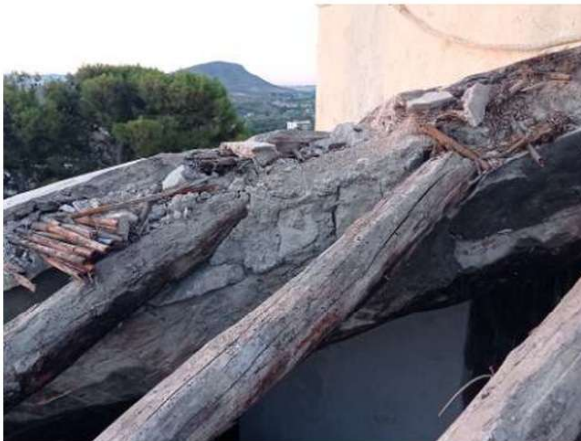
Durante el levantado de la cubierta se comprobó el mal estado de las piezas de madera afectadas, con deterioro que impedía su conservación mediante reparación. Por ello se procedió a su desmontaje y sustitución por nuevas viguetas de madera, resolviendo su colocación y apoyo en las fábricas y elementos existentes.

Fotografía 60. Deterioro de la madera visible al retirar la cobertura.

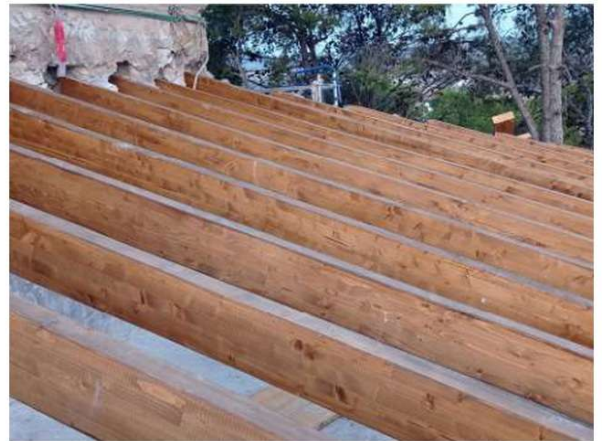
Fotografía 67. Disposición de las nuevas viguetas de madera.

La unidad certificada especifica madera aserrada de pino silvestre para uso estructural, calidad ME-1, clase resistente C27 y protección de penetración NP2 para clase de uso 2. Sobre la vigería se ha ejecutado el tablero cerámico, la regularización y la cobertura de teja.

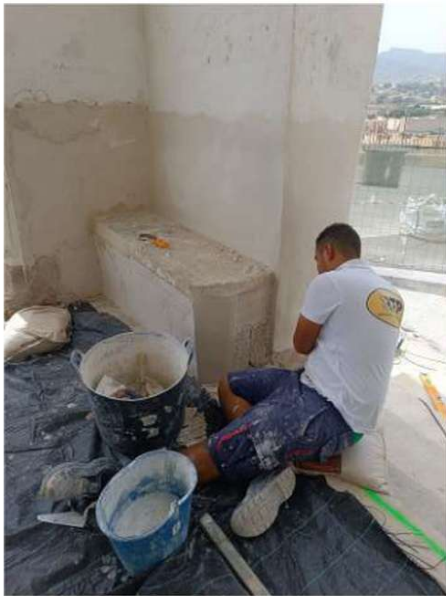
**001. Saneado del revestimiento en el entorno de un hueco.**  
Origen: rascado pinturas, p. 1, imagen 1.

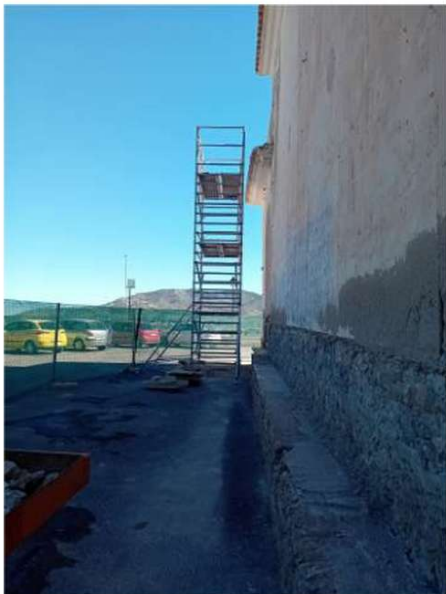
**003. Eliminación del revestimiento deteriorado en la zona baja.**  
Origen: rascado pinturas, p. 2, imagen 2.

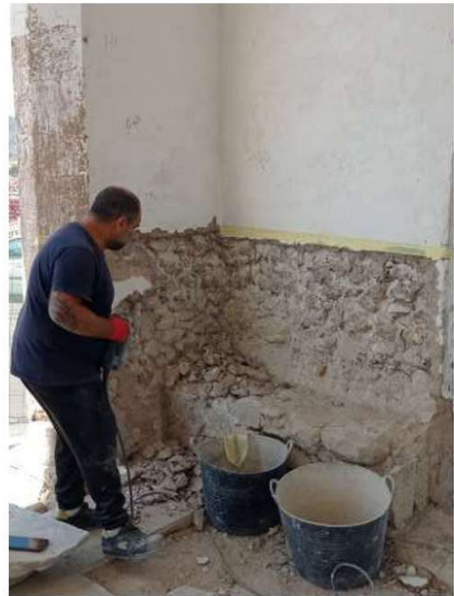
**010. Reparación del revestimiento sobre la fábrica descubierta.**  
Origen: rascado pinturas, p. 10, imagen 6.

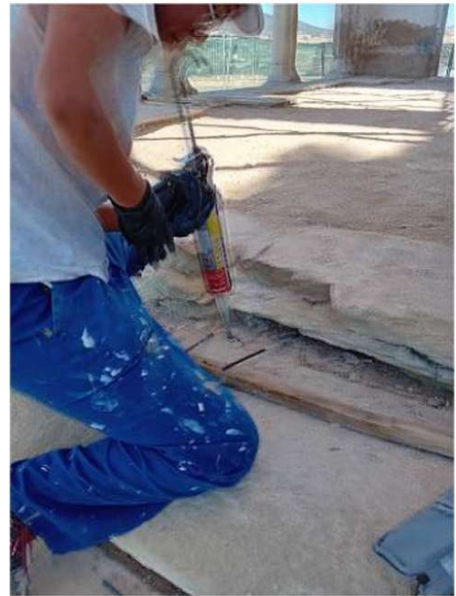
**014. Aplicación de material de reparación en una junta abierta.**

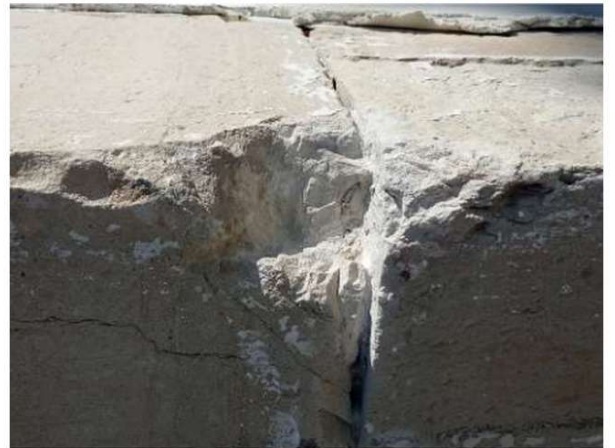
**020. Pérdida de material en una pieza pétrea antes de reponerla.**

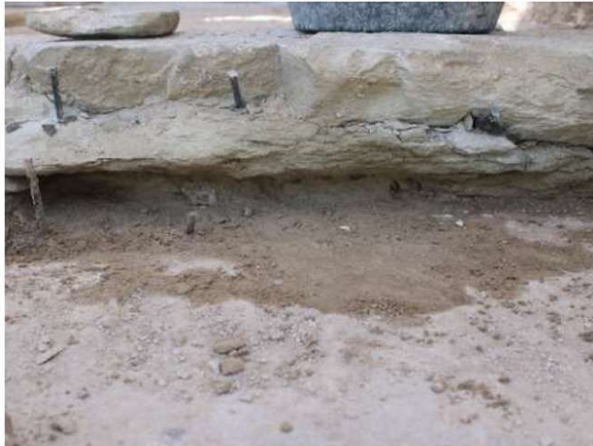
**033. Pérdida de material en el frente de un peldaño.**

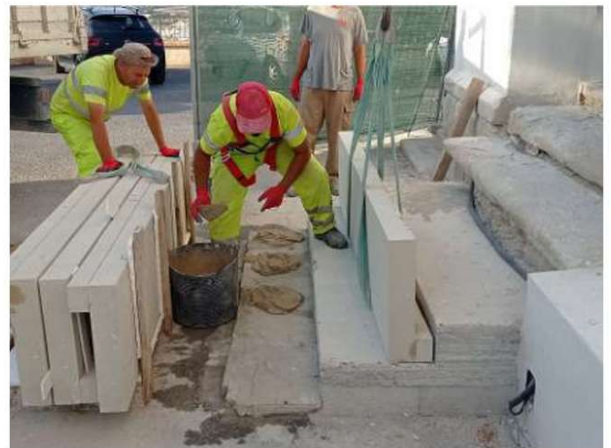
**040. Aporte de nuevas piezas pétreas para los peldaños.**  
Origen: escalinata, p. 14, imagen 7.

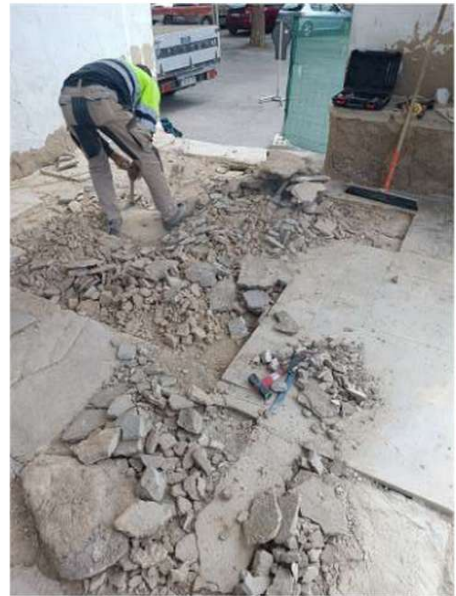
**042. Saneado del pavimento y retirada del material disgregado.**

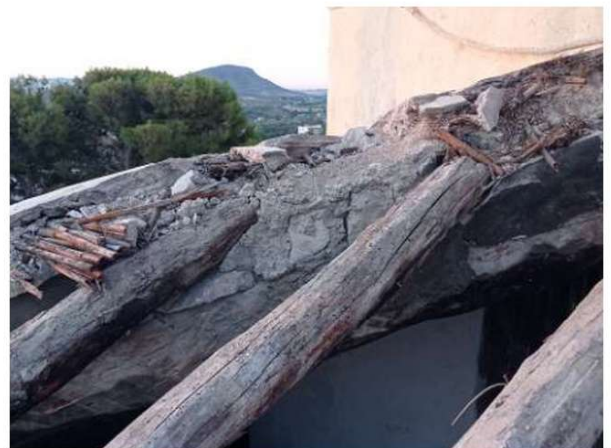
**060. Deterioro de la madera visible al retirar la cobertura.**

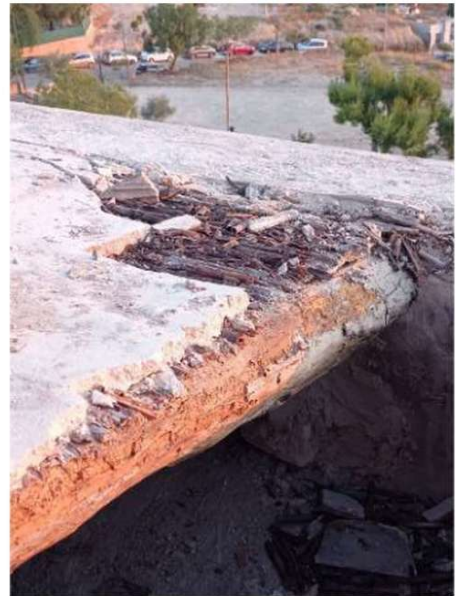
**062. Pérdida de material en el extremo de una pieza de madera.**  
Origen: cub sacristía, p. 3, imagen 2.

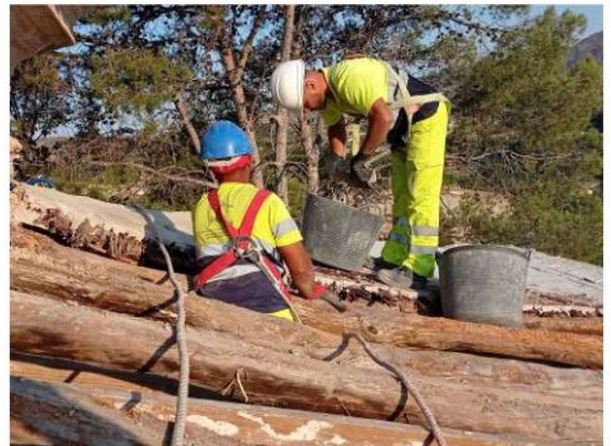
**064. Desmontaje de elementos deteriorados de la cubierta.**  
Origen: cub sacristía, p. 4, imagen 1.

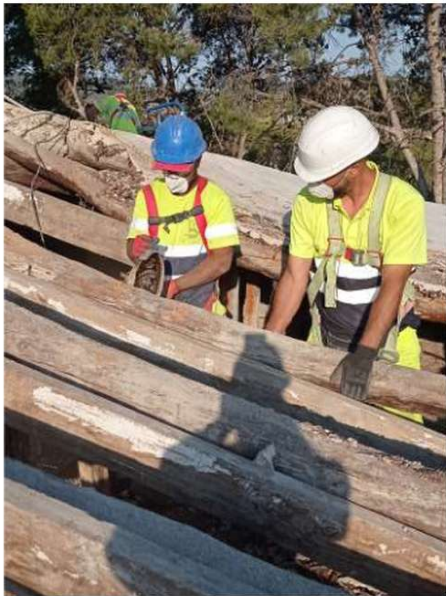
**065. Retirada de piezas de madera en mal estado.**
