MEMORIA FINAL **ACTUACIÓN ARQUEOLÓGICA**

**EXCAVACIÓN ARQUEOLÓGICA EN EL CASTELL DE MONÒVER Y
SEGUIMIENTO DE LA CONSOLIDACIÓN DE LA TORRE DEL CASTELL
DE MONÒVER**

Promotor: AJUNTAMENT DE MONÒVER

AÑOS 1999-2000

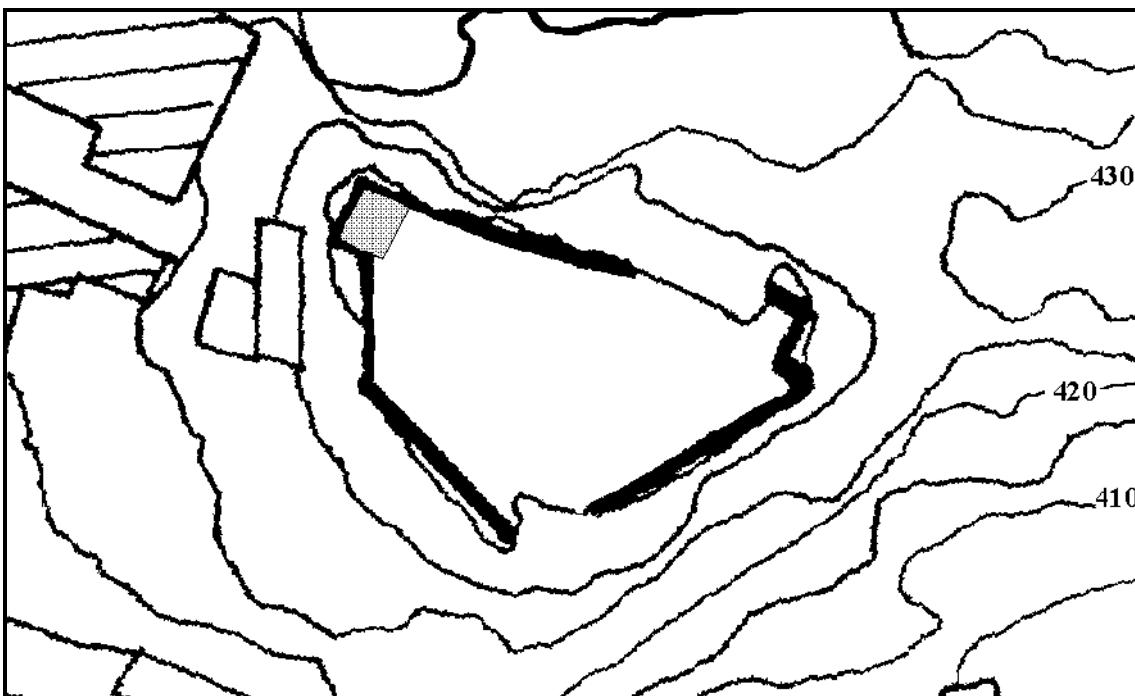
Fig. 3: Plano-croquis con la planta del Castell de Monòver y la zona de actuación en la torre del castillo

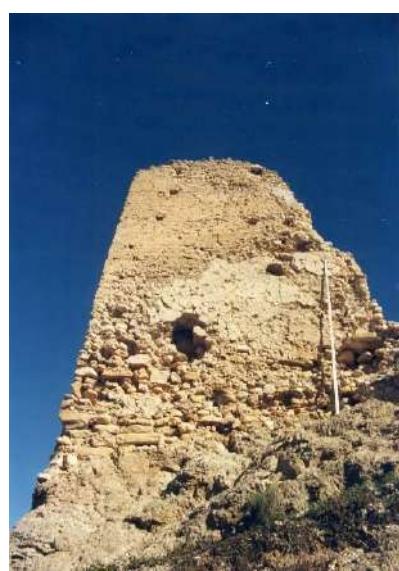
UE 1000

Fachada suroeste de la torre, muro de tapial con caja de encofrado de 0,90 m de altura de media, con algunos de 1 m de altura, con unas 8 cajonadas, cuyo interior está integrado por piedras de pequeño y mediano tamaño, tierra apisonada y mortero de cal. Presenta muro de 1 m de grosor y conserva 4,70 m de longitud máxima, por una altura de 7 metros. Se observan algunas zonas desmanteladas, que han sido revocadas con yeso, en especial, la zona medio baja del muro que se asienta sobre la peña del castillo. Aquí se observan revocos de yeso gris o moreno, aunque en la parte inferior remodelada, con la sillería en la esquina noroeste, en su misma línea hacia el este, hay presencia de enlucido blanco y enlucido oscuro anaranjado. Revocos y modificaciones que deben ser de la fase bajomedieval del castillo (Ss. XIV-XV). Muro al que se le adosa el muro 1001 de la fachada noroeste. Cronología: Época almohade, Ss. XII-XIII. Modificaciones: Ss. XIV-XV-época moderna Ss. XVI-XVIII.

Fig. 4: Alzado exterior del muro de cierre sur de la torre del Castell de Monòver.

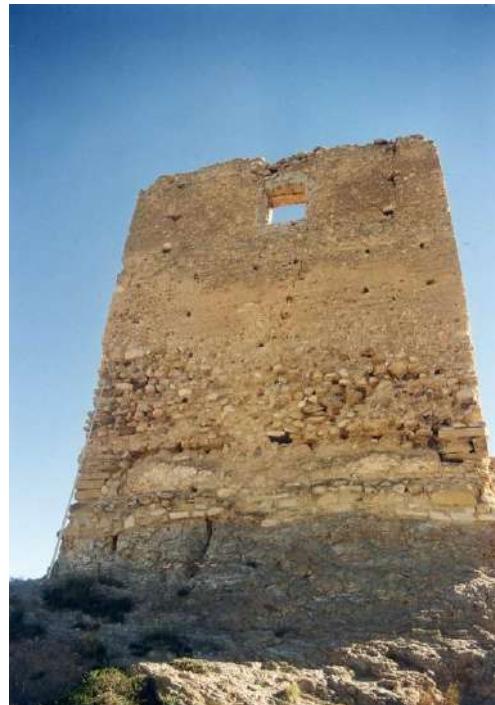
UE 1001

Fachada noroeste de la torre, muro de tapial con caja de encofrado de 0,90 m de altura media, algunas de ellas llegan a 1 m de altura, con unas 8 cajonadas, cuyo interior está integrado por piedras de pequeño y mediano tamaño, tierra apisonada y mortero de cal. Muro de fachada noroeste que se adosa al muro suroeste (UE 1000). Presenta una altura de 9 metros y entre 6,80 y 7 m de anchura, con un grosor de muro de 1,20 m. En la zona superior presenta ventana rectangular, de 1,20 m x 1 m de anchura en su fachada exterior, que rompe el tapial original, por lo que posiblemente sea de la etapa bajomedieval. En su interior la ventana se halla abocinada y tiene parte abierta, que es la que se observa en el exterior y parte cegada, suponiendo en total un ventanal de 2,20 x 1 m de ancho. Se observan algunas zonas descarnadas por el proceso de deterioro de los tapias. Presenta zócalo de mampostería con mortero de cal, entre 0,70 y 0,80 m de altura, mientras la primera cajonada inferior ha recibido un refuerzo con sillares en sus esquinas, posiblemente de la etapa bajomedieval del castillo (Ss. XIV-XV). También en el interior de la torre su frente noroeste presenta enfoscados de yeso blanco en la zona superior, y ciertas reparaciones con yeso gris en sus paredes. Cronología: Época almohade, Ss. XII-XIII. Modificaciones: Ss. XIV-XV-época moderna Ss. XVI-XVIII

Fig. 5: Alzado exterior del muro noroeste de la torre del Castell de Monòver.

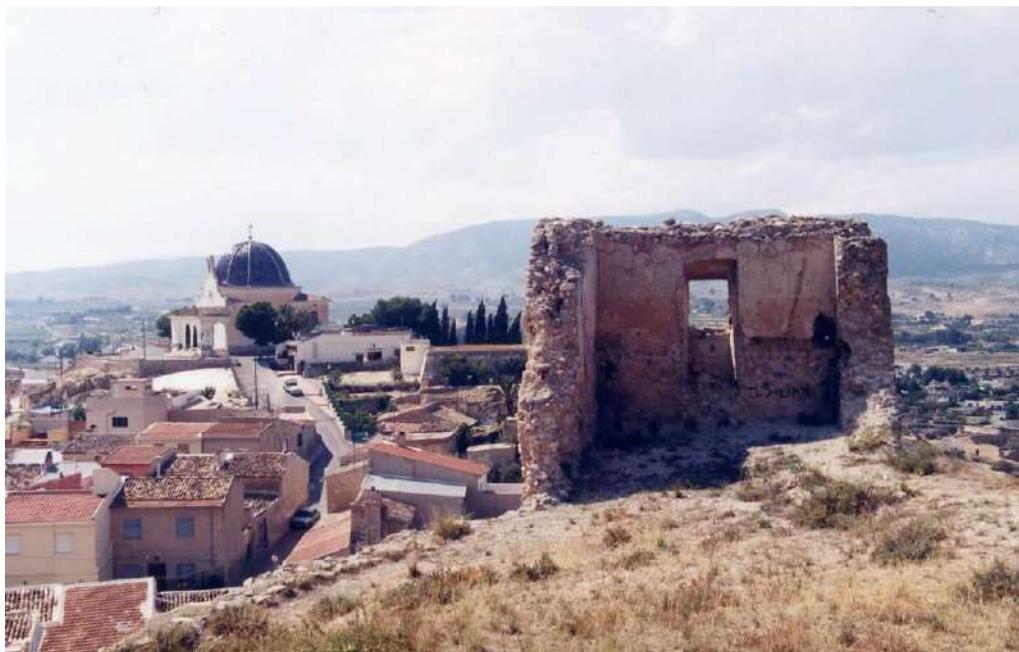
Fig. 6: Alzado interior del muro noroeste de la torre del Castell de Monòver, con gran ventanal.

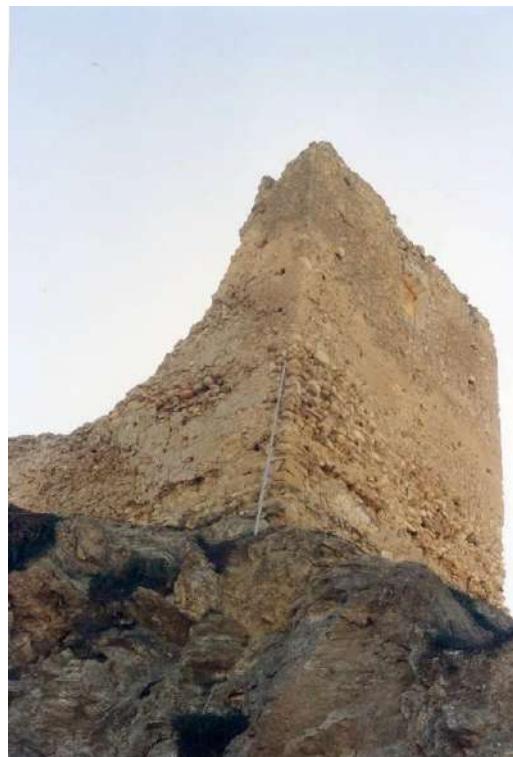
Fachada noreste de la torre, muro de tapial con caja de encofrado de 0,90 m de altura de media, con algunos de 1 m de altura, con unas 8 cajonadas, cuyo interior está integrado por piedras de pequeño y mediano tamaño, tierra apisonada y mortero de cal. Muro de 1m de espesor y una altura exterior de 6,40 m, que conecta

con el muro de cierre de la fortificación por el frente norte. Se observan algunas zonas desmanteladas, que han sido revocadas con yeso, en especial, la zona medio del muro. Aquí se observan revocos de yeso blanco, y también hay presencia de sillería en la esquina noroeste. Revocos y modificaciones que deben ser de la fase bajomedieval del castillo (Ss. XIV-XV). Muro que se anexa al muro noroeste UE 1001. Cronología: Época almohade, Ss. XII-XIII. Modificaciones: Ss. XIV-XV-época moderna Ss. XVI-XVIII.

Fig. 7: Alzado exterior del muro noreste de la torre del Castell de Monòver.

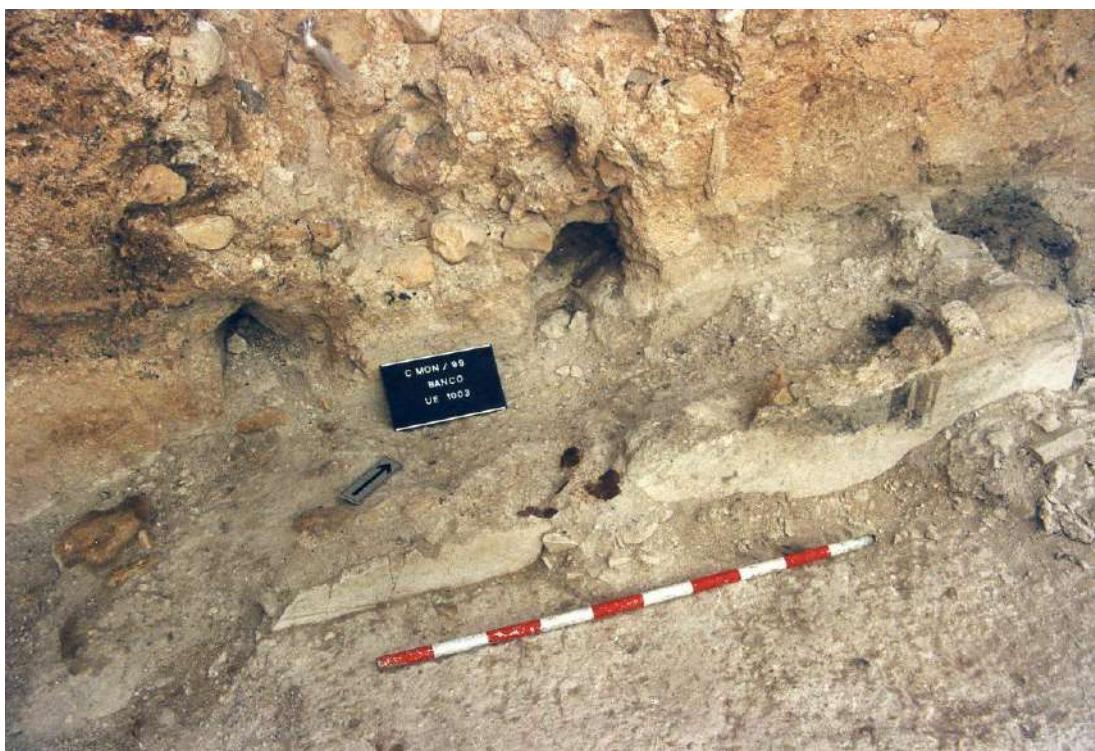
Banco rectangular adosado a la torre por su lado NW, en concreto a su muro 1001. Presenta enlucido de yeso y su interior se encuentra en parte desmantelado, conformado por piedras de mediano tamaño con grava, tierra y yeso. Una longitud de 1,98 m, por 0,57 m de anchura y una altura conservada entre 0,47 y 0,13 m. Se construyó sobre el pavimento UE 1005, existiendo otro banco corrido muy arrasado en el lateral NE de la torre. Cronología: Época moderna Ss. XVI-XVIII.

Fig. 8: Banco existente en el frente noroeste de la torre, bastante desmantelado.

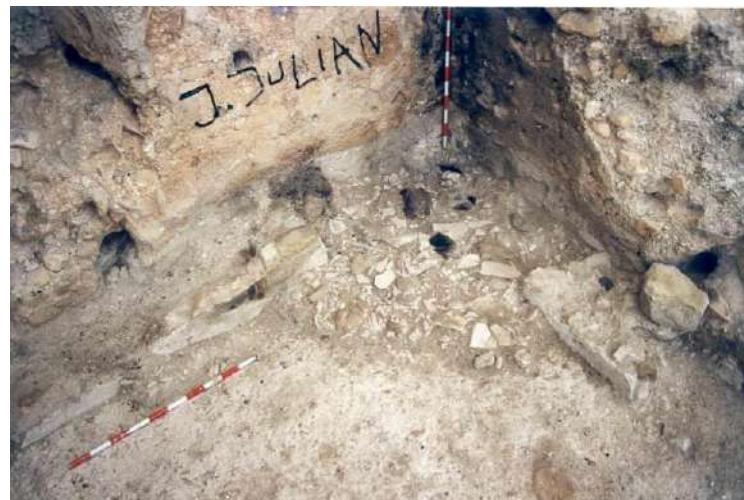
Banco rectangular adosado a la torre por su lado NE, en concreto a su muro 1002. Presenta enlucido de yeso y su interior se encuentra en gran parte desmantelado, conformado por piedras de mediano tamaño con grava, tierra y yeso. Una longitud de 0,76 m, por 0,56 m de anchura y una altura conservada entre 0,20 y 0,13 m. Se construyó sobre el pavimento UE 1005. Ha perdido parte de su recorrido hacia el este. Cronología: Época moderna Ss. XVI-XVIII.

Fig. 9: A la derecha se observa el resto de un banco corrido muy desmantelado, la UE 1004.

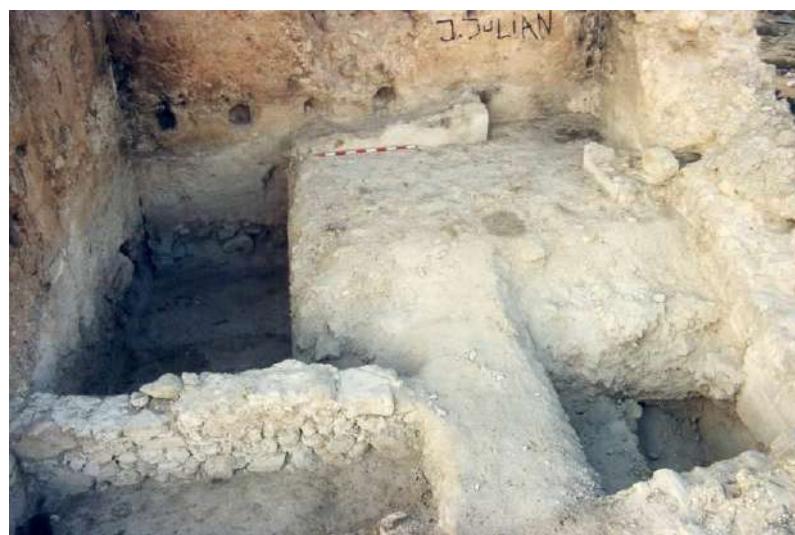
Fig. 10: Interior de la torre con las áreas excavadas. Se observa el banco UE 1003 al fondo y el trozo de banco conservado en el sector noreste UE 1004.

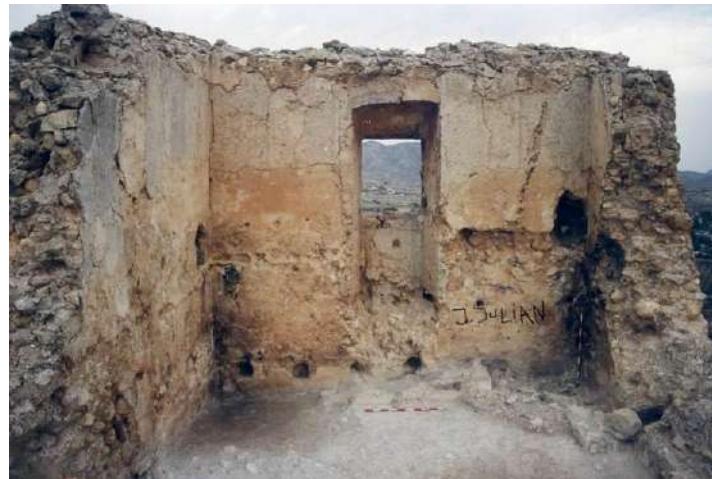
Fig. 11: Interior de la torre con las áreas excavadas. Se observa el banco UE 1003 al fondo y el trozo de banco conservado en el sector noreste UE 1004.

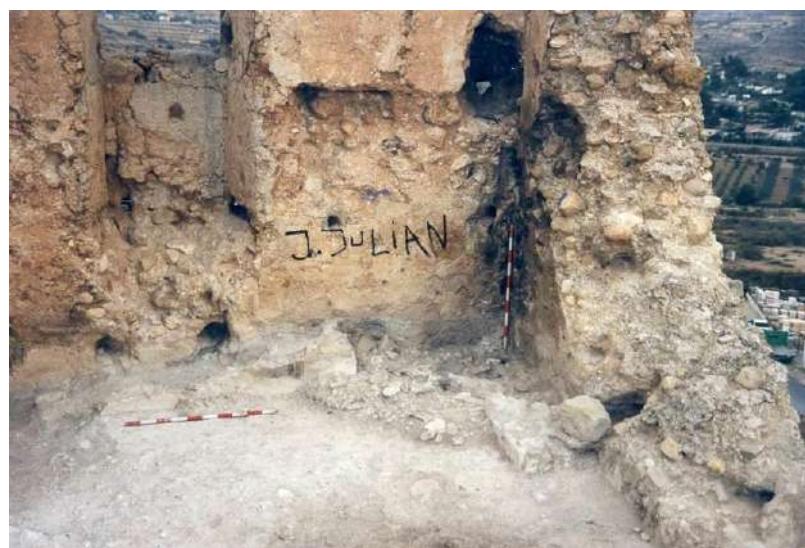
Pavimento de yeso del último momento de utilización de la torre del Castell de Monòver. Pavimento compuesto por yeso, piedras pequeñas y grava, que ocupaba todo el interior de la torre. Capa de pavimento bastante compactada sobre un nivel de relleno inferior (UE 1). Supone un grosor entre 0,08 y 0,10 m. Sobre dicho pavimento se asientan los dos bancos corridos, en parte desmantelados, la UE 1003

Fig. 12: Interior de la torre con el pavimento sobre el que se asientan los bancos.

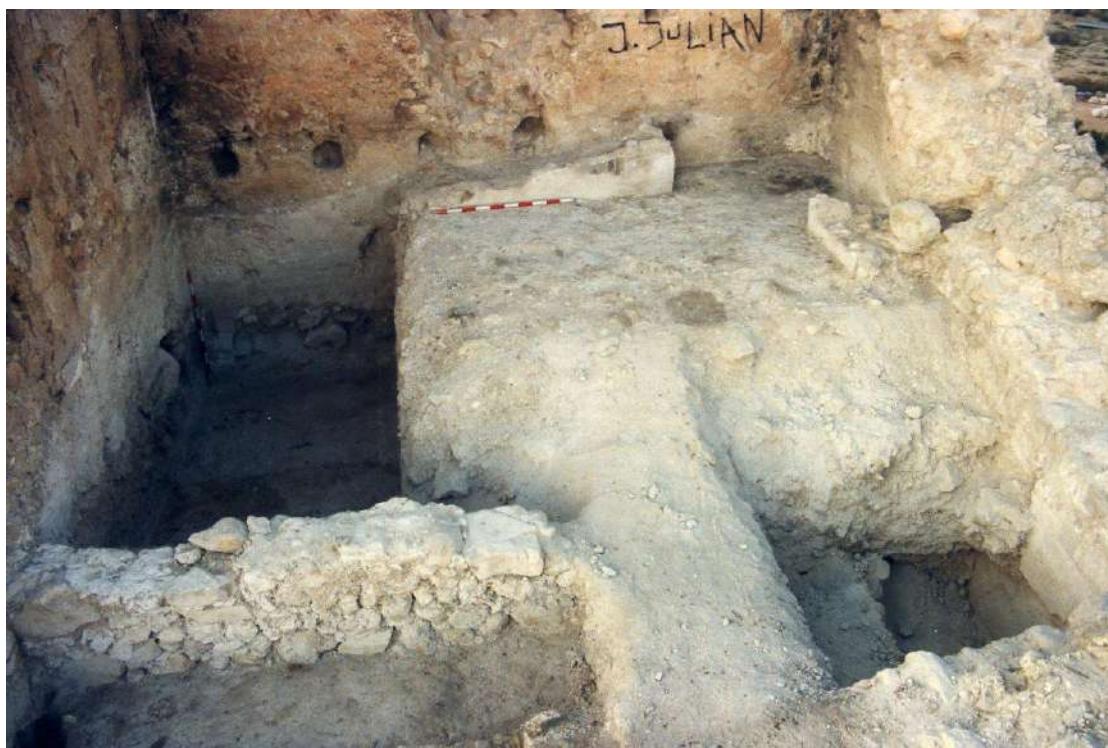
Fig. 13: Interior de la torre con sus área excavadas y el resto de pavimento (UE 1005) sobre el que se asientan los bancos, bastante desmantelados.

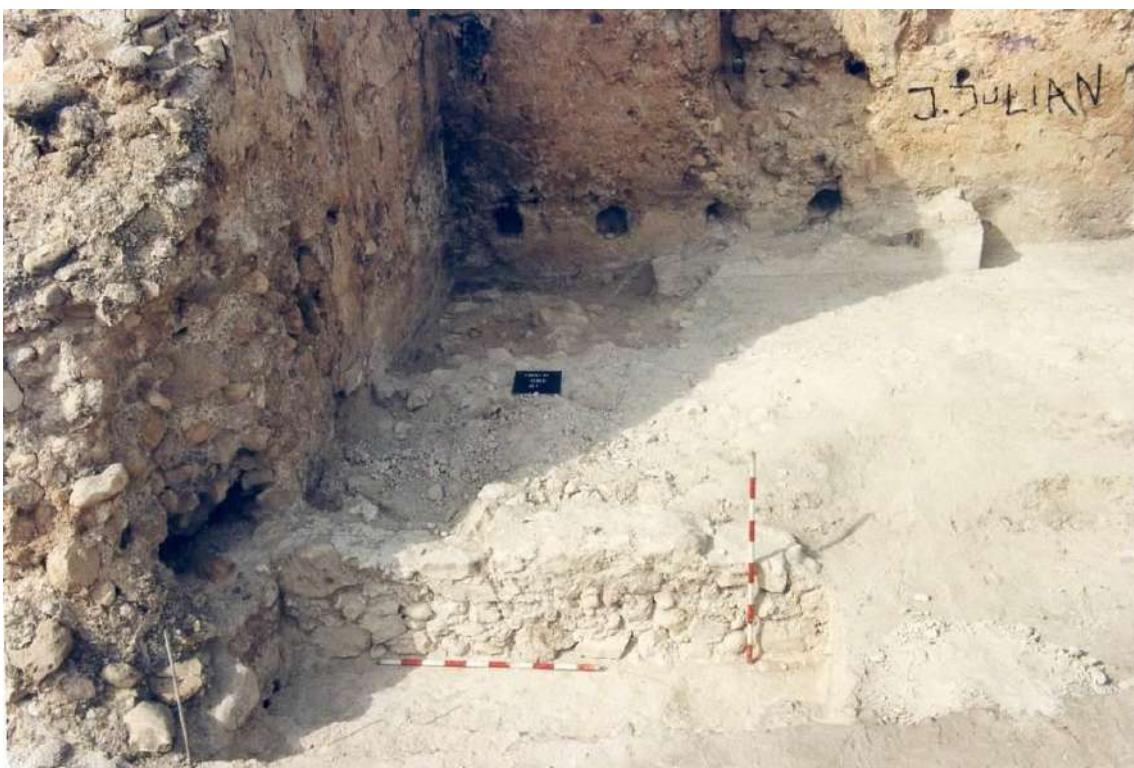
Muro de mampostería irregular unido con yeso, con piedras de mediano y gran tamaño. Formado por líneas de piedras más o menos alineadas, con una longitud de 2,45 m conservado, ya que se halla cortado en su zona media. Presenta una altura máxima de 0,57 m y una anchura media de 0,35 m. Se localiza en la zona sureste de la torre y sirve de cierre parcial del interior de la torre en este sector. Este muro se adosa a la fachada sur de la torre (UE 1000). Cronología: Época bajomedieval Ss. XIV-XV.

Fig. 14: Muro de mampostería UE 1006 adosado a la torre por su zona meridional.

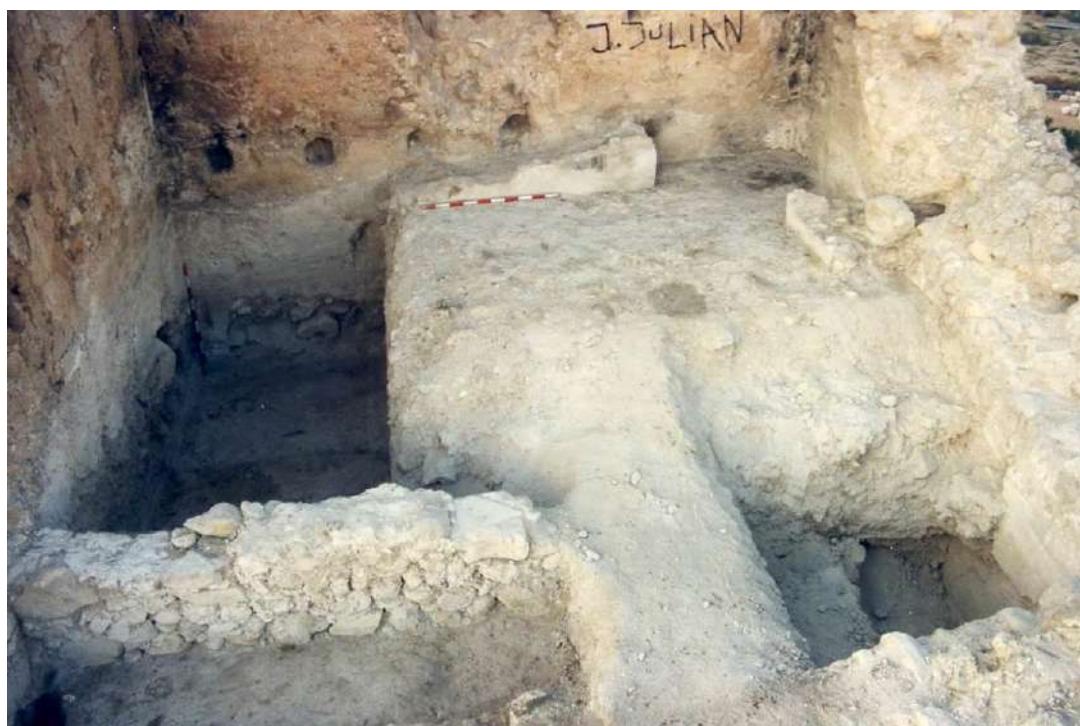
Fig. 15: Muro de mampostería UE 1006 que cierra parcialmente el interior de la torre.

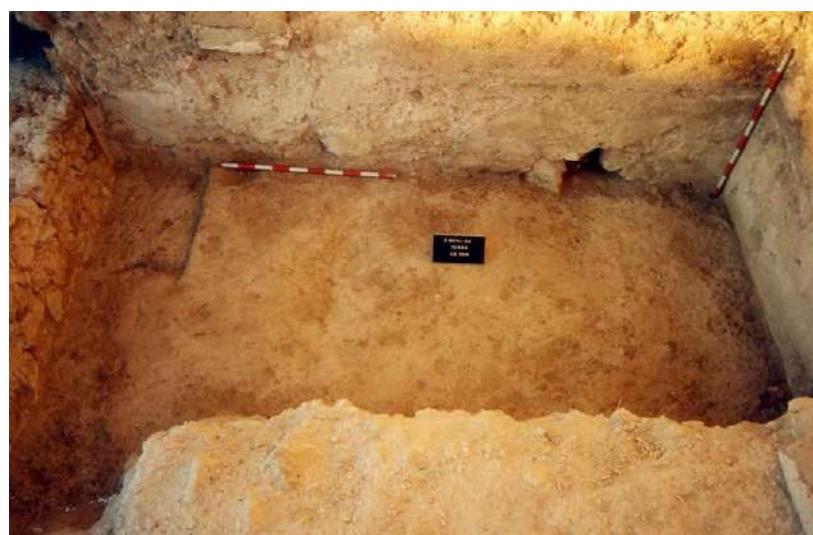
Pavimento de yeso compactado localizado en la cata realizada en la zona suroeste de la torre. Pavimento compuesto por yeso, piedras pequeñas y grava. Capa de pavimento bastante compactada bajo un nivel de relleno (UE 14), asociado al muro de cierre este de la torre (UE 1006). Supone un grosor entre 0,04 y 0,05 m. Bajo dicho suelo se encuentra otro nivel de relleno inferior (UE 17). Cronología: Época bajomedieval Ss. XIV-XV-Siglo XVI.

Fig. 16: Pavimento (UE 1008) de yeso que se encuentra en el interior de la torre, de su etapa bajomedieval.

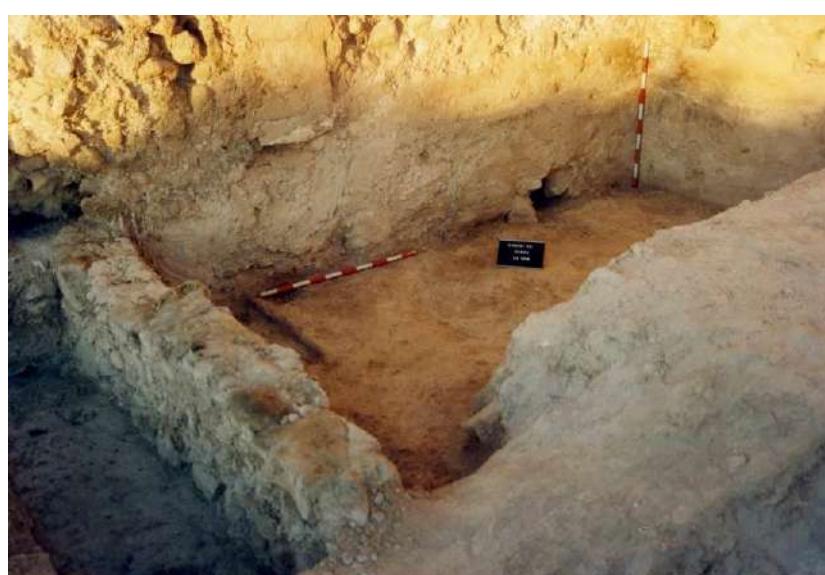
Fig. 17: Pavimento (UE 1008) de yeso que se encuentra vinculado al muro UE 1006 que cierra parcialmente el interior de la torre.

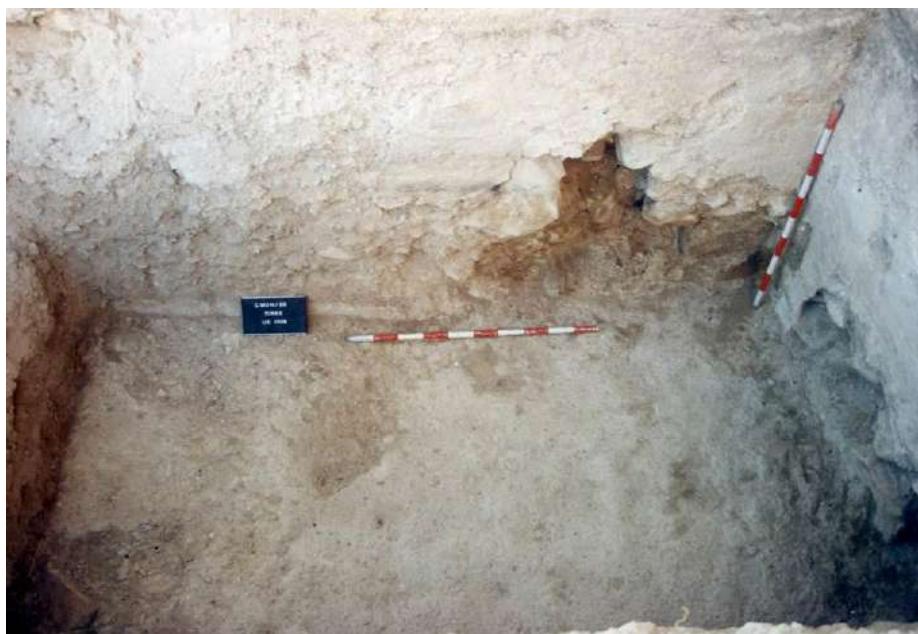
Pavimento de yeso muy fino localizado en el sondeo realizado en el sector suroeste del interior de la torre. Supone entre 0,02 y 0,04 m de grosor. Se encuentra bajo el relleno UE 17 y se halla sobre otro relleno UE 19. Cronología: Época bajomedieval, Ss. XIV-XV- Siglo XVI.

Fig. 18: Pavimento (UE 1009) de yeso que se encuentra bajo una serie de rellenos (UE 17).

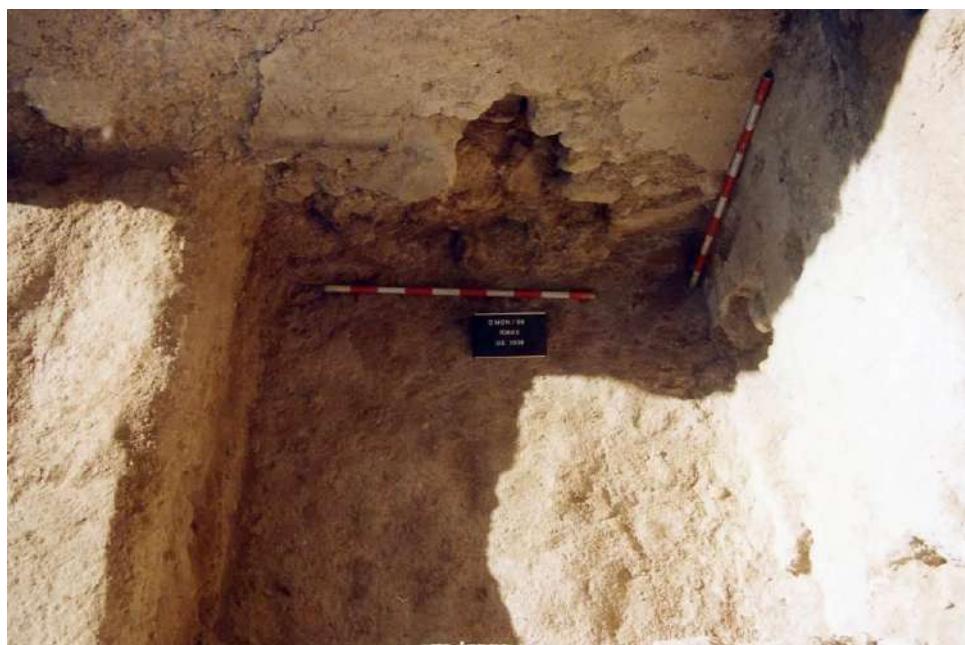
Fig. 19: Otra imagen del pavimento (UE 1009) de yeso en el sondeo realizado en la esquina suroeste de la torre.

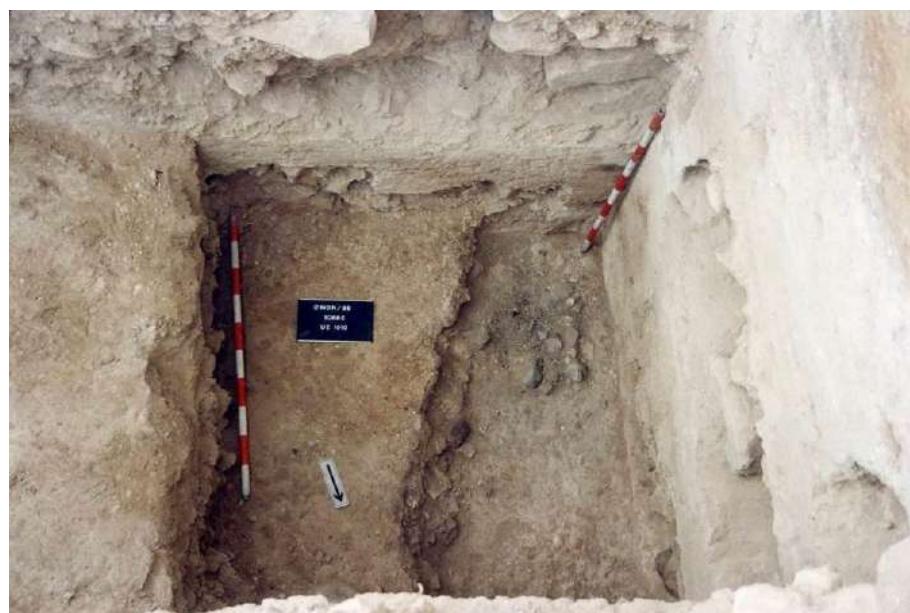
Pavimento de yeso localizado en el sondeo realizado en el sector suroeste del interior de la torre. Supone entre 0,04 y 0,14 m de grosor. Se encuentra bajo el relleno UE 20 y se halla sobre otro relleno UE 21. Cronología: Época bajomedieval, Ss. XIV-XV-Siglo XVI.

Fig. 20: Pavimento (UE 1010) de yeso que se encuentra bajo una serie de rellenos (UUUEE 19-20).

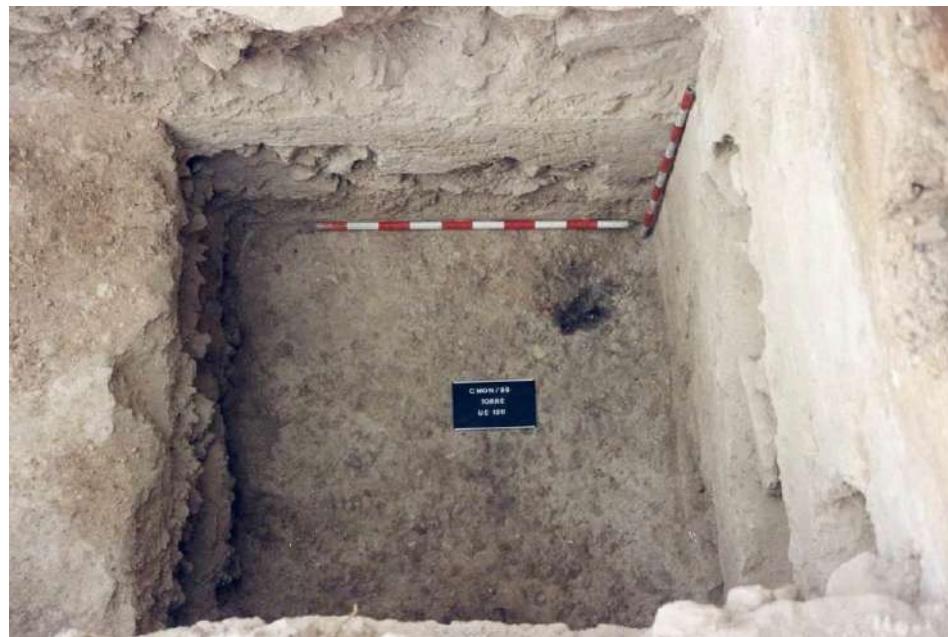
Pavimento de yeso localizado en el sondeo realizado en el sector suroeste del interior de la torre. Supone entre 0,02 y 0,06 m de grosor. Se encuentra bajo el relleno UE 21 y sobre otro relleno UE 23. Cronología: Época bajomedieval, Ss. XIV-XV-Siglo XVI.

Fig. 21: Pavimento (UE 1011) de yeso que se encuentra bajo un relleno (UE 21).

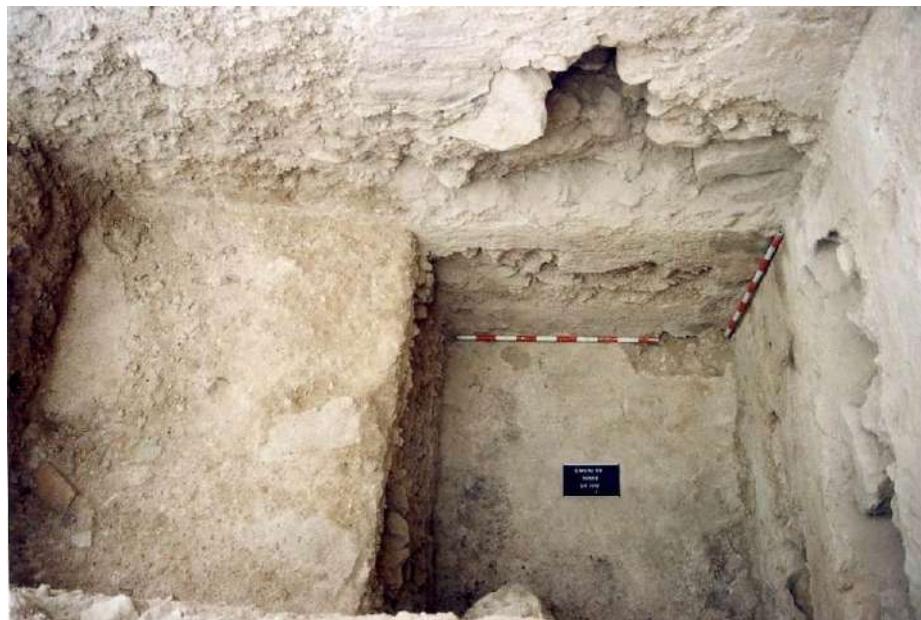
Pavimento de yeso localizado en el sondeo realizado en el sector suroeste del interior de la torre. Supone entre 0,10 y 0,12 m de grosor. Se encuentra bajo el relleno UE 23. Cronología: Época bajomedieval, Ss. XIV-XV.

Fig. 22: Pavimento (UE 1012) de yeso que se encuentra bajo un relleno (UE 23). Bajo dicho pavimento se encuentran niveles ya almohades, del origen de la torre del Castell de Monòver.

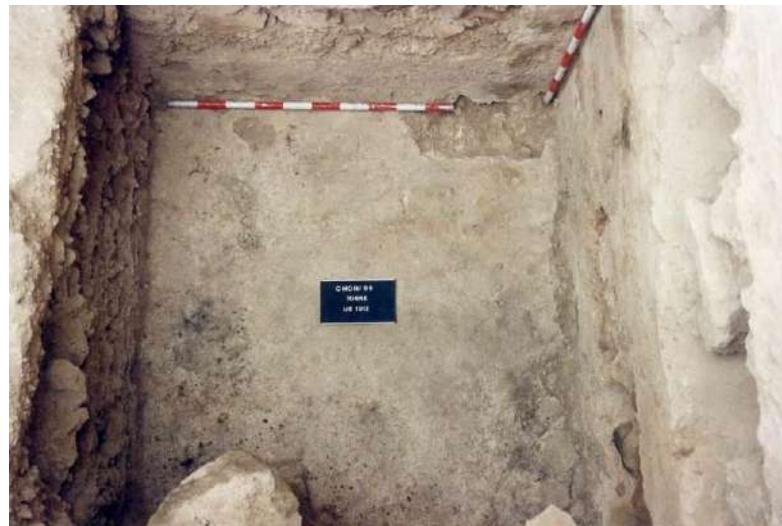
Fig. 23: Detalle del pavimento (UE 1012) de yeso. Bajo dicho pavimento se encuentran niveles almohades.

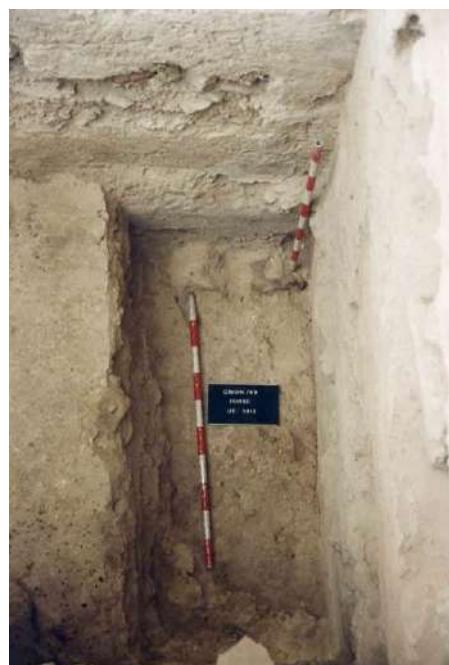
Pavimento de yeso muy fino localizado en el sondeo realizado en el sector suroeste del interior de la torre. Supone entre 0,02 y 0,04 m de grosor. Se encuentra bajo el relleno UE 25. Cronología: Época almohade, Ss. XII-XIII.

Fig. 24: Pavimento (UE 1013) de yeso del nivel original de la torre en época islámica almohade.

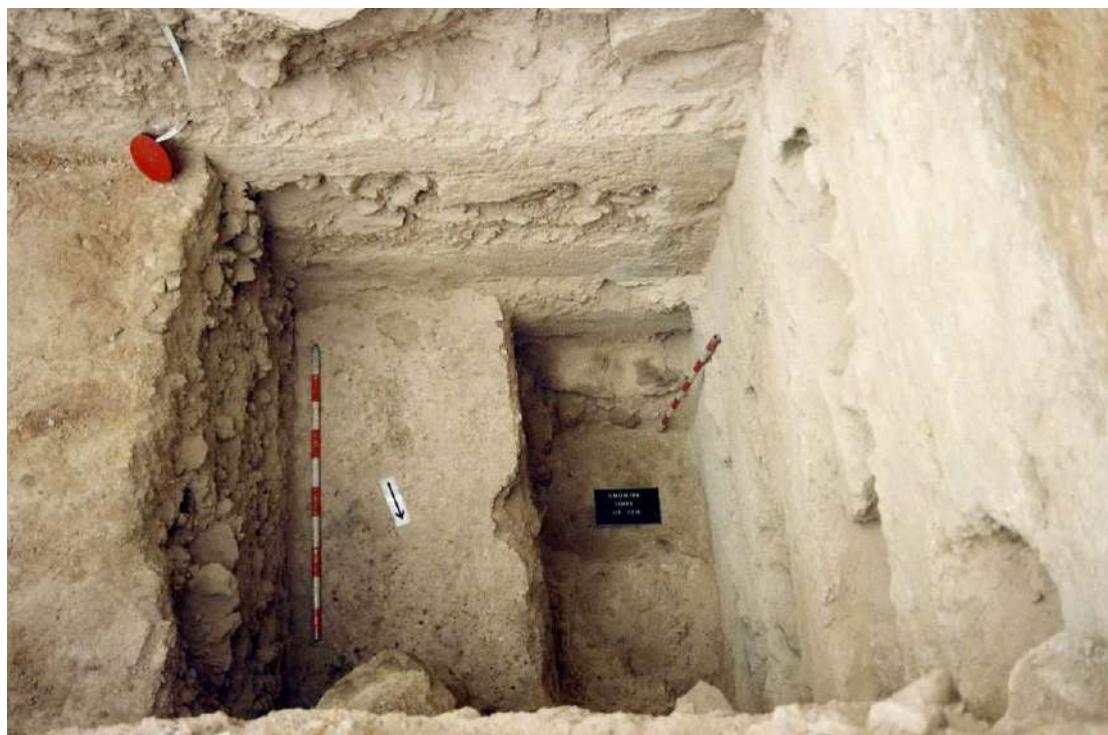
Pavimento de yeso muy fino localizado en el sondeo realizado en el sector suroeste del interior de la torre. Supone entre 0,02 y 0,04 m de grosor. Se encuentra bajo el relleno UE 27. Cronología: Época almohade, Ss. XII-XIII.

Fig. 25: Pavimento (UE 1014) de yeso del nivel original de la torre en época islámica almohade.

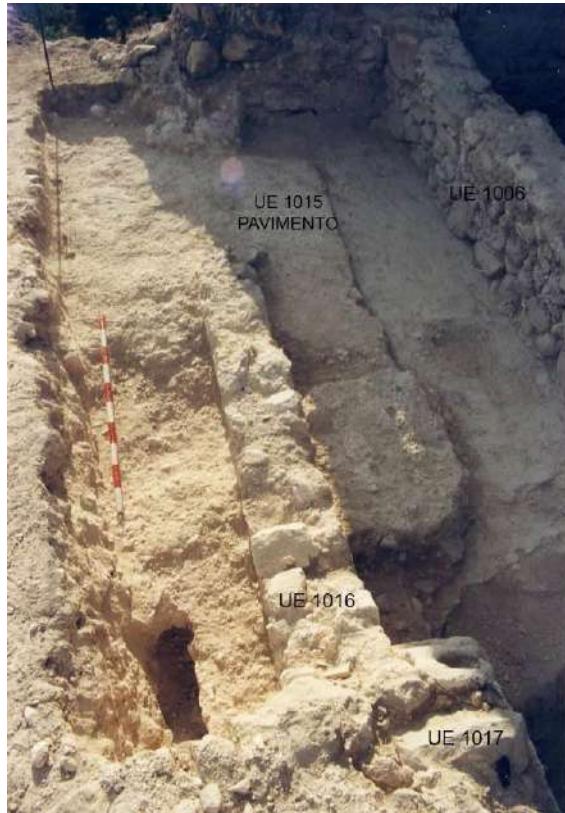
Pavimento de yeso compactado localizado en el acceso al interior de la torre. Localizado entre el muro 1006 y el muro 1016. Pavimento compuesto por yeso, piedras pequeñas y grava. Capa de pavimento bastante compactada bajo un nivel de relleno (UE 11), asociado al muro de cierre este de la torre (UE 1006) y al muro 1016. Supone un grosor entre 0,04 y 0,05 m. Cronología: Época bajomedieval Ss. XIV-XV-Siglo XVI.

Fig. 26: Pavimento (UE 1015) de yeso entre el muro 1006 y el muro 1016, área de pasillo de entrada al interior de la torre en época bajomedieval y moderna.

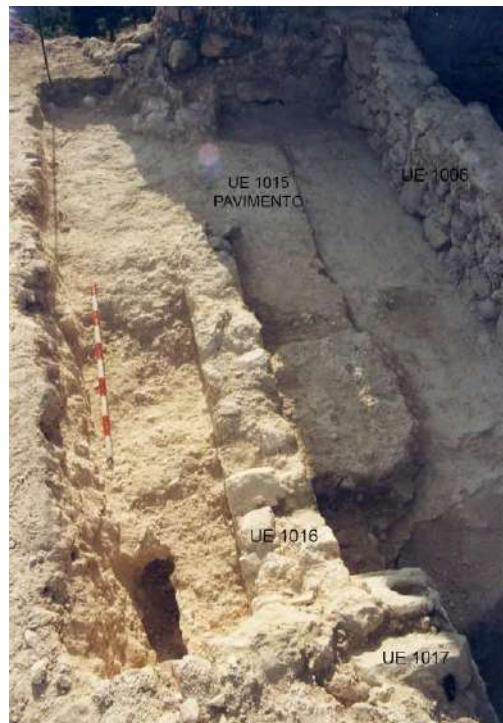
Muro de mampostería irregular unido con yeso, con piedras de mediano y gran tamaño. Formado por líneas de piedras más o menos alineadas, con una longitud de 2,28 m. Presenta una altura máxima de 0,36 m y una anchura media de 0,30 m. Se localiza en la zona de acceso al interior de la torre y sirve de cierre parcial a la misma. Es paralelo al muro 1006, y genera un pasillo entre 1 y 1,15 m de ancho de acceso al interior de la torre. Este muro se adosa a un muro contrafuerte UE 1017, y a su vez este último se adosa a la fachada noreste de la torre (UE 1002). Cronología: Época bajomedieval Ss. XIV-XV -Siglo XVI.

Fig. 27: Muro de cierre y entrada al interior de la torre (UE 1016)

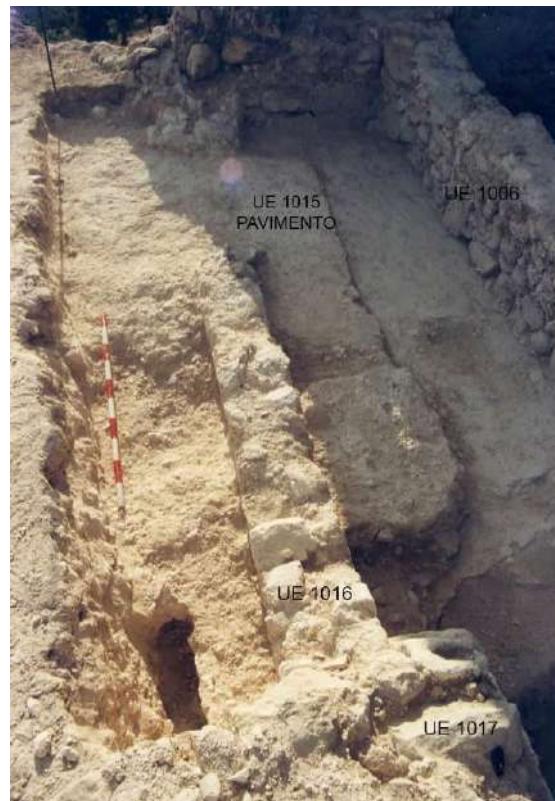
Muro de mampostería irregular unido con yeso, con piedras de mediano y gran tamaño. Formado por líneas de piedras más o menos alineadas, con una longitud de 1,44 m. a modo de contrafuerte adosado al muro noreste de la torre (UE 1002). Presenta una anchura entre 0,74 m y 0,82 m, con una altura entre 0,50 m y 0,80 m. Se le adosa el muro 1016. Se localiza en la zona de acceso al interior de la torre y sirve de cierre parcial a la misma. Cronología: Época bajomedieval Ss. XIV-XV -Siglo XVI.

Fig. 28: Muro contrafuerte UE 1017 en primer término, en la zona de acceso al interior de la torre en la etapa bajomedieval y moderna

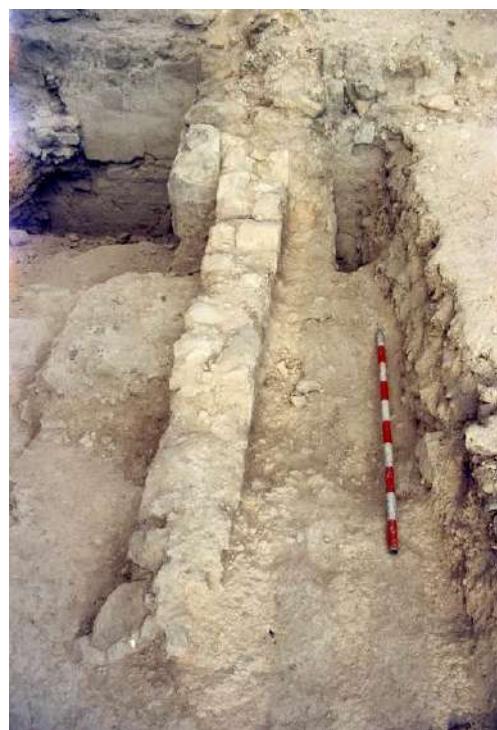
Fig. 29: Muro contrafuerte UE 1017 que se encuentra adosado a la fachada noreste de la torre (UE 1002), y se le adosa el muro 1016.

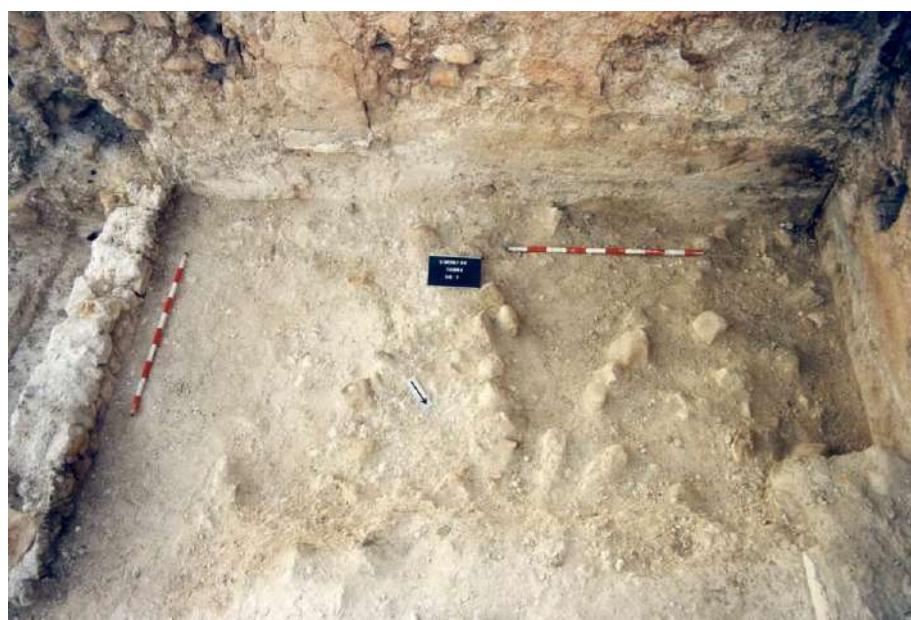
Fig.30: Estrato de relleno ubicado en la esquina suroeste de la torre que se encontraba bajo el pavimento UE 1005.

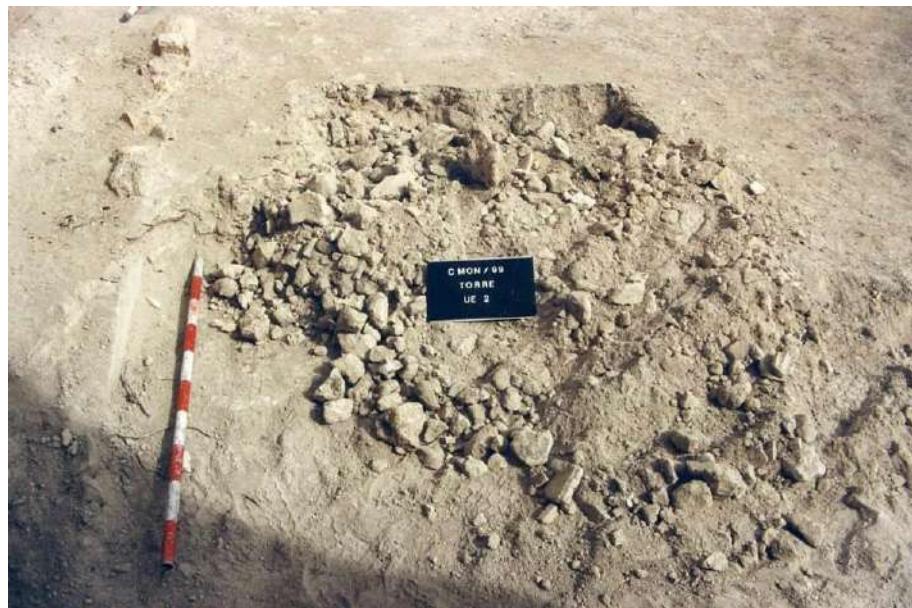
Estrato de tierra de relleno suelta del derrumbe del muro 1006, con tierra marrón, parte del techo, con restos del cañizo y material de construcción. Estrato que se encuentra en el lateral sur de la torre, área con el pavimento de yeso desaparecido en esta zona. Cronología: Época moderna Ss. XVI-XVIII - Época contemporánea.

Fig. 31: Estrato UE 2, con el derrumbe del muro UE 1006.

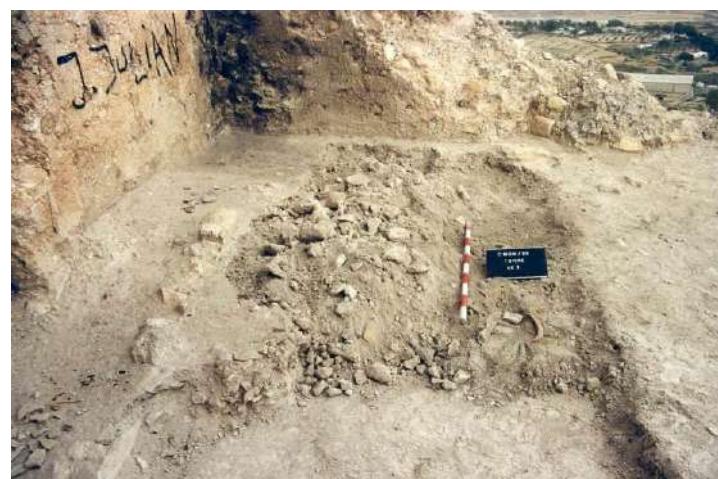
Estrato de tierra de relleno sobre el pavimento UE 1005 que se localiza en la zona media del interior de la torre. Se trata de un relleno realizado con tierra suelta, material arqueológico contemporáneo. Hemos excavado entre 5 y 10 cm del espesor de esta capa de tierra de relleno. Cronología: Época moderna Ss. XVI-XVIII-Época Contemporánea.

Fig. 32: Estrato UE 3, con material contemporáneo y moderno sobre un pavimento de yeso (UE 1005).

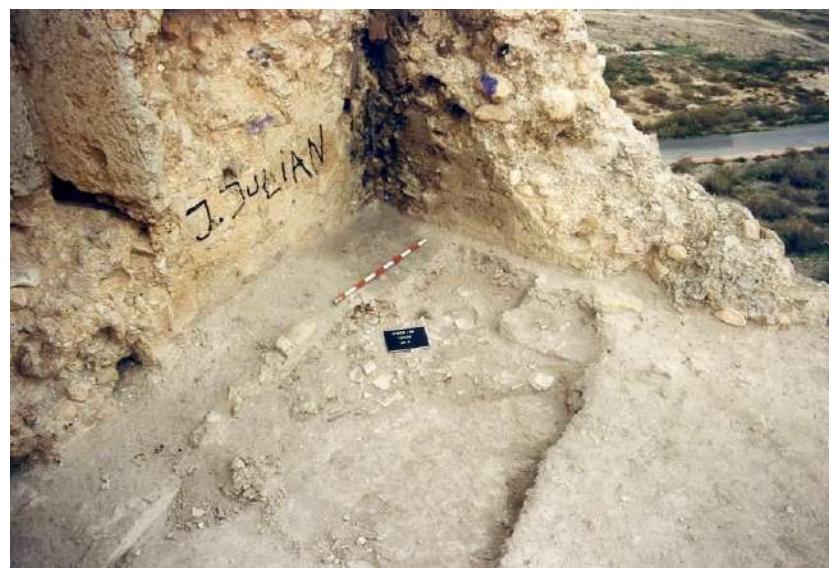
Estrato de tierra de relleno sobre el pavimento UE 1005 que se localiza en la esquina norte del interior de la torre. Entre los dos bancos corridos existentes. Se trata de un relleno realizado con tierra suelta, material arqueológico contemporáneo, con restos de paredes y enlucidos de yeso. Relleno que supone entre 10 y 15 cm de espesor. Cronología: Época moderna Ss. XVI-XVIII-Época Contemporánea.

Fig.33: Estrato UE 4, con material contemporáneo y moderno sobre un pavimento de yeso (UE 1005).

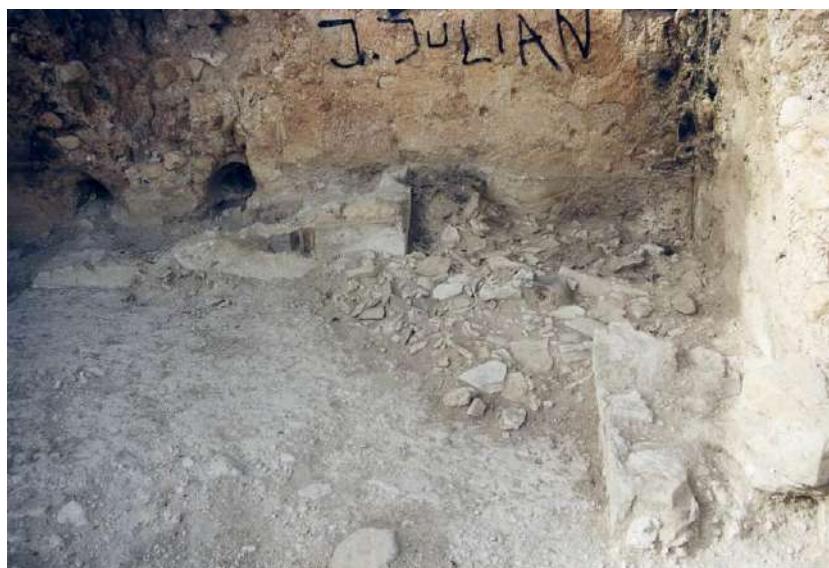
Fig. 34: Estrato UE 4 localizado sobre un pavimento de yeso (UE 1005) y entre los dos bancos (UE 1003 y 1004).

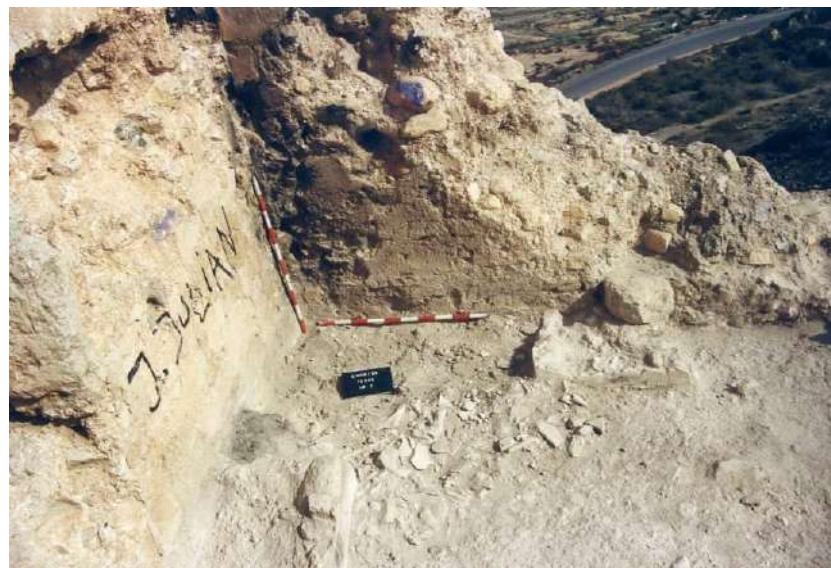
Estrato de tierra de relleno sobre el hogar UE 8 que se localiza en la esquina norte del interior de la torre. Entre los dos bancos corridos existentes. Se trata de un relleno realizado con tierra suelta. Relleno que supone entre 10 y 15 cm de espesor. Cronología: Época moderna Ss. XVI-XVIII-Época Contemporánea.

Fig. 35: Estrato UE 7 localizado entre los dos bancos (UE 1003 y 1004) y sobre el hogar UE 8.

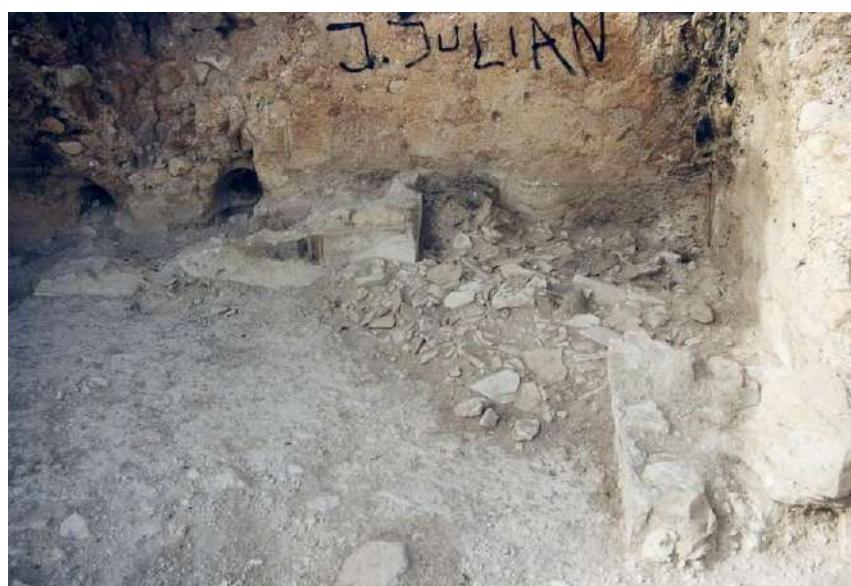
Fig. 36: Otra foto del estrato UE 7 localizado entre los dos bancos (UE 1003 y 1004)

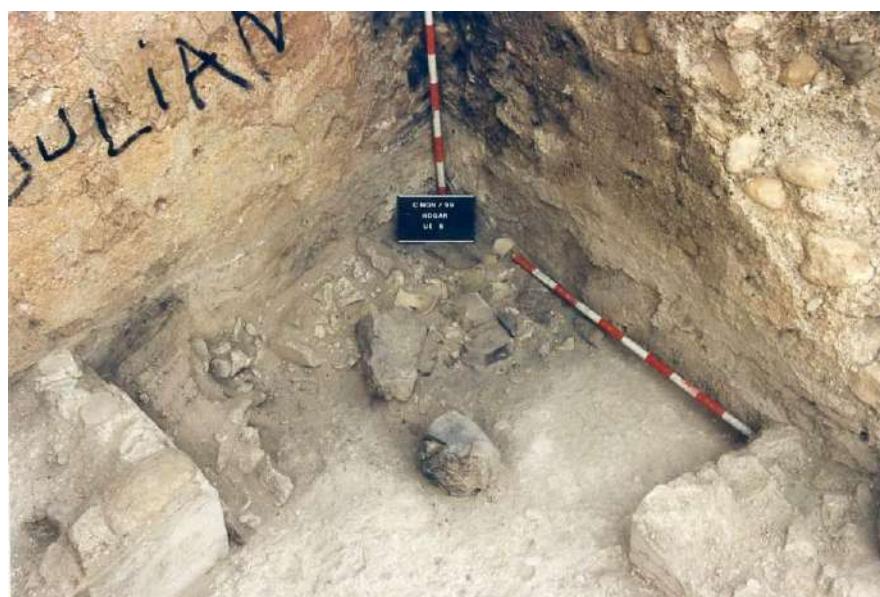
Estrato de tierra de relleno del interior de un hogar, con restos de tierra ceniciente, carbones y piedras quemadas, que se localiza en la esquina norte del interior de la torre. Entre los dos bancos corridos existentes. Se trata de un relleno realizado con tierra suelta, piedras y restos constructivos. Relleno que supone entre 10 y 15 cm de espesor. Cronología: Época moderna Ss. XVI-XVIII-Época Contemporánea.

Fig. 37: Estrato UE 8 localizado entre los dos bancos (UE 1003 y 1004), área de hogar.

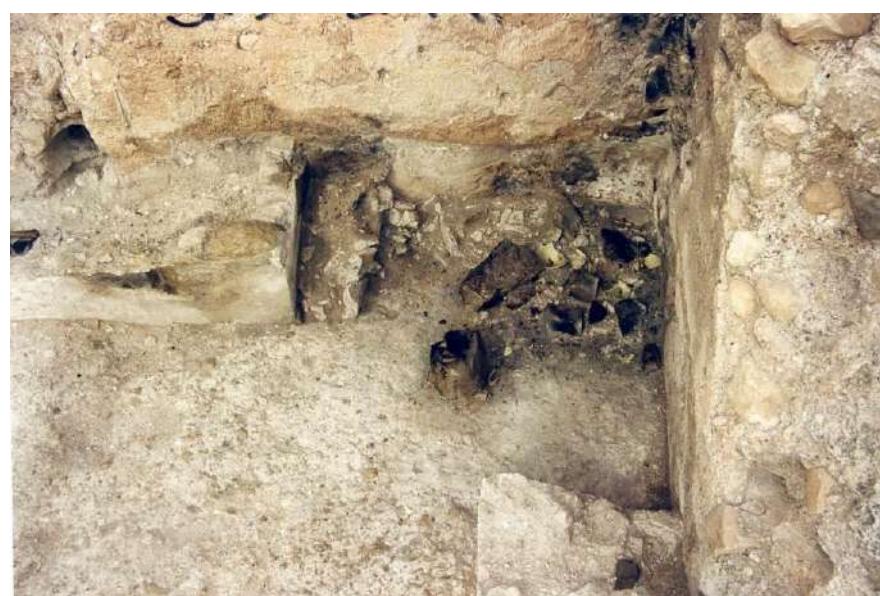
Fig. 38: Estrato UE 8 área de hogar con restos de carbón y zonas quemadas.
