MEMORIA FINAL **ACTUACIÓN ARQUEOLÓGICA**

**EXCAVACIÓN ARQUEOLÓGICA EN EL CASTELL DE MONÒVER Y
SEGUIMIENTO DE LA CONSOLIDACIÓN DE LA TORRE DEL CASTELL
DE MONÒVER**

Promotor: AJUNTAMENT DE MONÒVER

AÑOS 1999-2000

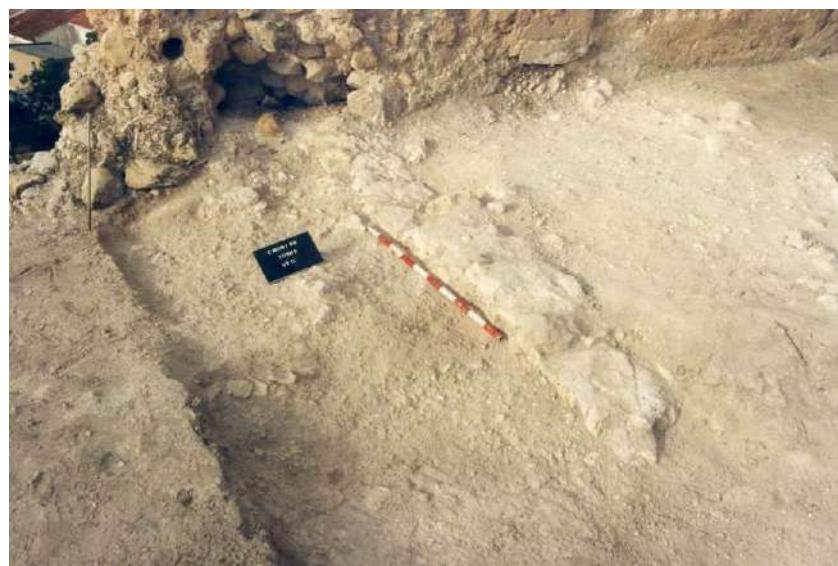
Estrato de tierra de relleno en el lateral este del muro UE 1006. Se trata de un relleno realizado con tierra suelta, piedras pequeñas y medianas y restos de paredes y material de construcción con yeso. Relleno que supone entre 10 y 15 cm de espesor. Cronología: Época moderna Ss. XVI-XVIII-Época Contemporánea.

Fig. 39: Estrato UE 11 de relleno al este del muro UE 1006

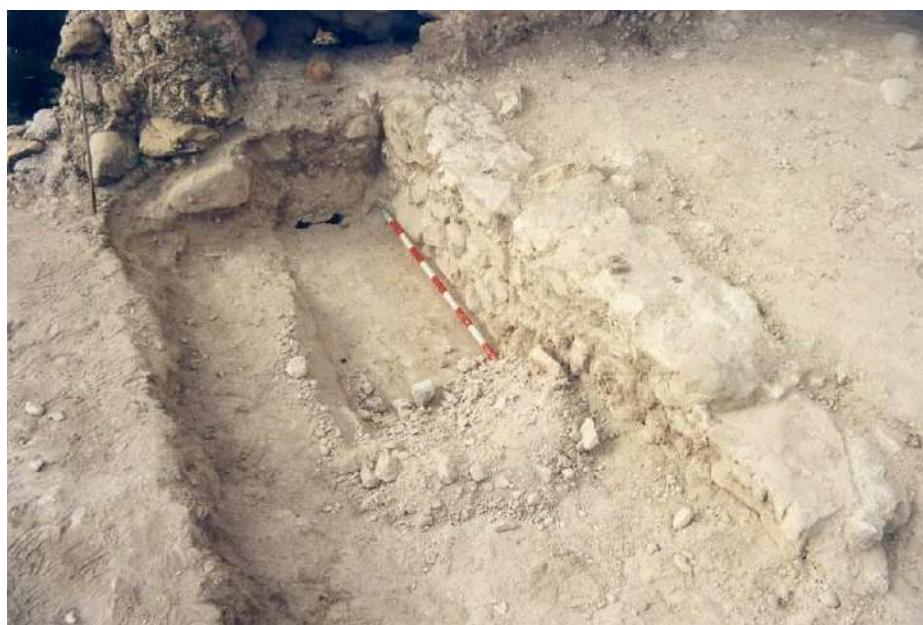
Fig. 40: Estrato UE 11 de relleno suelto de tierra y trozos de yeso.

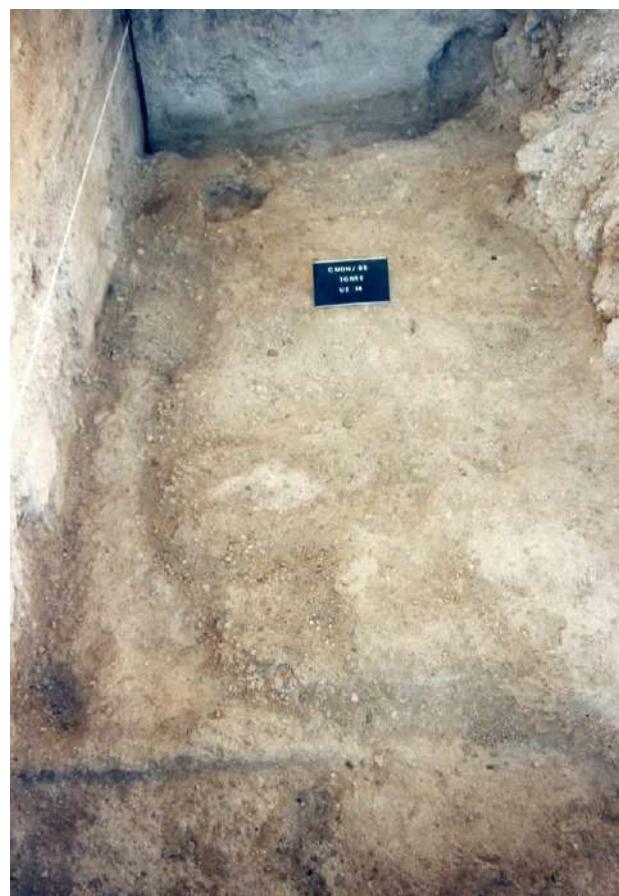
Estrato de tierra marrón de relleno suelta bajo el pavimento de yeso UE 1007. Estrato que se encuentra en el lateral suroeste de la torre, área donde se ha realizado el sondeo. Supone entre 0,20 y 0,22 m de grosor. Estrato que se encuentra sobre el pavimento UE 1008 vinculado al muro UE 1006, que cierra parcialmente el interior de la torre. Cronología: Época moderna Ss. XVI-XVIII.

Fig. 41: Estrato UE 14 de relleno de tierra sobre el pavimento UE 1008.

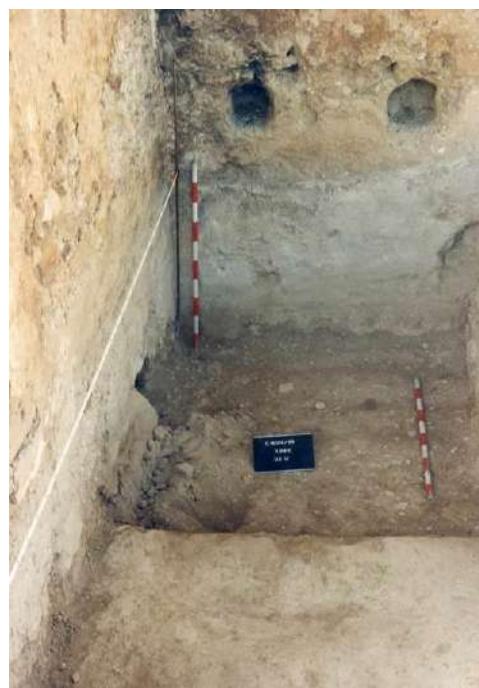
Estrato de tierra marrón de relleno suelta con piedras pequeñas y medianas, bajo el pavimento de yeso UE 1008. Estrato que se encuentra en el lateral suroeste de la torre, área donde se ha realizado el sondeo. Capa importante de relleno entre 0,60 y

0,70 m de grosor. Cronología: Época bajomedieval Ss. XIV-XV- Época moderna Ss. XVI-XVIII.

Fig. 42: Estrato UE 17 de relleno de tierra sobre el pavimento UE 1009.

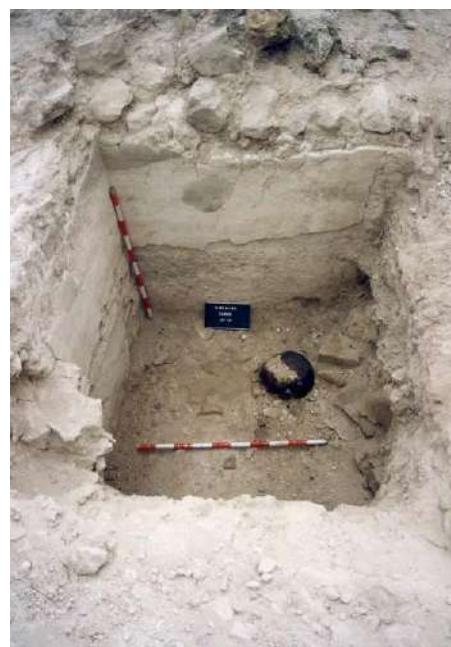
Estrato de tierra entre gris y blanquecina de relleno suelta con piedras pequeñas y medianas, material de construcción, cerámica y elementos contemporáneos. Estrato que se encuentra en el lateral noreste de la torre, área donde se localizó un pequeño

hoyo realizado en época contemporánea. Capa importante de relleno entre 0,80 y 1 m de grosor. Cronología: Época moderna Ss. XVI-XVIII- Época contemporánea.

Fig. 44: Estrato de tierra suelta muy removida, de un hoyo con material contemporáneo. Se localiza en el extremo noreste del interior de la torre.

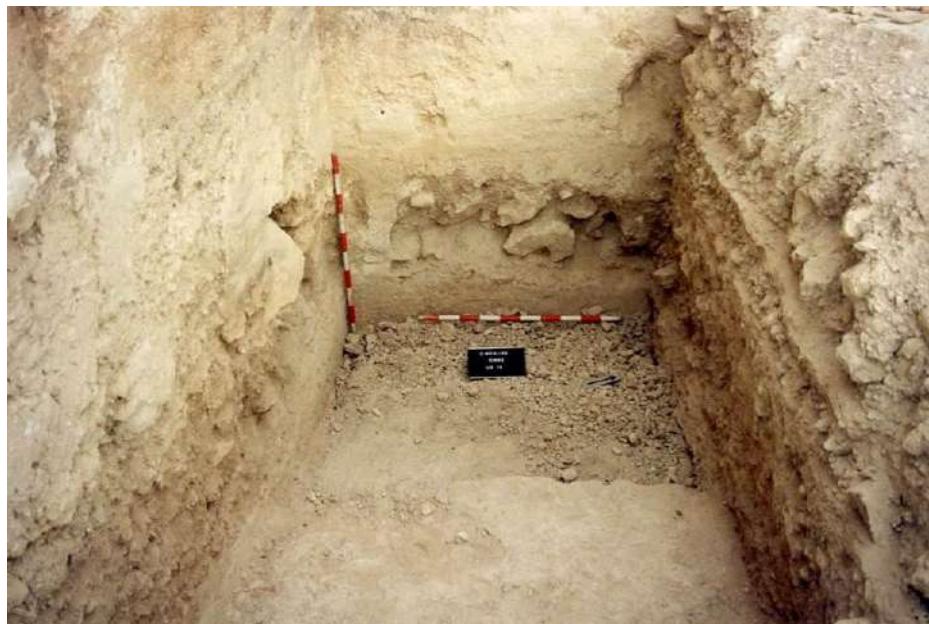
Estrato de tierra marrón de relleno suelta con piedras pequeñas y medianas, bajo el pavimento de yeso UE 1009. Estrato que se encuentra en el lateral suroeste de la torre, área donde se ha realizado el sondeo. Capa de relleno entre 0,12 y 0,32 m de grosor. Cronología: Época bajomedieval Ss. XIV-XV- Época moderna Ss. XVI-XVIII.

Fig. 45: Estrato UE 19 de relleno de tierra bajo el pavimento UE 1009.

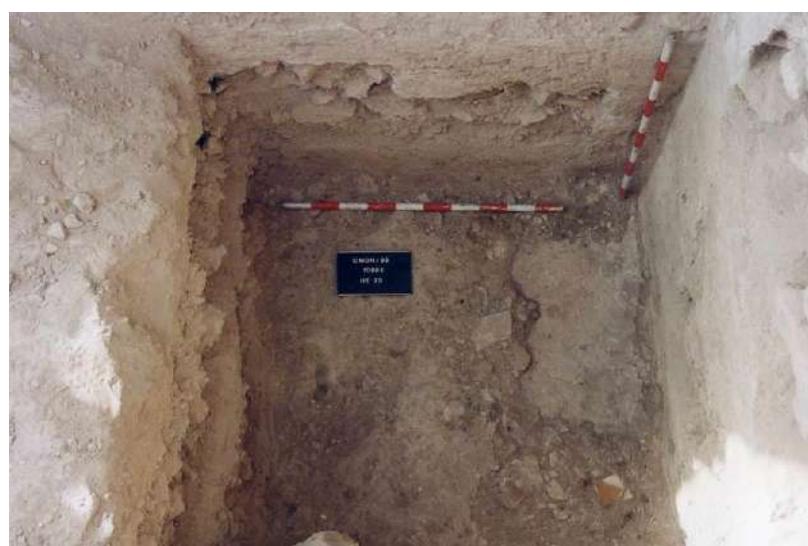
Estrato de tierra marrón de relleno con piedras pequeñas y medianas, bajo el pavimento UE 1011. Estrato que se encuentra en el lateral suroeste de la torre, área donde se ha realizado el sondeo. Capa de relleno entre 0,17 y 0,25 m de grosor. Cronología: Época bajomedieval Ss. XIV-XV- Época moderna Ss. XVI-XVIII.

Fig. 47: Estrato UE 23 de relleno de tierra bajo el pavimento UE 1011.

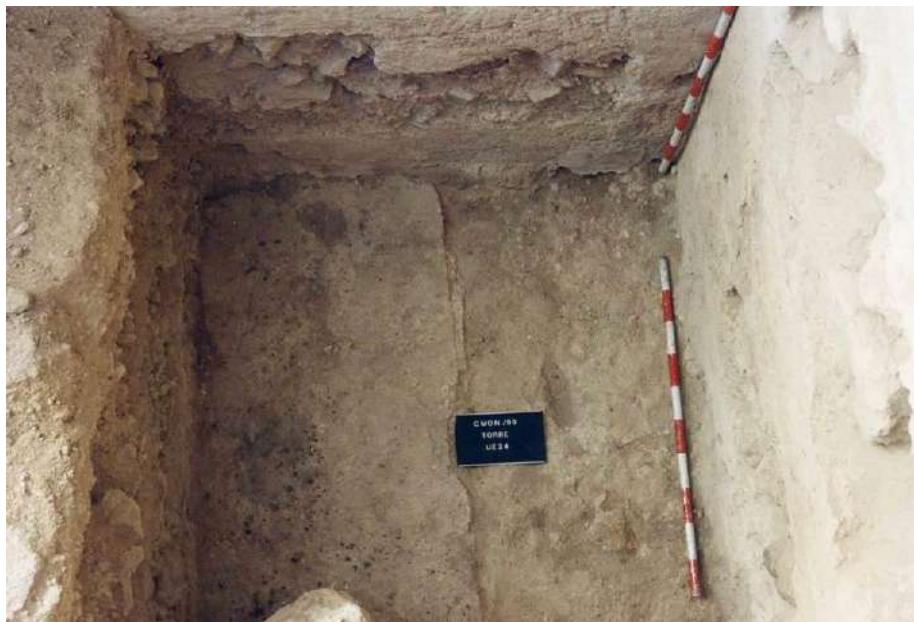
Estrato de tierra marrón de relleno con piedras pequeñas, bajo el pavimento UE 1012. Estrato que se encuentra en el lateral suroeste de la torre, área donde se ha realizado el sondeo. Capa de relleno entre 0,07 y 0,08 m de grosor. Cronología: Época almohade Ss. XII-XIII.

Fig. 48: Estrato UE 24 de relleno de tierra bajo el pavimento UE 1012.

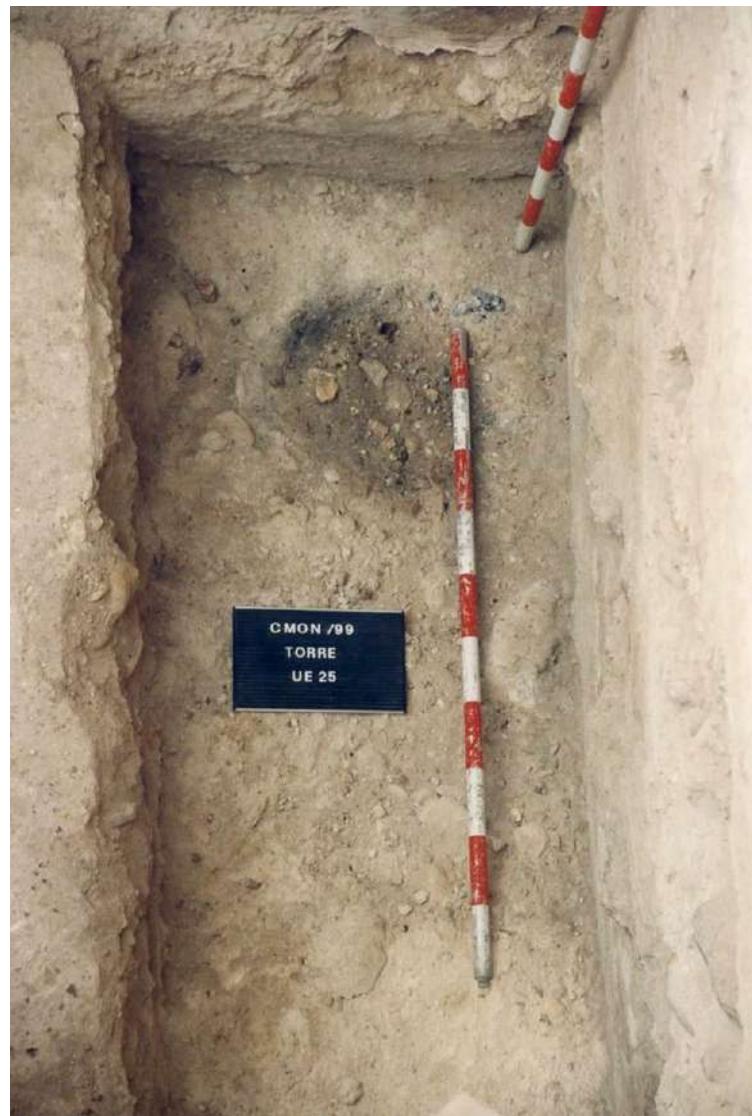
Estrato de tierra de relleno con piedras pequeñas, bajo el estrato UE 24 y sobre el pavimento UE 1013. Estrato que se encuentra en el lateral suroeste de la torre, área donde se ha realizado el sondeo. Capa de relleno entre 0,20 y 0,35 m de grosor. Cronología: Época almohade Ss. XII-XIII.

Fig. 49: Estrato UE 25 de ocupación con el estrato UE 26 de relleno de tierra de un hogar.

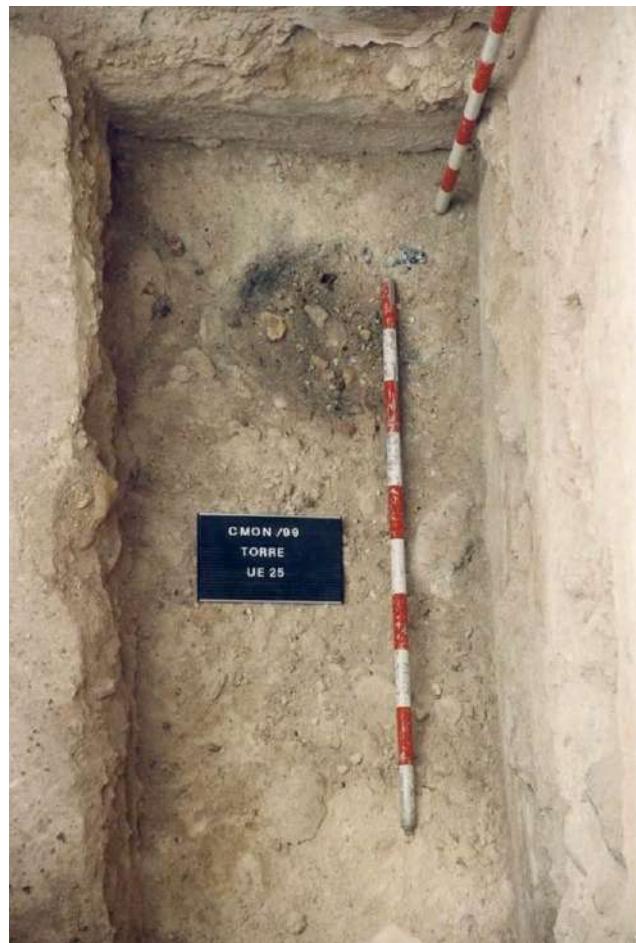
Estrato de tierra de relleno de un hogar circular, sobre el pavimento UE 1013. Estrato que se encuentra en el lateral suroeste de la torre, área donde se ha realizado el sondeo. Capa de relleno entre 0,05 y 0,10 m de grosor. Cronología: Época almohade Ss. XII-XIII.

Fig. 50: Estrato UE 26 de un hogar circular en la esquina suroeste de la torre a 3 m de profundidad del pavimento más superficial.

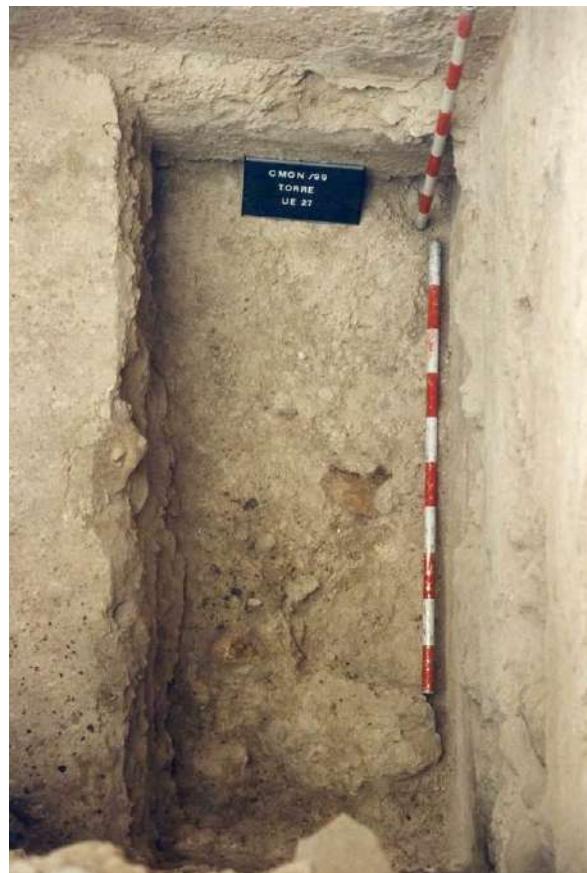
Estrato de tierra de relleno sobre el último pavimento de la torre (UE 1014). Estrato que se encuentra en el lateral suroeste de la torre, área donde se ha realizado el sondeo. Capa de relleno 0,35 m de grosor. Cronología: Época almohade Ss. XII-XIII.

Fig. 51: Estrato UE 27 de tierra blanquecina sobre el último pavimento de la torre.

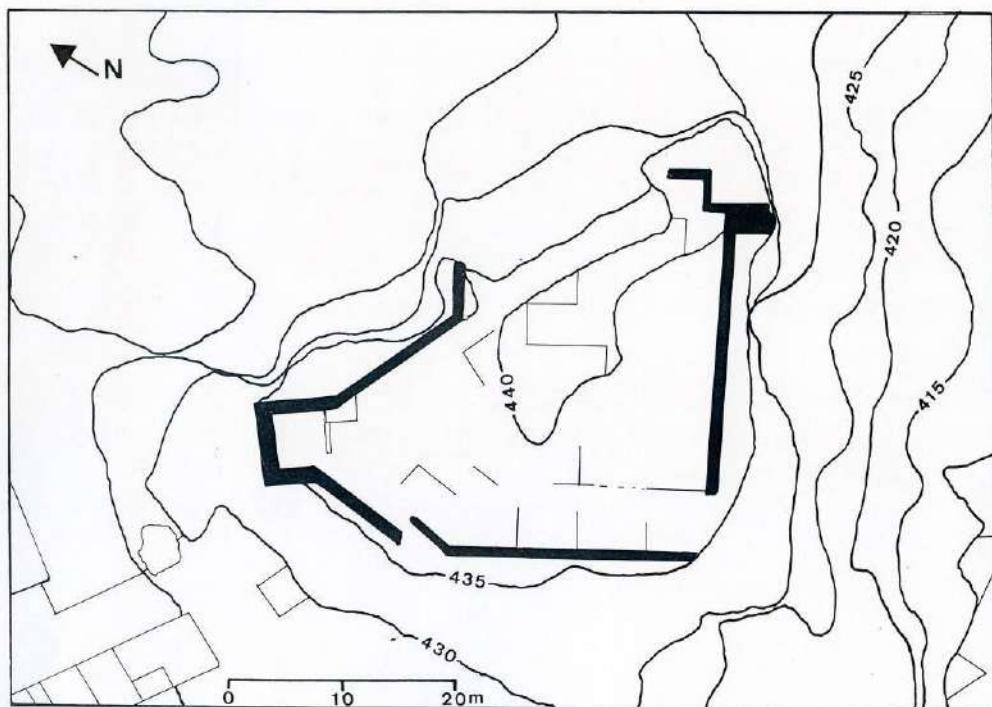
Fig. 52: Plano-croquis del Castell de Monóver, donde se marcan ciertas estructuras que se adivinan sobre la propia fortificación.

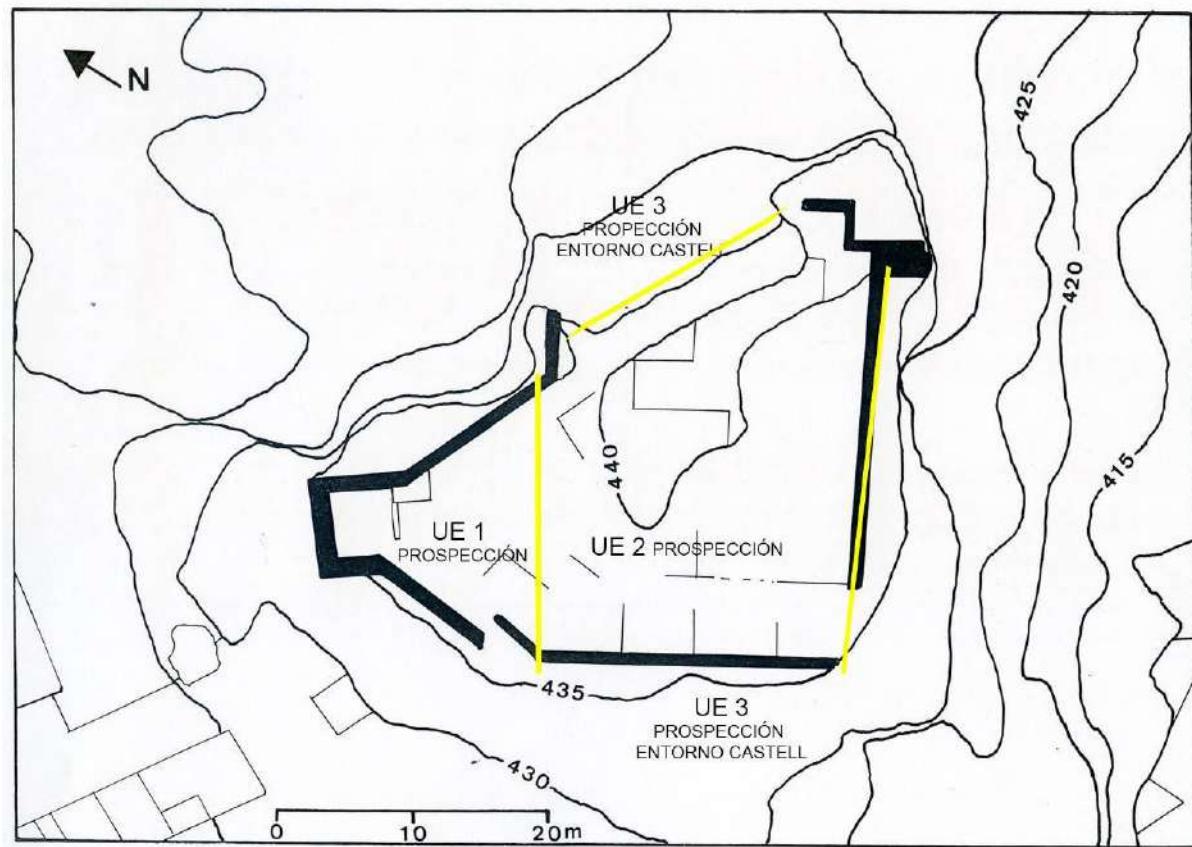
Fig. 53: Plano-croquis del Castell de Monóver, con la sectorización realizada para la prospección de su superficie.

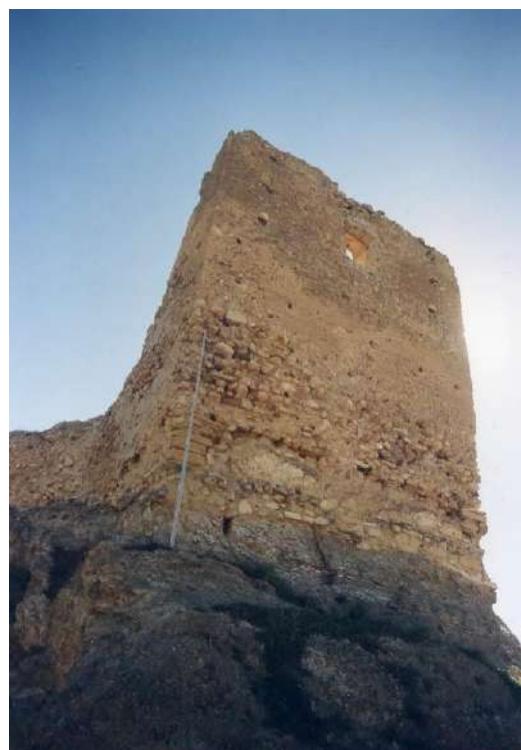
Fig.65: Vista de la fachada noroeste de la torre del castillo.

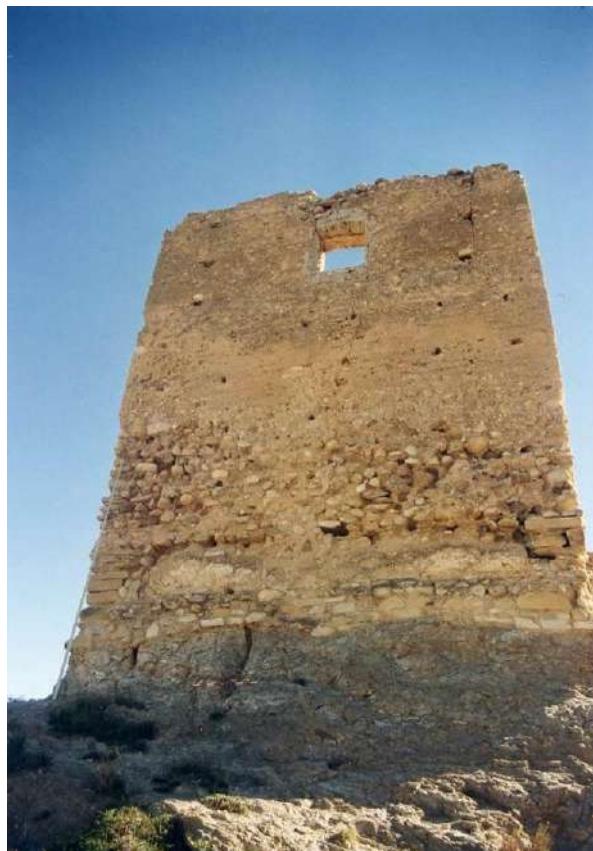
Fig.66: Vista más cercana de la fachada noroeste de la torre del castillo.

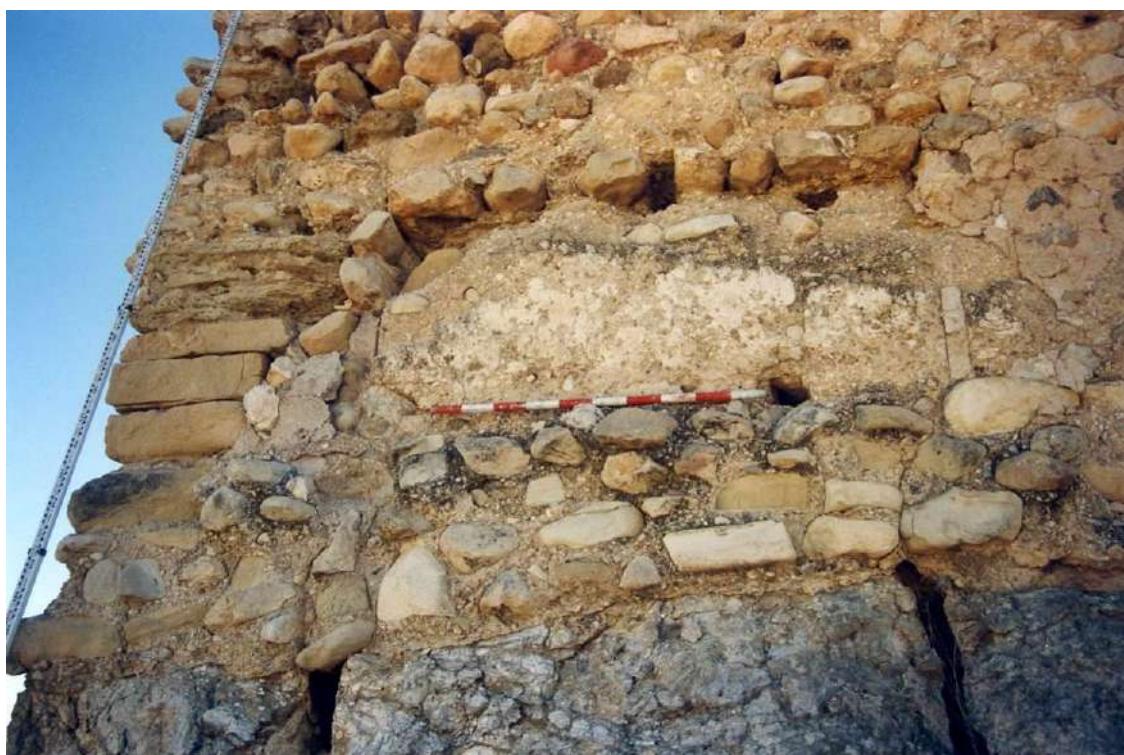
Fig.67: Detalle restos encofrado de tapial de la fachada noroeste de la torre del castillo. Se observa la esquina noreste con sillería encadenada, posiblemente de la etapa bajomedieval.

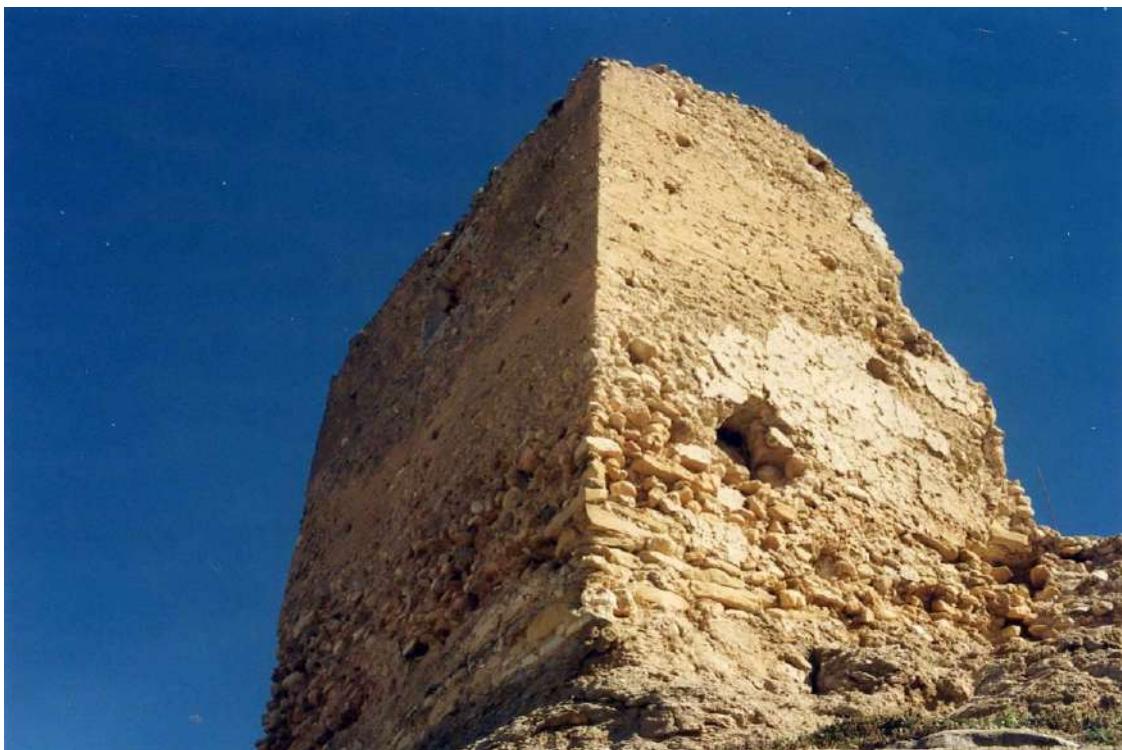
Fig.68: Vista de la fachada noroeste y suroeste de la torre del castillo. Se observa la esquina con sillería encadenada, posiblemente de la etapa bajomedieval y el zócalo de mampostería de la torre

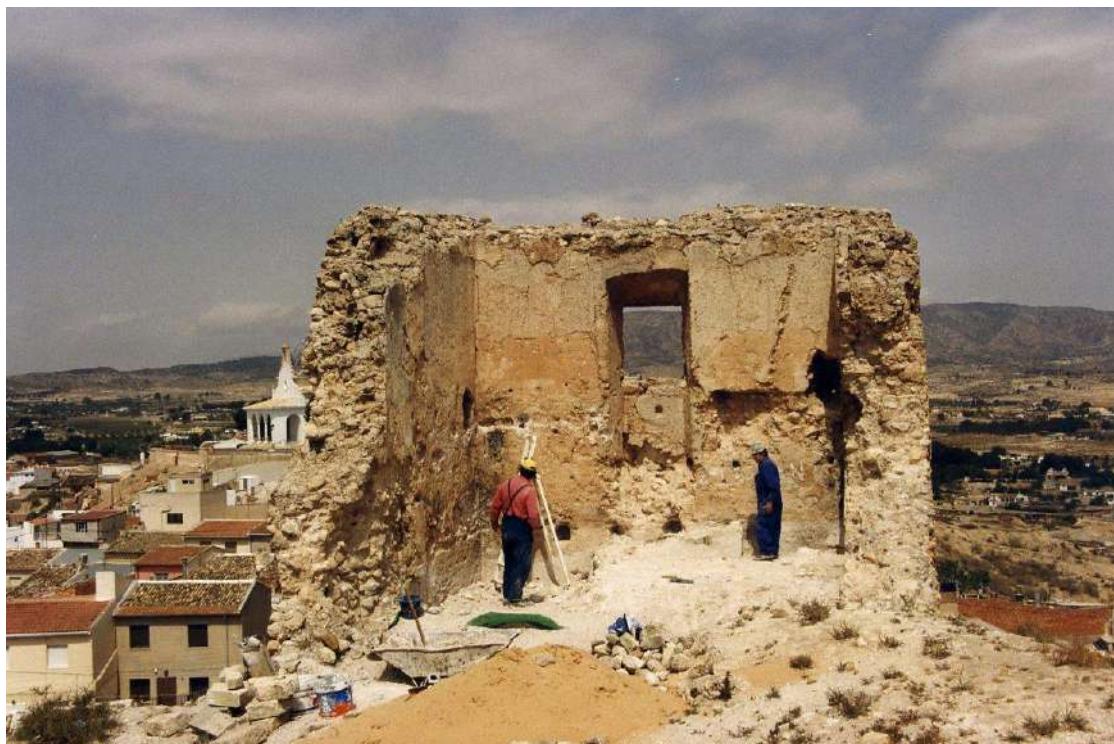
Fig. 70: Vista de los inicios de los trabajos de consolidación en la torre del castillo.

Los trabajos de consolidación se iniciaron en el interior de la torre del castillo, en sus caras noroeste y cara suroeste. Utilizando mortero de cal y añadiendo cemento blanco. Antes de la instalación del andamiaje se iniciaron los trabajos de consolidación de los lienzos, tapando huecos y recuperando cajas de tapial.

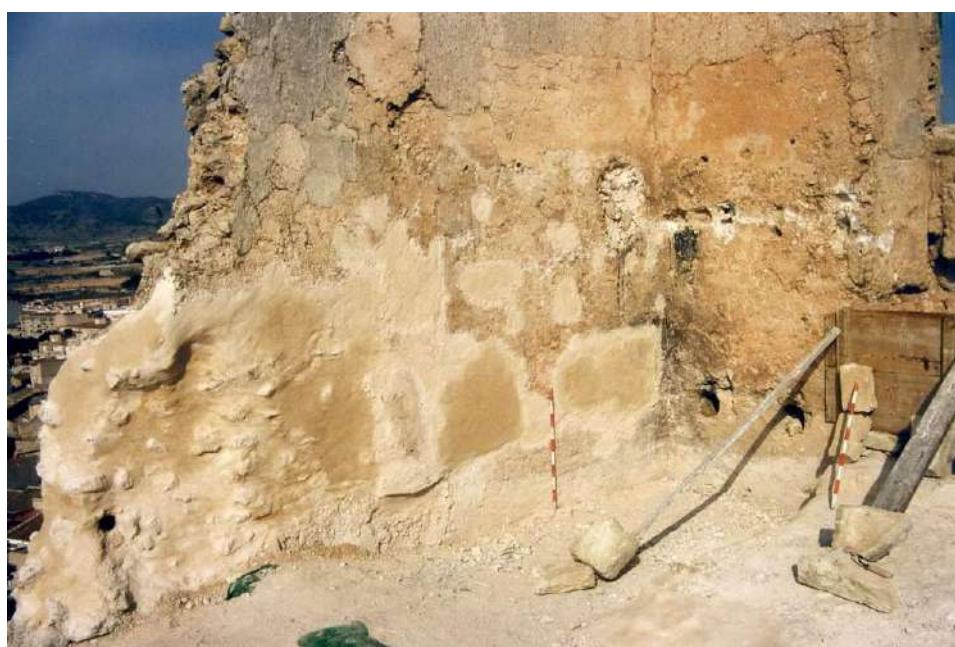
Fig. 71: Trabajos de consolidación en el interior de la torre del castillo.

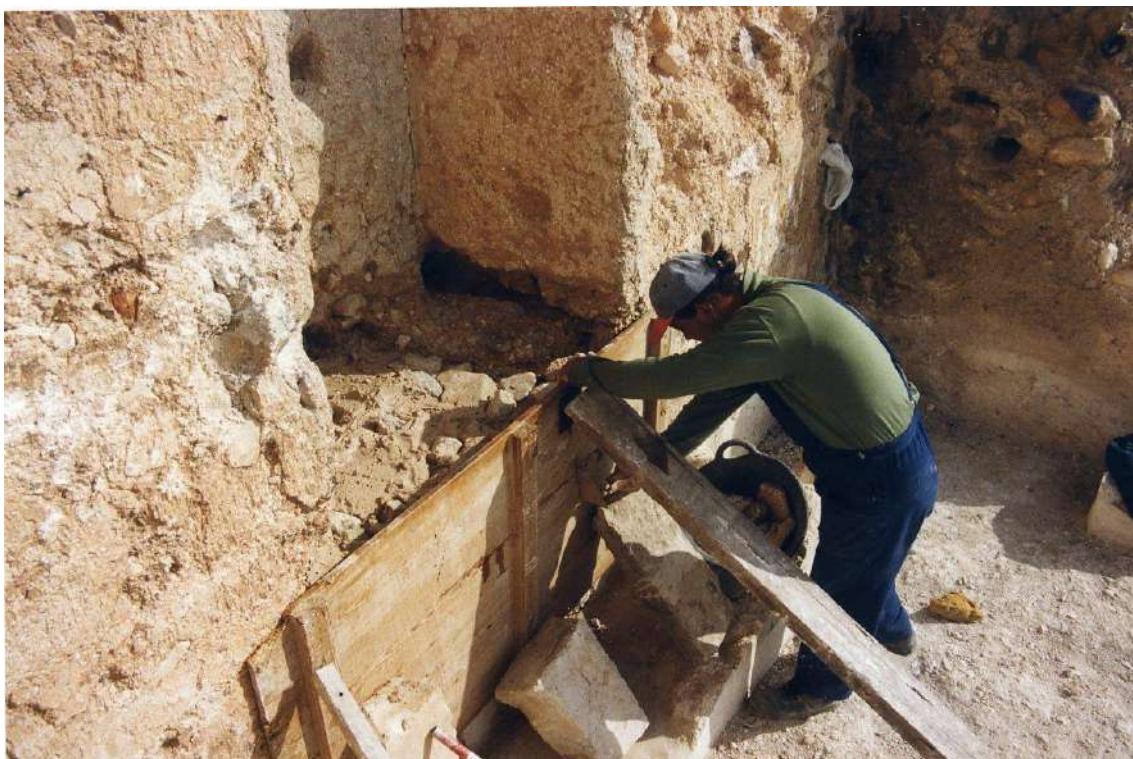
Fig. 72: Se encofró con tablas un área deteriorada del tapial del interior de la torre.

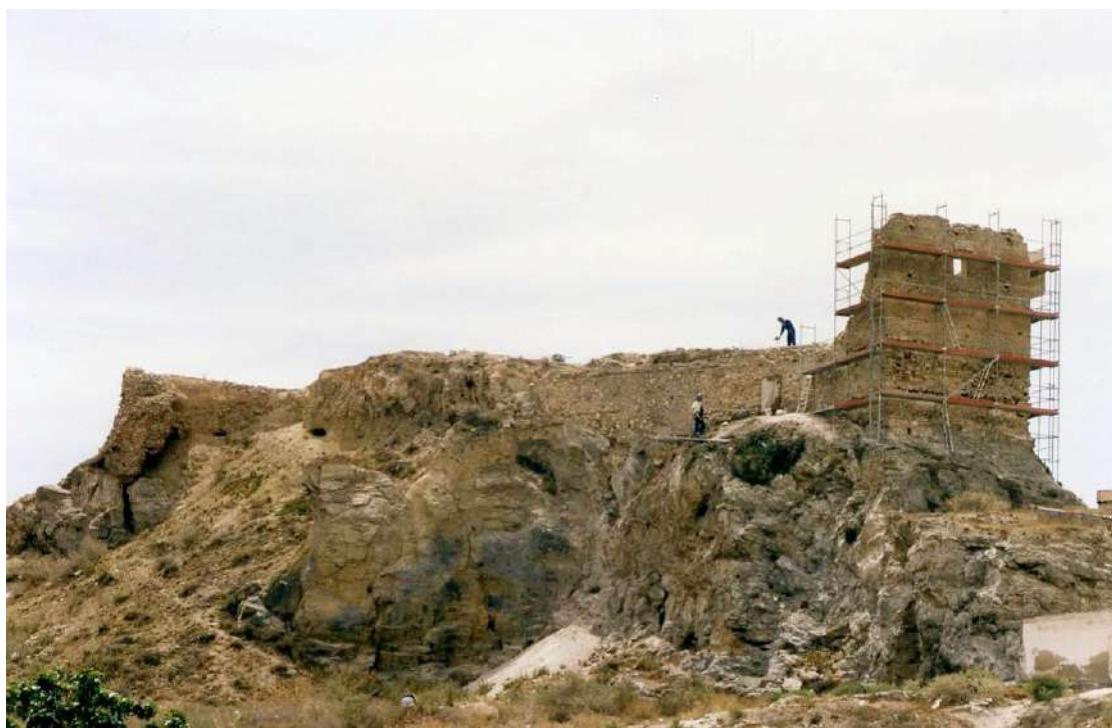
Fig. 73: El andamiaje nos permitió actuar con celeridad en los trabajos de consolidación.

En el momento que se instaló el andamiaje, los trabajos fueron planificados desde la fachada suroeste, hacia la fachada noroeste para ir finalizando los trabajos en el frente noreste de la torre. Y además, se fue interviniendo de arriba hacia abajo, desde la coronación de la torre, donde se consolidaron dichas coronaciones para evitar filtraciones de agua que en el futuro pudieran afectar al núcleo de los muros y provocar la abertura o fisuramiento de los mismos y provocar su proceso de desmantelamiento.

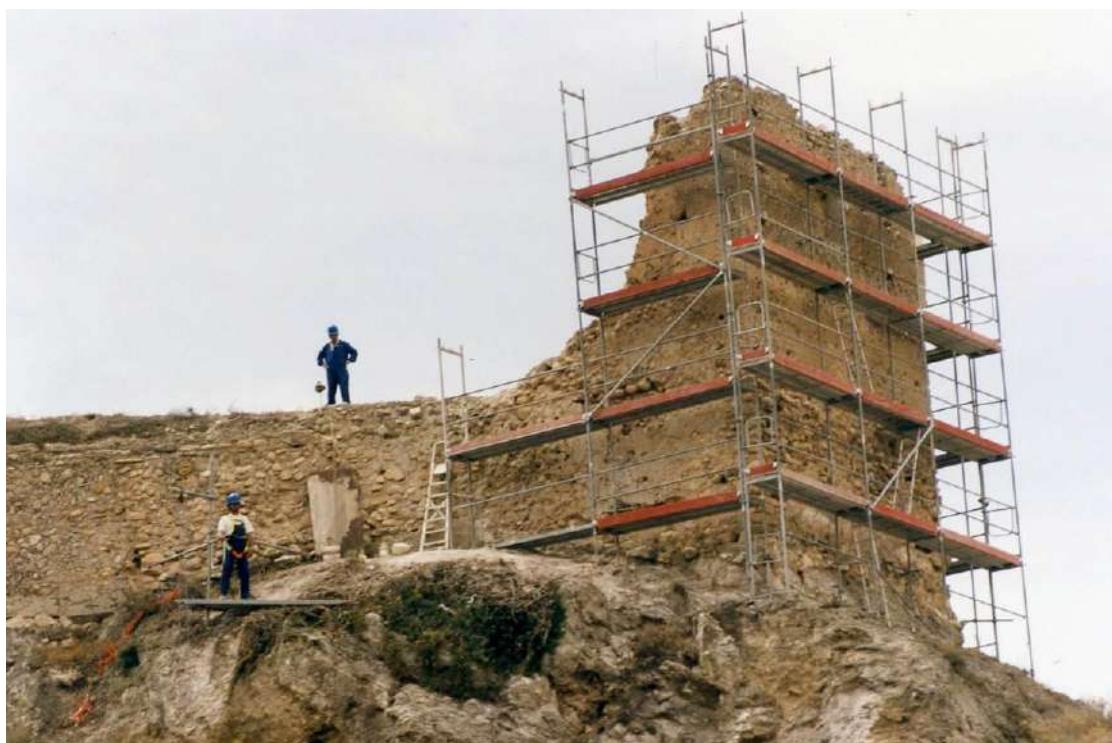
Fig. 74: Se instaló un andamiaje modular con seguridad, perfecto para actuar sobre la torre.

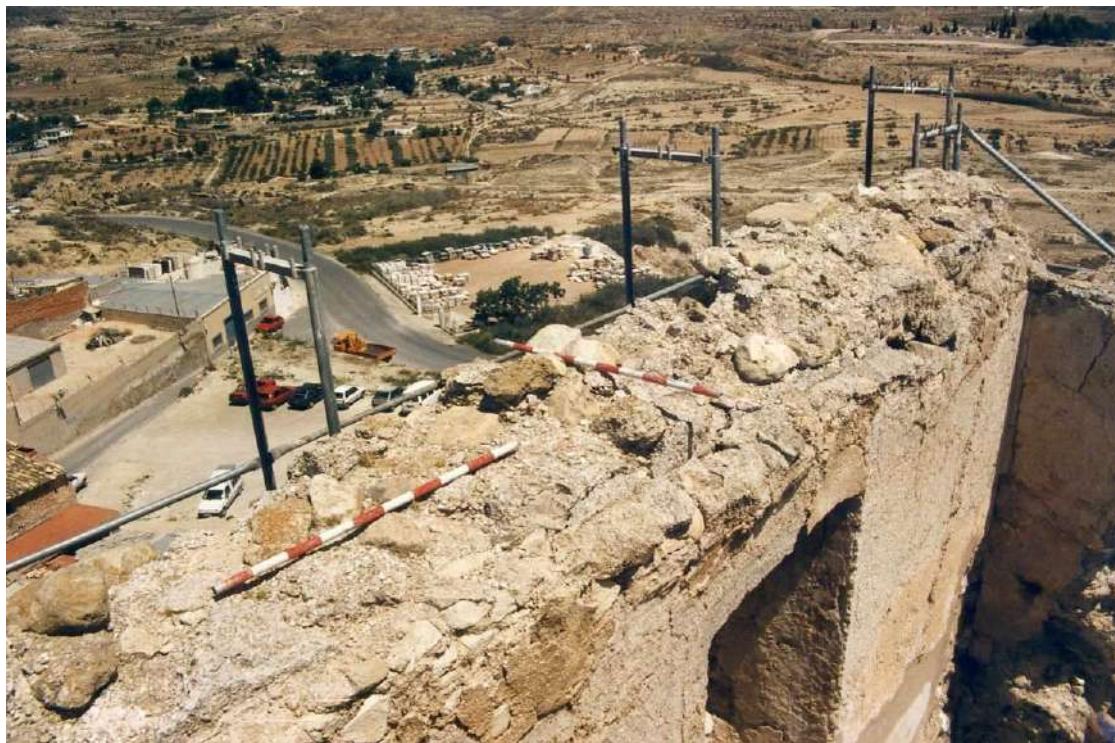
Fig. 76: Estado de la coronación de los muros de la torre antes de su intervención de consolidación.

En las labores de consolidación se primó el actuar sobre las zonas desprendidas o deterioradas, y no intervenir en aquellas zonas de los lienzos en mejor estado, dejando a la vista la fábrica original cuando era posible, y consolidando sólo aquellas zonas más estropeadas y con falta de material, como huecos y orificios, o con pérdidas de enfoscado.

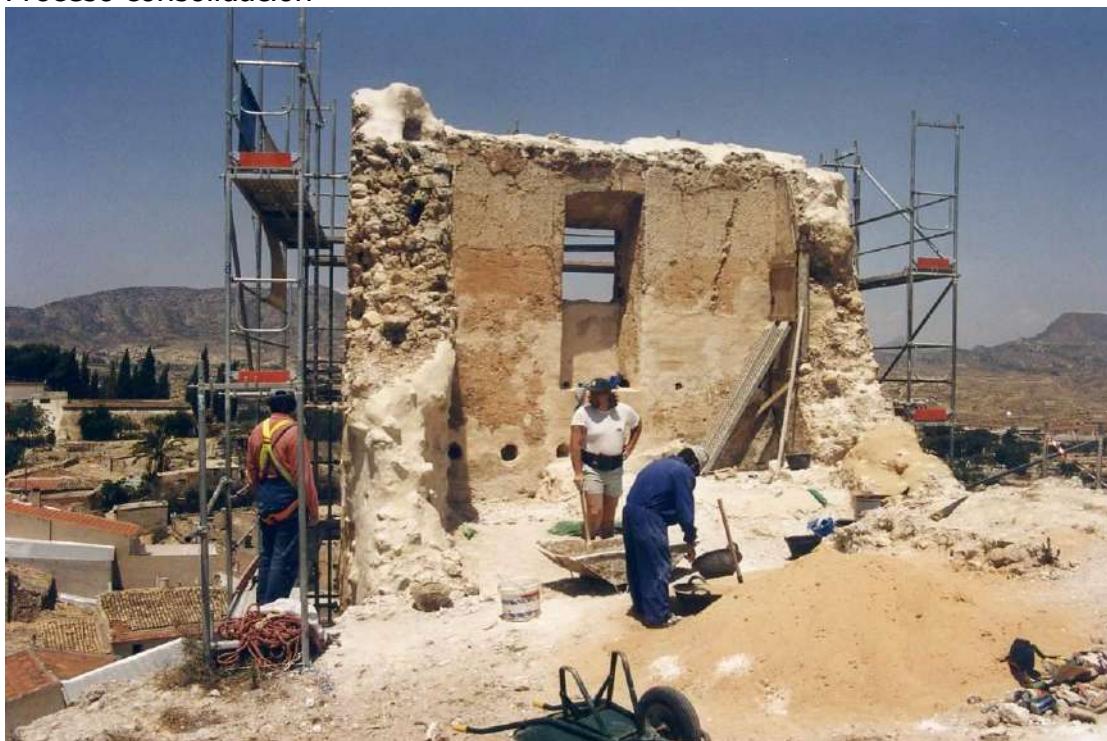
Fig. 77: Proceso de intervención de consolidación en la torre del castillo.

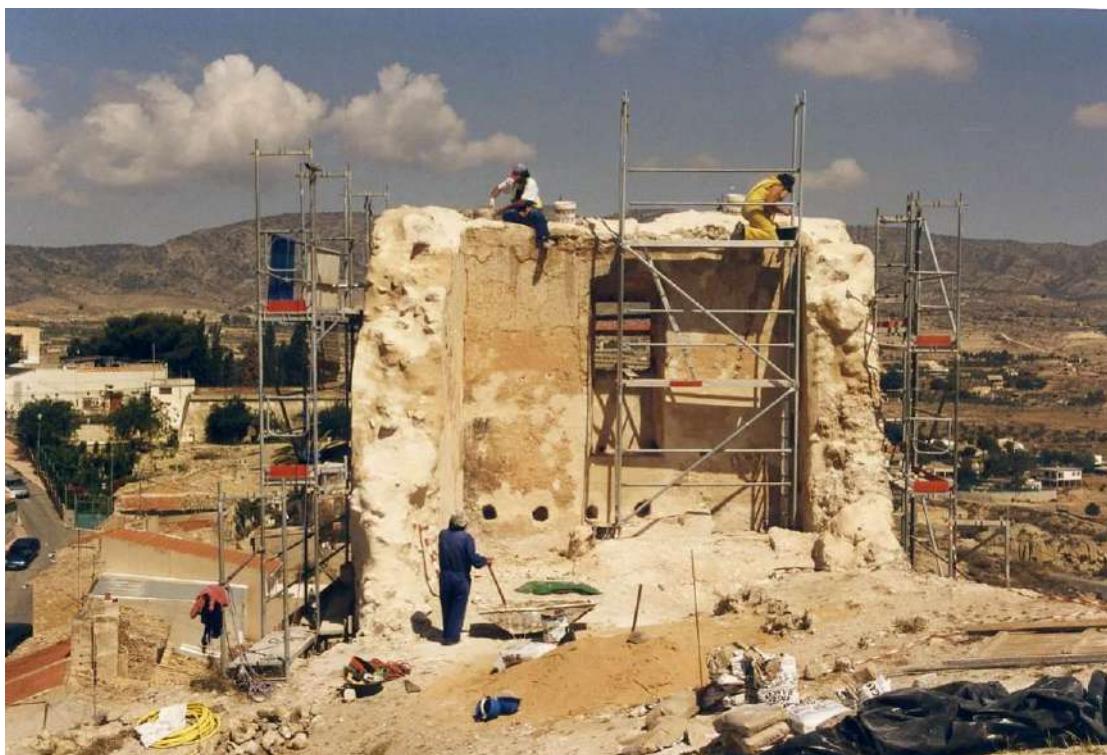
Fig. 78: Detalle de los trabajos para consolidar la coronación de los muros de la torre.

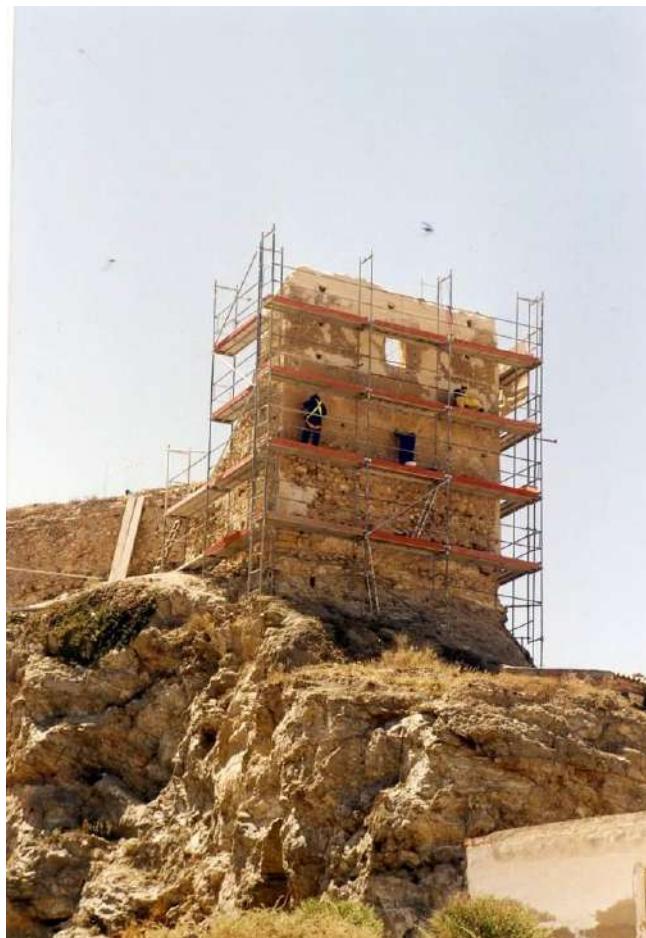
Fig. 79: Trabajos para consolidar la fachada norte de la torre.

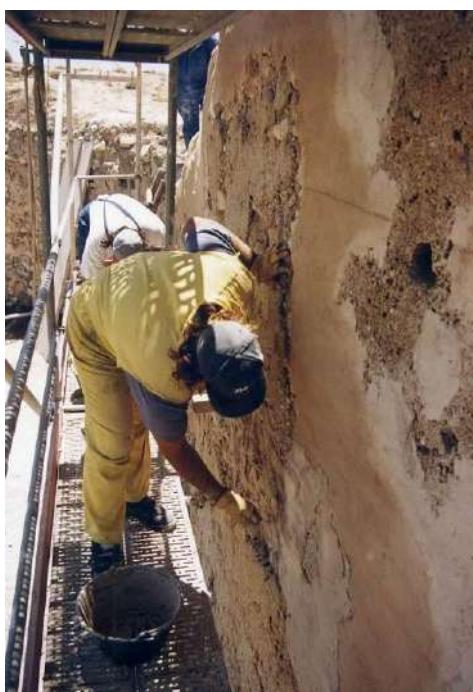
Fig. 80: Recuperación de enfoscados y sellado de huecos en la fachada noreste de la torre.

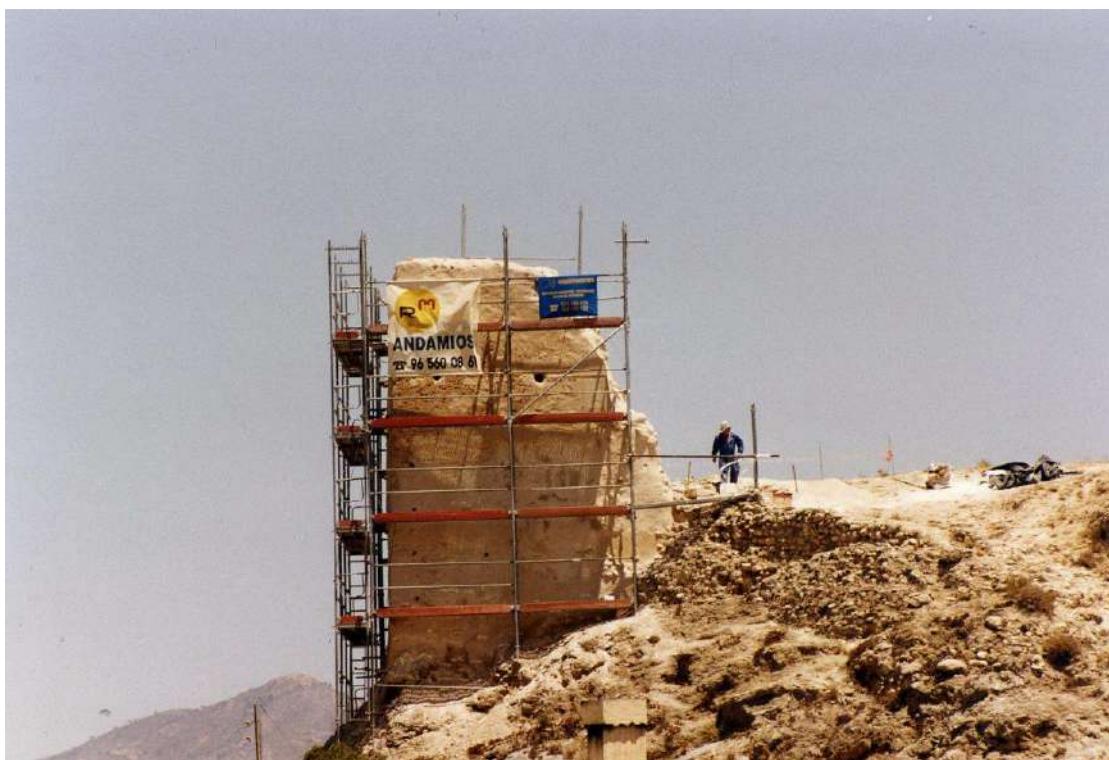
Fig. 81: Trabajos de consolidación de la torre, vista de su fachada suroeste intervenida.

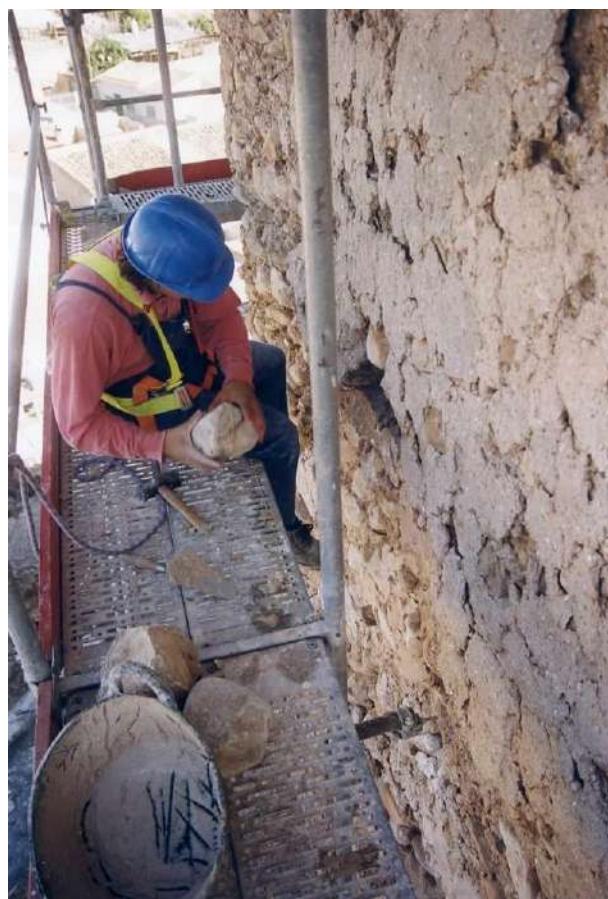
Fig. 82: Trabajos de consolidación de la torre, introducción de bolos en los huecos de la torre para su sellamiento y saneamiento.

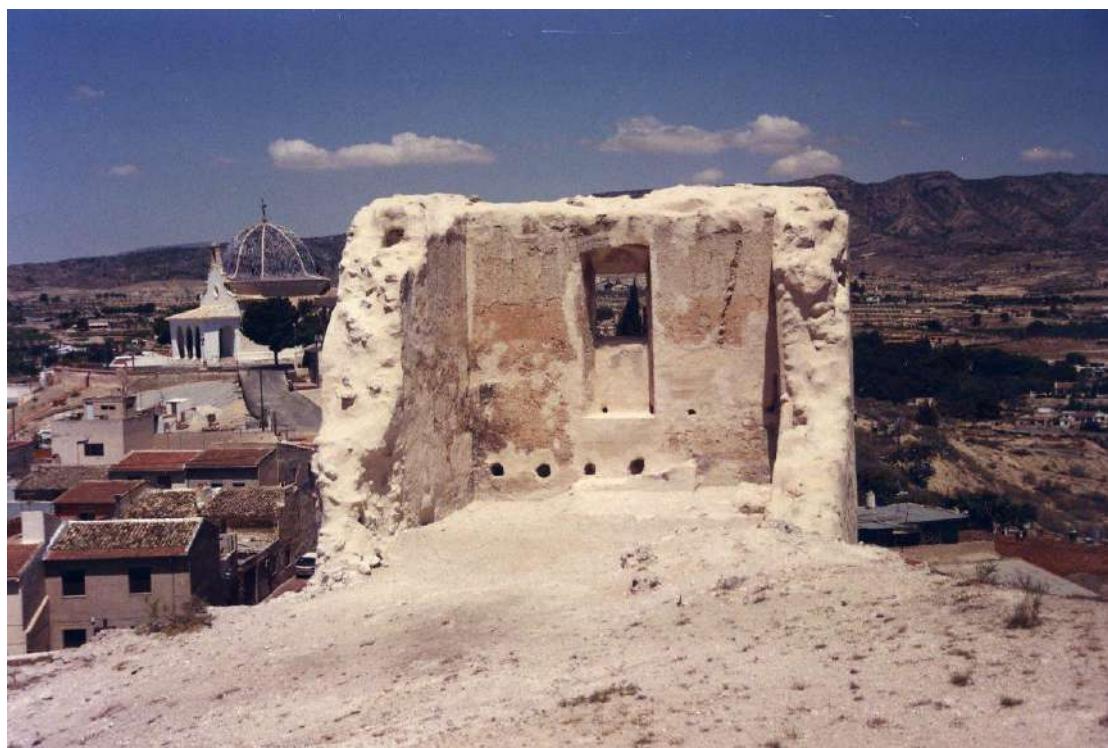
Fig. 85: Aspecto del interior de la torre tras su consolidación.

Otro elemento recuperado ha sido parte del interior del ventanal, así como pequeños tramos de muro, que se reconstruyeron con la técnica del encofrado. Estos trabajos le dieron una nueva imagen la torre con un color más claro de sus paredes, aunque en ningún momento se taparon aquellas zonas originales no deterioradas.

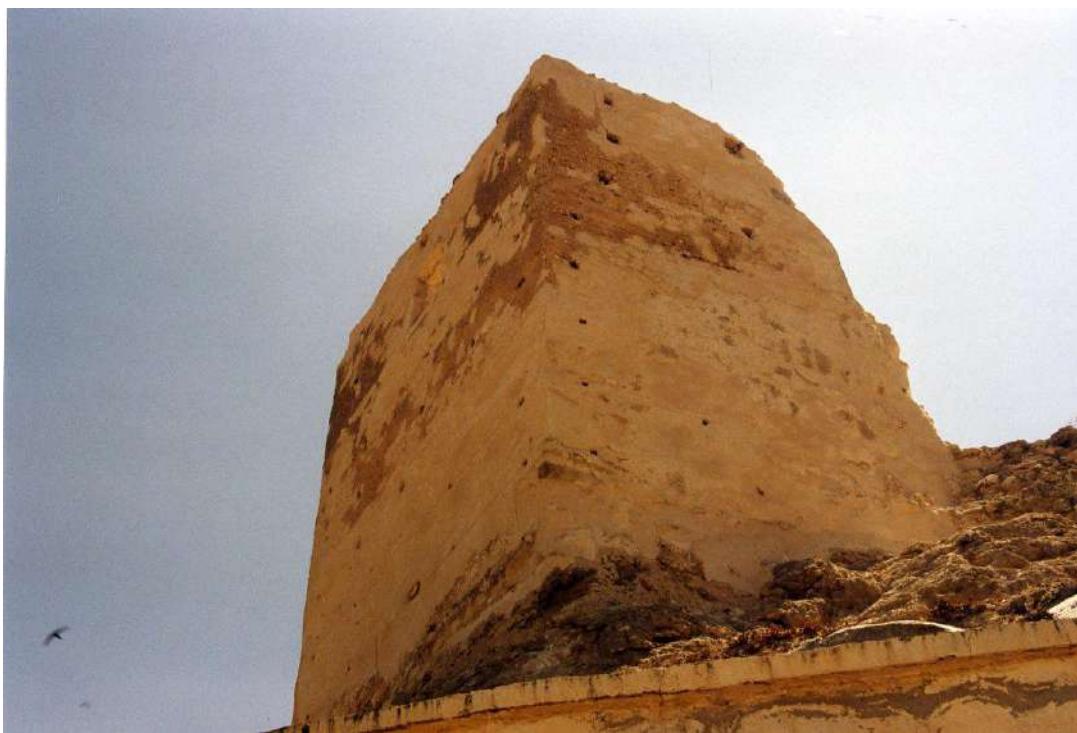
Fig. 86: Aspecto del exterior de la torre tras su consolidación.
