MEMORIA FINAL **ACTUACIÓN ARQUEOLÓGICA**

**EXCAVACIÓN ARQUEOLÓGICA EN EL CASTELL DE MONÒVER Y
SEGUIMIENTO DE LA CONSOLIDACIÓN DE LA TORRE DEL CASTELL
DE MONÒVER**

Promotor: AJUNTAMENT DE MONÒVER

AÑOS 1999-2000

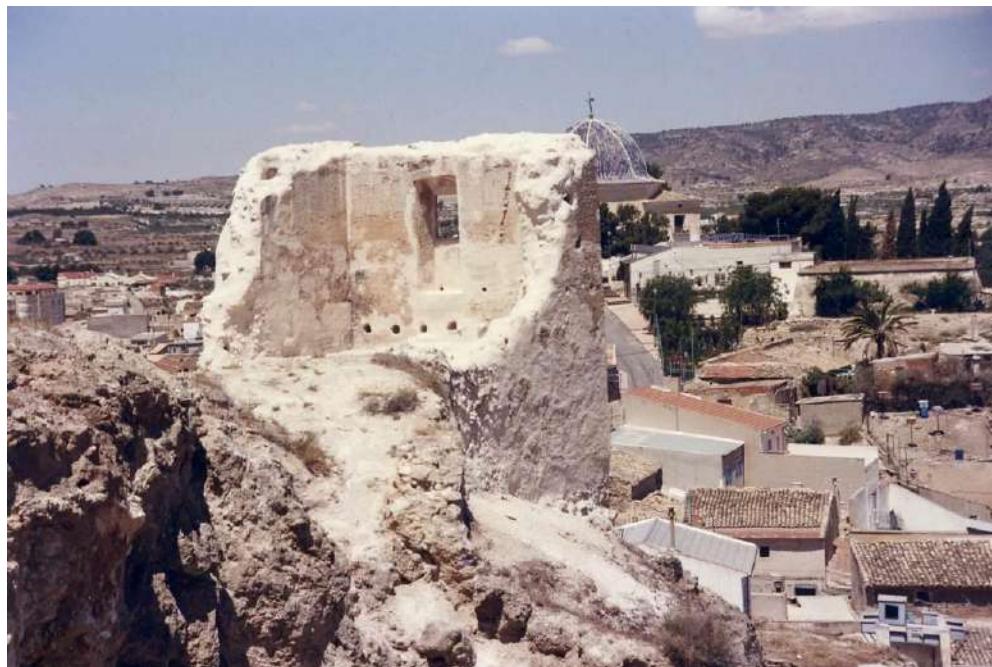
Fig. 87: Aspecto del interior y parte del exterior noreste de la torre tras su consolidación.

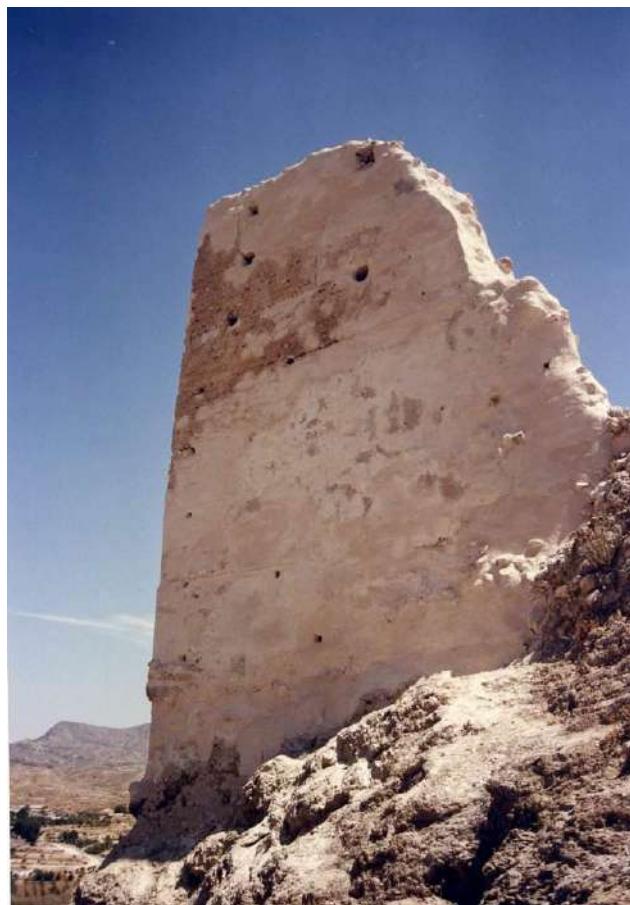
Fig. 88: Aspecto del exterior suroeste de la torre tras su consolidación.

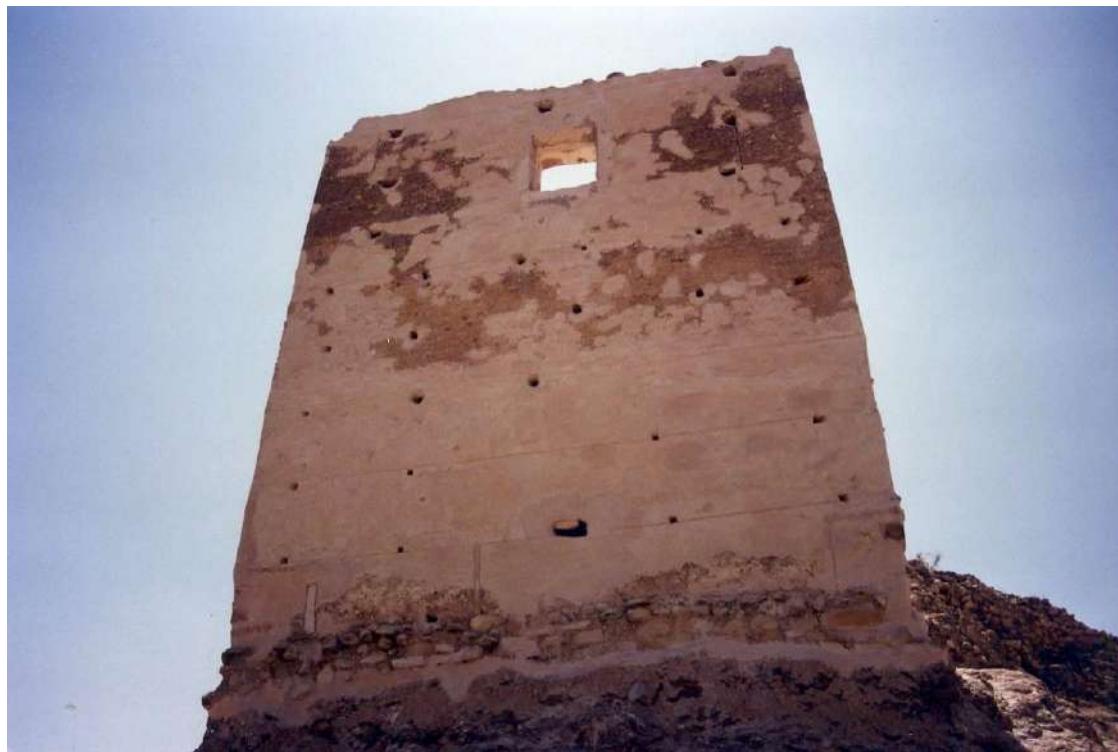
Fig. 89: Aspecto del exterior norte de la torre tras su consolidación. Se marcó adecuadamente las líneas de encofrado de los distintos pisos del tapial.

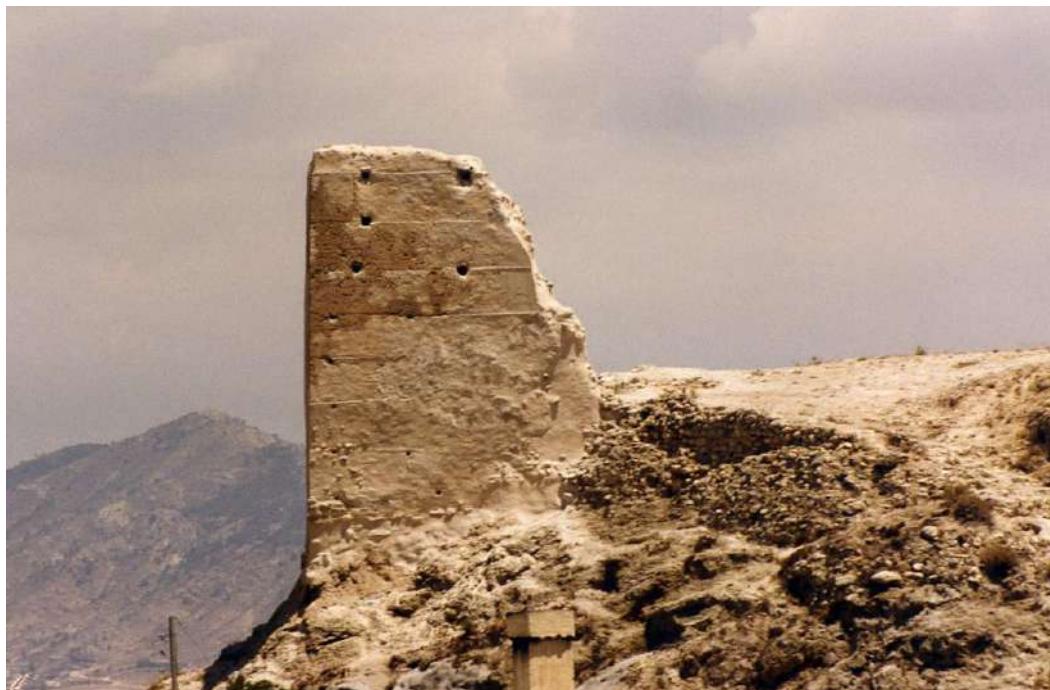
Fig. 96: Vista del castillo desde su ala suroeste, con el aspecto final de la torre tras su consolidación. Se observa el marcado de las líneas de los cajones del tapial de la torre, elemento que se quiso poner en valor para resaltar su fábrica de tapial original.

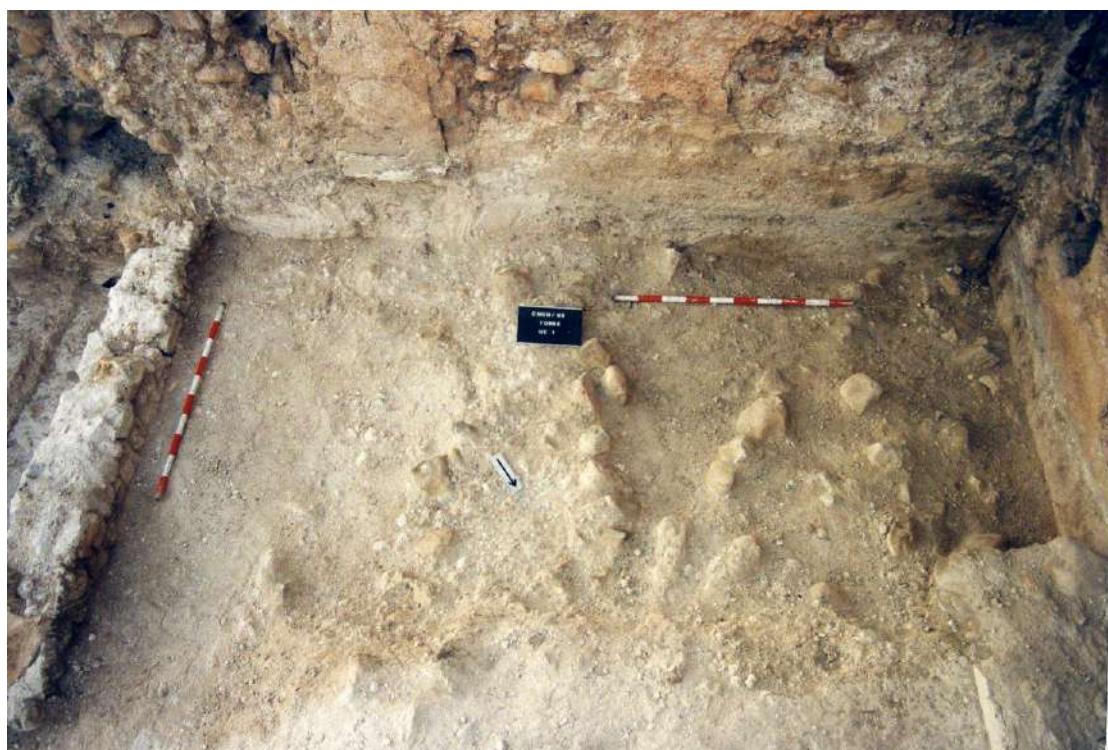
Fig. 2: Excavación de los primeros niveles del interior de la torre del Castell de Monóver. Octubre 1999.

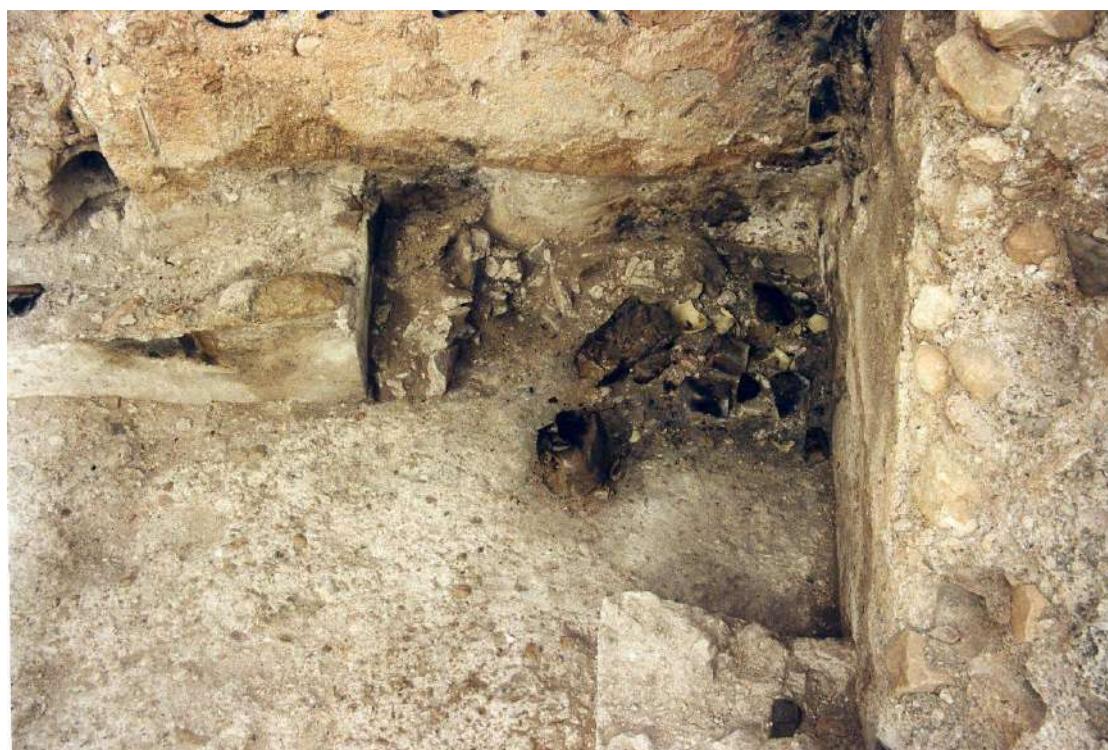
Fig. 3: Hogar y bancos sobre el suelo del último momento del interior de la torre.

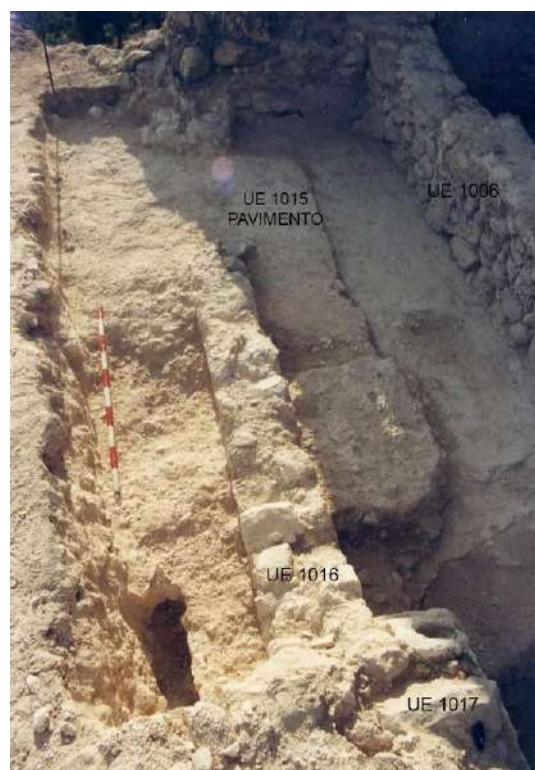
Fig. 5: Área de acceso meridional del interior de la torre realizado con un pasillo encuadrado por los muros paralelos UUEE 1006 y 1016.

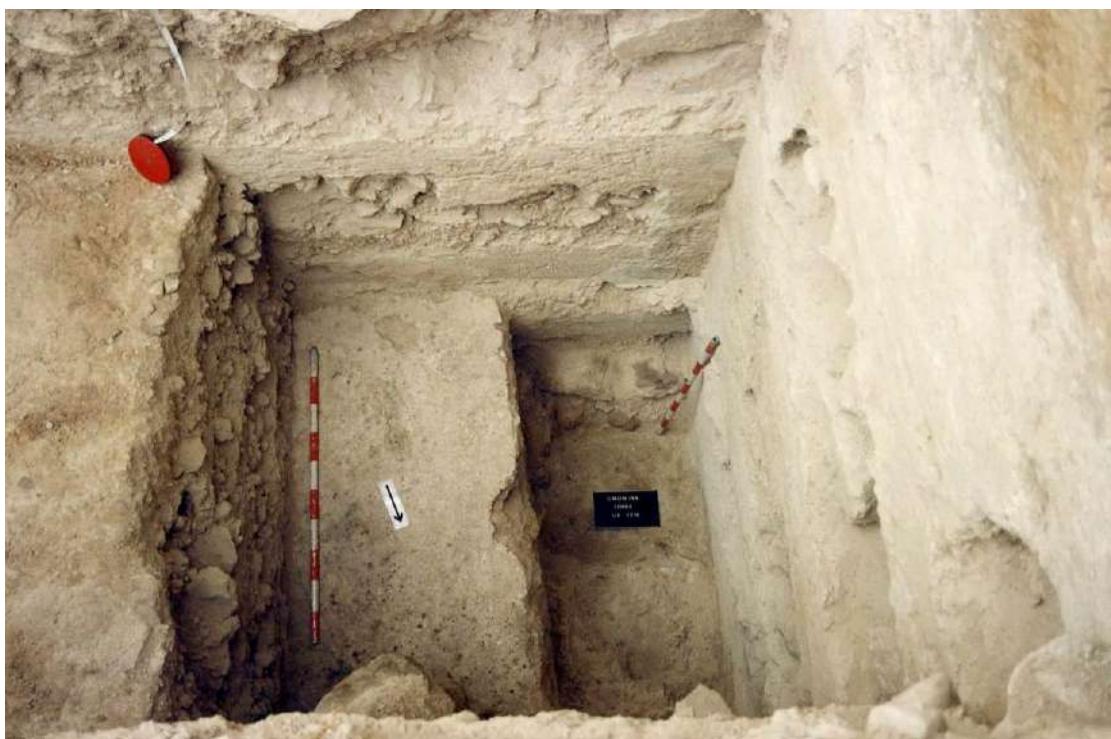
Fig. 6: Pavimento final de la torre en época almohade (Ss. XII-XIII), localizado en un sondeo realizado en el sector oeste de la torre. Noviembre 1999.

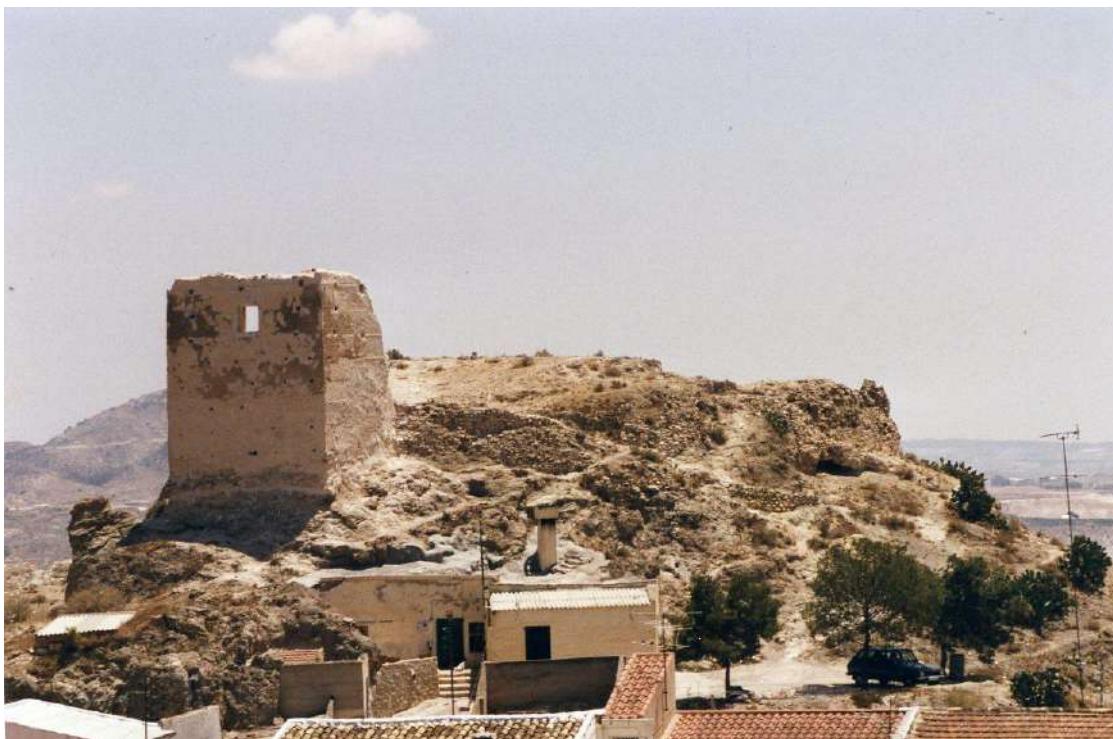
Fig. 7: Aspecto del Castell de Monòver tras la consolidación de su torre en el año 2000.

Ya entre mayo y junio del año 2000 se llevó a cabo la intervención de consolidación de la torre del castillo, actuación que permitió recuperar y reparar algunos paños de la torre y consiguió paralizar el proceso de deterioro y desmantelamiento de la misma.

Otro de los hitos conseguidos fue la consolidación de la torre. Se trató más bien de un trabajo leve de intervención donde se intentó afectar lo mínimamente a la fábrica original de la torre. Se consolidaron aquellos paños y tramos de la torre más deteriorados o descarnados, así como el sellamiento de huecos y orificios existentes por el paso del tiempo y los distintos avatares acaecidos en la fortificación. Se dejaron al descubierto las agujas, agujeros en los que se introducían pequeños maderos, que formaban parte del andamiaje del encofrado entre las diferentes tapiadas. Esos maderos con el paso del tiempo se han deshecho, quedando tan sólo sus huecos.

Otro elemento recuperado ha sido parte del interior del ventanal, así como pequeños tramos de muro, que se reconstruyeron con la técnica del encofrado. Estos trabajos le dieron una nueva imagen la torre con un color más claro de sus paredes, aunque en ningún momento se taparon aquellas zonas originales no deterioradas.

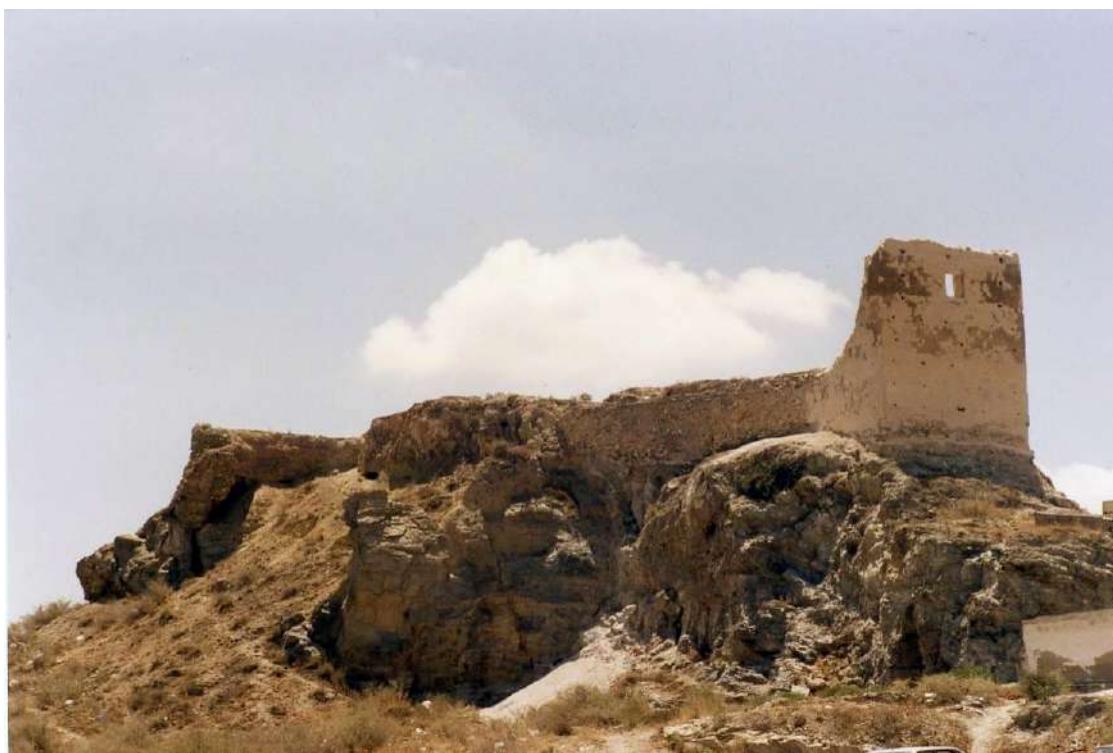
Fig.8: Castell de Monòver desde su frente septentrional, tras la consolidación de su torre. Junio 2000.

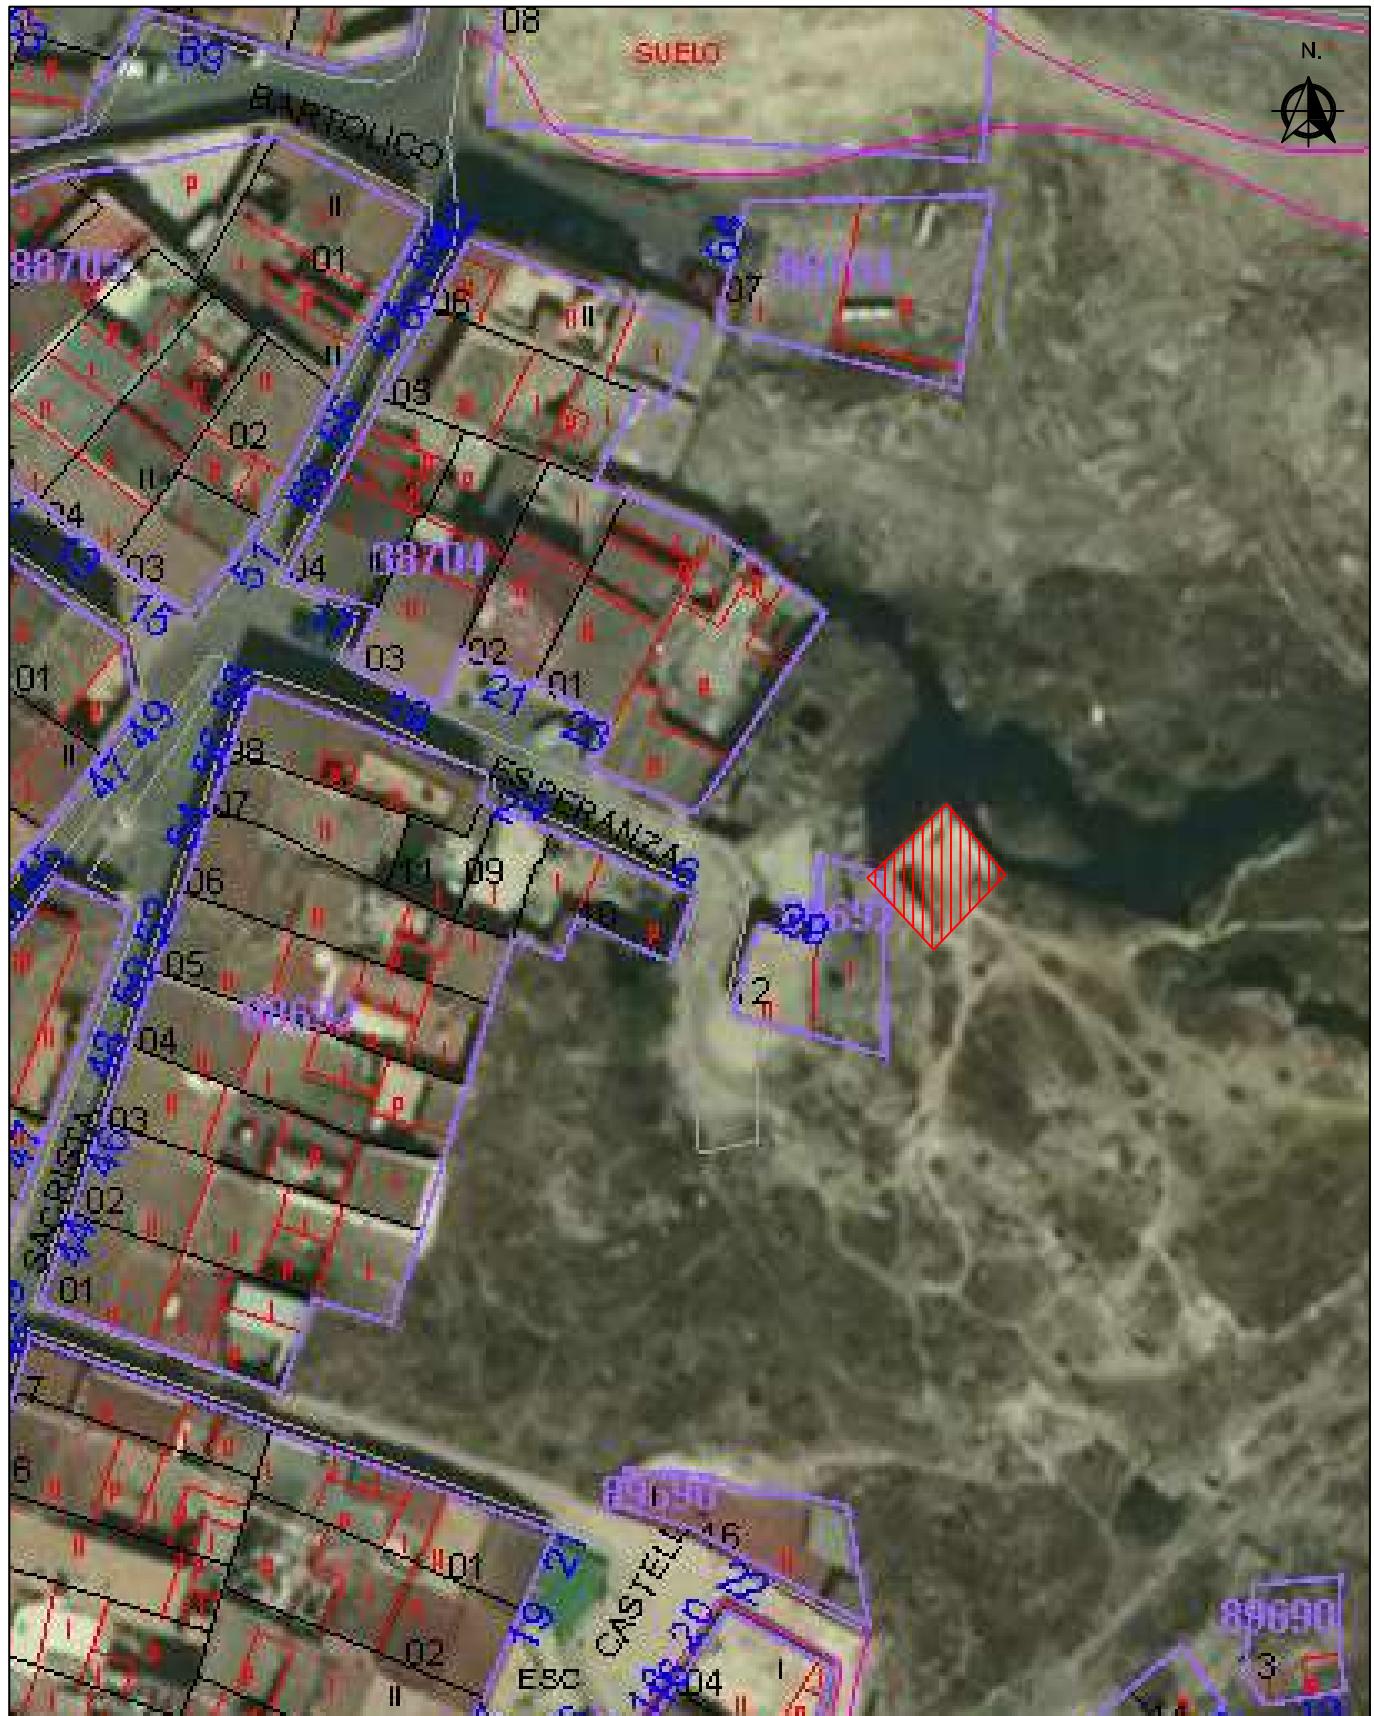
MEMORIA FINAL	Actuación arqueológica en el Castillo de Monóvar	PLANO CATASTRO + FOTO AÉREA ZONA DE ACTUACIÓN

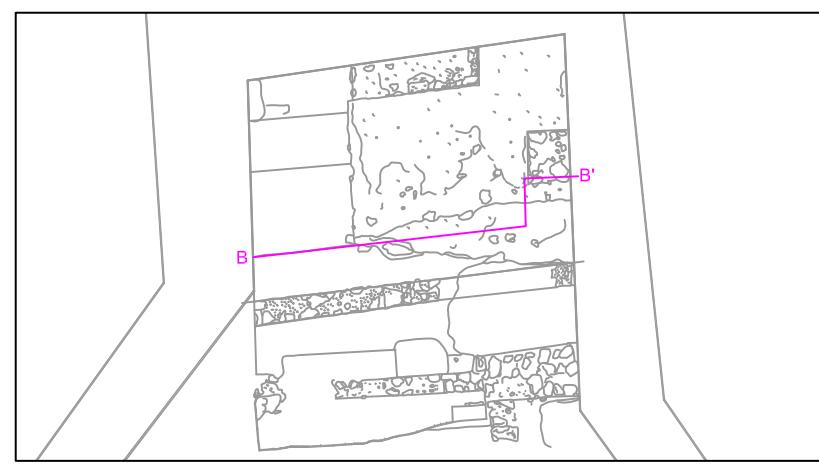
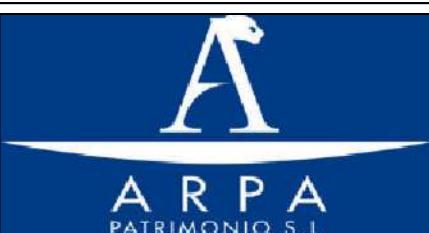
MEMORIA FINAL	Actuación arqueológica en el Castillo de Monóvar	
SITUACIÓN	Monóvar, (Alicante)	
PROMOTOR	Ayuntamiento de Monóvar	
ARQUEÓLOGOS	José Ramón Ortega Pérez	
PLANO SECCIÓN B-B'	ESCALA GRÁFICA	FECHA
		15 / 03 / 2021
		Nº DE PLANO -9-

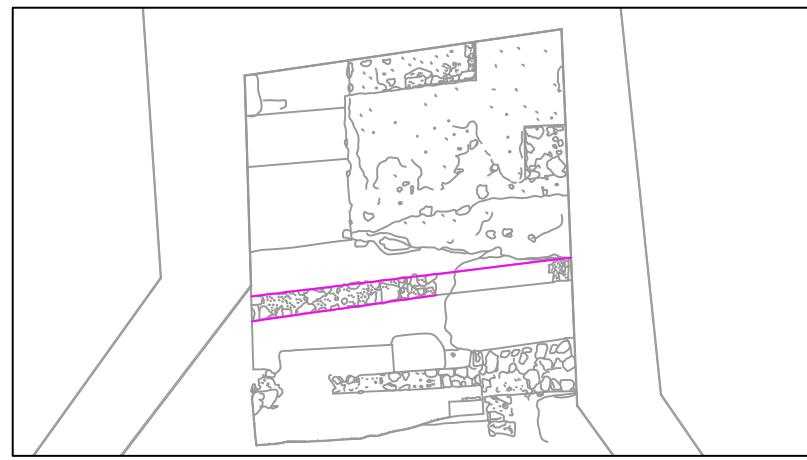
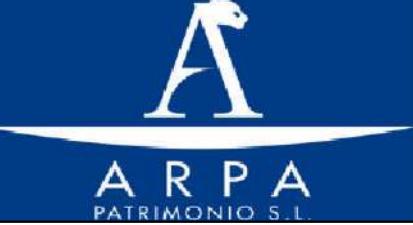
15 / 03 / 2021	-10-

MEMORIA FINAL	Actuación arqueológica en el Castillo de Monóvar		
SITUACIÓN	Monóvar, (Alicante)		
PROMOTOR	Ayuntamiento de Monóvar		
ARQUEÓLOGOS	José Ramón Ortega Pérez		
PLANO ALZADOS	ESCALA GRÁFICA	FECHA	Nº DE PLANO
