*Trabajos arqueológicos en el proyecto para la
documentación de los grafitis y marcas históricas de la
Torre del Reloj de Monóvar*

Memoria científica

Dirección Arqueológica

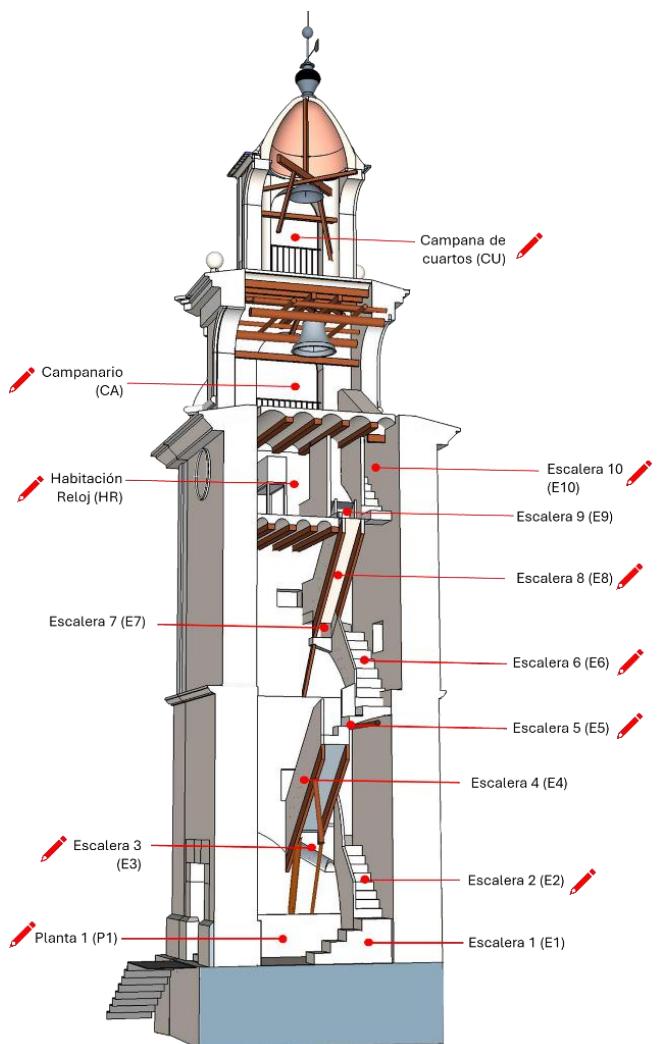
Imagen 1- Localización de los grafitis en el conjunto de la torre

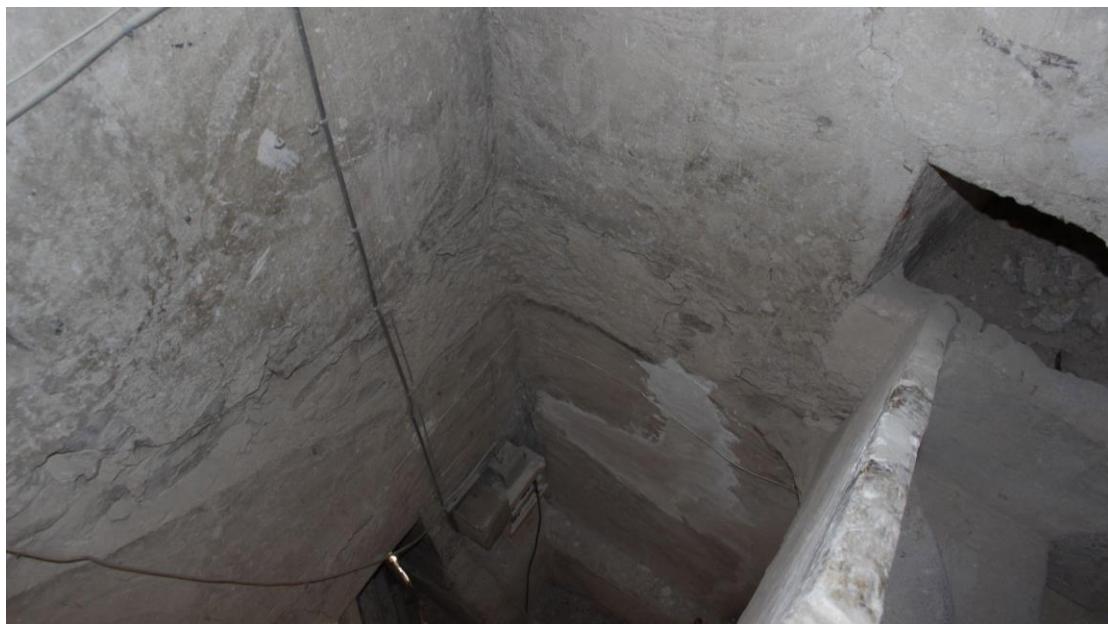
Por último, en el interior de la torre se observa la huella en la pared de una escalera previa a la instalación del reloj de contrapesos. Esta escalera recorrería toda la torre pegada a las paredes, al contrario que la actual que se pega a la pared en todos los costados menos en la cara sur, donde este tramo de escaleras discurre por la parte media dejando así hueco para los contrapesos del reloj. Este cambio se produciría en algún momento anterior al 1947. En ese año se presupuesta un cambio de la maquinaria del reloj presente en el momento que se indica que tendría unos 100 años de antigüedad, pero no se especifica si es un cambio de un reloj sin contrapesos a uno con contrapesos o es una sustitución de un reloj previo de contrapesos por uno nuevo (expediente 1512/7, Archivo Municipal de Monóvar).

Imagen 2- Restos de la escalera antigua en la pared de la esquina suroeste

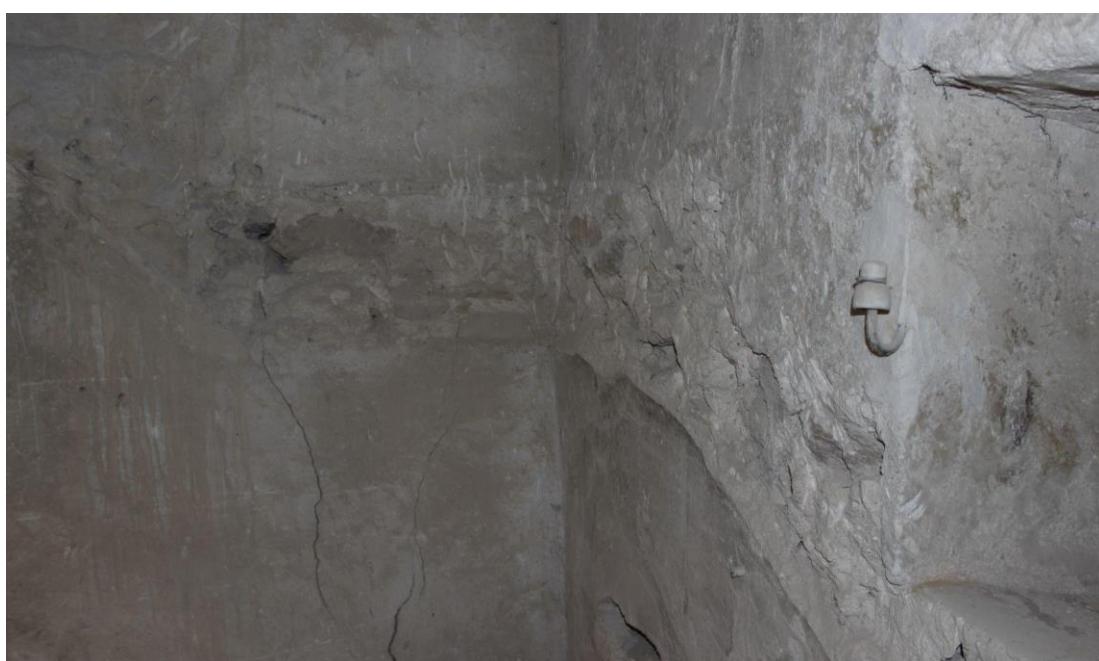
Imagen 3- Restos de la escalera antigua en la pared de la esquina sureste

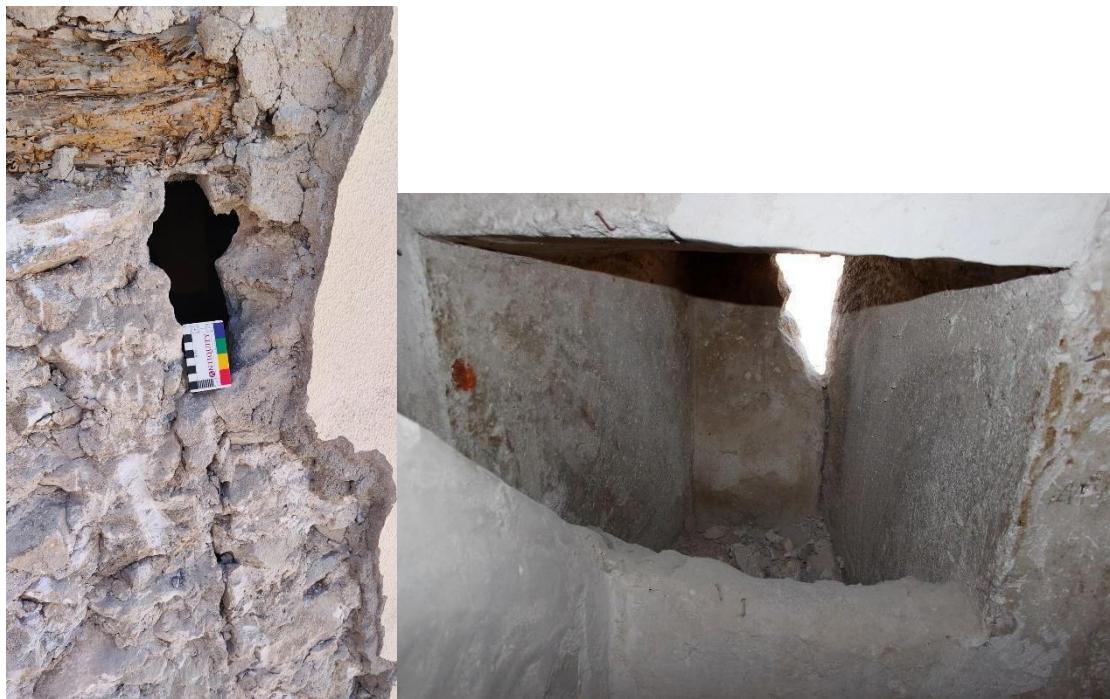
En el exterior de la torre se abren dos de las 5 ventanas (una en la fachada norte y otra en la fachada oeste) que tiene la estructura, estas ventanas estaban tapiadas en el exterior por piedras y cemento, y en alguna ocasión con ladrillos y/o madera.

Imagen 4- Detalle de la apertura de la ventana en la fachada oeste

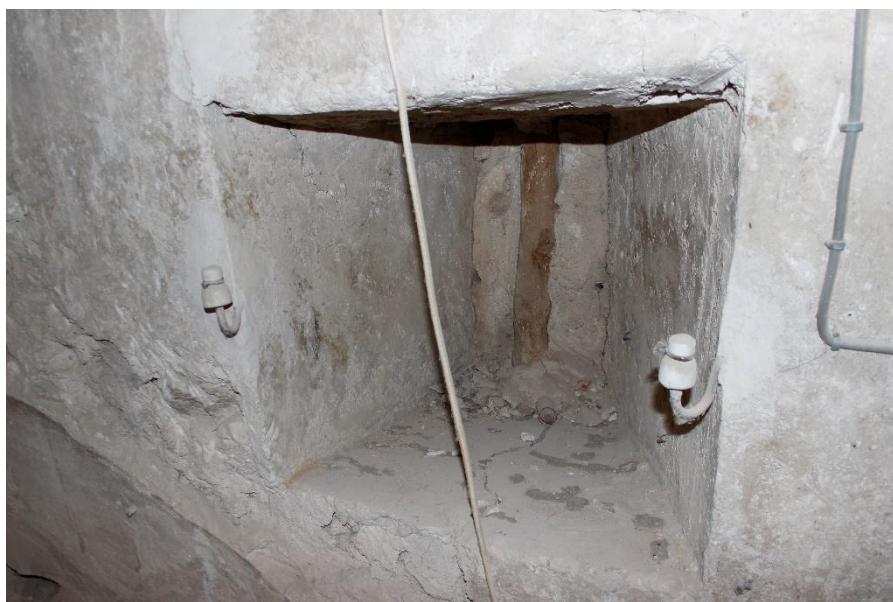
Imagen 5- Ventana de la fachada sur tapiada, vista desde el interior

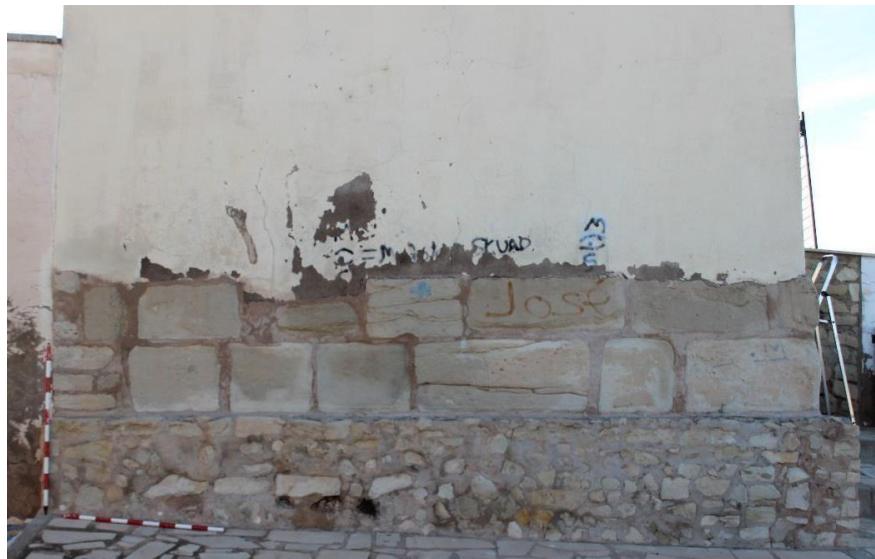
Tanto las ventanas como la mampostería en el exterior, estaba cubierto por una capa de cemento y gotelé con pintura amarilla. En el pie de la torre, en la zona de la plaza se puede observar también un pequeño zócalo de piedra pequeña que añadió posteriormente para sujetar la tierra que está en la base de la torre.

Imagen 6- Fachada oeste

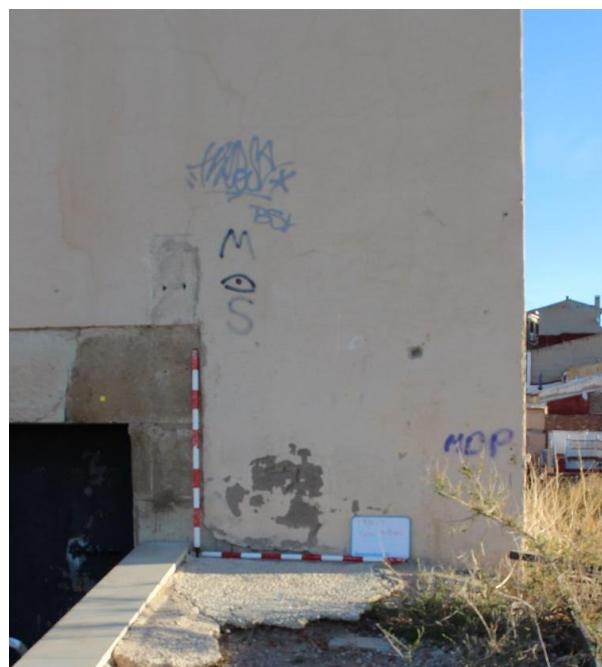
Imagen 7- Fachada sur antes de las intervenciones

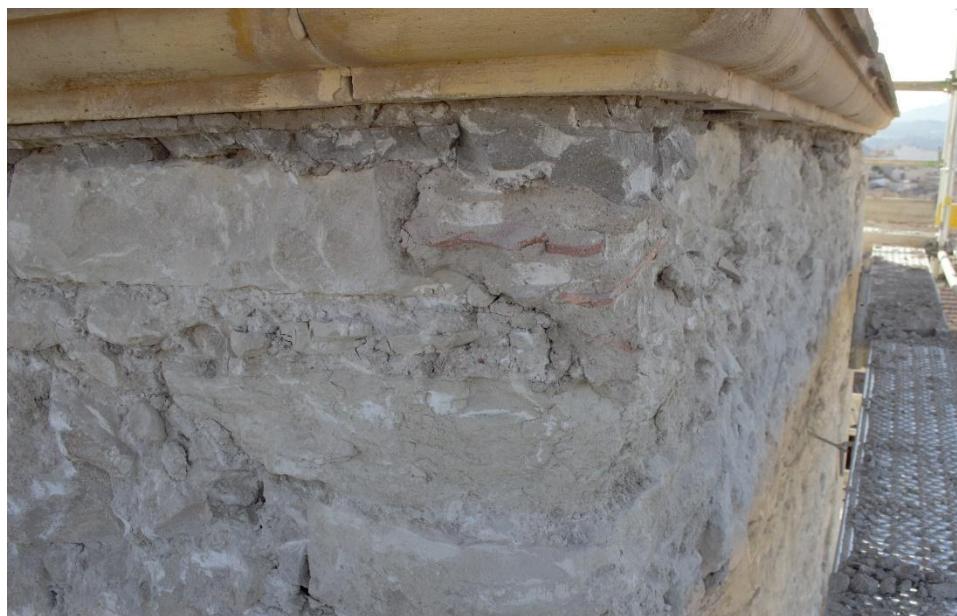
Estos ladrillos apoyan sobre una cornisa que tampoco es original ya que al retirar la capa de cemento se ve como entre esta y la torre hay huecos vacíos en la fachada norte y en la parte sur, se ha picado ligeramente la roca para incrustarla, reforzando por debajo con ladrillos, piedra y cemento.

Imagen 11- detalle de la cornisa, vista inferior, en la esquina de la fachada oeste con la sur.

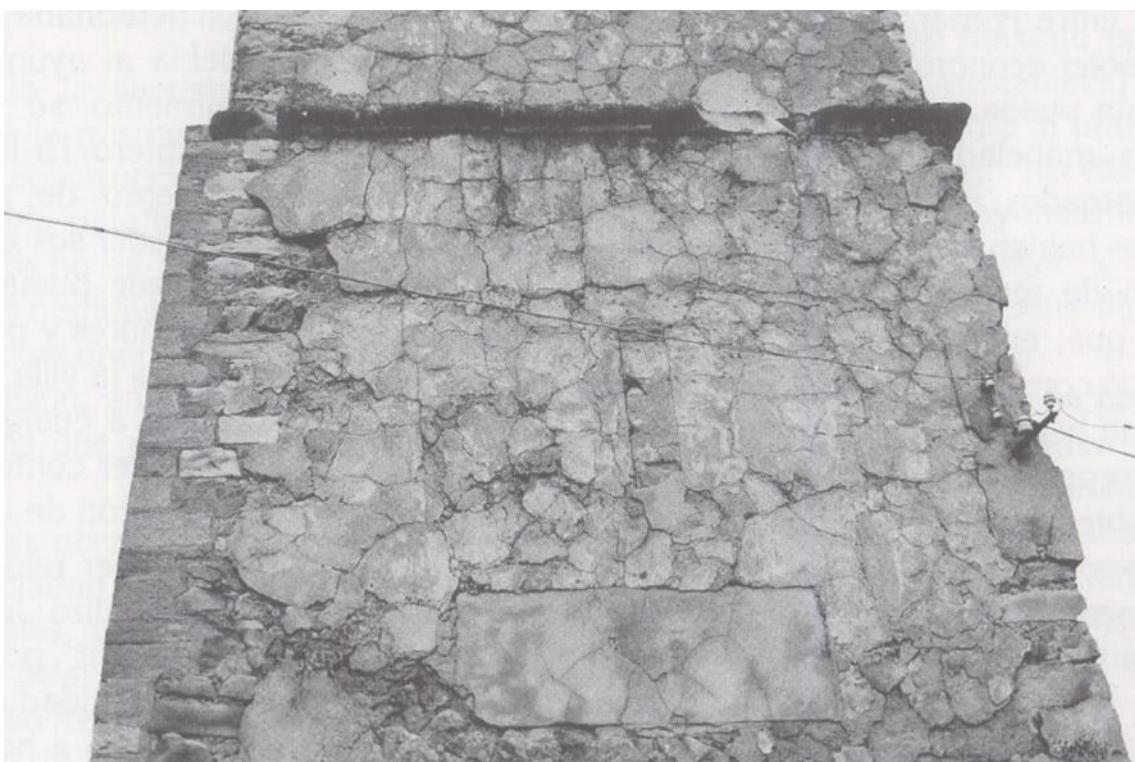
Imagen 13- foto anterior a 1980 (fuente Vidal 1995)

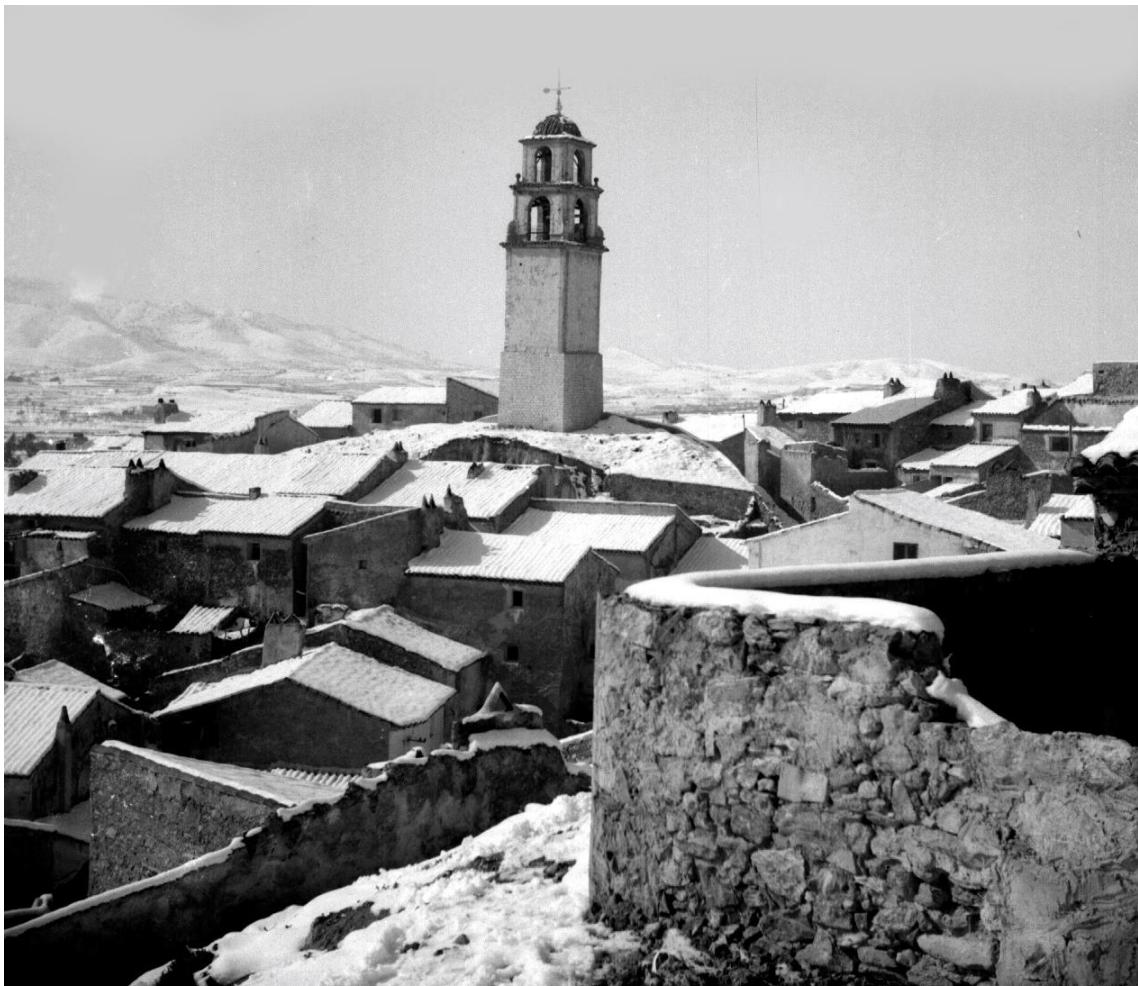
Imagen 14- Fotografía 1955-1960, se aprecia el sillarejo regular de las fachadas norte y este, aun no se ha colocado la capa de ladrillos (fuente: Archivo Municipal de Monóvar)

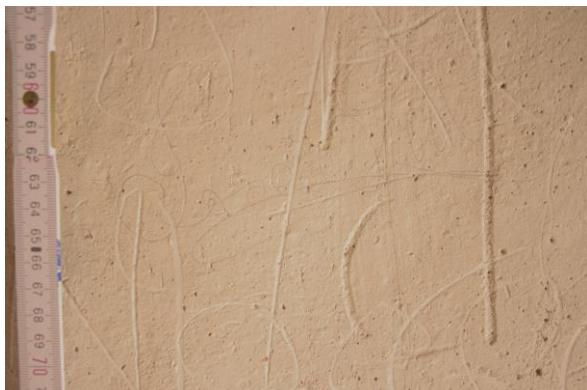
Nº Inv. TRM003

Técnica: Grafito Tipo: Epigráfico

"Jose *ul"

Estado de conservación: Bueno

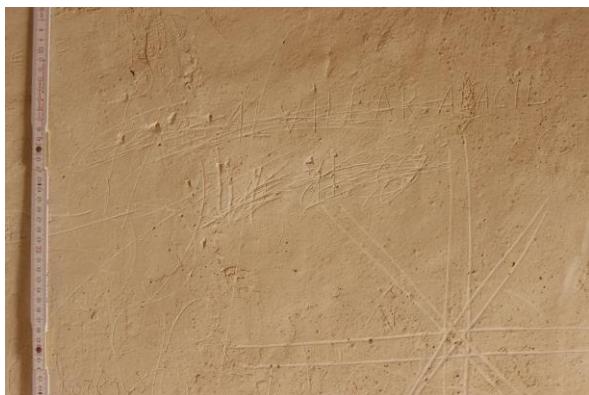
Nº Inv. TRM004

Técnica: Incisión Tipo: Epigráfico

"Jose ALVILLAR. ALACIL / ** - 11 - 6**"

Estado de conservación: Regular

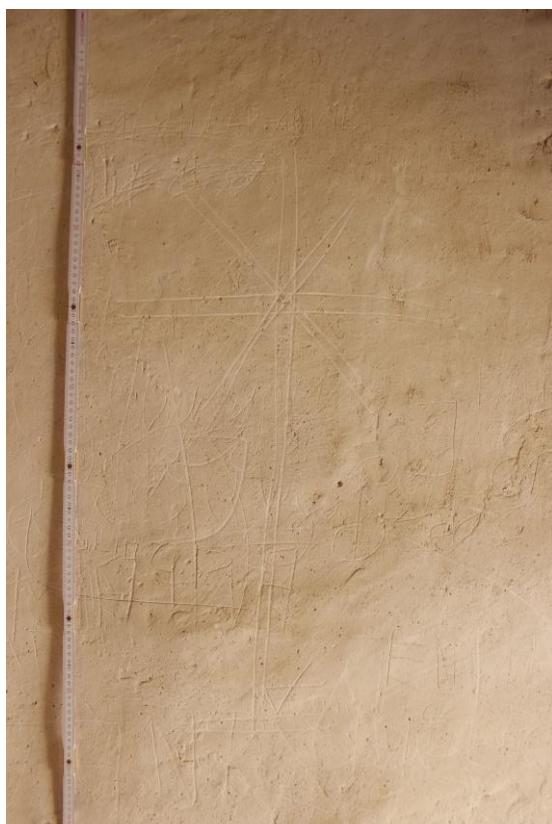
Nº Inv. TRM005

Técnica: Incisión Tipo: Mixto

Corazón con espadas sobre una cruz bajo el texto:

"COFRADIA / NUESTRA SEÑORA / DE LOS DOLORES"

El dibujo se corresponde con el emblema de dicha cofradía.

Estado de conservación: Bueno

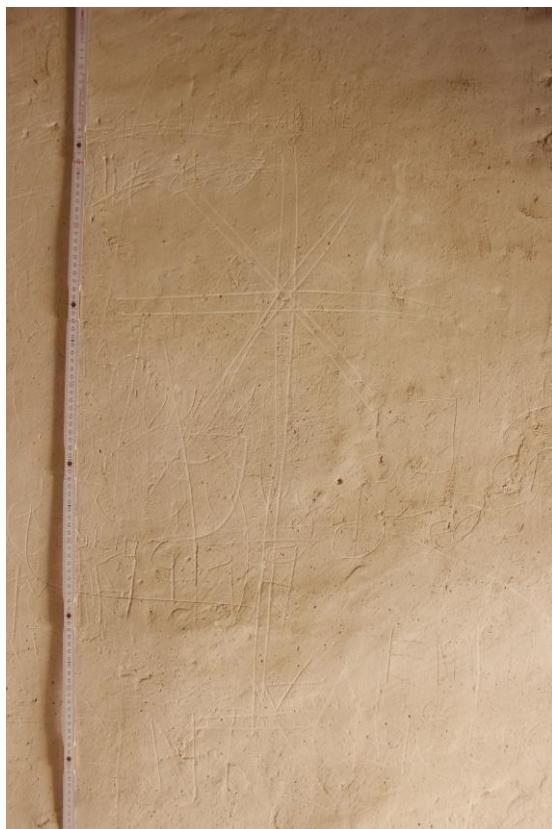
Nº Inv. TRM006

Técnica: Incisión Tipo: Figurado

Cruz latina cuyos brazos se representan como dos líneas paralelas. Está cortada en el punto donde se cruzan los dos brazos por dos parejas de líneas paralelas entre sí y oblicuas a los brazos de la cruz.

Estado de conservación: Regular

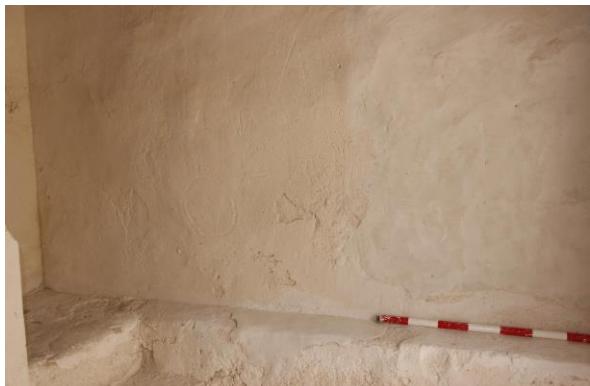
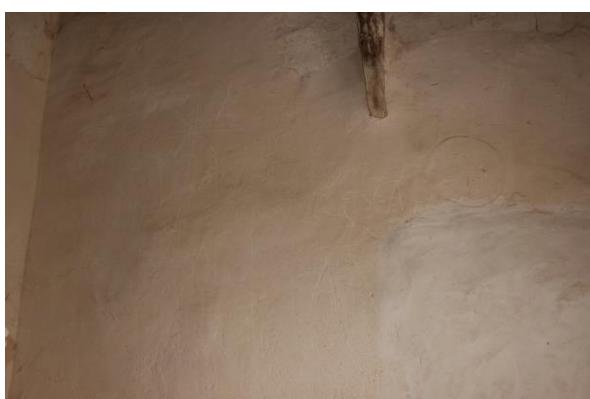
Nº Inv. TRM007

Técnica: Mixta

Panel con 12 motivos. La inscripción con fecha más reciente es "DJ MARIO 2006" y las más antiguas "M.G.C. 11-5-67" y "M.A. Caballero 30-11-67". Otras fechas son "1980-7-3", "11-5-67", "4-4-43", "7-5-1980". Sin vinculación con fechas se leen los siguientes nombres: "J. Enrique", "ADOLFO", "DAVID". El panel también contiene una A circunferida y dos círculos marcados en fresco.

Fecha: Década de 1960 hasta la actualidad

Estado de conservación: Regular

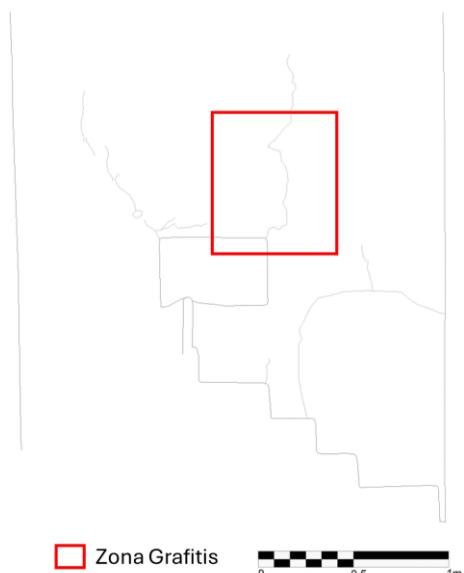
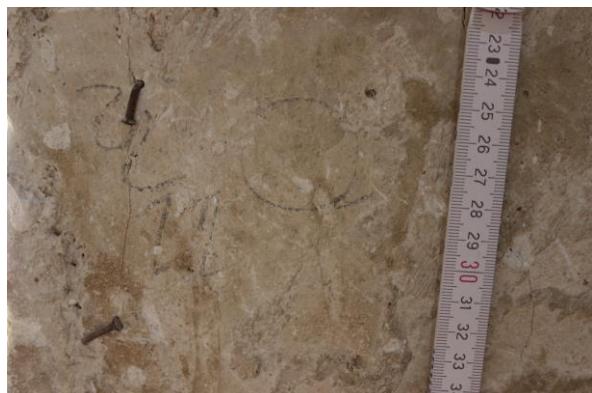
Nº Inv. TRM028

Los grafitis se ubican sobre la ventana, en esta zona un parche de estuco cubre el desarrollo de una grieta que se ha vuelto a reabrir. Los grafitis se encuentran sobre el estuco nuevo y sobre el viejo.

En la esquina derecha de la pared un parche cubre una cata muraría realizada en 2022.

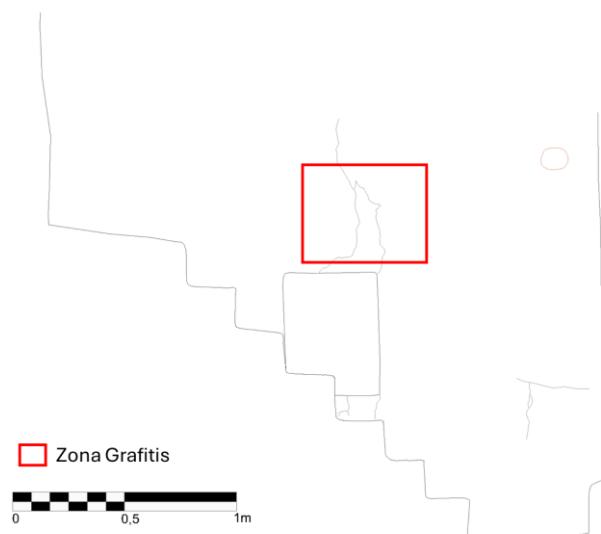
■ Zona Grafitis

Los grafitis se ubican sobre la ventana, en esta zona un parche de estuco cubre el desarrollo de una grieta que se ha vuelto a reabrir.

El graffiti se encuentra bajo este parche.

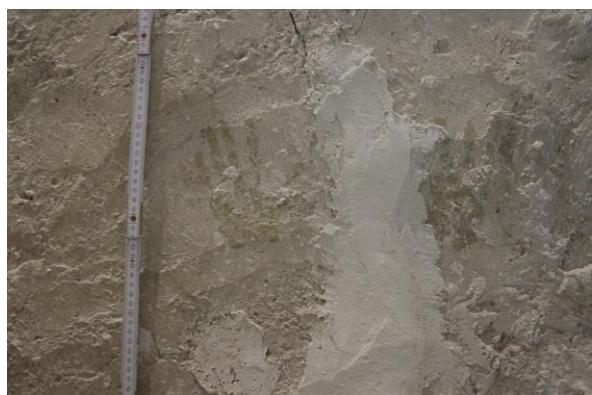
Nº Inv. TRM033

Huellas en pintura de las manos derecha e izquierda. Parte de las improntas está cubierta por la mezcla empleada posiblemente para tapar una grieta.

Estado de conservación: Malo

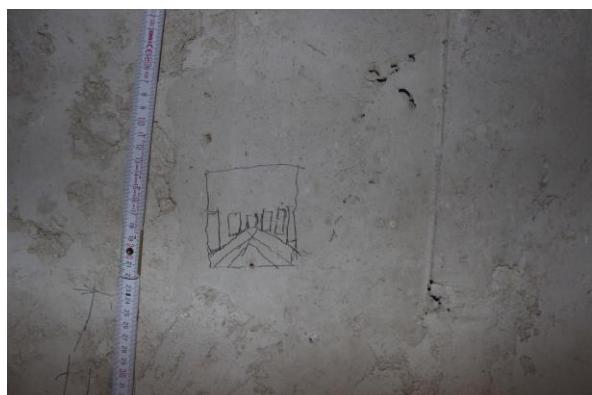
Nº Inv. TRM037

Forma cuadrangular que incluye seis rectángulos de diferente altura que siguen la perspectiva generada por las líneas de la mitad inferior del cuadrado que marcan el punto de fuga de la composición.

Estado de conservación: Bueno

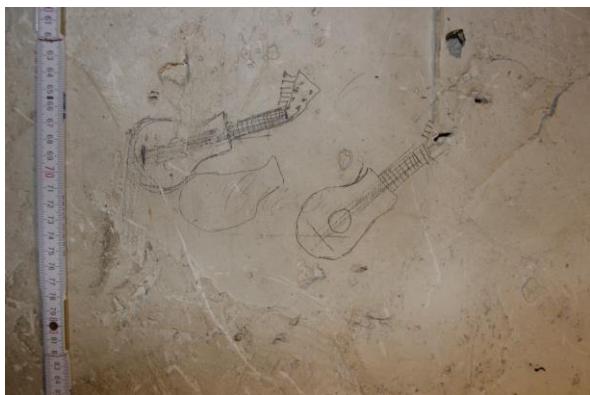
Nº Inv. TRM039

Dos guitarras completas, con detalles como las cuerdas, los trastes, las clavijas y el puente. En una de ellas el clavijero está deteriorado. El otro motivo, entre ambas guitarras, es una figura con la misma forma que los cuerpos de las dos guitarras, pero sin otros elementos. Las líneas de esta figura y de segunda guitarra se superponen al texto de difícil lectura "B*a***"

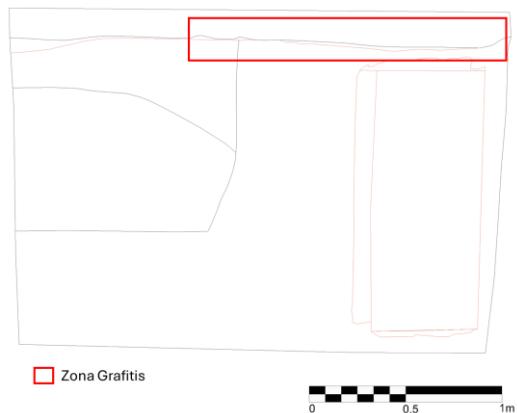
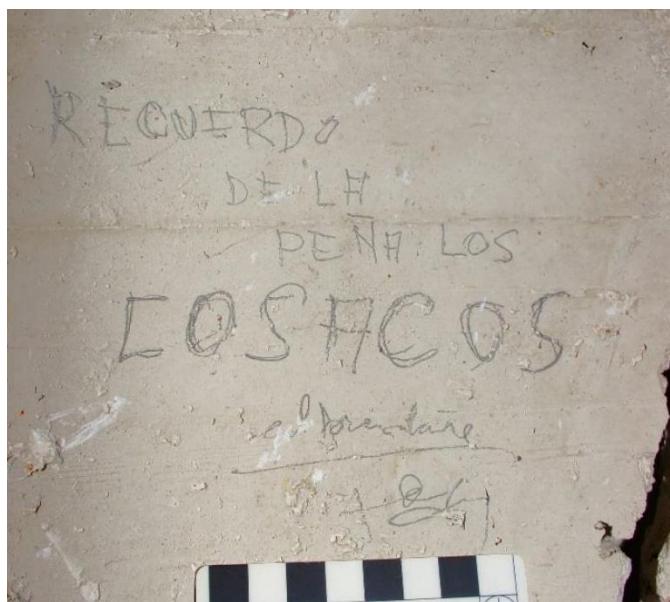
Nº Inv. TRM083

La pared norte cierra la habitación del reloj y la separa de la escalera. Esta pared es un añadido que se hizo durante la instalación del engranaje del reloj y la modificación del recorrido de la escalera.

El estado de conservación del estucado es bastante deficiente en la parte superior, junto a la viga de madera donde hay parte sueltas y varias grietas.

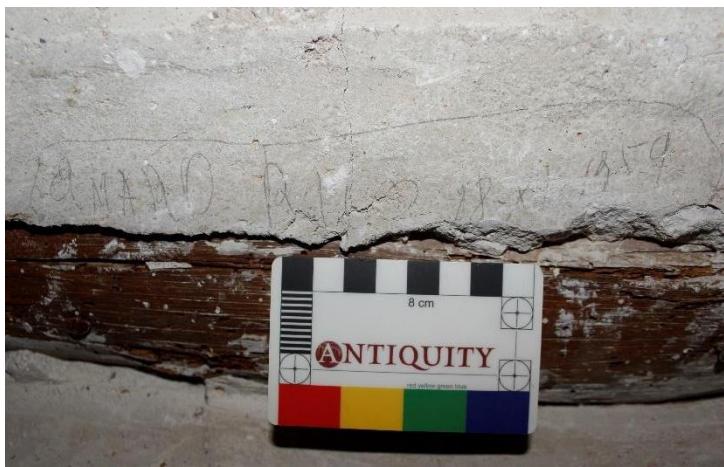
Nº Inv. TRM089

"AMARO RICO 18-XII-1959"

Fecha: 1959

Estado de conservación: bueno

Afección por obras: si

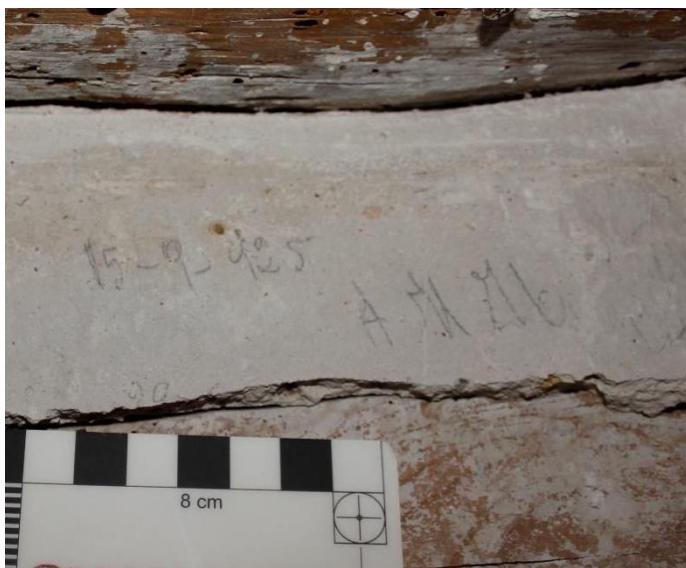
Nº Inv. TRM090

"15-9-925"

Fecha: 1925

Estado de conservación: bueno

Afección por obras: si

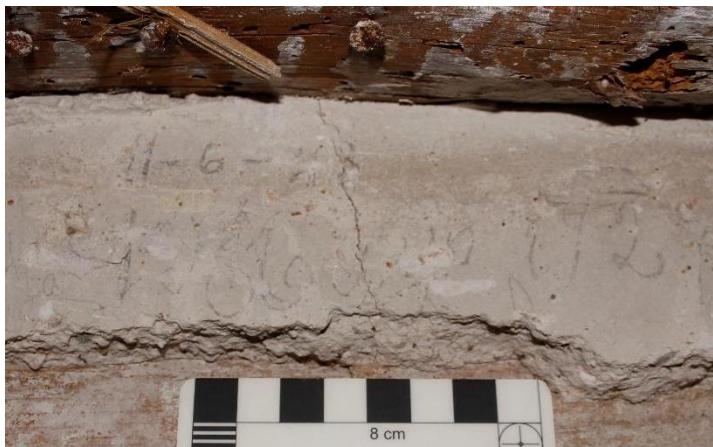
Nº Inv. TRM091

"¿? 12 de Mayo de 1927"

Fecha: 1927

Estado de conservación: regular

Afección por obras: si

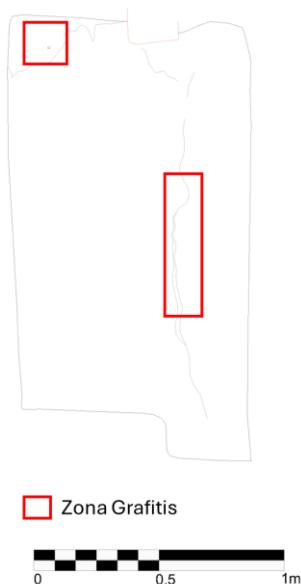
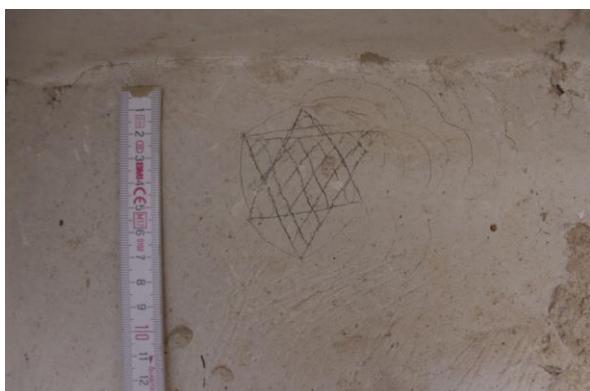
Nº Inv. TRM041

La mayoría de los grafitis se ubican en la pared del primer escalón, en esta zona un parche de estuco cubre el desarrollo de una grieta que se ha vuelto a reabrir. El único graffiti que se ubica en la esquina izquierda está sobre un pequeño parche de estuco.

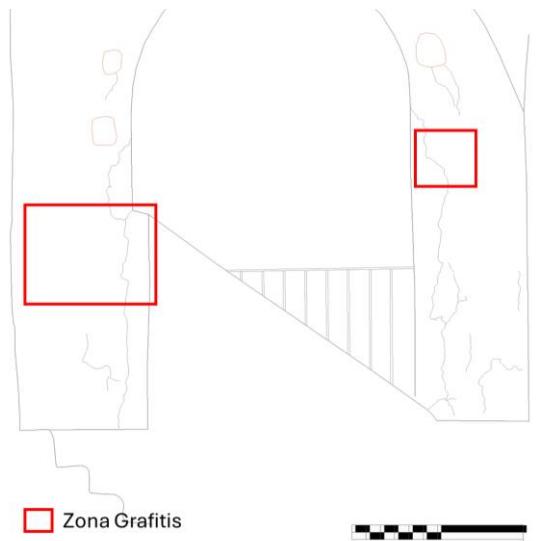
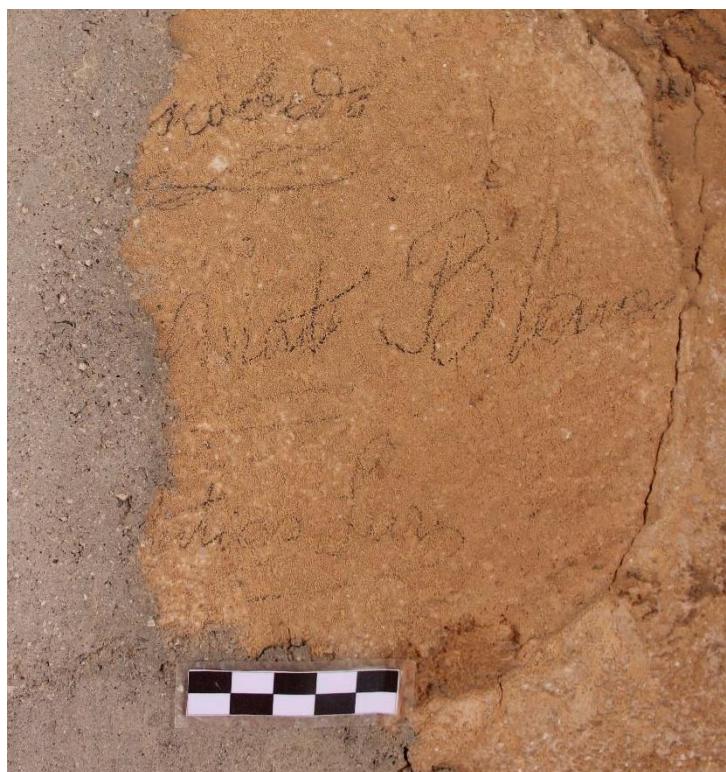
Nº Inv. TRM095

En la zona de salida de la escalera se pueden ver diferentes parches de estuco, uno de ellos sigue el recorrido de una grieta que se ha abierto de nuevo.
