# ELS SOCARRATS DE MONÓVER

## Socarrats inclosos en el Catàleg d'Elements protegits

## Informe de intervención sobre los “Socarrat” de la calle masianet nº4 en Monovar

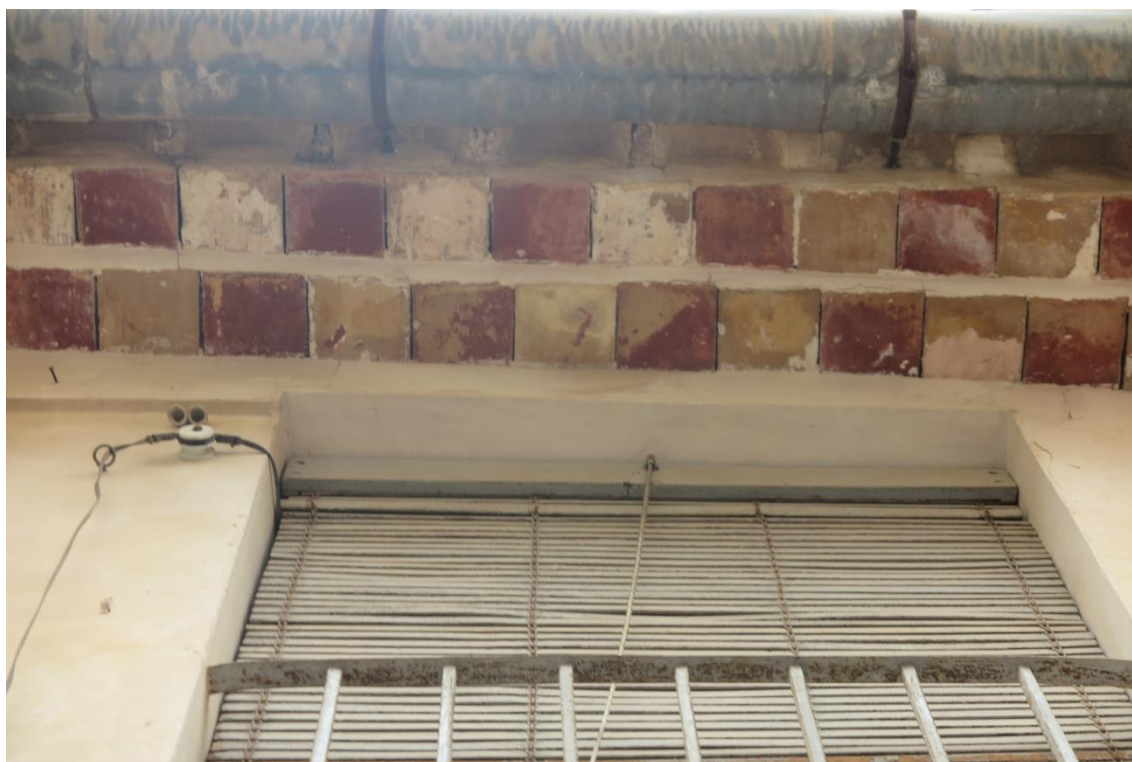
| Carrer | Any | Descripció |
|---|---|---|
| Demetrio Poveda, 5 | 1?47 | Ràfec de doble fila que alterna maons pintats en vermell i blanc. En la línia adossada a la paret, hi trobem caràcters alfanumèrics que formen una llegenda de difícil lectura, atès que s'ha perdut pels despreniments. Aquest socarrat està realitzat amb una tècnica pictòrica diferent. |
| <b>Observacions</b> | Restaurat pels veïns de l'immoble quan van fer les obres. | |

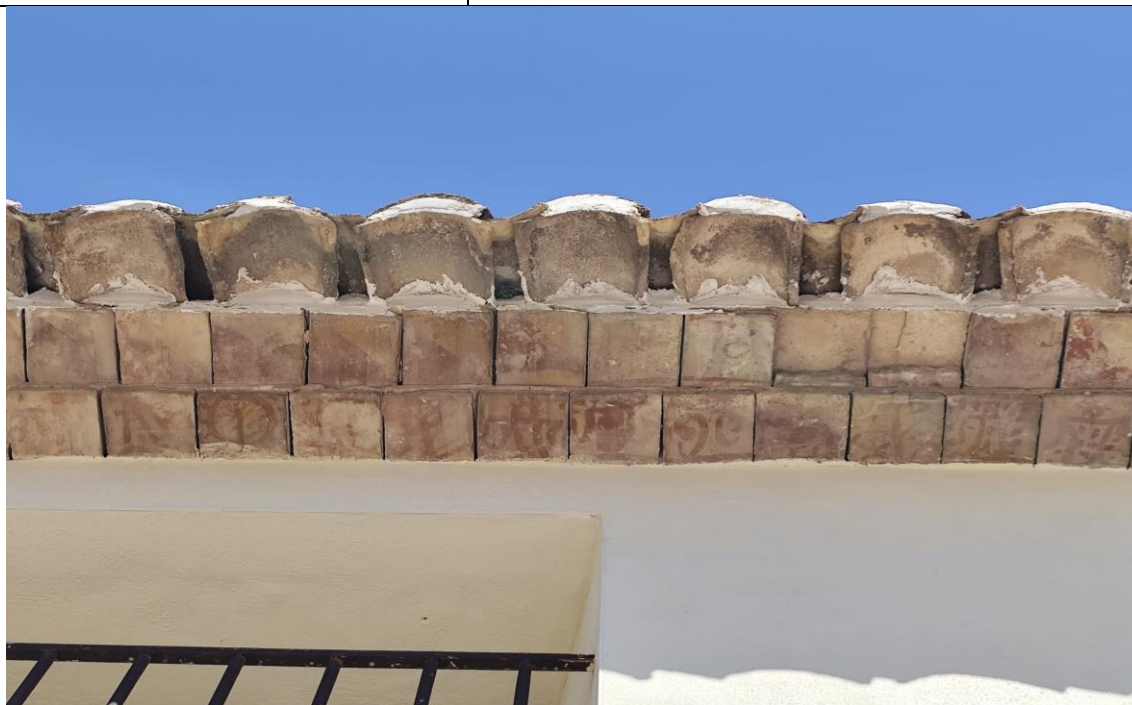
| Carrer | Any | Descripció |
|---|---|---|
| Escultor, 32 | 1778 | <p>Ràfec de doble fila decorat amb motius geomètrics i figuratius senzills. Té 62 maons en total (31 i 31), dels quals la meitat es conserven en bones condicions. Alguns dels socarrats s'han perdut i d'altres s'han canviat per maons moderns. La data de construcció s'extrau de la casa confrontant, la qual comptava amb un socarrat amb la data aportada. Aquest segon socarrat va desaparèixer quan es va reformar la casa.</p> |
| <b>Observacions</b> | No s'observen canvis significatius des de 2018. | |

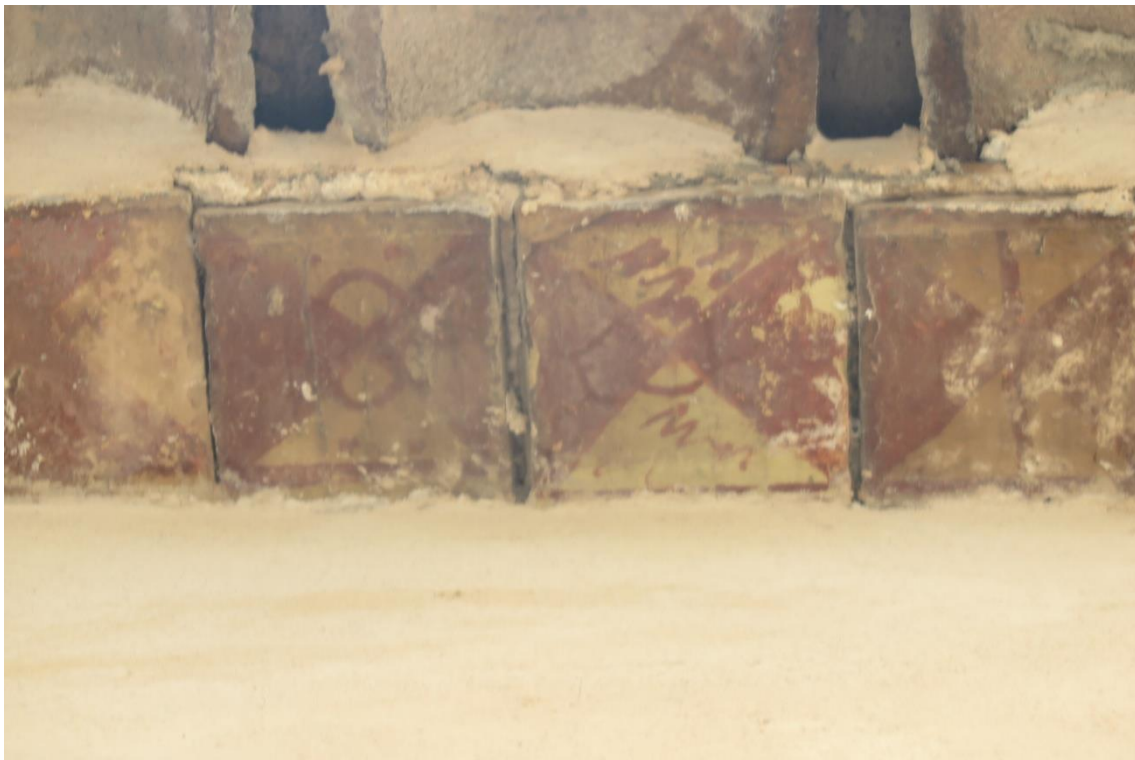
| Carrer | Any | Descripció |
|---|---|---|
| Codicia, s/n | | Ràfec de fila única amb decoració geomètrica formada per rellotges d'arena i aspes (triangles invertits). Es tracta de l'únic socarrat decorat de fila única que tenim a Monòver. La curiositat d'aquest és que es troba en la part anterior de la vivenda, sent l'únic cas en què no té visibilitat al carrer. |

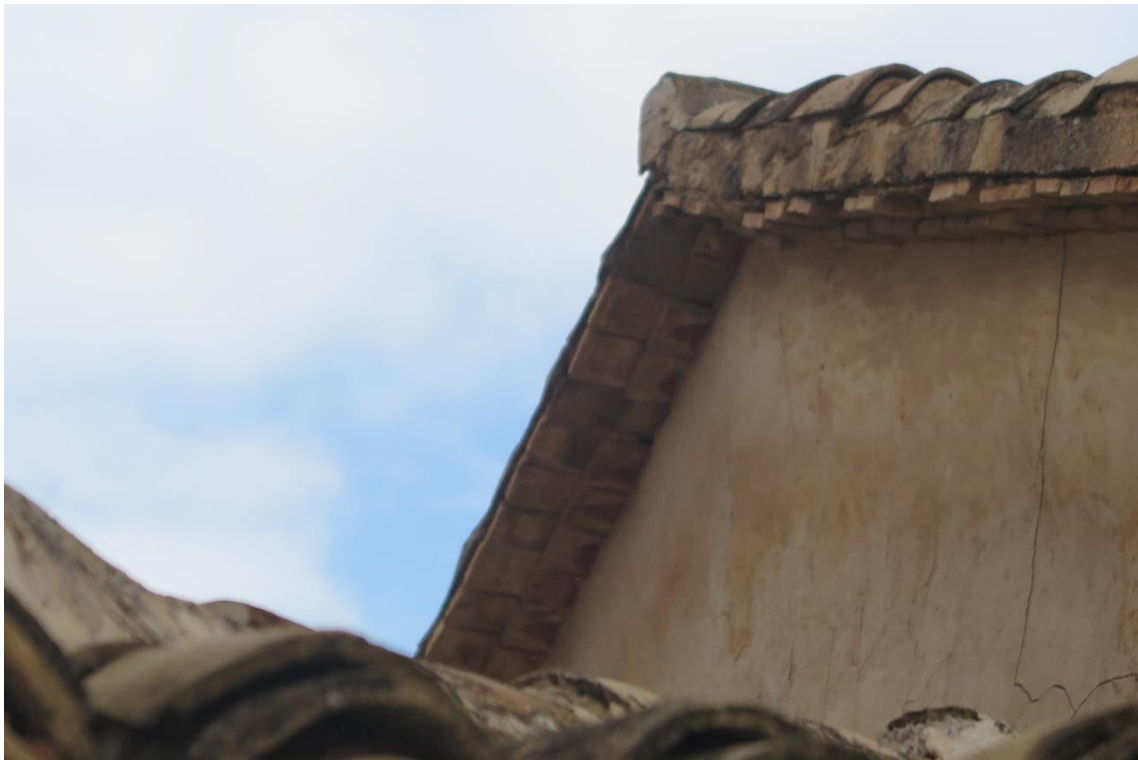
| Carrer | Any | Descripció |
|---|---|---|
| Capella de la Verge | 1763 | Ràfec de doble fila decorat amb motius geomètrics. Estan localitzats a la part posterior de la capella de la Mare de Déu del Remei de l'església parroquial de Sant Joan Baptista. |

| Carrer | Any | Descripció |
|---|---|---|
| Observacions | No presenta canvis significatius des de 2018 | |

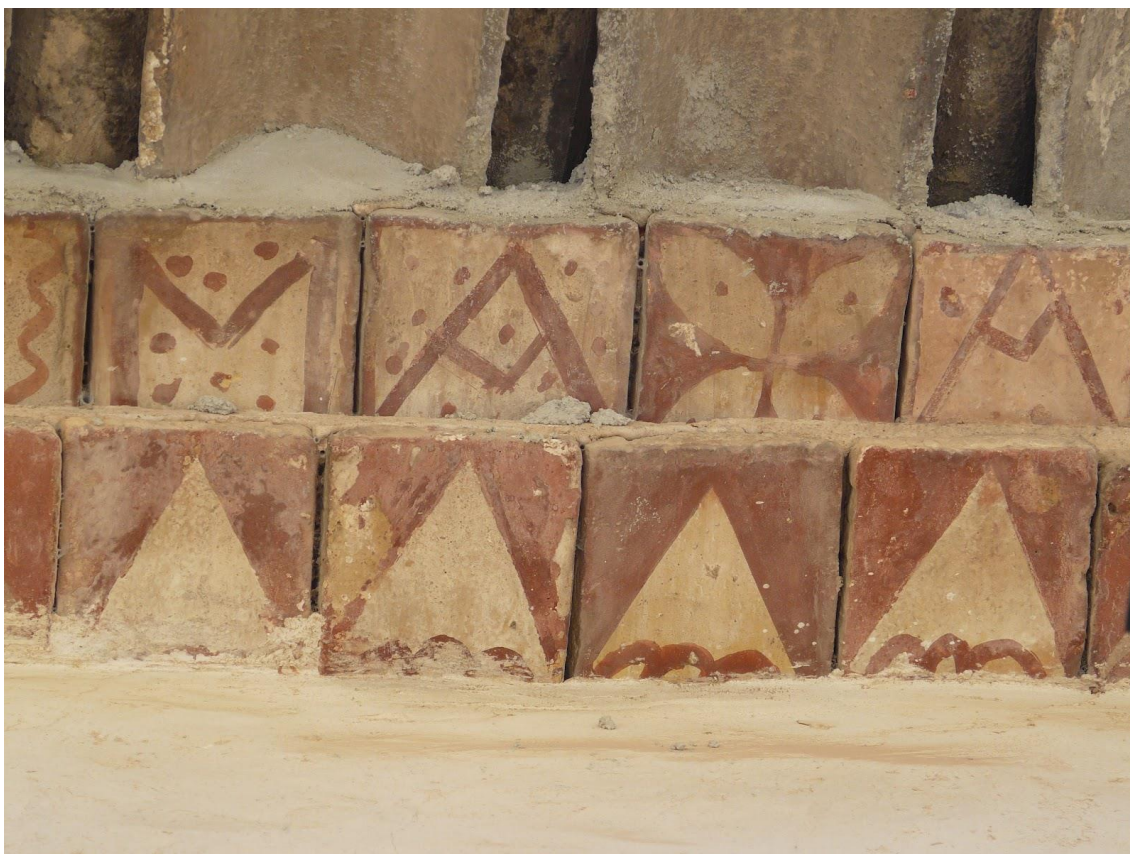
| Carrer | Any | Descripció |
|---|---|---|
| Vázquez Díaz, 3 | 1778 | Ràfec de doble fila. Es llig el lema "Ave María Purísima. Año 1778". Els motius són geomètrics i vegetals: estrelles, flors d'anís, triangles amb bases d'espitals, creus i papallones. |

| Carrer | Any | Descripció |
|---|---|---|
| <b>Observacions</b> | Es conserva complet a l'antic arxiu | |

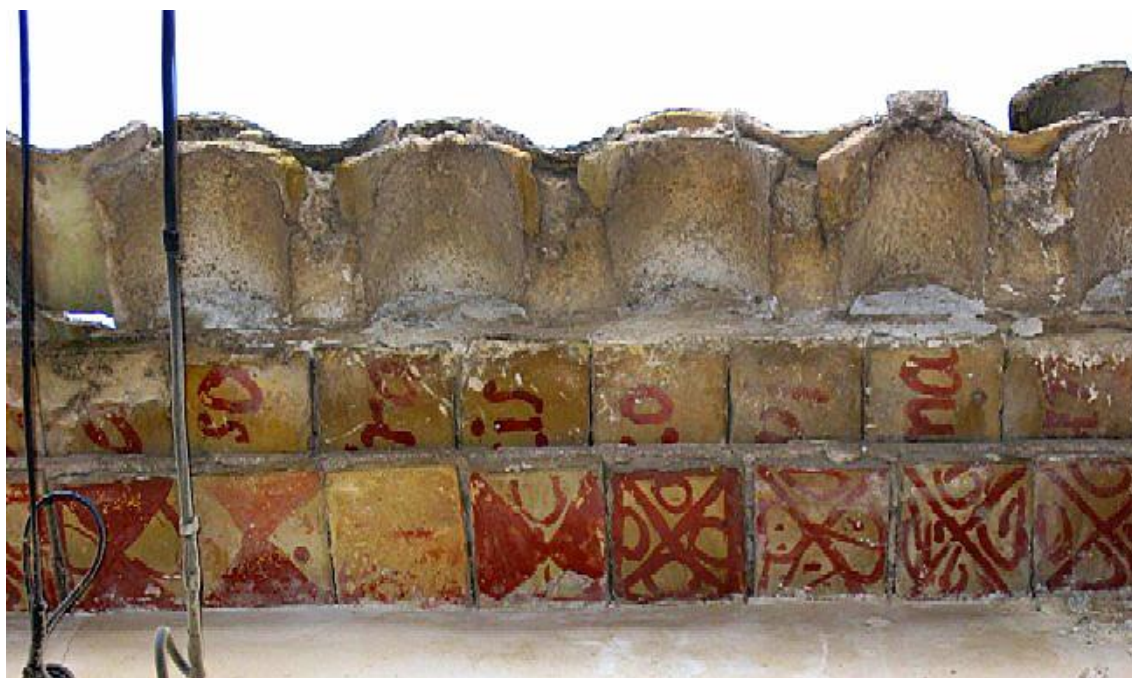
| Carrer | Any | Descripció | Estat |
|---|---|---|---|
| Bohuero, 48 | | Ràfec de doble fila. En aquest socarrat hi apareixia el nom del constructor, Francisco Pina, i la salutació religiosa "Ave Maria". Els dibuixos representats eren geomètrics: rellotges d'arena, aspes i retícules. També hi apareixia un socarrat amb el número 3, possiblement al·ludint a l'any de construcció. | |
| Observacions | Es conserva parcialment a l'antic arxiu | | |

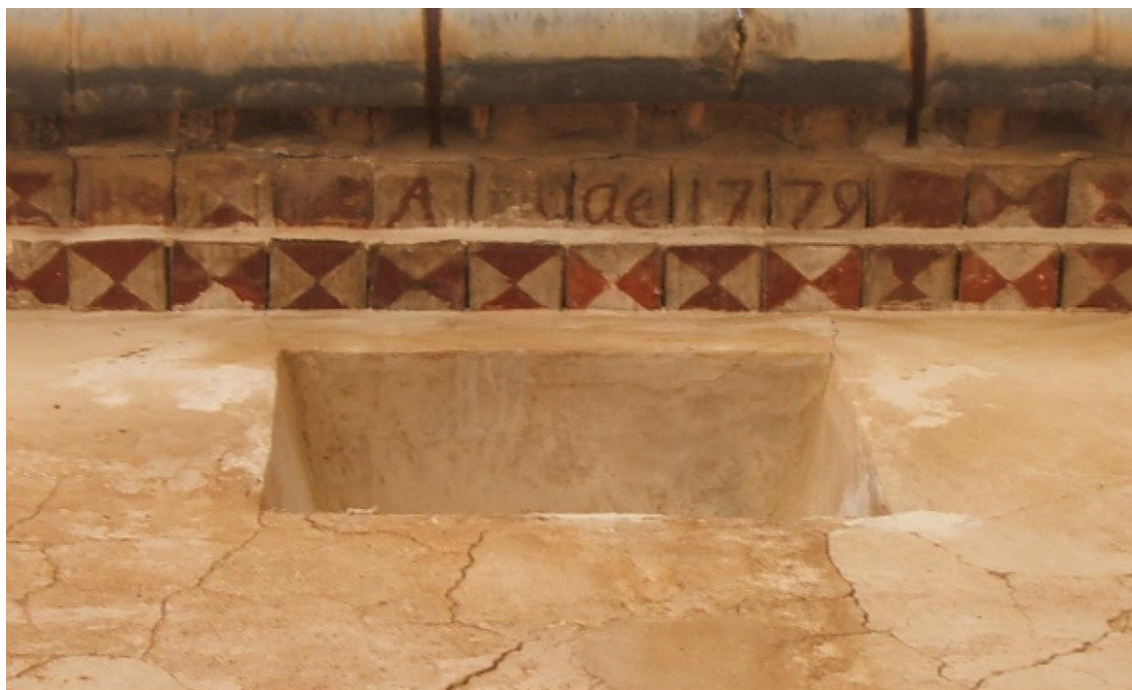
| Carrer | Any | Descripció |
|---|---|---|
| Azorín, 3 | 1779 | Ràfec de doble fila. Apareix l'any de construcció 1779. En la decoració d'aquest socarrat podem trobar rellotges d'arena en posició vertical i horitzontal. Aquesta era una casa senyorial hui desapareguda. |

| Carrer | Any | Descripció |
|---|---|---|
| Observacions | El socarrat es conserva complet a l'antic arxiu. | |

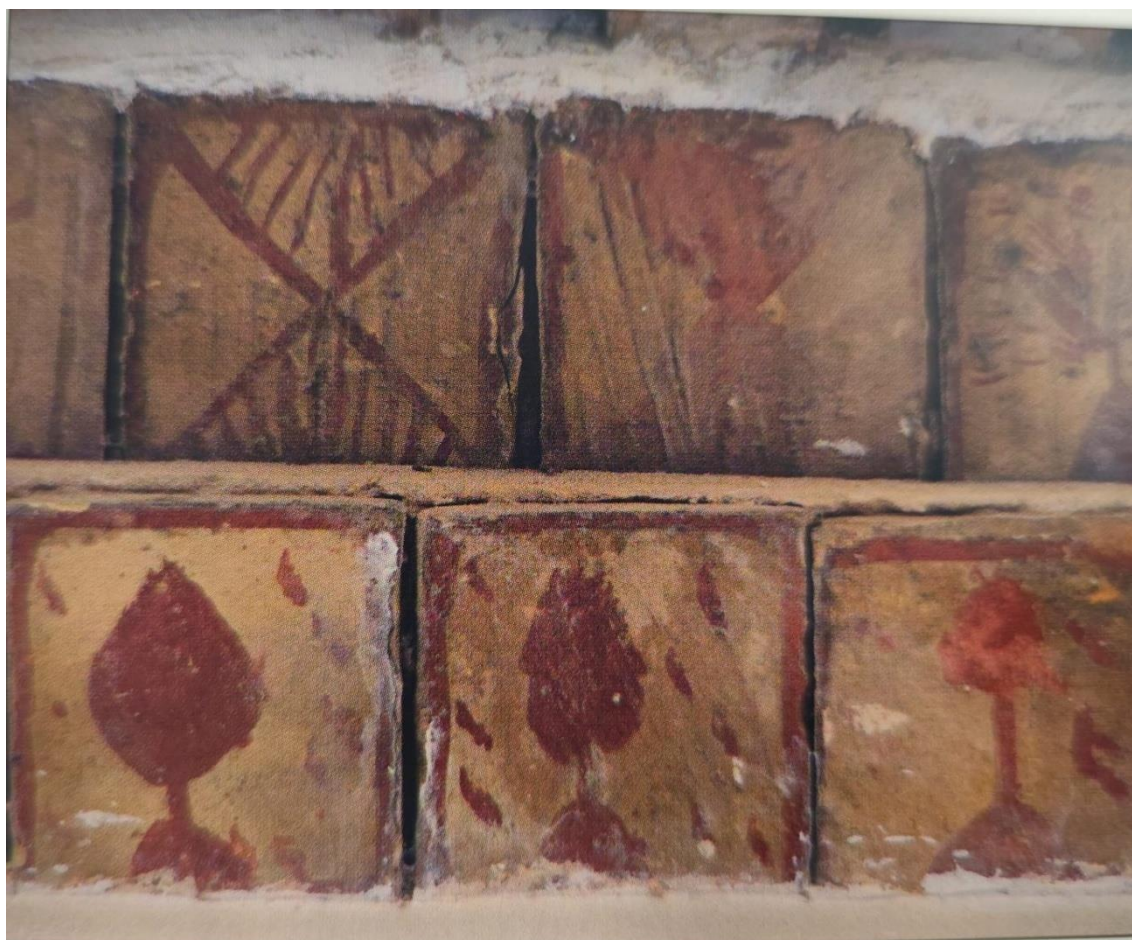
| Carrer | Any | Descripció | Estat |
|---|---|---|---|
| Fonament, 9 | | Ràfec de doble fila. Els dibuixos representats eren rellotges d'arena en posició vertical i horitzontal. També tenia motius zoomòrfics: peixos, arbres i flors. Segons Antoni Mestre i Lydia Sanz, l'any 2006, només es conservava una part del socarrat. Hui eixa casa no existeix. | |
| <b>Observacions</b> | Desaparegut | | |

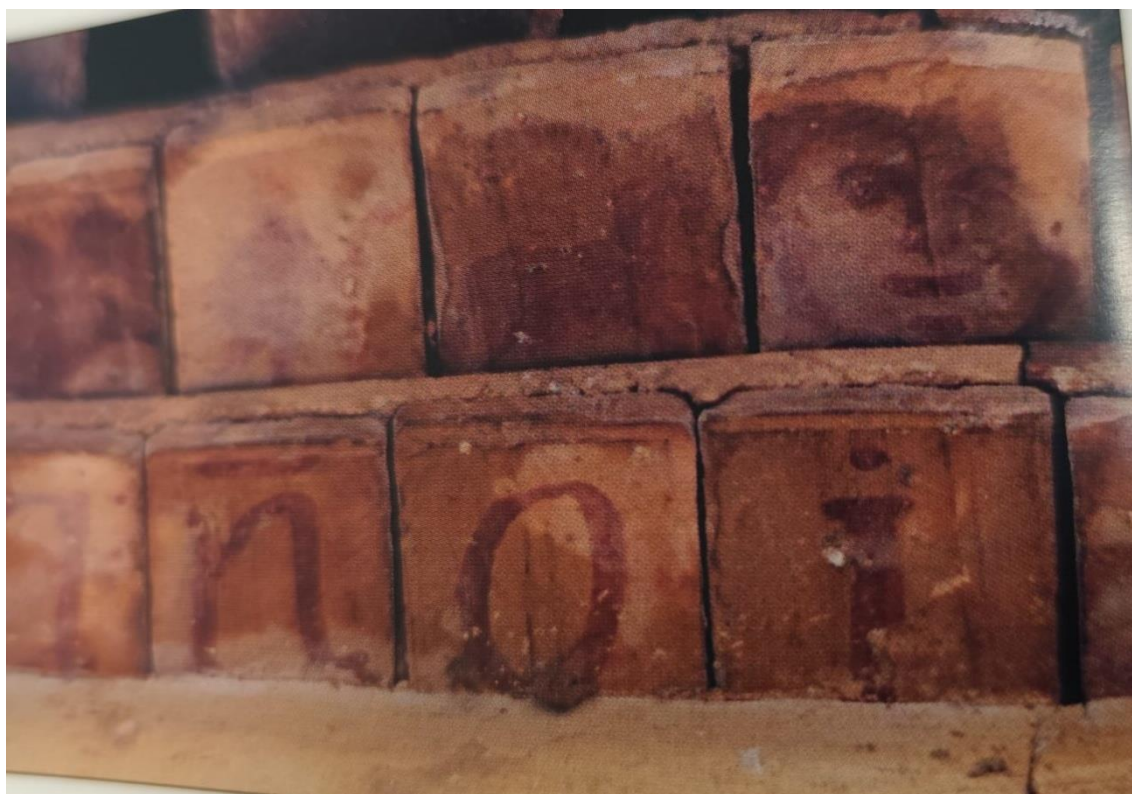
| Carrer | Any | Descripció |
|---|---|---|
| Escultor, 34 | 1778 | Ràfec de doble fila desaparegut. Segons el Catàleg d'Elements protegits, en aquest s'observaven diversos motius antropomòrfics i figuratius. També hi apareixia l'any de construcció de la casa: 1778. Aquesta casa està adossada a una altra, que sí que conserva els socarrats. |
| <b>Observacions</b> | Desaparegut | |

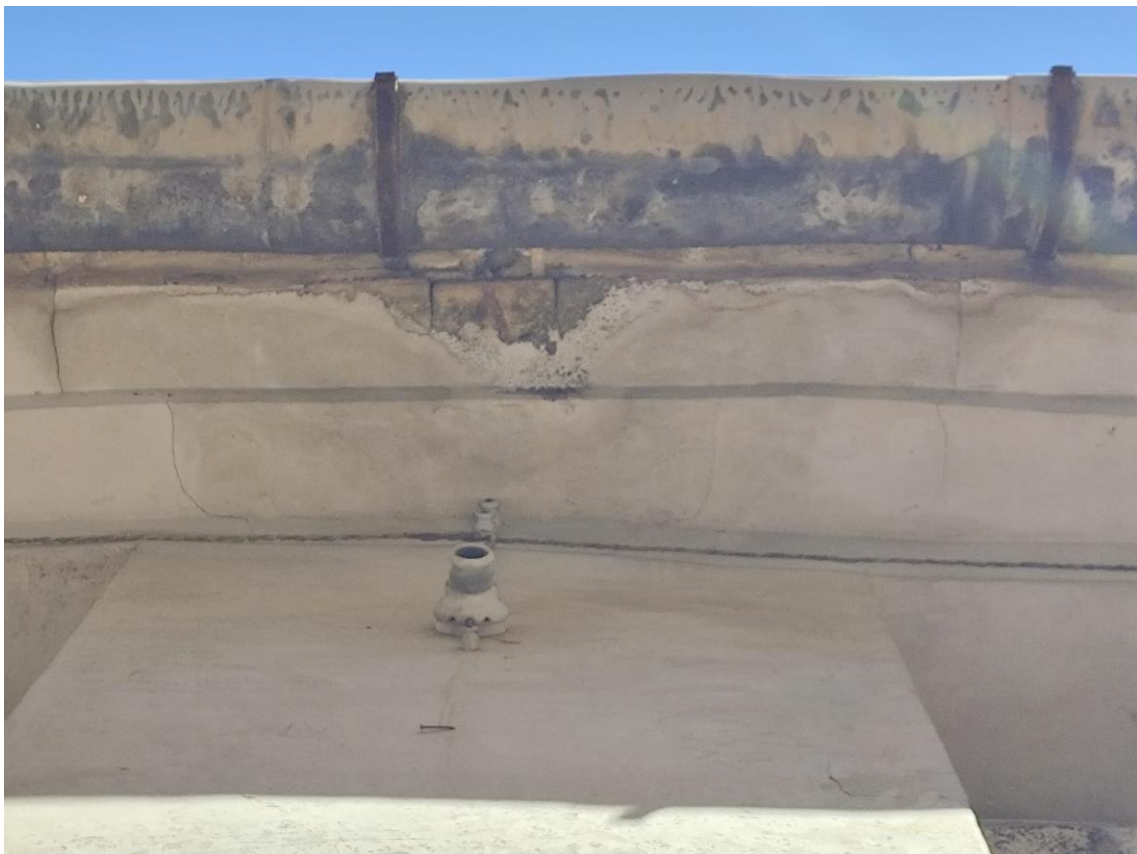
| Carrer | Any | Descripció | Estat |
|---|---|---|---|
| Lope de Vega, 11 | | Ràfec de doble fila, situat just enfront d'altra casa amb socarrats. Tot el socarrat es troba enlluït, menys una part que s'ha després, on es poden apreciar maons decorats amb motius geomètrics. | |

| Carrer | Any | Descripció | Estat |
|---|---|---|---|
| Observacions | Caldrà tindre en consideració la seua recuperació. | | |

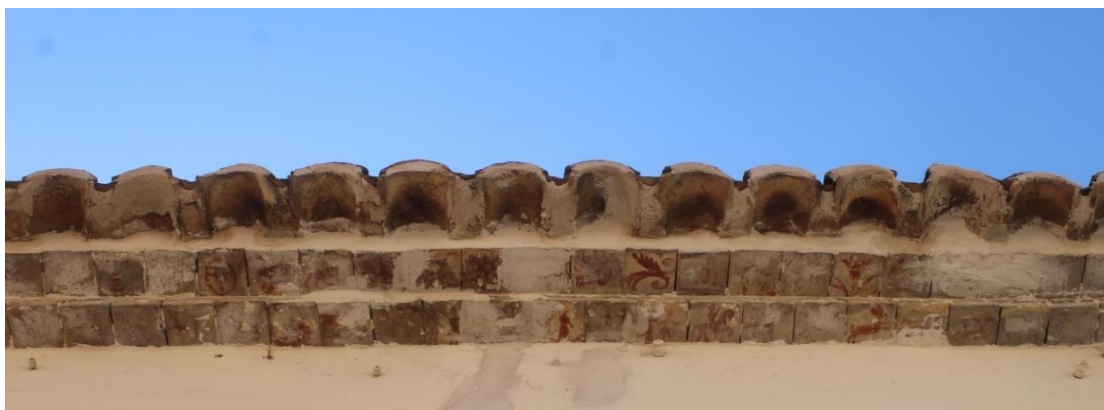
Este alero, por el estado de abandono de la vivienda, su estado de conservación es regular llegando a malo, se puede ver o suponer que hay pérdida de algunas piezas del conjunto, posibles daños por humedad y daños de origen antrópico.

Pero el **principal daño y más grave es el enfoscado de yeso o de cal que cubre con una capa, de diferentes grosores, casi toda la superficie del “alero” que tapa los motivos** pintados en óxido de hierro. También se puede ver debajo de la “cal” que hay una fina capa de suciedad que oscurece los motivos, posiblemente por la contaminación ambiental.

En la foto se puede ver, el enfoscado de cal, las pérdidas de ladrillos, y el estado deficiente de conservación

Para empezar la intervención, se recomienda tomar una muestra del “encofrado” para hacer análisis y saber con precisión que material es el encofrado y pruebas de eliminación para saber cómo tratarlo sin causar daños a las pinturas.

Para eliminar la costra de mortero de cal, lo haremos de **forma manual con el uso de bisturís** poco a poco por la delicadeza de la pintura roja, usaremos **agua desionizada con hisopo para debilitar la concreción**.

Para las concreciones de mayor grosor o de difícil eliminación **usaremos ácido nítrico al 6% en agua desionizada aplicado con hisopo, dejaremos que reaccione unos minutos, no más de 5 minutos, y con el bisturí iremos eliminando la concreción del área donde dimos el producto. Una vez realizada la limpieza neutralizaremos el ácido con agua desionizada por el área de actuación.**

Una vez termina la eliminación de la concreción, se aplicara **silicato de tito, usaremos el producto Estel 1200**, que por su composición es protectora y preventiva. Que daremos ha pincel para proteger las piezas.

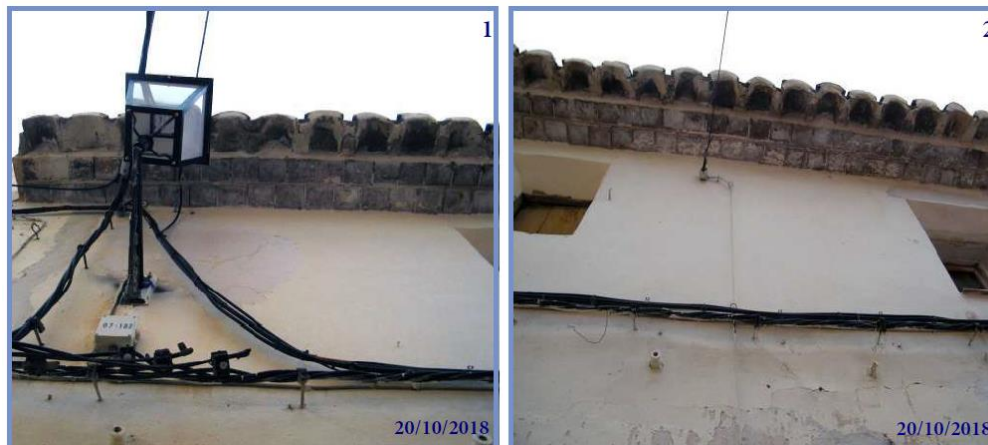
Fotos sacadas de la ficha técnica, donde se ven las instalaciones eléctricas

Por lo tanto para poder actuar y conservar después, sería la recomendación de la eliminación de la instalación eléctrica, los diferentes cables que se aprecian al aire, aparte de la farola que está instalada en la fachada.

Se recomienda que se busque una nueva ubicación o modernización de las infraestructuras, para este proceso se recomienda hablar con el técnico del ayuntamiento para la recolocación de la instalación, pues no permite una conservación en condiciones el Bien de Relevancia Local. También se recomienda una inspección para determinar de dónde vienen las humedades que se aprecian, pero es complementario pues no parece que dañe el patrimonio.

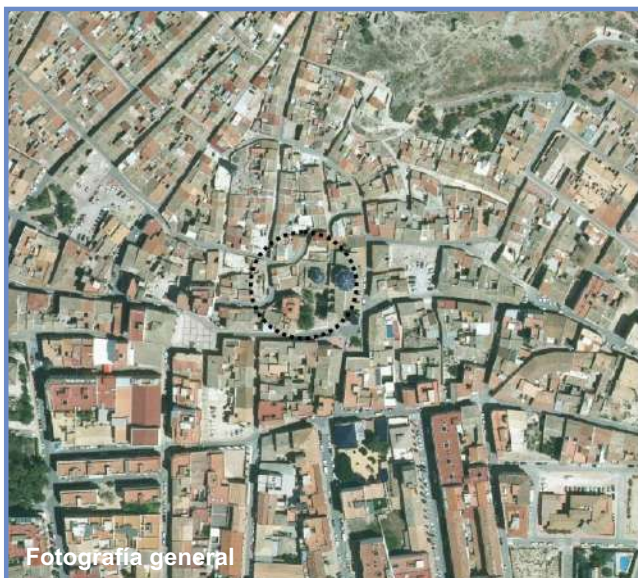
Fotografía general

BUENO ☒DETERIORADO ☐RESTAURADO ☐RUINOSO ☐

No se observan

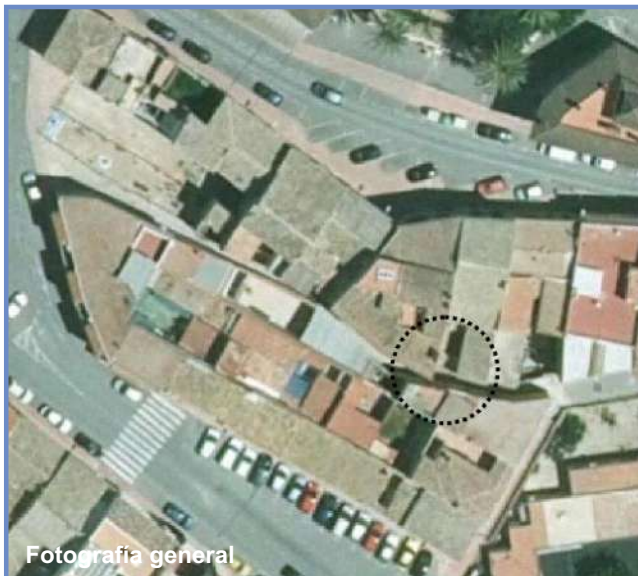
Fotografía general

DETERIORADO ☒

No tiene pérdidas recientes, sí que presenta patina por la humedad derivada del vertido de aguas de la cubierta.

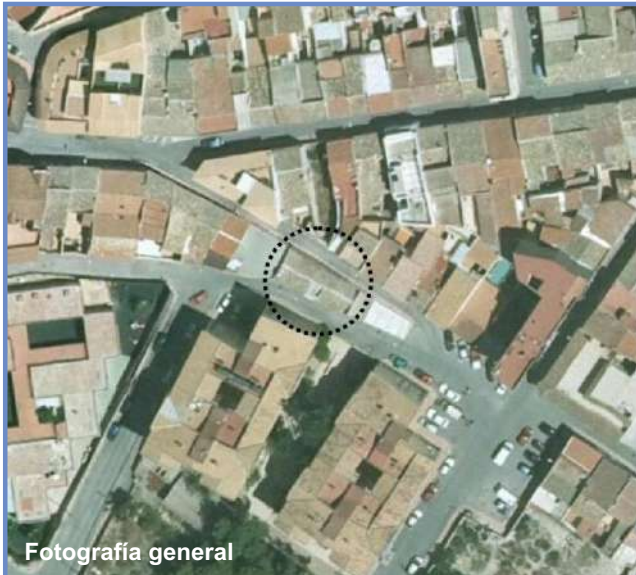
Fotografía general

DETERIORADO ☒

No se observa su estado, pues todo el alero está enjalbegado.

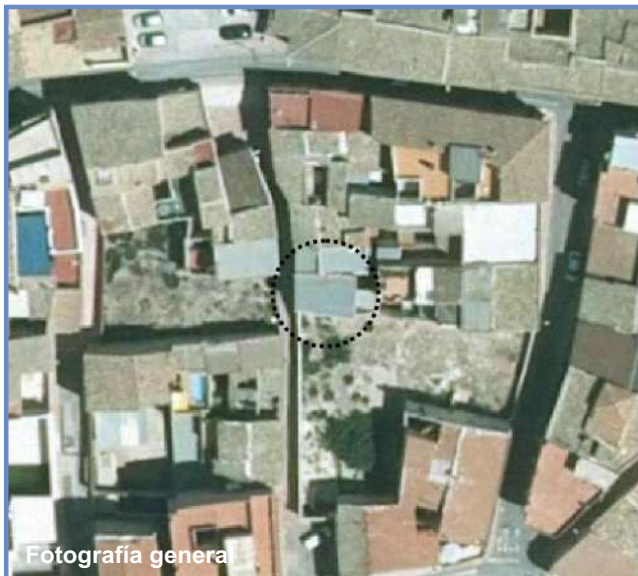
Fotografía general

DETERIORADO ☐

El inmueble está siendo restaurado. Las piezas durante la ejecución de la obra fueron retiradas y vueltas a colocar en la misma posición.

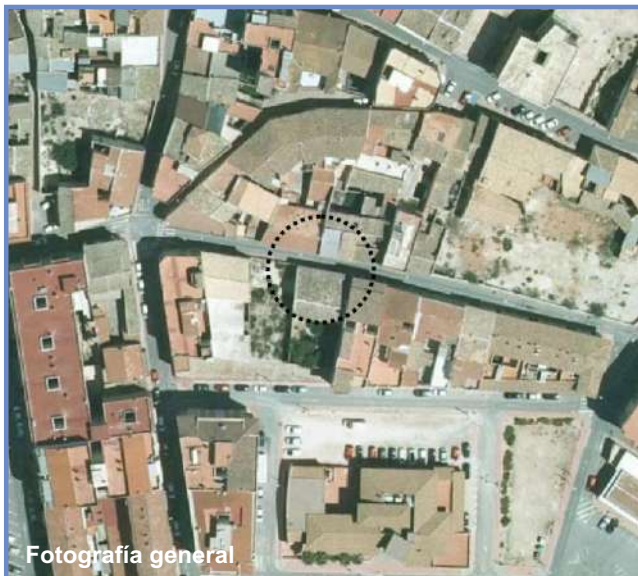
Fotografía general

BUENO ☒DETERIORADO ☐RESTAURADO ☐RUINOSO ☐

No se observa ninguna patologia reseñable ni en la cornisa ni en la fachada. No obstante, el peligro de afección procede de la situación en que se halla, pues está cerrada y no se encuentra habitada.

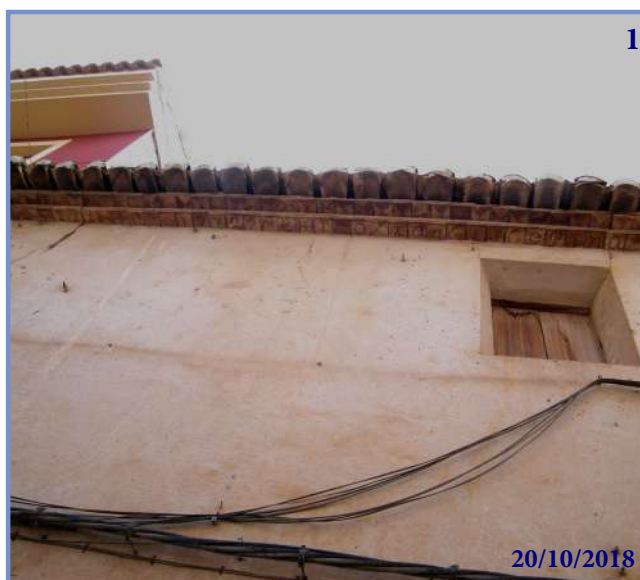
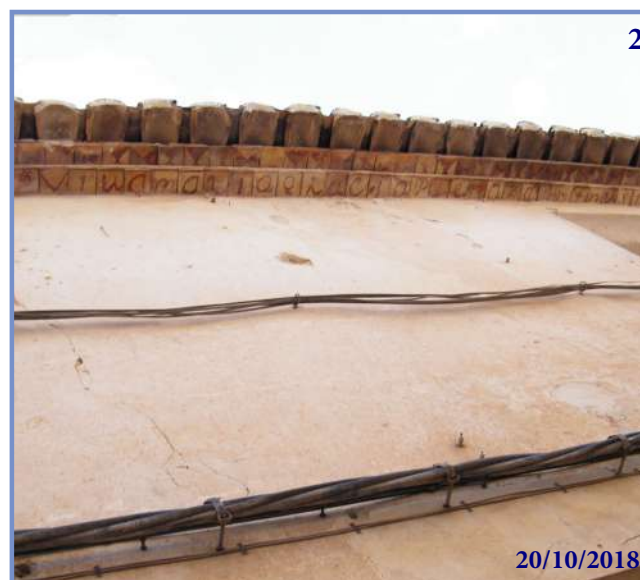
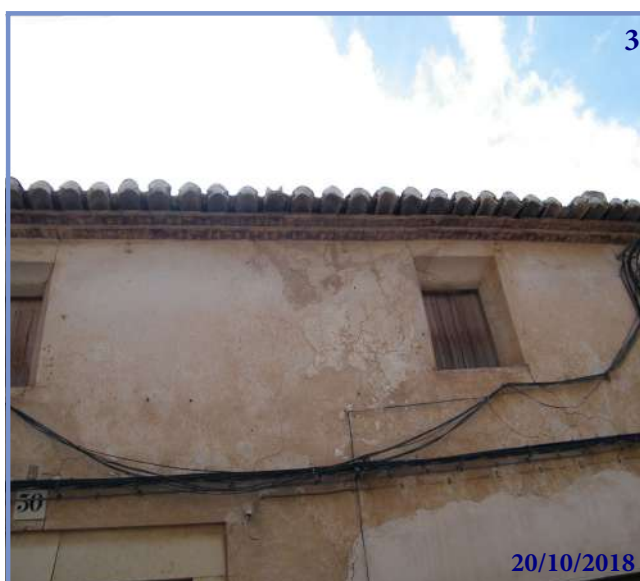
Imagen del largo alero subdividido en tres imágenes de izquierda a derecha.

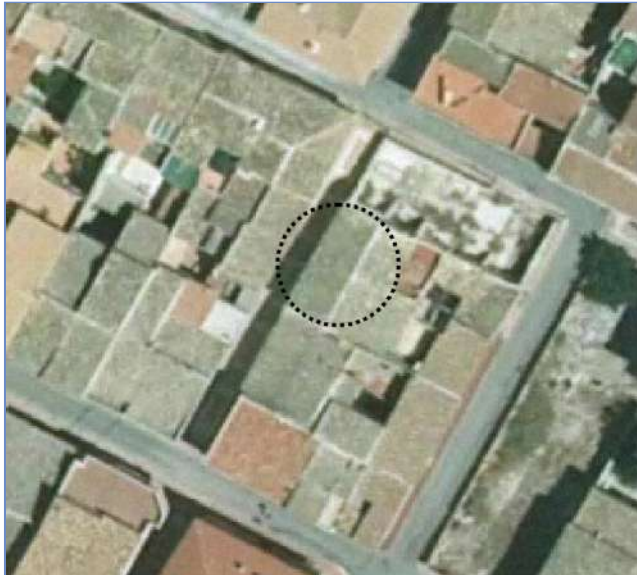
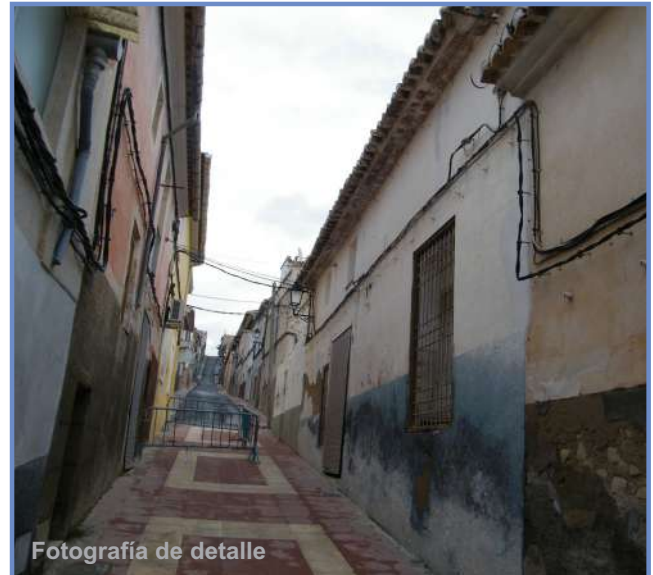
Fotografía de detalle

Alero pintado de la calle Masianet, 4

Restos enjalbegado. Vivienda abandonada.

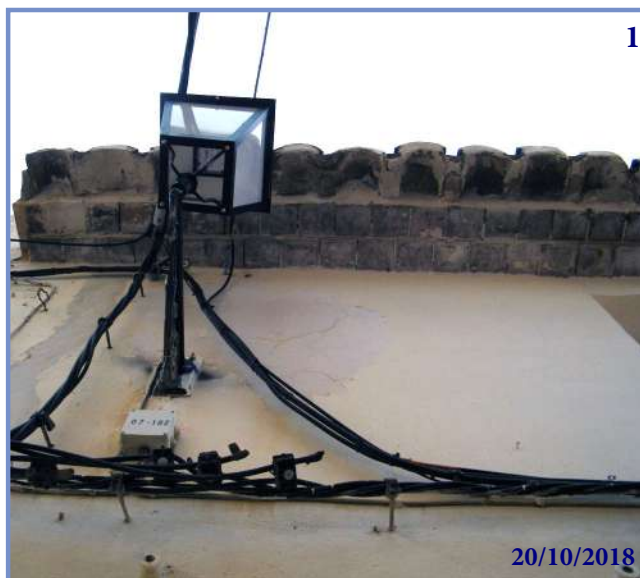
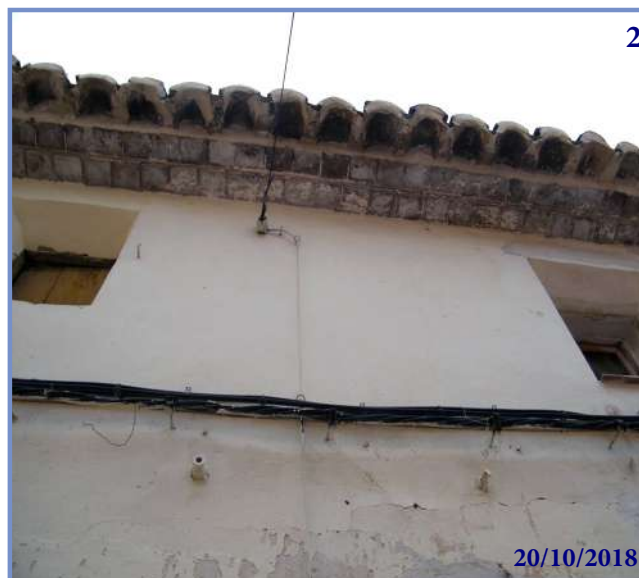
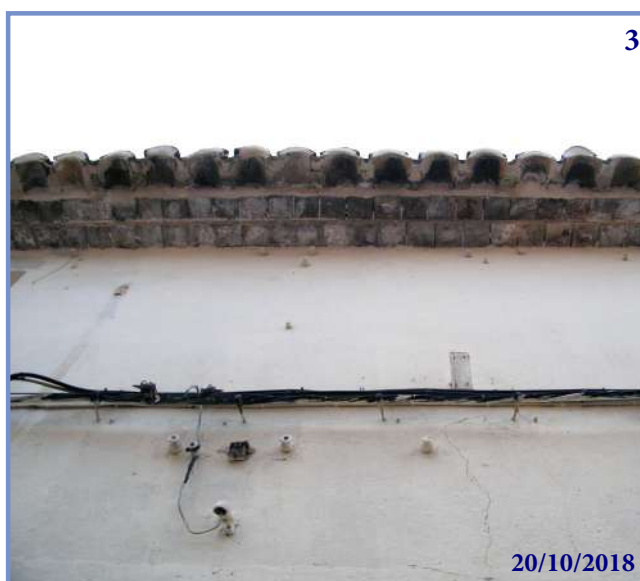
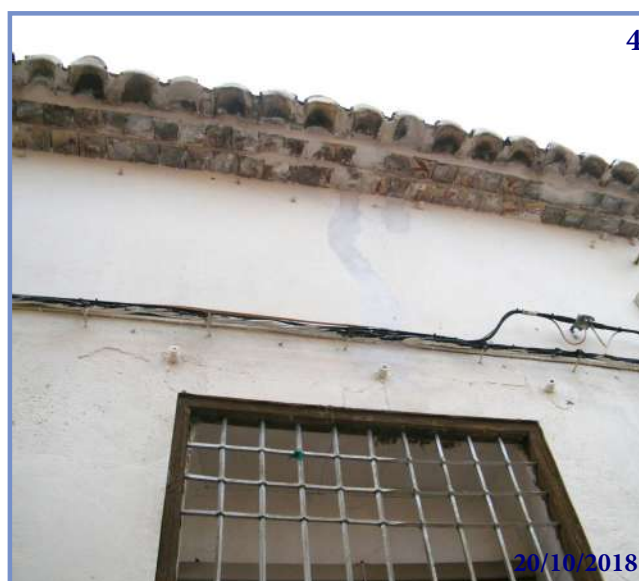
1 a 4. Desarrollo del decorado del alero de la cornisa en 4 segmentos de izquierda a derecha según se observa la fachada

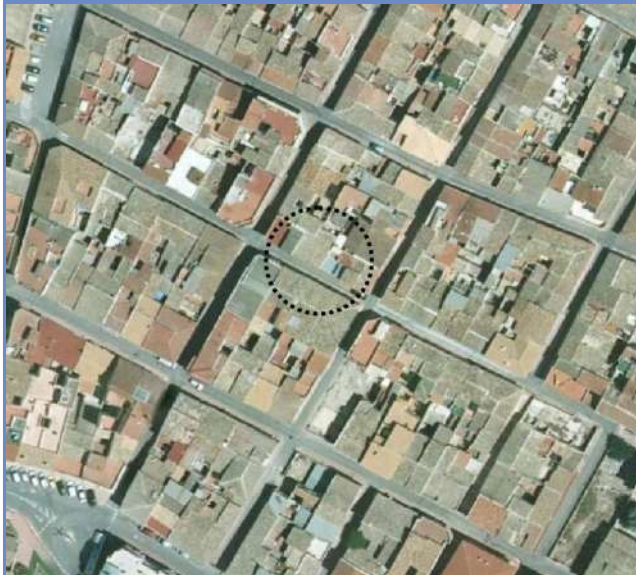
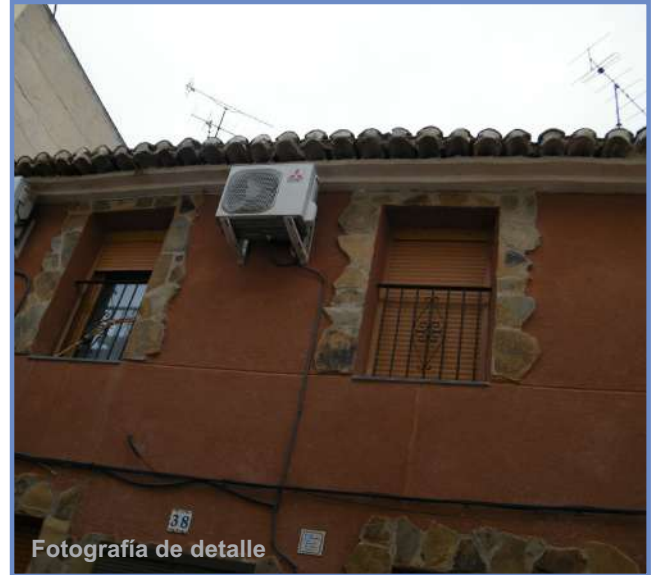
Fotografía de detalle

Alero pintado de la calle Bohuero, 38

El edificio se halla restaurado y el alero de la cornisas, enfoscado de mortero de yeso o cemento blanco.

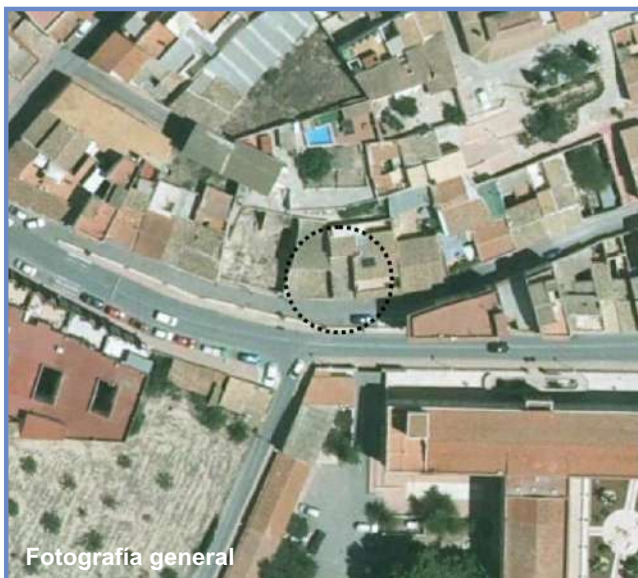
Fotografía general

Alero pintado de la calle Escultor, 34

Se encuentra parcialmente deteriorado por la pátina generada por la humedad del vertido de aguas del tejado.

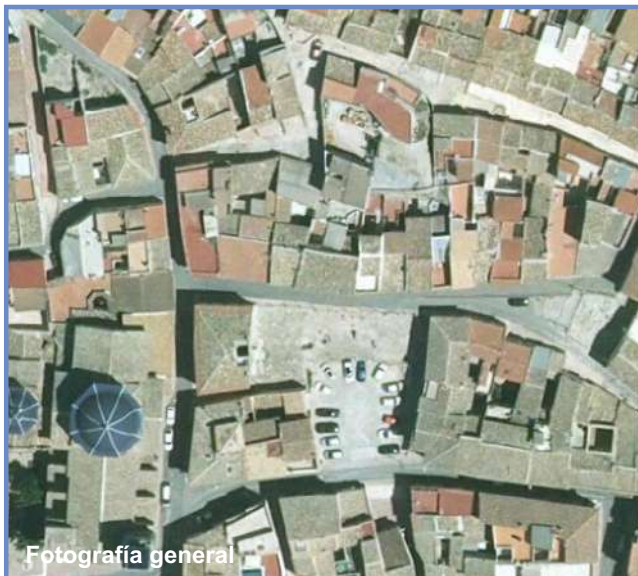
Fotografía general

Alero pintado de la calle Trinitat, 7

Se encuentran oculto, pues su superficie fue enjalbegada en su día.

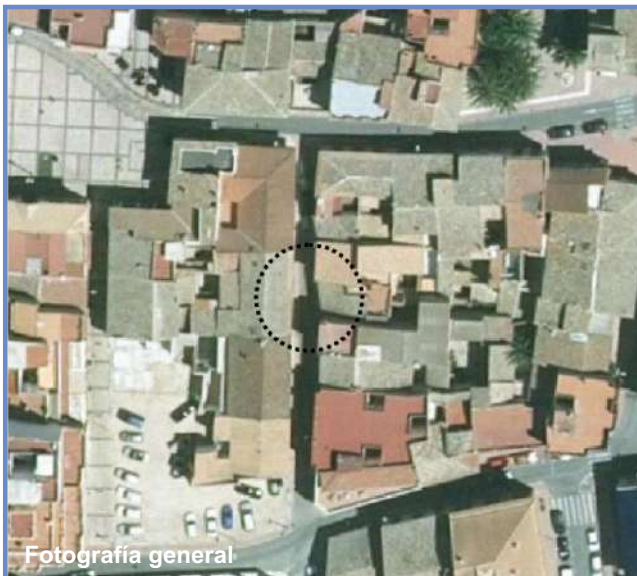
Fotografía general

Alero pintado de la calle Demetrio Poveda, 3

Es inusual pero las letras y números que presenta han desaparecido parcial o totalmente.
