# PLAN DIRECTOR PARA LA IGLESIA DEL EXCONVENTO DE LOS CAPUCHINOS DE MONÓVAR (ALICANTE)

PROMOTOR:  
AYUNTAMIENTO DE MONÓVAR

EQUIPO REDACTOR:  
ARAE PATRIMONIO Y RESTAURACIÓN, S.L.P.

FECHA:  
NOVIEMBRE DE 2024

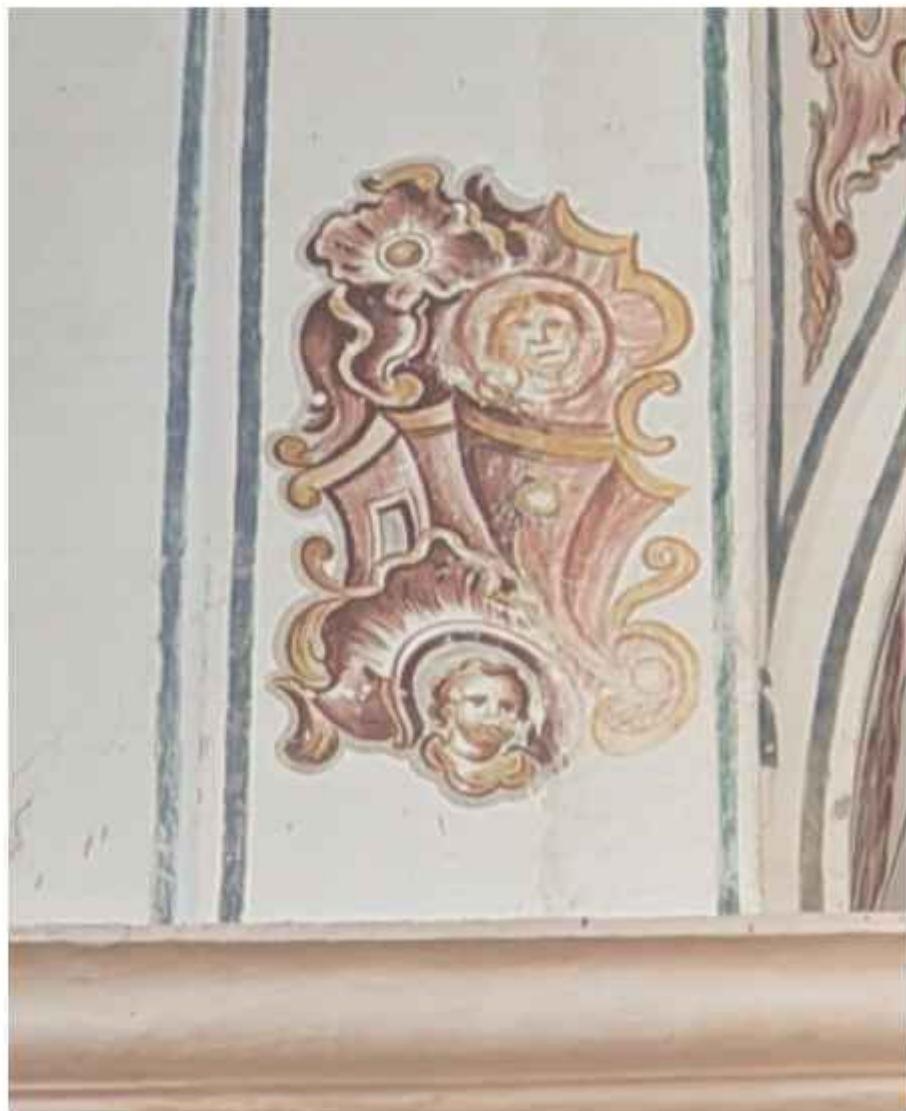
Fig. 25 \_Composición con dos ángeles, en la parte inferior de uno de los arcos fajones. Vemos que en una misma composición ambas figuras muestran una calidad de ejecución muy distinta, haciendo pensar en una restauración posterior realizada por un artista de menor maestría

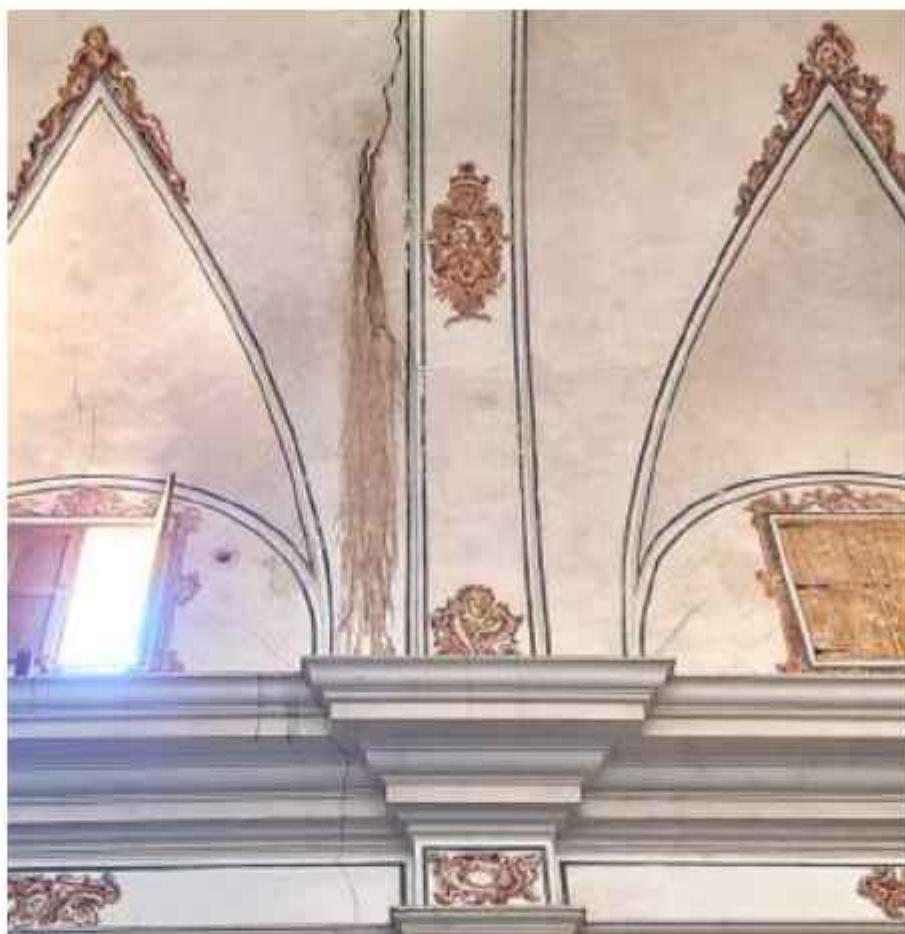
La ejecución es de muy buena calidad, dando una sensación visual realista, aunque muchas de ellas han sufrido pérdida de pigmentos por humedad. Estas ventanas reales y simuladas se intercalan, a lo largo de toda la nave principal.

Fig. 36\_Trampantojo de ventana, a la derecha, y ventana real, a la izquierda, intercaladas

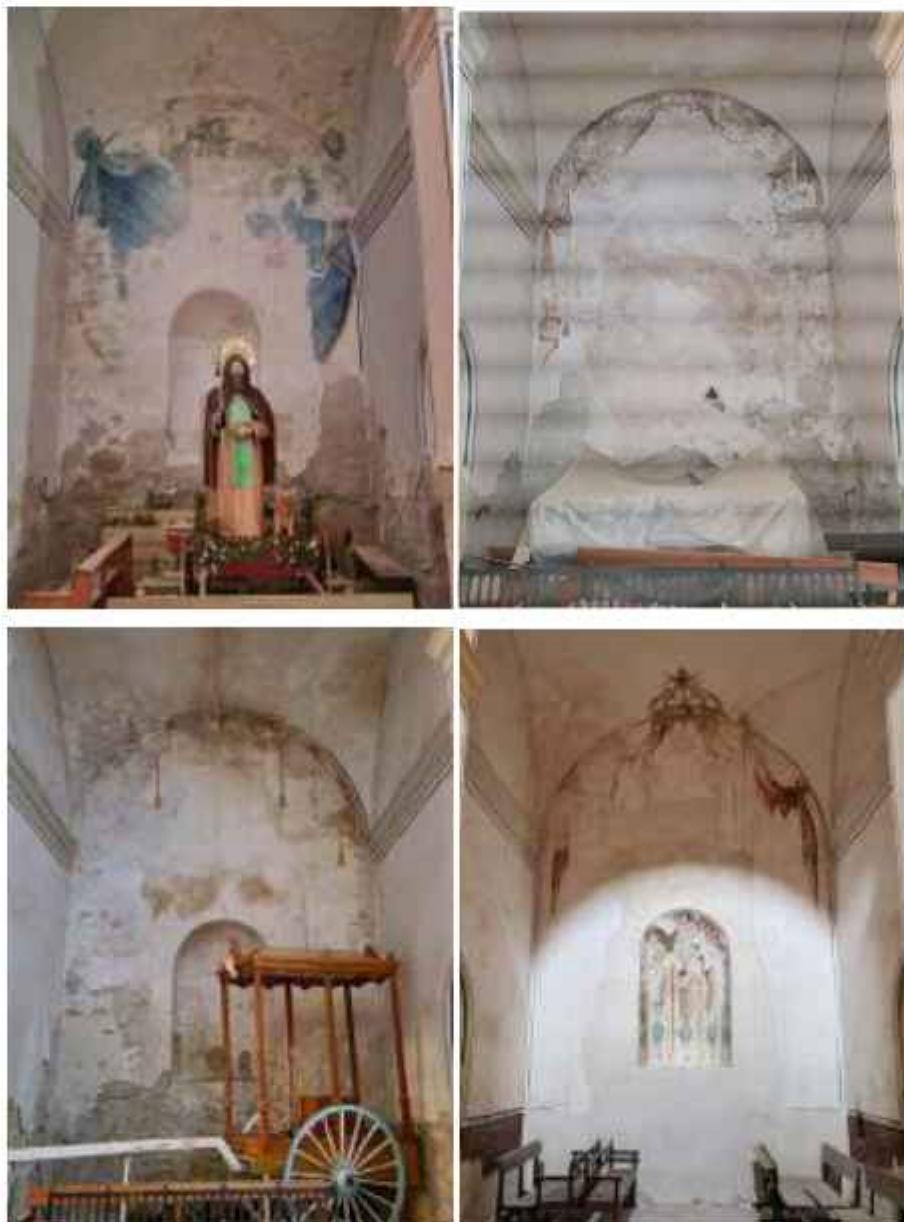
Fig. 43, 44, 45 y 46 \_De izquierda a derecha, de arriba abajo, capillas de la Virgen Santísima del Magallón, de la Divina Pastora, de San José de Leonisa, y de la Purísima Concepción de María. Esta última posee todavía parte de la pintura del nicho, aunque muy deteriorada

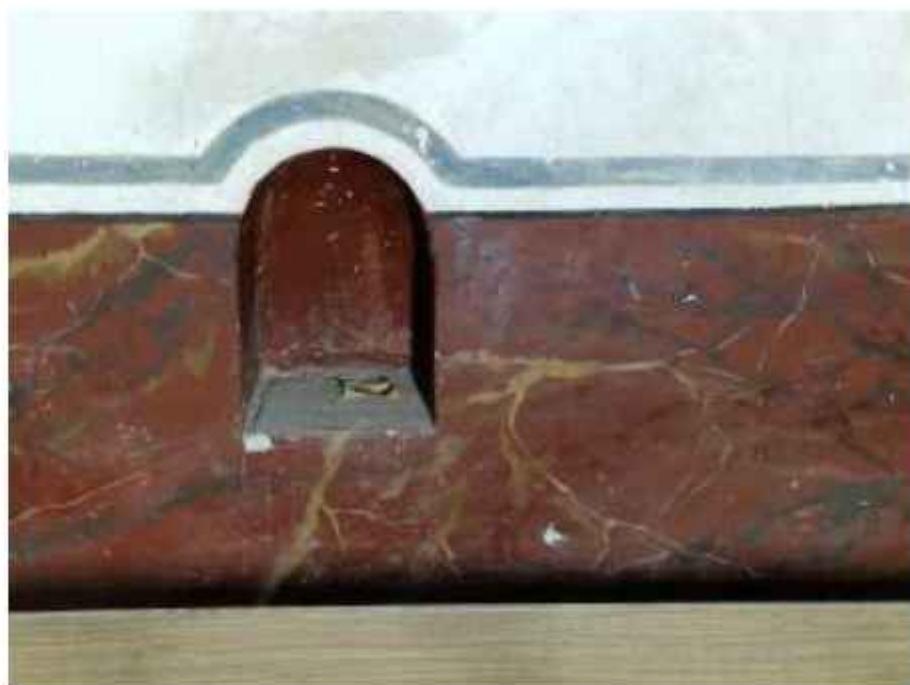
La iglesia en su conjunto, tanto en la nave principal como en las capillas laterales y la Capilla de San José, poseía unos zócalos pintados, simulando ser de mármol rojo. Se trata de una fina capa pictórica, aplicada sobre una base de yeso, asimilándose prácticamente a una técnica de estuco fino, pintado. La mayor parte de estos zócalos han desaparecido, como

consecuencia de la humedad, siendo atacados por sales, o desprendiéndose junto a trozos enteros de su base de mortero.

Fig. 55\_Zócalo aún conservado, en la Capilla de San Antonio de Padua

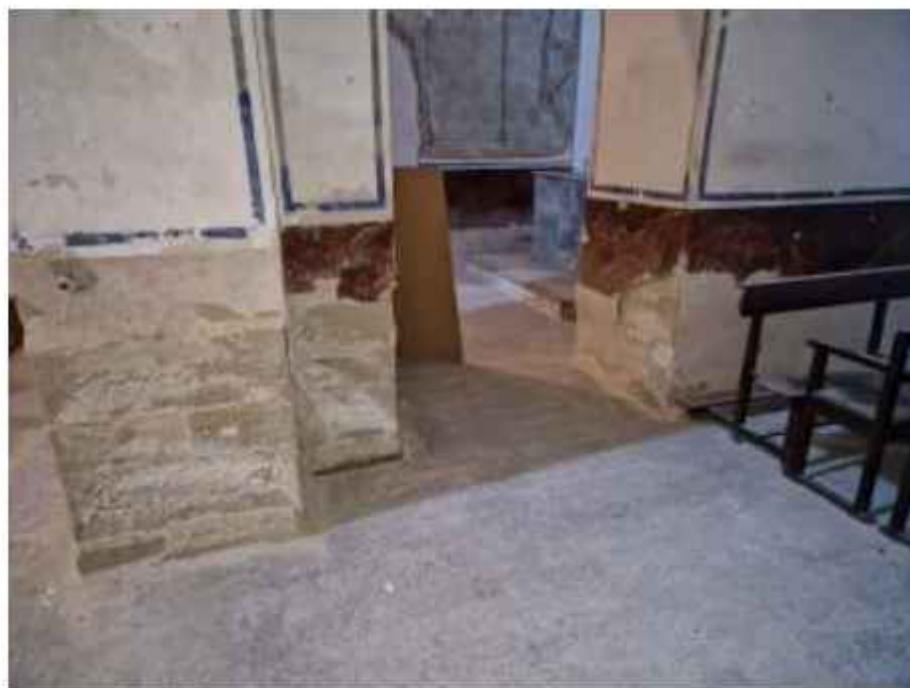
Fig. 56\_Restos de zócalo pintado

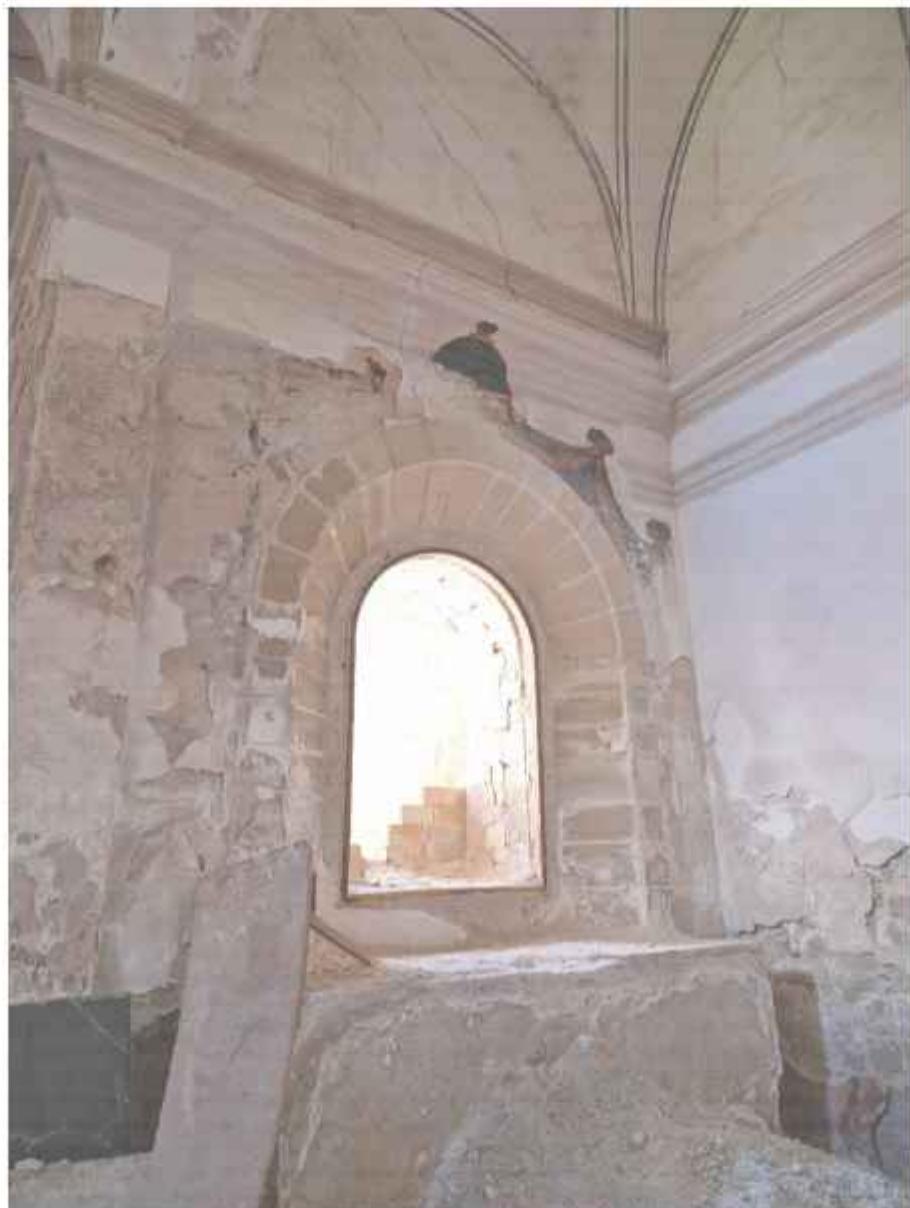
Se aprecia que la capilla del lado este poseía una decoración parecida, pero se encuentra tan deteriorada que no se puede conocer el motivo exacto que estaba representado.

Fig. 60\_Altar de la capilla este

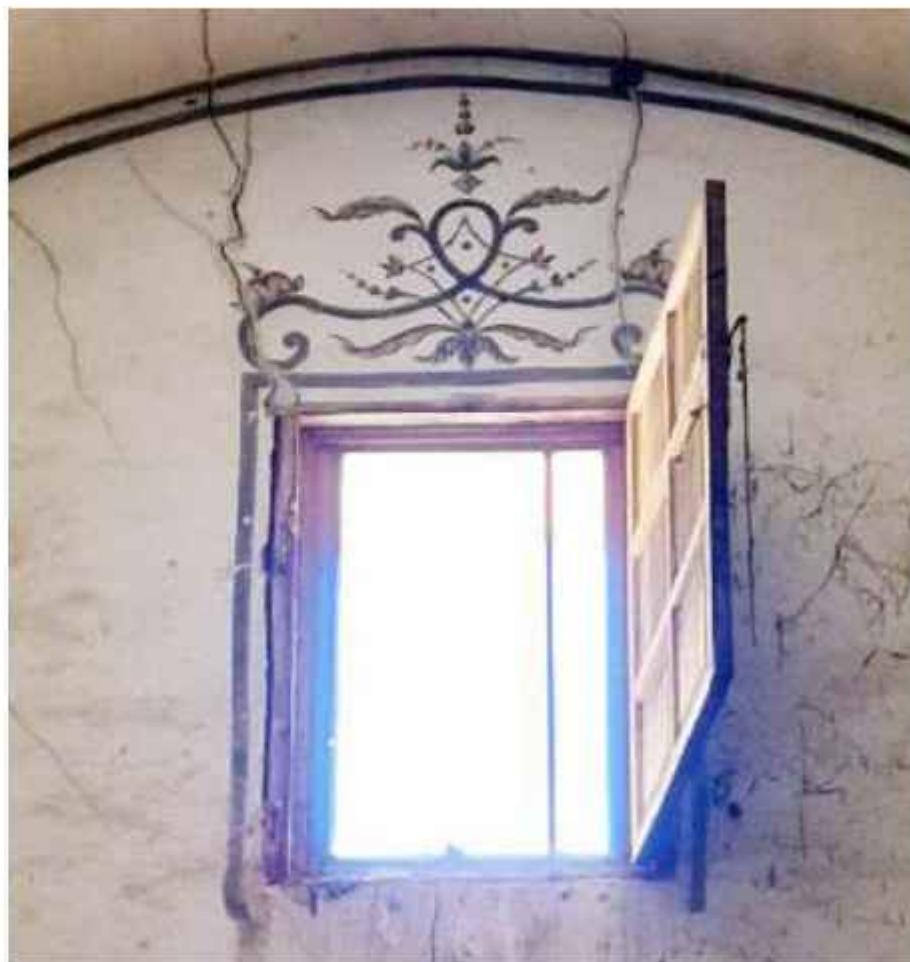
Fig. 67\_Vista de una de las dos ventanas de la Capilla de San José

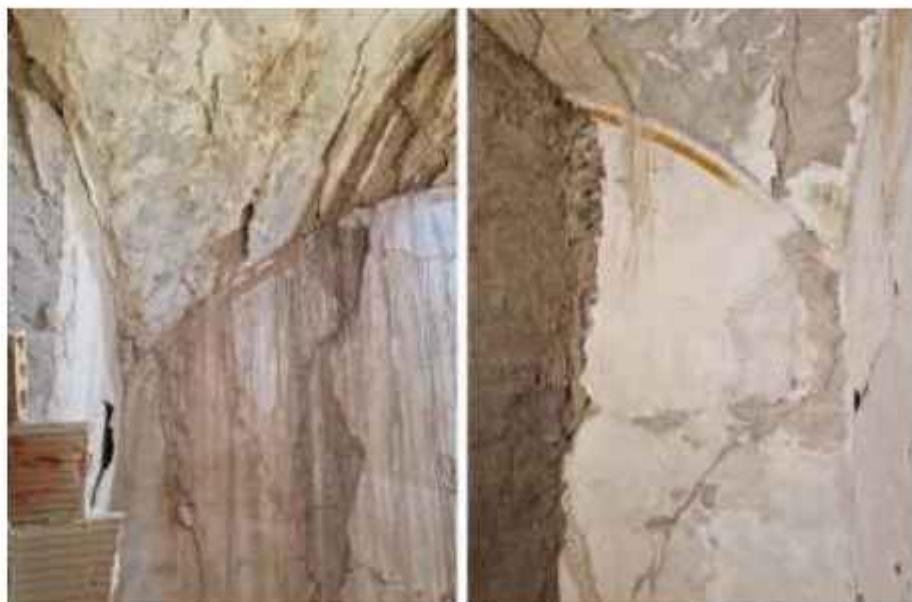
Fig. 68 y 69\_Detalles de las líneas pintadas en la cámara este

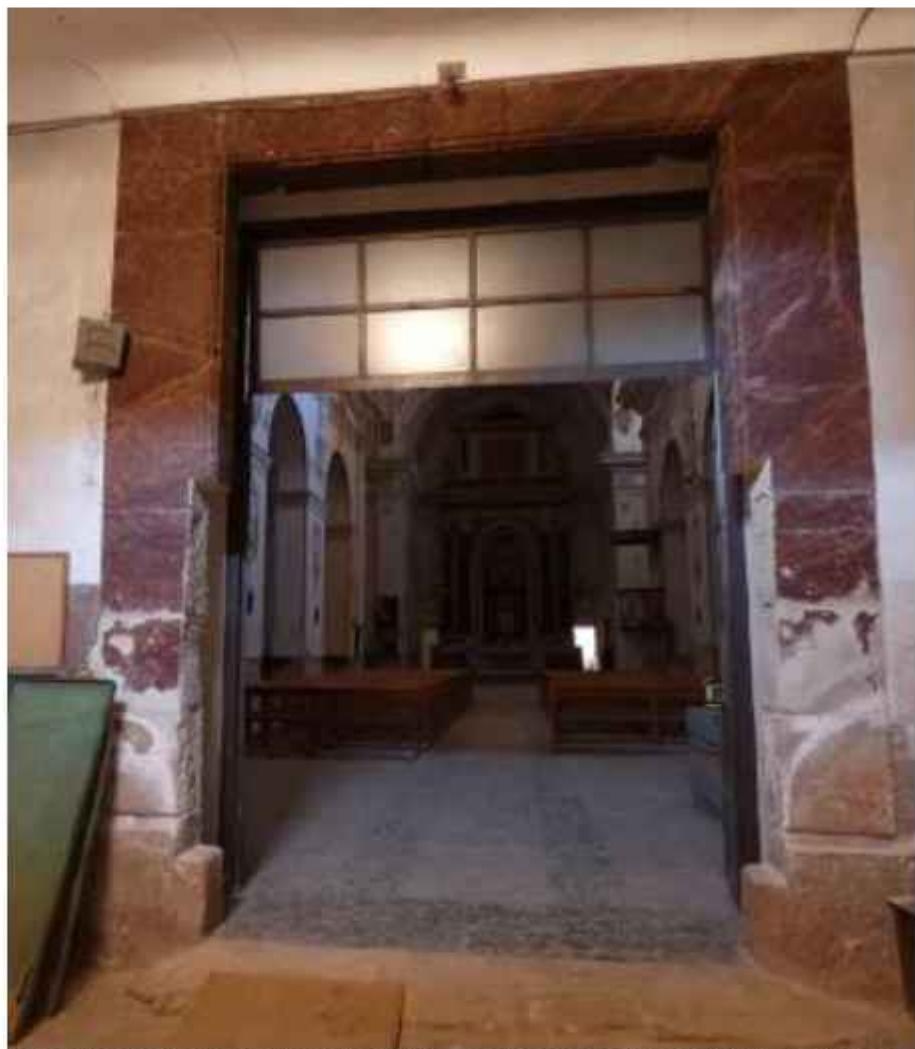
Fig. 91\_Puerta de entrada de sillería pintada, con los recortes de las jambas para ampliar su anchura, probablemente destinado a dejar pasar el carro para la procesión

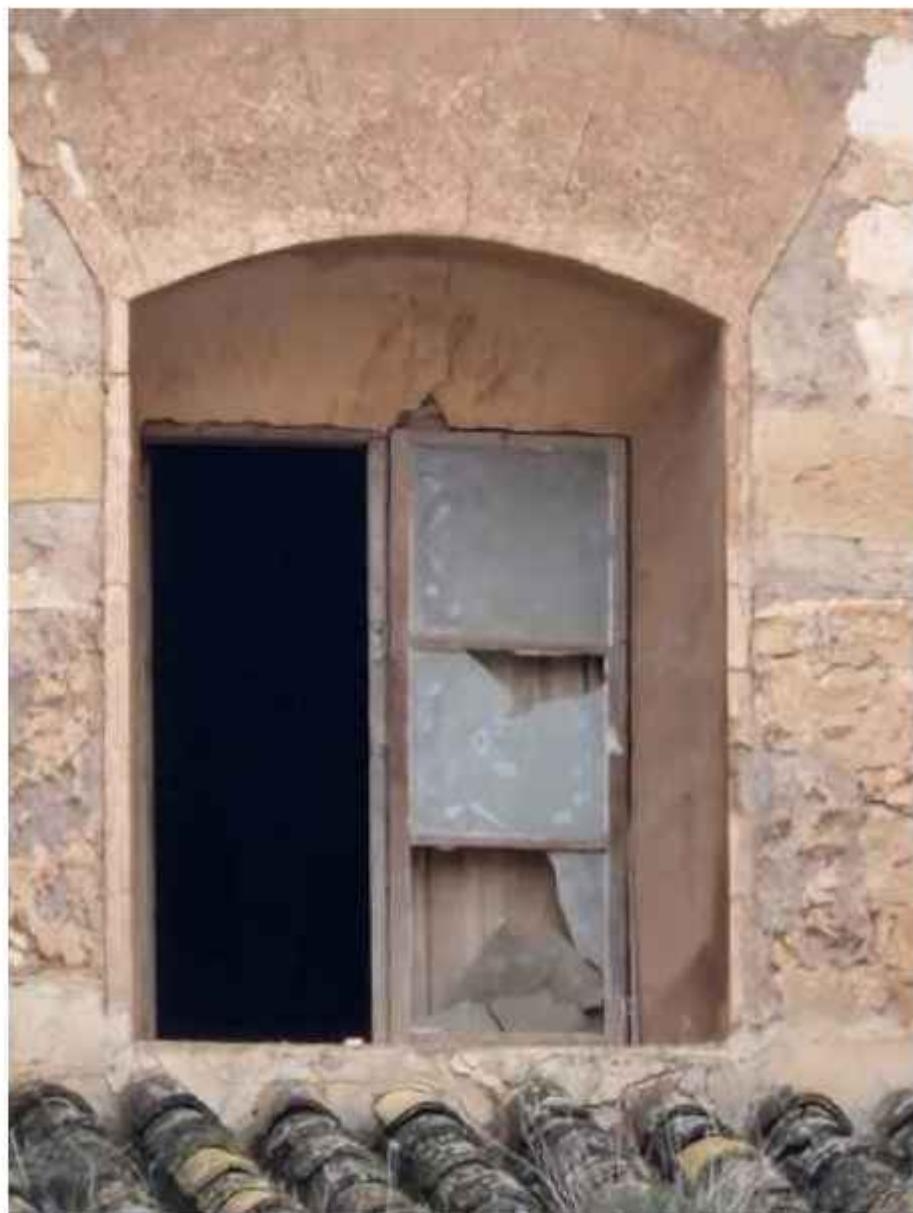
Todas estas ventanas cuentan con una carpintería interior, abatible, consistente en una contraventana de dos hojas, y otra exterior. Esta última es también de dos hojas, pero en este caso son fijas. Cada hoja cuenta con tres cristales transparentes, que actualmente se encuentran en su mayoría rotos.

Fig. 97\_Detalle de las hojas exteriores de una de las ventanas de la nave principal, donde se ven los cristales rotos.

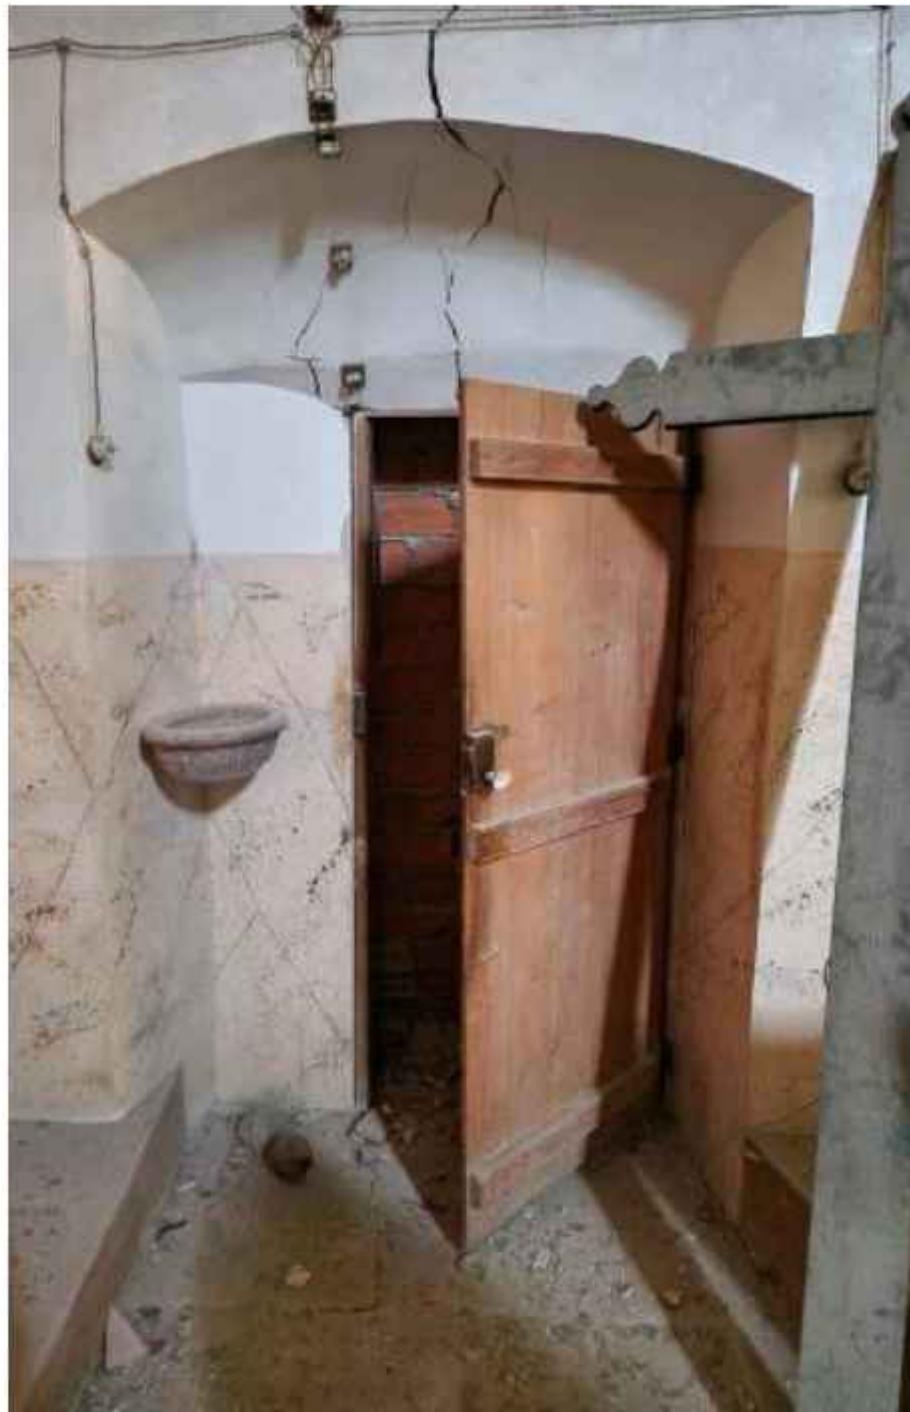
Fig. 104\_Puerta de acceso al coro, situada en el muro sur de la nave. Vemos que se encuentra tapiada con un tabique de ladrillo hueco, correspondiente a la caja de escaleras del mercado municipal. A la izquierda, vemos una pila destinada a recibir agua bendita.

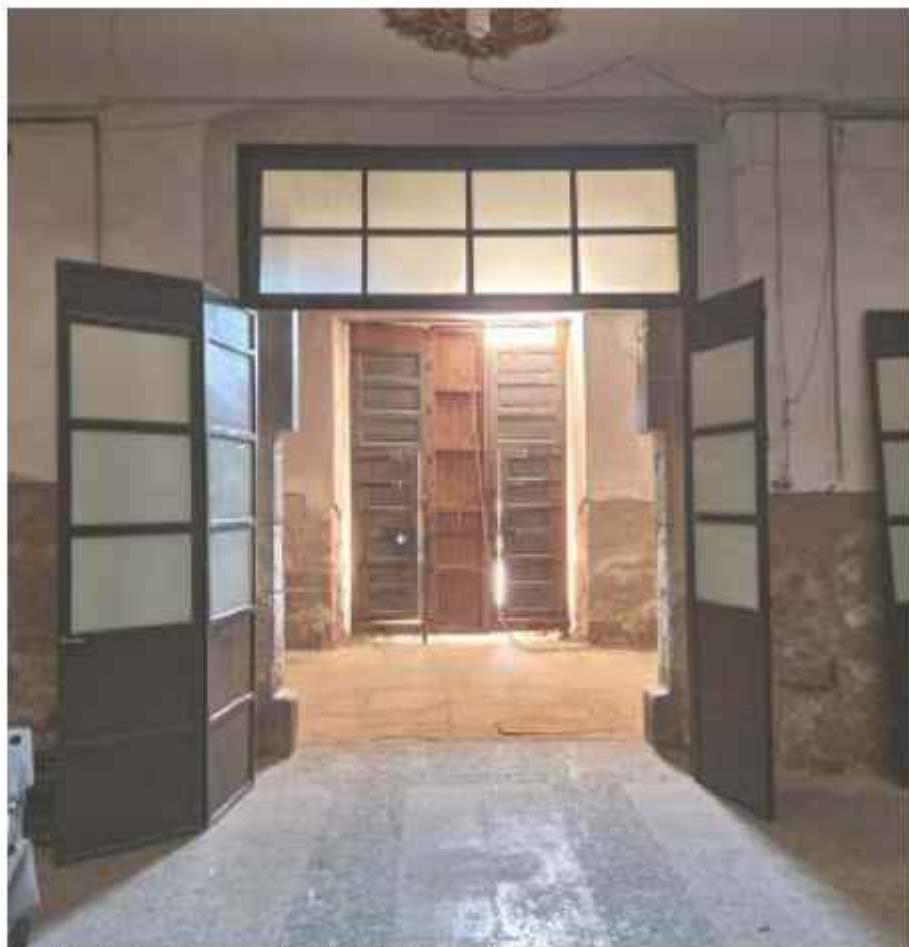
En cada lado encontramos dos hojas plegables, compuestas a su vez de dos hojas cada una. Los cristales utilizados son translúcidos. Se trata de una carpintería de calidad media, que ha reemplazado las puertas originales, que son probablemente las que se encuentran almacenadas en el suelo de la Capilla de San José, y que eran de calidad superior. Se debería plantear la restauración y reposición de las mismas.

Fig. 110\_Puerta de acceso a la iglesia desde el sotocoro

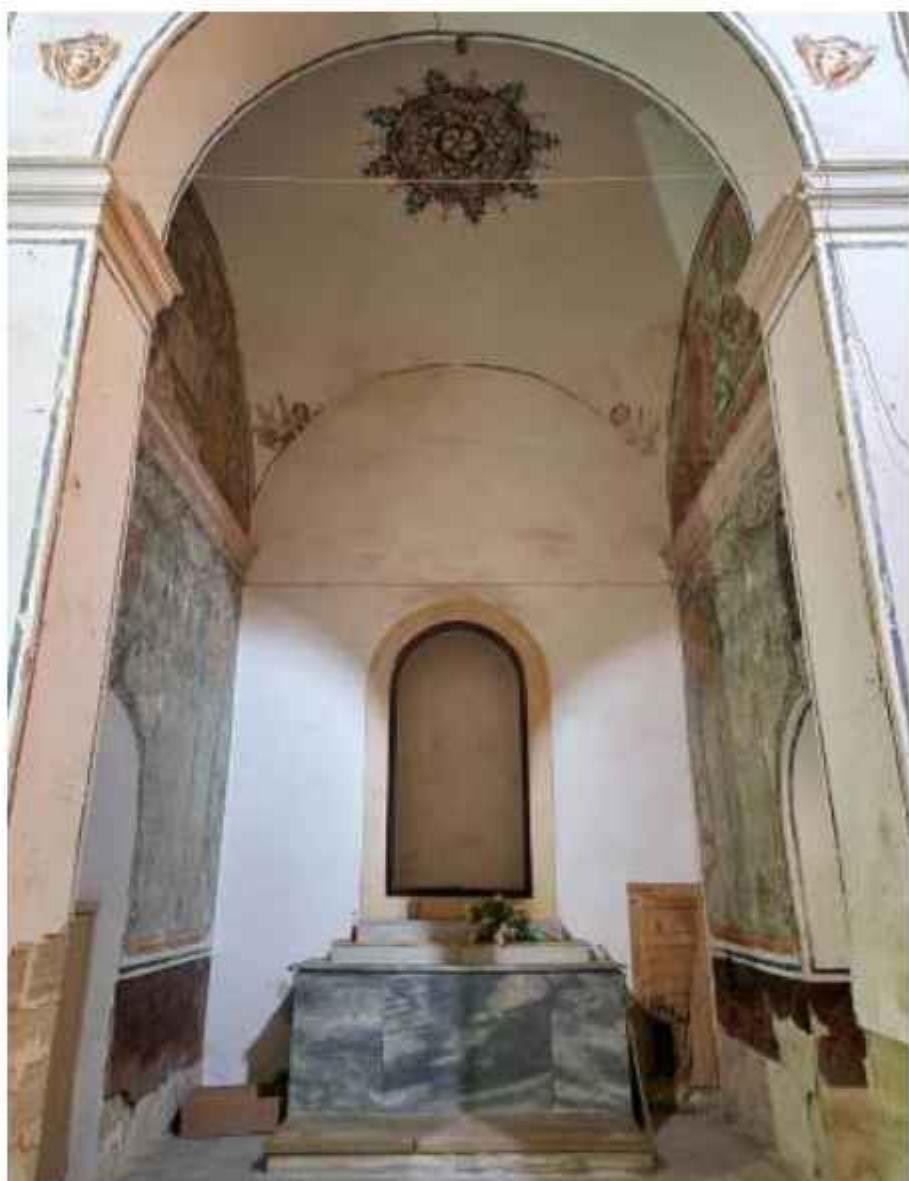
Algunas de las capillas laterales de la nave principal, situadas en el lado sur, poseían unas puertas que comunicaban probablemente, en origen, con el edificio conventual. Hoy en día condenados estos pasos, siguen existiendo los huecos, con sus correspondientes puertas, en la parte lateral de los altares. Es igualmente el caso en el brazo sur del transepto. Dichas puertas, de factura muy sencilla, han sufrido en muchos casos roturas y ataques de hongos y termita. Son de tamaño reducido, por lo que son discretas y pasan desapercibidas.

Fig. 111\_Ejemplo de puerta lateral, en el lado derecho del altar de la capilla de San Antonio de Padua

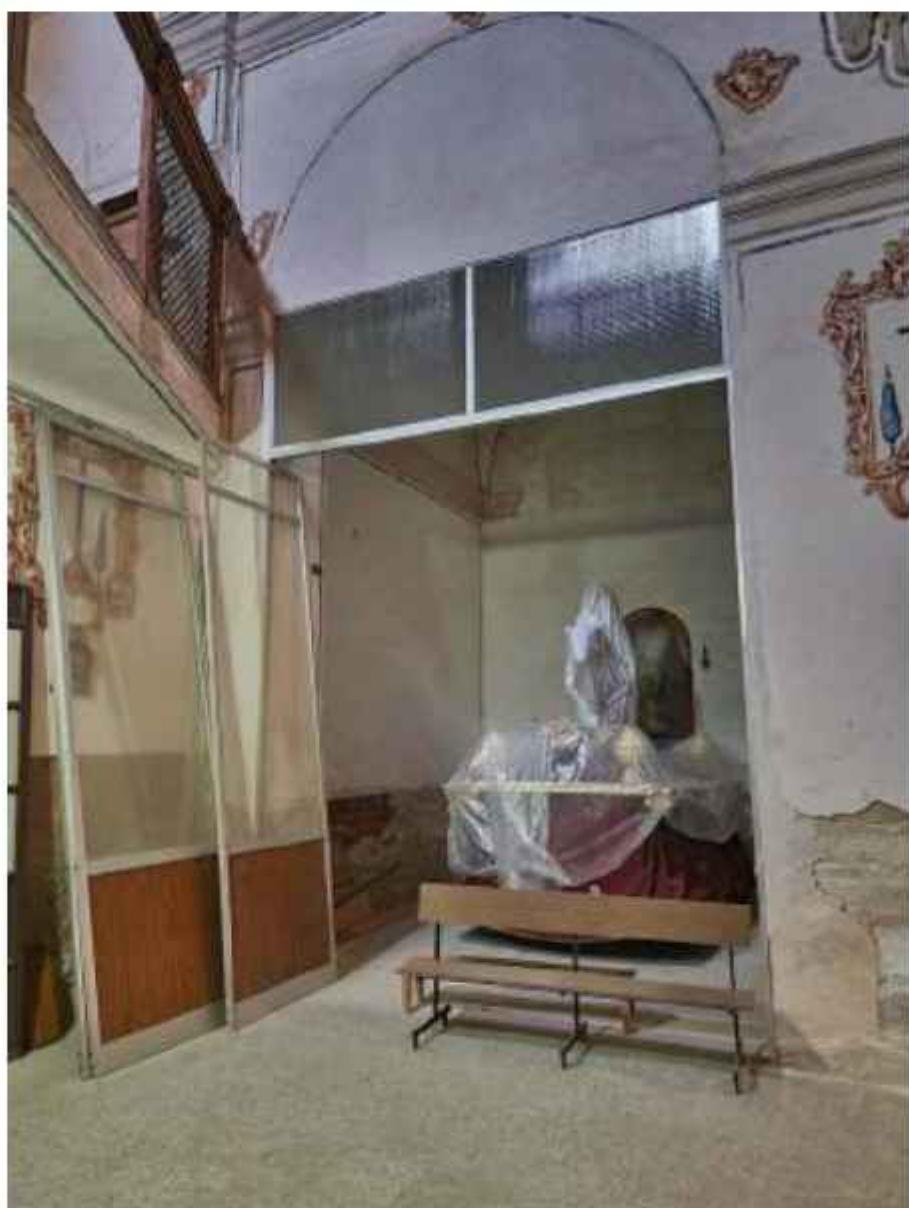
Fig. 117\_Carpintería de aluminio colocada como cierre de la Capilla de San Juan Bautista, y que ha necesitado el cegado del arco. Se trata de un elemento impropio, que debe ser retirado

Existen algunas puertas metálicas, pero son muy limitadas. El primer caso se sitúa en la capilla de San Juan Bautista. Se trata de puerta de aluminio, de gran tamaño, con cristal, que se han colocado con el fin de cerrar este espacio que se destina actualmente al almacenaje del paso con el "Burret". Dicha carpintería constituye un elemento totalmente impropio, que se debe retirar.

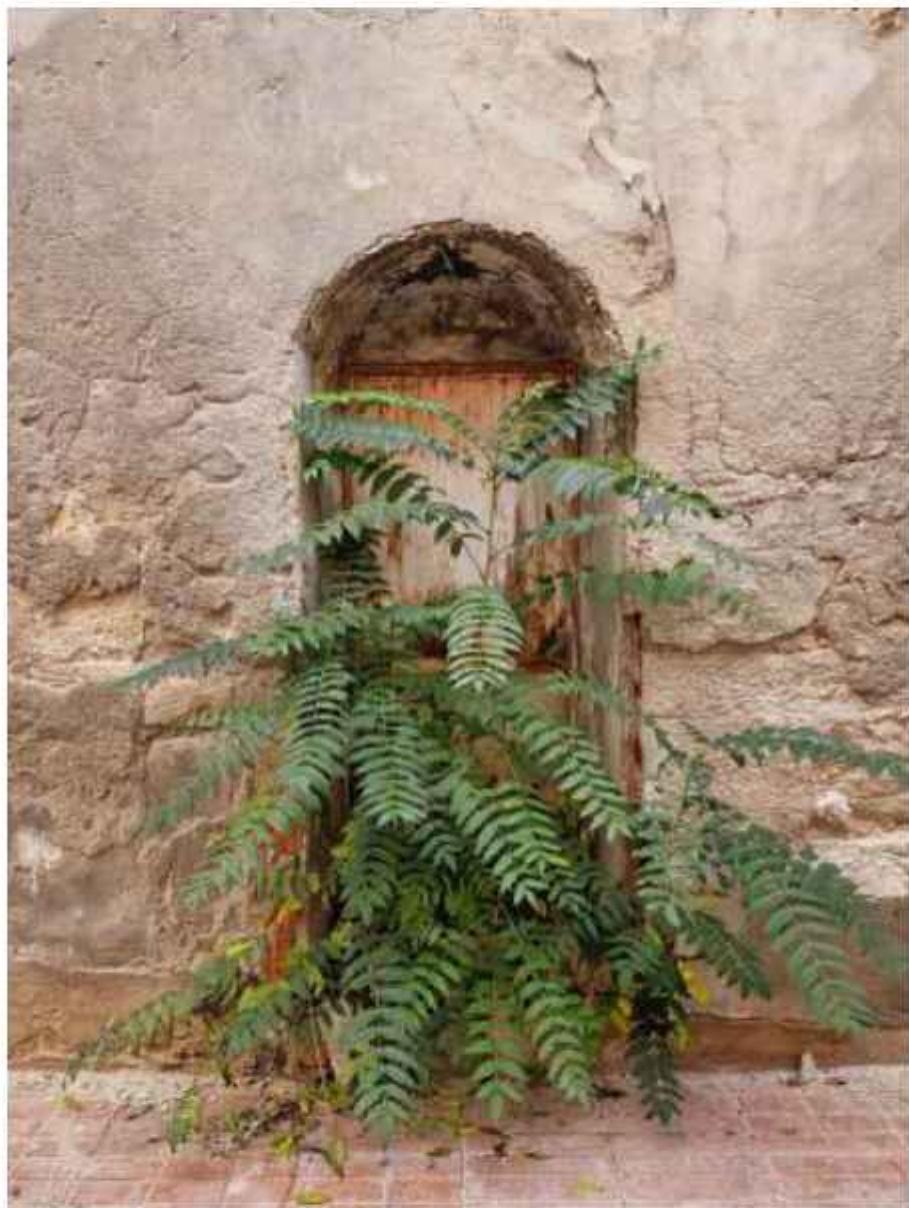
El segundo caso es la puerta de salida de la Capilla de San Francisco de Paula, que lleva al espacio lateral del mercado municipal. Esta puerta de hierro se encuentra muy oxidada, y no se corresponde con la carpintería que debía encontrarse inicialmente en este sitio, por lo que conviene sustituirla.

Fig. 118\_Puerta de acceso a la Capilla de San Francisco de Paula, desde el espacio situado entre la iglesia y el mercado municipal

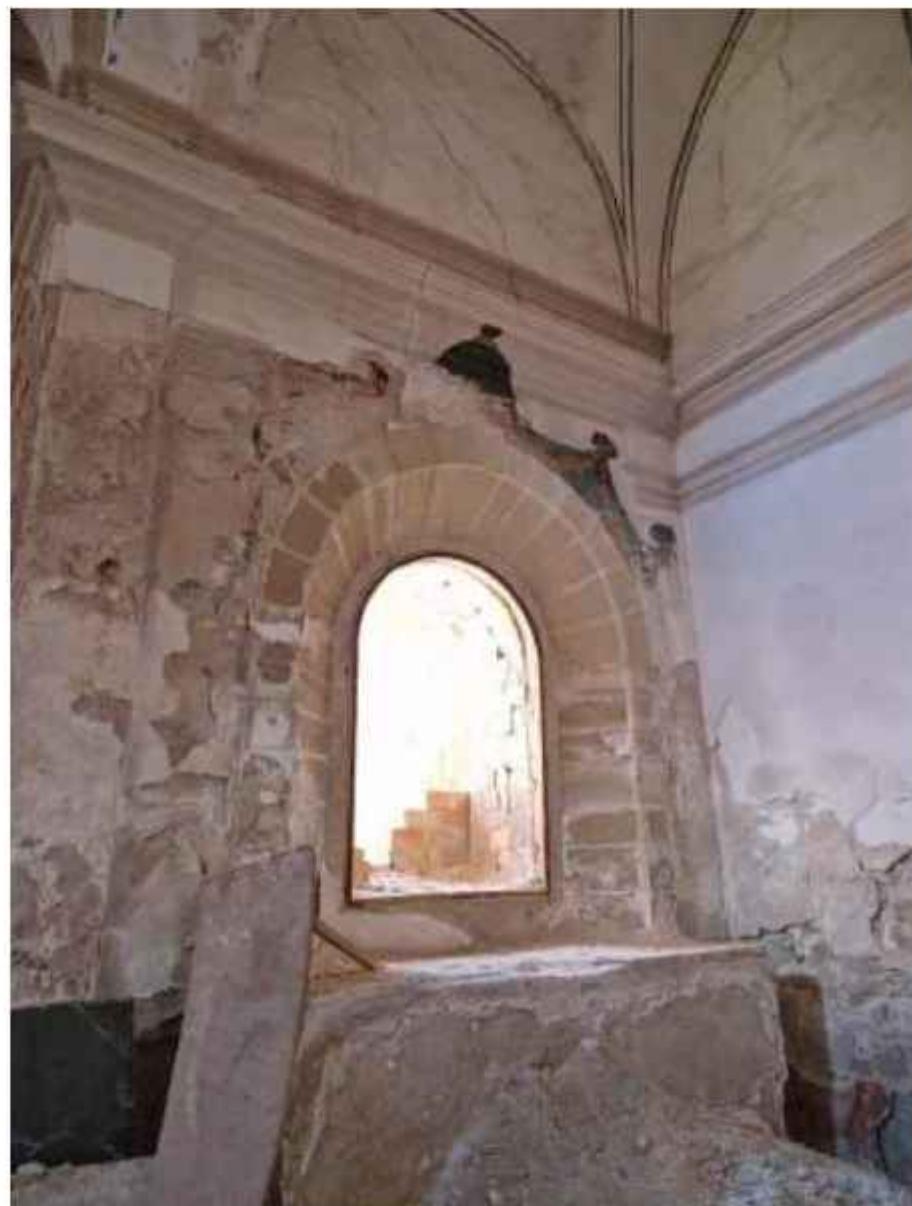
El altar del lado este ha sido modificado, realizándose una perforación del muro de carga, con el fin de generar un nicho de mayor profundidad. Las paredes del mismo se realizaron mediante ladrillo hueco, haciendo un cajón, por lo que debe tratarse de una obra de fecha relativamente reciente (posiblemente durante la segunda mitad del siglo XX).

Fig. 121\_Vista del altar este, en la que apreciamos la perforación del muro para crear un nicho, realizado en ladrillos huecos. La mesa del altar no muestra ninguna señal de estar hueca

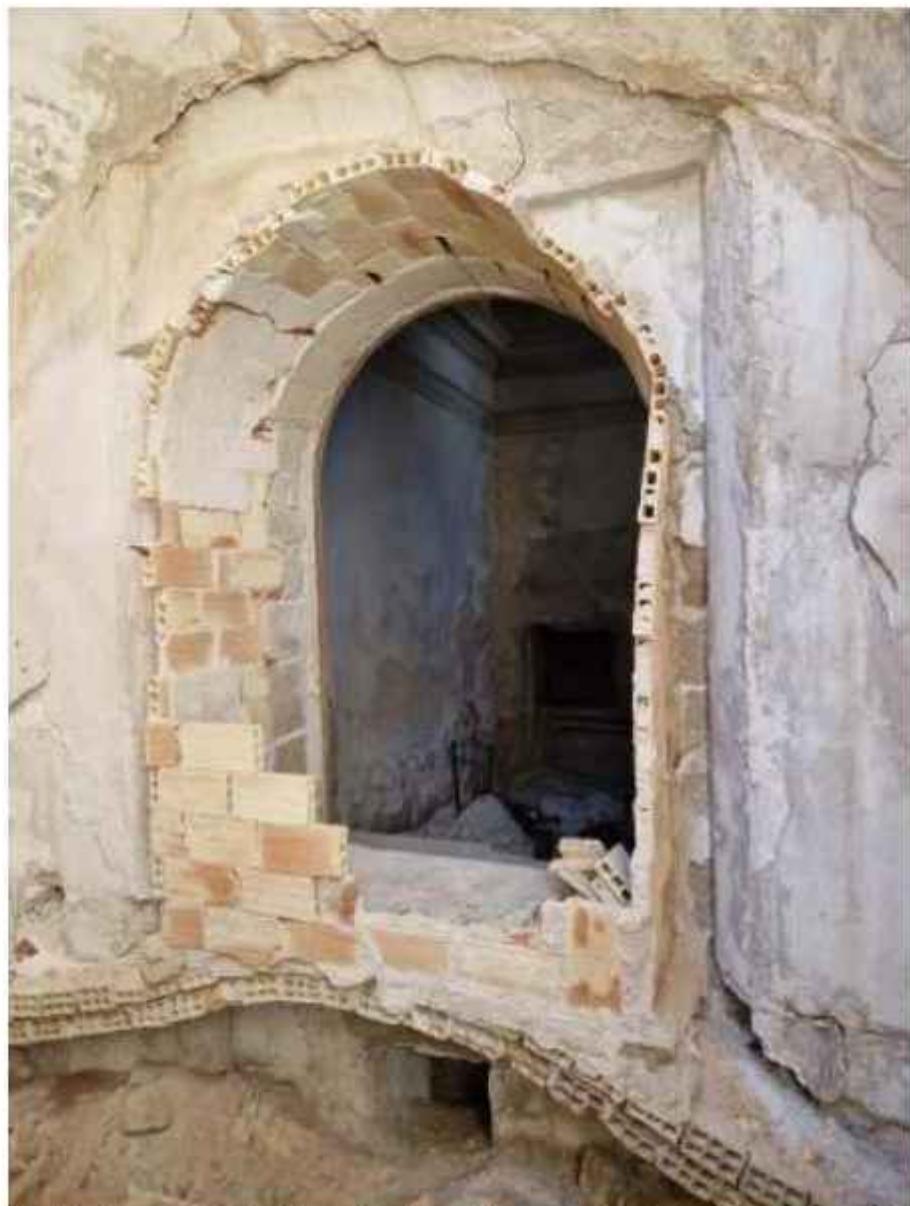
Fig. 122\_Parte trasera del nicho realizado en el altar este; vista desde el espacio trasero. En esta imagen se observa, además del arco de ladrillos construido para soportar el nuevo nicho, que vemos haber sido ejecutado como un simple tabicado, la huella de un antiguo recuadre con aristas, cuya función desconocemos. Asimismo podemos ver, en la parte inferior, el paso de reducidas dimensiones que da acceso al volumen interior de la mesa del altar. No sabemos cuál es la función de esta configuración, ni la cronología de la misma.

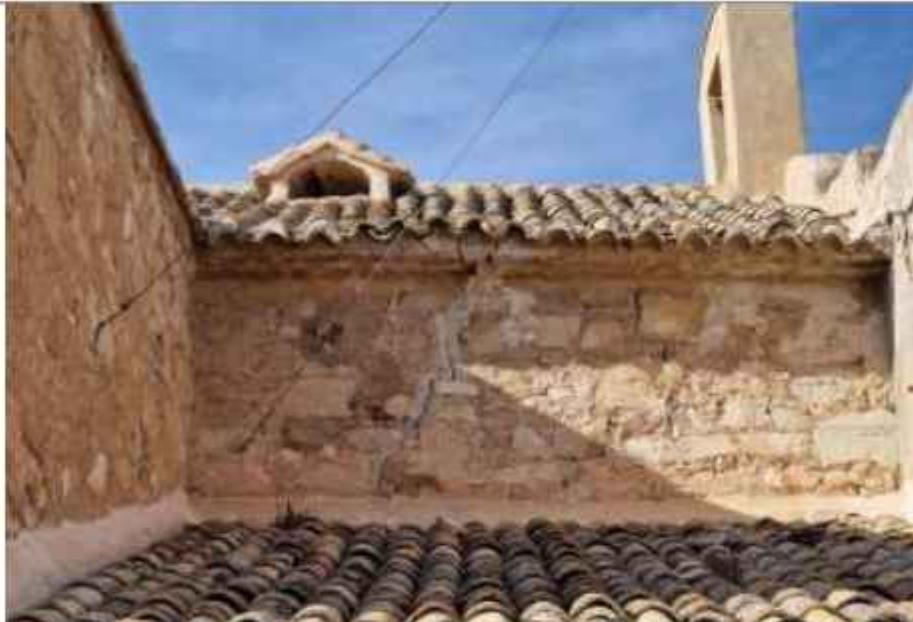
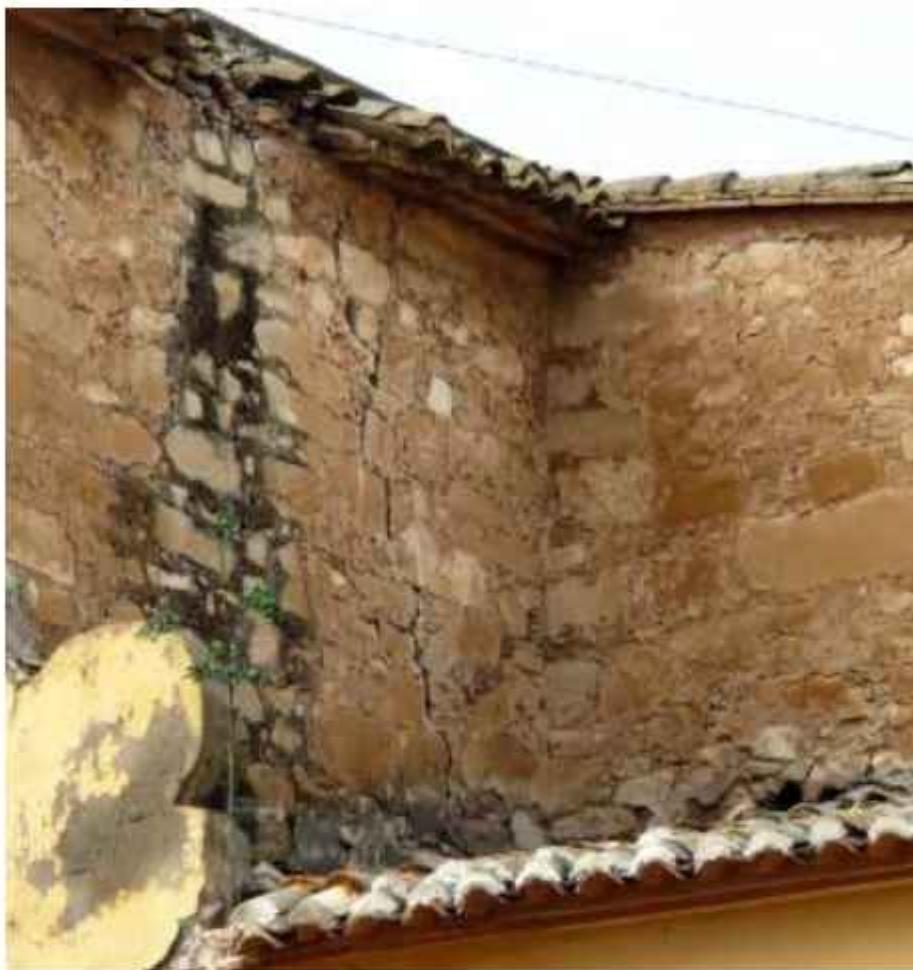
En la parte del coro, por lo contrario, el conjunto de grietas parece indicar una conjunción de fenómenos: el observado en el resto de la bóveda, y un vuelco de la fachada, hacia el exterior, muy visible por la concentración de grietas en bóveda y lunetos, y las roturas oblicuas en los muros laterales. Además, las grietas transversales presentan un anchura considerable en la parte central de la bóveda, probablemente superior a 2 cm, así como un descuelgue.

Vistas exteriores de las grietas visibles desde el coro, en los muros sur (arriba) y norte (abajo) de la nave

Se deberá realizar la consolidación de las grietas y su reparación.

Para ello se deben sanear los bordes de las grietas, rellenarlas con un mortero de cal o

específico de reconstrucción en fábricas históricas, y mantener la cohesión de ambas orillas. Esta operación se puede realizar mediante cosido, o colocación de malla en extradós, entre otras técnicas a disposición. El detalle de los trabajos se definirá en el correspondiente proyecto técnico, basándose en el estudio pormenorizado de cada una de las grietas, así como los resultados del estudio de estabilidad estructural. En su caso podría resultar necesario, además de actuar sobre la propia bóveda, realizar un refuerzo de cimentación de la fachada, mediante micropilotaje y refuerzo del asiento.

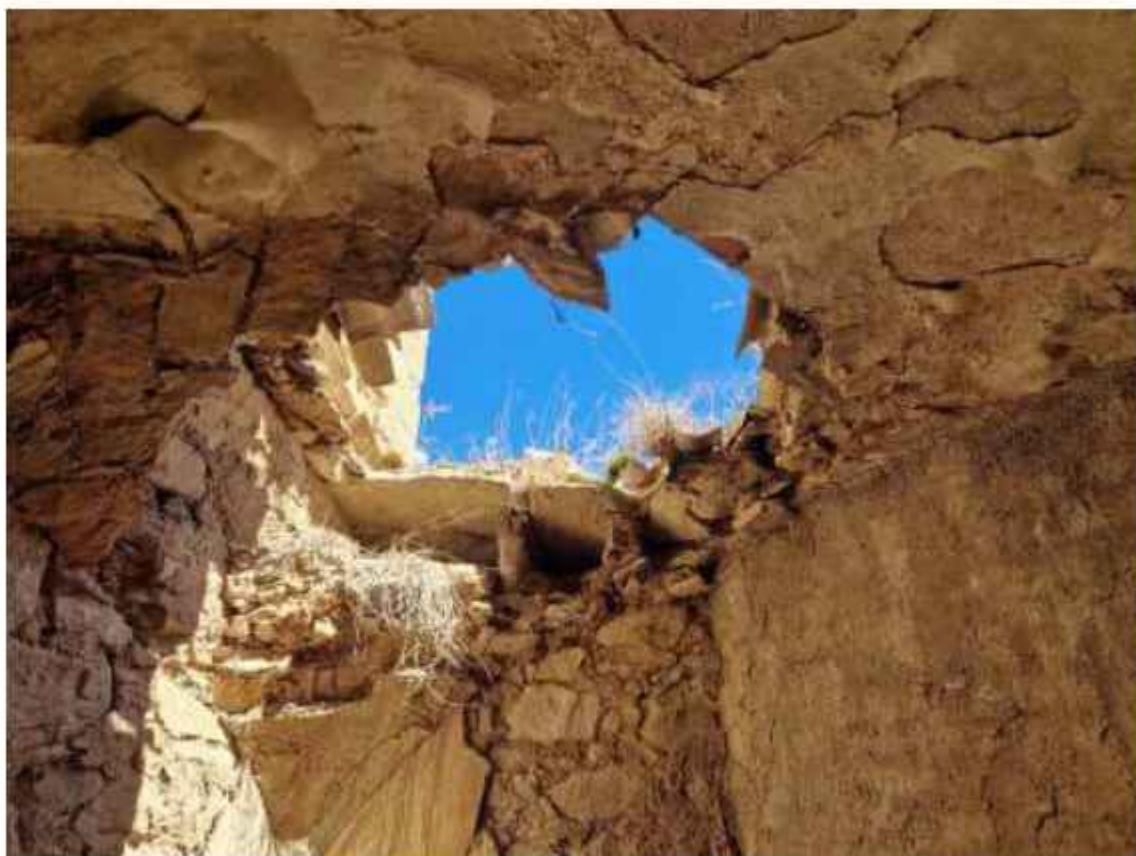
PATOLOGÍAS		PAT05						
<b>Tipo de patología:</b> Estructura hundida								
<b>Localización:</b> Esquina noreste de la Capilla de San José								
<b>Grado de afección:</b>	Muy alto	Alto	Medio	Leve	Mínimo			
<b>Descripción de síntomas:</b>								
La cubierta se encuentra parcialmente hundida, quedando en pie solamente un trozo de la bóveda que la sujetaba.								
El agujero creado por el hundimiento de la cubierta supone una entrada de agua dentro del recinto del edificio.								
La exposición del interior de este espacio a las inclemencias del tiempo ha provocado el deterioro no solamente de la propia bóveda, sino también de los enlucidos.								
Asimismo, toda el agua que penetra en su interior, y que no tiene salida, se acumula dentro de los escombros y del suelo, creando una inestabilidad del subsuelo por exceso de humedad, así como un foco de humedad por capilaridad, que afecta a toda esta zona del edificio.

<b>Causa / origen:</b>								
La evacuación del agua de esta cubierta se realizaba por un desagüe, situado por dentro del muro de cerramiento. Es probable que el agujero se haya visto taponado, por falta de mantenimiento, generando una acumulación de agua que ha provocado una gotera.								
La filtración ha ido deteriorando la cubierta y su estructura portante, llevando a su colapso.								
<b>Grado de urgencia:</b>	Prioritario	Urgente	No urgente					
<b>Evolución:</b>								
En caso de no intervenirse, este agujero irá ampliándose, llevando in fine al colapso de la totalidad de la cubierta.								
<b>Posibles consecuencias:</b>								
Las consecuencias son de dos tipos. En primer lugar, la ruina total de la cubierta llevará a un

Imagen del agujero en la cubierta del espacio trasero del altar lateral este

Se deberá sustituir urgentemente la cubierta, mediante la realización de una terraza ligeramente inclinada, con el fin de preservar la estética actual que carece de alero, o de una cubierta inclinada de teja árabe, creando un nuevo alero que permita la caída libre del agua de lluvia.

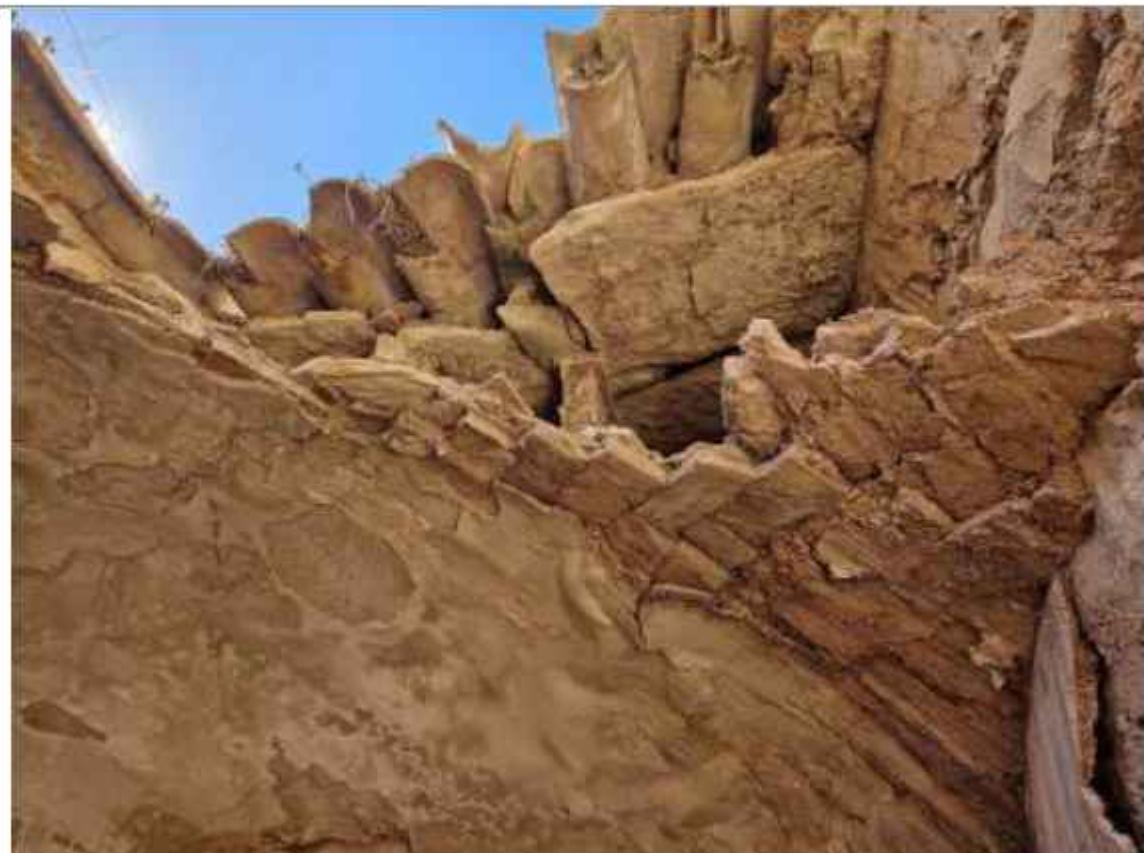
Detalle del sistema constructivo de la bóveda y cúpula de la sala situada detrás del altar este
