# PLAN DIRECTOR PARA LA IGLESIA DEL EXCONVENTO DE LOS CAPUCHINOS DE MONÓVAR (ALICANTE)

PROMOTOR:  
AYUNTAMIENTO DE MONÓVAR

EQUIPO REDACTOR:  
ARAE PATRIMONIO Y RESTAURACIÓN, S.L.P.

FECHA:  
NOVIEMBRE DE 2024

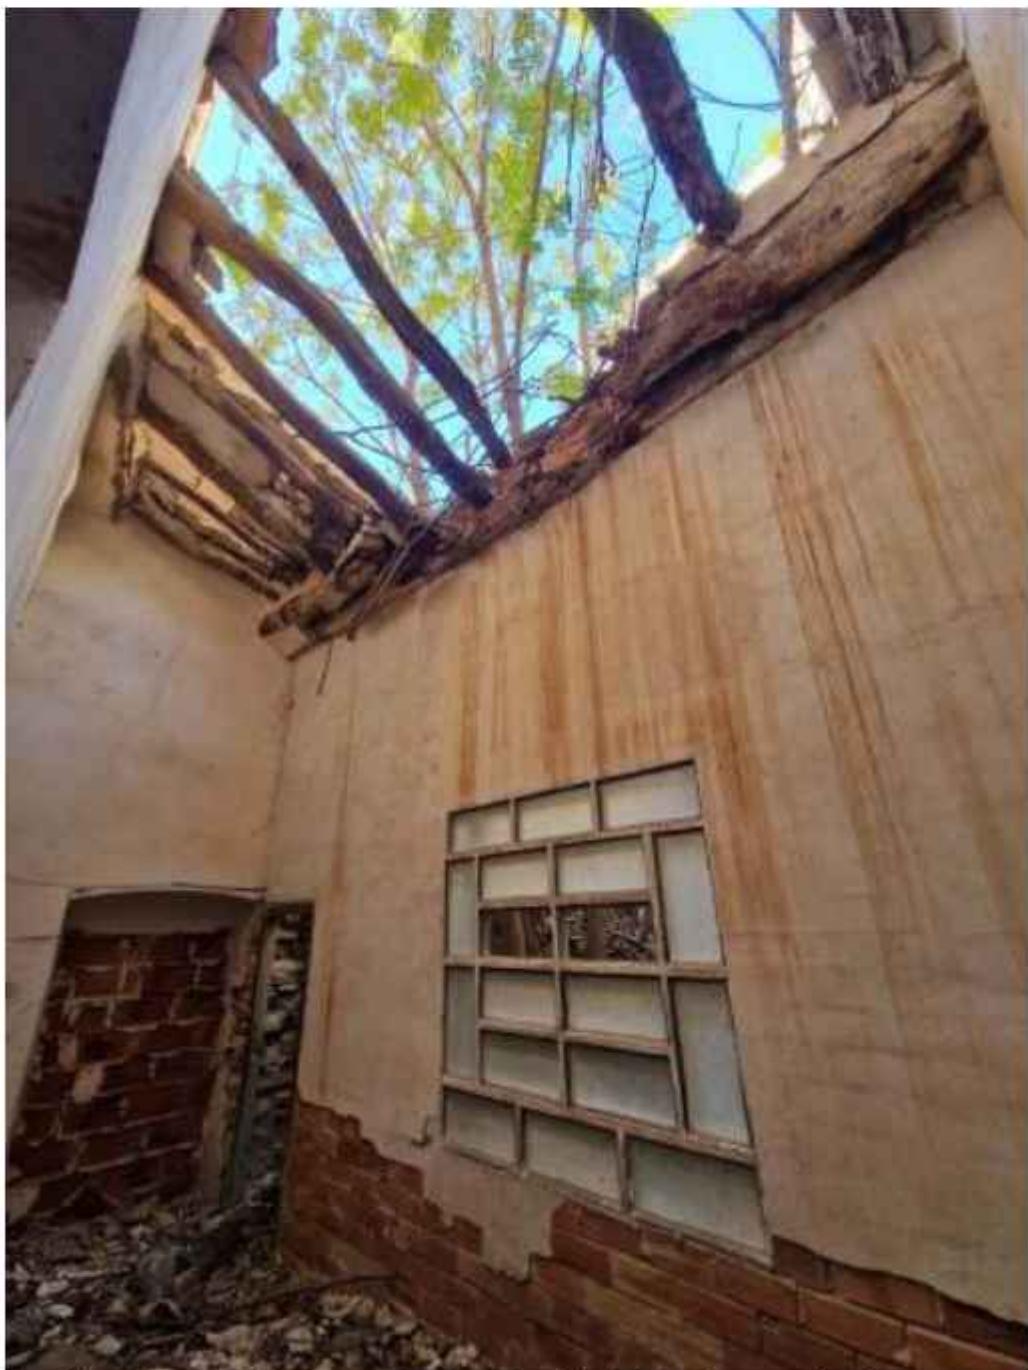
PATOLOGÍAS		PAT06			
<b>Tipo de patología:</b> Estructura hundida					
<b>Localización:</b> Trasera del altar					
<b>Grado de afección:</b>	Muy alto	Alto	Medio	Leve	Mínimo
<b>Descripción de síntomas:</b>					
La cubierta se encuentra totalmente hundida, quedando solamente unos pocos pares deteriorados, apoyando sobre una viga en pésimo estado.					
No se puede recuperar ni reaprovechar ninguno de los elementos presentes.					
<b>Causa / origen:</b>					
Resulta probable que la cubierta haya sufrido roturas y goteras que, con el paso del tiempo y la falta de mantenimiento, hayan llevado a una progresiva ruina.					
<b>Grado de urgencia:</b>	Prioritario		Urgente	No urgente	
<b>Evolución:</b>					
Los elementos que se encuentran todavía en su sitio van a seguir deteriorándose, al carecer de protección, y se terminará hundiendo el resto de la cubierta.					
Asimismo el enlucido, al quedar expuesto, se seguirá desprendiendo progresivamente de su soporte.

Vista del espacio trasero del altar mayor, con la antigua fachada del patio, y su carpintería.

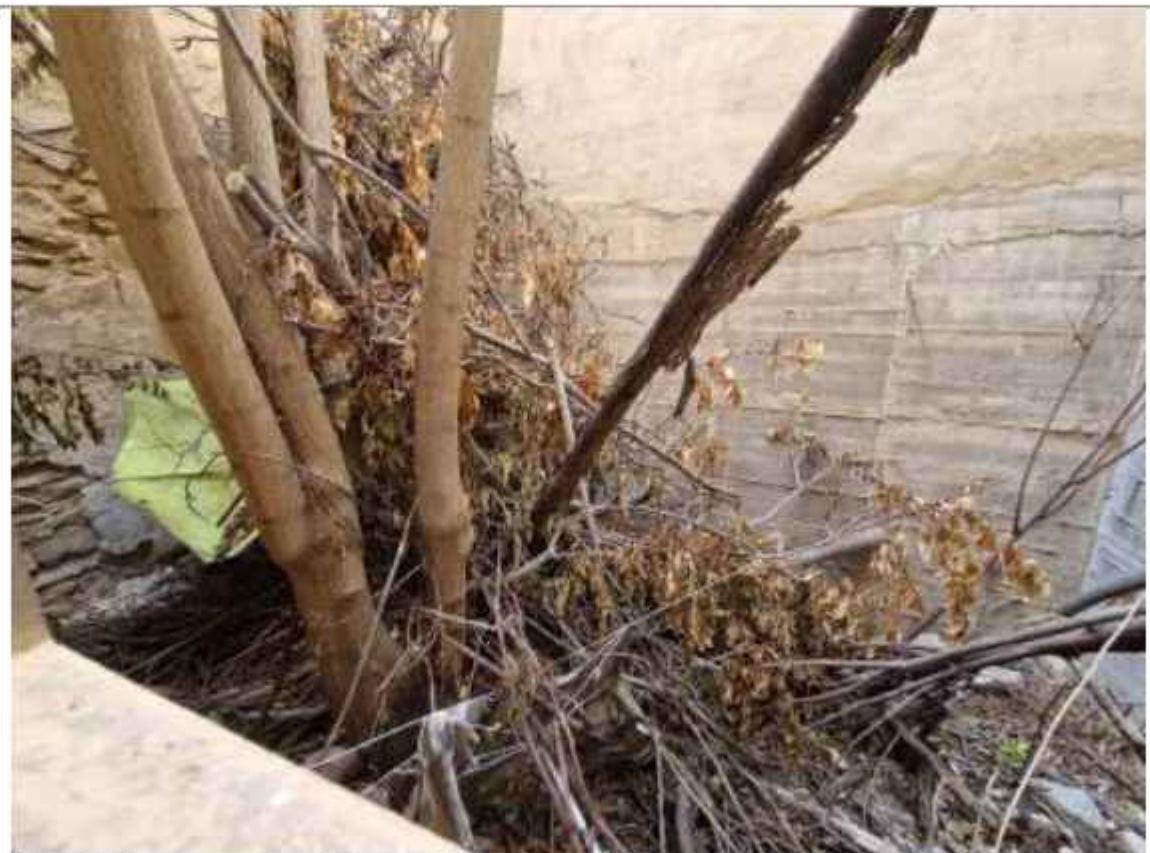
Después del espacio que se estaba cubierto se encuentra un patio, actualmente colmatado por un árbol, cuyas raíces afectan a las construcciones que le rodean, dado que se trata de un espacio exterior muy reducido. Por ello se deberá retirar dicho árbol.

Vista del patio trasero, con un árbol que lo colmata por completo

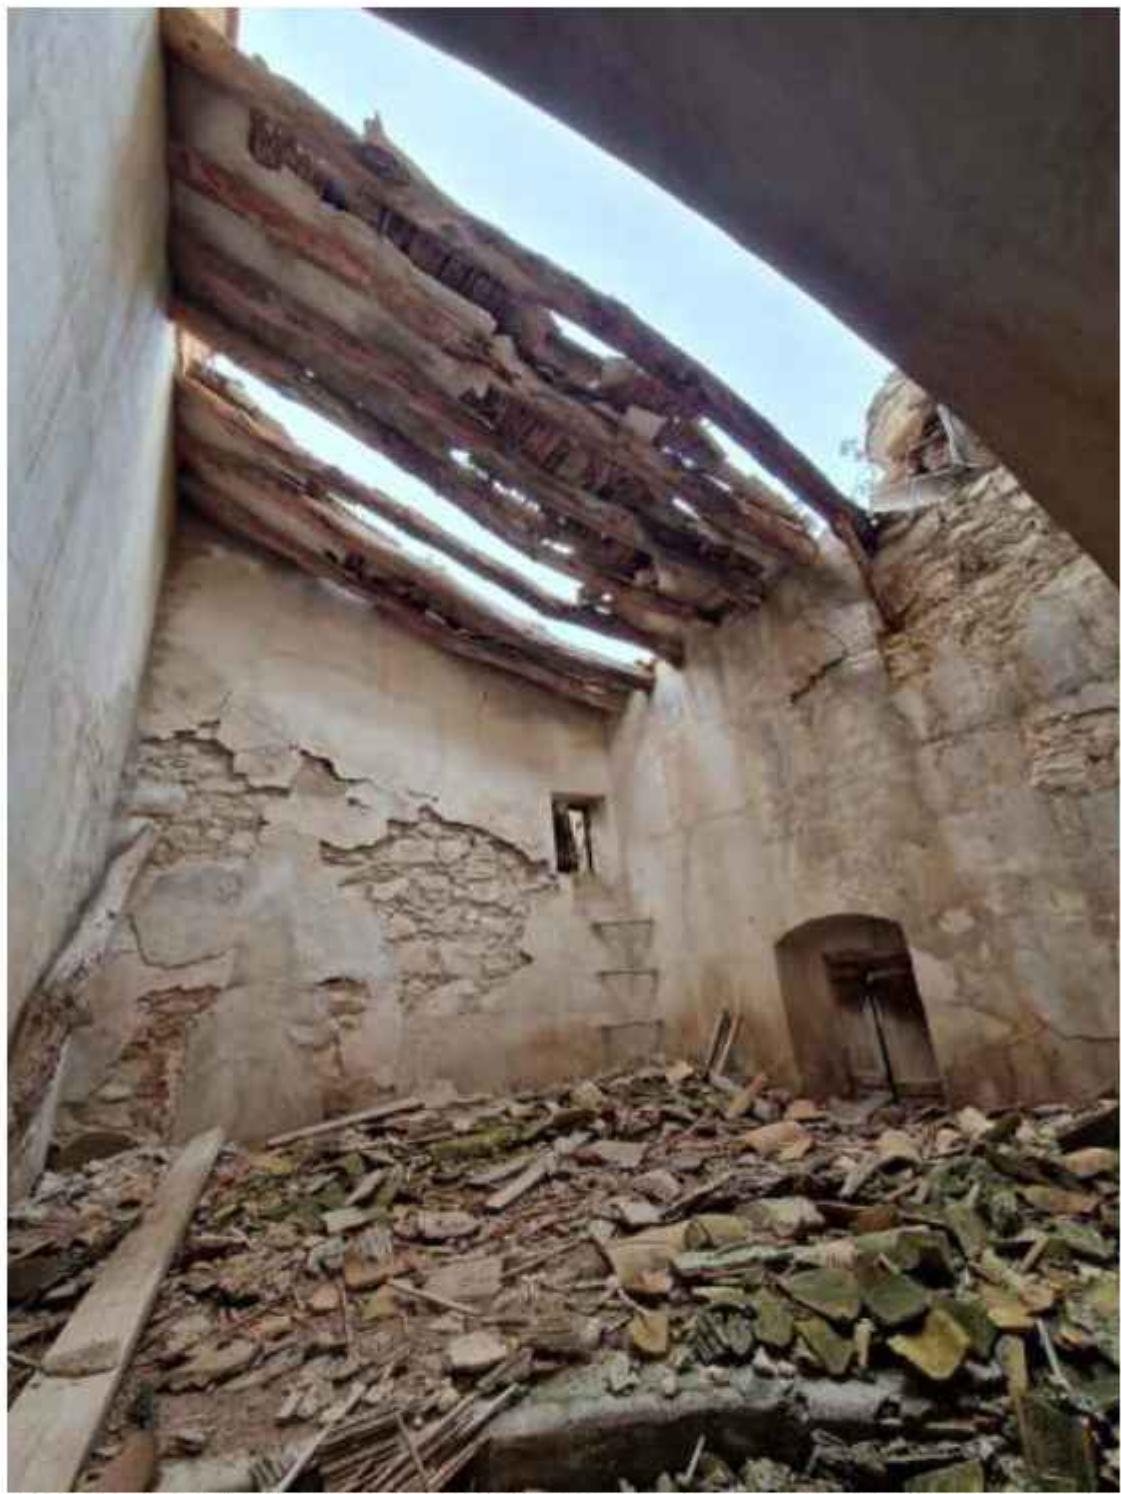
PATOLOGÍAS	PAT07				
<b>Tipo de patología:</b> Estructura hundida					
<b>Localización:</b> Habitación contigua al coro					
<b>Grado de afección:</b>	<b>Muy alto</b>	<b>Alto</b>	<b>Medio</b>	<b>Leve</b>	<b>Mínimo</b>
<b>Descripción de síntomas:</b>  La cubierta de la habitación que linda con el coro, y a través de la cual se accede a dicho coro, se ha hundido.  Este colapso hace que este espacio carezca de techo, y por consecuente provoca una importante entrada de agua en el interior del edificio. Resulta especialmente preocupante la situación, dado que la entrada de agua afecta también al forjado, a los muros, y a la capilla que se encuentra en la planta baja. El hundimiento de la cubierta pone en peligro la estabilidad de toda esta parte del edificio.  Cabe destacar que, de forma sorprendente, no parece que haya una gran cantidad de material resultante de dicha cubierta encima del suelo.  Debemos también precisar que la esquina donde se ubica la puerta de acceso desde el coro posee varios escalones, aprovechando la pechina de la bóveda inferior, creando asimismo un punto más bajo, donde se acumula más agua en caso de lluvia, extremo que se puede observar en la bóveda de la sala de planta baja, en la que esta esquina presenta más rastros de humedad que las demás pechinias.

Grado de urgencia:	Prioritario	Urgente	No urgente
<b>Evolución:</b>			
Aunque no poseamos fotografías previas, y que tampoco podamos realizar una inspección actual, la magnitud de la patología está incrementando, provocando cada vez más daños a los elementos estructurales y secundarios de esta parte del edificio.			
<b>Posibles consecuencias:</b>			
<p>Además de la pérdida de la propia cubierta, las consecuencias a corto plazo pueden ser dramáticas, ya que la entrada de agua afectará progresivamente a los muros, debilitando el mortero y mermando su capacidad resistente.</p> <p>El forjado se ve también muy afectado, encontrándose probablemente en una situación de estabilidad precaria.</p> <p>Por último, la decoración de la capilla que se encuentra en planta baja está sufriendo un deterioro importante, y resulta inevitable su total desaparición si no se elimina la entrada de agua.</p> <p>Por todo ello, se puede afirmar que pelligrina la estabilidad estructural de esta parte de la iglesia, pudiendo derrumbarse a corto plazo todo o parte de la estructura.</p>

La cubierta de la habitación contigua al coro se encuentra derribada desde hace años, provocando una gran entrada de agua al edificio

<b>Actuaciones a realizar:</b>			
Se deberá proceder a la sustitución urgente de la cubierta, a la consolidación o sustitución de los elementos estructurales afectados, además de restaurar los elementos decorativos que se hayan visto afectados, especialmente en la capilla situada en la entrada de la iglesia.

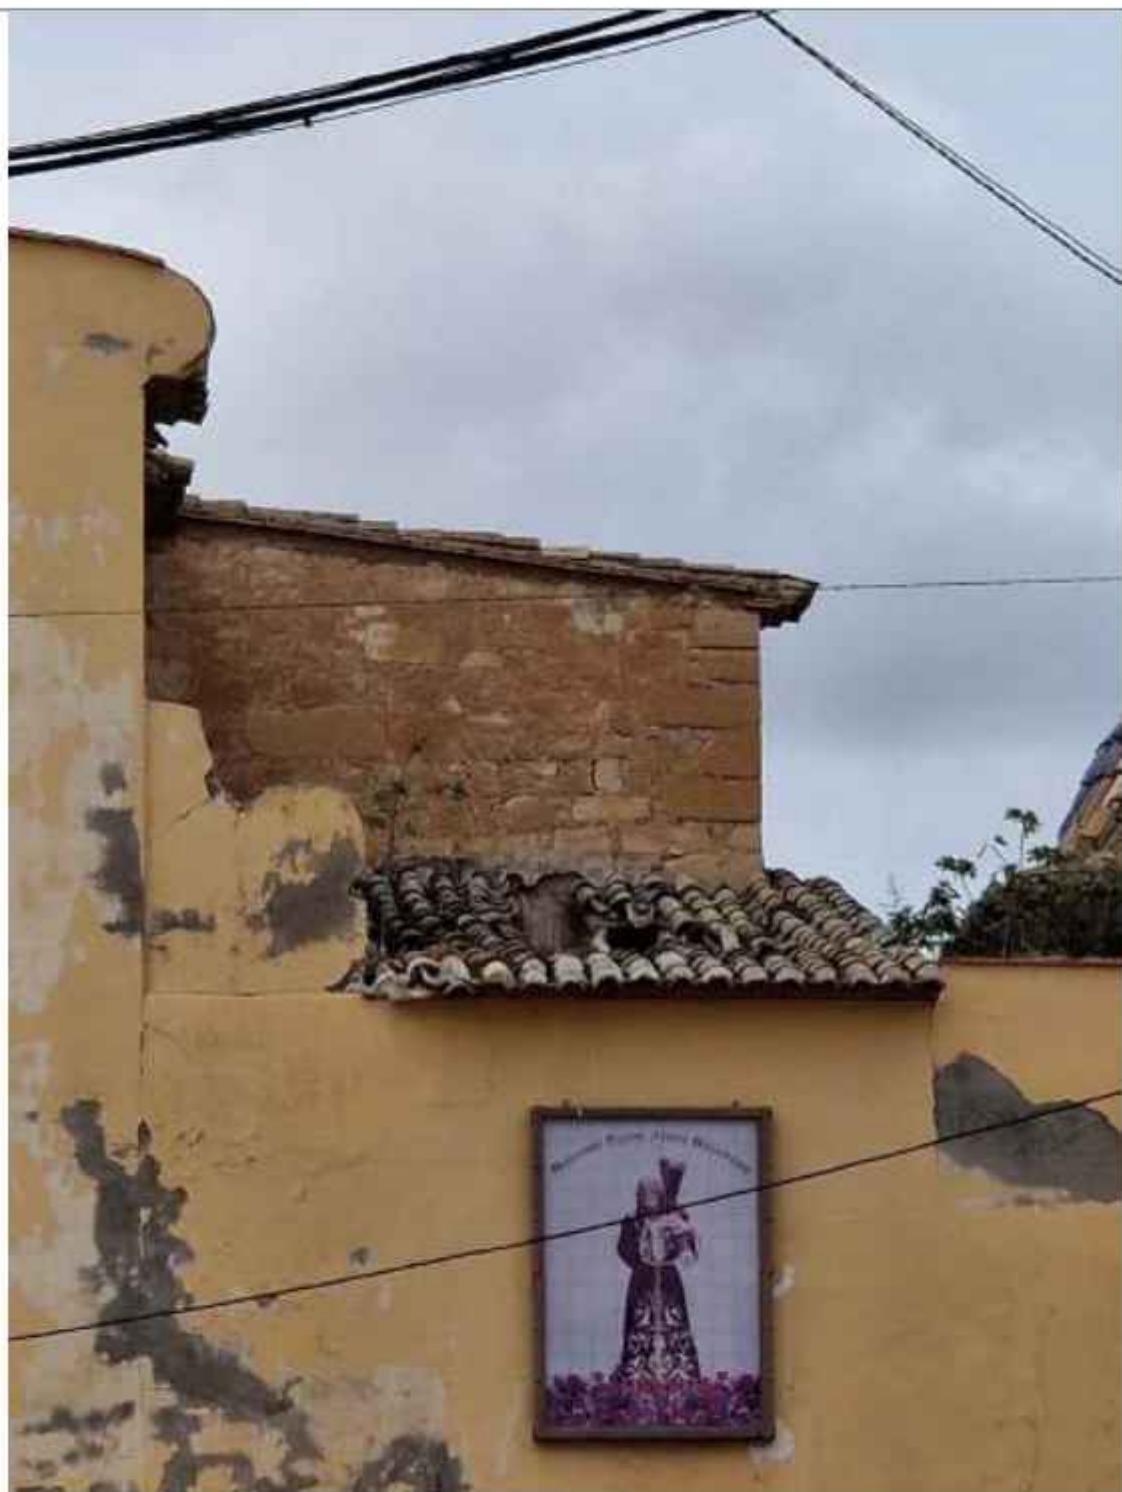
Vista de la cubierta arruinada, desde el Carrer Sant Joan

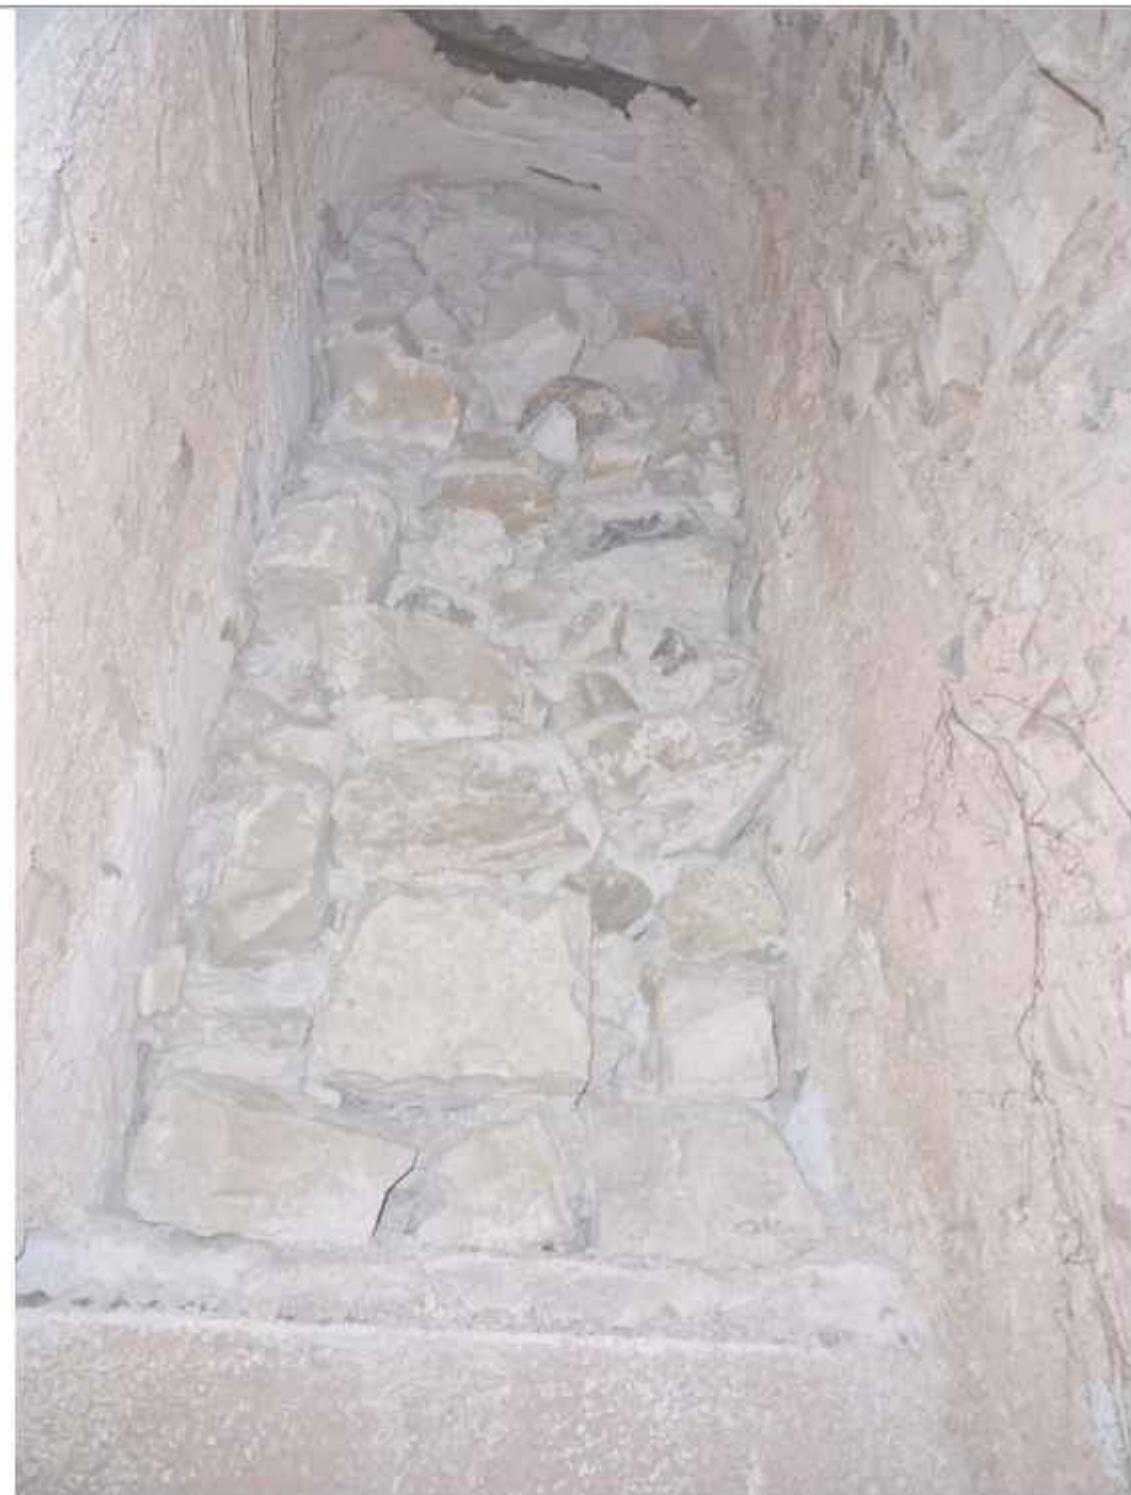
Salida superior de las escaleras de acceso a la habitación contigua al coro, tapiada con mampostería

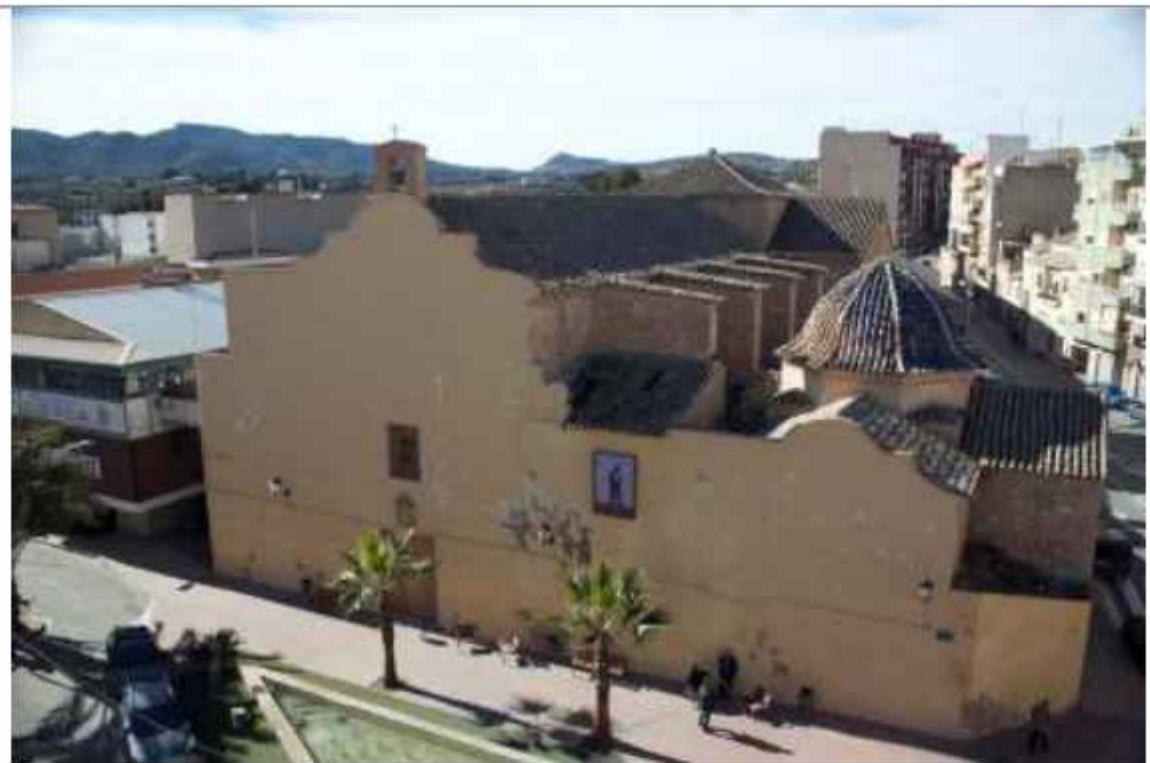
Vista de la cubierta, con solamente algunos tramos demolidos, en el año 2013 (Fuente: Marcial Peñata)

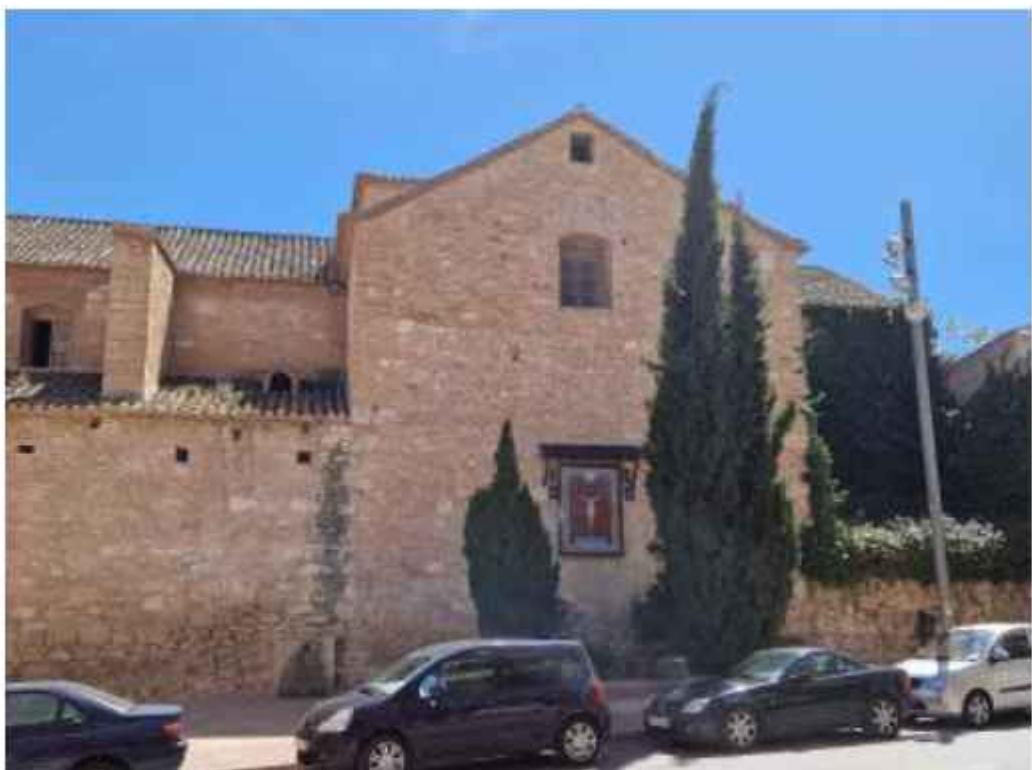
PATOLOGÍAS		PAT08						
<b>Tipo de patología:</b> Cubierta deteriorada								
<b>Localización:</b> Capilla de la Venerable Orden Tercera de la Penitencia								
<b>Grado de afección:</b>	Muy alto	Alto	Medio	Leve	Mínimo			
<b>Descripción de síntomas:</b>								
<p>La cubierta de la capilla situada en el lado de la Epístola se encuentra en un estado muy avanzado de deterioro, debido a la presencia de una enorme hiedra.</p> <p>La planta ha penetrado en la cubierta, extendiendo sus raíces por debajo de las tejas, hasta llegar a la estructura portante. Este fenómeno ha provocado que la cubierta ya no cumpla su función de evacuar el agua, permitiendo que se produzcan importantes filtraciones en la estructura, así como en el interior del edificio.</p> <p>Las raíces de la hiedra aportan y mantienen un alto de humedad permanente, propicio al deterioro de los materiales de construcción, además de favorecer el desarrollo de microorganismos dañinos.</p> <p>Además, las propias raíces perforan o fisuran los elementos constructivos, tanto estructurales como decorativos, como se puede apreciar en el interior de la capilla.</p> <p>Por último, el ocullo situado en el tejado carece de protección, ofreciendo una entrada de agua de lluvia.</p>

Vista de la fachada norte de la iglesia, con la cubierta de la capilla (parte derecha de la fotografía)

Se deberá proceder a la retirada de la hiedra, la sustitución urgente de la cubierta, a la consolidación o sustitución de los elementos estructurales afectados, además de restaurar los elementos decorativos que se hayan visto afectados, especialmente la bóveda y paredes de la capilla de la Venerable Orden Tercera de Penitencia.

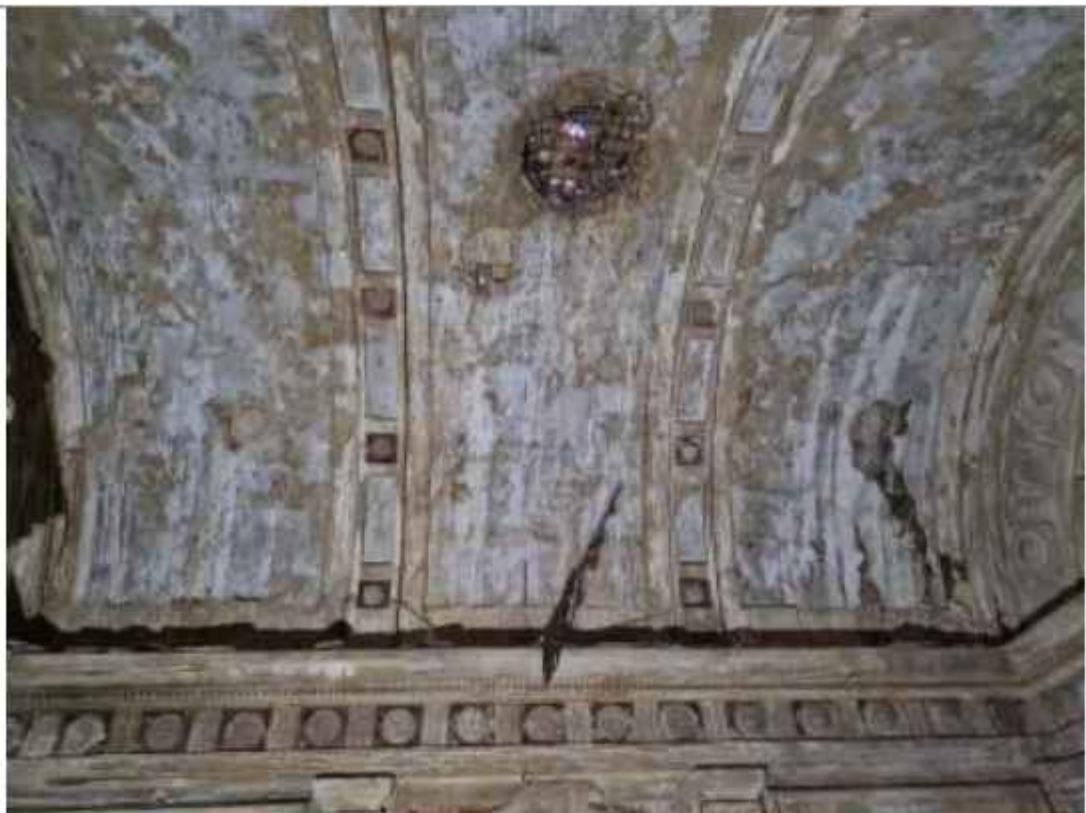
Bóveda de la capilla, con el oculus en el centro. Se aprecia el deterioro debido a las filtraciones y la vegetación

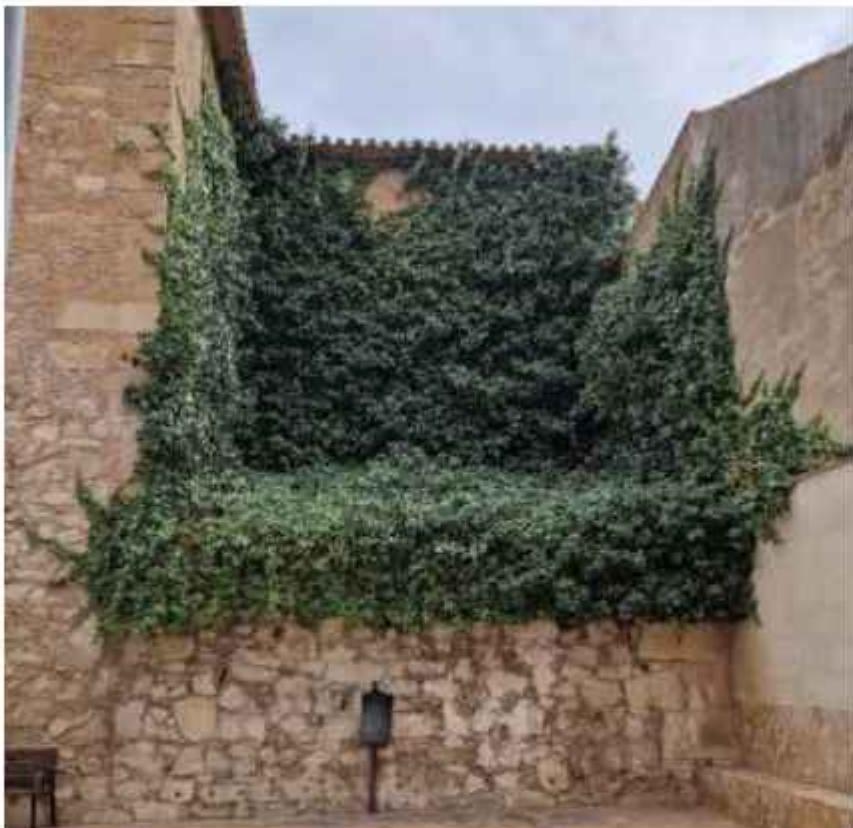
Vista de la cubierta de la capilla, totalmente recubierta por la hiedra

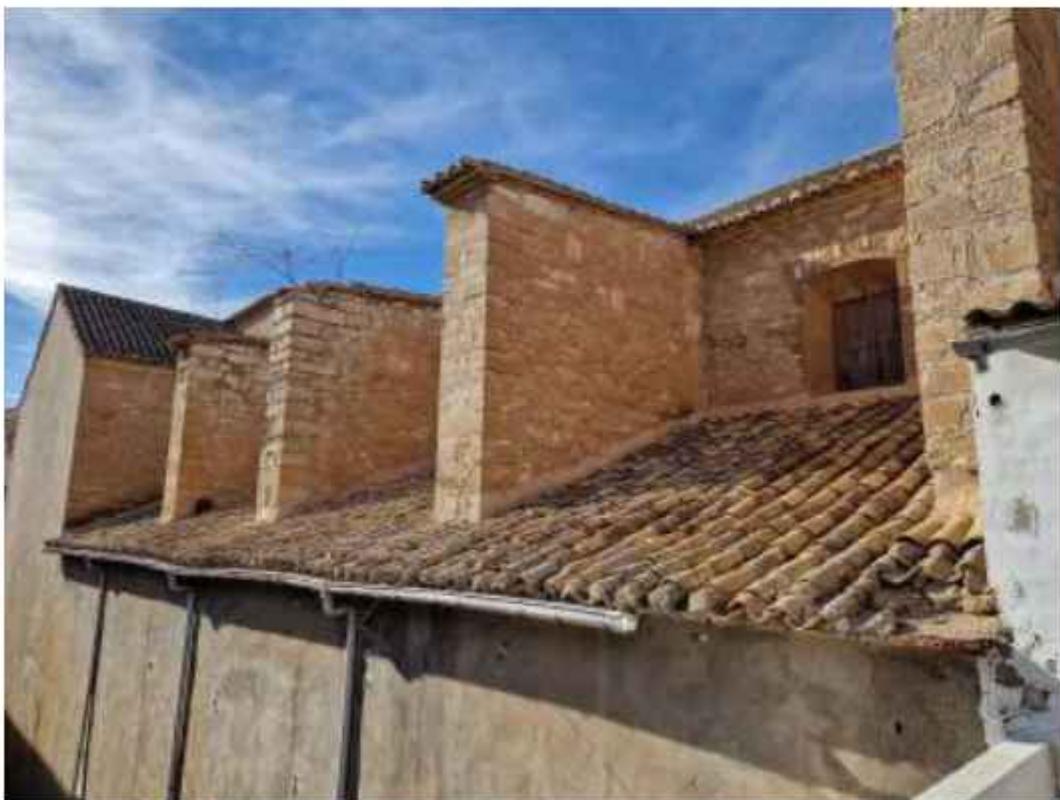
PATOLOGÍAS		PAT09			
<b>Tipo de patología:</b> Desperfectos en cubiertas					
<b>Localización:</b> Conjunto de la iglesia					
<b>Grado de afección:</b>	Muy alto	Alto	Medio	Leve	Mínimo
<p><b>Descripción de síntomas:</b></p> <p>Las cubiertas de la iglesia presentan una gran cantidad de tejas rotas, desplazadas o faltantes, que generan puntos de entrada de agua.</p> <p>Se observan también tramos faltantes de canalones, e incluso de cornisas.</p> <p>Los casetones de acceso a los espacios bajocubierta sufren también daños en sus elementos portantes, especialmente las bovedillas.</p>					
<p><b>Causa / origen:</b></p> <p>La causa de la aparición de goteras, sin que haya presencia de macrovegetación, es la rotura de las tejas, debido a la dureza de la capa base de mortero de cemento que sujetas las cubiertas.</p> <p>La pérdida de tejas, de tramos de canalones, o el deterioro de las cornisas se debe al desgaste del material, sometido a las inclemencias del tiempo, a las goteras y puntos débiles que generan, así como a la falta de mantenimiento, que ha permitido que estas patologías se desarrollen.</p>

Vista de las cubiertas del colateral sur. Se ve el deterioro de todas las cubiertas, incluso de los contrafuertes

En caso de estar deteriorada la estructura portante, bien sean los tabiquillos, las bovedillas, o la propia bóveda, se deberá sanear previamente dicho sistema portante.

Después de realizar la cobertura, se realizará un hidrofugado.

Se deberán reparar las cornisas rotas o faltantes, y sustituir todos los canalones. Los nuevos elementos de evacuación de agua (canalones y bajantes) serán de zinc.

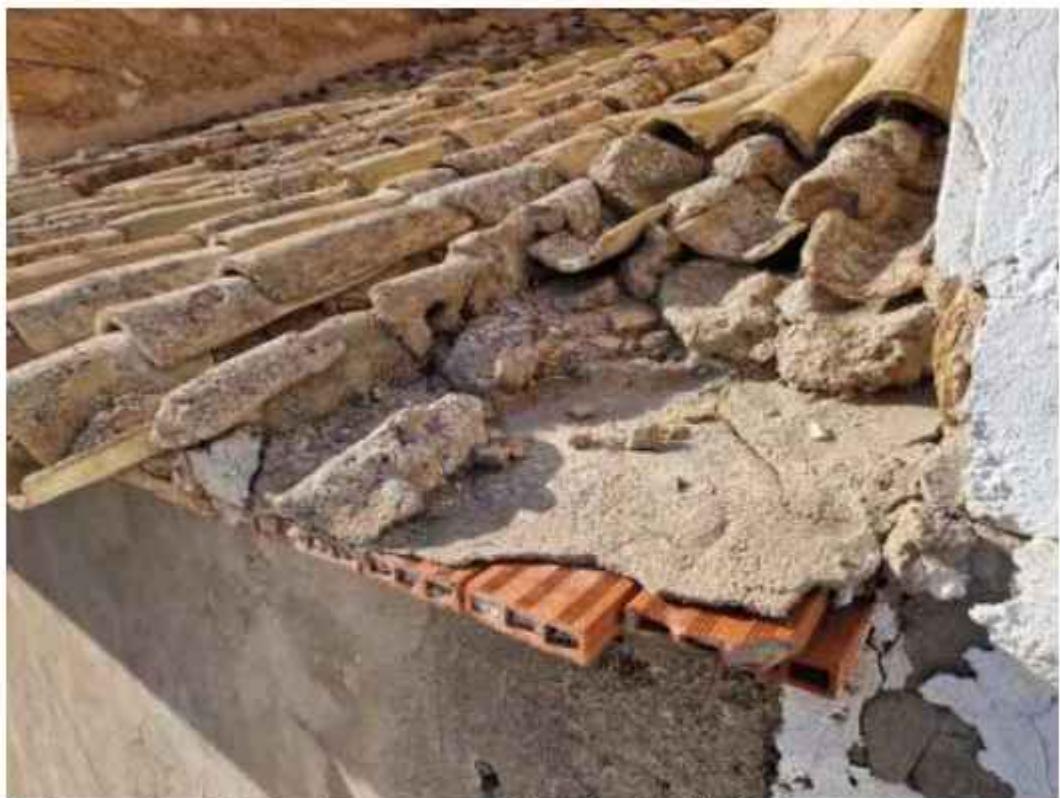
Detalle una cubierta del colateral sur, con un trozo faltante. Se ve la utilización de mortero de cemento

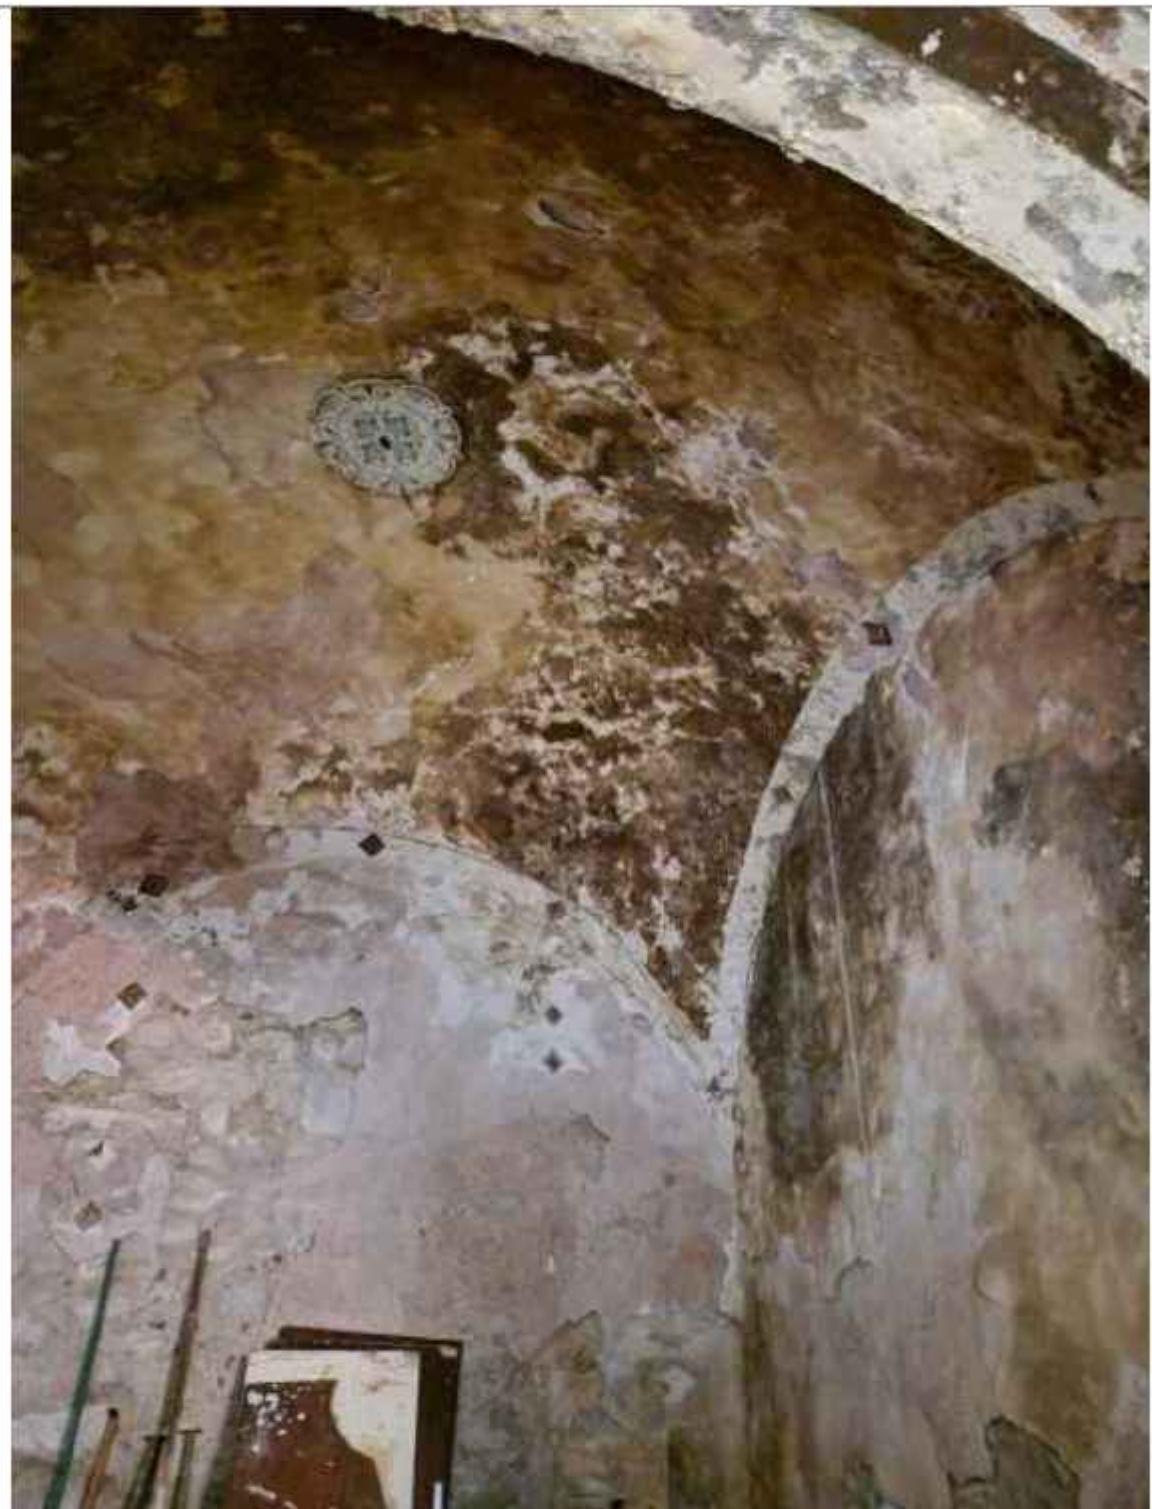
Detalle de las manchas de humedad en una de las esquinas de la sala, con la presencia de microorganismos.

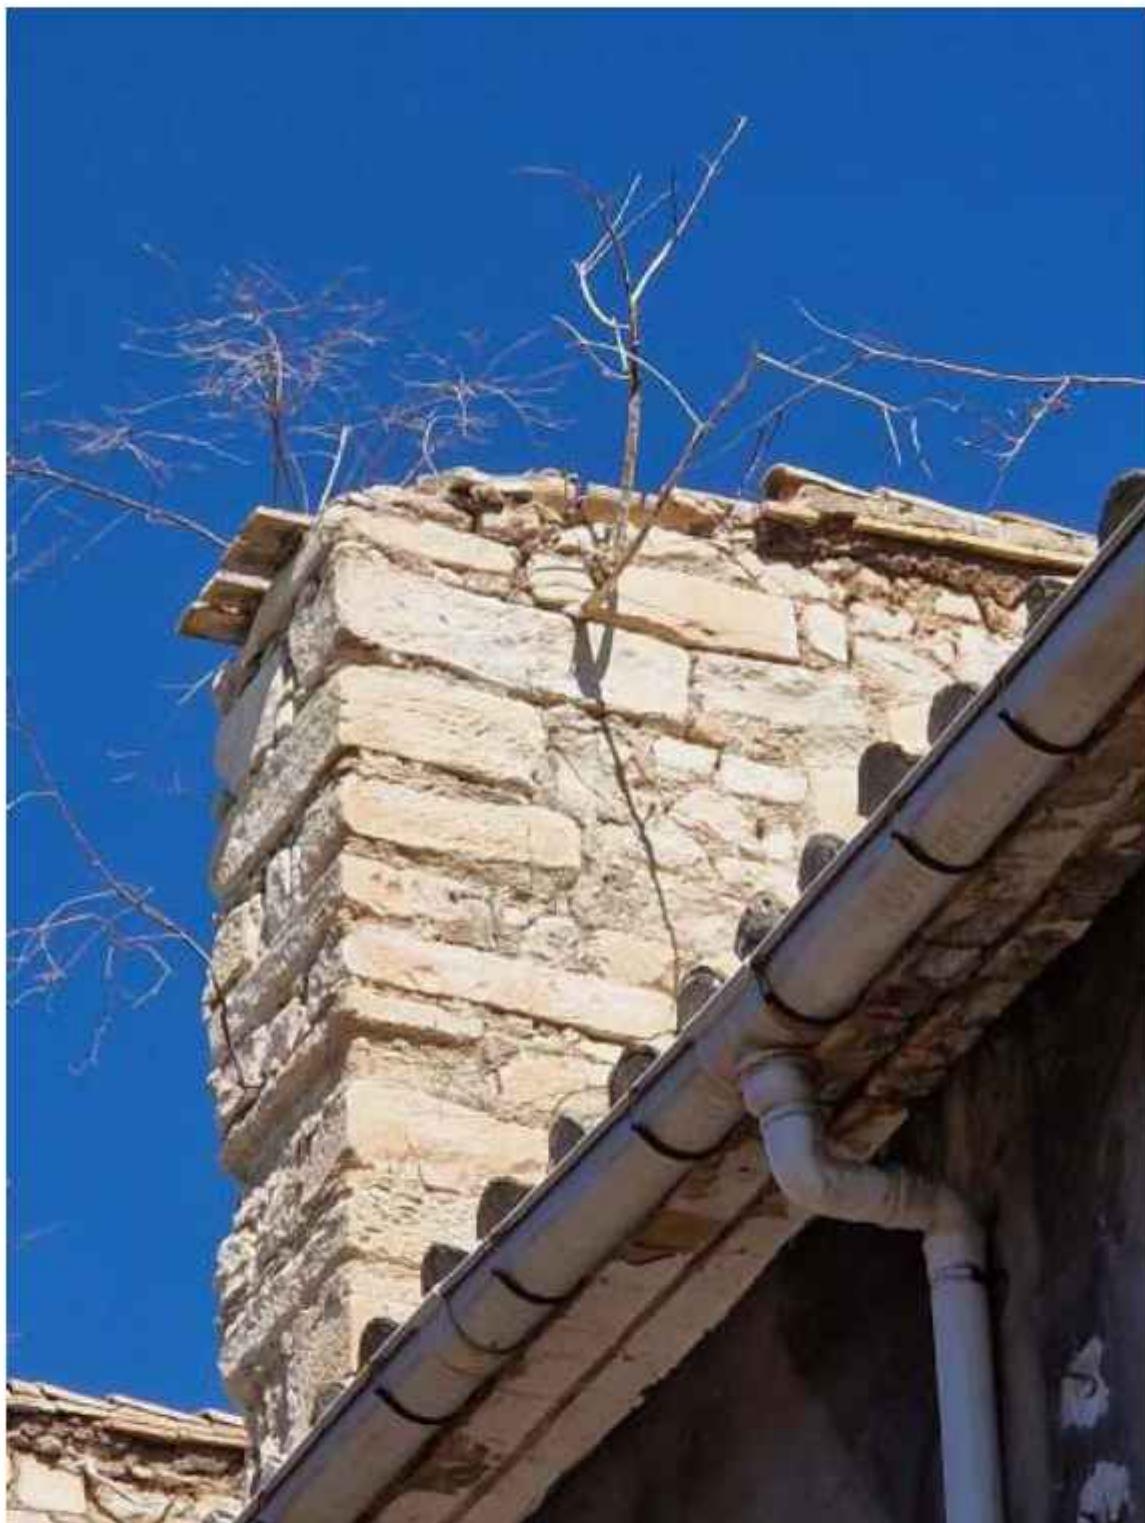
PATOLOGÍAS	PAT14				
<b>Tipo de patología:</b> Macrovegetación y microorganismos					
<b>Localización:</b> Conjunto de la iglesia					
<b>Grado de afección:</b>	Muy alto	Alto	Medio	Leve	Mínimo
<p><b>Descripción de síntomas:</b></p> <p>Se observa la presencia de numerosas plantas en todo el edificio, especialmente en las cubiertas. La ubicación de éstas se debe, de forma general, al crecimiento de una planta dentro de un canalón obstruido, en una junta disregada, o debajo de tejas que se encontraban rotas o desplazadas.</p> <p>Las raíces de estas plantas crecen, adentrándose en la fábrica o las estructuras de cubierta, generando desordenes conforme van incrementando de tamaño. Además, estas raíces vinculan y mantienen una cierta humedad, la cual se transmite al material de construcción. En la Capilla de la Epístola, se observa cómo han llegado a atravesar la bóveda, creciendo entre las diferentes capas que la componen, dividiéndolas y provocando la caída de la capa exterior.</p> <p>Encontramos también una presencia masiva de microorganismos, principalmente de tipo hongos, en todo el conjunto de la iglesia, tanto en interior como en exterior. En las fachadas, se concentran en los puntos de caída de agua desde las cubiertas. En el interior, se sitúan en zonas que sufren importantes filtraciones de agua y en espacio poco ventilados, tales como la capilla de la Epístola o la capilla de la entrada.</p> <p>Estos microorganismos afectan a la policromía, así como a la capa superficial de enlucido.</p>

Vista de un contrafuerte sur, con la presencia de una planta que ha crecido dentro de la mampostería

En el caso de los microorganismos ubicados en fachadas, será necesario proceder mediante utilización de productos específicos biocidas y fungicidas que no afecten a los materiales originales. Se realizará una limpieza manual mediante cepillos, y se aplicará un tratamiento preventivo. Para los microorganismos en espacios interiores, se recurrirá en todo momento a los criterios más estrictos de restauración, ejecutándose los trabajos por parte de técnicos especializados.

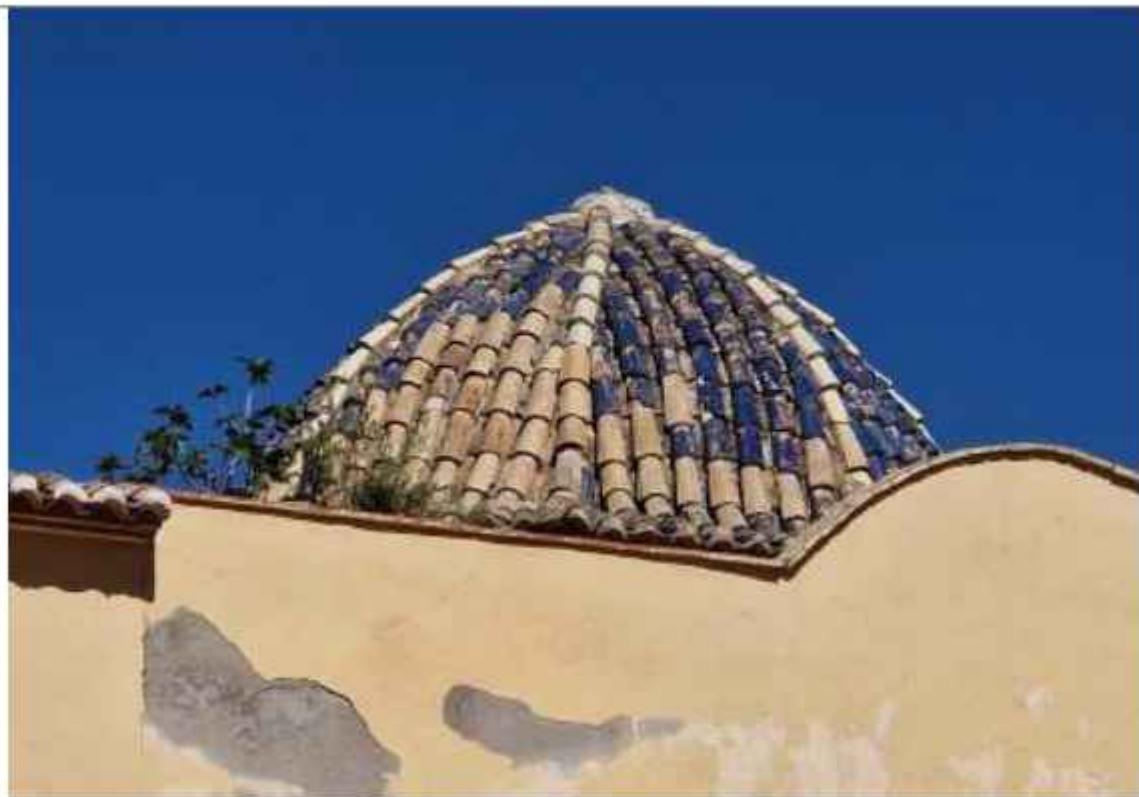
Vista de la parte superior de la fachada principal, donde se ve asomar un árbol, crecido sobre las cubiertas

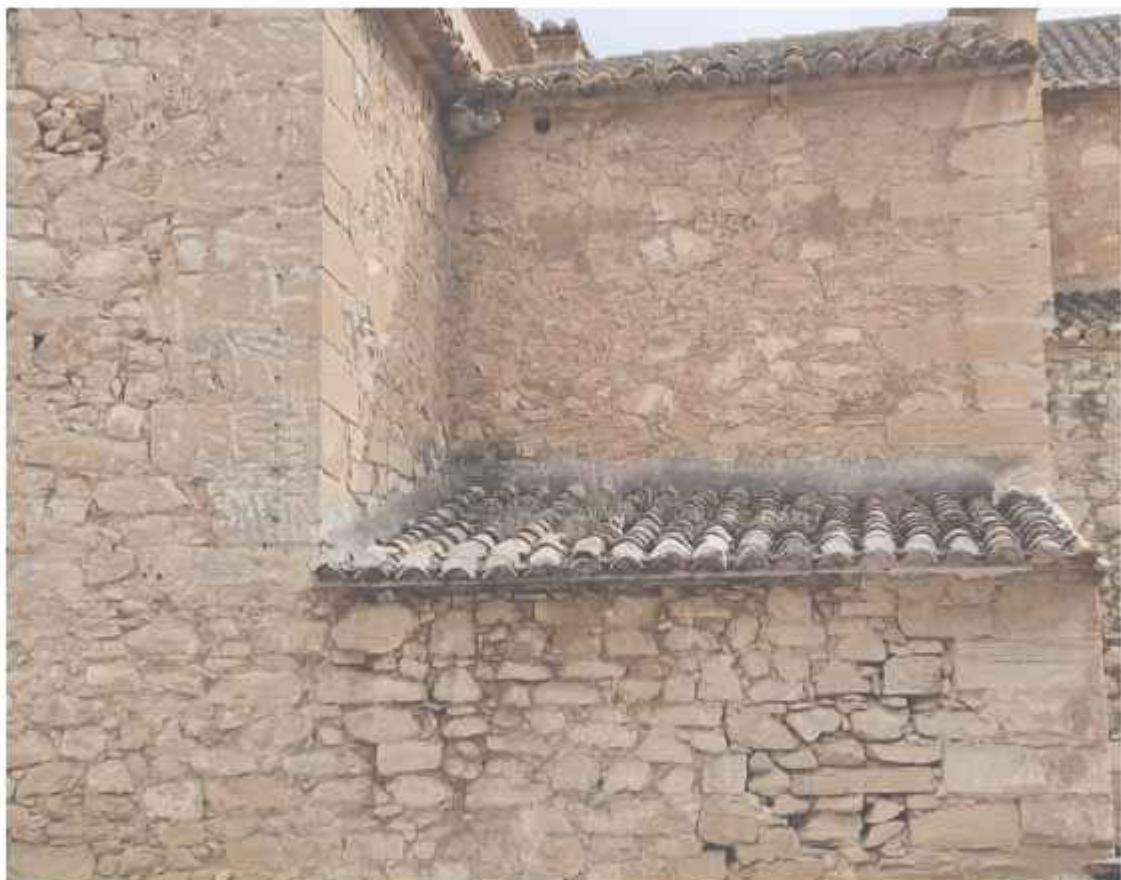
Vista de una de las cubiertas de la Capilla de San José, colonizada por plantas y musgo

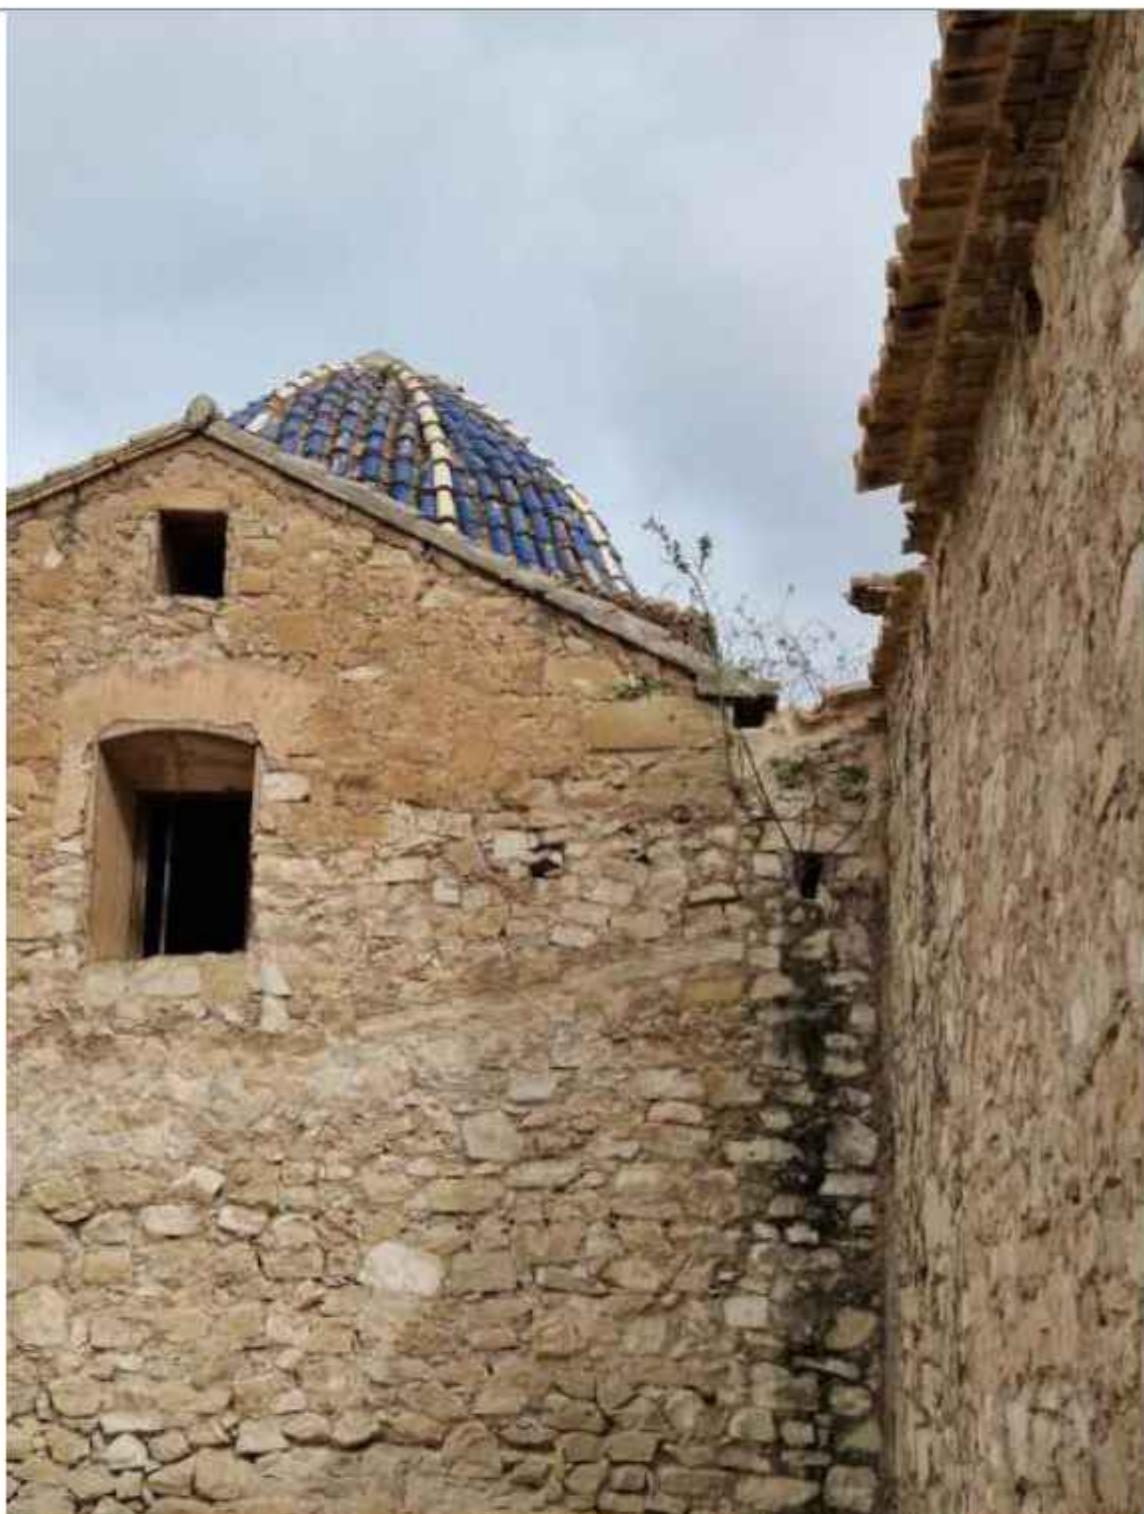
Vista de la fachada lateral de la Capilla de San José, con la presencia de una planta que ha crecido en el canalón de evacuación del agua de lluvia, y el musgo y microorganismos que han crecido en la zona húmeda que corresponde a la caída de agua desde la gárgola
