# PLAN DIRECTOR PARA LA IGLESIA DEL EXCONVENTO DE LOS CAPUCHINOS DE MONÓVAR (ALICANTE)

PROMOTOR:  
AYUNTAMIENTO DE MONÓVAR

EQUIPO REDACTOR:  
ARAE PATRIMONIO Y RESTAURACIÓN, S.L.P.

FECHA:  
NOVIEMBRE DE 2024

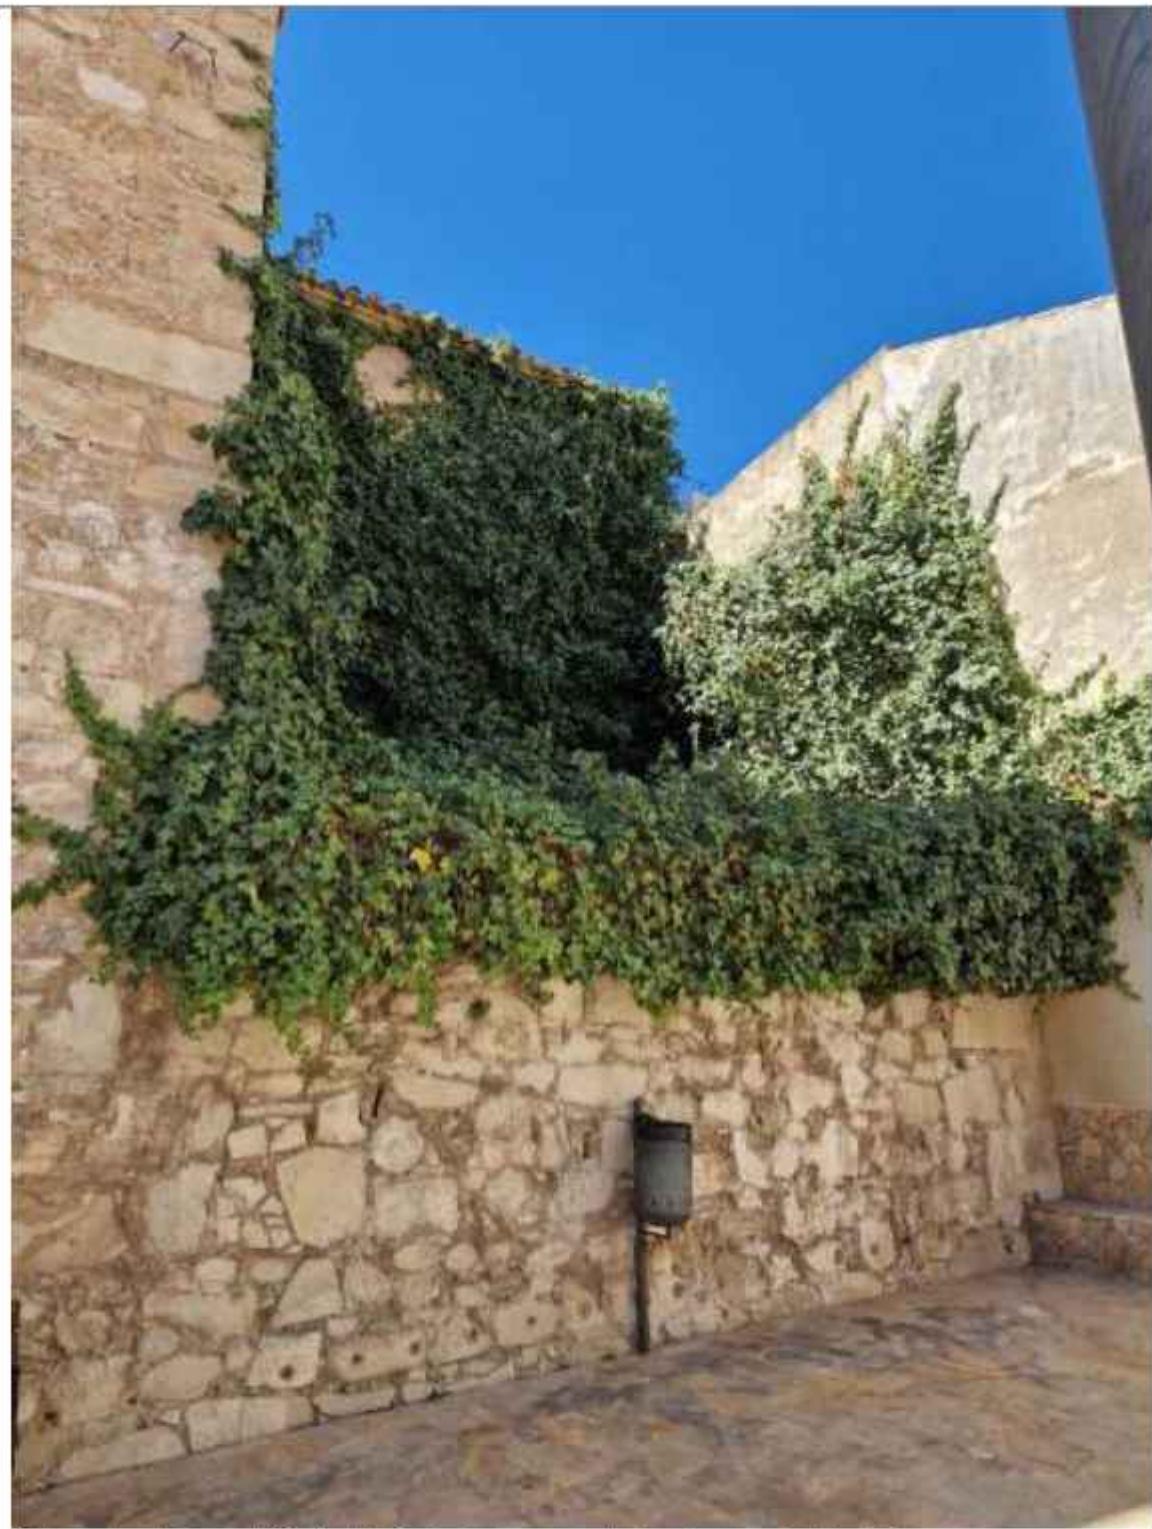
Hiedra en la cubierta de la Capilla de la Epístola, y los muros de la parte noroeste de la iglesia

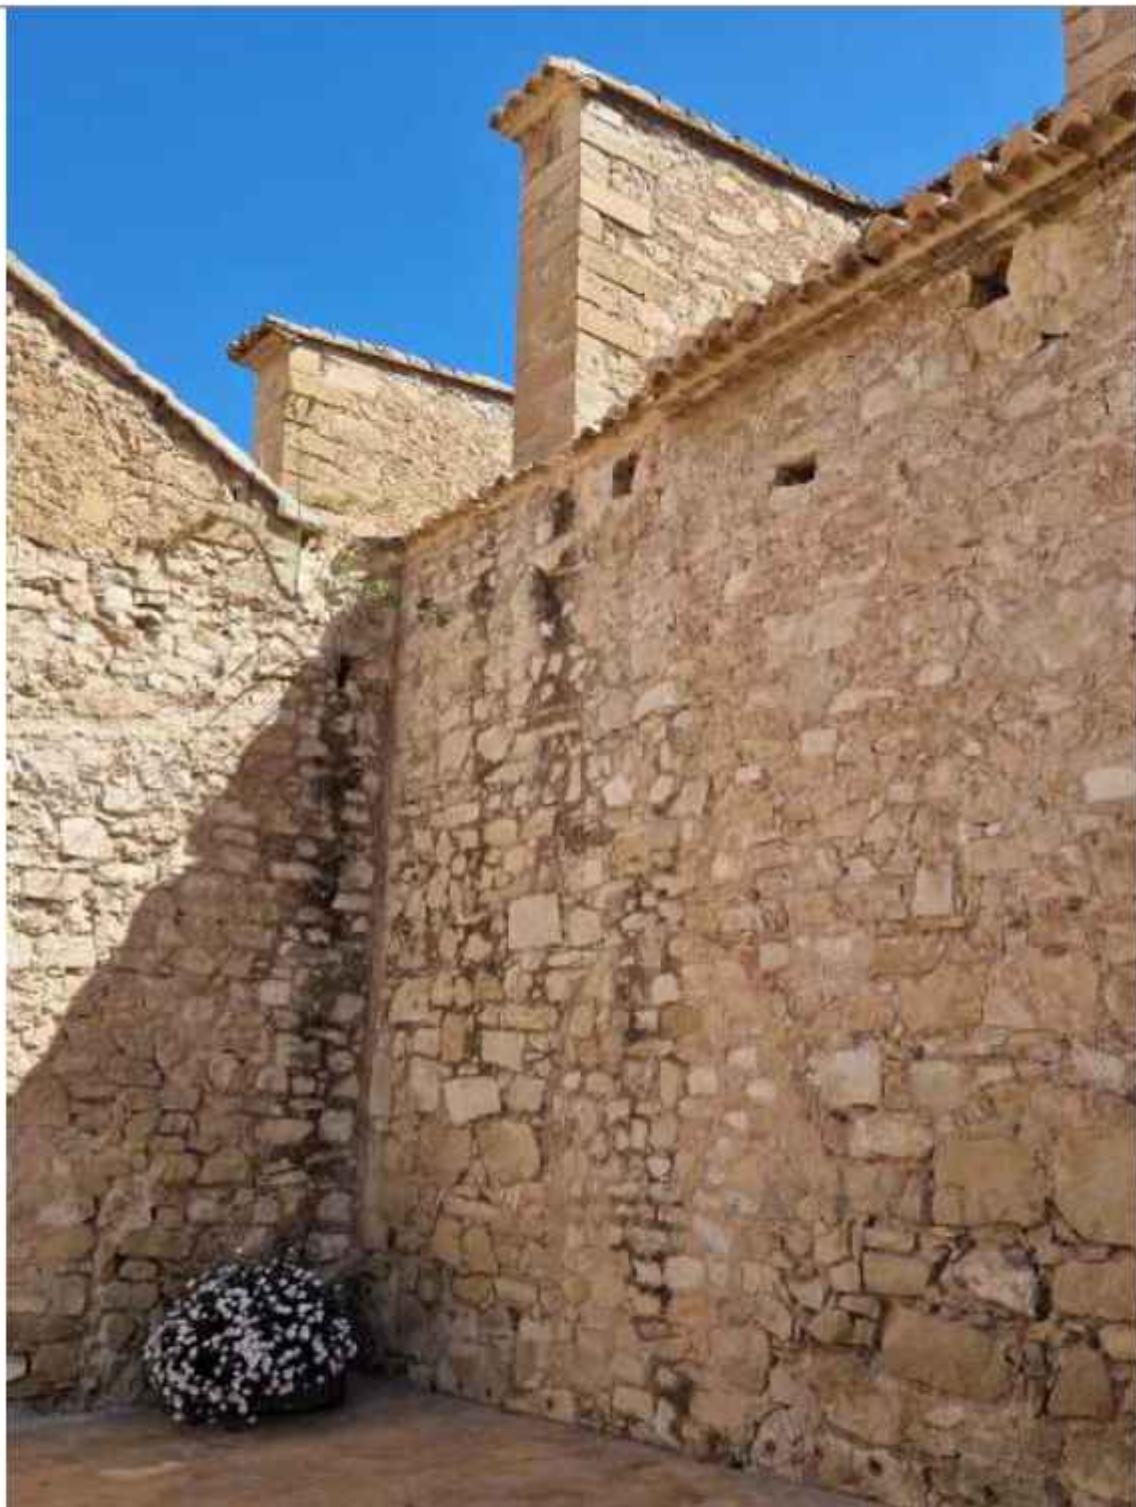
Vista de la esquina entre la fachada lateral de la Capilla de San José y la fachada norte de la iglesia, con la presencia de una planta que ha crecido en el canalón de evacuación del agua de lluvia, y el musgo y microorganismos que ha crecido en la zona húmeda que corresponde a la caída de agua desde la gárgola

En el caso de los microorganismos ubicados en fachadas, será necesario proceder mediante utilización de productos específicos biocidas y fungicidas que no afecten a los materiales originales. Se realizará una limpieza manual mediante cepillos, y se aplicará un tratamiento preventivo. Para los microorganismos en espacios interiores, se recurrirá en todo momento a los criterios más estrictos de restauración, ejecutándose los trabajos por parte de técnicos especializados.

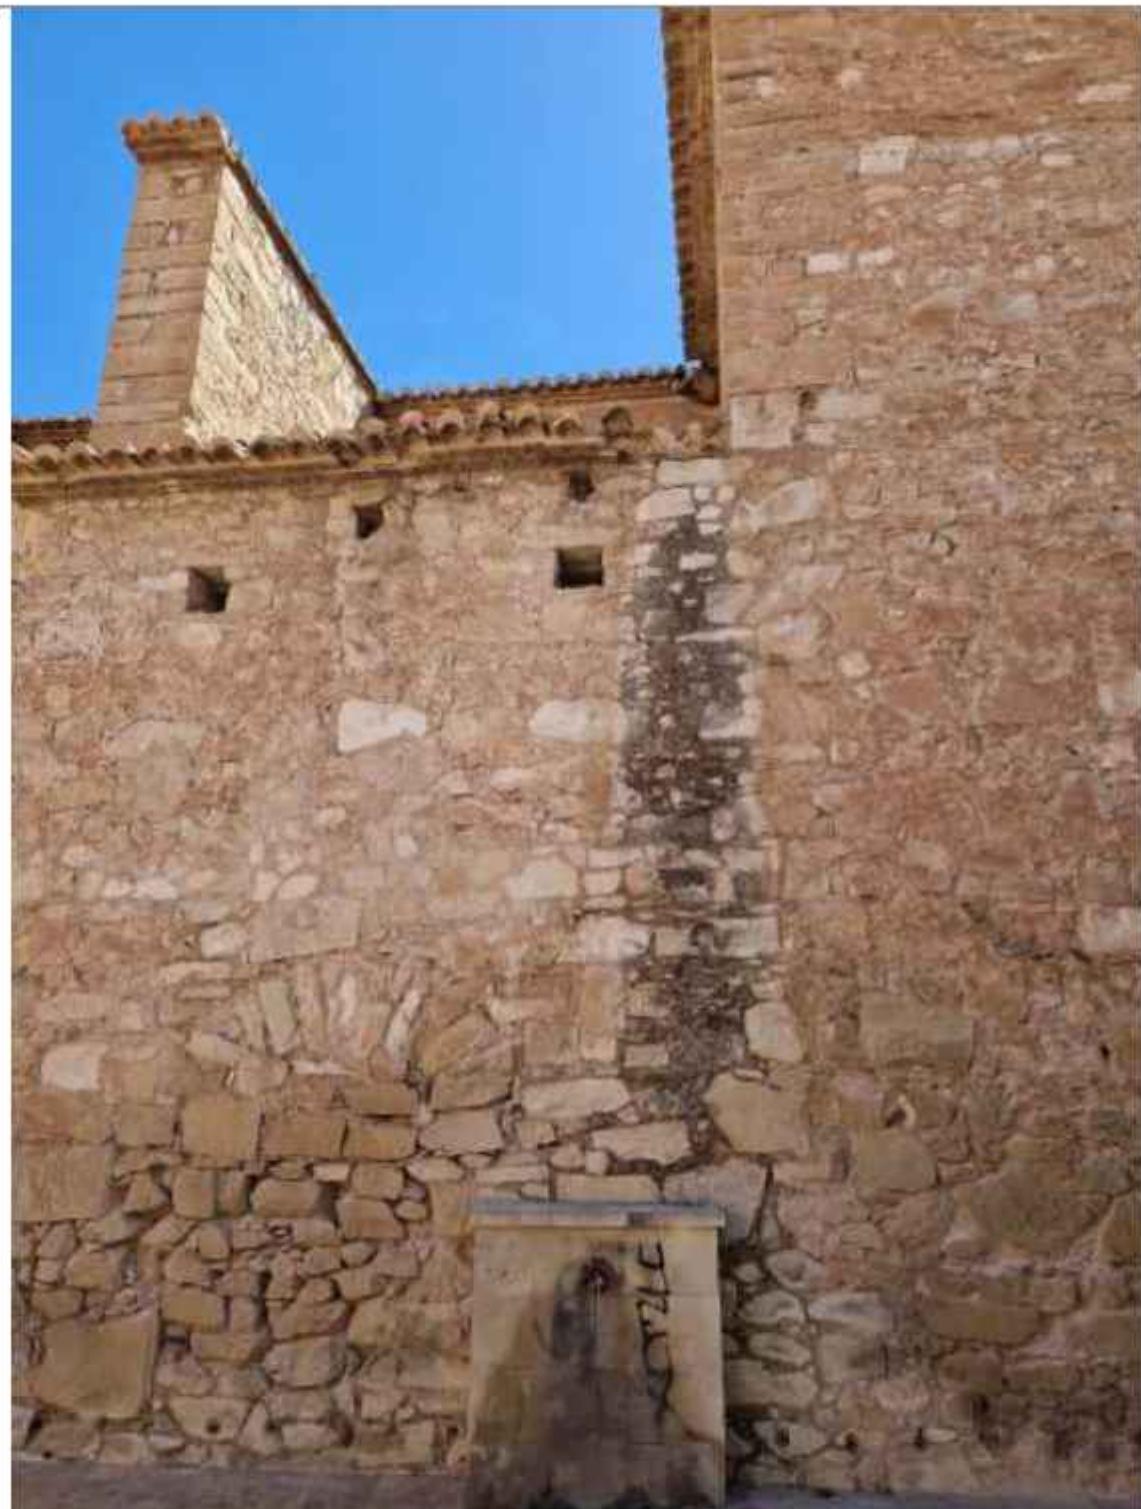
Vista de la fachada norte de la iglesia, con la presencia de musgo y microorganismos que han crecido en la zona húmeda que corresponde a la caída de agua desde la gárgola

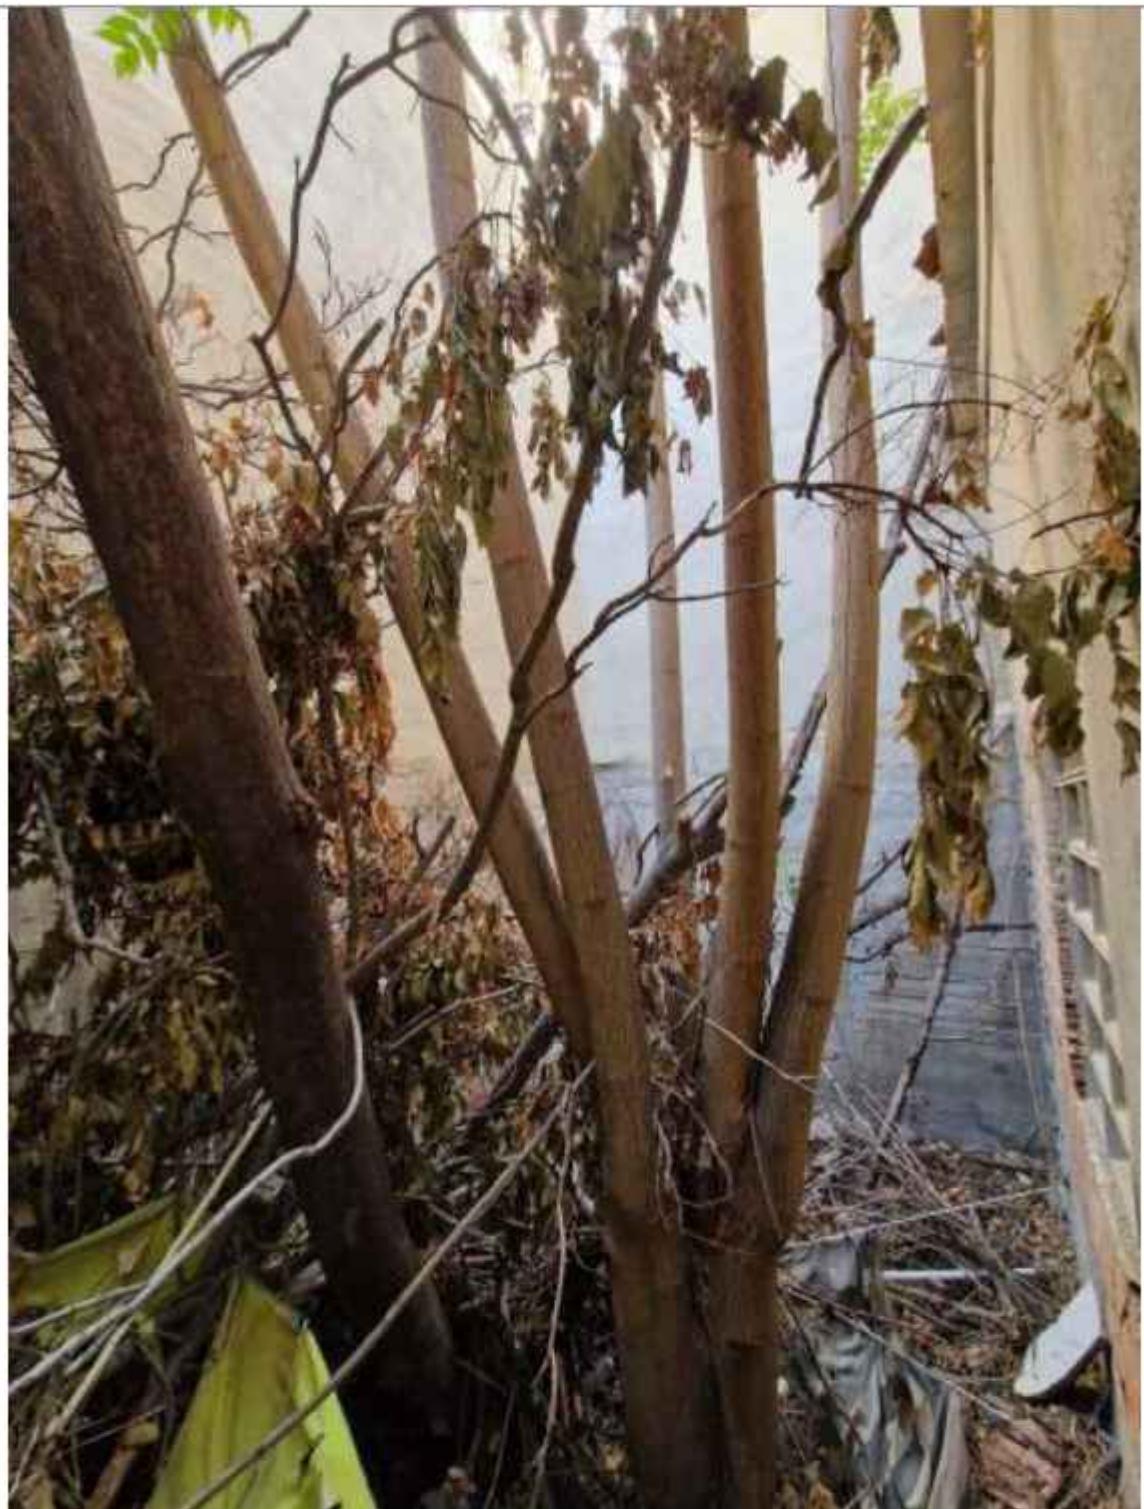
Vista del patio interior, con la presencia de un gran árbol

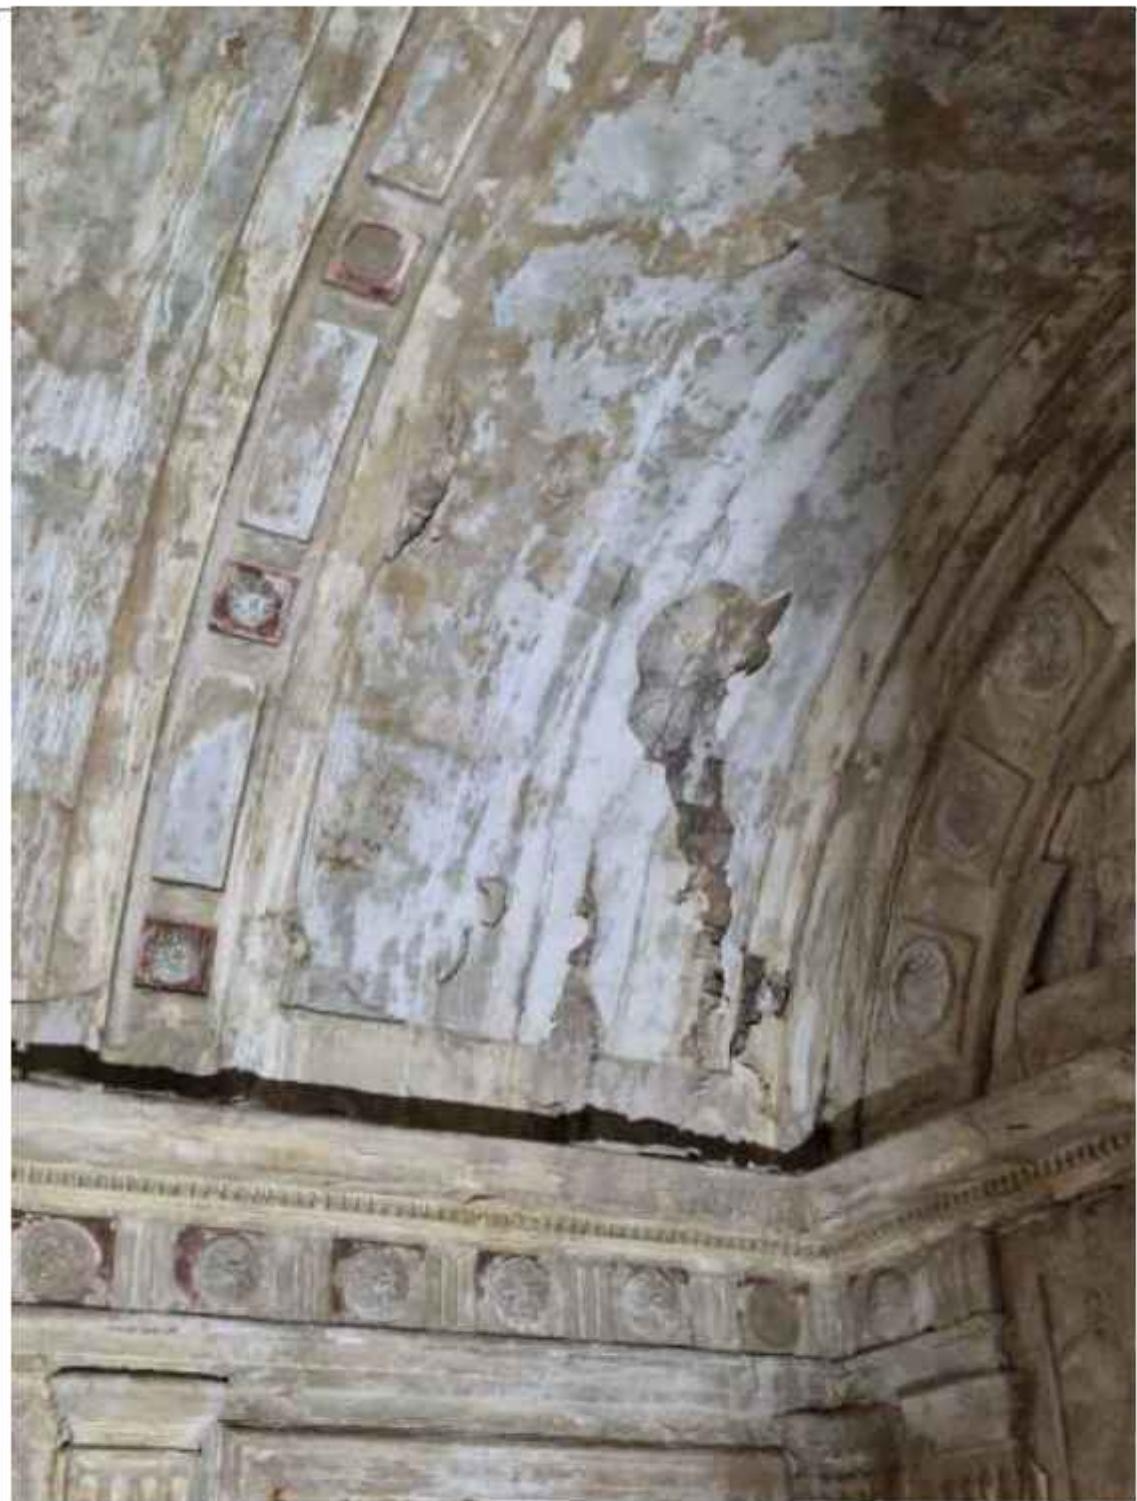
Detalle de la capilla de la Epístola, en el que se aprecian las raíces de la hiedra

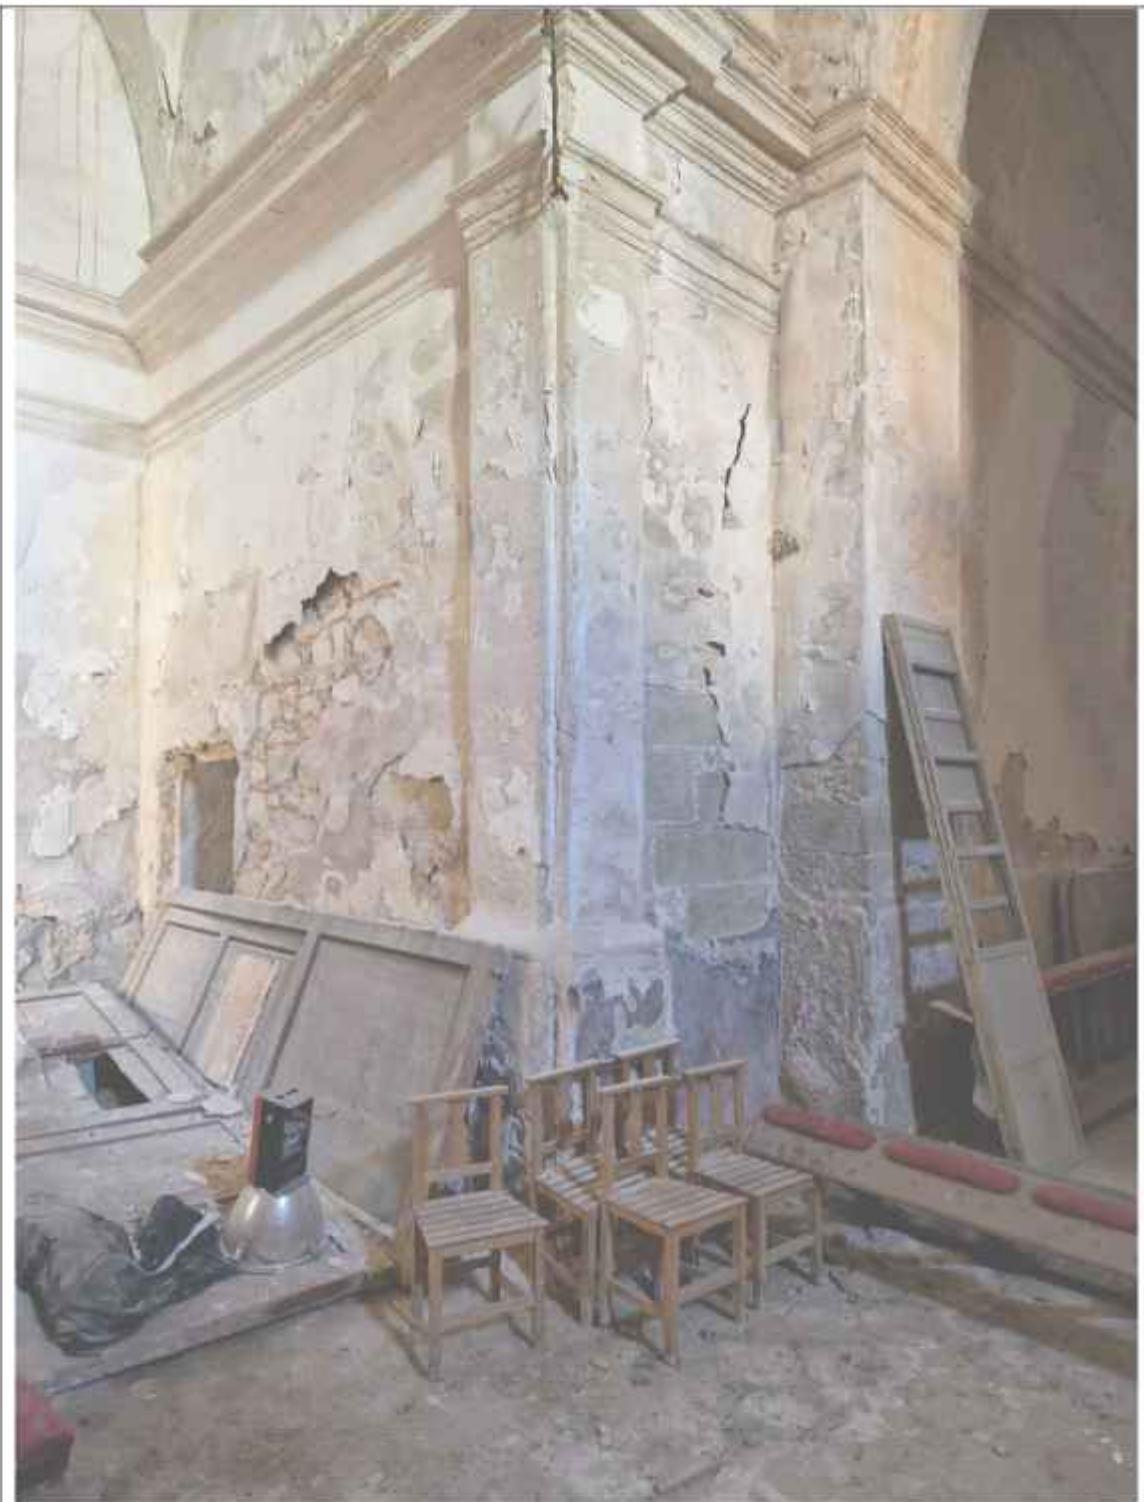
Vista de la Capilla de San José, con la pérdida de los enlucidos en la parte baja de los muros

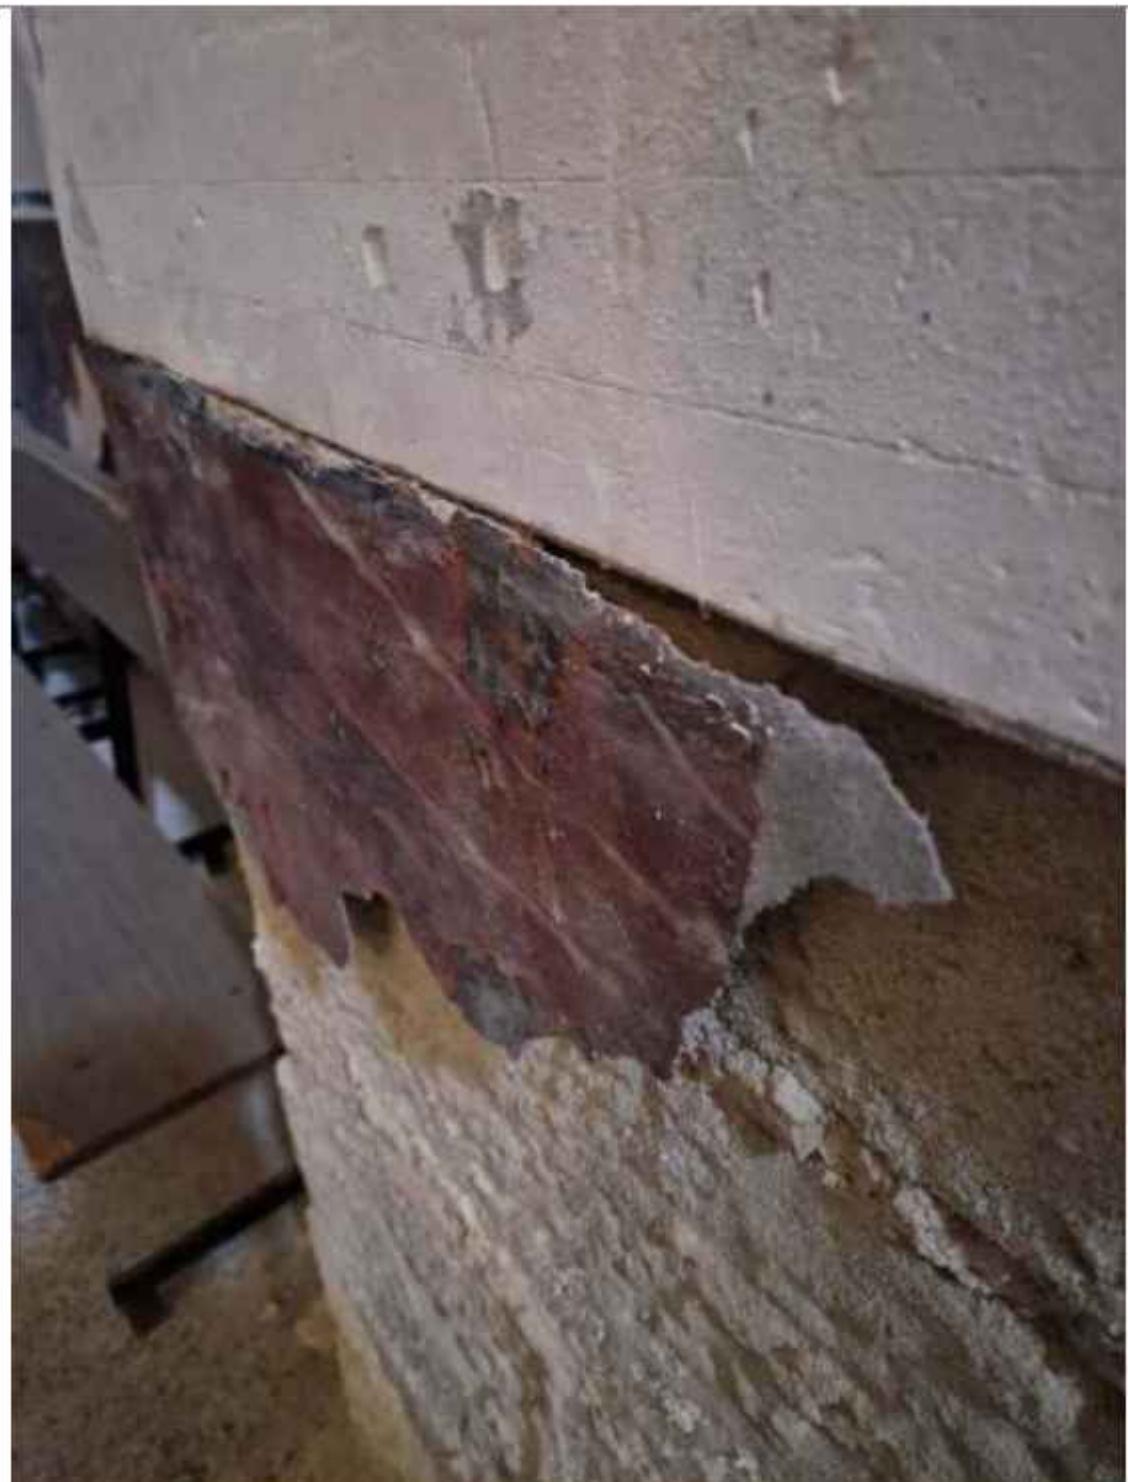
Detalle de uno de los zócalos, donde se ve la fina capa de pintura, sobre su preparación. Se observa cómo se han separado las diferentes capas

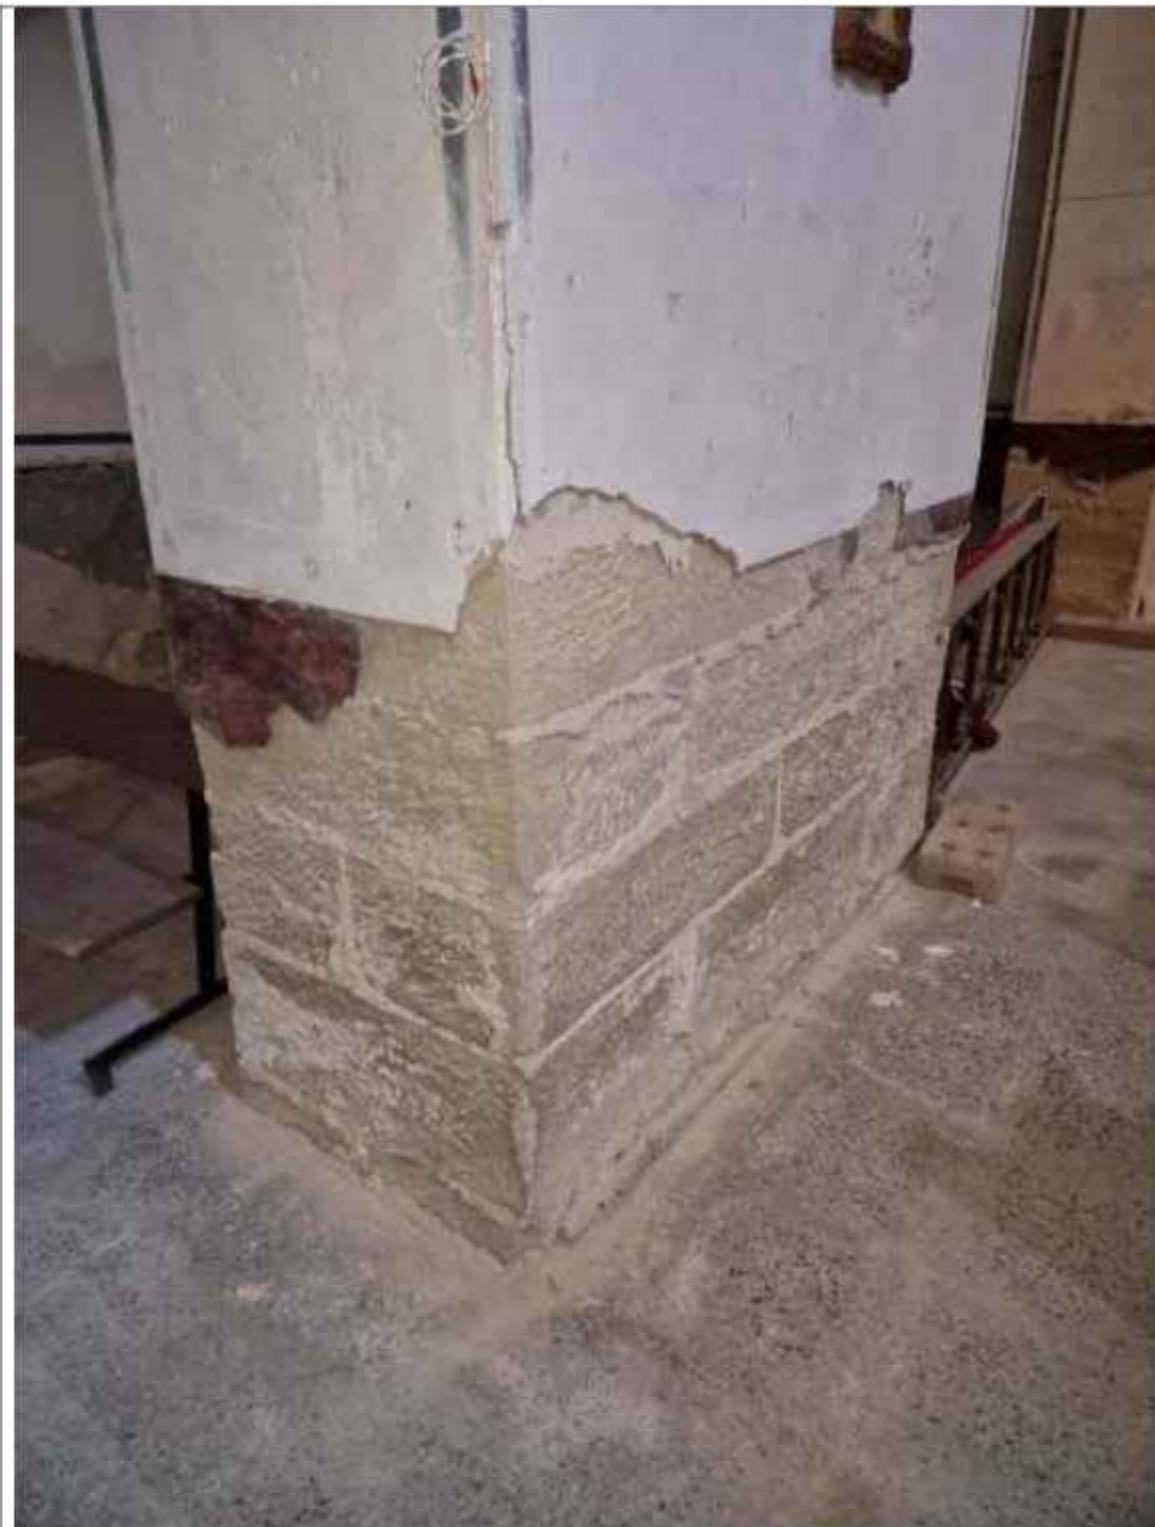
Base de uno de los pilares de la nave central, con la falta del enlucido correspondiente al zócalo

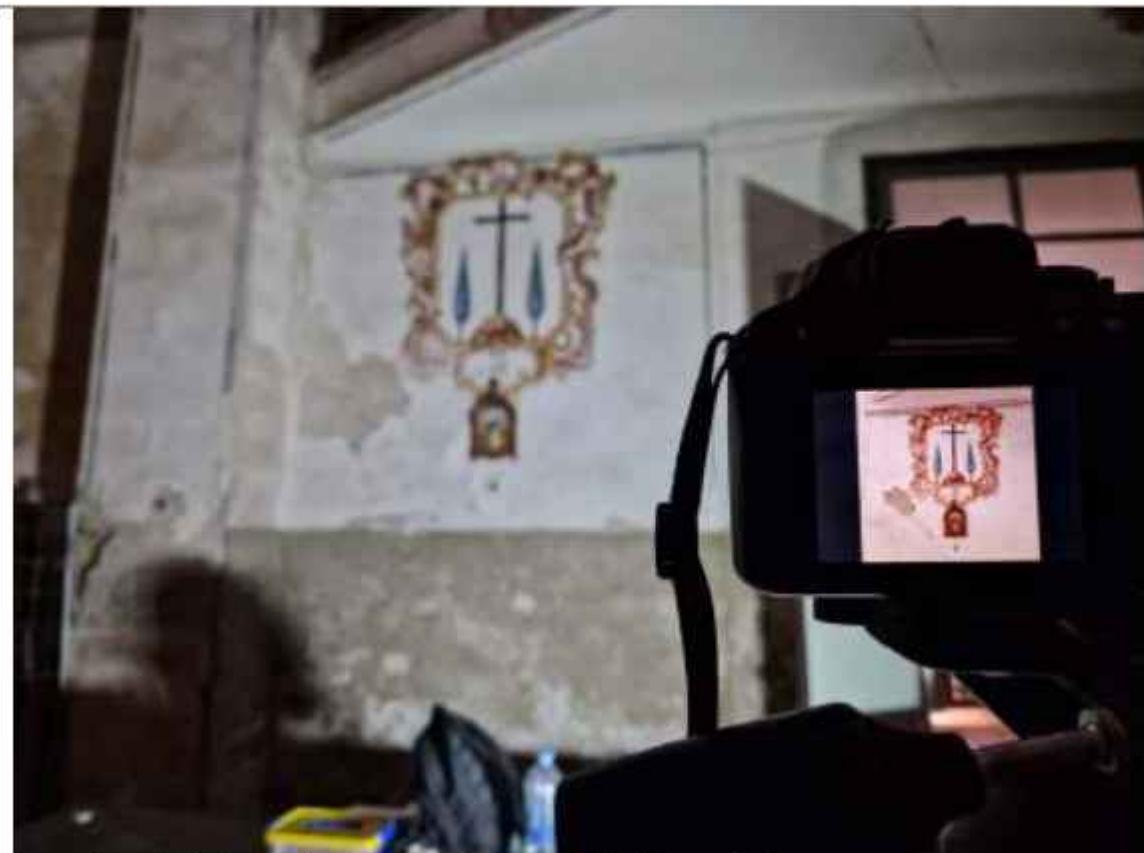
Durante los trabajos de estudio se ha observado una evolución de las patologías

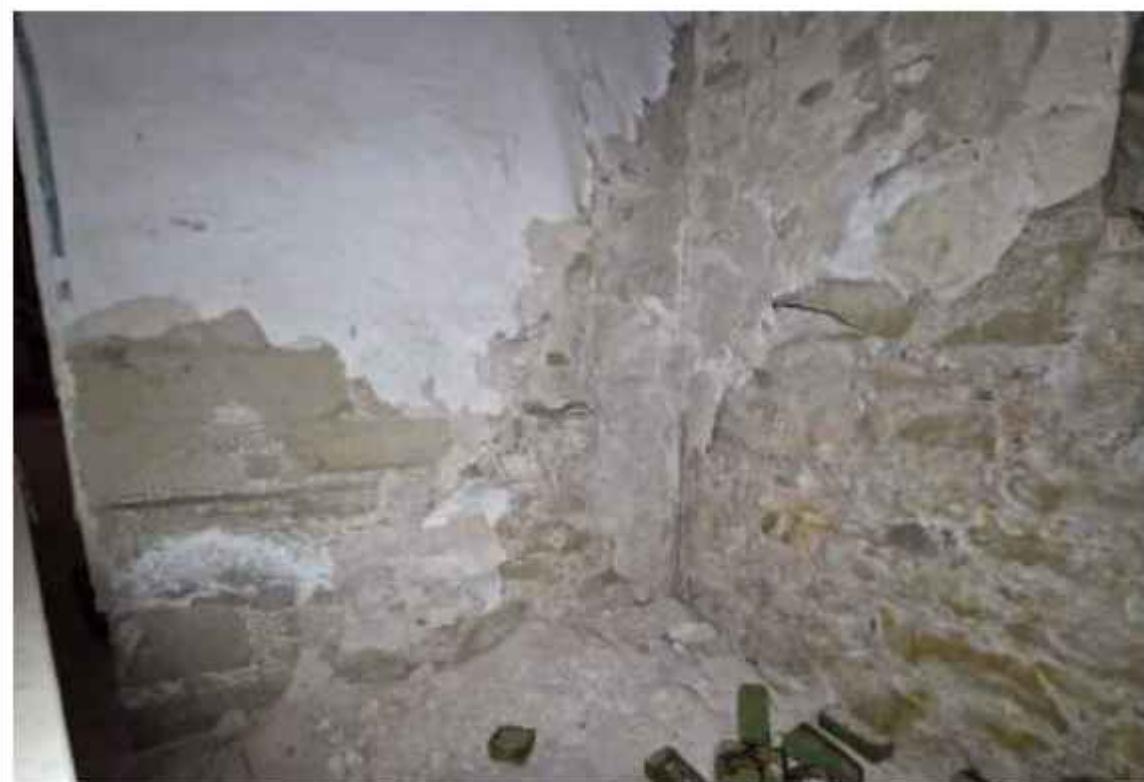
Vista de una de las capillas laterales, con la masiva pérdida de enlucidos, especialmente en el muro de fachada

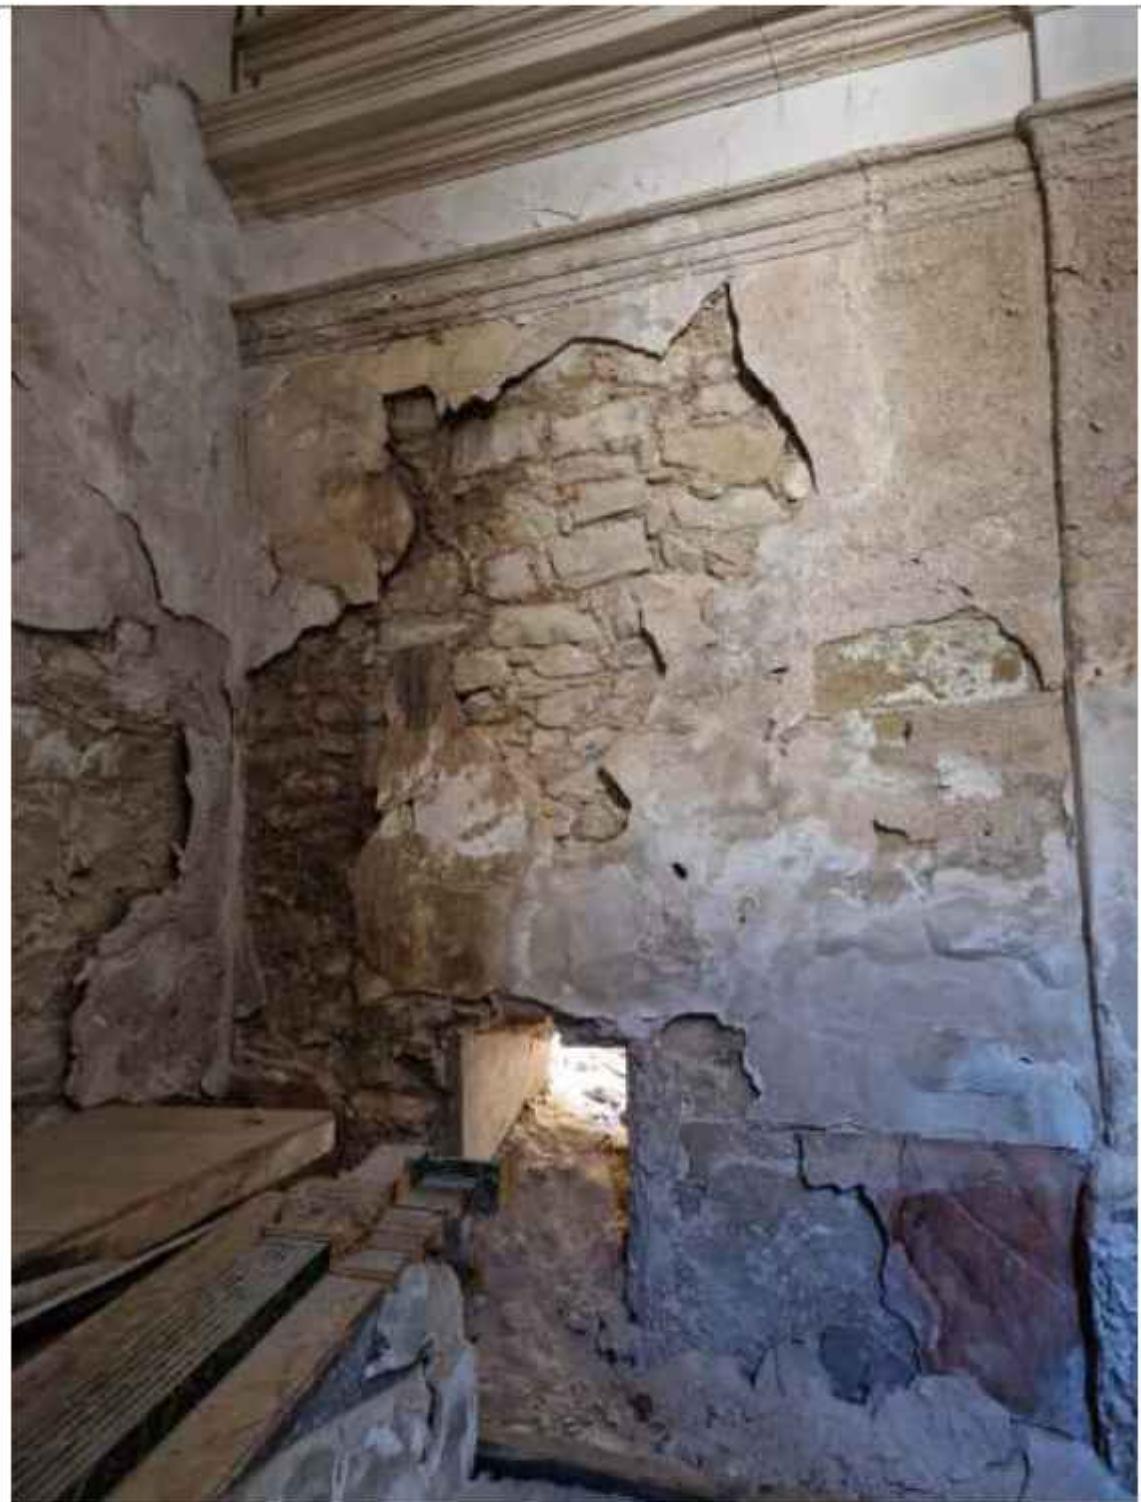
Detalle de un muro del presbiterio de la Capilla de San José. El enlucido se encuentra extremadamente afectado

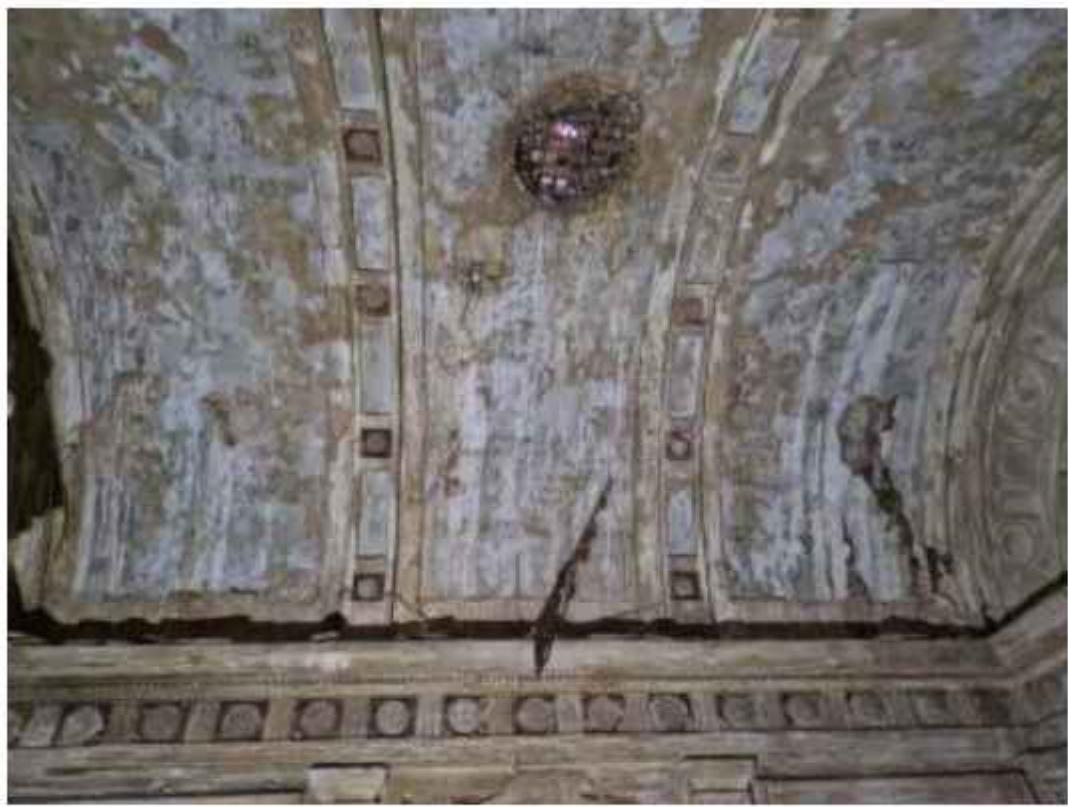
Vista de la bóveda de la capilla

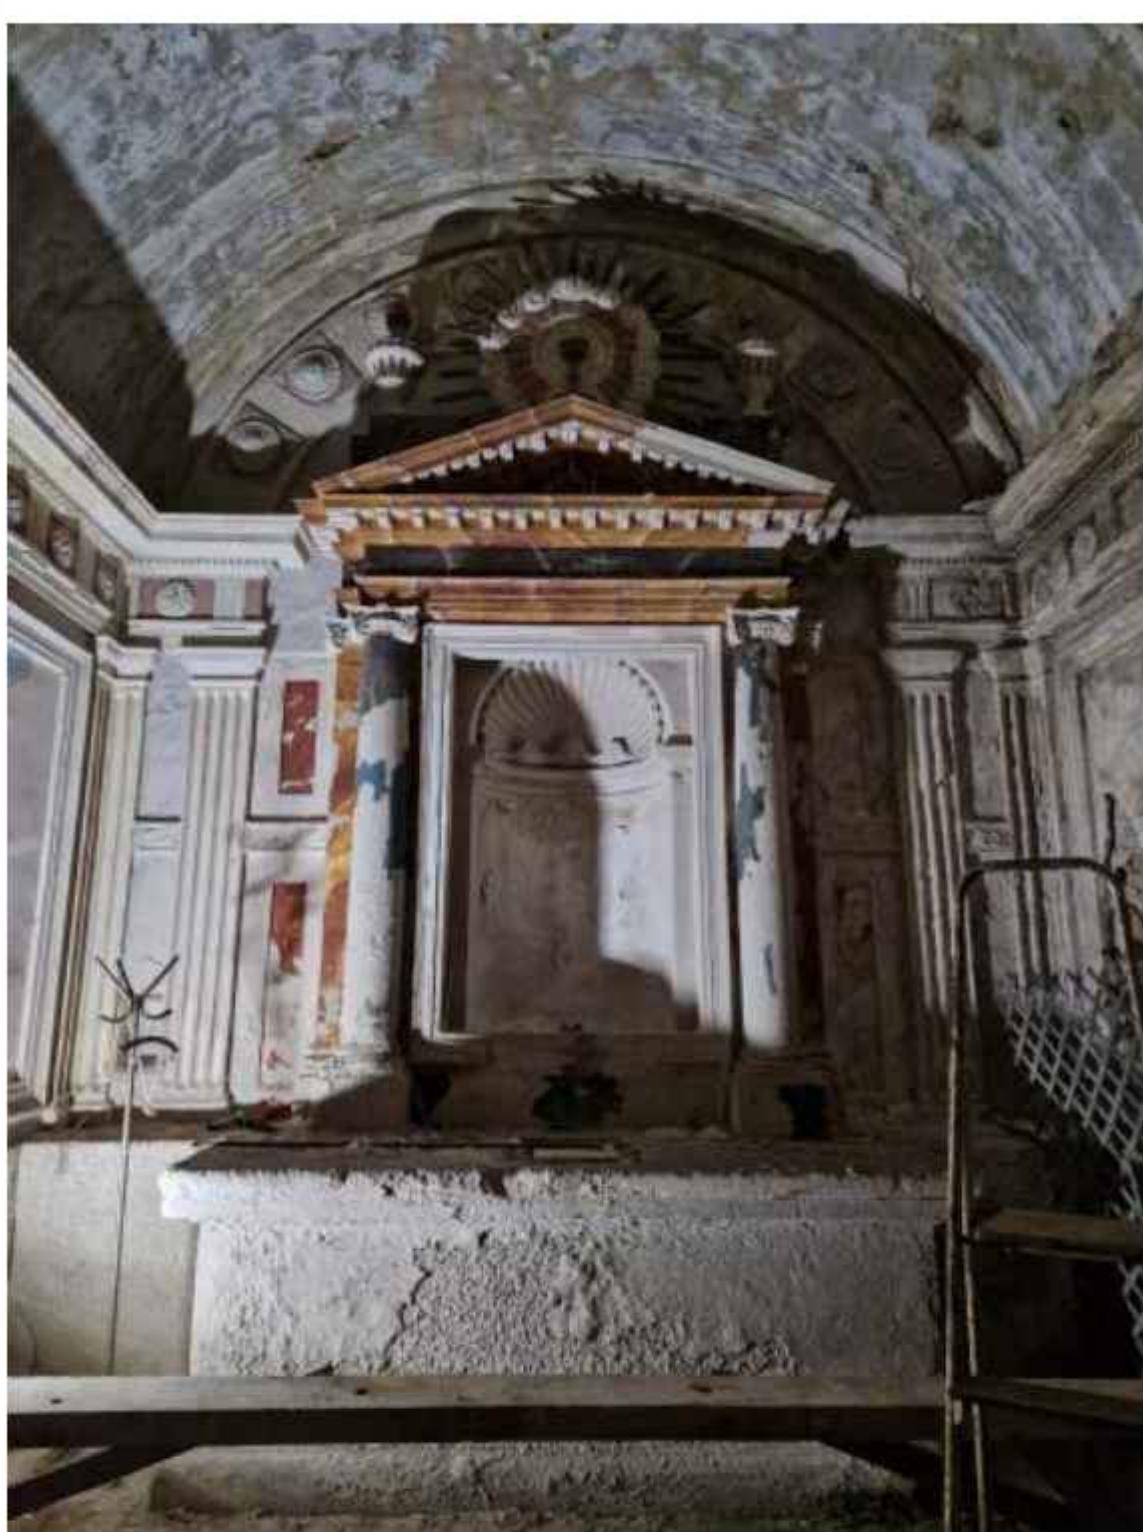
Vista del altar principal de la capilla, construido en yeso policromado. Se ve la afección de la humedad en la mesa, cuyo enlucido está alveolizado y en proceso de pulverización

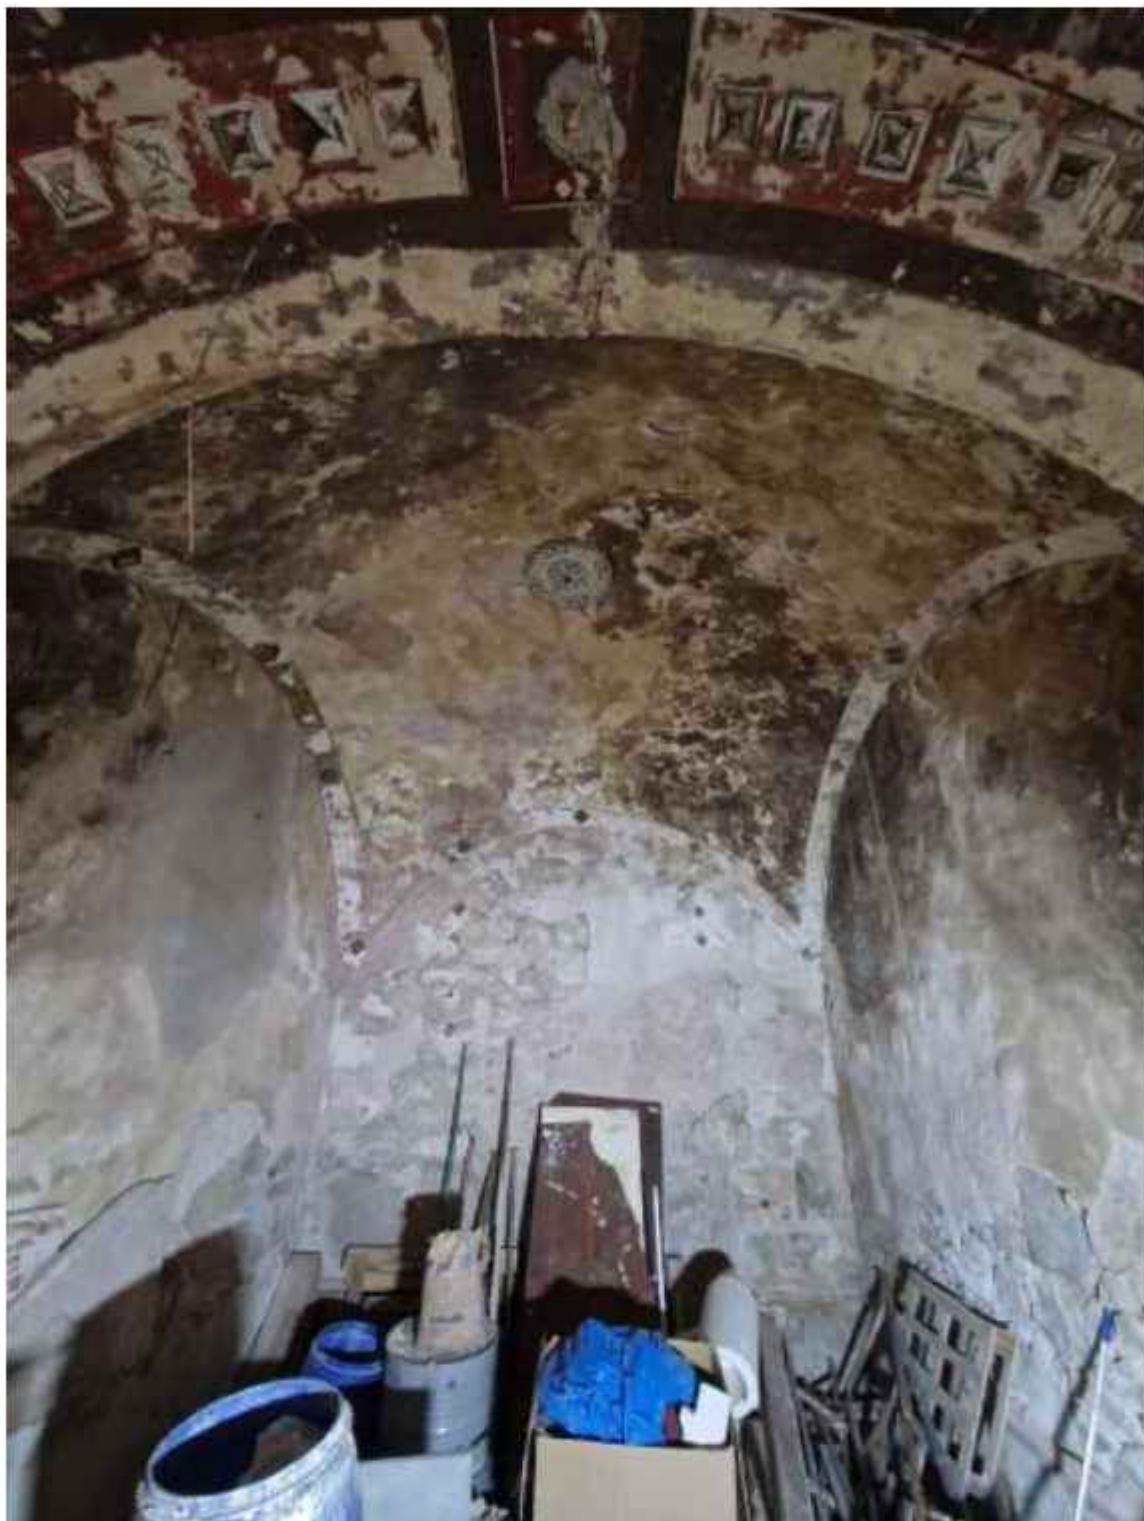
Vista general de la sala, donde se aprecia la magnitud de las patologías que le afectan
