# PLAN DIRECTOR PARA LA IGLESIA DEL EXCONVENTO DE LOS CAPUCHINOS DE MONÓVAR (ALICANTE)

PROMOTOR:  
AYUNTAMIENTO DE MONÓVAR

EQUIPO REDACTOR:  
ARAE PATRIMONIO Y RESTAURACIÓN, S.L.P.

FECHA:  
NOVIEMBRE DE 2024

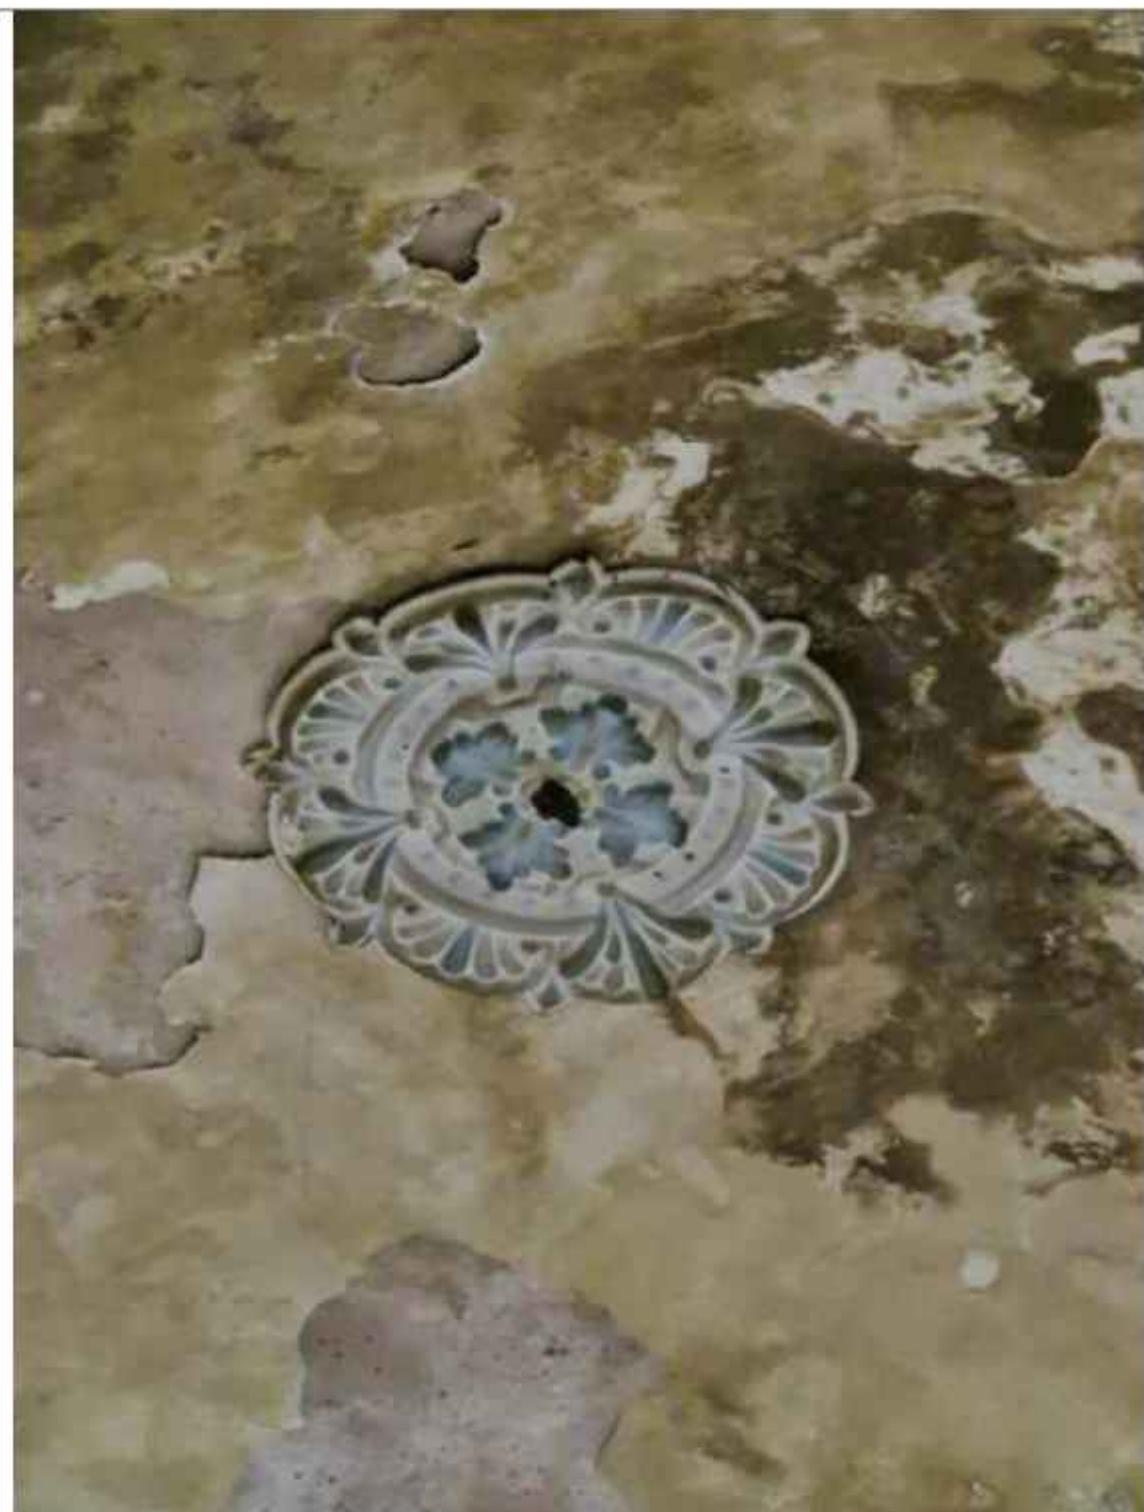
Detalle del medallón central de la cúpula

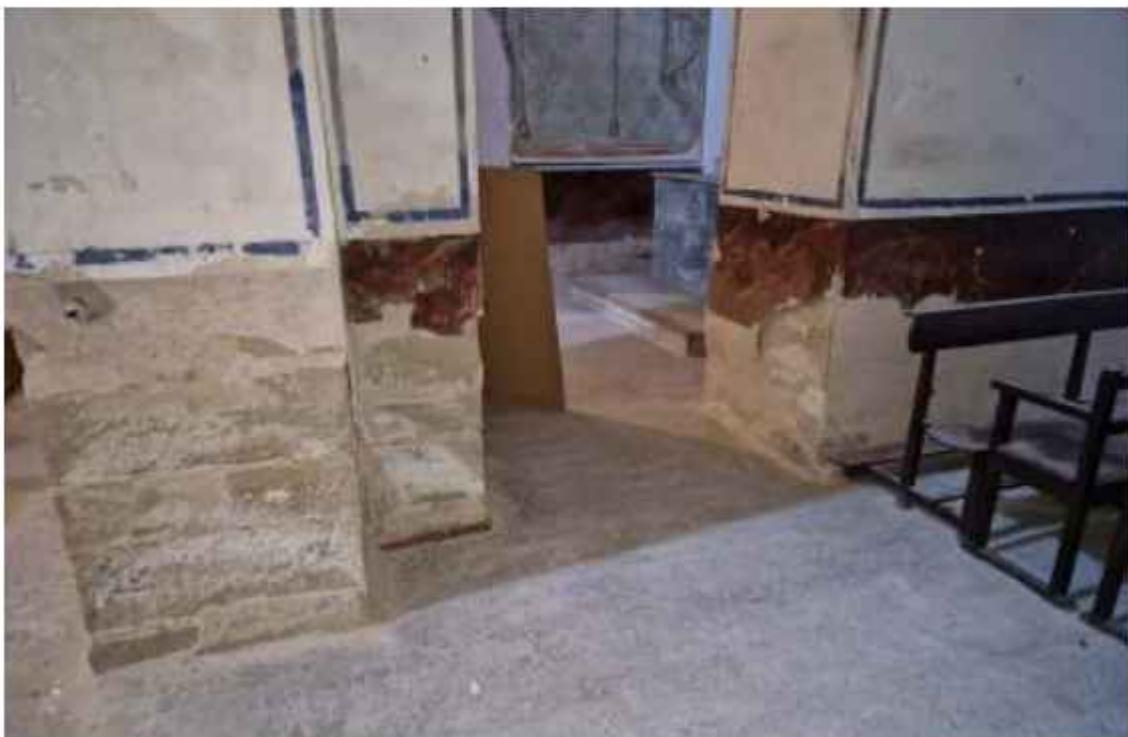
Vista de la parte inferior de pilares y muros en una de las capillas laterales, con la presencia de sales y humedad

En segundo lugar, se deberá proceder a la extracción de sales, y neutralización de los soportes, antes de poder emprender trabajos de restauración de los elementos existentes, o de restitución de los que hayan desaparecido, o se encuentren demasiado deteriorados para permitir su restauración.

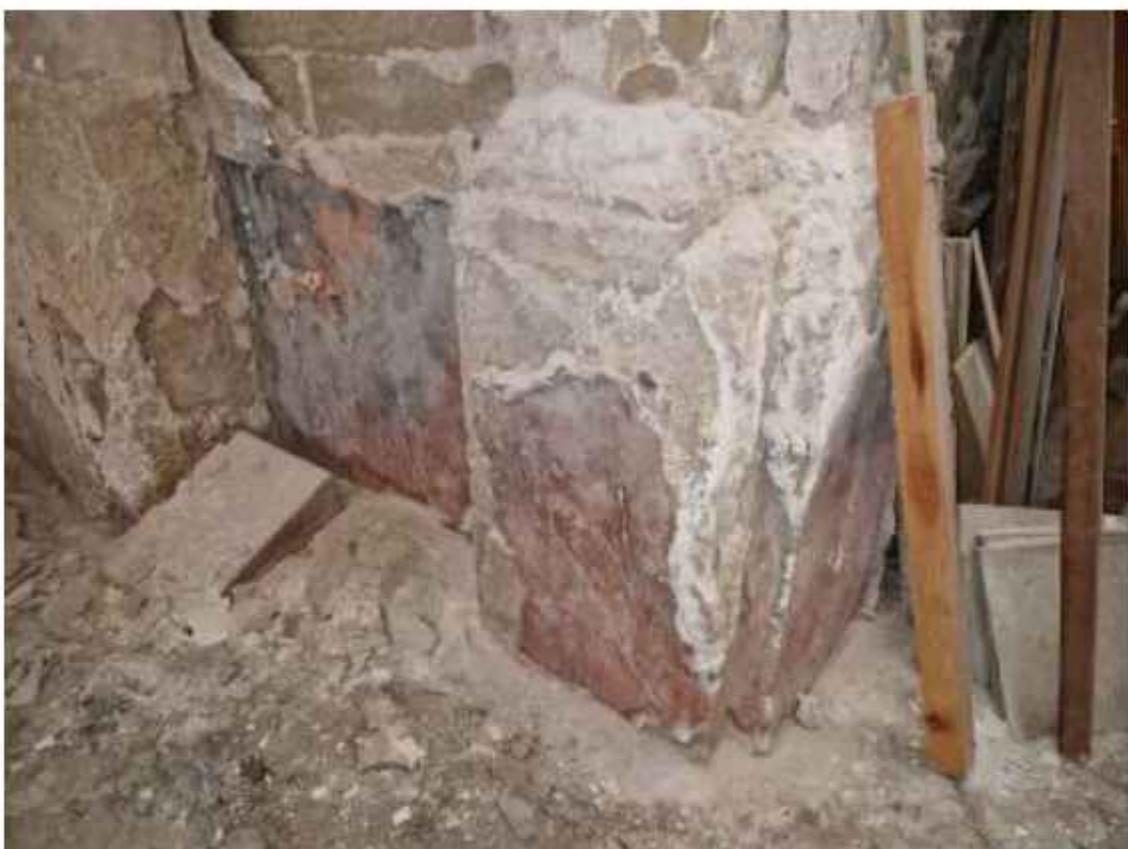
Vista de la base de un pilar de la Capilla de San José, con la presencia masiva de sales y humedad

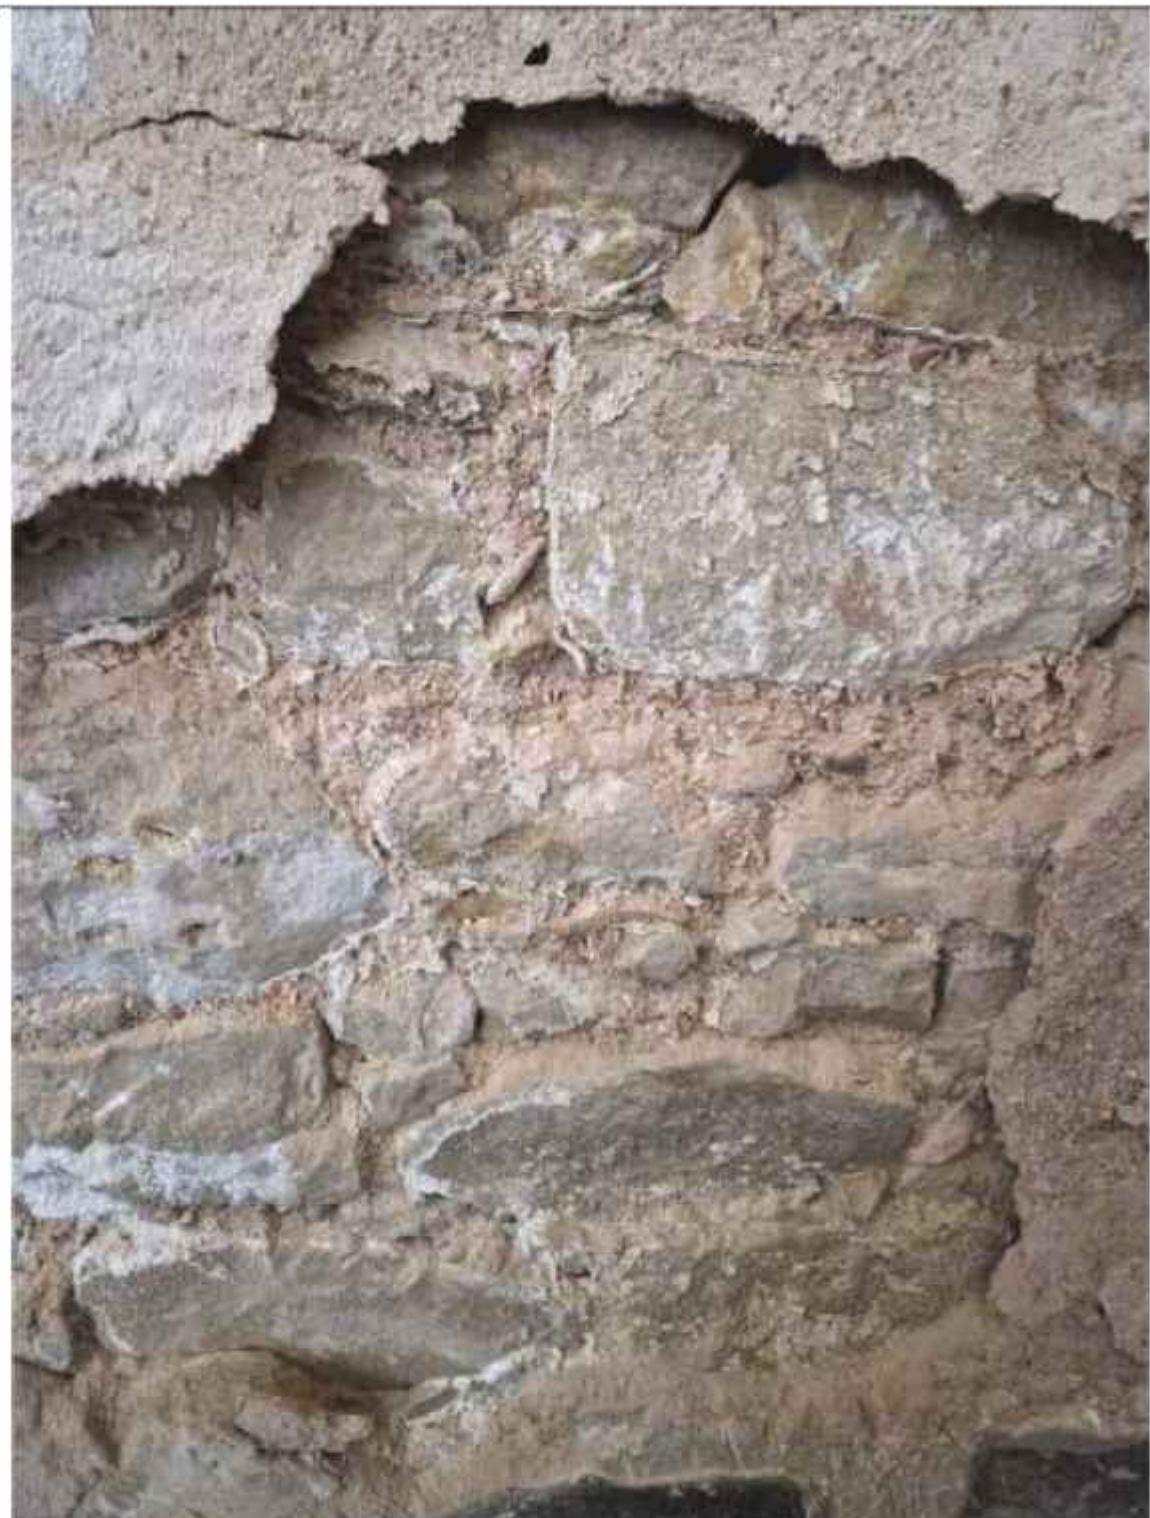
Detalle de una zona con la fábrica desnuda, donde se ve la presencia de sales y disgregación de mortero

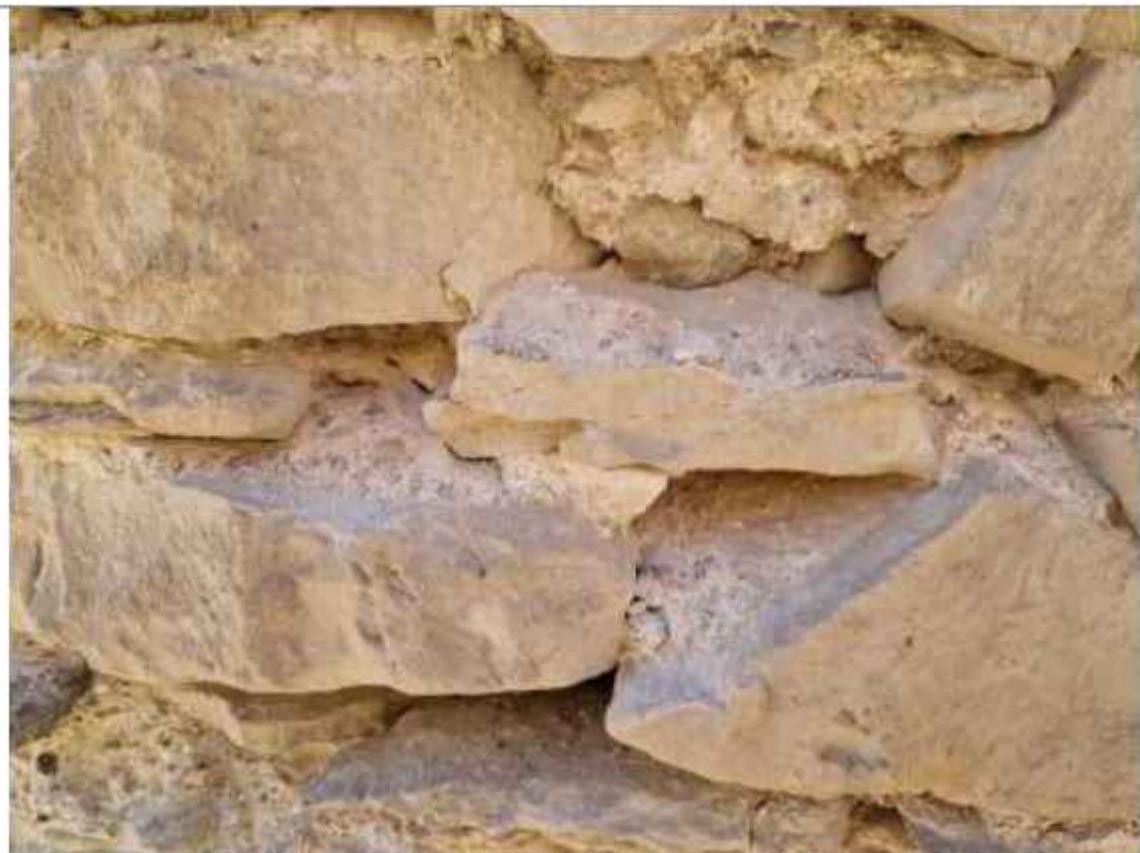
Detalle de mampostería, donde se aprecia la pulverización del mortero, erosionando juntas y debilitando la fábrica

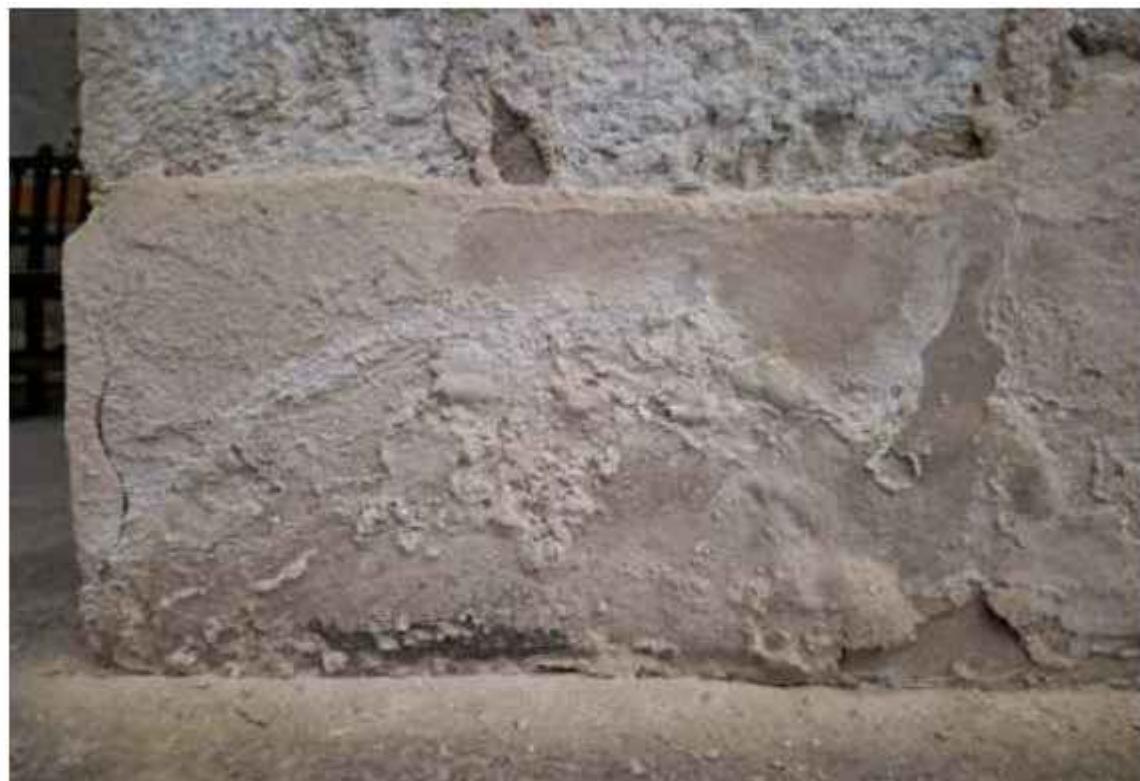
Detalle de un zócalo, con concreciones salinas, disgregación de enlucido, y pérdida de material

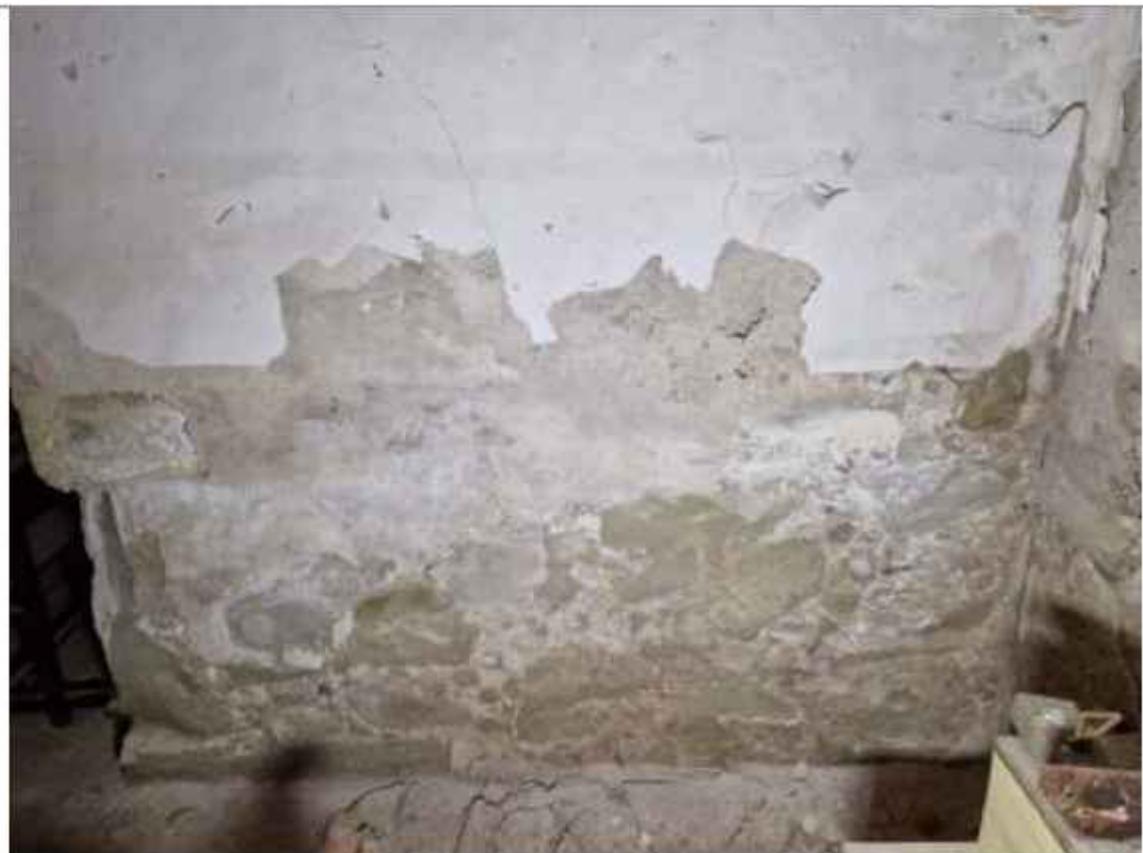
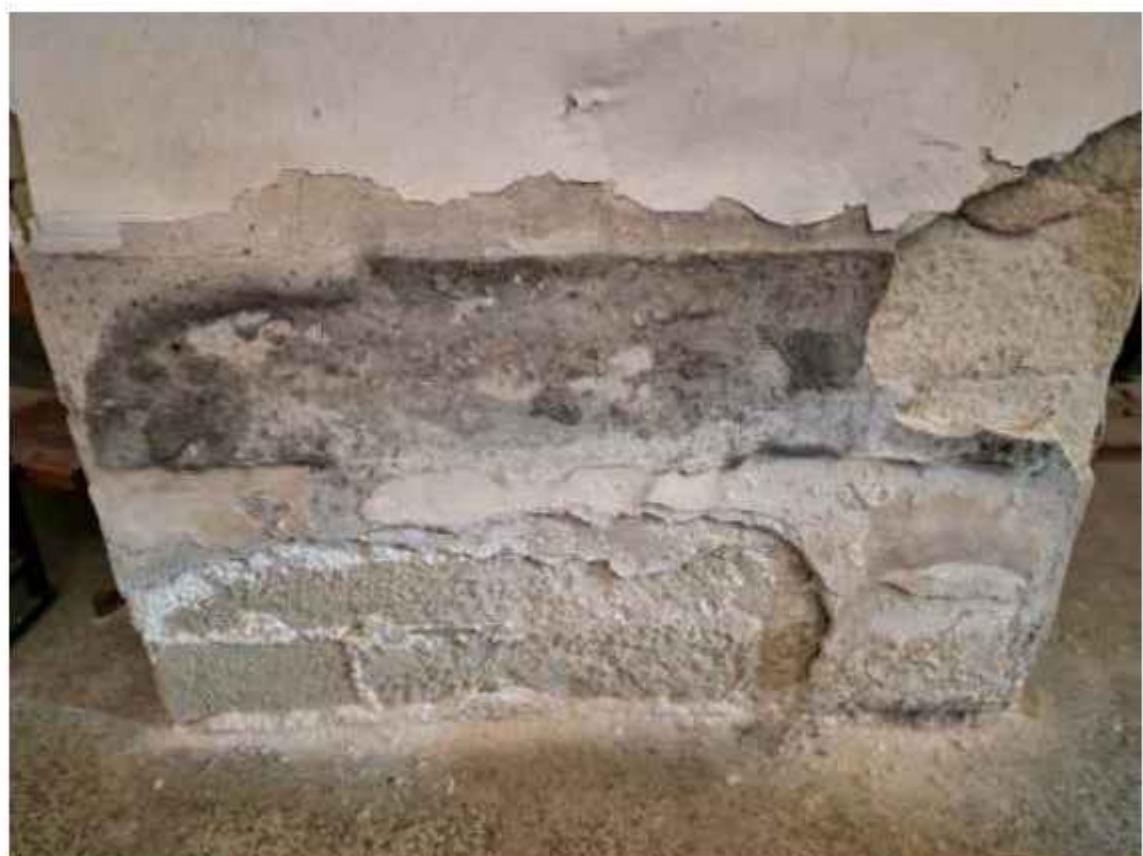
Vistas de dos zócalos, con concreciones salinas, disgregación de enlucido, y pérdida de material

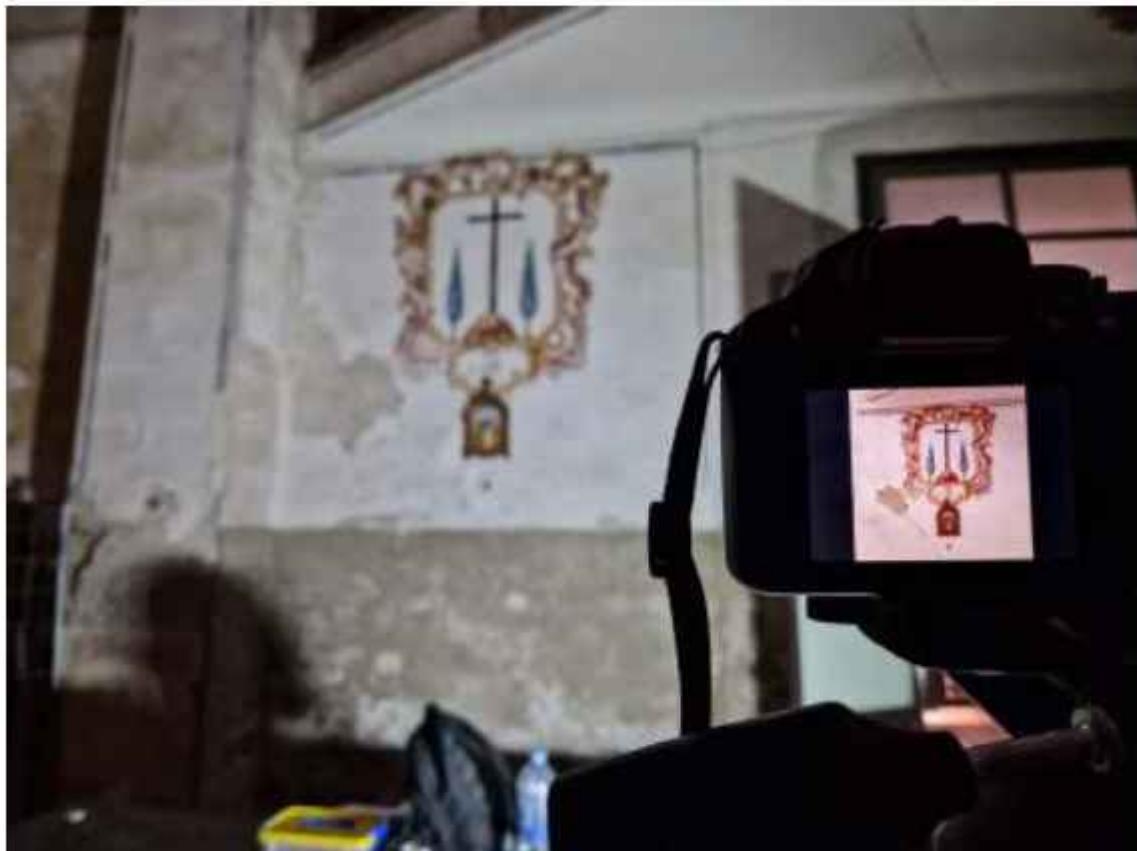
Comparación de fotografía, que muestra la evolución de la pérdida de policromía a corto plazo

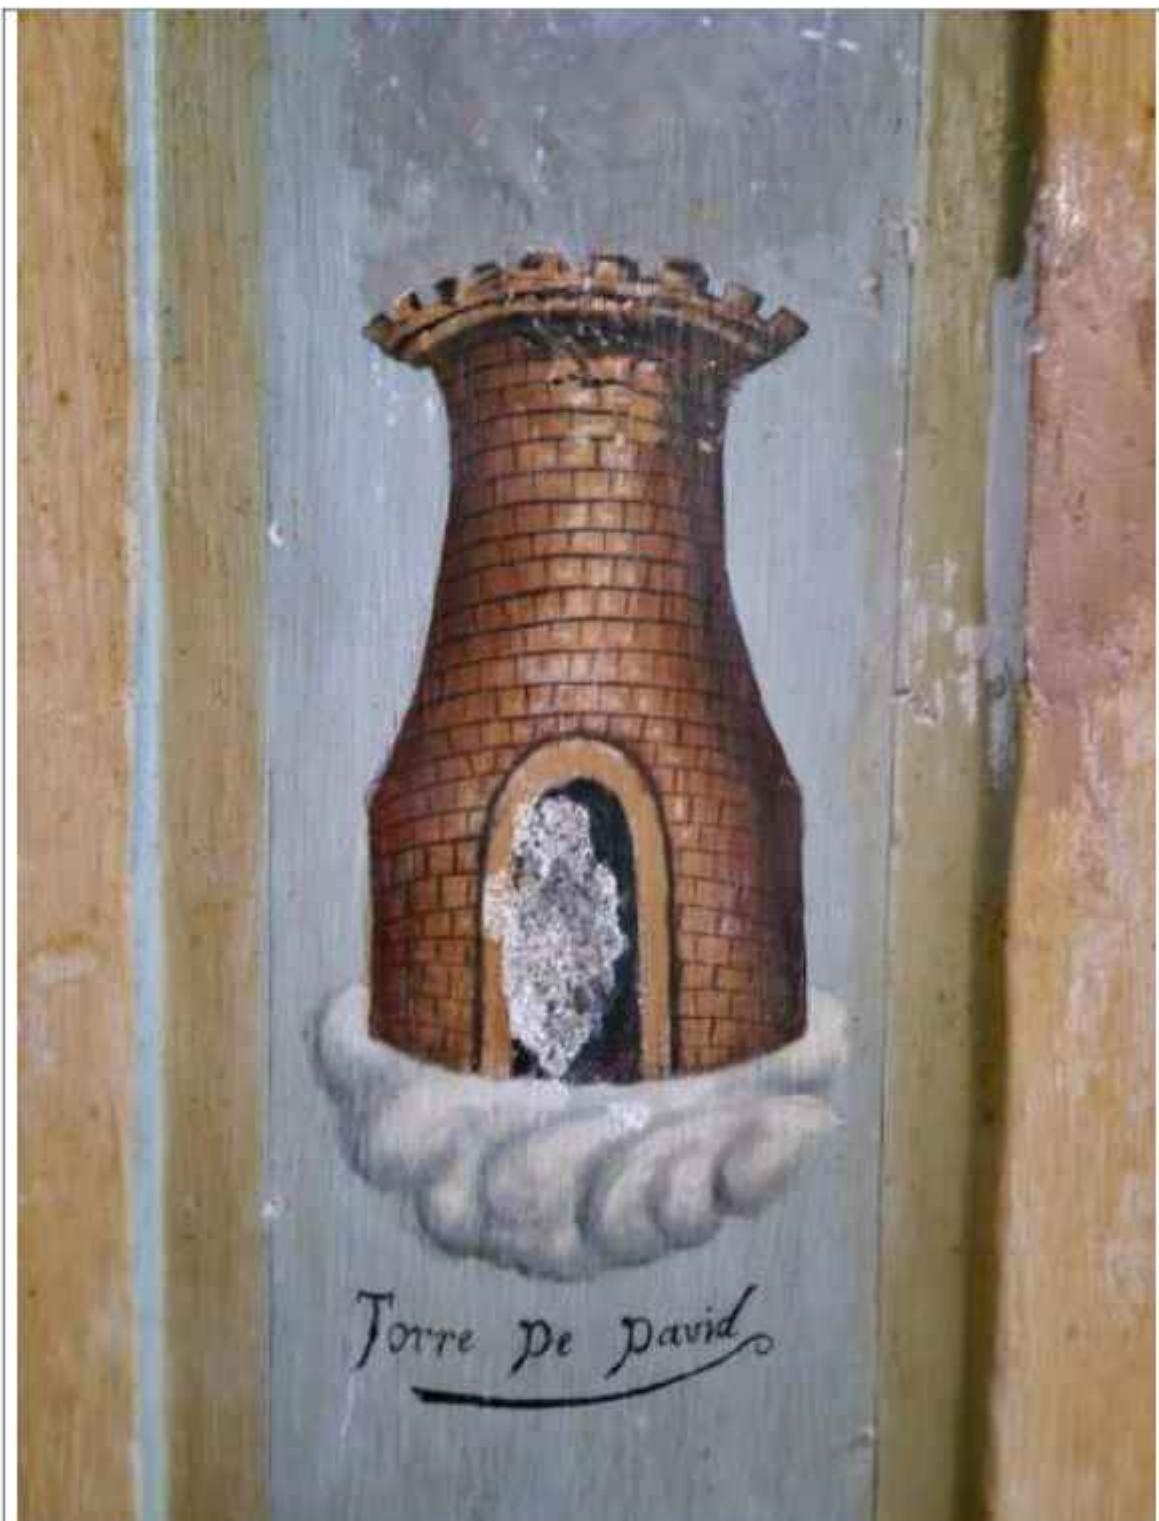
Detalle de una pintura, con la pérdida de policromía por golpes, rayados y desconchados

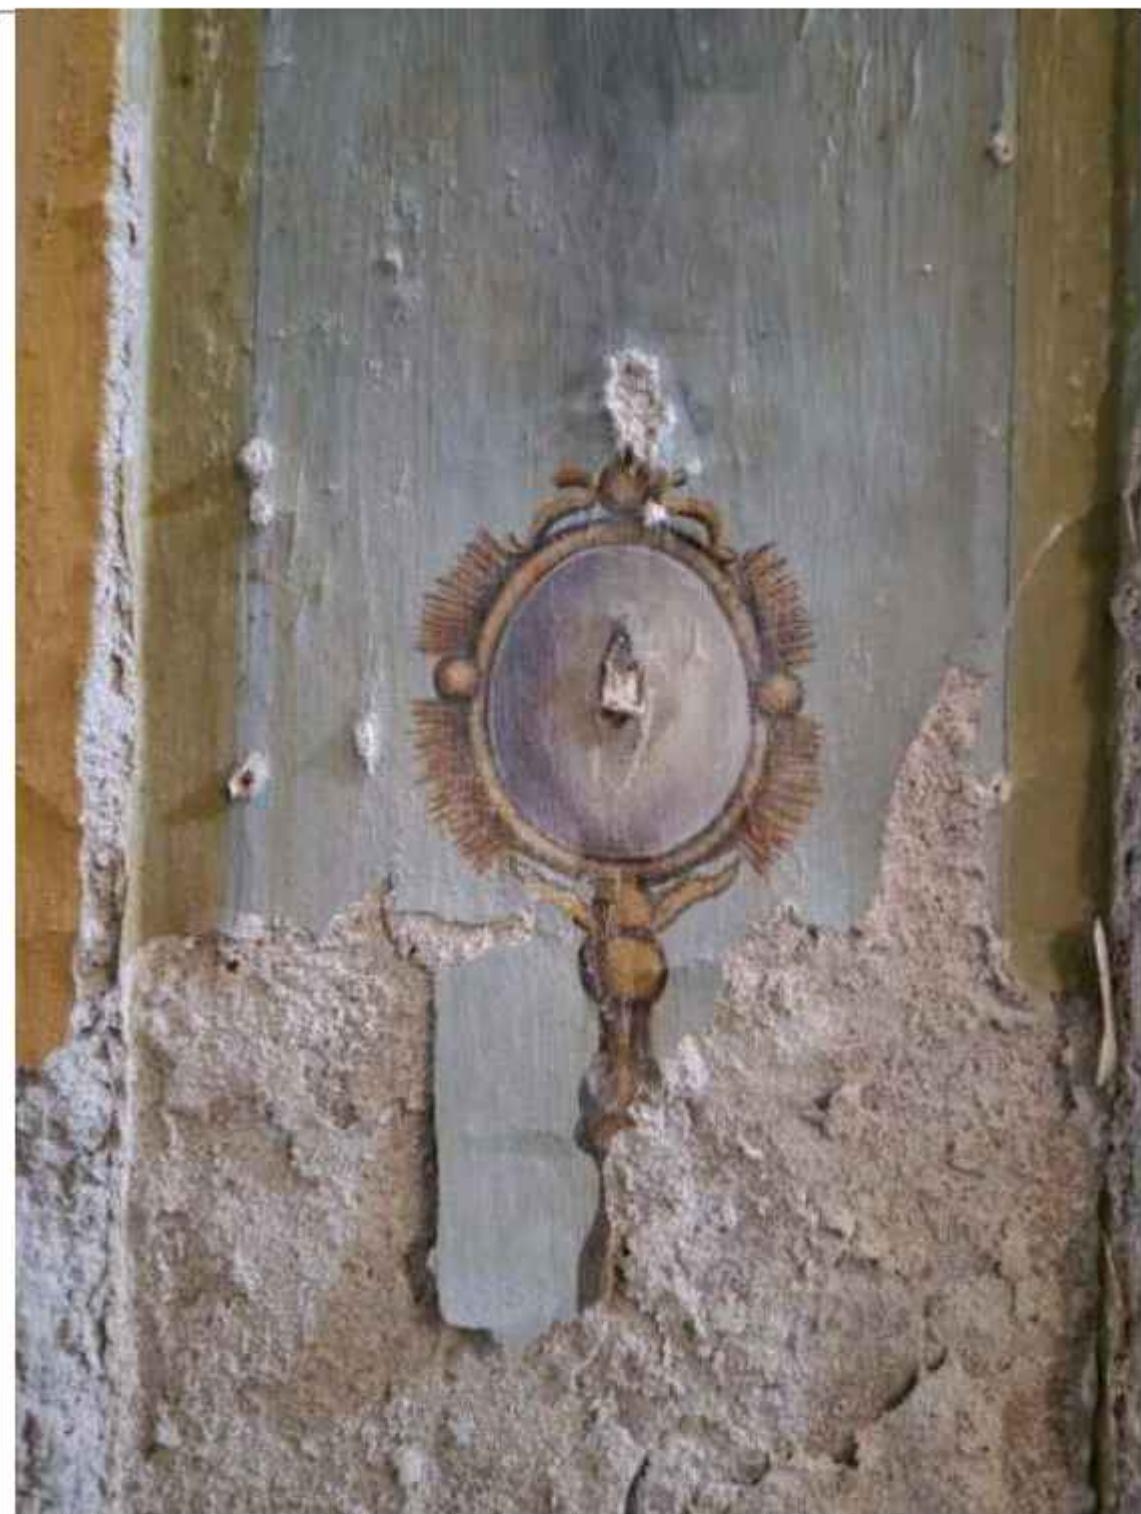
Detalle de una pintura, con la pérdida de policromía por desprendimiento del enlucido y presencia de sales.

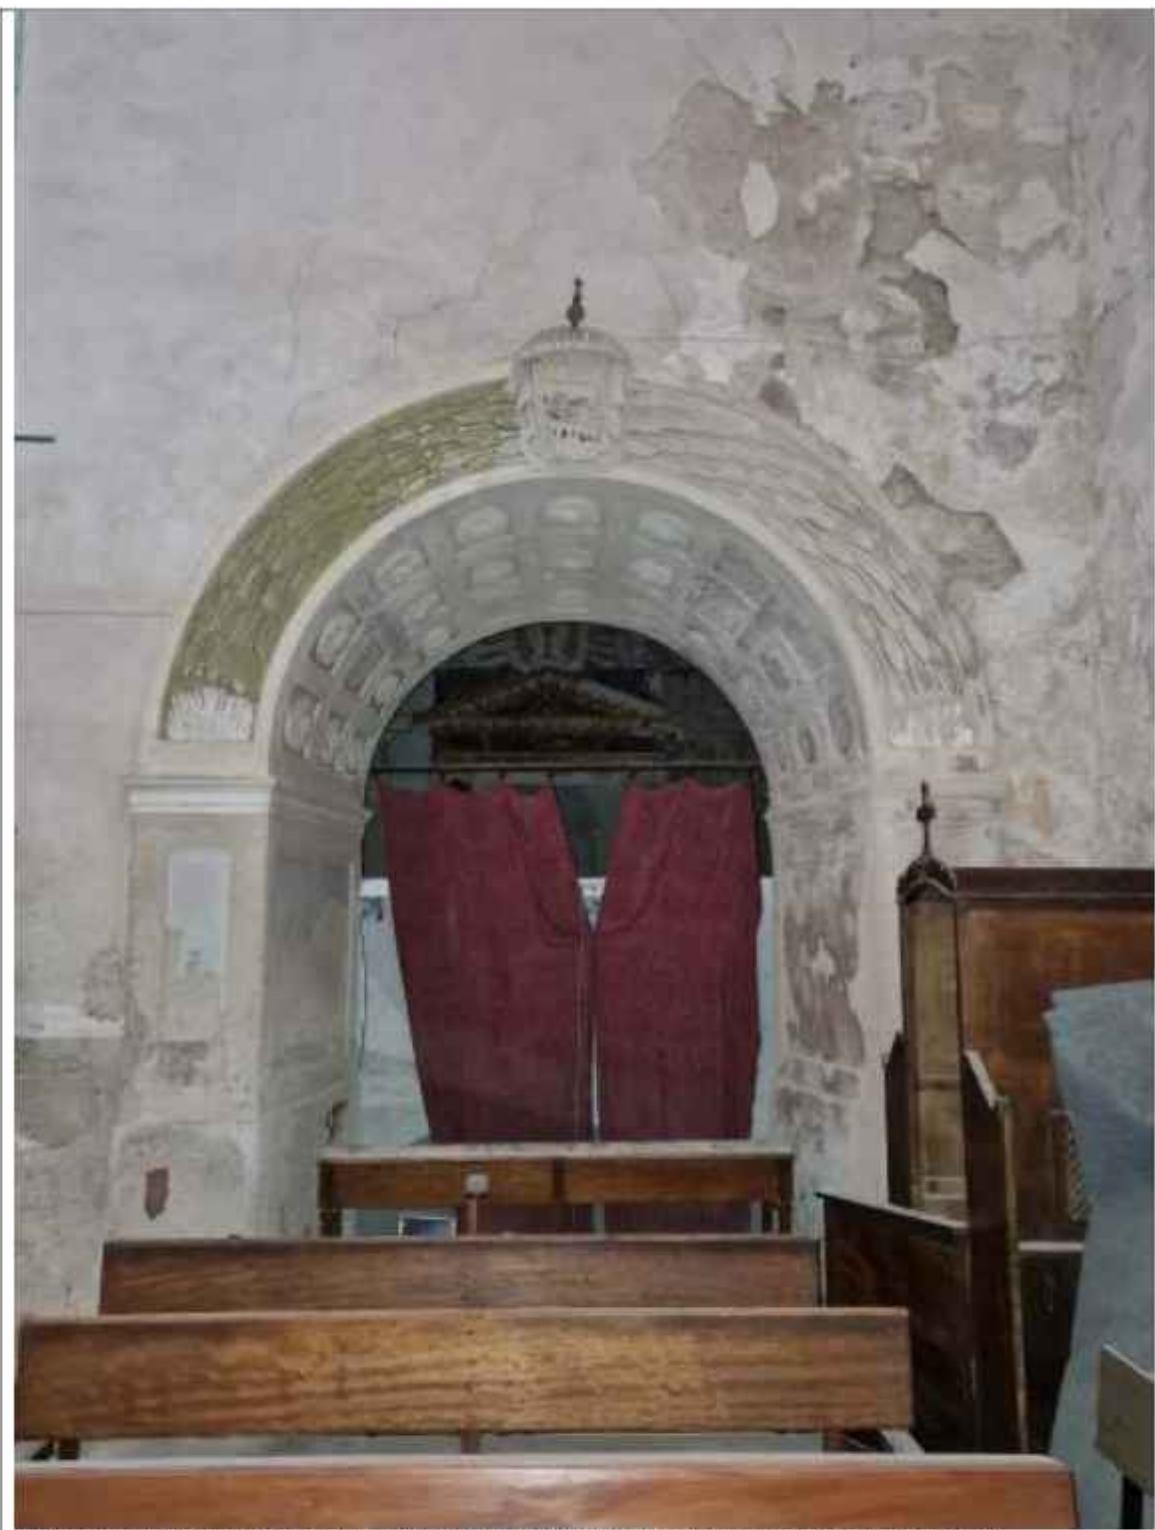
Vista de la portada de la Capilla de la Epístola, con pérdida de policromía por el efecto de la humedad

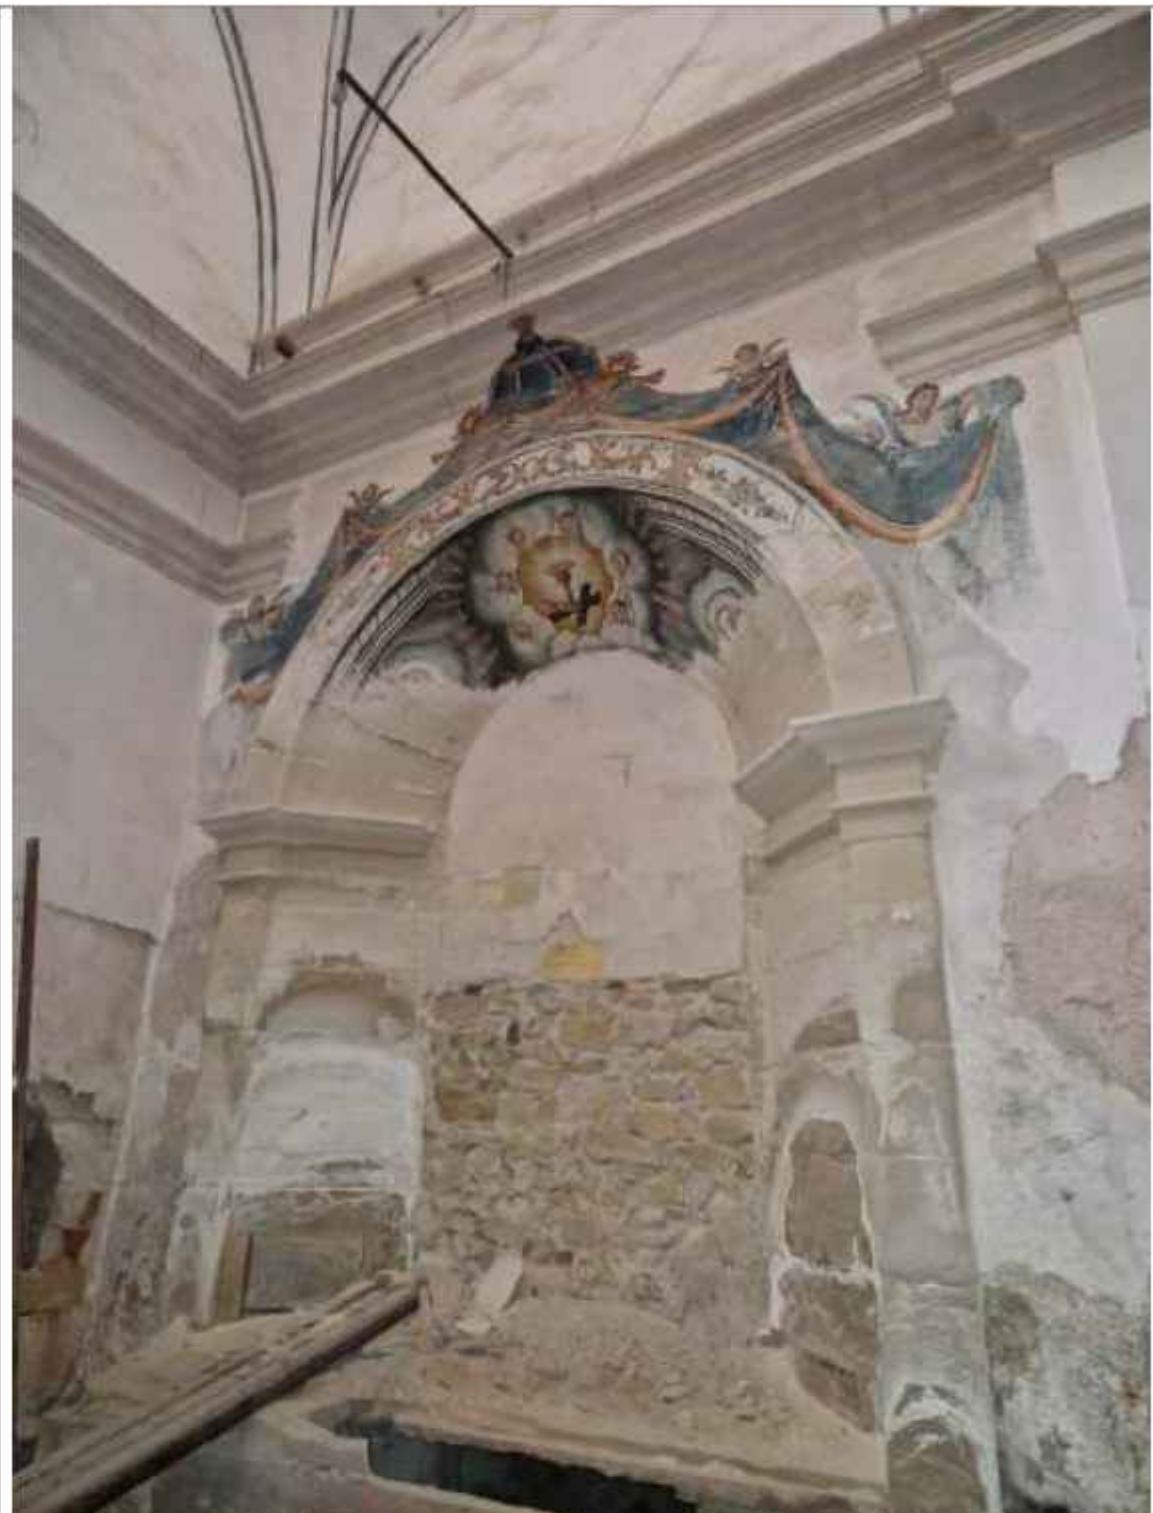
Vista del altar oeste de la Capilla de San José, con pérdida de policromía en las jambas y arranque del arco, por el efecto de la humedad

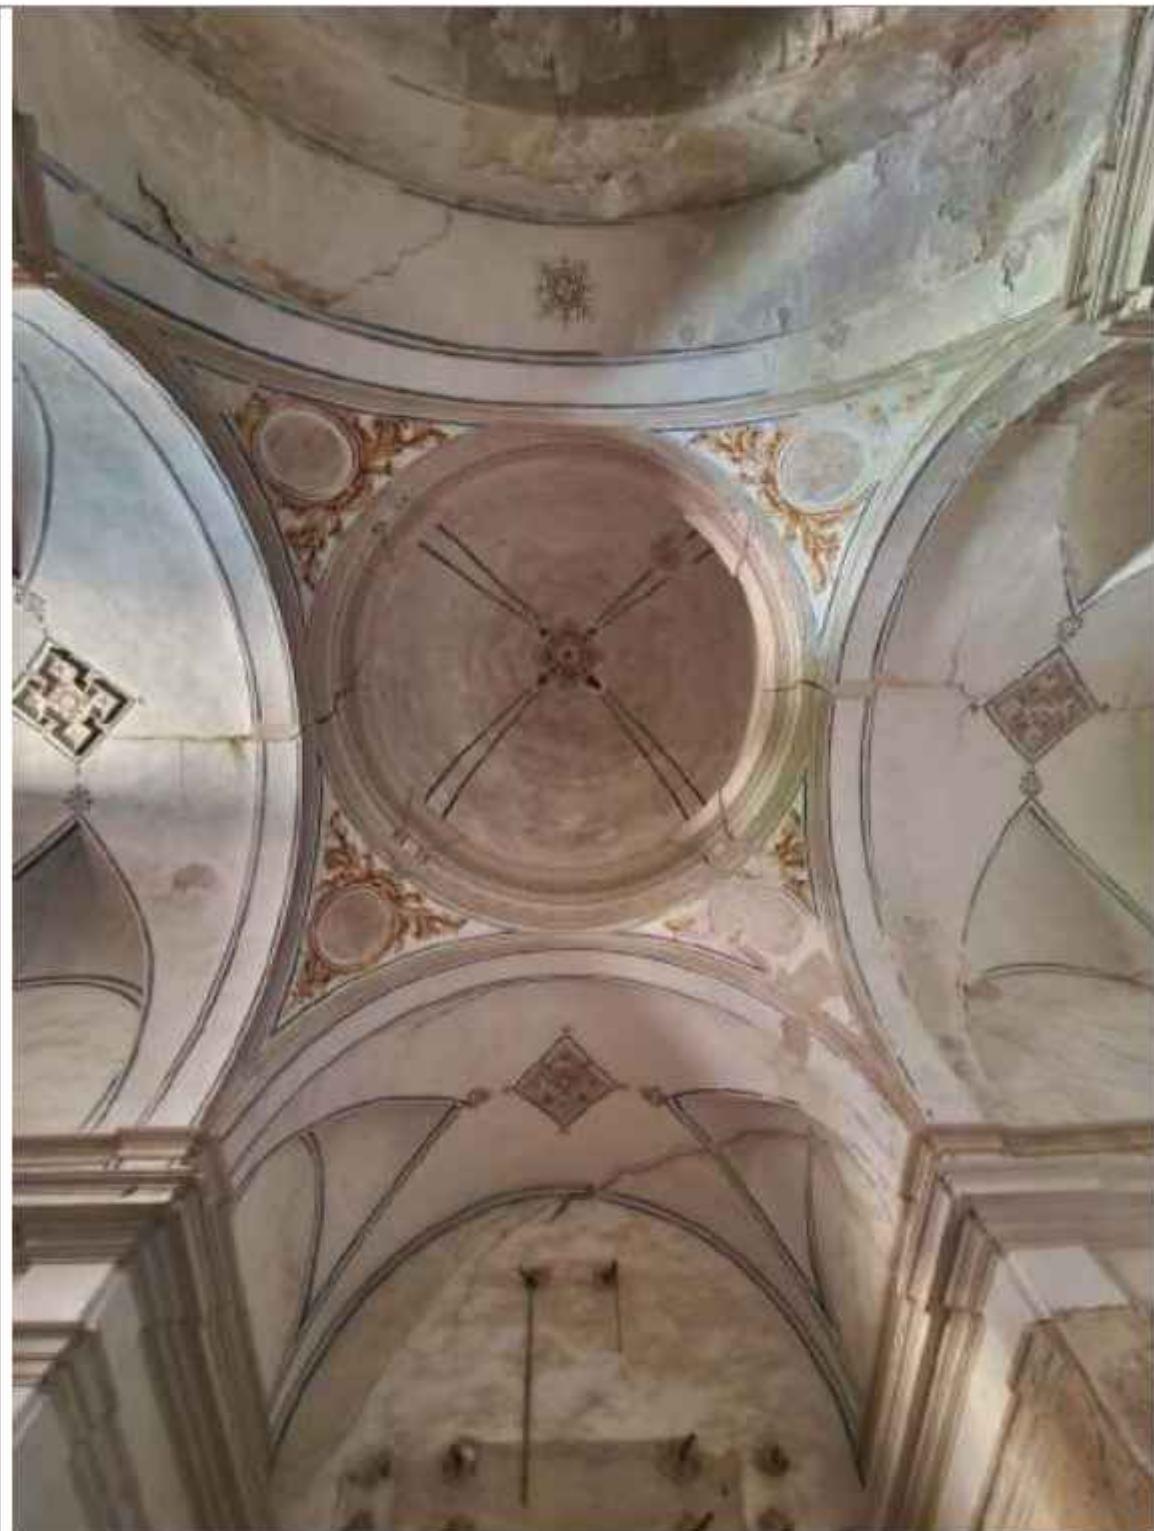
Vista de la cúpula de la Capilla de San José, con la pérdida de policromía, debido a las filtraciones desde las cubiertas

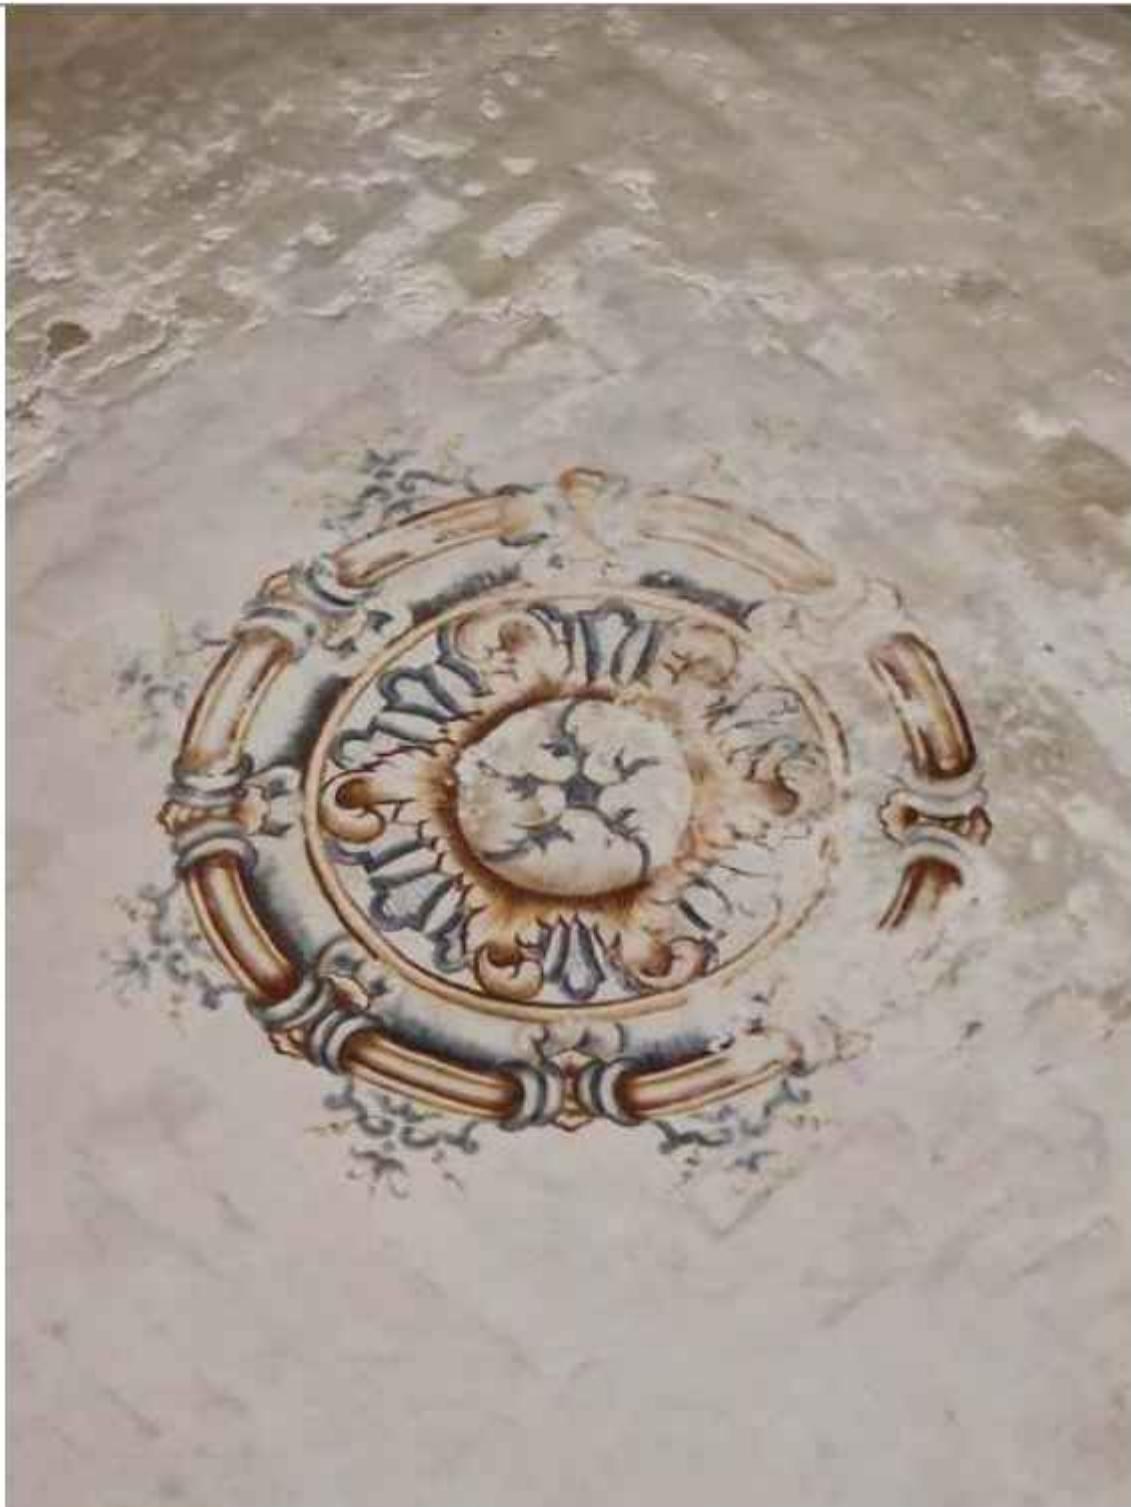
Vista del medallón central de la cúpula situada en la capilla de paso entre la nave principal y la Capilla de San José

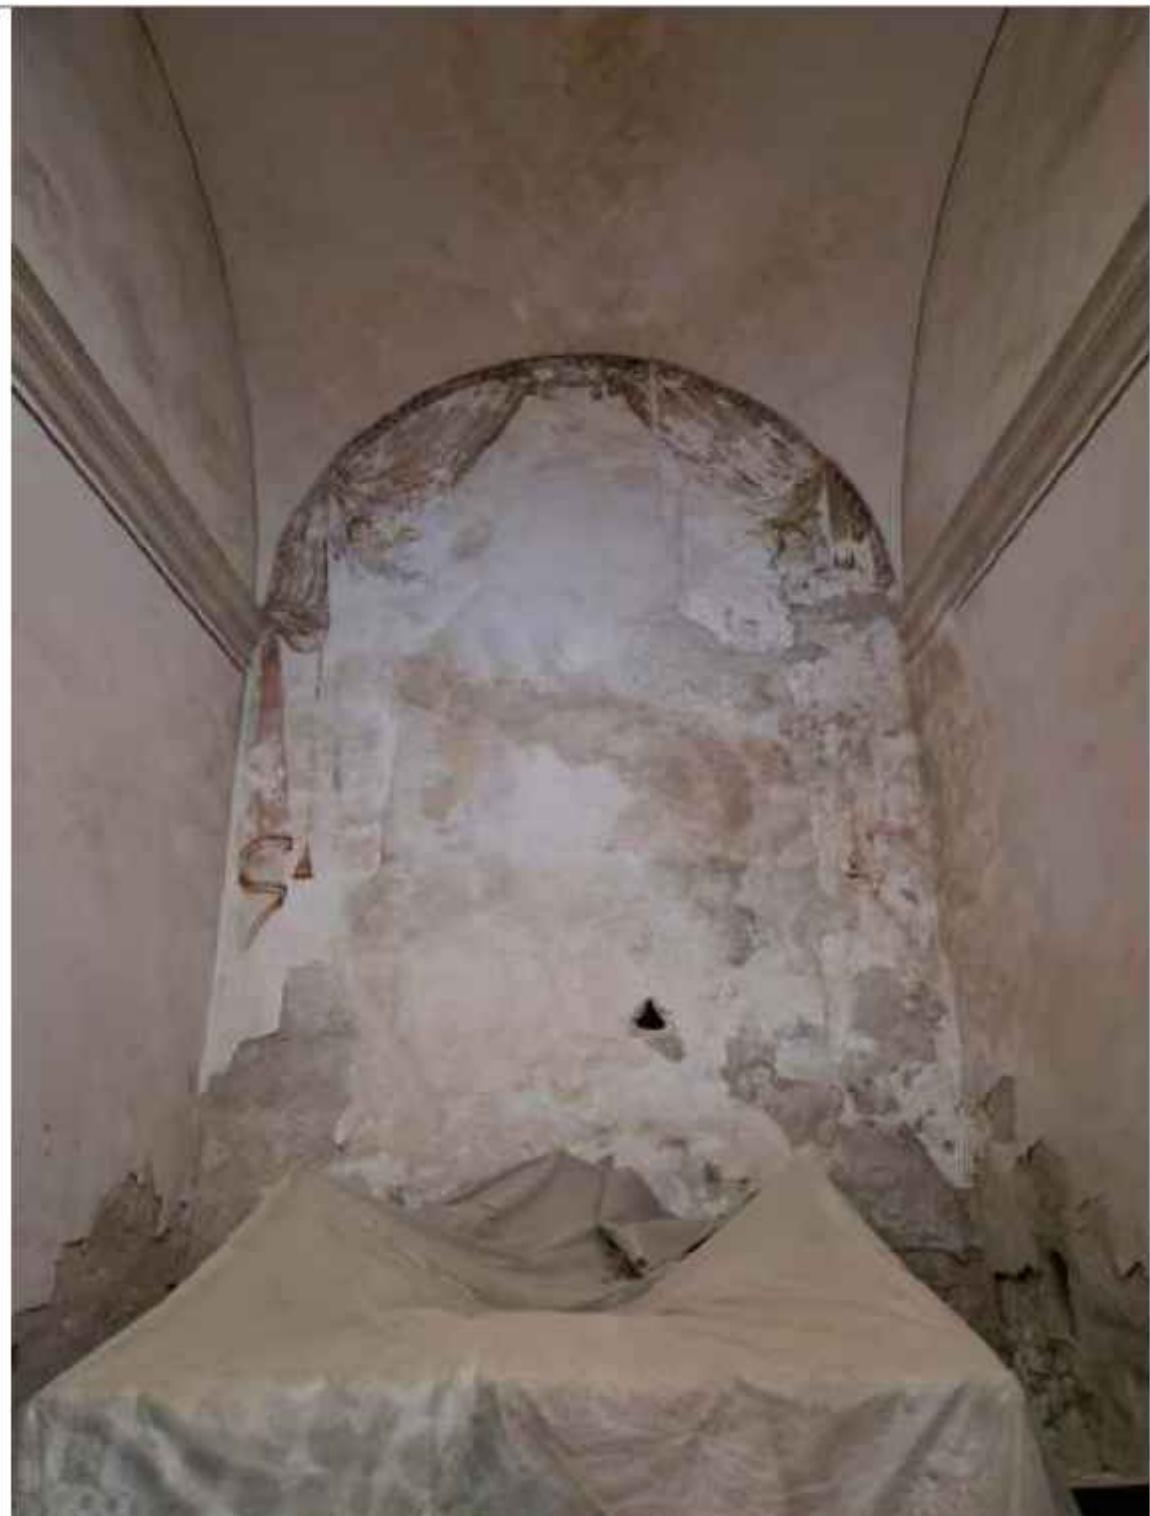
Vista de una de las capillas laterales norte. El decorado de cortinaje ha desaparecido en gran parte
