# PLAN DIRECTOR PARA LA IGLESIA DEL EXCONVENTO DE LOS CAPUCHINOS DE MONÓVAR (ALICANTE)

PROMOTOR:  
AYUNTAMIENTO DE MONÓVAR

EQUIPO REDACTOR:  
ARAE PATRIMONIO Y RESTAURACIÓN, S.L.P.

FECHA:  
NOVIEMBRE DE 2024

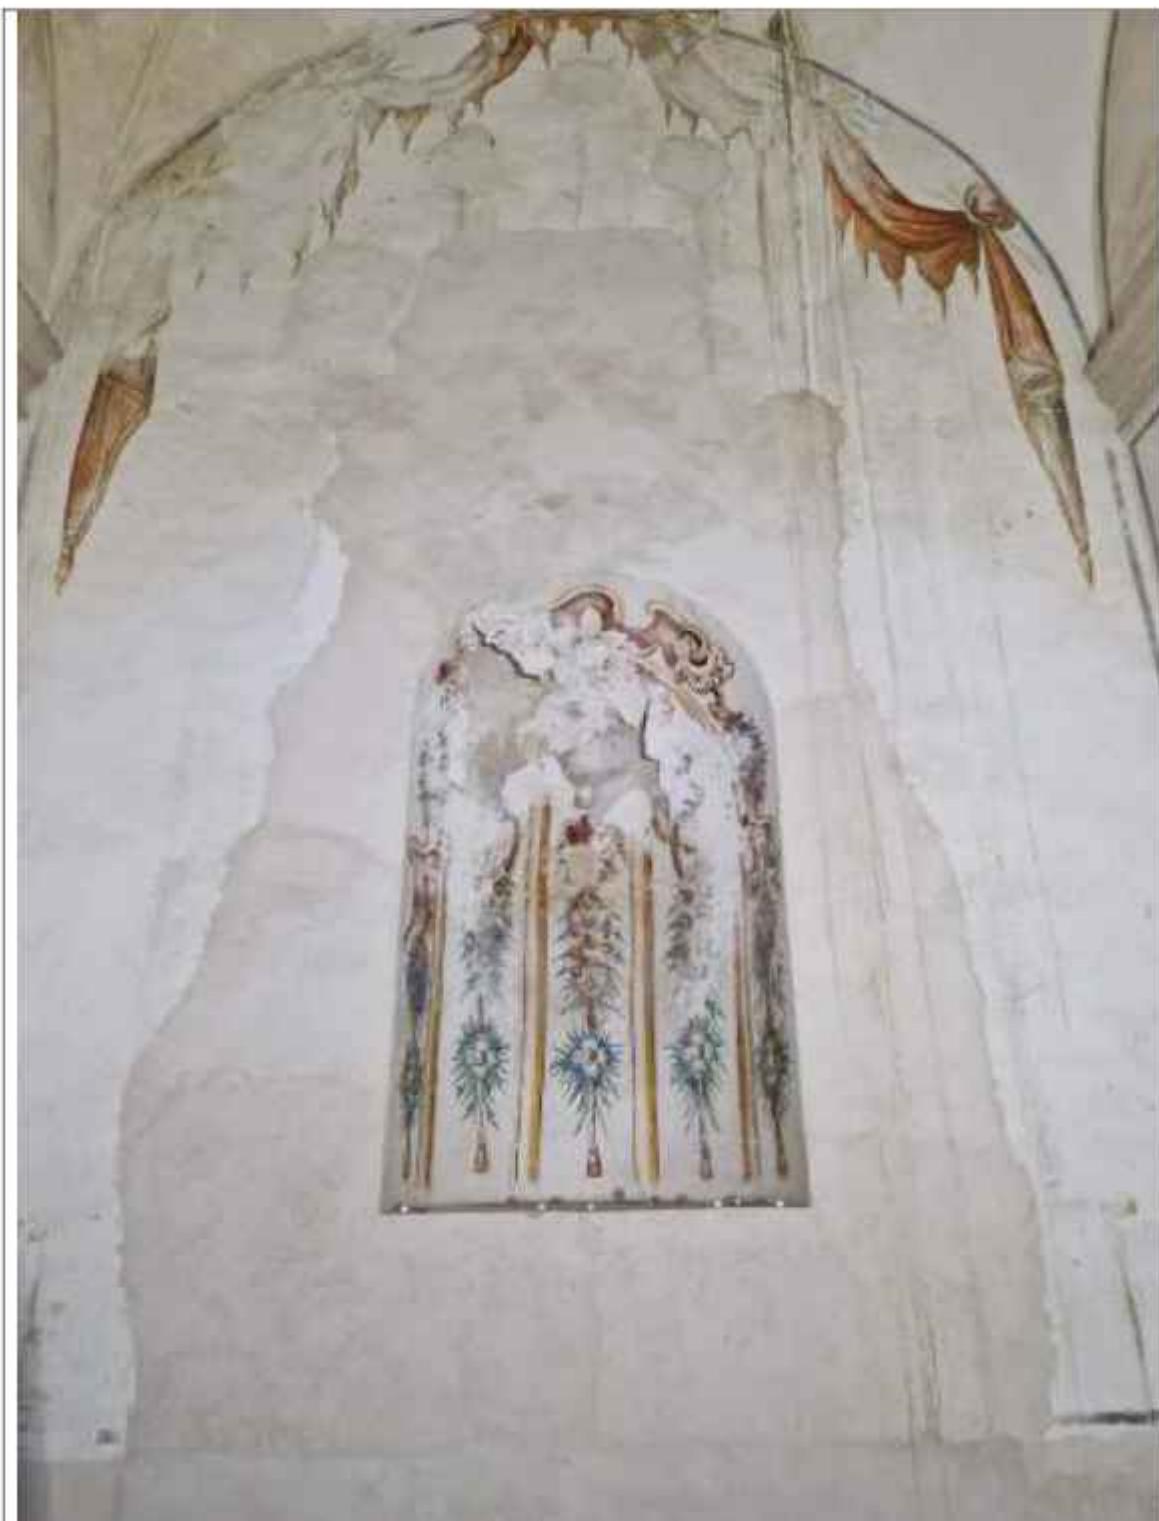
Detalle de una de las capillas, en la que se aprecia cómo la humedad genera una pérdida de policromía, por desprendimiento de la capa pictórica, o del enlucido

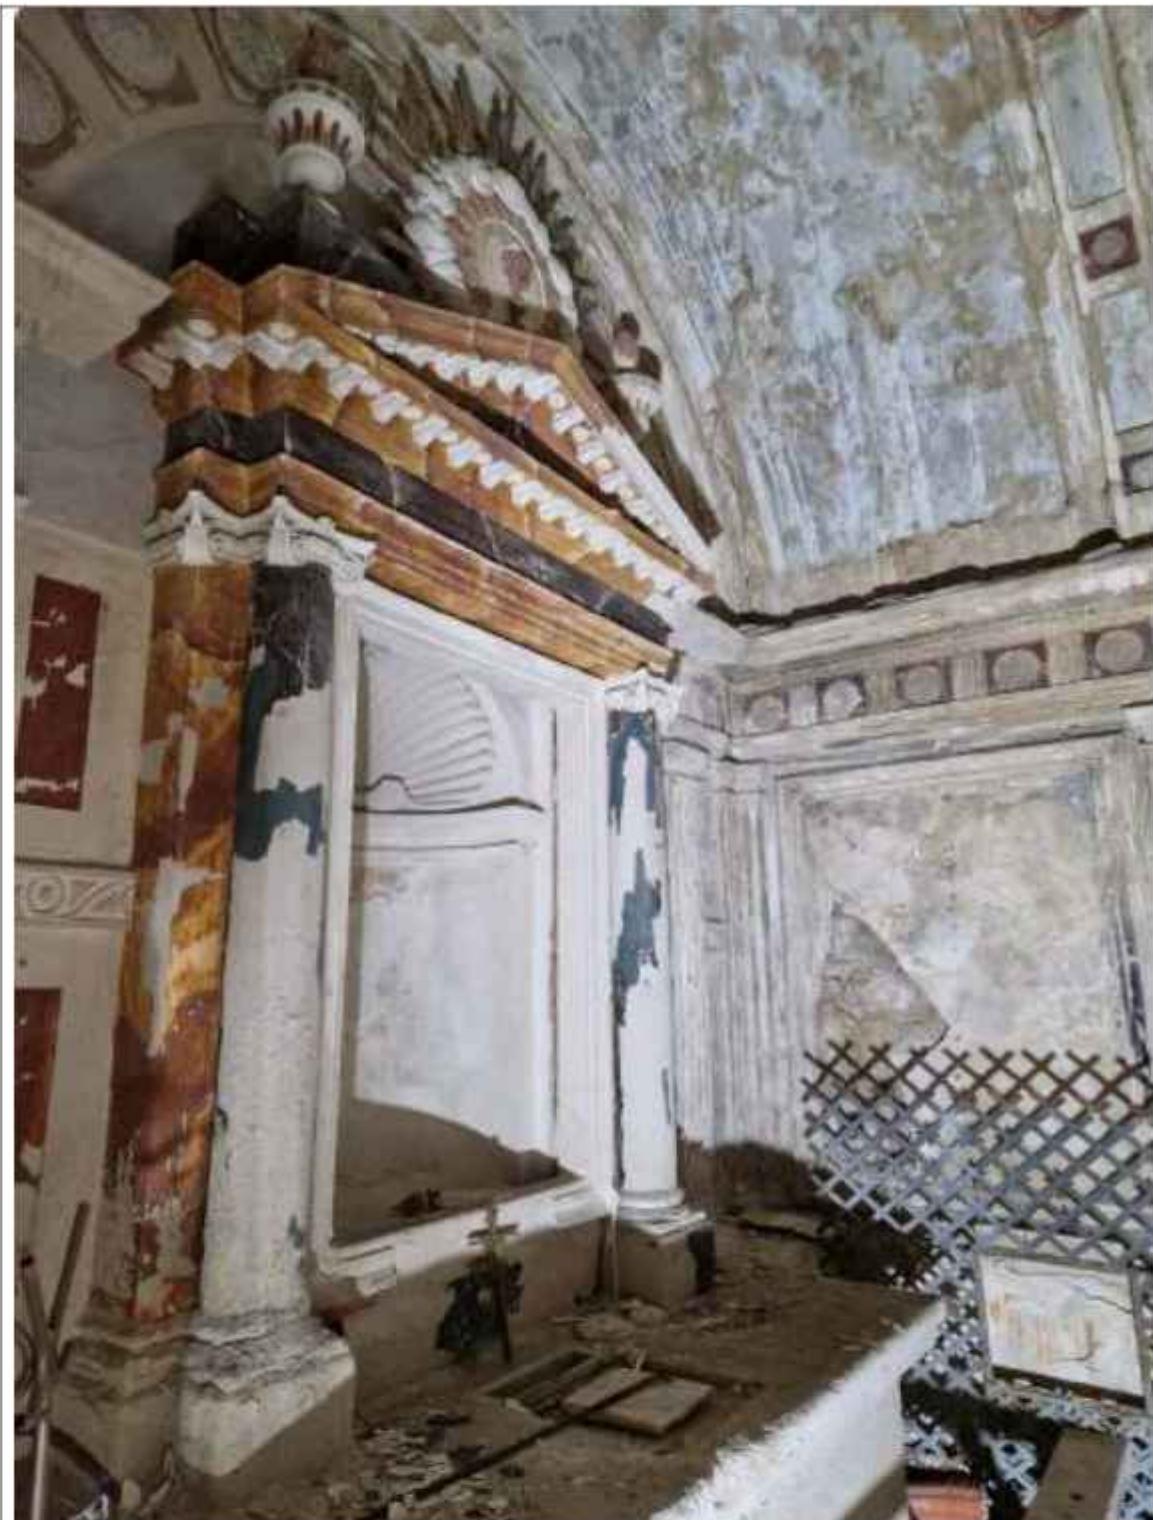
Vista del altar de la Capilla de la Epístola

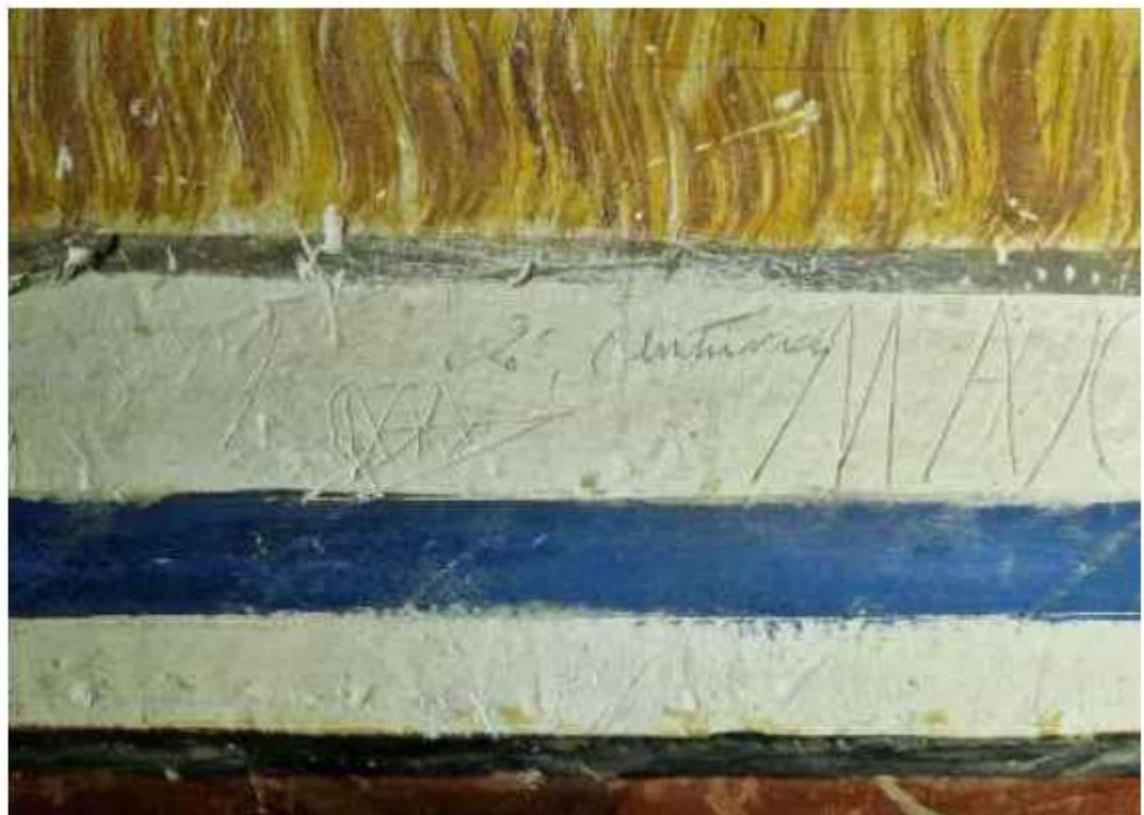
Grafitis en una de las pinturas de la iglesia, con rayas y menciones escritas

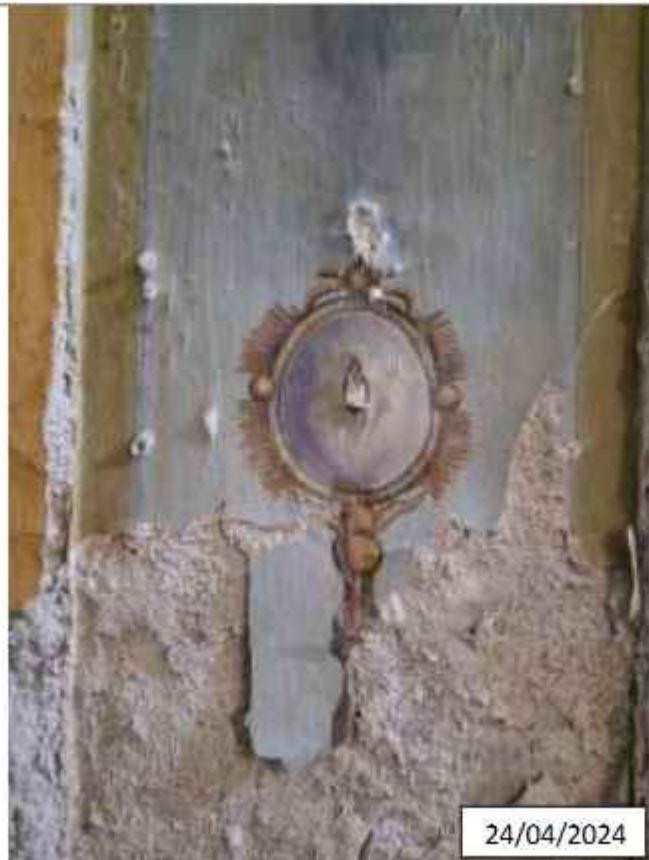
24/04/2024

Durante la redacción del Plan Director, se ha podido observar el deterioro de alguna de las pinturas, demostrando que el fenómeno sigue en curso. Si bien se ha eliminado en gran medida el riesgo de vandalismo, los daños debidos a la presencia excesiva de humedad siguen afectando al edificio.

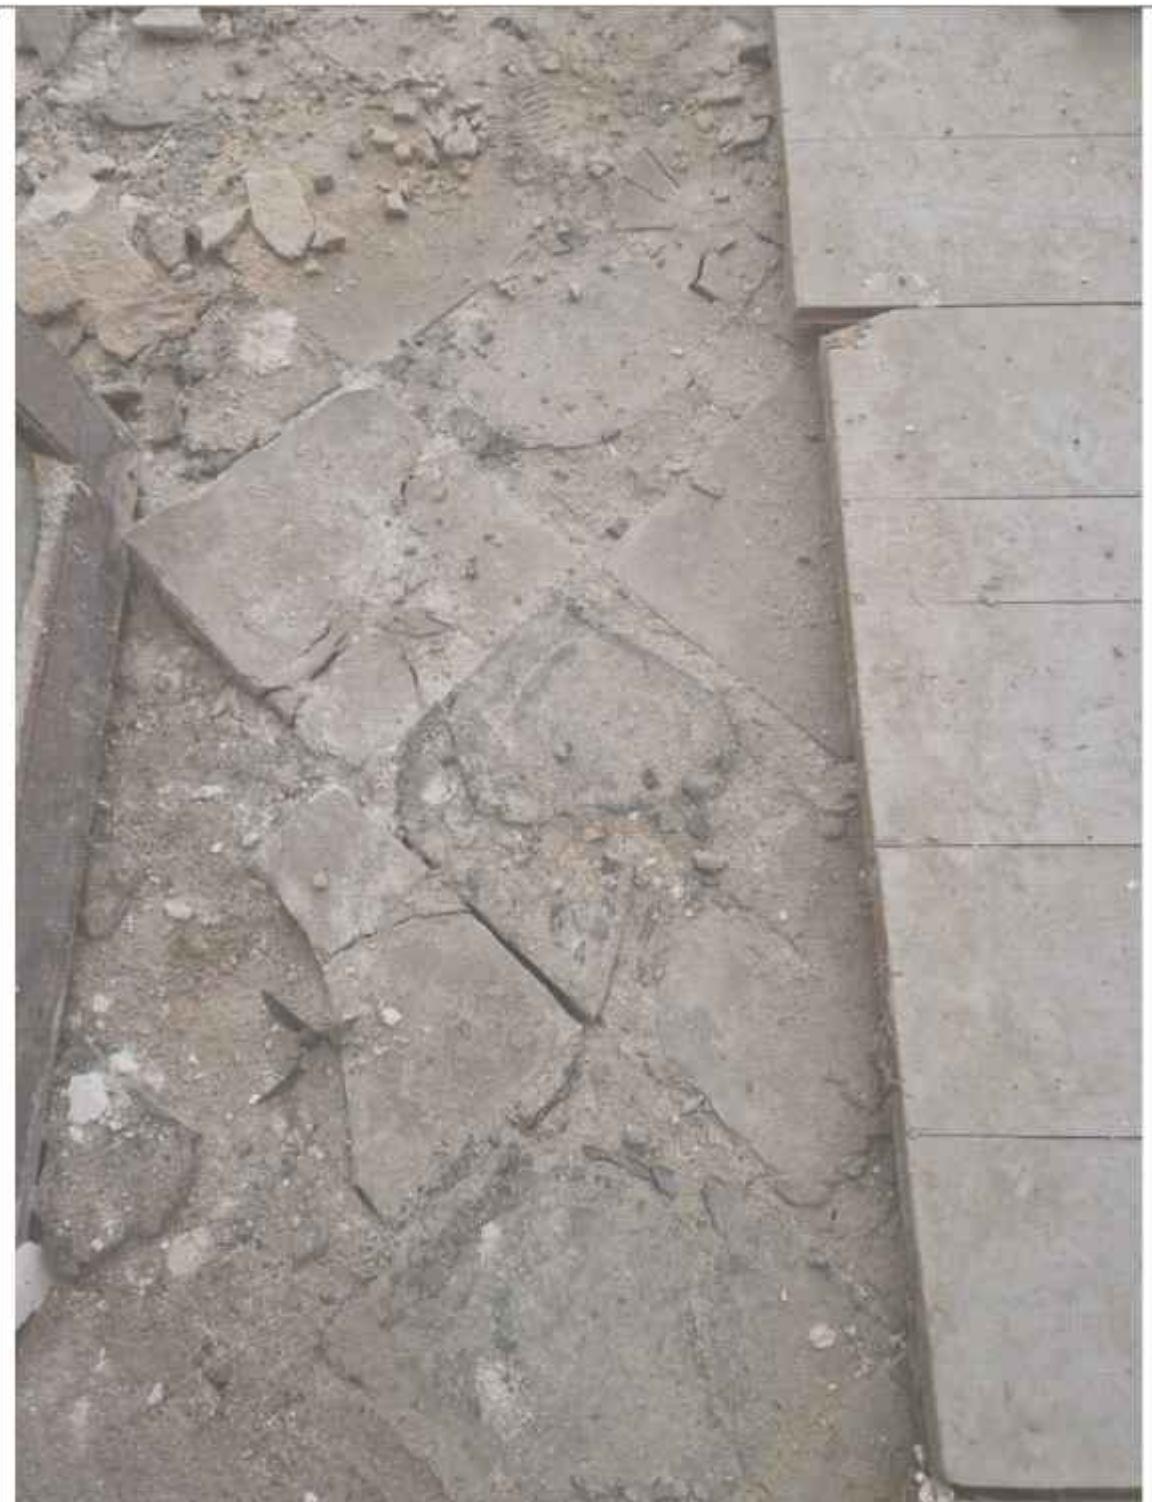
Detalle del pavimento de la Capilla de San José, donde se ven las baldosas rotas, escamadas, erosionadas, faltando trozos o piezas enteras

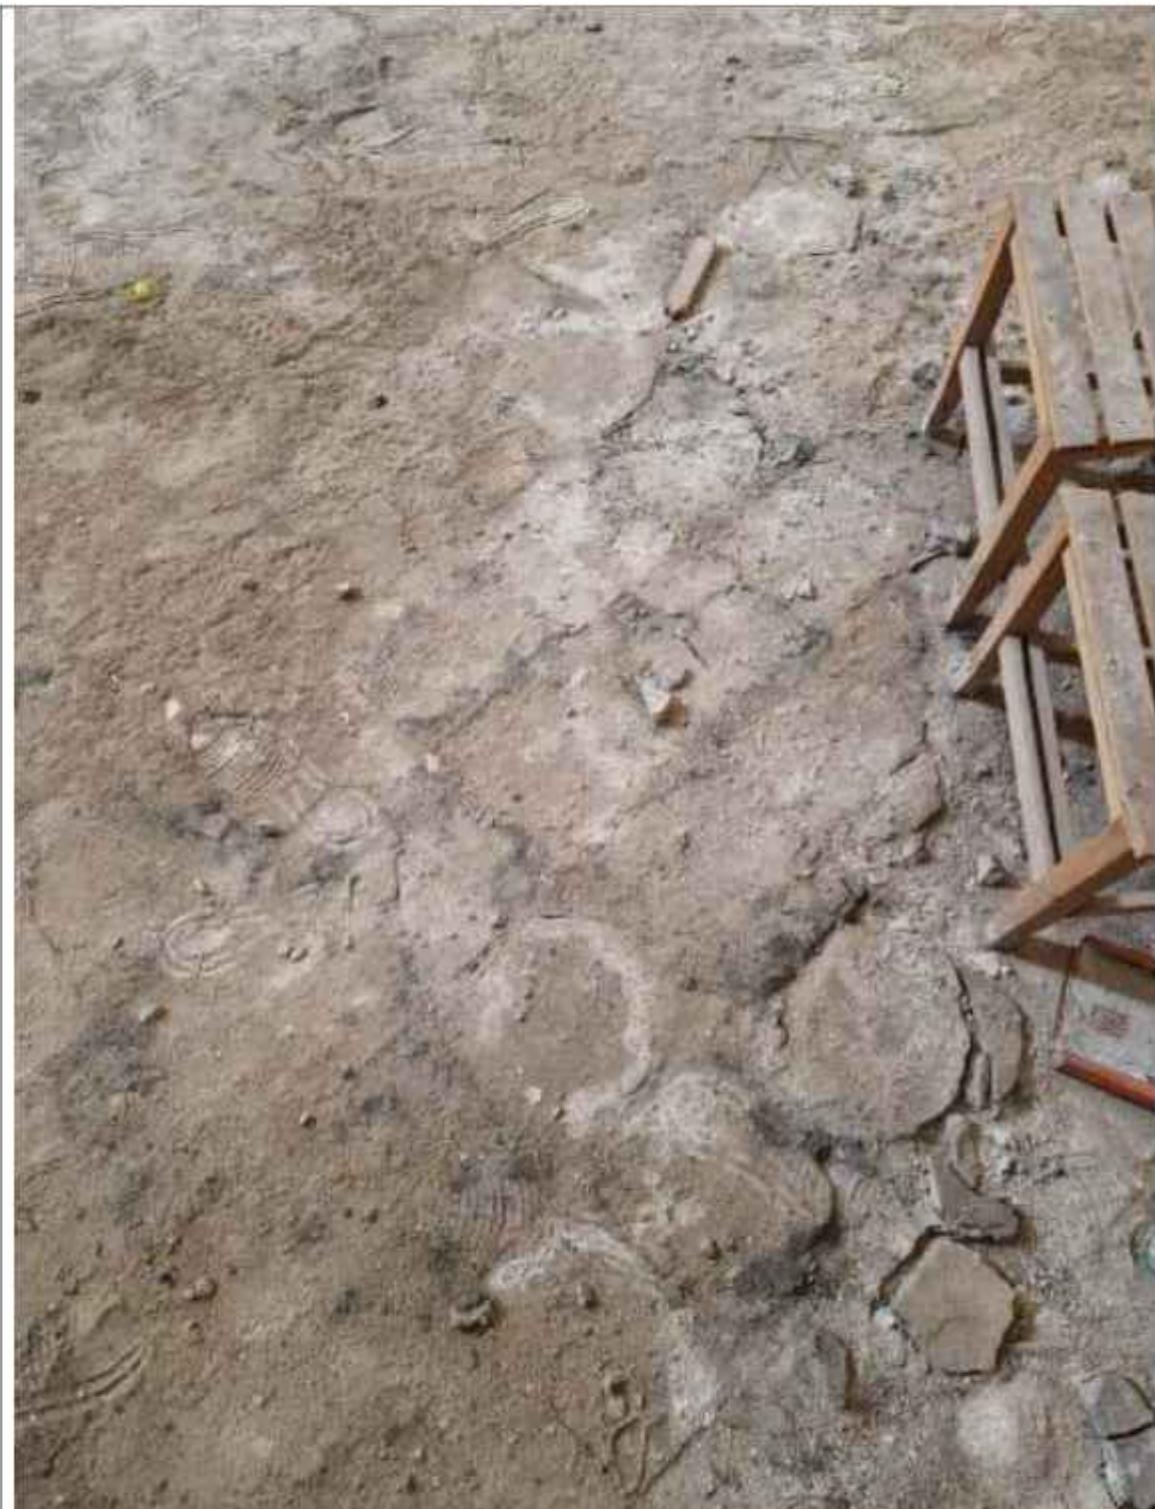
Detalle del pavimento de la Capilla de San José, donde se ven las baldosas totalmente disgregadas. El material se ha pulverizado, de tal manera que ni siquiera se consigue apreciar donde termina la zona de baldosas.

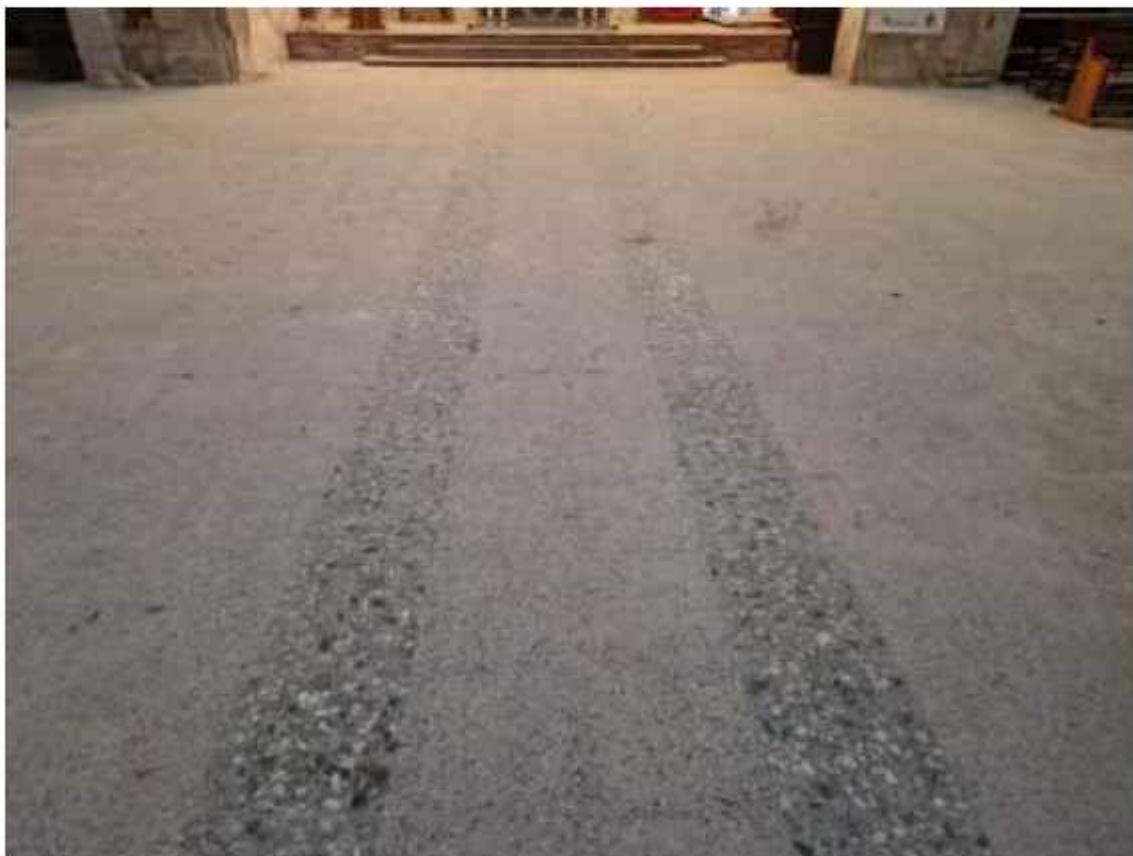
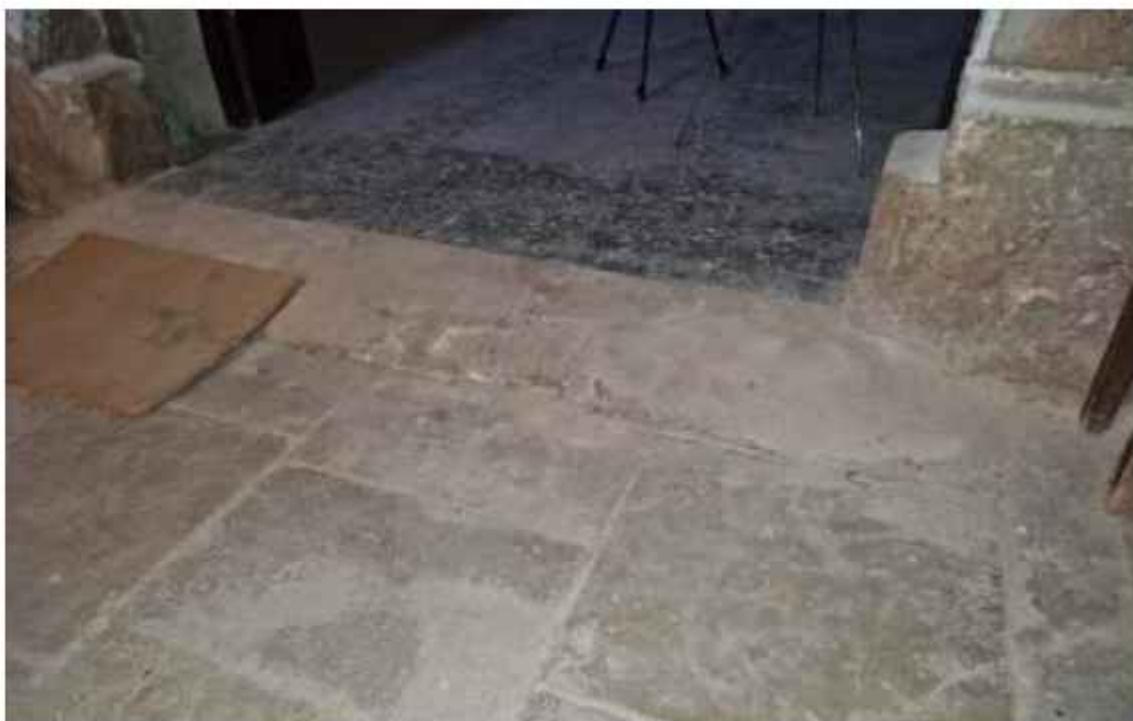
Vistas del pavimento de terrazo, que se instaló encima del pavimento original de losas de piedra, que aún se puede ver en el sotocoro, creando un cambio de nivel (abajo).

En caso de no poder ser reutilizado, se volverá a instalar un pavimento encima del original, después de haber procedido a una documentación científica del mismo. El nuevo pavimento deberá ser acorde a la historia del edificio, al espacio, así como al uso previsto. Serán preferibles materiales tales como la piedra, o la madera maciza de alta densidad. En caso de realizarse un pavimento nuevo, se valorará la posibilidad de realizar un suelo ventilado, con el fin de reducir la presencia de humedad por capilaridad en la estructura portante.

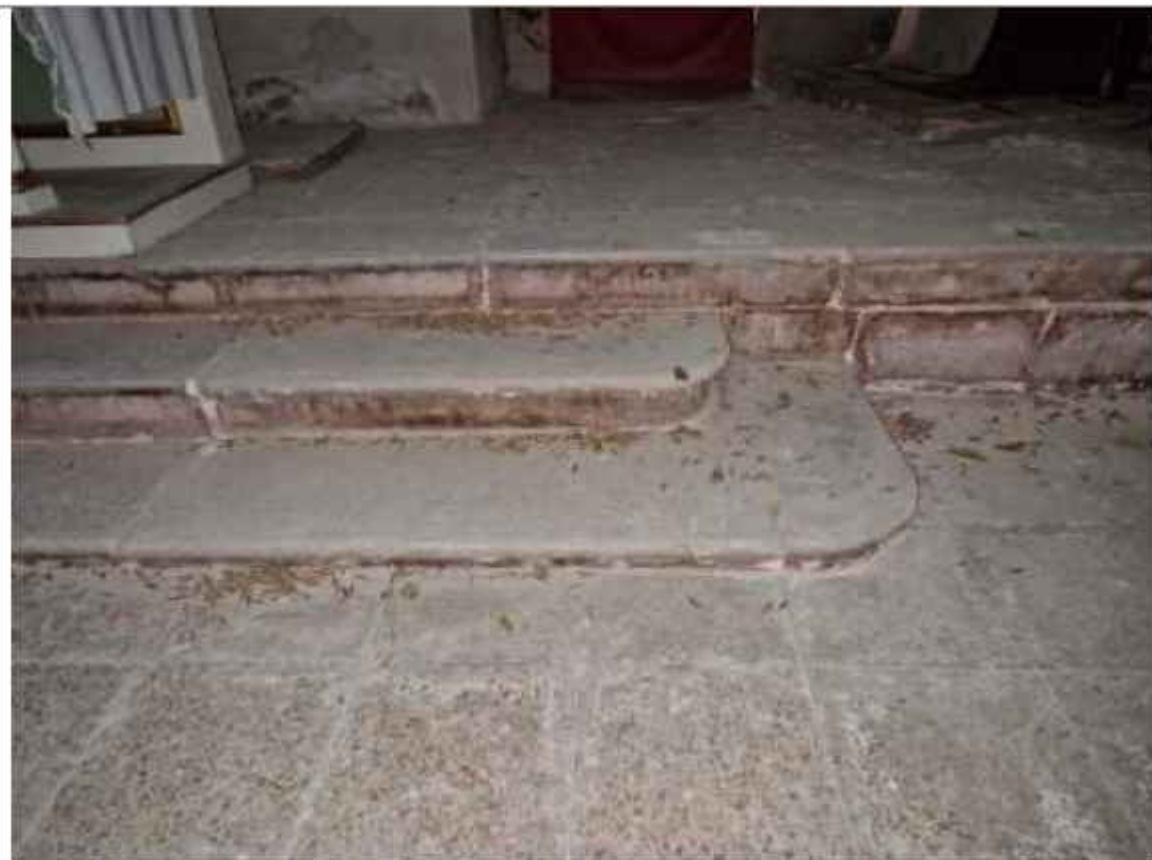
El pavimento de terrazo se superpuso al original, recreciendo la cota, recubriendo así parte del primer escalón de acceso al presbiterio

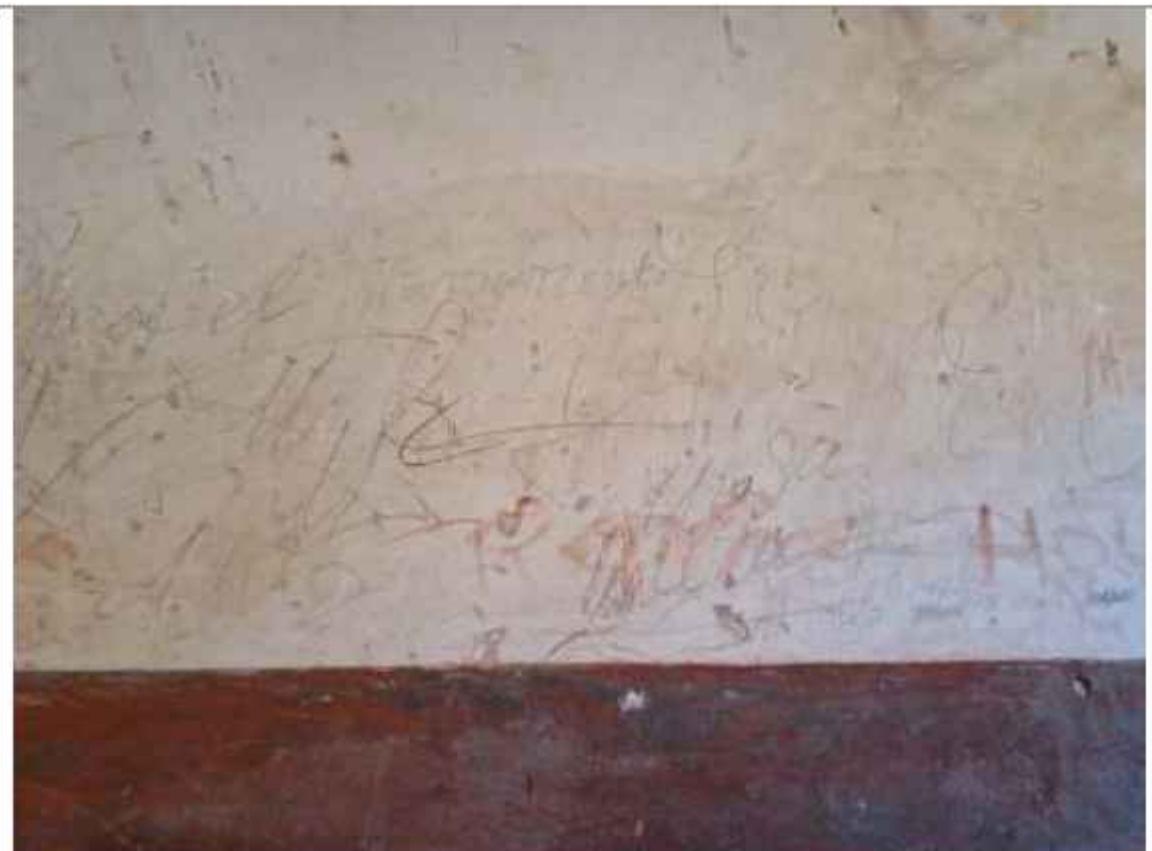
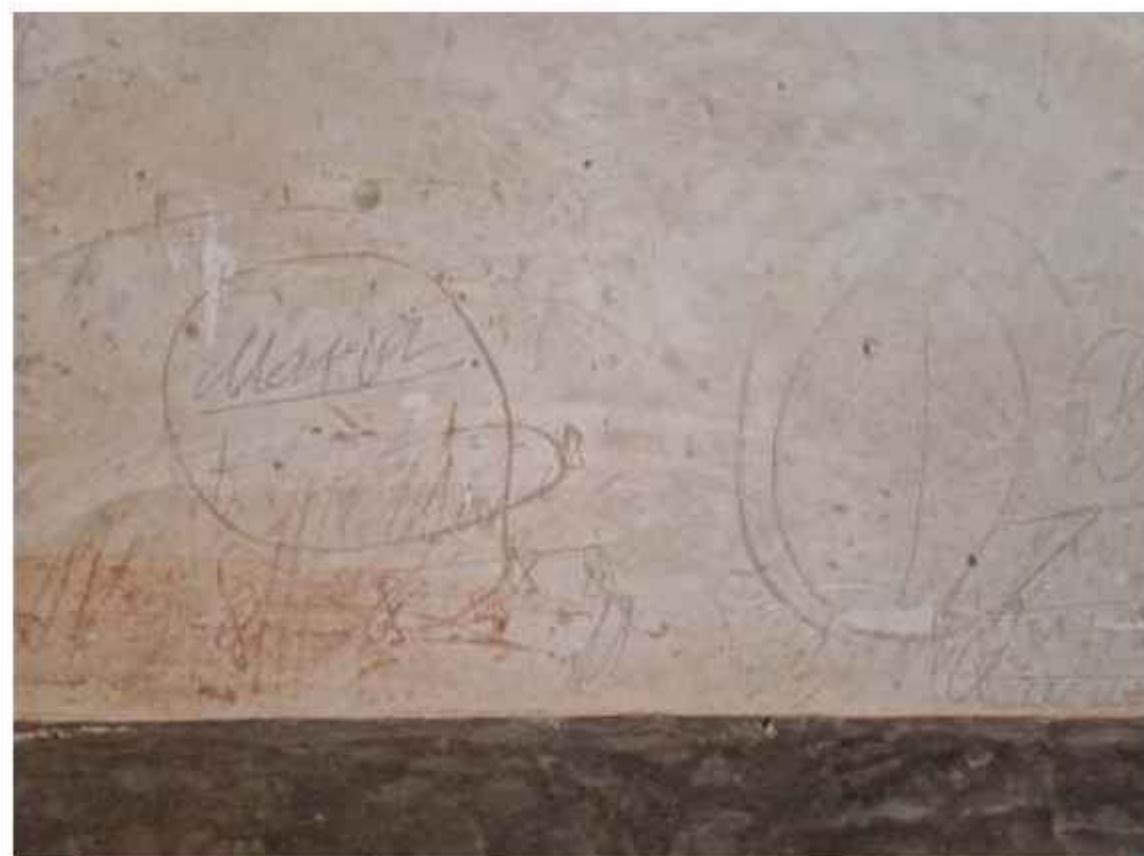
Ejemplos de grafitis, en una de las paredes de la iglesia

iglesia, se mantendrán estos grafitis. En los que se puedan atribuir a un periodo posterior al cese en el uso de la iglesia, y el abandono del espacio, se considerará como vandalismo y se procederá a revertir el daño.

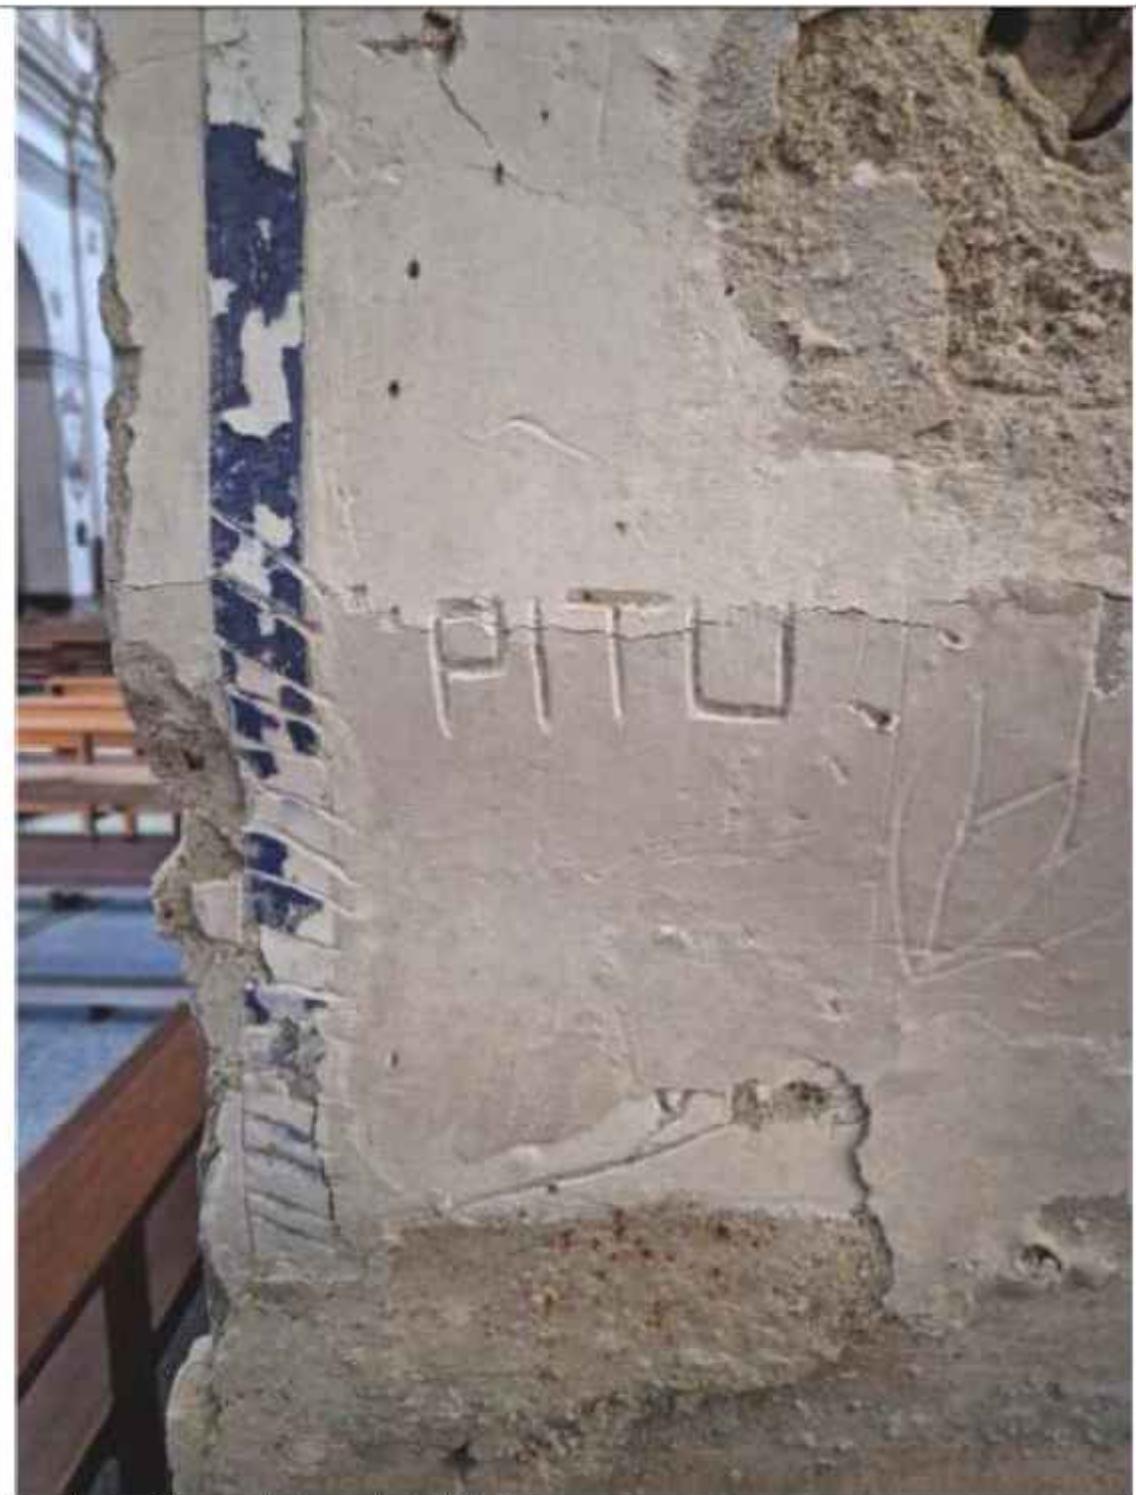
Ejemplo de grafiti, en una de las paredes de la iglesia:

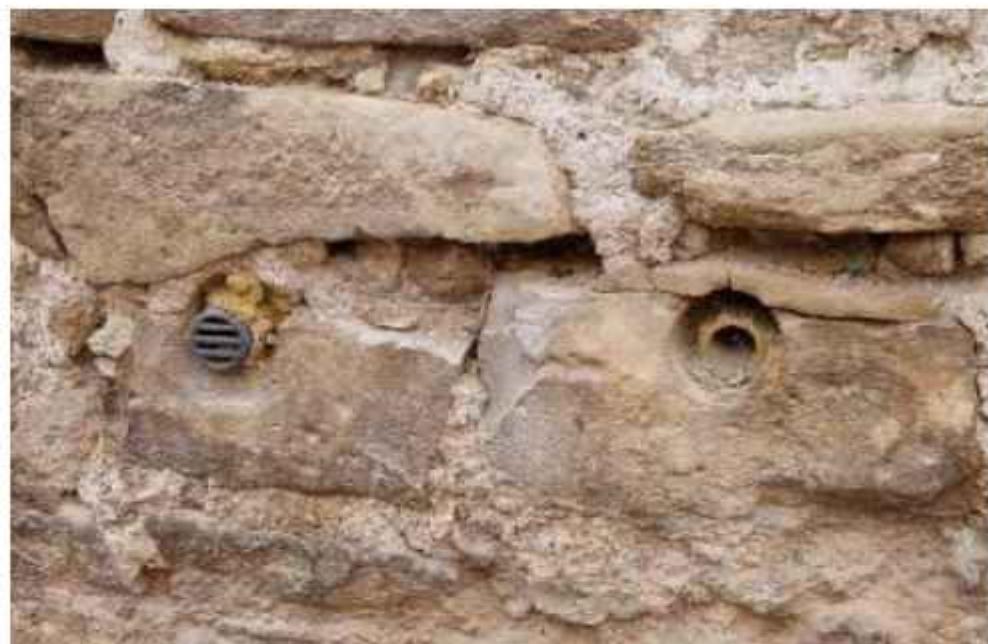
Fig. 129\_Respiraderos cerámicos situados en el muro de la Capilla de San José

Sin embargo este sistema no ha funcionado, ya que sigue padeciendo importantes humedades, que han incluso disgregado el mortero de algunas partes bajas de los muros. Unos factores claves para entender la excesiva presencia de humedad en los muros son la presencia de muchos enlucidos de cemento, que no dejar respirar a la fábrica; la presencia del pavimento de terrazo en la nave principal,

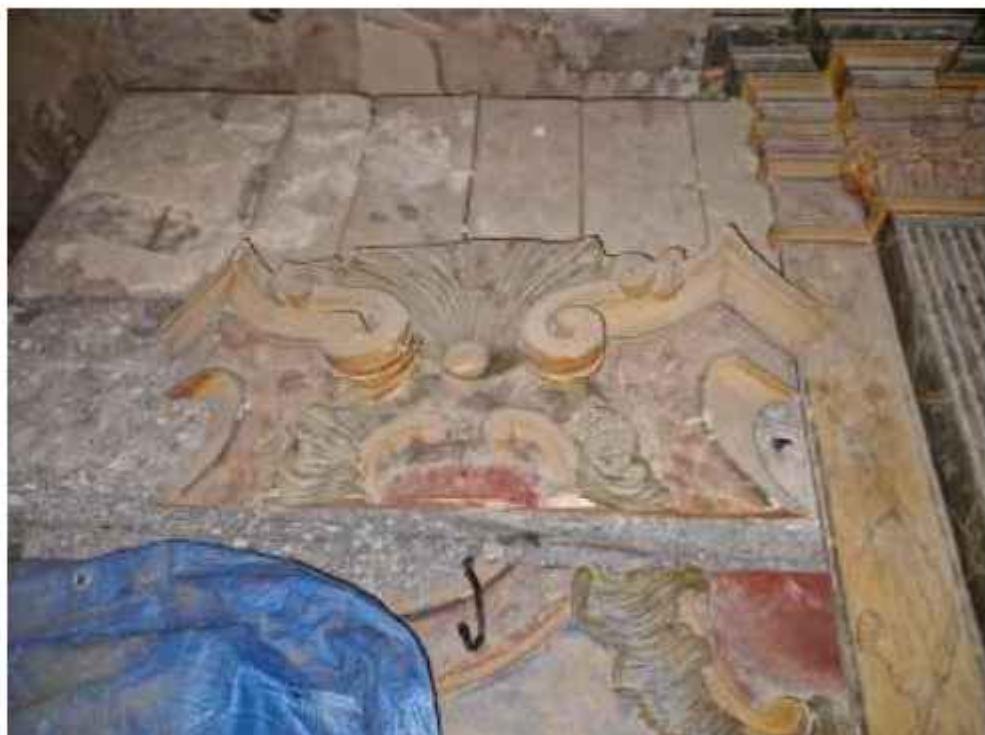
Por último, mencionaremos el altar de la Capilla de San José. Este mueble, que debía ser de una gran belleza, se encuentra actualmente desmontado, parcialmente roto, almacenado encima de la mesa del presbiterio o esparcidos por dicha capilla. Es probable que falten parte de los elementos que lo componían en origen. Se ven algunos elementos de arquitectónicos, de madera pintada, aunque muy deteriorados.

Fig. 137\_Parte desmontada y rota, del altar, que debía situarse en la coronación del mismo

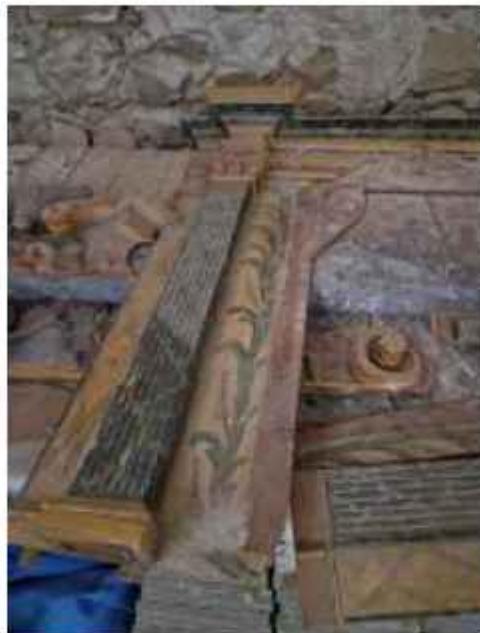
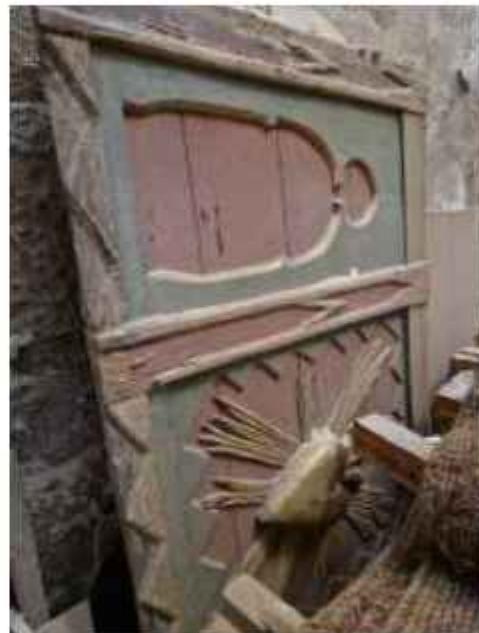
Fig. 138 y 139\_Diversos elementos como pilastras, nichos, o la imagen del Sagrado Corazón

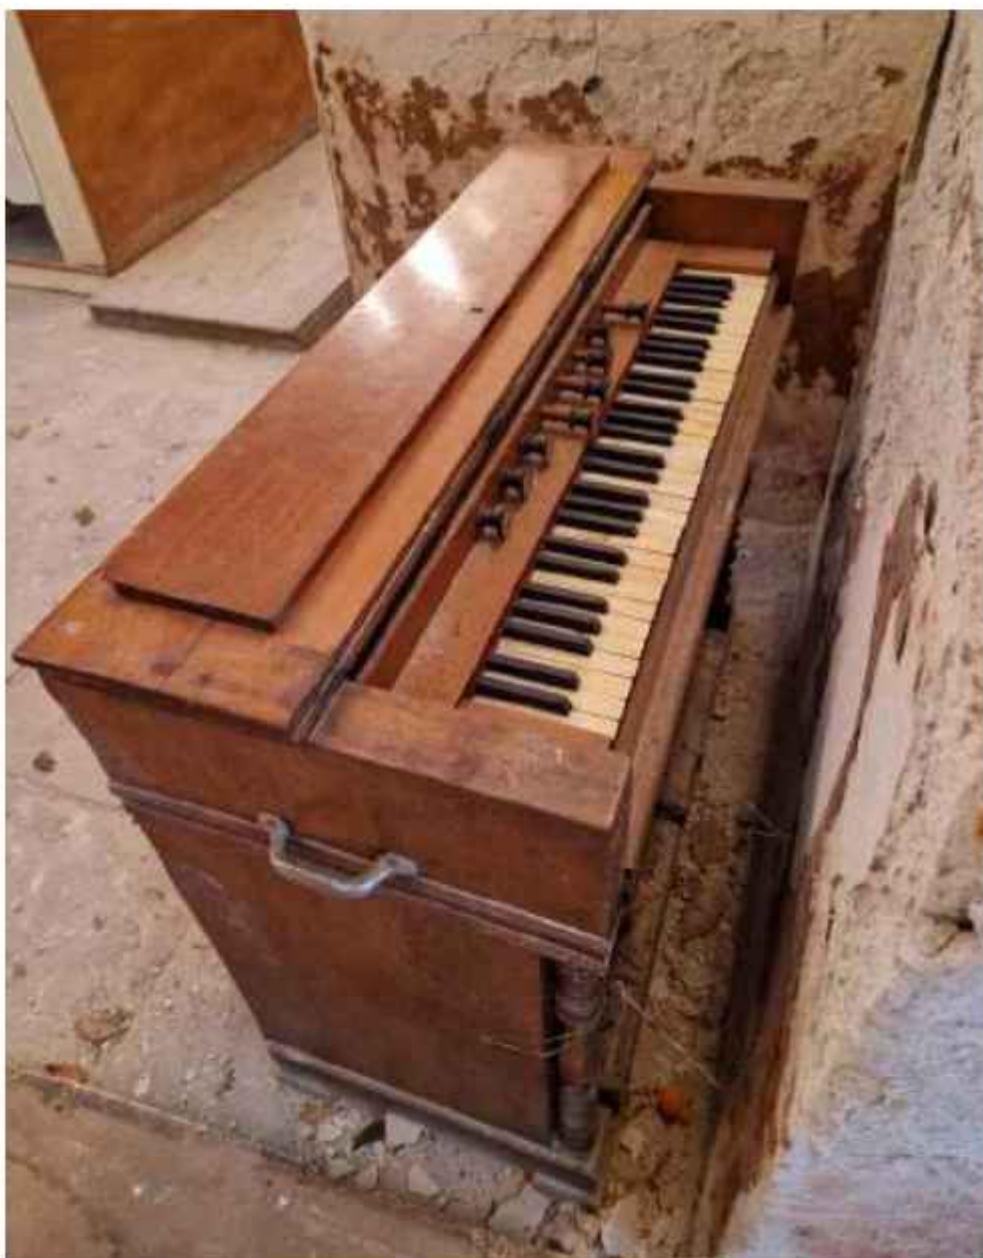
Fig. 155\_Vista del armonio ubicado en el presbiterio de la iglesia

Otro mueble destacable, que se encuentra igualmente en el presbiterio, es un armonio. Se desconoce el nombre del factor que lo realizó, así como la fecha de su construcción. Por desgracia se encuentra actualmente en mal estado de conservación, debido a la humedad y los hongos, pero se debe plantear su restauración. Tiene unas medidas de 110x48x89 cm.

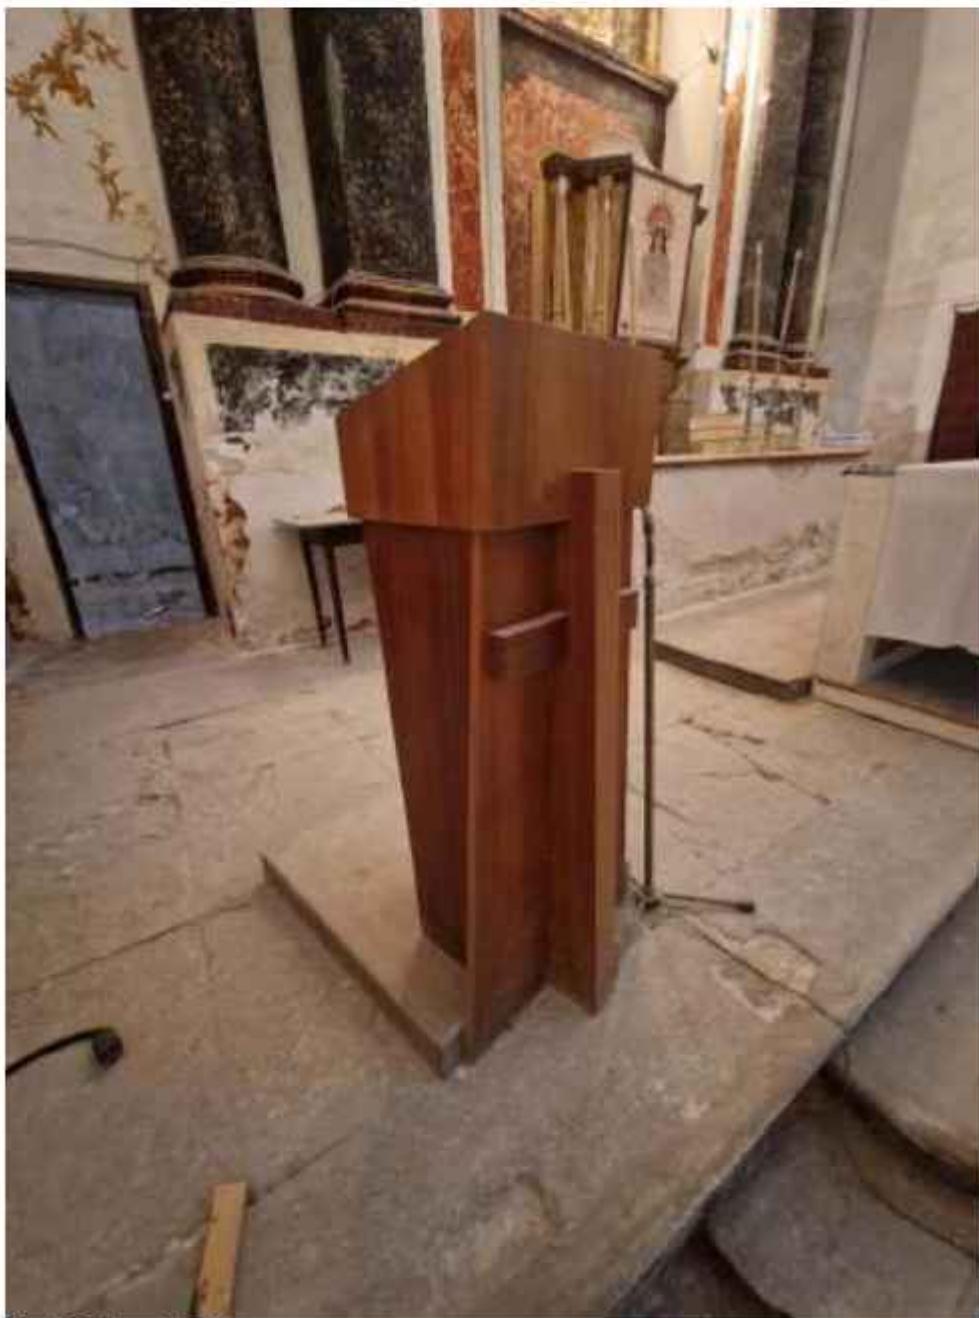
Fig. 156\_Vista del ambón

Para terminar con los muebles presentes en el presbiterio, encontramos el ambón. Notaremos que se ha colocado un único ambón, del lado del Evangelio. De estilo claramente reciente, es de mal calidad, utilizando materiales como el aglomerado, madera que se ha deteriorado mucho debido a la presencia de humedad. No presenta interés histórico artístico evidente.

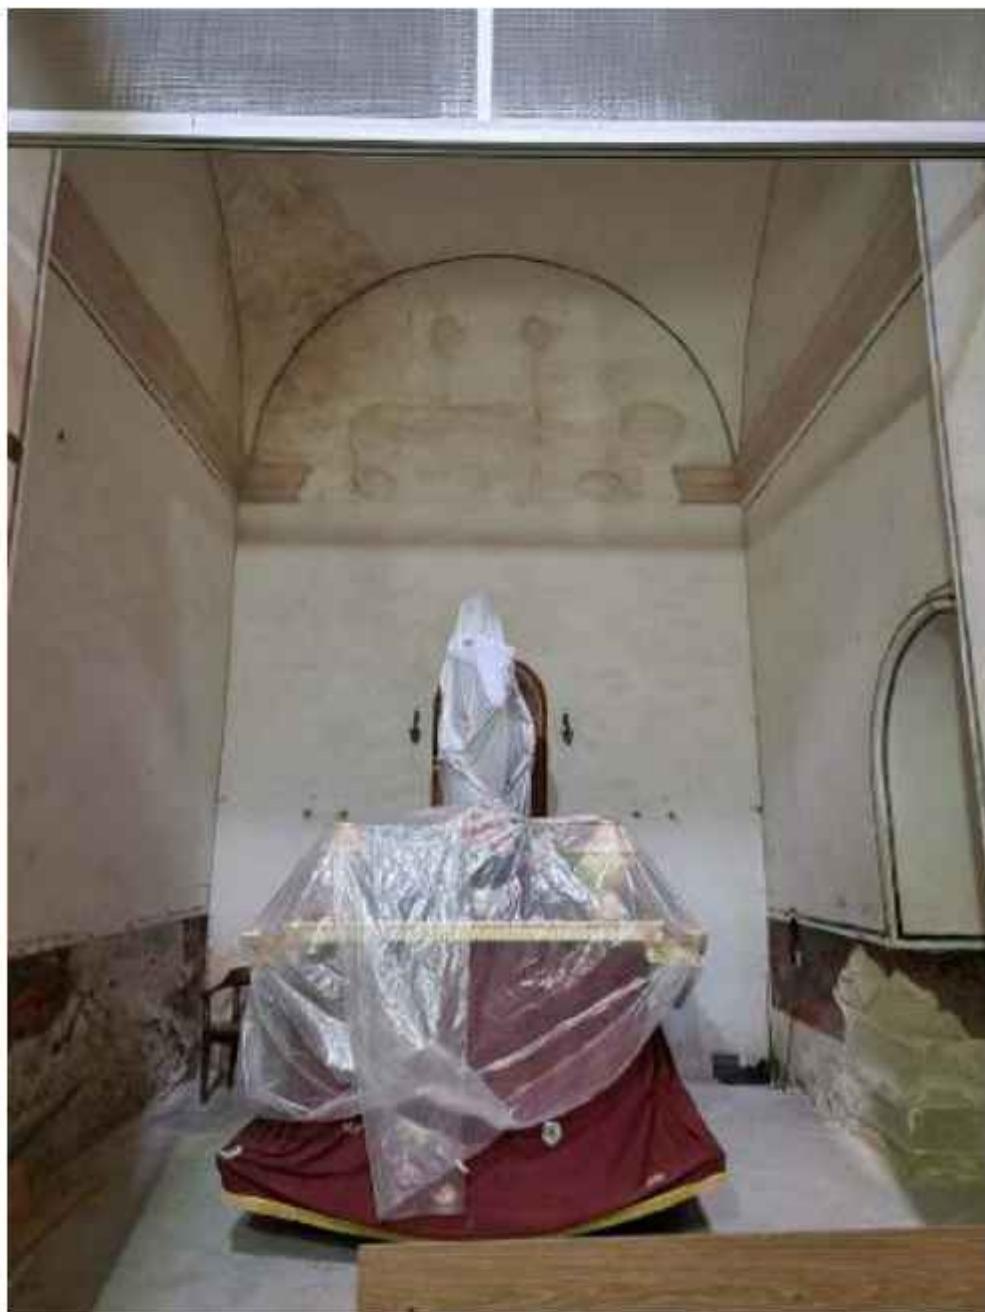
Para poder instalar la imagen, se ha tenido que instalar una carpintería de aluminio, con el fin de cerrar el espacio de la capilla, tal y como hemos visto anteriormente, provocando daños al edificio, e introduciendo elementos impropios.

Fig. 175\_Imagen de Jesús a lomos del "burret" protegida y almacenada en la Capilla de San Antonio de Padua

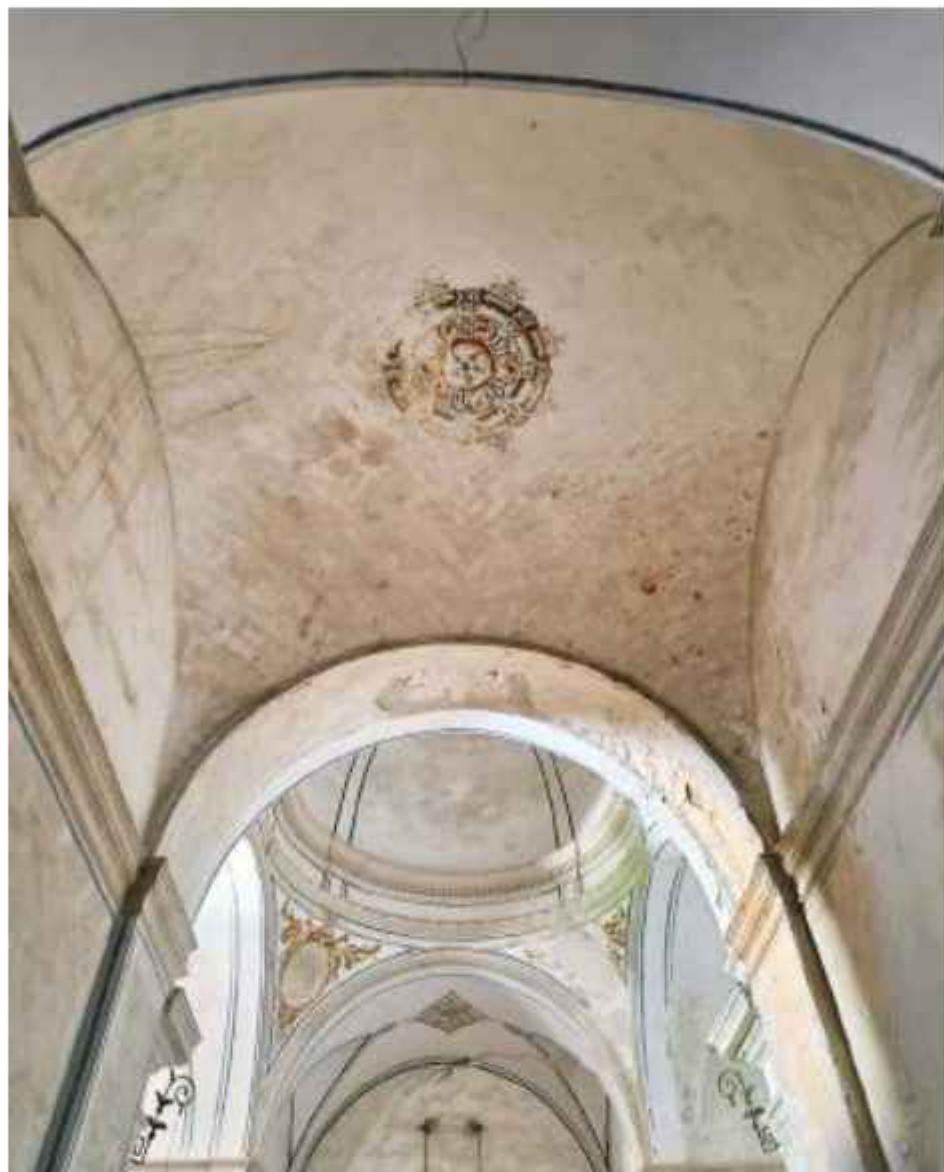
Fig. 193\_Vista de la cúpula de la nave que conecta la iglesia con la Capilla de San José. La humedad ha afectado al revestimiento, marcando perfectamente la huella de la hoja de ladrillos que conforma la estructura de la cúpula, lo que permite ver su patrón de colocación
