# PLAN DIRECTOR PARA LA IGLESIA DEL EXCONVENTO DE LOS CAPUCHINOS DE MONÓVAR (ALICANTE)

PROMOTOR:  
AYUNTAMIENTO DE MONÓVAR

EQUIPO REDACTOR:  
ARAE PATRIMONIO Y RESTAURACIÓN, S.L.P.

FECHA:  
NOVIEMBRE DE 2024

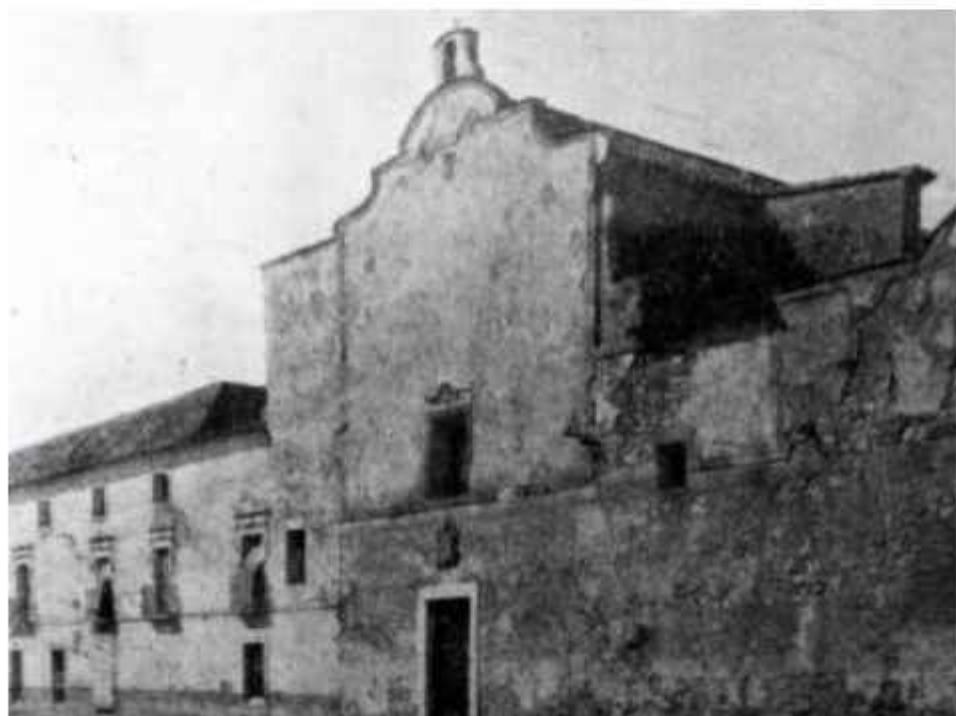
Fig. 198\_Vista de la fachada de la iglesia y del convento, donde se ve la mampostería original, al faltar parte del enlucido (Fuente: Marcial Peñata)

En el caso de la fachada principal, se realizará el picado de todo el enlucido actual, con el fin de sanear el revestimiento, pero también la mampostería. Se asegurará que no quede ningún resto de mortero cementoso. Se repararán las grietas, se procederá a la extracción de sales, y se consolidará todos los puntos que hayan sido fragilizados, antes de proceder a la reconstrucción del revestimiento.
