## Memoria final de la intervención en la Ermita de Monóvar

Reparación de fachadas y cubiertas

Justificación técnica de la actuación subvencionada

**Emplazamiento:** Ermita de Santa Bárbara · Cl. Santa Bárbara 81 · Monóvar

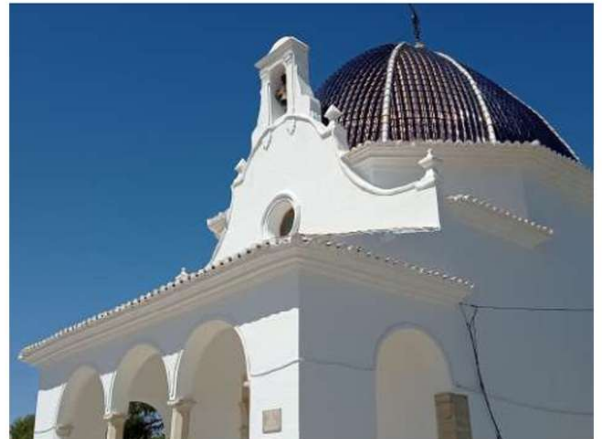
Fotografía 95. Vista oblicua de la fachada y de sus remates.

Se han reparado los recercos, las molduras y el frontón ornamental, así como las cornisas y los pináculos incluidos en la intervención, recuperando los perfiles y la volumetría de los elementos afectados.

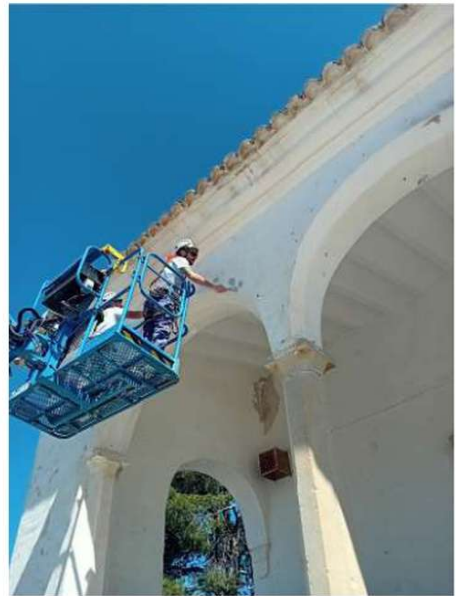
**002. Trabajos de preparación de los paramentos del porche.**  
Origen: rascado pinturas, p. 1, imagen 6.

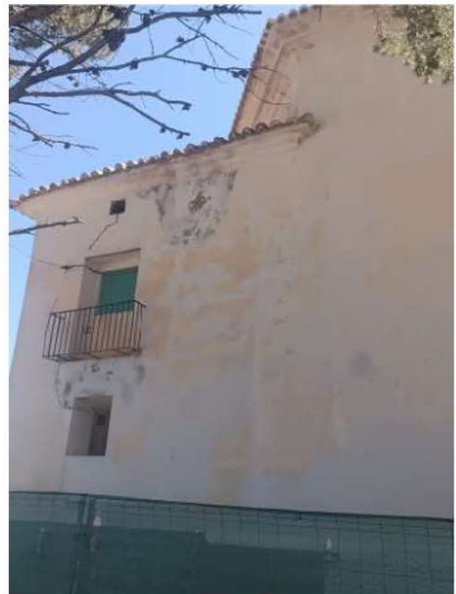
**004. Fachada con revestimientos abiertos durante la intervención.**  
Origen: rascado pinturas, p. 3, imagen 5.

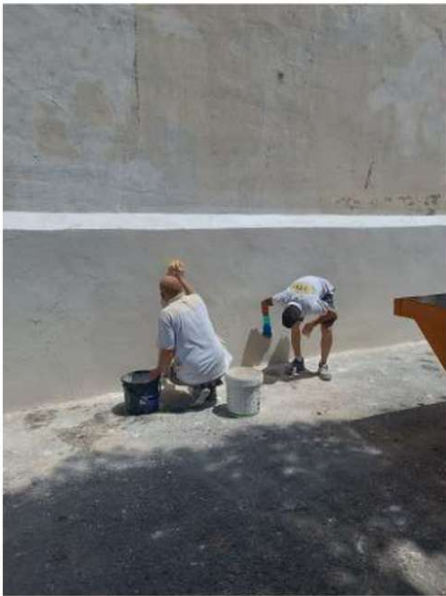
**005. Preparación y reparación de los revestimientos del zócalo.**  
Origen: rascado pinturas, p. 5, imagen 5.

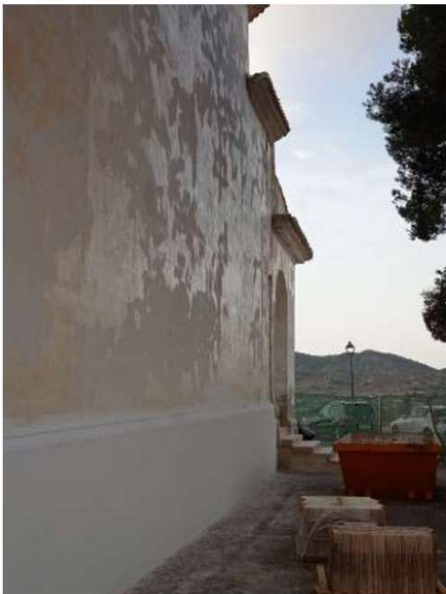
**007. Paramentos en distintas fases de preparación del soporte.**  
Origen: rascado pinturas, p. 7, imagen 6.

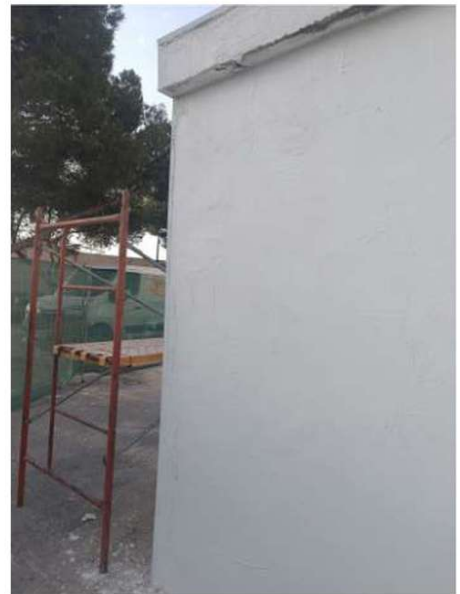
**008. Acabado de los revestimientos y remates de fachada.**  
Origen: rascado pinturas, p. 8, imagen 5.

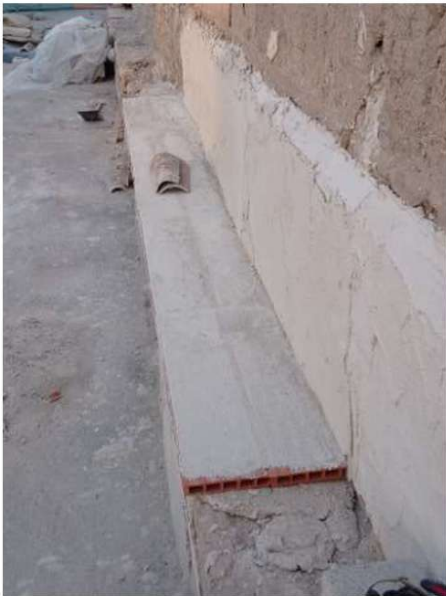
**009. Detalle del saneado del revestimiento junto a un hueco.**  
Origen: rascado pinturas, p. 9, imagen 5.

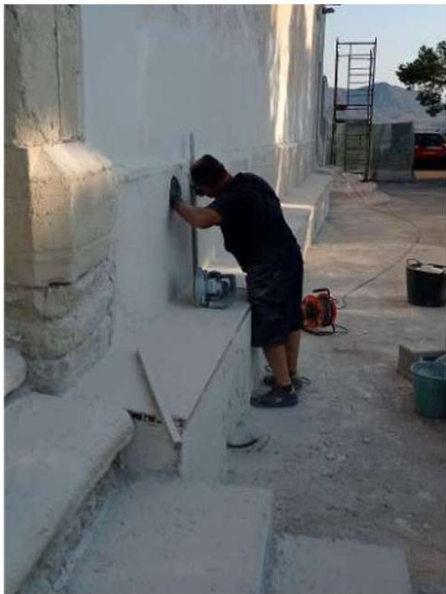
**011. Aplicación y regularización del revestimiento en fachada.**  
Origen: rascado pinturas, p. 12, imagen 3.

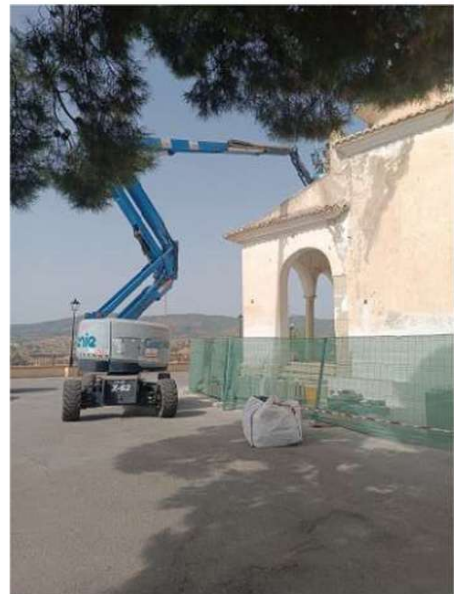
**012. Trabajos en altura y estado intermedio de los paramentos.**  
Origen: rascado pinturas, p. 14, imagen 2.

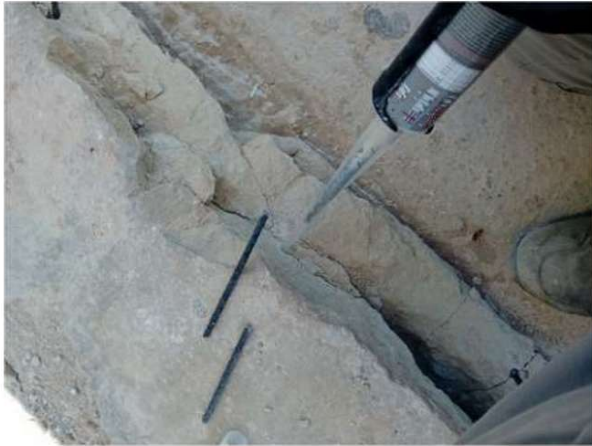
**013. Perforación para la reparación localizada de una junta.**

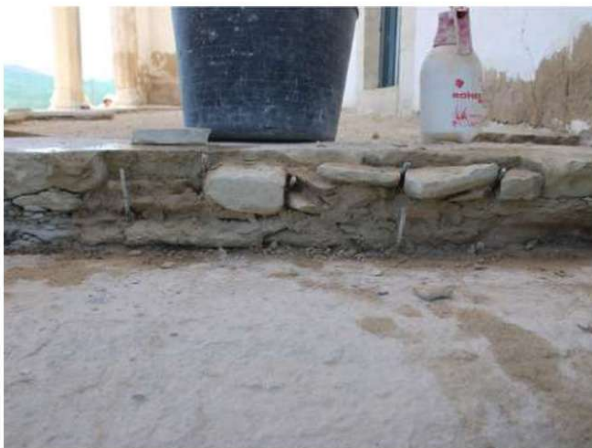
**015. Saneado de la fábrica y del revestimiento de una bancada.**

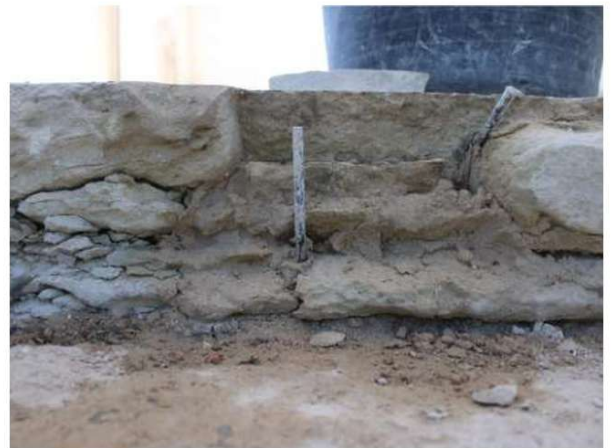
**016. Detalle de la fábrica descubierta durante la reparación.**

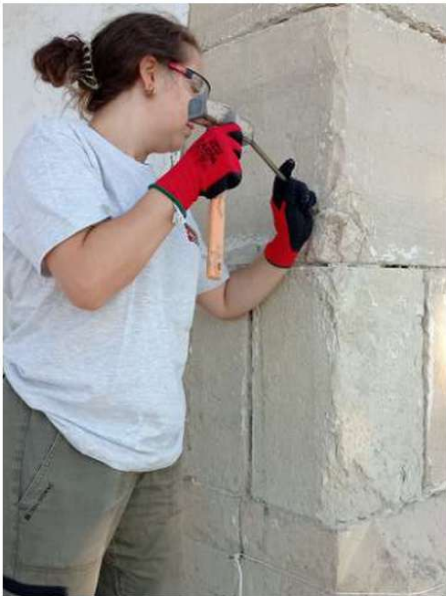
**017. Intervención manual en el encuentro entre piezas de piedra.**

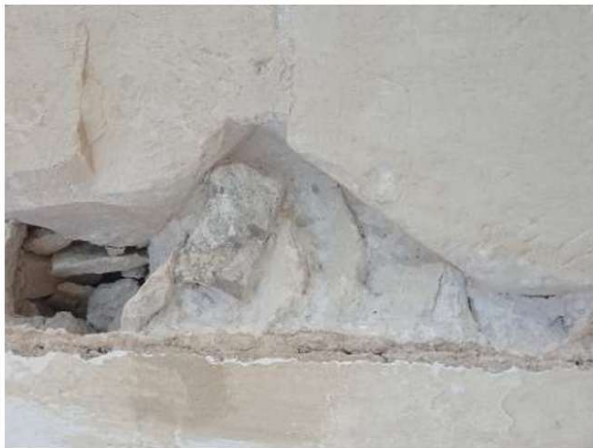
**019. Detalle de moldura y soporte durante la reparación.**

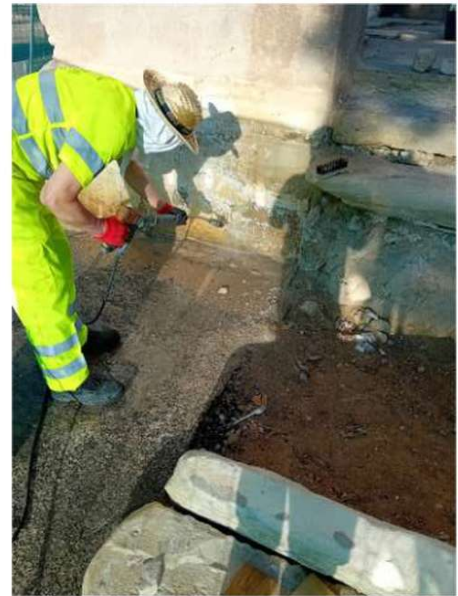
**022. Intervención en el zócalo pétreo y su encuentro con el suelo.**  
Origen: limp piedra, p. 1, imagen 2.

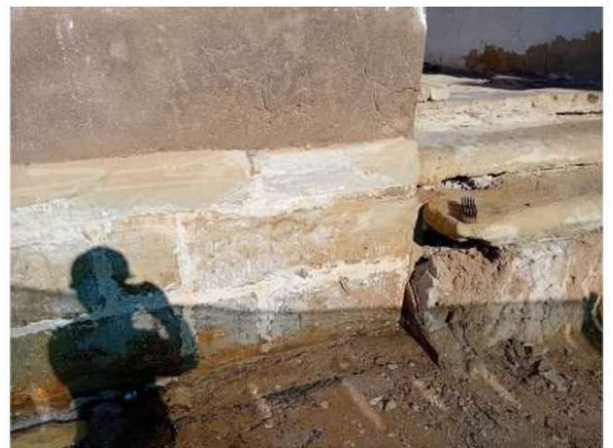
**024. Detalle de basamento durante la intervención.**  
Origen: limp piedra, p. 1, imagen 6.

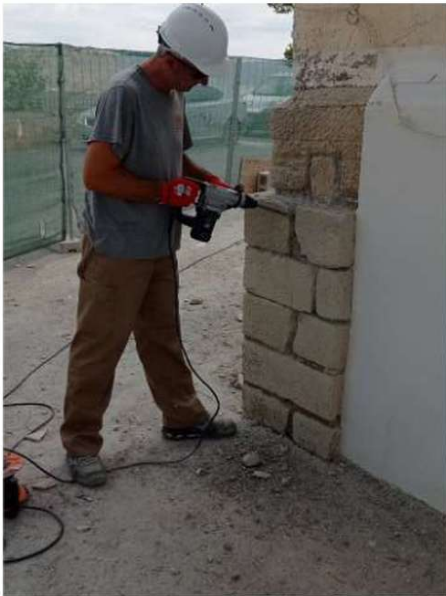
**025. Trabajos de limpieza y preparación de la sillería.**

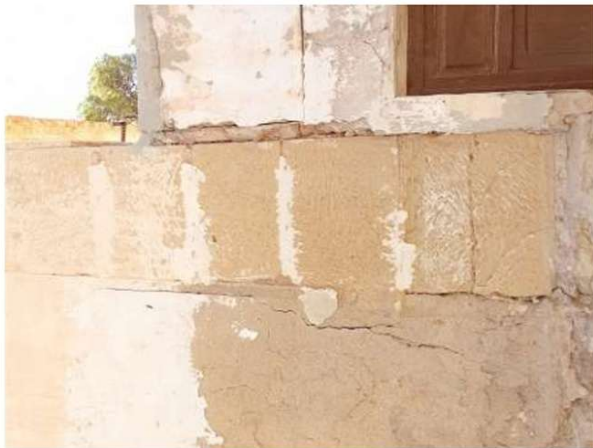
**027. Estado de las juntas de piedra durante la reparación.**

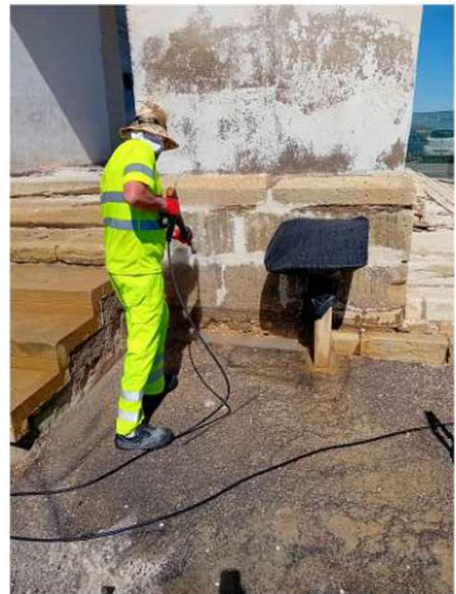
**028. Limpieza de la piedra en la zona de la escalinata.**

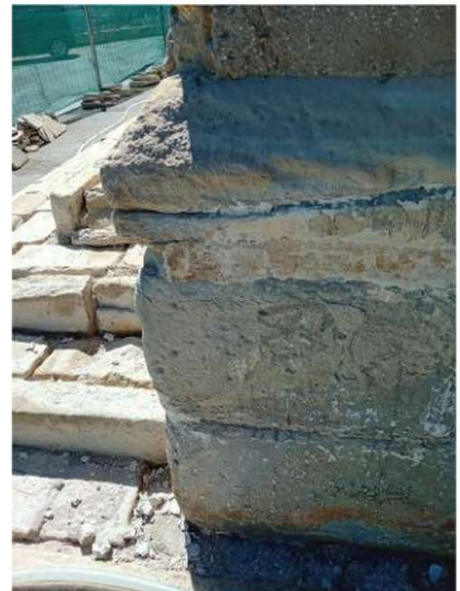
**032. Basamento pétreo en fase de saneado.**  
Origen: escalinata, p. 3, imagen 1.

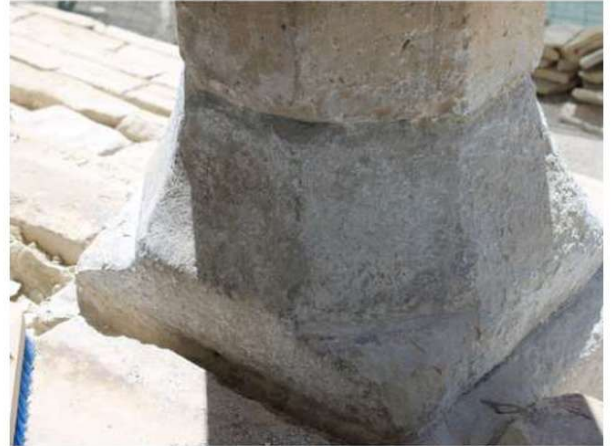
**034. Detalle del basamento tras su limpieza.**

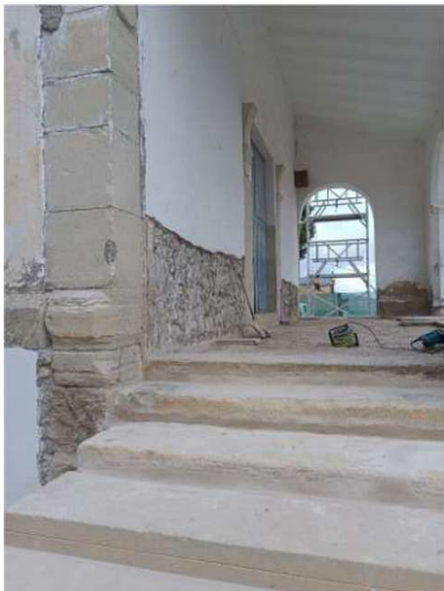
**035. Encuentro entre escalinata y paramento saneado.**

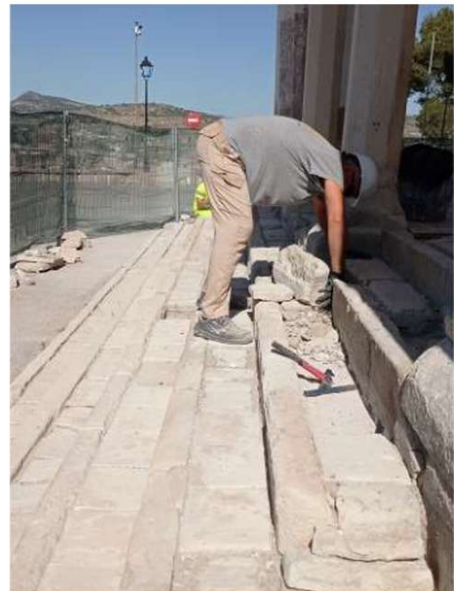
**036. Trabajos de reparación y ajuste de piezas de los peldaños.**

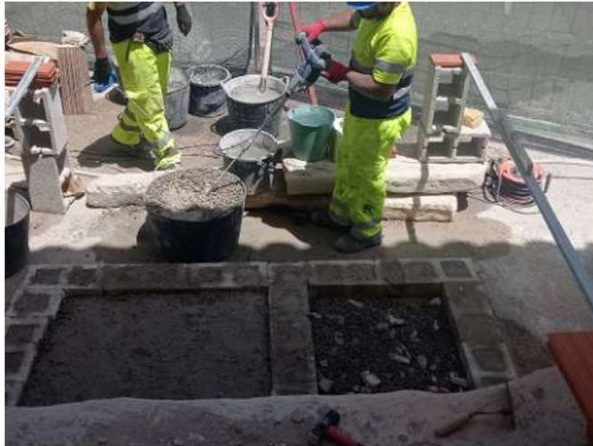
**037. Preparación de materiales para la reparación de la piedra.**  
Origen: escalinata, p. 9, imagen 5.

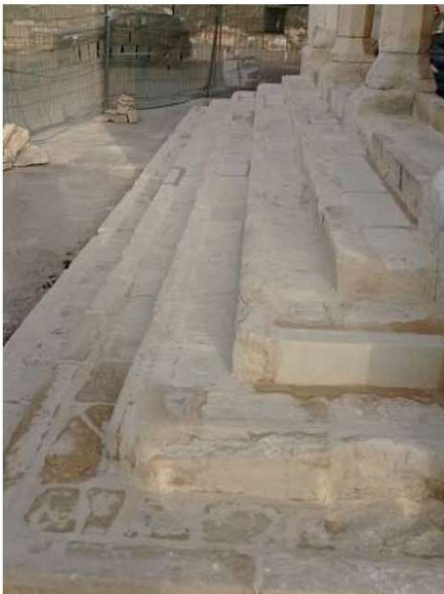
**038. Reposición de material en el frente de la escalinata.**  
Origen: escalinata, p. 10, imagen 5.

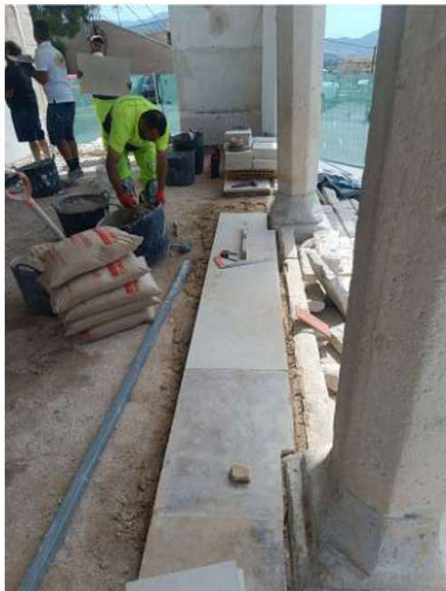
**043. Colocación de piezas de pavimento en el soportal.**

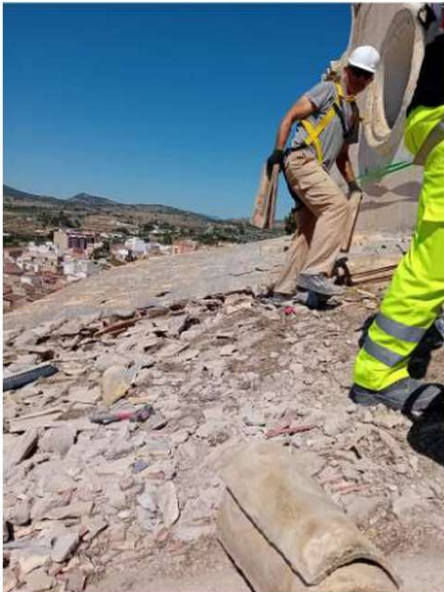
**051. Levantado de la cobertura y saneado del soporte.**

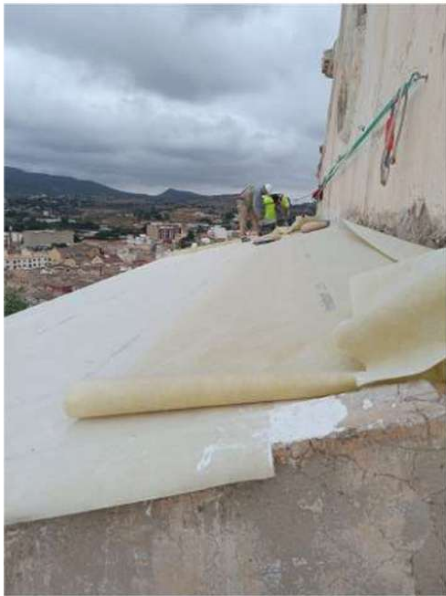
**053. Preparación de materiales para la intervención en cubierta.**  
Origen: teja porche, p. 7, imagen 3.

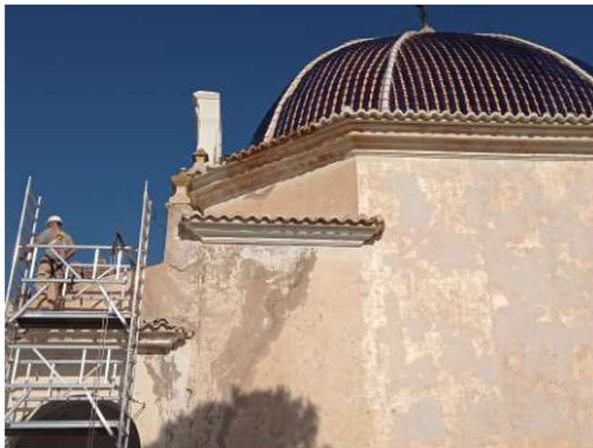
**055. Encuentro de faldón y fachada en fase de intervención.**  
Origen: teja porche, p. 10, imagen 5.

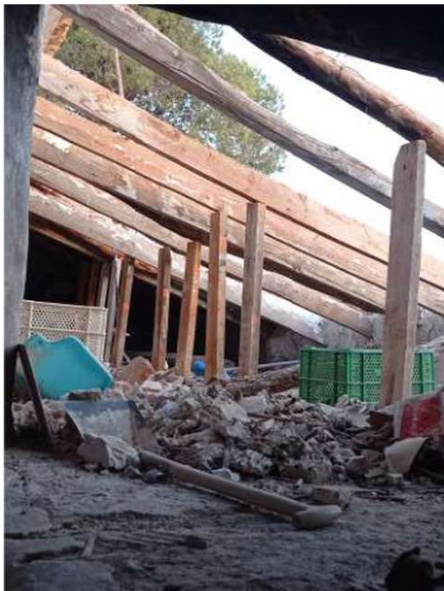
Durante el levantado de la cubierta se comprobó el mal estado de las piezas de madera afectadas, con deterioro que impedía su conservación mediante reparación. Por ello se procedió a su desmontaje y sustitución por nuevas viguetas de madera, resolviendo su colocación y apoyo en las fábricas y elementos existentes.

**059. Estructura de madera descubierta durante el desmontaje.**

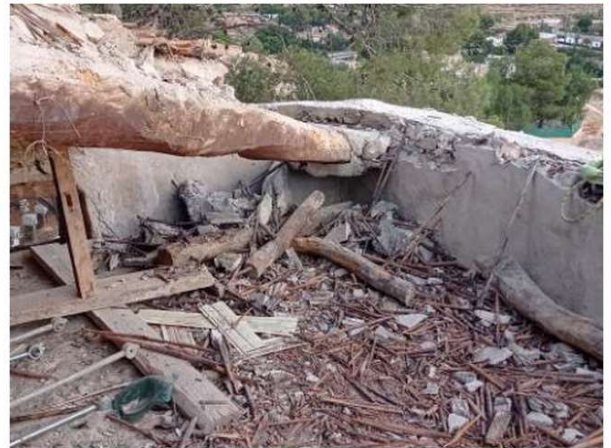
**066. Interior tras el levantado del tablero de cubierta.**

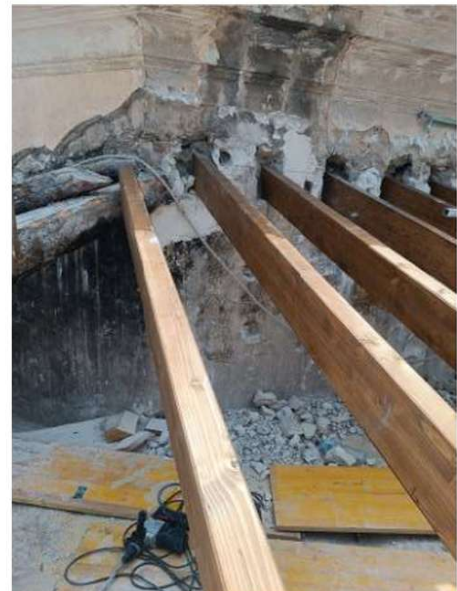
**068. Detalle de los apoyos de las nuevas viguetas.**

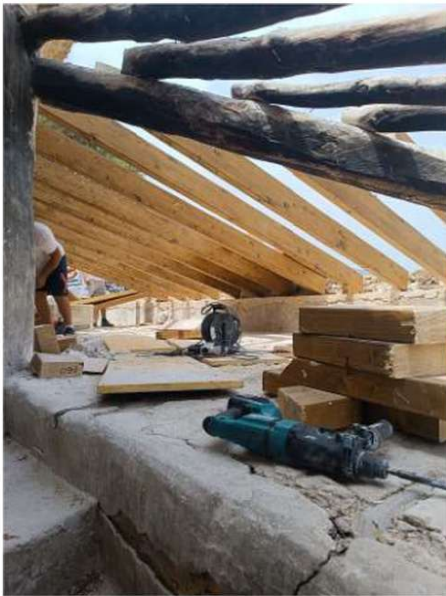
**069. Vista interior de la viguería colocada.**

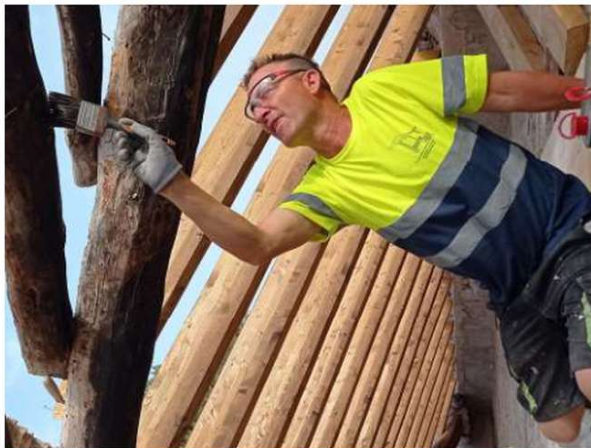
**071. Trabajos en el encuentro de la nueva viguería y la existente.**

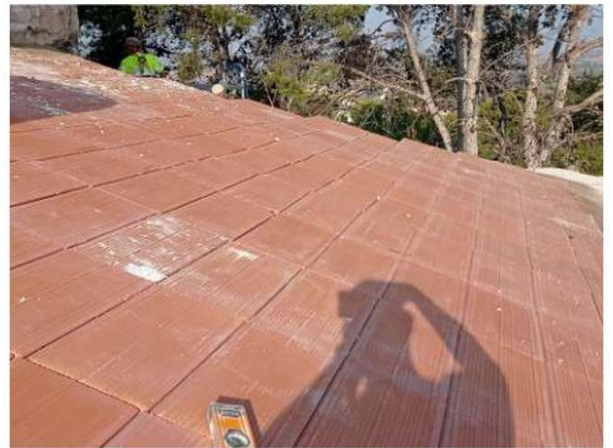
**072. Tablero cerámico colocado sobre las viguetas.**

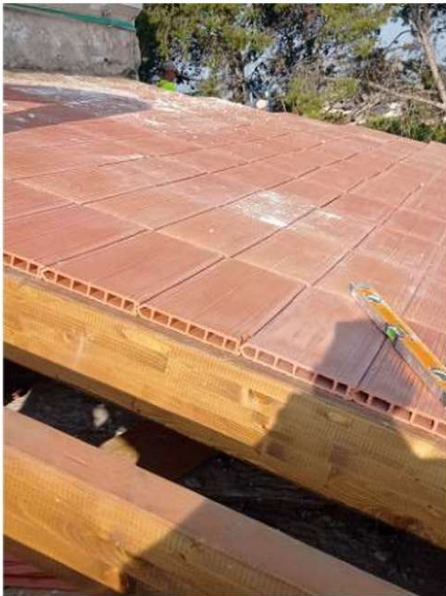
**073. Detalle del tablero cerámico y de la vigería de apoyo.**  
Origen: cub sacristía, p. 8, imagen 8.

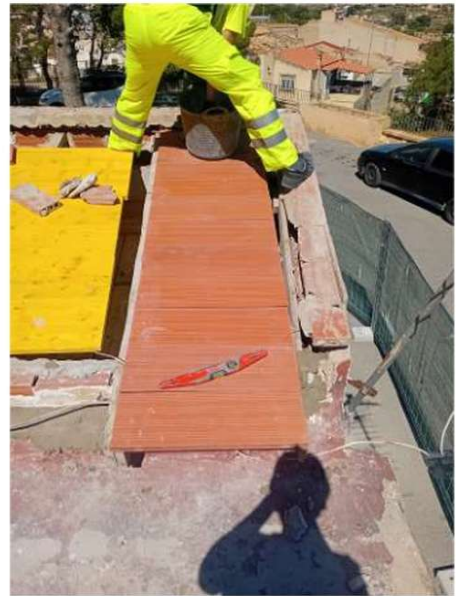
**078. Colocación de piezas cerámicas para formar el tablero.**

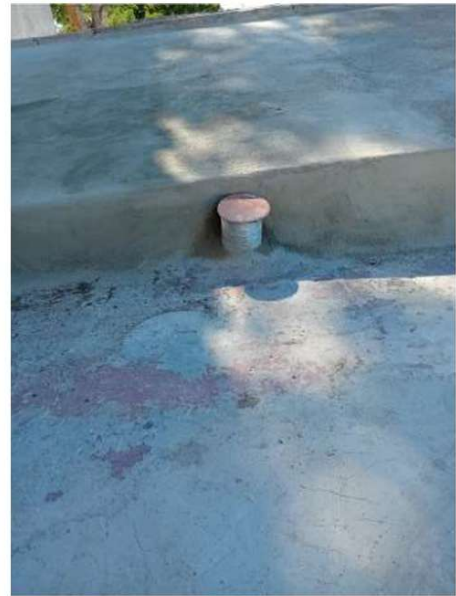
**082. Detalle del sumidero y de la formación del soporte.**  
Origen: cub ermitaño, p. 5, imagen 4.

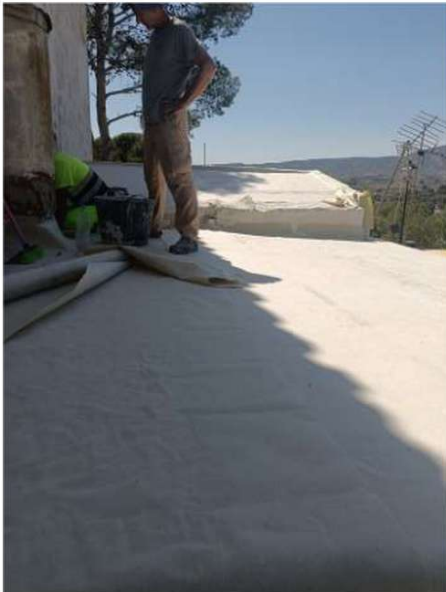
**083. Trabajos previos al acabado de la cubierta anexa.**  
Origen: cub ermitaño, p. 7, imagen 7.

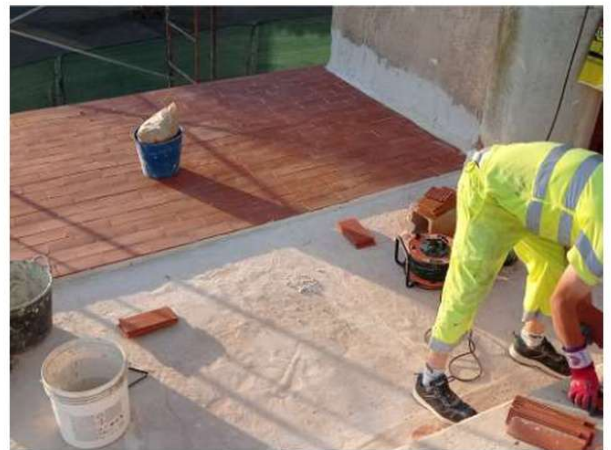
**084. Colocación del pavimento cerámico de protección.**  
Origen: cub ermitaño, p. 8, imagen 7.

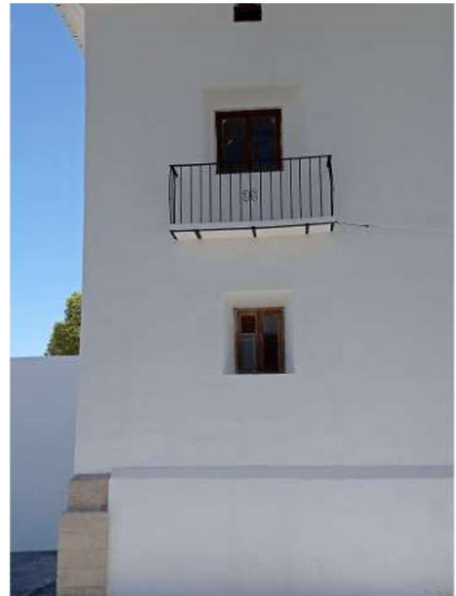
**086. Acabado de fachada en el entorno de la balconera.**  
Origen: finales, p. 1, imagen 3.

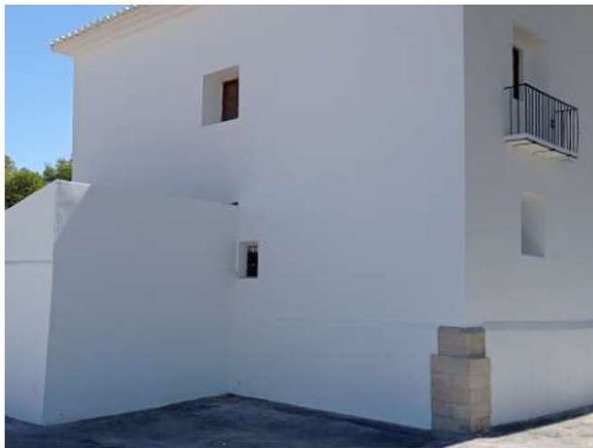
**087. Vista final del volumen de la casa del ermitaño y anexo.**  
Origen: finales, p. 1, imagen 5.

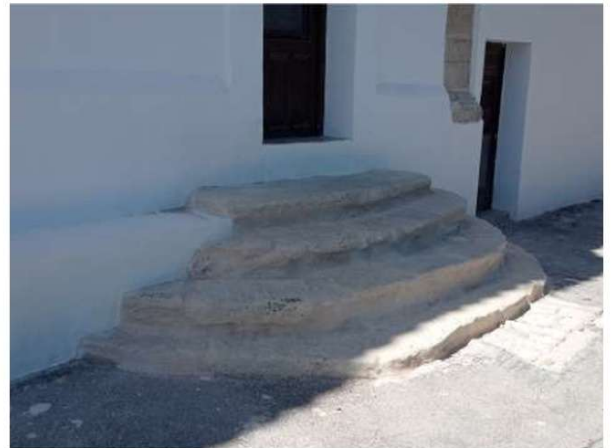
**088. Estado final de la escalera de acceso a la casa del ermitaño.**  
Origen: finales, p. 1, imagen 7.

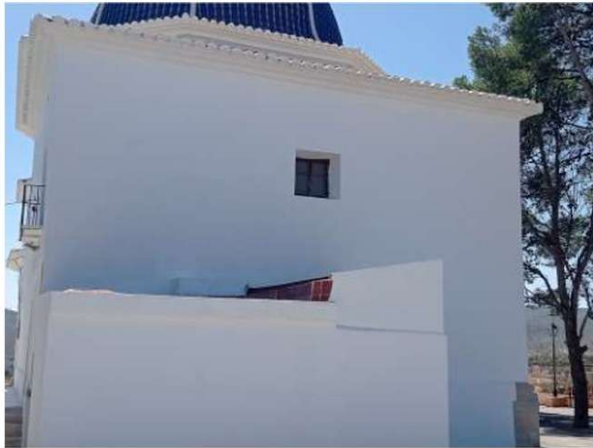
**089. Acabado de los paramentos exteriores del volumen posterior.**  
Origen: finales, p. 1, imagen 8.

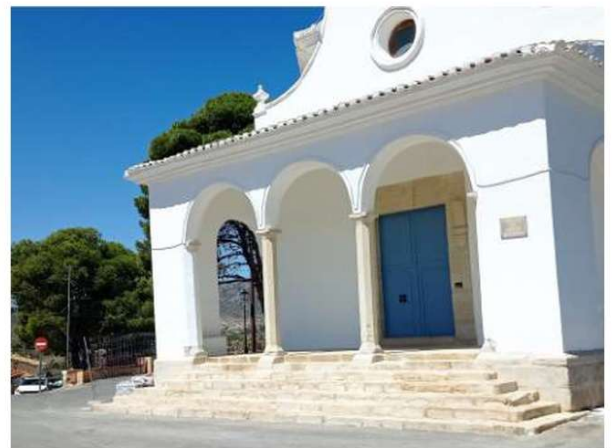
**092. Fachada principal y escalinata tras la intervención.**  
Origen: finales, p. 2, imagen 2.

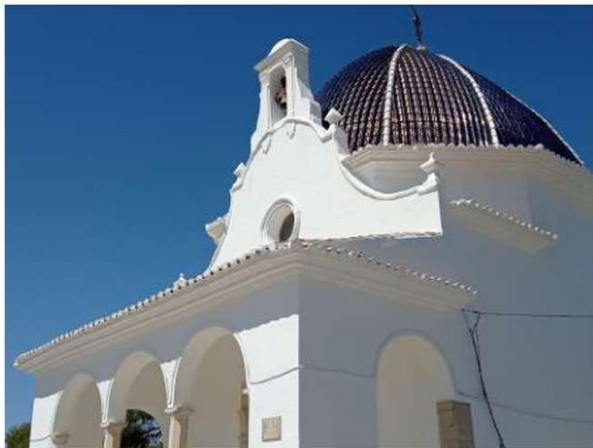
**095. Vista oblicua de la fachada y de sus remates.**  
Origen: finales, p. 2, imagen 5.

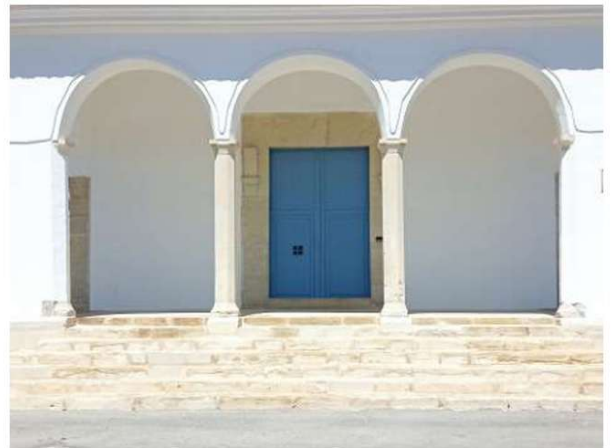
**096. Estado final del porche y la escalinata principal.**  
Origen: finales, p. 2, imagen 6.

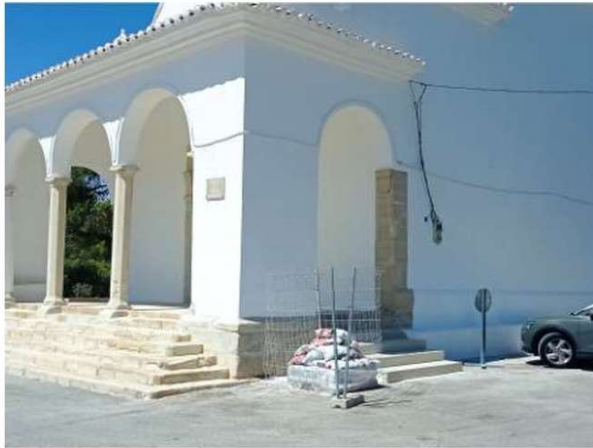
**097. Vista del porche y de la esquina exterior reparada.**  
Origen: finales, p. 2, imagen 8.
