## **AN11. INFORME DE EXCAVACIÓN ARQUEOLÓGICA**

*Trabajos arqueológicos en el proyecto de rehabilitación  
del solar de la Torre del Reloj de Monóvar (Alicante)*

Memoria científica

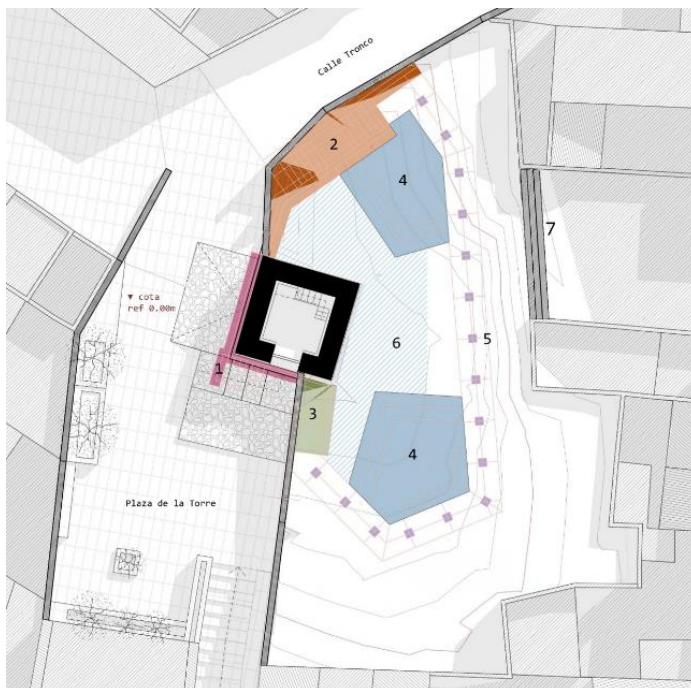
Imagen 1- Planimetría a partir de NEGROSOBREAZUL S.L.P. incluida en el proyecto de obra donde se señalan las zonas propuestas inicialmente.

Los trabajos propuestos por la dirección de obra en el proyecto inicial (Imagen 1) sufrieron algunas variaciones durante el desarrollo de la obra por criterio de la dirección de obra o de la dirección arqueología.

Afectaría a la franja 1 de las zonas de afección propuestas en el proyecto de obra (Imagen 1). Se localizan niveles de suelo natural sin presencia de elementos antrópicos.

Afectaría a la franja 5 y 6 de las zonas de afección propuestas en el proyecto de obra (Imagen 1). Se detectan 11 enterramientos de época islámica, un nivel de uso de época moderna-contemporánea y una escombrera contemporánea

Afectaría a la franja 3 de las zonas de afección propuestas en el proyecto de obra (Imagen 1). Se detectan 1 enterramiento de época islámica, un nivel de uso de época moderna-contemporánea y una escombrera contemporánea

Afectaría a la franja 2 de las zonas de afección propuestas en el proyecto de obra (Imagen 1). Se localizan niveles de suelo geológico recortados para la construcción del muro limítrofe del solar y la esquina de una edificación del siglo XIX-XX excavada en el mismo nivel geológico

Afectaría al área sur de franja 4 de las zonas de afección propuestas en el proyecto de obra (parte inferior de la Imagen 1). Se documenta una zona de trabajo de piedra posiblemente relacionado con la torre o alguna de sus reparaciones y varios niveles de escombros contemporáneos.

Afectaría a la franja 5 de las zonas de afección propuestas en el proyecto de obra (Imagen 1). Se detectan niveles naturales y un pozo o fosa séptica de la casa que se encontraba en ese solar hasta el año 2015/2016

Afectaría a la franja 7 de las zonas de afección propuestas en el proyecto de obra (Imagen 1). Se encuentran niveles de la escombrera contemporánea que cubría todo el solar en varios puntos.

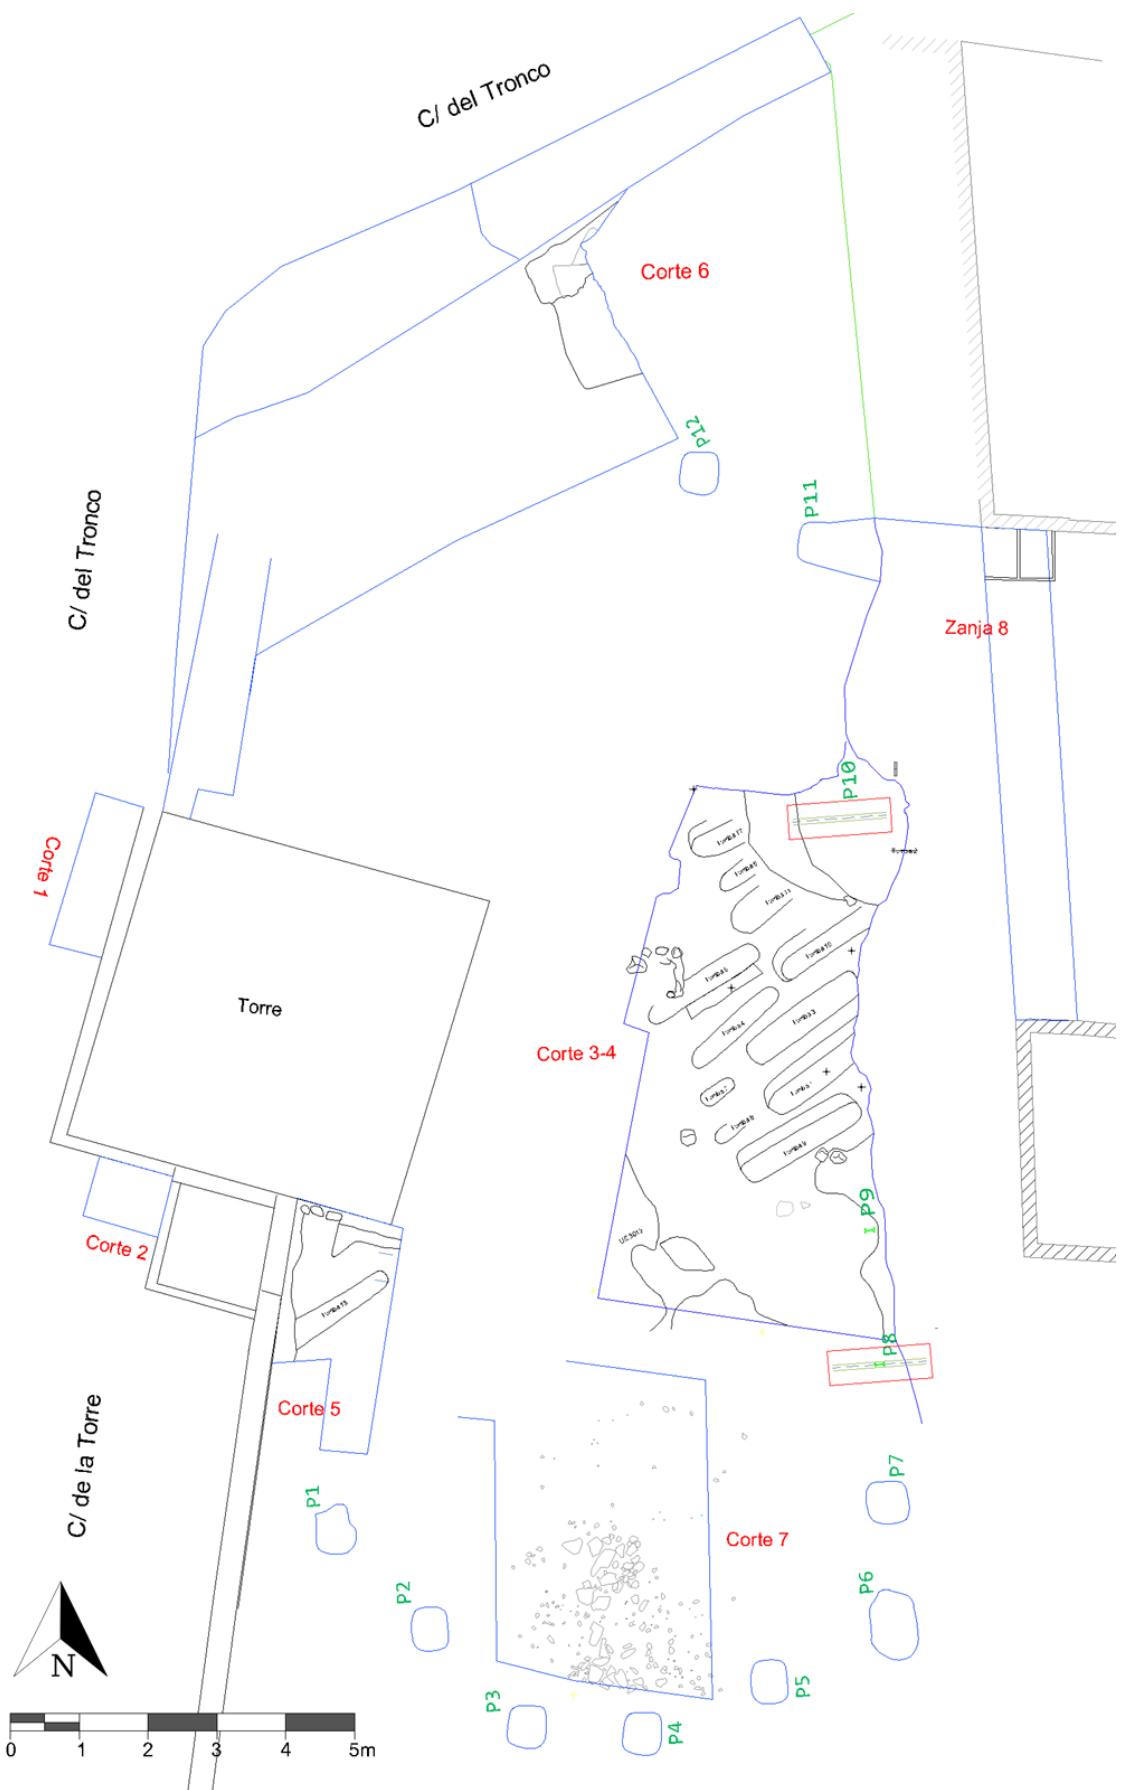
Imagen 3- Localización de los cortes dentro del plan general de la intervención

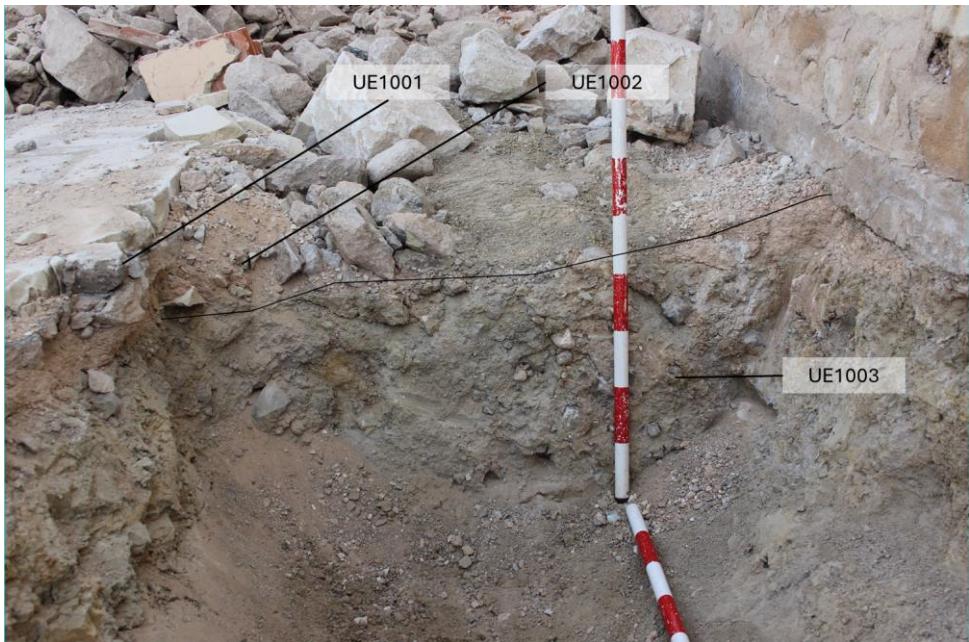
Imagen 4- Perfil norte del corte 1

Bajo la fachada oeste se abre un corte de 2,30x 1m. Se observa un primer nivel de enlosado de piedra (UE1001), seguido de un nivel de grava de color anaranjado y suelto (UE1002). Por debajo se encuentra un nivel de tierra arcillosas bastante compactado con algunas piedras de pequeño tamaño (UE 1003)

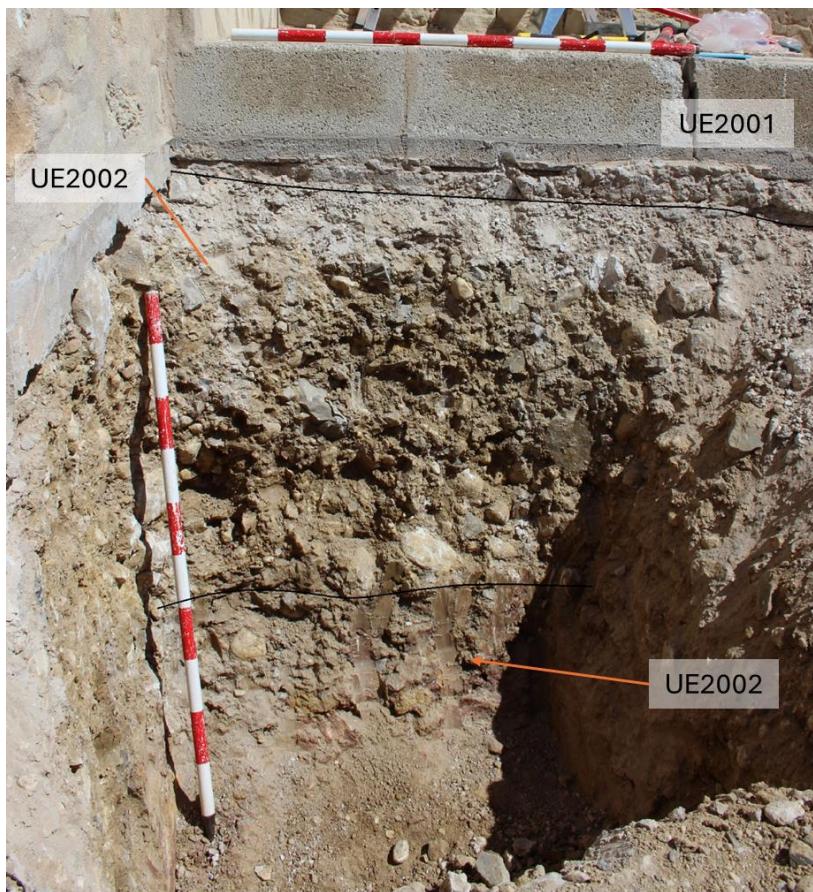
Imagen 5- Perfil este del corte 2

Bajo la fachada sur se abre un corte de 1,30x 1m. Se levanta el enlosado de piedras de la escalera (UE2001) y encontramos un primer nivel de tierra color marrón con abundante presencia de piedras de pequeño tamaño y algunas piedras medianas y grandes (UE2002). Este nivel tiene una potencia de unos 80 cm y se apoya sobre un estrato de tierra arcillosa similar al del corte 1, arcillas de color marrón rojizo con alguna piedra grande (UE2003).

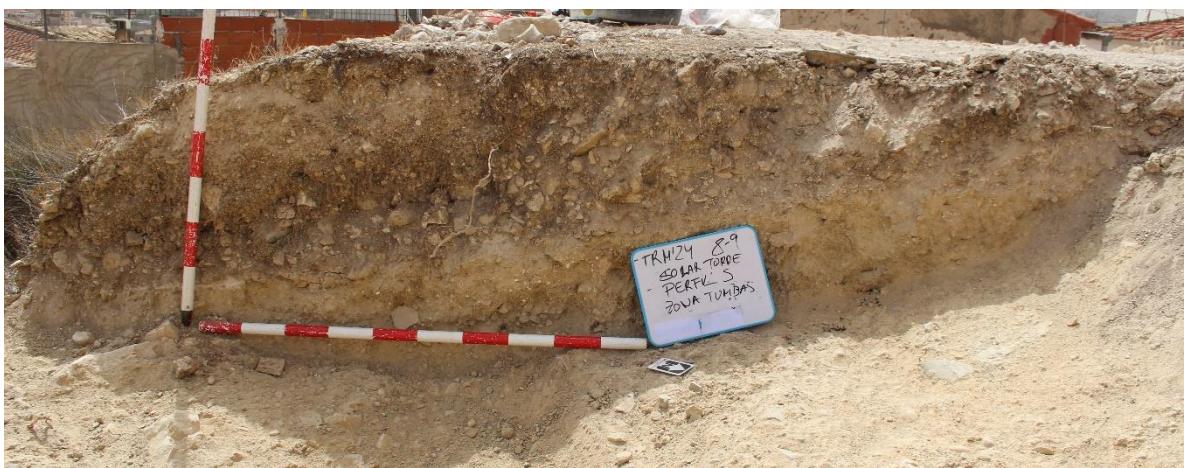
Imagen 8 - Perfil sur del corte 3

En el solar de la torre se abren dos sondeos (corte 3 y corte 4), para delimitar la tumba 1 y 2 del informe de 2022. Se retiran con máquina excavadora, con cazo de limpieza, varias capas de escombros con materiales muy heterogéneos, siguiendo la tendencia de la ladera tiene una potencia de unos 50 cm en la parte más profundidad (UE 3000, 3001, 3002). En superficie aparecen algunos huesos humanos sin contexto.

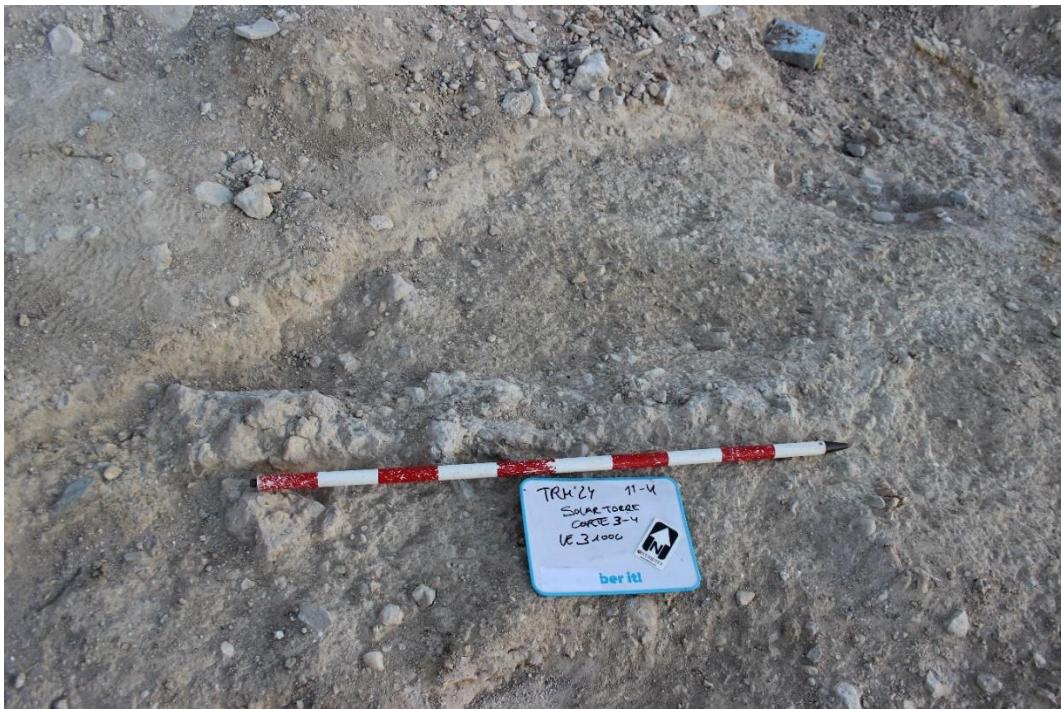
Imagen 9 - Muro lateral de la tumba 6 (UE 31000), en la parte superior del muro se puede observar en la tumba 6, aun sin excavar.

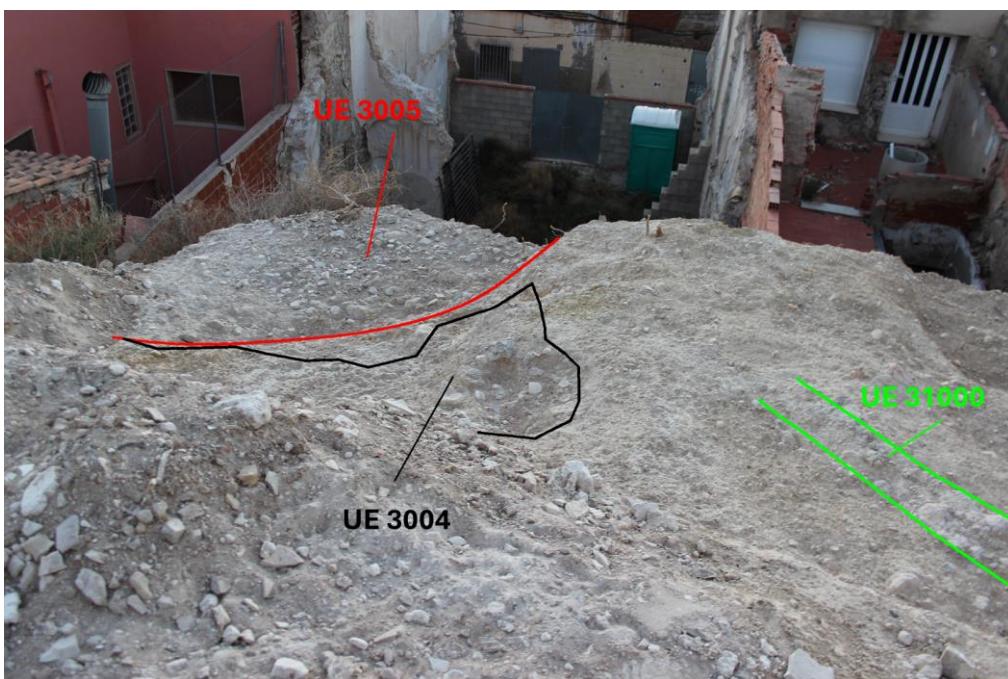
Imagen 10 - Ubicación de las UEs 3004, 3005 y 31000

Se excava la UE 3005, que consiste en un nivel de tierra marrón muy suelta con abundantes piedras de tamaño medio y pequeño, algún resto cerámico (cerámica 1, se localiza en el perfil en el informe de 2022) y algún fragmento de hueso de animal. Es la zona donde se localizó la tumba 2 que se descarta su existencia, según parecen indicar estos niveles de escombros se trataría de una zona que se erosionó en el momento que empezó su uso como escombrera y el hueso visto en el perfil se trataría de una remoción de esta UE.

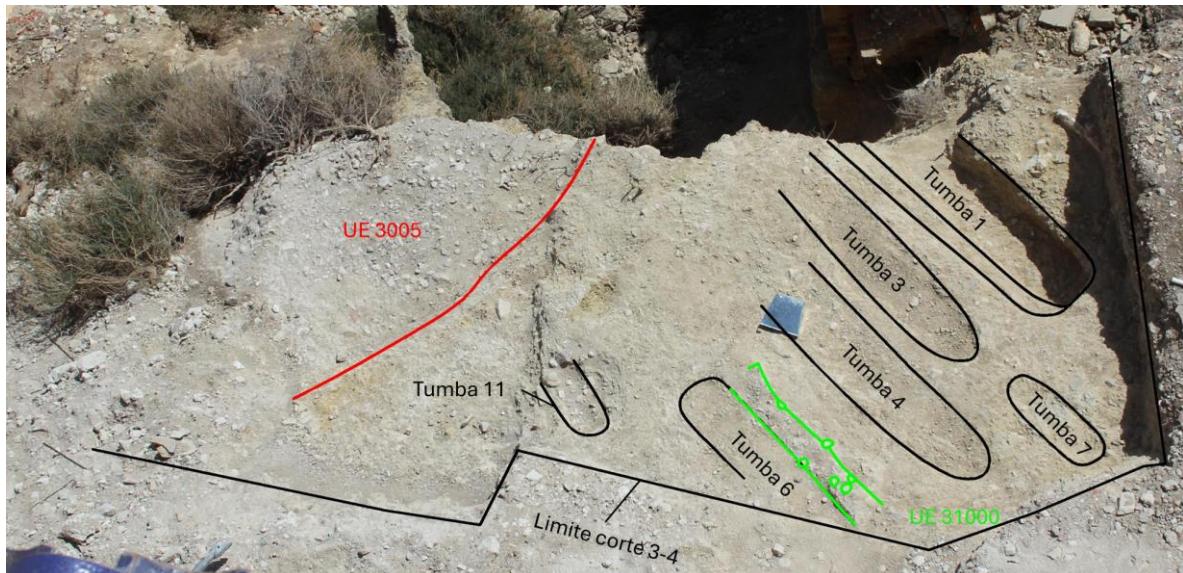
Imagen 11 - Ubicación de las primeras tumbas localizadas

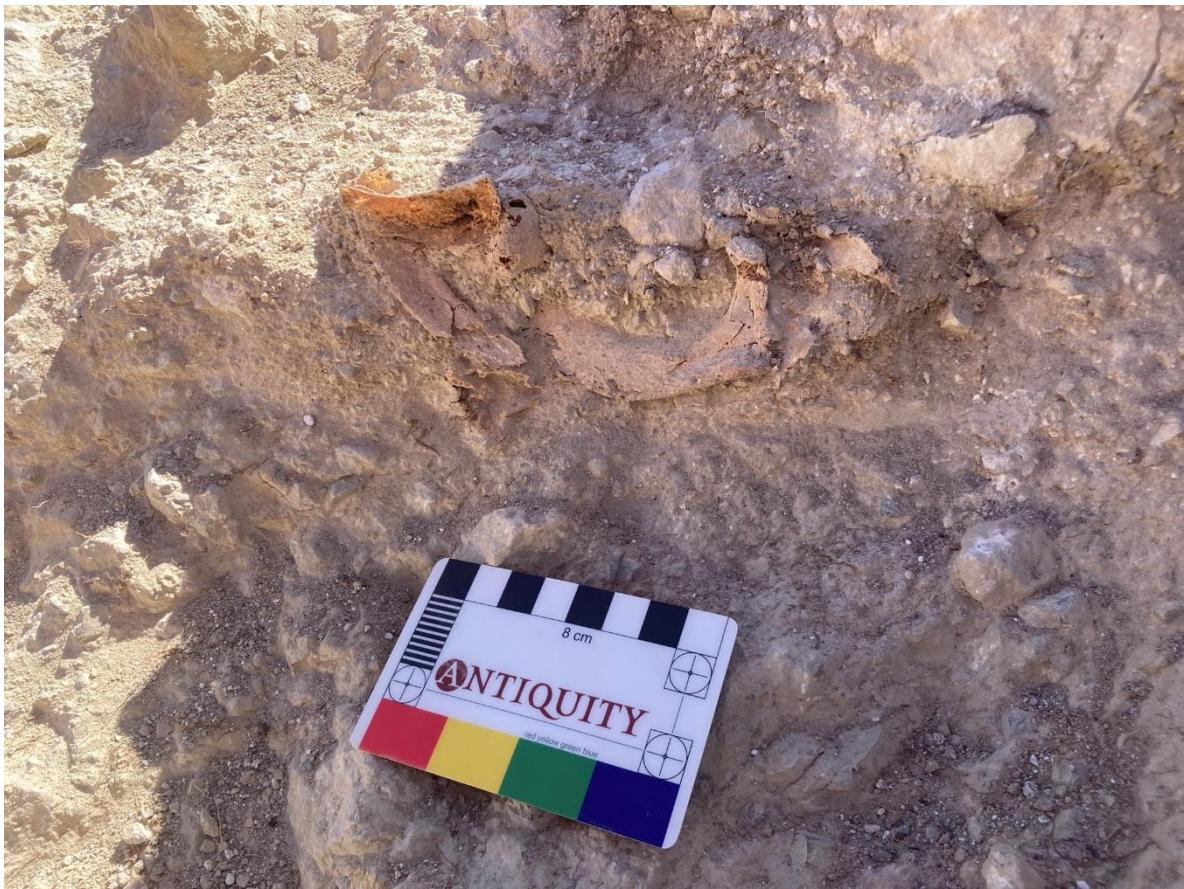
Imagen 12 - Costillas visibles en el perfil al retirar parte de la UE 3004, pertenecen a la tumba 5

La unidad estratigráfica 3004, con características similares a la 3002, contenía una gran cantidad de fragmentos cerámicos y piedras de diverso tamaño. Al profundizar en este nivel, se identifican dos nuevas estructuras funerarias: la tumba 5 y la tumba 11. Ambas están muy erosionadas y el nivel de escombros (UE 3004) se encuentra dentro de la estructura de las tumbas. Al los remanentes de la UE 3004 que se encontraban en el interior de la tumba 5, se observan en superficie los restos del cráneo y del hombro derecho, sin embargo, la parte izquierda del cráneo y del tórax, así como la porción inferior del esqueleto, estaban ausentes. En el caso de la tumba 11, se identificó un hueso largo en el perfil de la excavación.

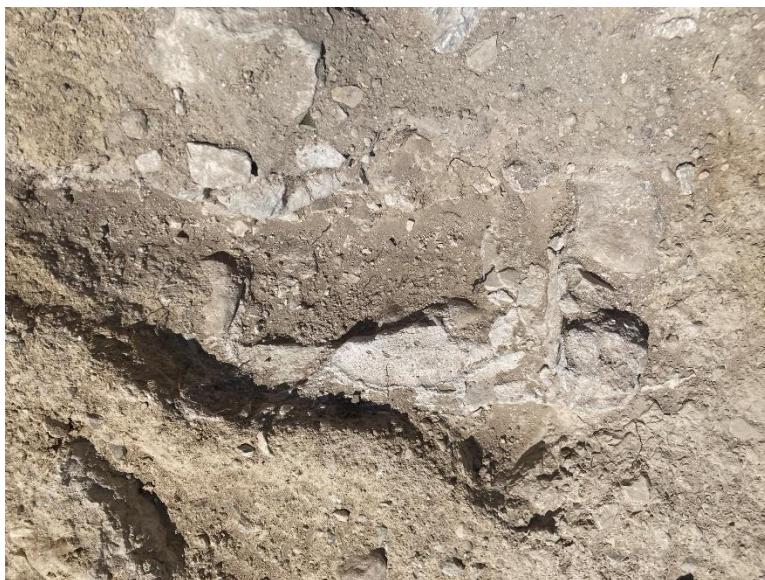
Imagen 13- Estructura 31002, formada por piedras y mortero de cal

Al sur del corte, se documentó una estructura cuadrangular de mampostería que cortaba la parte superior de la tumba 6. En el interior de esta estructura se encontró un relleno de tierra marrón con pequeñas piedras (UE31002 y 3010).

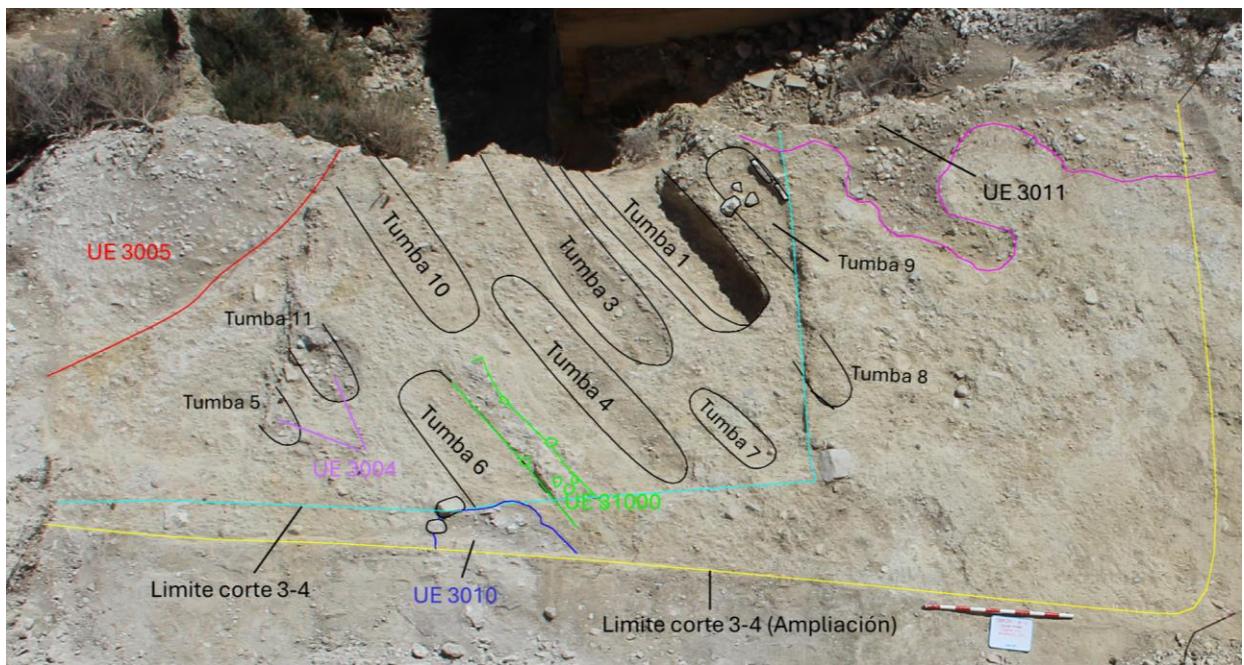
Imagen 14 - Ubicación de algunas de las tumbas localizadas, unidades estratigráficas y los límites del corte 3-4 y la aplicación del corte 3-4

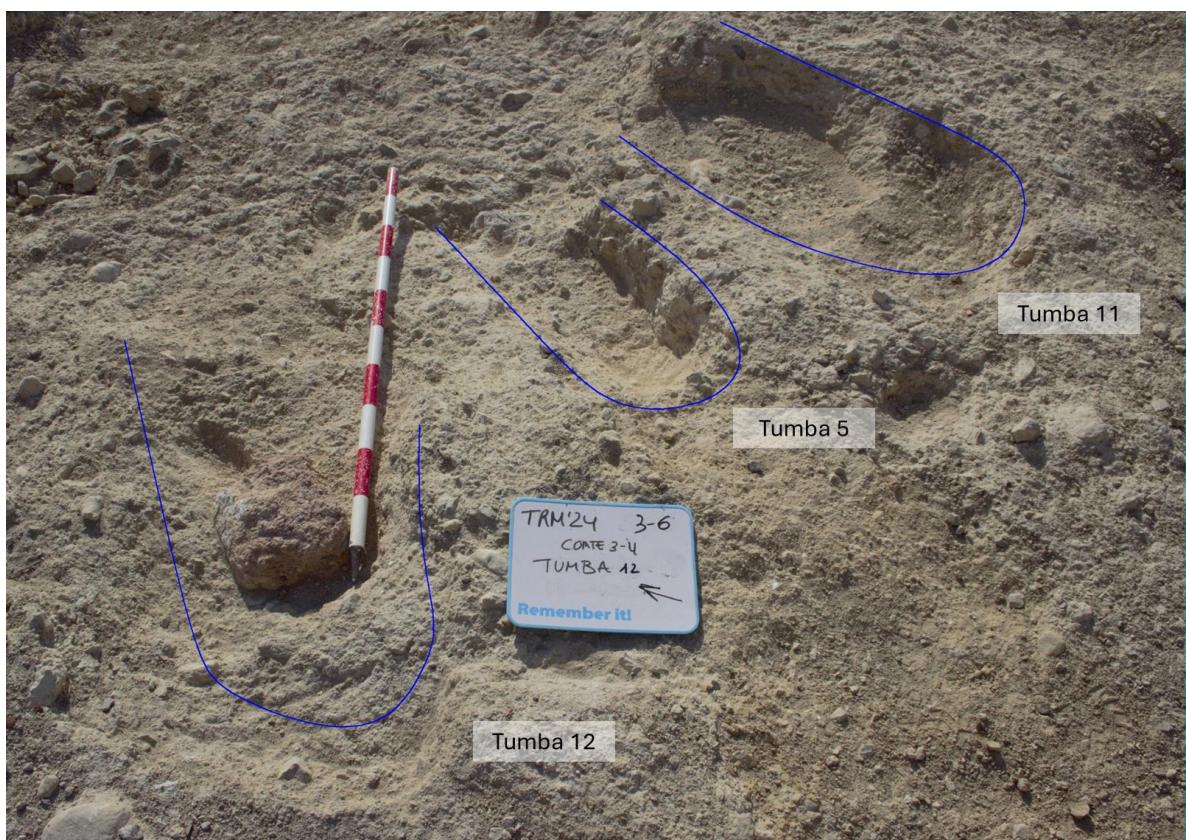
Imagen 15 - detalle de la ubicación de las tumbas 5, 11 y 12

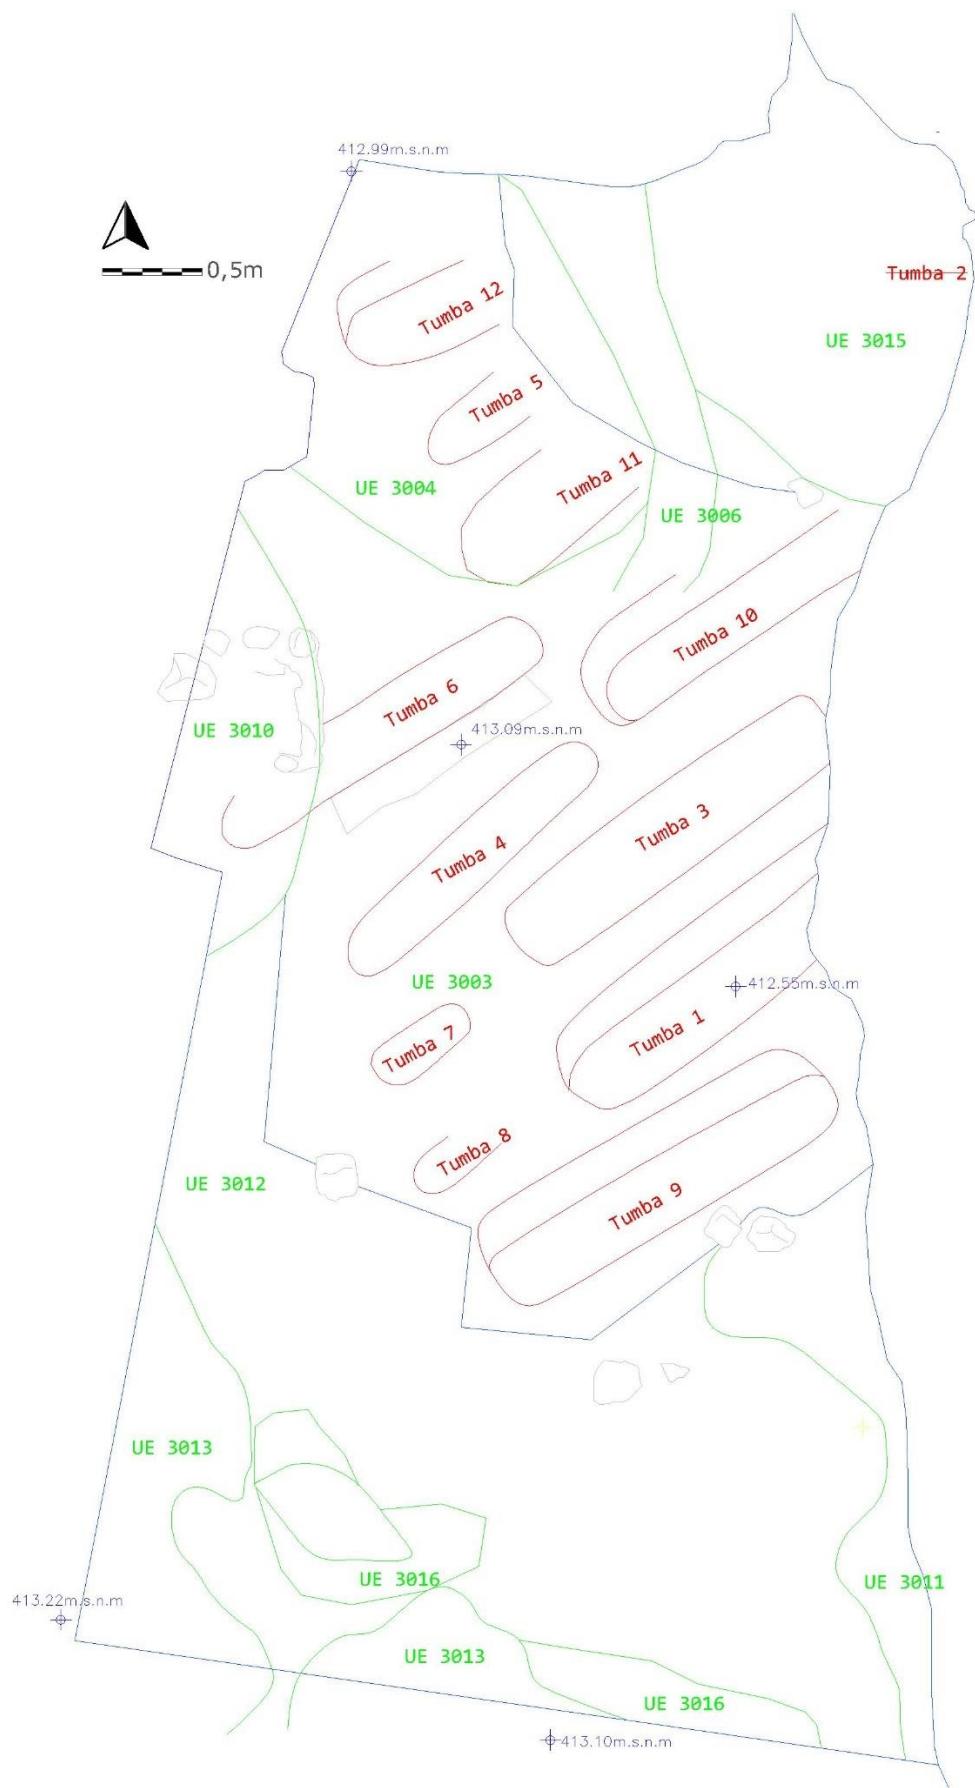
Imagen 16 - Planimetría del corte 3-4 (ampliación)

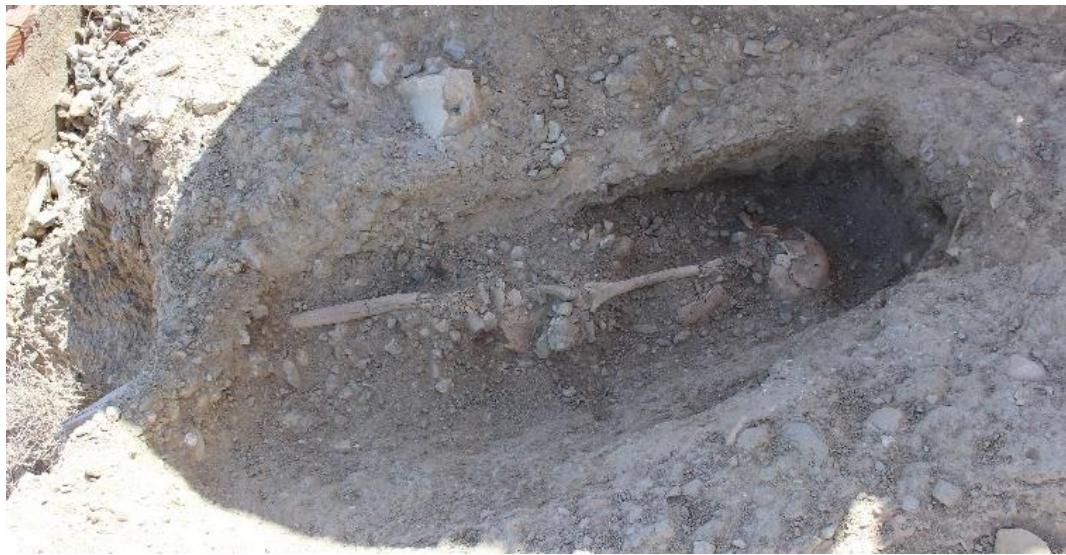
*Imagen 17 - Tumba 1 donde se ve al individuo colocado en posición decúbito lateral derecho.*

Fosa de tendencia cuadrangular con las esquinas redondeadas y escalón lateral dispuesto NNO-ONO. La orientación de la tumba es NE-SW, el individuo está colocado en posición de cubito lateral derecho con el rostro mirando hacia el SE, las piernas y el brazo izquierdo flexionados, mientras que el brazo derecho estaba estirado. La tumba no está completa, ya que el avance del talud ha erosionado hasta la mitad de las tibias y perones del individuo inhumado, por lo que se han perdido la mitad de estos huesos y los pies.

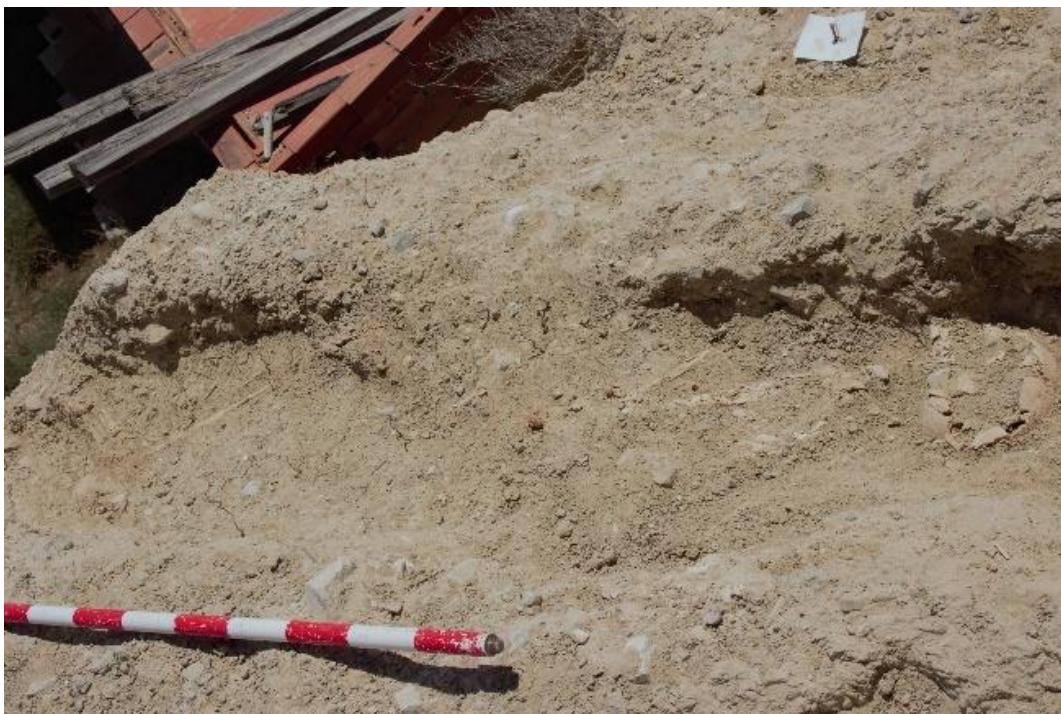
Imagen 20 -Tumba 3, se ve al individuo colocado en posición decúbito lateral derecho. Los huesos están muy fragmentados.

Fosa simple de tendencia cuadrangular con las esquinas redondeadas. La orientación de la tumba es NE-SW, el individuo está colocado en posición de cubito lateral sobre su lado derecho con el rostro mirando hacia el SE, las piernas ligeramente flexionadas y el brazo izquierdo flexionado y el derecho estirado. Los restos aparecen colocados sin llenar todo el espacio, hay una distancia de unos 20 cm desde el cráneo a la cabecera de la tumba, en el relleno de esta zona aparecen piedras de mediano tamaño. La UE (UE 3030) que rellena la tumba tanto en la zona de la cabeza como en el resto tiene una coloración marrón y presenta algunas piedras de pequeño y mediano tamaño.

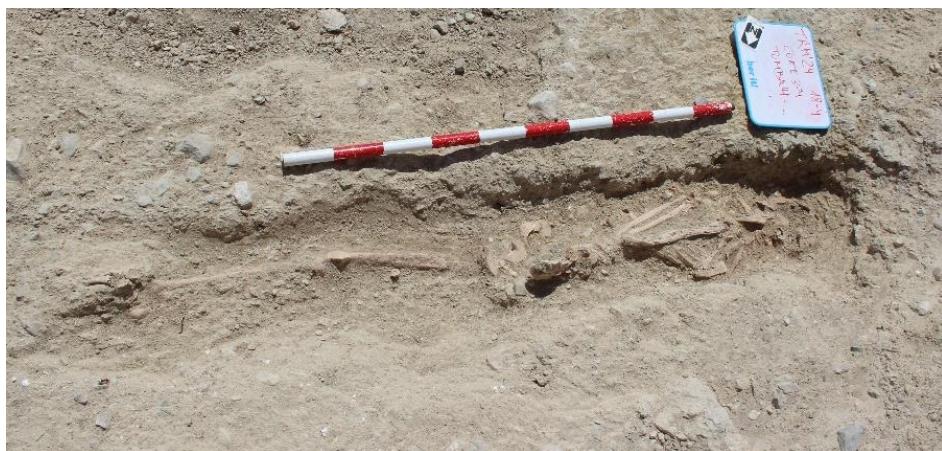
Imagen 22 - Tumba 3, se observa al individuo ajustado dentro de una reducida fosa. En la zona de la pelvis se puede observar el cráneo del feto.

Fosa simple de tendencia ovalada con orientación NE-SW, el individuo está colocado en posición de cubito lateral sobre su lado derecho con el rostro mirando hacia el SE, las piernas y los brazos estirados. Se trata de un individuo femenino adulto, que estaba embarazada en el momento de su muerte. El feto está colocado con brazos y piernas encogidos en posición occipucio posterior.

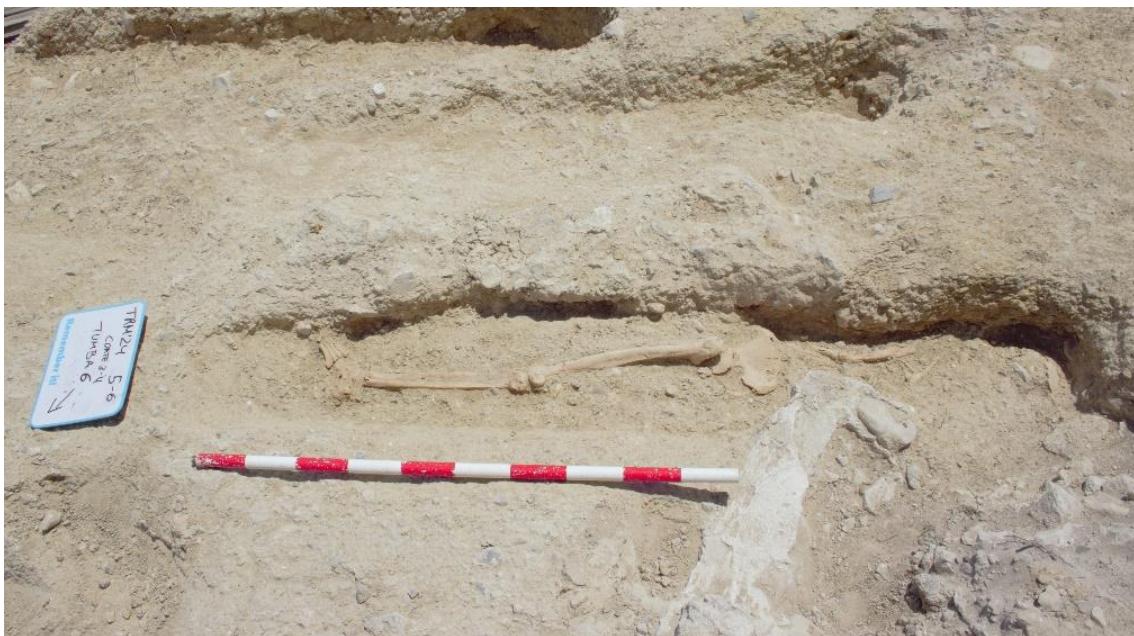
Imagen 27 - Tumba 6, donde se ve al individuo colocado en posición decúbito lateral derecho. Se observa la estructura que rompe la tumba (UE 31001)

Fosa simple de tendencia ovalada con orientación NE-SW, el individuo está colocado en posición de cubito lateral sobre su lado derecho con el rostro mirando hacia el SE, las piernas estiradas y los brazos ligeramente flexionados. La tumba está afectada por una estructura posterior (UE 31001) que rompe en la zona donde se encuentran las vértebras lumbares y dorsales y las costillas. Afección en algunos huesos por raíces he insectos. Esta estructura de piedras y el relleno (UE 3010) que aparece también en otras zonas del solar cercanas a la torre (corte 5), podría asociarse al pie o base de algún andamio o grúa que se utilizase en el momento de construcción de la torre o en alguna de sus reparaciones posteriores

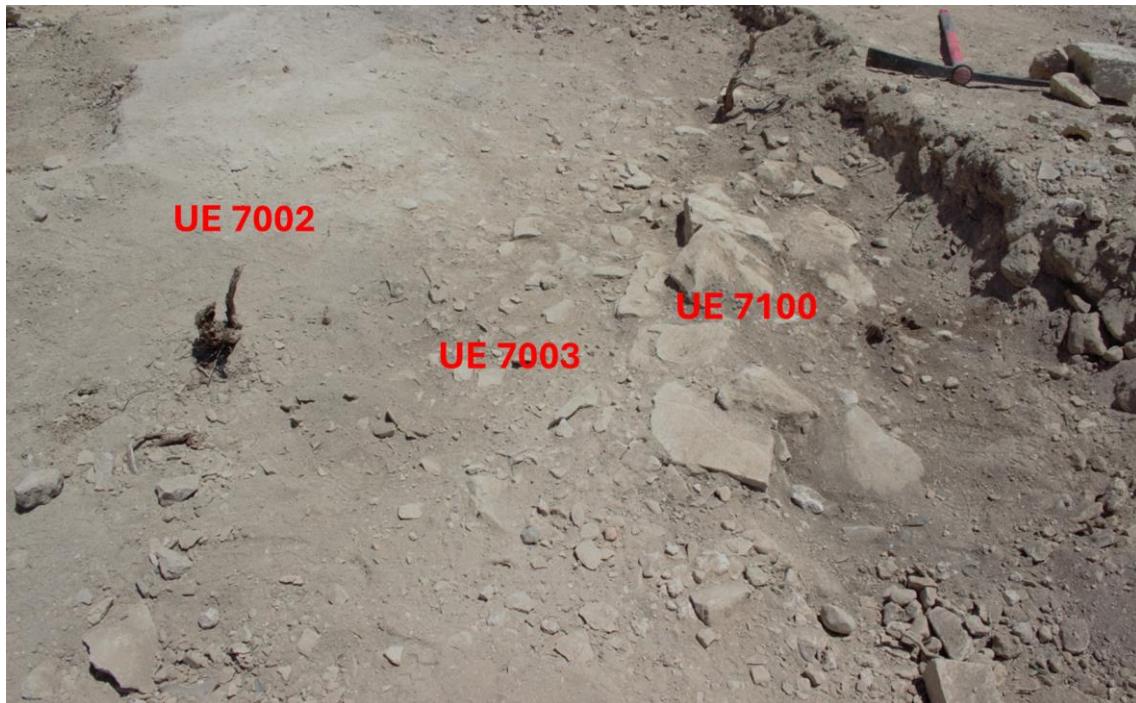
Se continua con la retirada de la UE 7001 y aparece una alineación de piedras y alrededor aparece una acumulación de piedras más pequeñas y esquirlas de tallado de piedras. En al norte del “muro” (UE 7100) aparece una costra de cal que se apoya sobre los restos de tallado de piedra.

Imagen 58- Localización de alineación de piedras

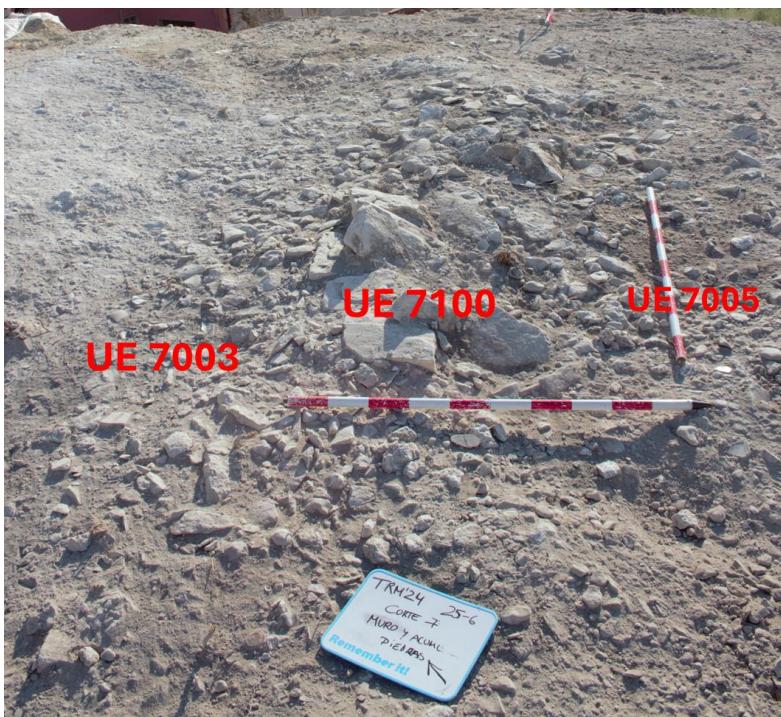
Tras la retirada de la UE 7001 en la zona afectada por la construcción del Ágora, se observa que se trata de una acumulación de piedras más o menos talladas en forma de bloques de mampostería, en la zona norte de esta acumulación hay un nivel de tierra marrón y abundantes restos de tallado de piedras (UE 7003). En la zona sur de la acumulación de piedras se registra un nivel de tierra marrón suelta con muchas raíces y piedras de gran tamaño, fragmentos de cerámica, vidrio y trozos de yeso con improntas de cañas y maderas (UE 7005).

Imagen 59- Localización de UEs 7003, 7005 y 7100

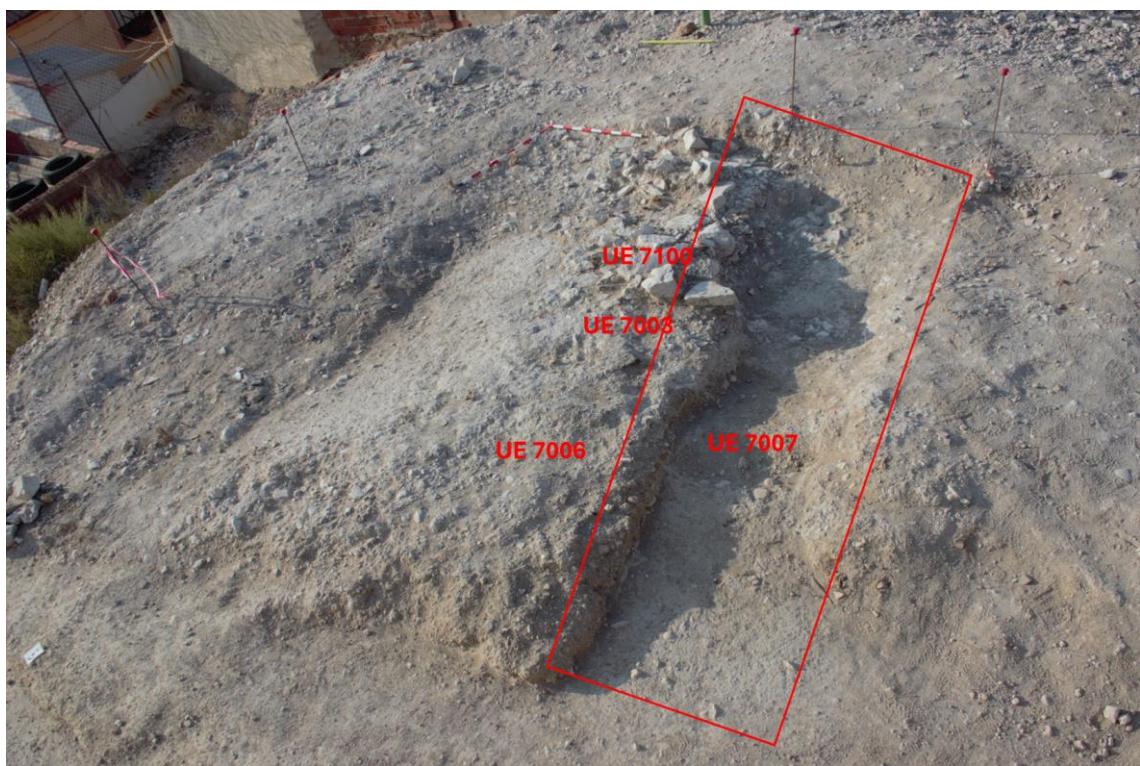
Se plantea un sondeo para ver sobre que se asientan las UEs 7003, 7005 y la acumulación de piedras (UE 7100), el sondeo se localiza en la . Estos niveles y la estructura cubren a una unidad de cenizas y barro quemado con abundante presencia de vidrios, cerámica, algún hueso de fauna y restos constructivos.

Imagen 60- Sondeo y diferentes UEs

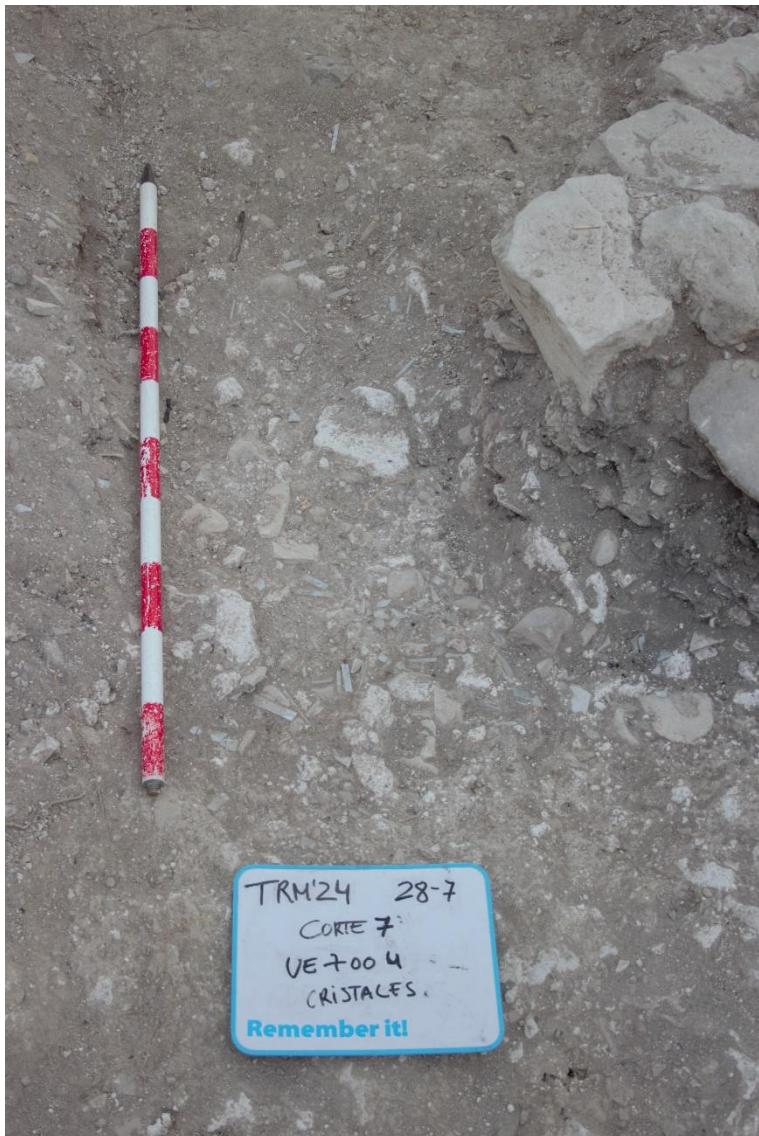
Imagen 61- Detalle de UE 7004 con acumulación de cristales

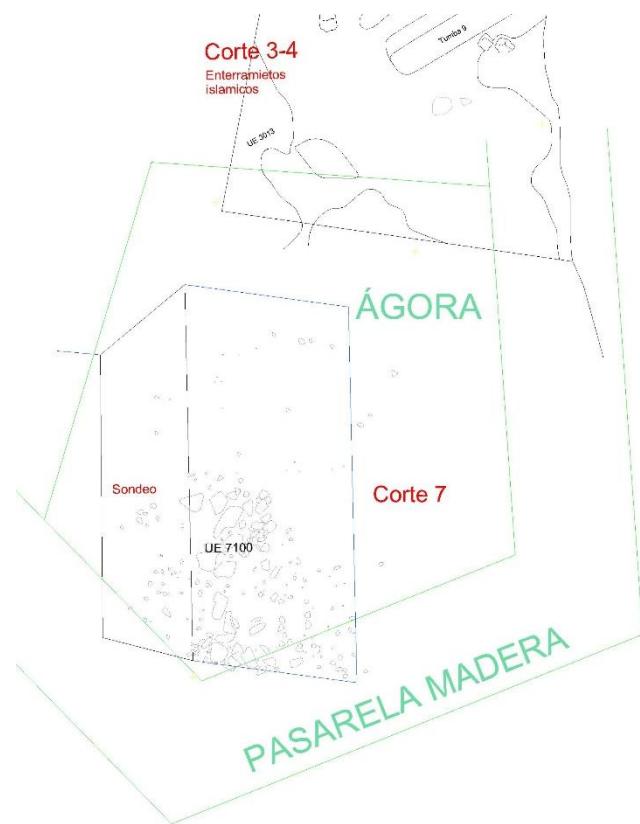
Imagen 62- Planta de la zona de actuación y extensión de la zona arqueológica afectada por la cimentación

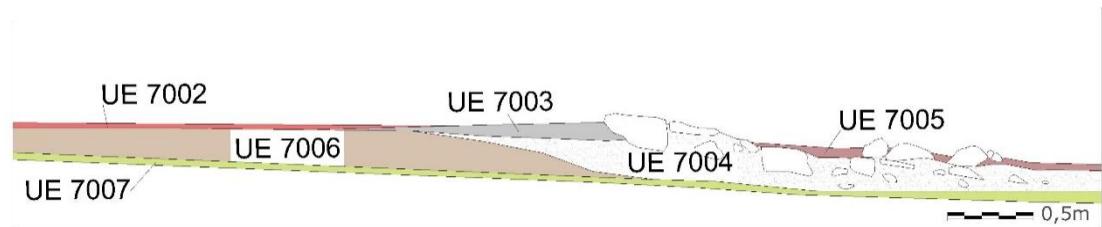
Imagen 63- Sección del perfil norte-sur del sondeo con las distintas UEs

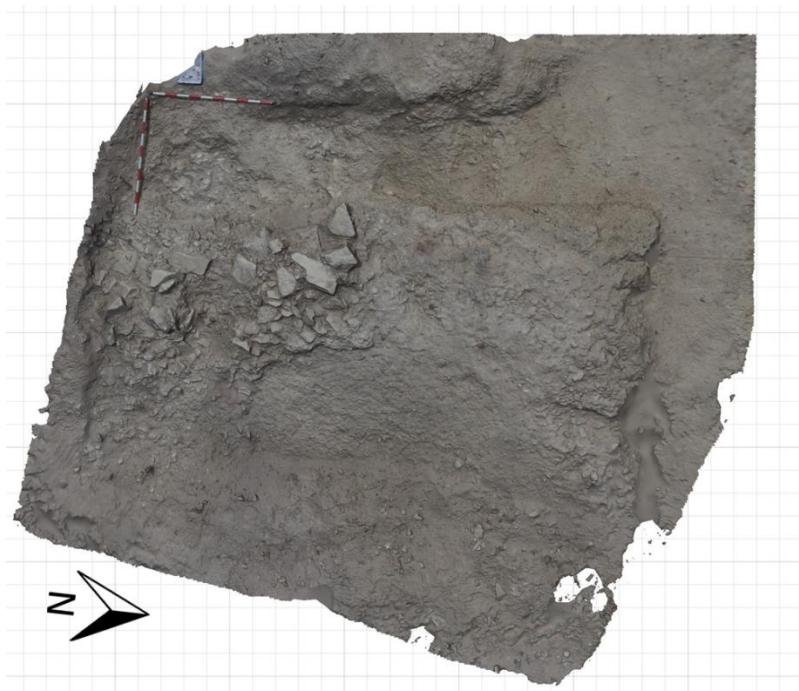
Imagen 64- Modelo fotogramétrico de la zona de actuación una vez finalizada la excavación.

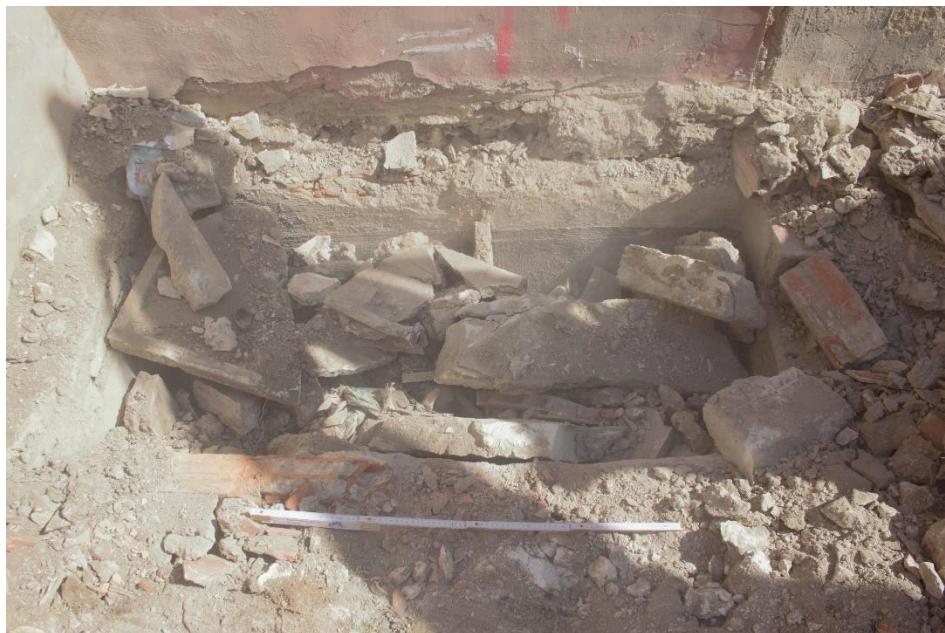
Imagen 65- Restos de una ducha y una construcción para acumular líquidos

Al retirar el nivel superficial de escombros, provenientes del desmonte de la casa que había en este solar, se localiza un nivel de arcillas naturales muy duro y compacto, que sería la base geológica del terreno. En la esquina norte excavado en este mismo nivel se encuentra una estructura de ladrillos sobre la que estaba apoyado un plato de ducha que relacionamos con la casa preexistente en este solar.

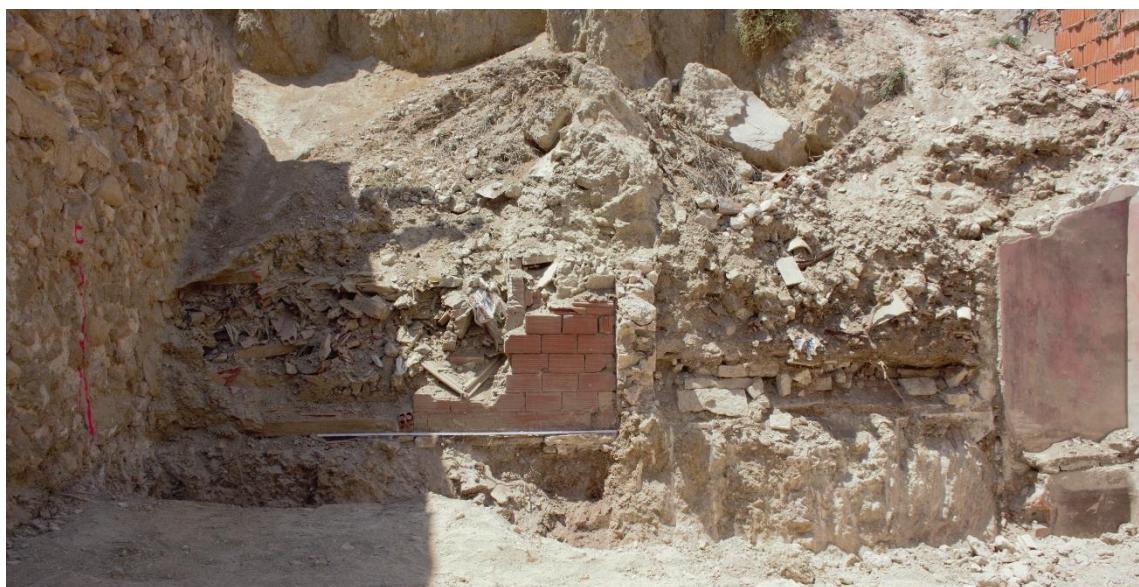
Imagen 66- Perfil oeste del solar donde se ven restos de los muros de la casa que apoyan sobre el talud del solar de la Torre del Reloj (en la parte de arriba del talud están excavadas las tumbas de época islámica)
