## **AN11. INFORME DE EXCAVACIÓN ARQUEOLÓGICA**

*Trabajos arqueológicos en el proyecto de rehabilitación  
del solar de la Torre del Reloj de Monóvar (Alicante)*

Memoria científica

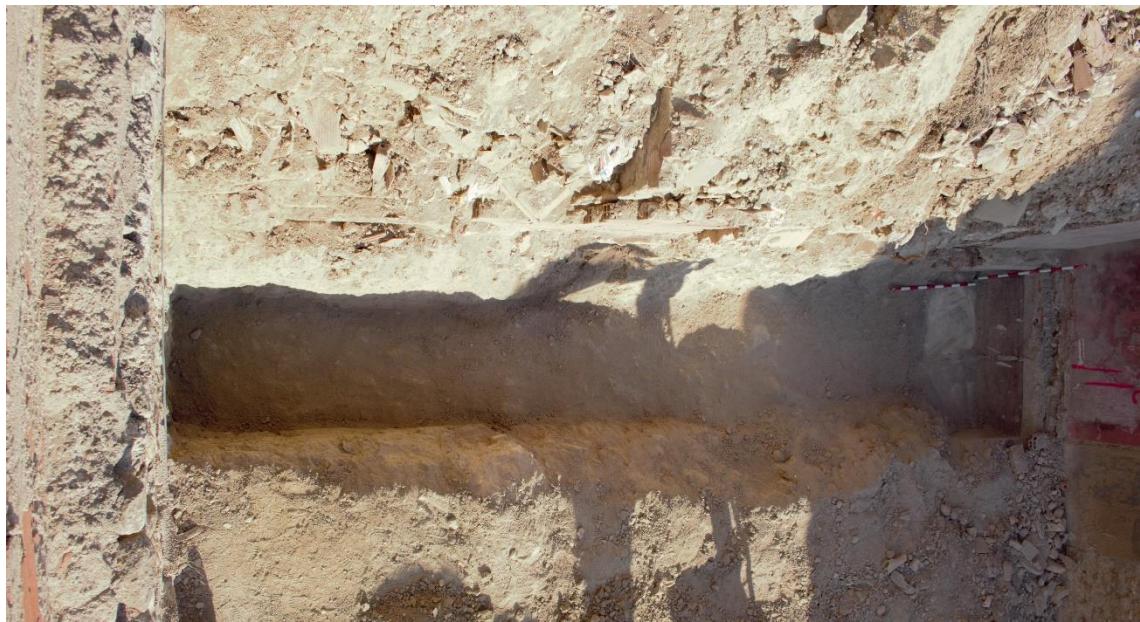
Al retirar el nivel superficial de escombros, provenientes del desmonte de la casa que había en este solar, se localiza un nivel de arcillas naturales muy duro y compacto, que sería la base geológica del terreno. En la esquina norte excavado en este mismo nivel se encuentra una estructura de ladrillos sobre la que estaba apoyado un plato de ducha que relacionamos con la casa preexistente en este solar.

Imagen 67- Vista superior de la zanja 8, en la esquina de la derecha se puede ver los muros de la fosa o pozo de la antigua vivienda.

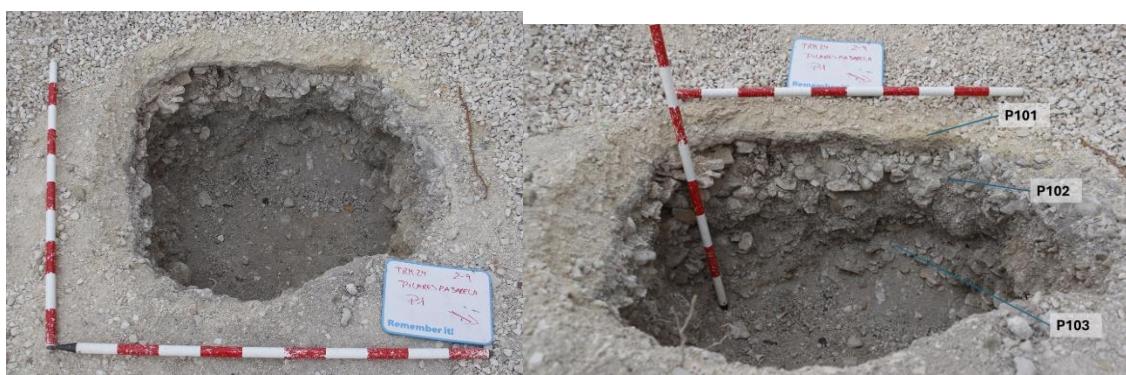
Imagen 68- Vista superior de la zanja P1/ Perfil de la zanja P1

Se observan tres niveles de tierras: en primer lugar, el P101 es el nivel de grabas aportado por la constructora para regularizar el terreno. El P102 es un nivel de tierra marrón con abundante presencia de escombros y piedras de mediano y pequeño tamaño (nivel superficial). Por ultimo el nivel P103 es un nivel de tierra marrón suelta con abundante presencia de escombros, pero a diferencia del nivel anterior (P102) no hay muchas piedras.

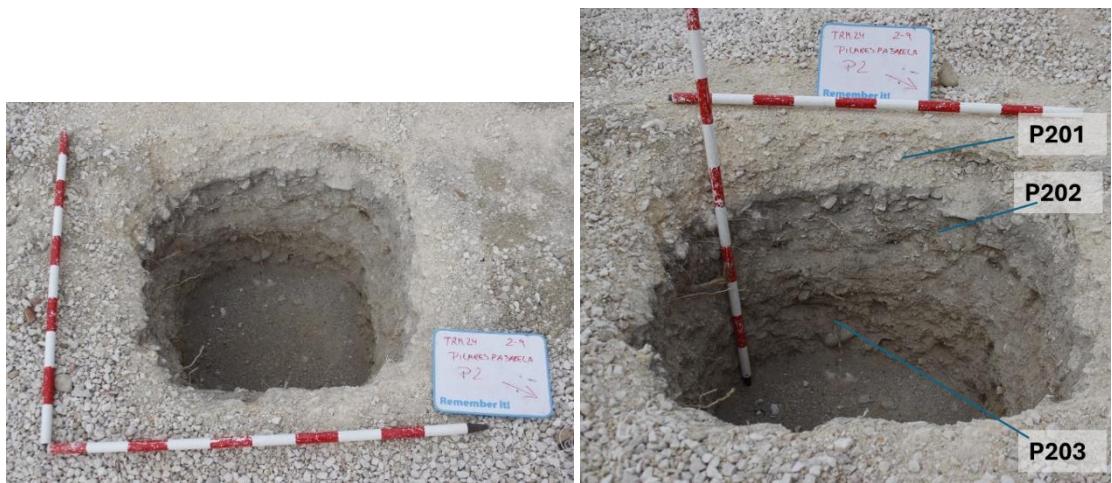
Imagen 69 - Vista superior de la zanja P2/ Perfil de la zanja P2

Se observan tres niveles de tierras: en primer lugar, el P201 es el nivel de grabas aportado por la constructora para regularizar el terreno. El P202 es un nivel de tierra marrón con presencia de escombros y alguna piedra de pequeño tamaño y muchas raíces (nivel superficial). Por último, el nivel P203 es un nivel de tierra marrón suelta con abundante presencia de escombros con alguna piedra de pequeño tamaño.

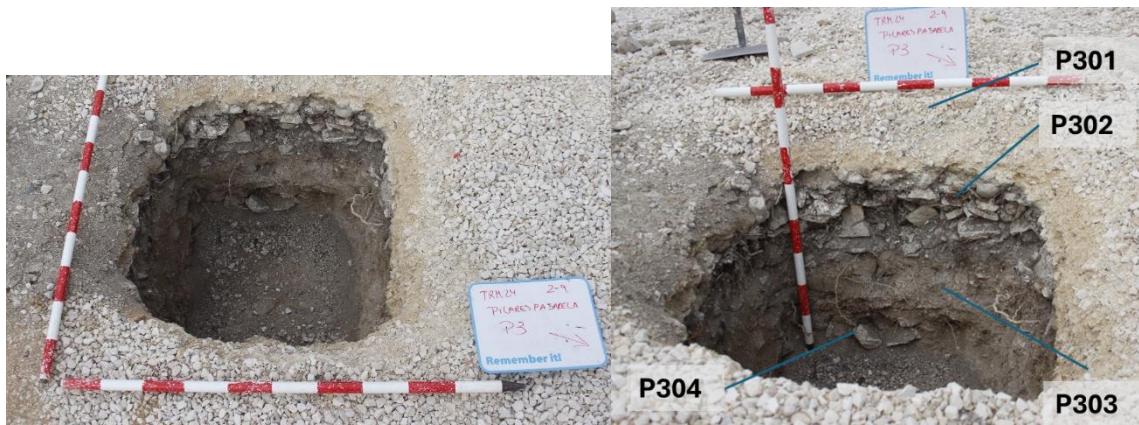
#### P3

Imagen 70 - Vista superior de la zanja P3/ Perfil de la zanja P3

Se observan cuatro niveles de tierras: en primer lugar, el P301 es el nivel de grabas aportado por la constructora para regularizar el terreno. El P302 es un nivel de tierra marrón con abundante presencia de escombros y piedras de mediano y pequeño tamaño (nivel superficial). El nivel P303 es un nivel de tierra marrón con pellas de cal y sin material arqueológico asociado. Por último, el nivel P304 es un nivel de tierra marrón suelta con abundante presencia de piedras de mediano tamaño.

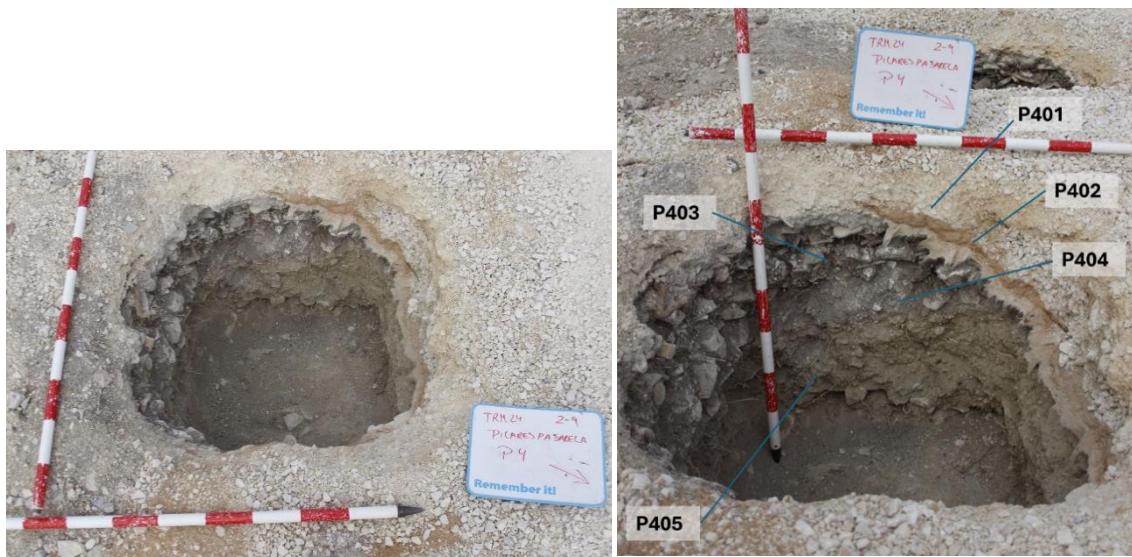
#### P4

Imagen 71 - Vista superior de la zanja P4/ Perfil de la zanja P4

Se observan cinco niveles de tierras: en primer lugar, el P401 es el nivel de grabas aportado por la constructora para regularizar el terreno. El P402 es un nivel de arena lavada, este corresponde al límite de la protección preventiva que se colocó para proteger el corte 7. El nivel P403 es un nivel de tierra marrón con abundante presencia de escombros y piedras de mediano y pequeño tamaño (nivel superficial). El nivel P404 es un nivel de tierra marrón con pellas de cal y sin material arqueológico asociado. Por último, el nivel P405 es un nivel de tierra marrón suelta con abundante presencia de piedras de mediano tamaño.

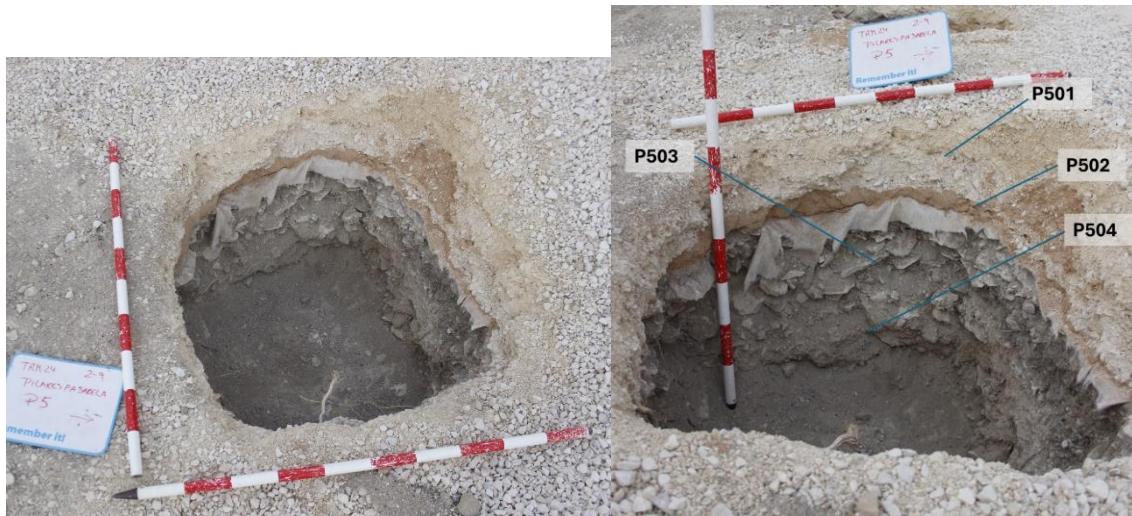
## P5

Imagen 72 - Vista superior de la zanja P5/ Perfil de la zanja P5

Se observan cuatro niveles de tierras: en primer lugar, el P501 es el nivel de grabas aportado por la constructora para regularizar el terreno. El P502 es un nivel de arena lavada, este corresponde a la esquina límite de la protección preventiva que se colocó para proteger el corte 7. El nivel P503 es un nivel de tierra marrón con abundante presencia de escombros y piedras de mediano y pequeño tamaño (nivel superficial). Por último, el nivel P504 es un nivel de tierra marrón suelta con abundante presencia de piedras de mediano tamaño.

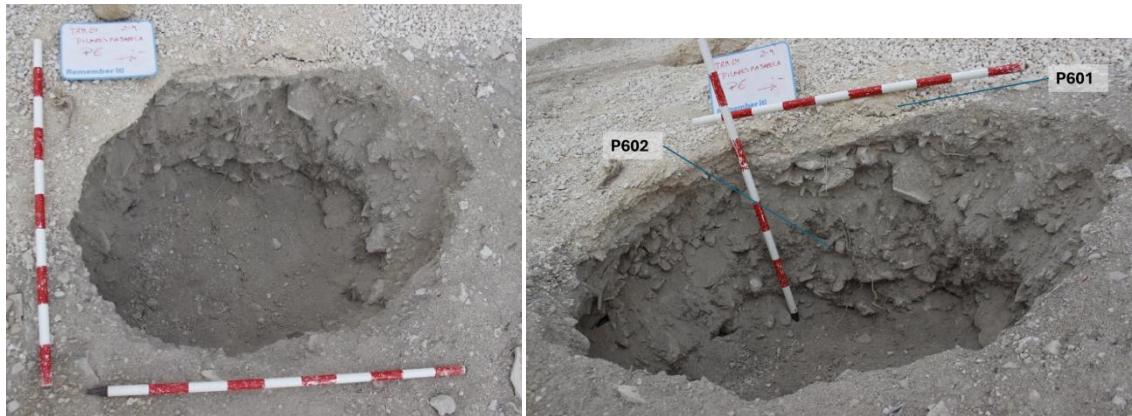
Imagen 73 - Vista superior de la zanja P6/ Perfil de la zanja P6

Se observan dos niveles de tierras: en primer lugar, el P601 es el nivel de grabas aportado por la constructora para regularizar el terreno y el P602 es un nivel de tierra marrón con abundante presencia de escombros y piedras de mediano y pequeño tamaño.

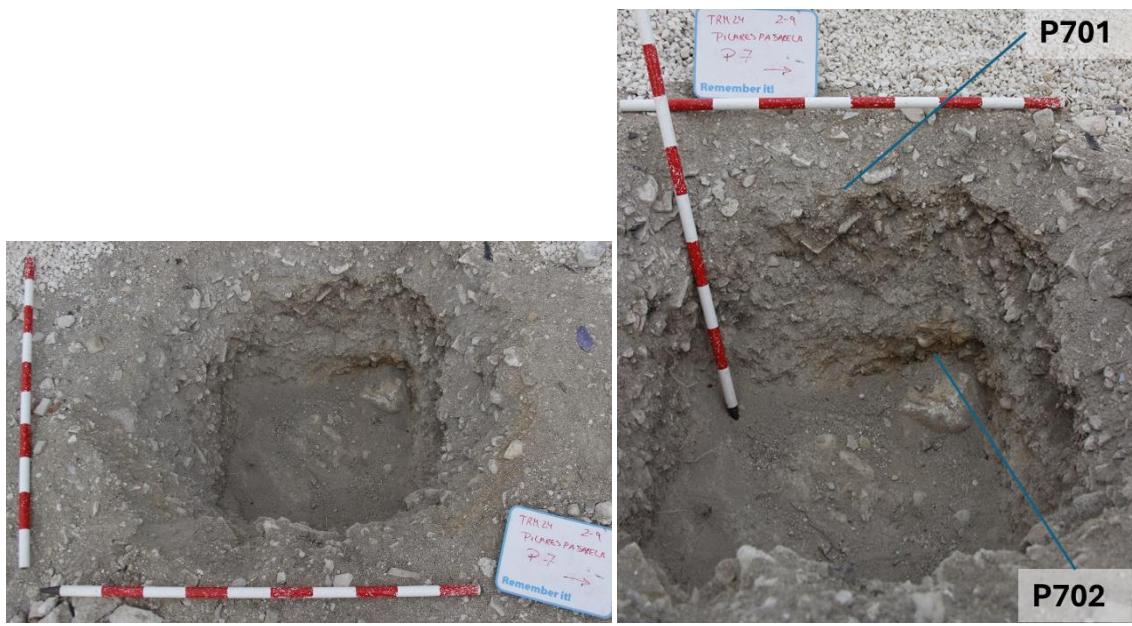
Imagen 74 - Vista superior de la zanja P7/ Perfil de la zanja P7

Se observan dos niveles de tierras: en primer lugar, el P701 es un nivel de tierra marrón con abundante presencia de escombros y piedras de mediano y pequeño tamaño y el P702 es un nivel de tierra anaranjada y compacto con piedras pequeñas.

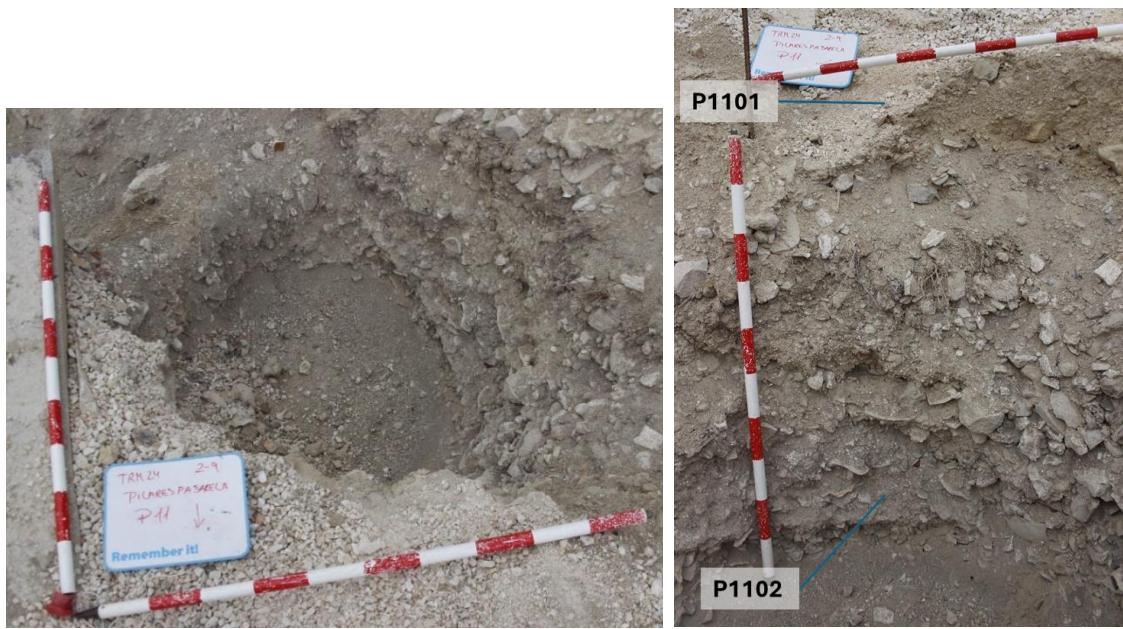
Imagen 75 - Vista superior de la zanja P11/ Perfil de la zanja P11

Se observan dos niveles de tierras: en primer lugar, el P1101 es el nivel de grabas aportado por la constructora para regularizar el terreno y el P1102 un nivel de tierra marrón con abundante presencia de escombros y piedras de mediano y pequeño tamaño.

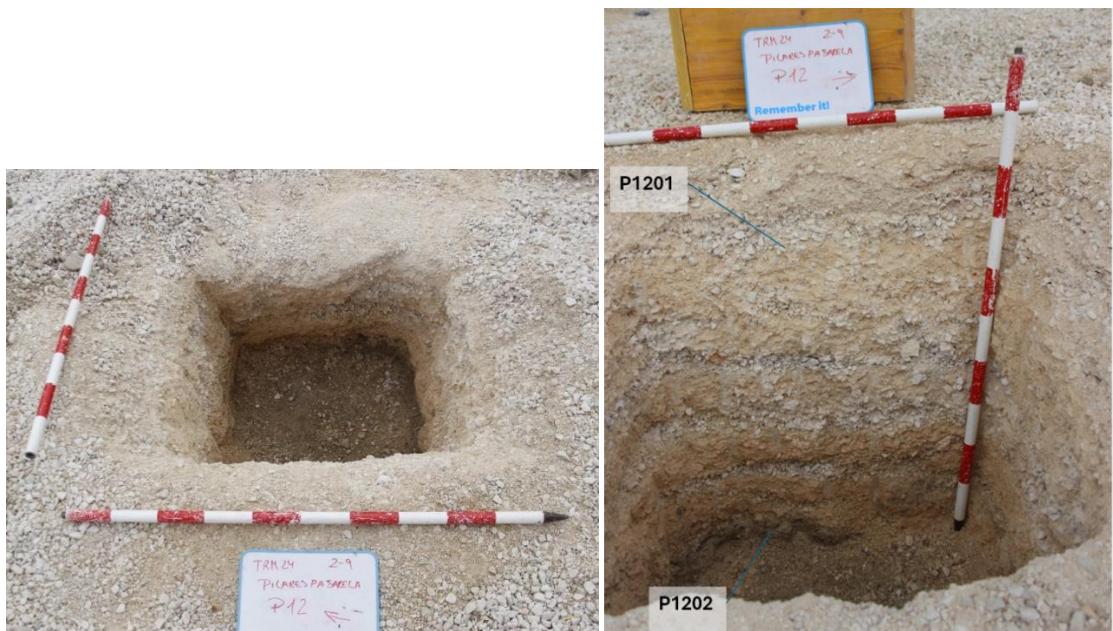
## P12

Imagen 76 - Vista superior de la zanja P12/ Perfil de la zanja P12

Se observan dos niveles de tierras: en primer lugar, el P1201 es el nivel de grabas aportado por la constructora para regularizar el terreno y el P1202 un nivel de tierra marrón compacto con presencia de alguna piedra de pequeño tamaño.

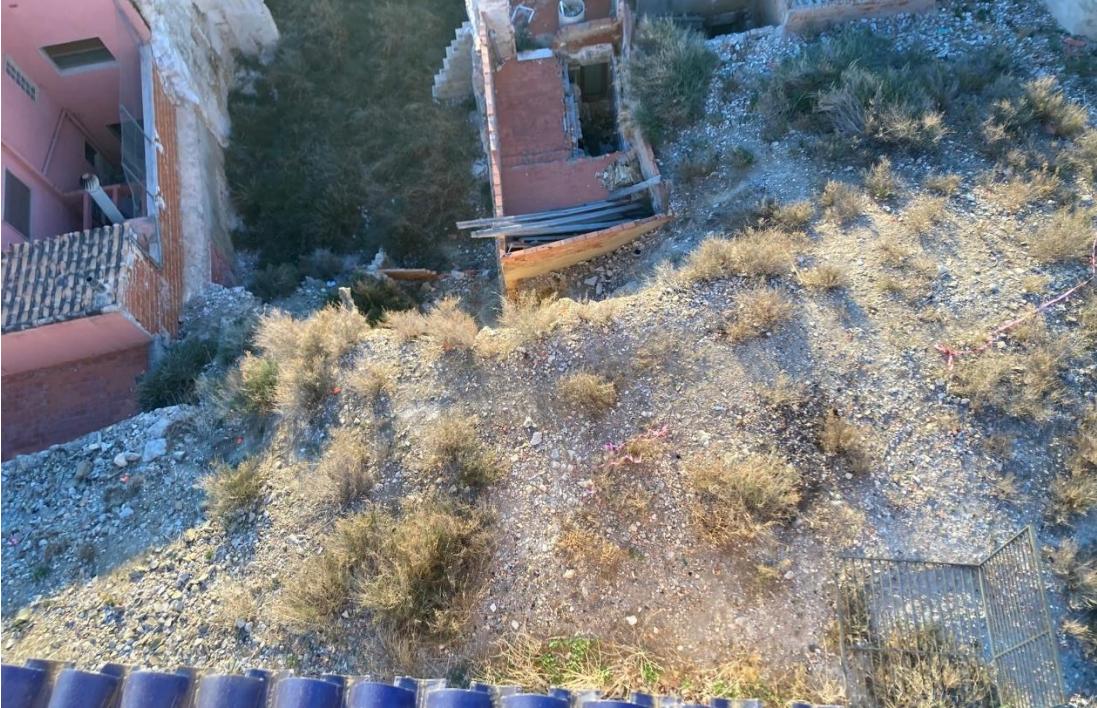
<b>Unidades Estratigráficas</b>		
UE: 3000	Corte: 3-4	Cronología: contemporánea
<b>Interpretación:</b> unidad superficial de desechos, escombros.		
Cota sup. max: 414,47 m.s.n.m.	Cota inf. max	
Cota sup. min: 411,52 m.s.n.m.	Cota inf. min	
<b>Relaciones</b>		
Igual a		
Equivale a		
Cubierta por		
Cubre a 3001		
Rellenada por		
Cortada por		
Corta a		
<b>Descripción</b>		
Unidad estratigráfica que cubre todo el solar superficialmente, está compuesta por varias lechadas de escombros y tierra grisácea o marrón.

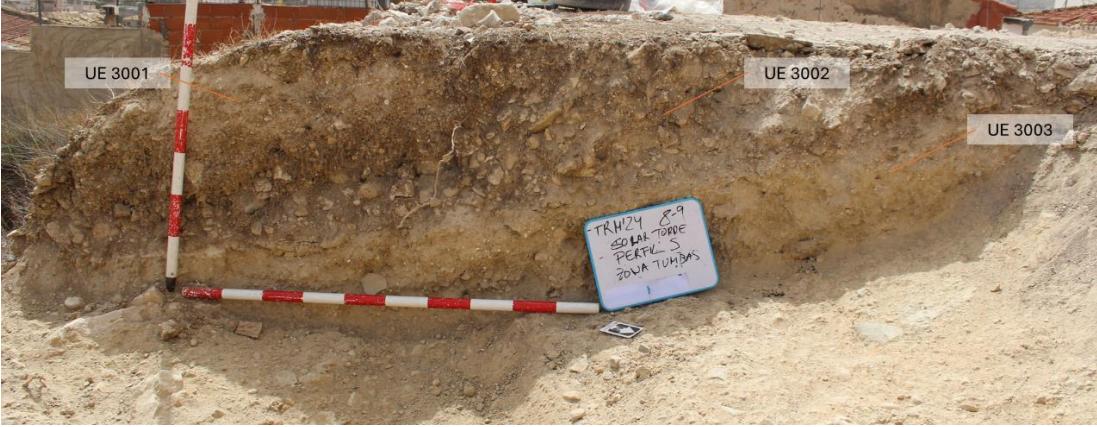
Unidades Estratigráficas		
UE: 3001	Corte: 3-4	Cronología: contemporánea
<b>Interpretación:</b> nivel vegetal		
Cota sup. max:	Cota inf. max	
Cota sup. min:	Cota inf. min	
Relaciones		
Igual a		
Equivale a		
Cubierta por 3000		
Cubre a 3002		
Rellenada por		
Cortada por		
Corta a		
Descripción		
Nivel de tierra suelta de color marrón y suelta, con mucha presencia de raíces

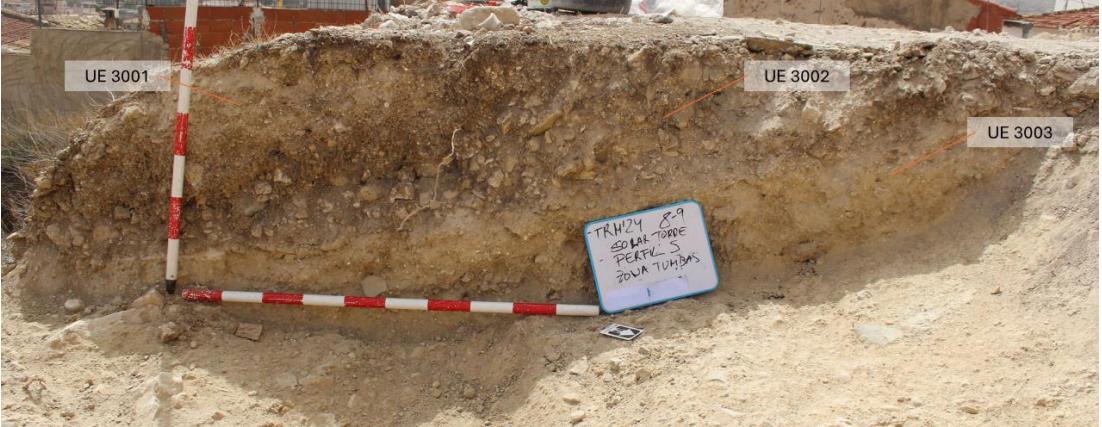
<b>Unidades Estratigráficas</b>		
<b>UE:3002</b>	<b>Corte:</b> 3-4	<b>Cronología:</b> contemporánea
<b>Interpretación:</b> desechos, escombros		
Cota sup. max:		Cota inf. Max: 413,38 m.s.n.m
Cota sup. min:		Cota inf. Min: 411,79 m.s.n.m
<b>Relaciones</b>		
Igual a		
Equivale a		
Cubierta por 3001		
Cubre a 3003, 3013,		
Rellenada por		
Cortada por		
Corta a		
<b>Descripción</b>		
Nivel de tierra marrón suelta con abundante presencia de escombros que se extiende por todo el solar. Similar a la UE 3000 pero con menos material de construcción.

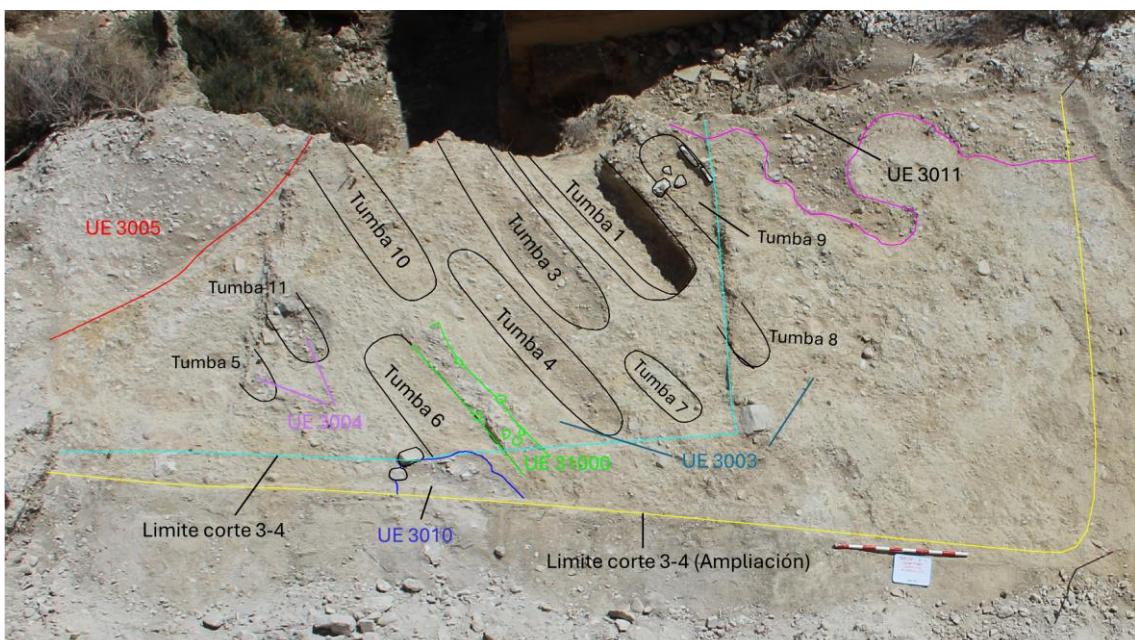
<b>Unidades Estratigráficas</b>		
<b>UE:</b> 3003	<b>Corte:</b> 3-4	<b>Cronología:</b> contemporánea
<b>Interpretación:</b> nivel geológico donde están excavadas las tumbas		
Cota sup. max: 413,38 m.s.n.m		Cota inf. max
Cota sup. min: 411,79 m.s.n.m		Cota inf. min
<b>Relaciones</b>		
Igual a		
Equivale a		
Cubierta por 3002, 3003		
Cubre a		
Rellenada por		
Cortada por tumbas, 3005, 3010, 3004, 3018		
Corta a		
<b>Descripción</b>		
Tierra amarilla muy compacta con piedras pequeñas. Es el nivel geológico donde se excavan las fosas de inhumación

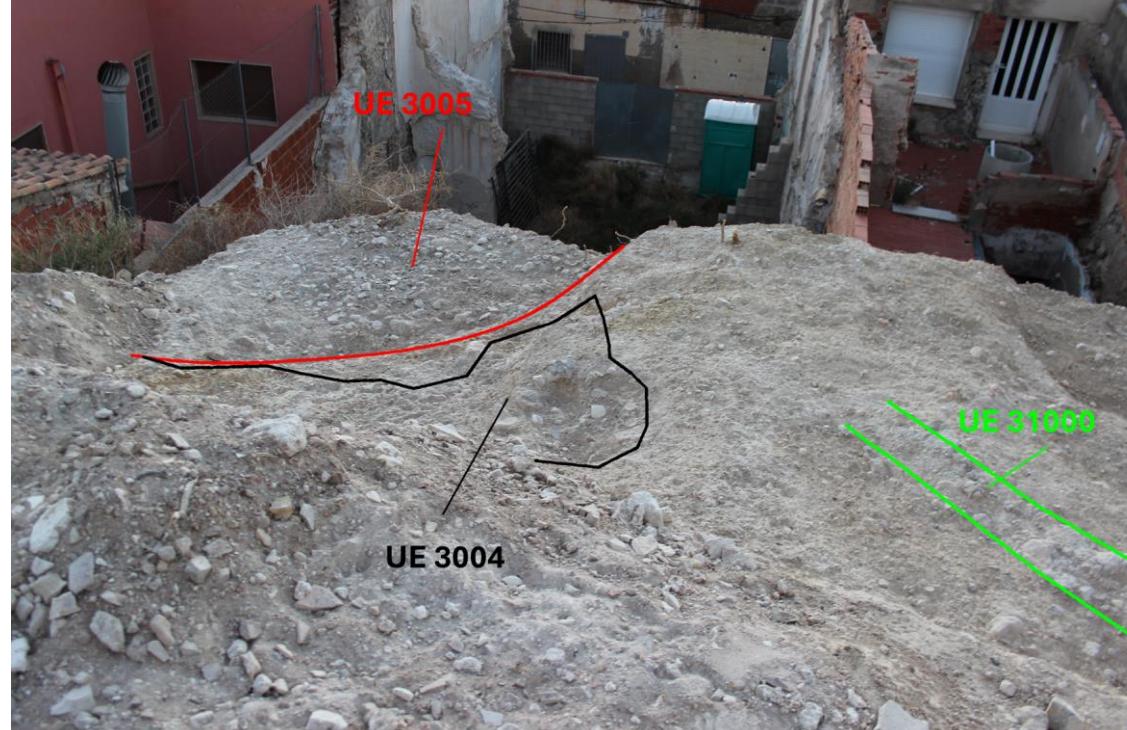
Unidades Estratigráficas		
UE:3004	Corte: 3-4	Cronología: contemporánea
<b>Interpretación:</b> desechos, escombros.		
Cota sup. max:		Cota inf. Max 413,11 m.s.n.m
Cota sup. min:		Cota inf. Min 412,38 m.s.n.m
Relaciones		
Igual a 3002		
Equivale a		
Cubierta por		
Cubre a		
Rellenada por		
Cortada por		
Corta a 3003 y tumbas 5, 11 y 12		
Descripción		
Pequeña fosa rellena con escombros y algún fragmento de hueso removido. Se hunde en la 3003 y afecta a las tumbas 5,11 y 12

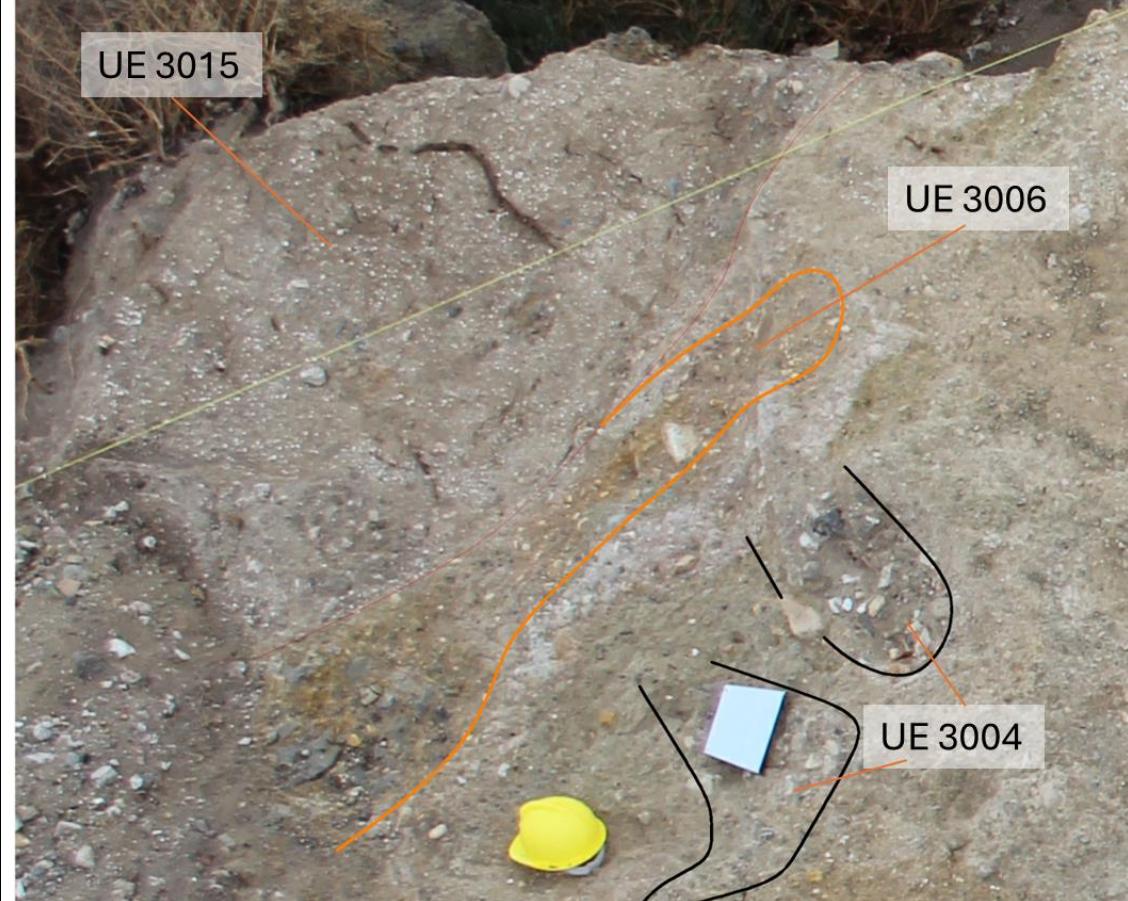
Unidades Estratigráficas		
UE:3006	Corte: 3-4	Cronología:
<b>Interpretación:</b> veta natural		
Cota sup. max: 412,83 m.s.n.m.	Cota inf. max	
Cota sup. min: 412,01 m.s.n.m.	Cota inf. min	
Relaciones		
Igual a		
Equivale a		
Cubierta por 3002		
Cubre a		
Rellenada por		
Cortada por		
Corta a		
Descripción		
Arcilla gris compacta que se encuentra en la zona N del corte junto una afloración de roca geológica.

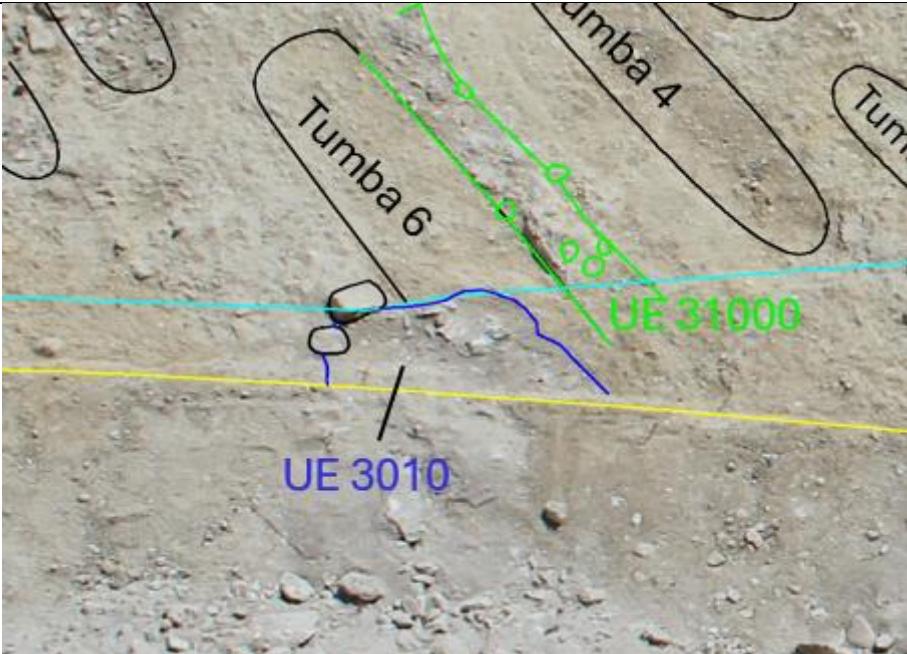
Unidades Estratigráficas		
UE:3010	Corte: 3-4	Cronología: moderna-contemporánea
<b>Interpretación:</b> escombro que rellena una estructura (posible pie de andamio, grúa)		
Cota sup. max: 413,35 m.s.n.m.	Cota inf. Max 412,92 m.s.n.m.	
Cota sup. min: 413,18 m.s.n.m.	Cota inf. Min 412,87 m.s.n.m.	
Relaciones		
Igual a		
Equivale a		
Cubierta por 3002		
Cubre a		
Rellenada por		
Cortada por		
Corta a 3003 y tumba 6		
Descripción		
Nivel de tierra grisácea suelta con muchos escombros, asociados a una estructura de piedra y cal que podría formar parte de un soporte para el pie de un andamio o de una grúa (UE 31001). Rompe la tumba 6.

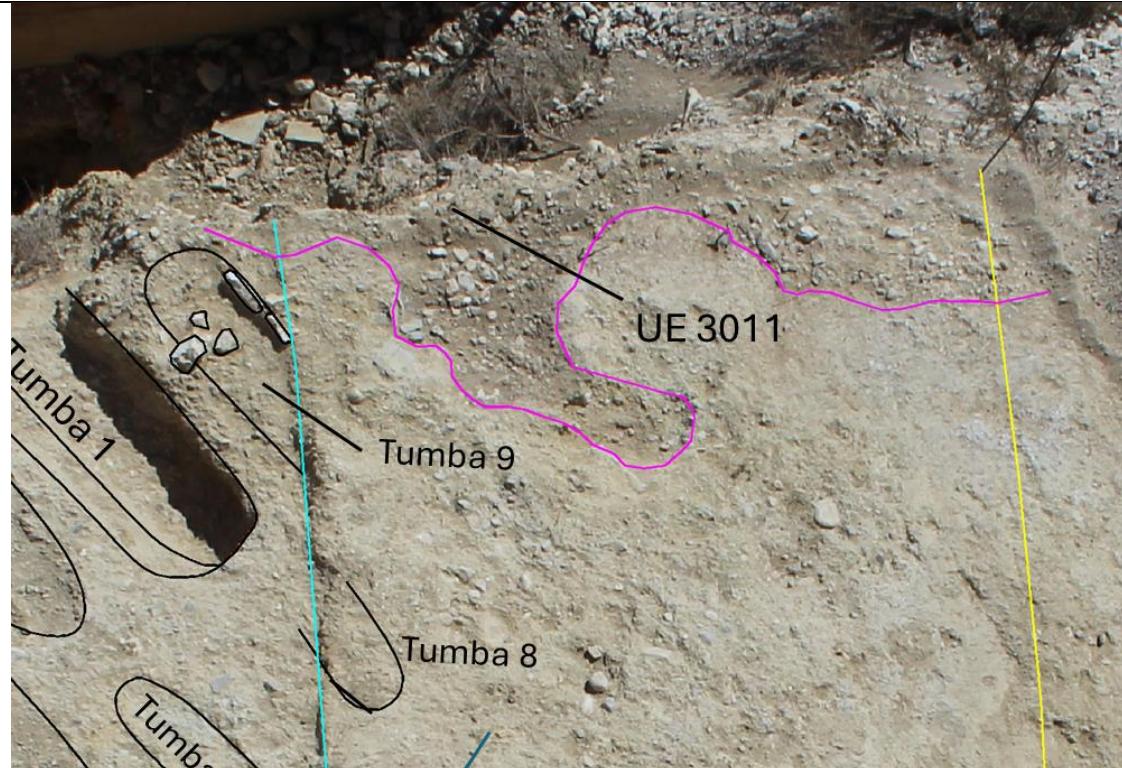
Unidades Estratigráficas		
UE:3011	Corte: 3-4	Cronología: contemporánea
<b>Interpretación:</b> desechos, escombros.		
Cota sup. max: 412,99 m.s.n.m.		Cota inf. Max 412,69 m.s.n.m.
Cota sup. min:412,83 m.s.n.m.		Cota inf. Min 413,57 m.s.n.m.
Relaciones		
Igual a		
Equivale a		
Cubierta por 3002		
Cubre a 3003		
Rellenada por		
Cortada por		
Corta a		
Descripción		
Nivel de tierra grisácea suelta con muchos escombros ubicada en el perfil del talud de la zona ampliada del corte 3-4. En esta unidad había una pequeña fosa excavada donde se enterró a un cachorro de perro

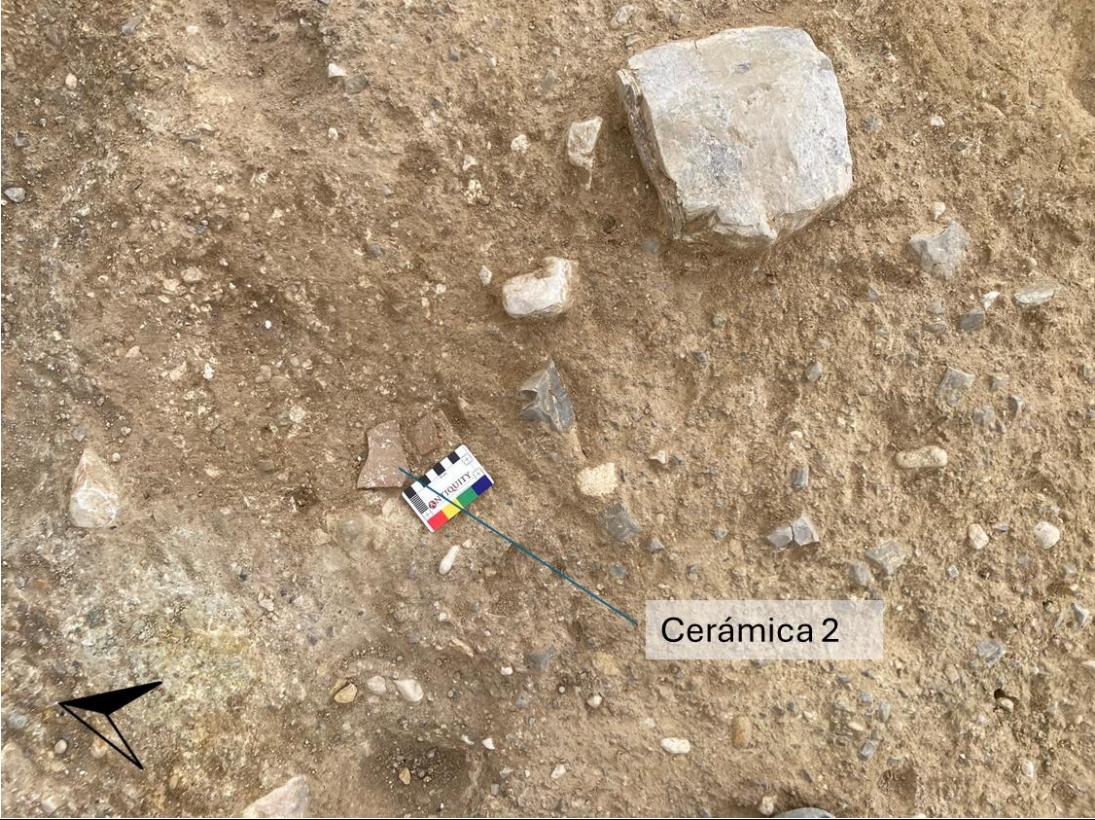
Unidades Estratigráficas		
UE:3012	Corte: 3-4	Cronología:
<b>Interpretación:</b>		
Cota sup. max: 413,36 m.s.n.m.	Cota inf. Max 413,03 m.s.n.m.	Cota sup. min:
	Cota inf. min	
<b>Relaciones</b>		
Igual a		
Equivale a		
Cubierta por 3002		
Cubre a 3003, 3013		
Rellenada por		
Cortada por		
Corta a		
<b>Descripción</b>		
Mancha de tierra marrón compacta con presencia de pellas de cal, aparece la cerámica 2.

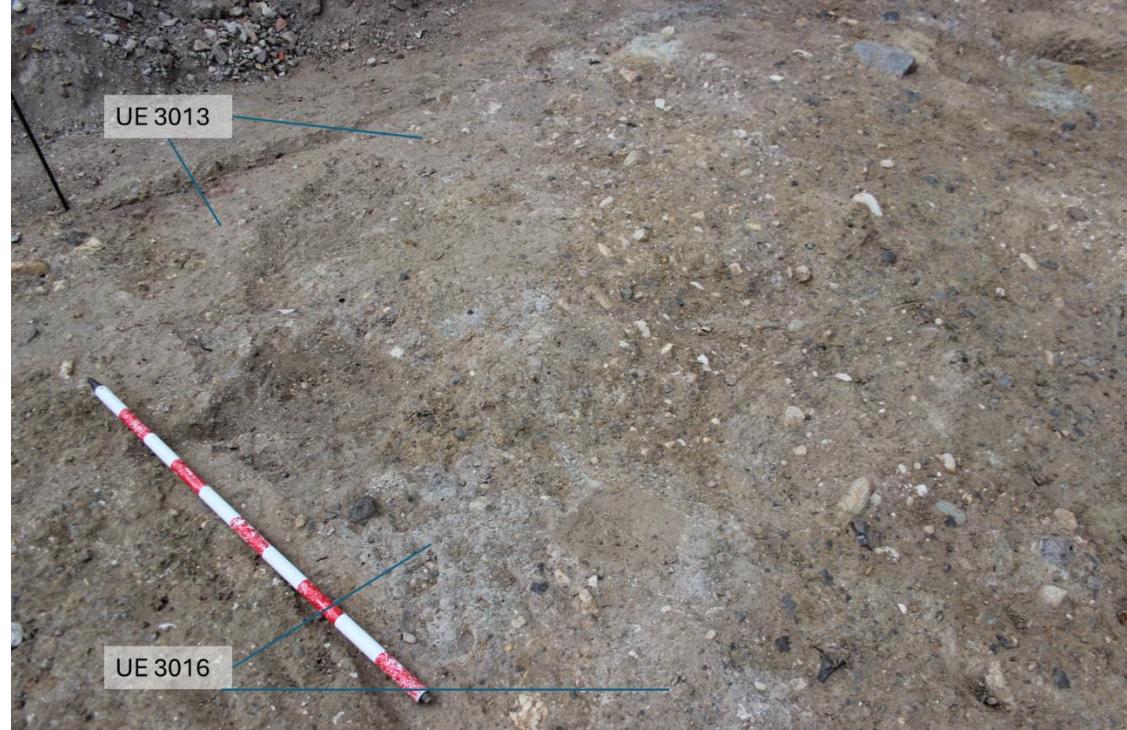
Unidades Estratigráficas		
UE:3013	Corte: 3-4	Cronología:
<b>Interpretación:</b> suelo, nivel de uso		
Cota sup. max: 413 m.s.n.m.	Cota inf. max	
Cota sup. min: 413 m.s.n.m.	Cota inf. min	
Relaciones		
Igual a		
Equivale a		
Cubierta por		
Cubre a		
Rellenada por		
Cortada por		
Corta a		
Descripción		
Nivel de suelo de ocupación, caracterizado por una tierra grisácea con inclusiones de piedra

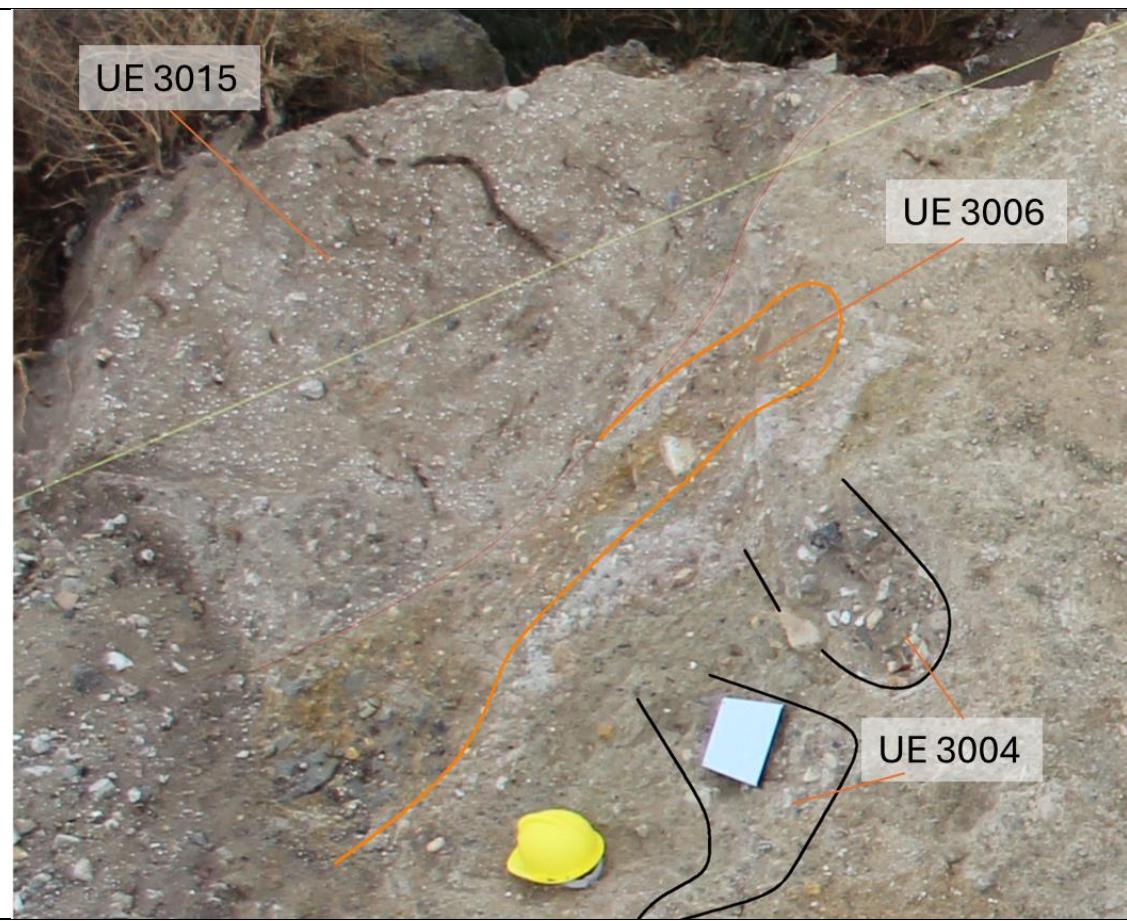
Unidades Estratigráficas		
UE:3015	Corte: 3-4	Cronología:
<b>Interpretación:</b>		
Cota sup. Max 411,92 m.s.n.m.	Cota inf. max	
Cota sup. Min 411,79 m.s.n.m.	Cota inf. min	
<b>Relaciones</b>		
Igual a		
Equivale a		
Cubierta por 3005		
Cubre a 3003		
Rellenada por		
Cortada por		
Corta a		
<b>Descripción</b>		
Tierra gris suelta y con pellas de cal. Aparece bajo la UE 3005 y apoya sobre la UE 3003.

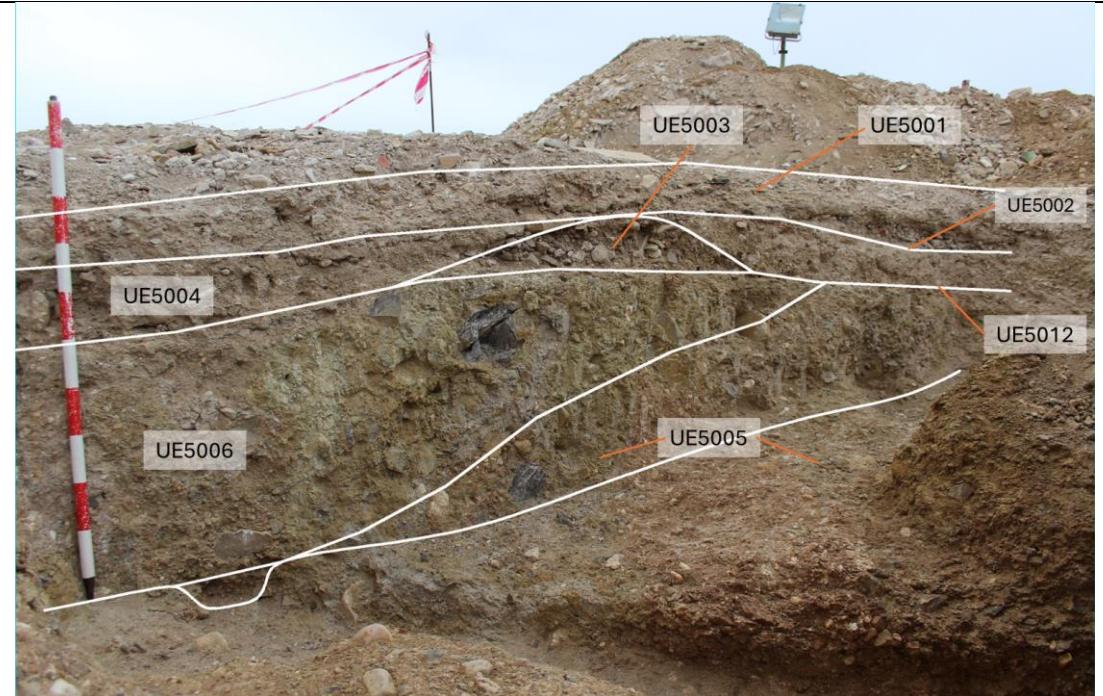
Unidades Estratigráficas		
<b>UE:5001</b>	<b>Corte: 5</b>	<b>Cronología:</b>
<b>Interpretación:</b> desechos, escombros		
Cota sup. max:		Cota inf. Max: 413,35
Cota sup. min:		Cota inf. Min: 413,27
Relaciones		
Igual a		
Equivale a		
Cubierta por		
Cubre a 5004, 5003, 5002		
Rellenada por		
Cortada por		
Corta a		
Descripción		
Capa de escombros con tierra suelta marrón y piedras de gran tamaño

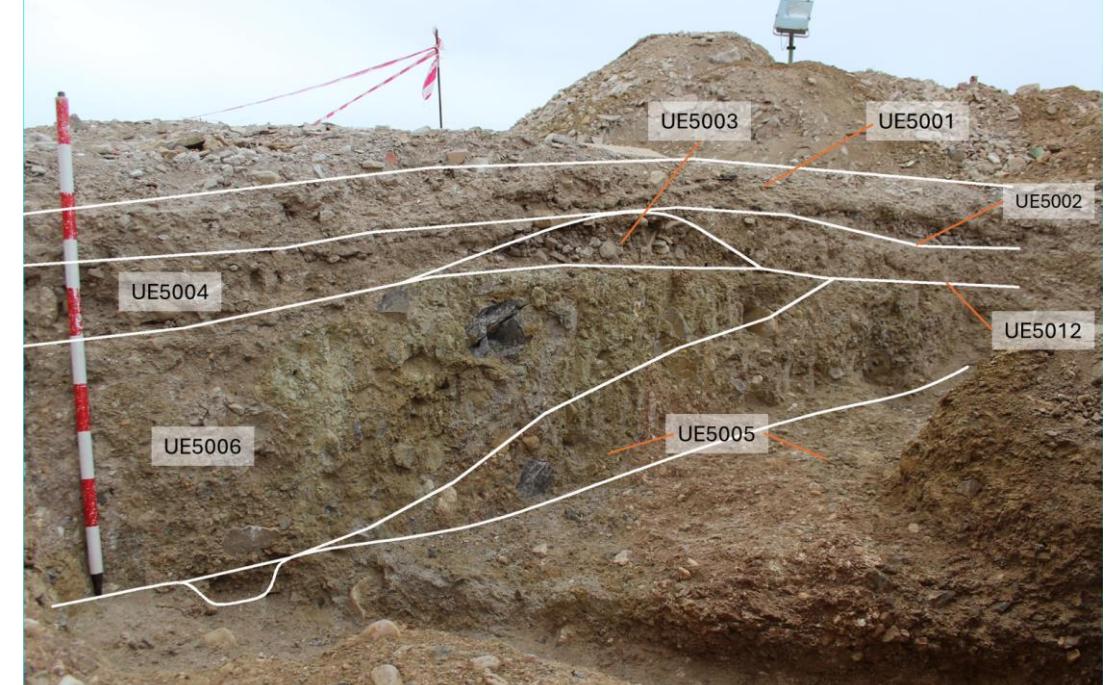
Unidades Estratigráficas		
UE:5002	Corte: 5	Cronología:
<b>Interpretación:</b> desechos, escombros		
Cota sup. max: 413,35	Cota inf. Max: 413,27	
Cota sup. min:413,27	Cota inf. Min: 413,14	
Relaciones		
Igual a		
Equivale a		
Cubierta por 5001		
Cubre a 5012, 5003		
Rellenada por		
Cortada por		
Corta a		
Descripción		
Tierra gris compacta

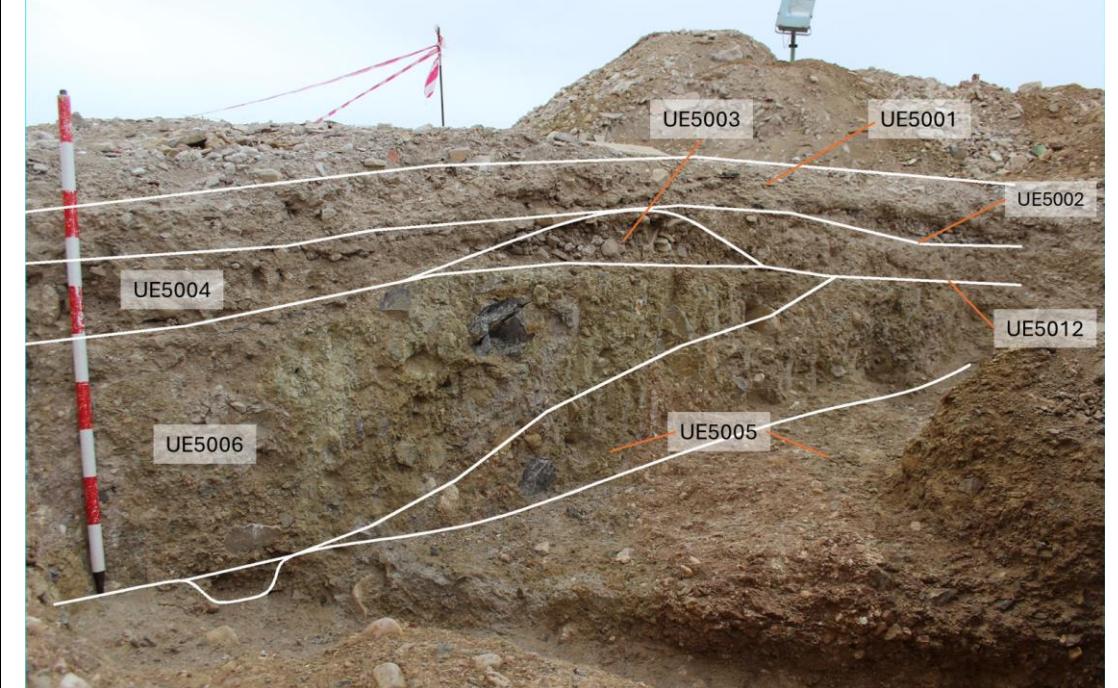
Unidades Estratigráficas		
UE:5006	Corte: 5	Cronología:
<b>Interpretación:</b>		
Cota sup. max: 413,18	Cota inf. max: 413,14	
Cota sup. min: 413,18	Cota inf.. min: 412,44	
<b>Relaciones</b>		
Igual a 5007		
Equivale a		
Cubierta por		
Cubre a 5005		
Rellenada por		
Cortada por		
Corta a		
<b>Descripción</b>		
Nivel de tierra marrón suelta con piedras pequeñas y medianas

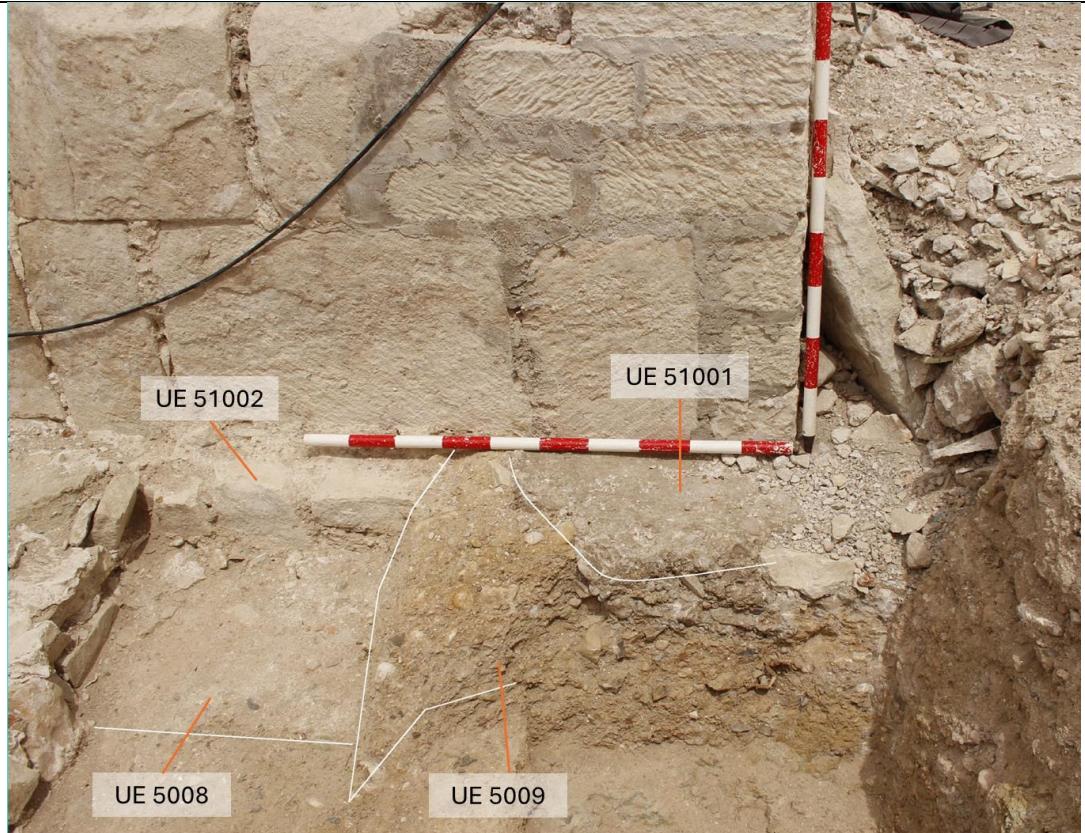
Unidades Estratigráficas		
UE:5008	Corte: 5	Cronología:
<b>Interpretación:</b>		
Cota sup. max: 412,44	Cota inf. max	
Cota sup. min:412,44	Cota inf. min	
Relaciones		
Igual a		
Equivale a		
Cubierta por 5006		
Cubre a		
Rellenada por		
Cortada por		
Corta a		
Descripción		
Tierra marrón con cal y piedras pequeñas y algunos cantos rodados

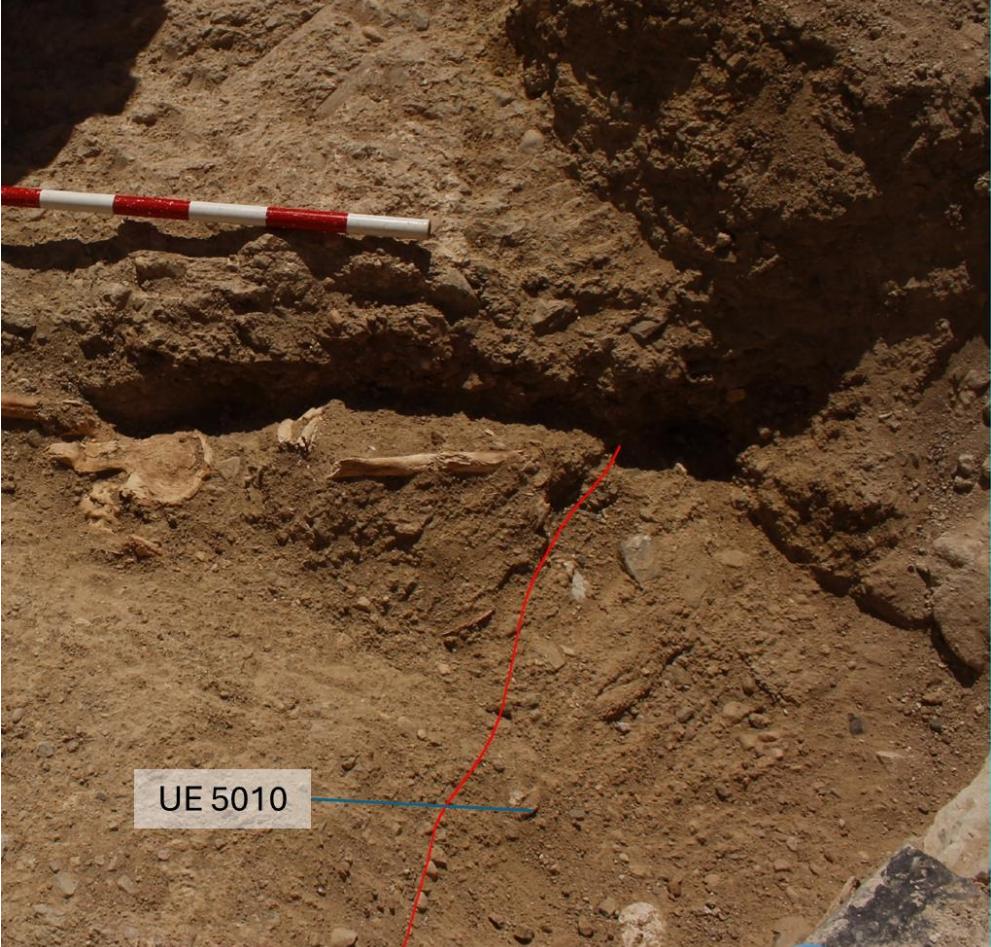
Unidades Estratigráficas		
UE:5010	Corte: 5	Cronología:
<b>Interpretación:</b> relleno entre el solar y el muro		
Cota sup. max:412,49	Cota inf. max	
Cota sup. min:412,18	Cota inf. min	
Relaciones		
Igual a		
Equivale a		
Cubierta por		
Cubre a		
Rellenada por		
Cortada por		
Corta a tumba 13		
Descripción		
Nivel de gravilla y escombros que corta la tumba 13

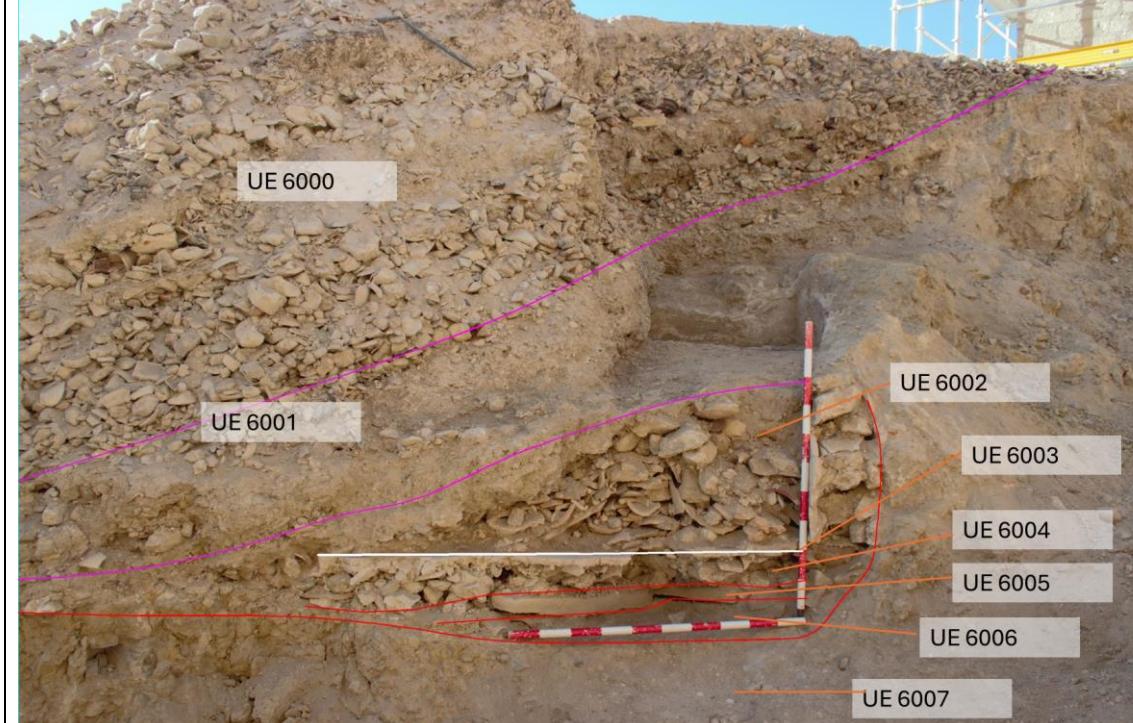
Unidades Estratigráficas		
<b>UE: 6000</b>	<b>Corte: 6</b>	<b>Cronología:</b>
<b>Interpretación:</b> desechos, escombros		
Cota sup. max:		Cota inf. max
Cota sup. min:		Cota inf. min
Relaciones		
Igual a		
Equivale a		
Cubierta por		
Cubre a 6001 6007		
Rellenada por		
Cortada por		
Corta a		
Descripción		
Diferentes lechadas de escombros
