## **AN11. INFORME DE EXCAVACIÓN ARQUEOLÓGICA**

*Trabajos arqueológicos en el proyecto de rehabilitación  
del solar de la Torre del Reloj de Monóvar (Alicante)*

Memoria científica

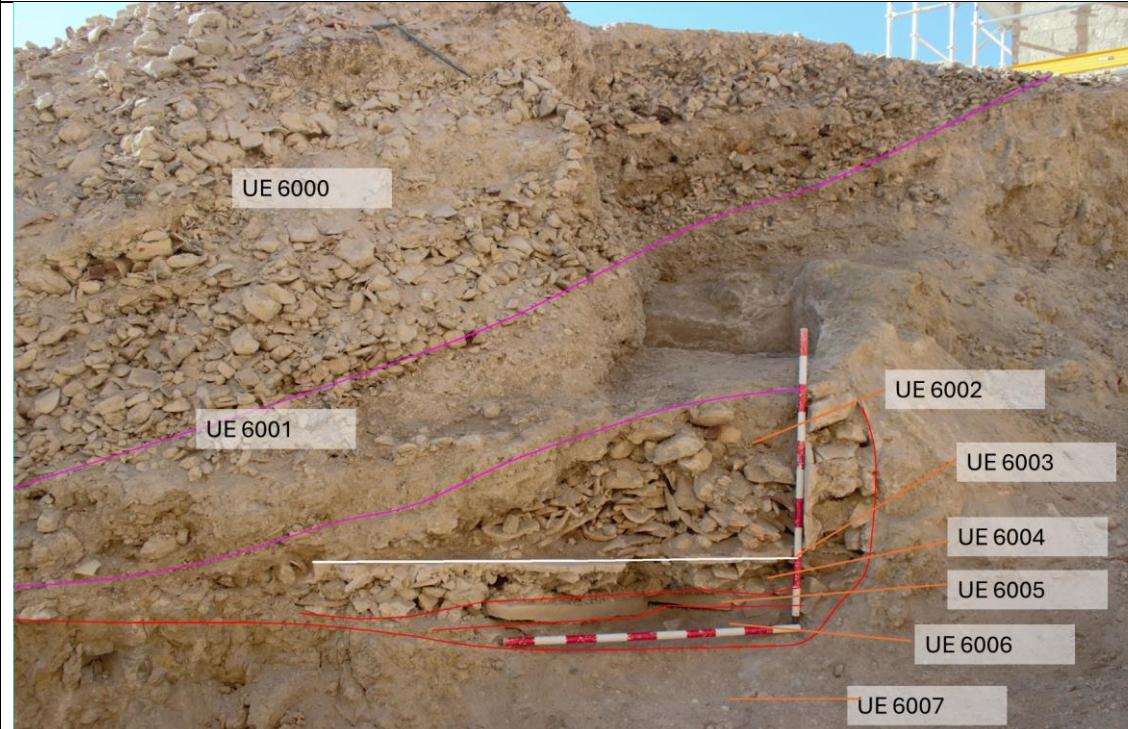
Unidades Estratigráficas		
UE:6001	Corte: 6	Cronología:
<b>Interpretación:</b>		
Cota sup. max: 410,05	Cota inf. Max 410,74	
Cota sup. min:	Cota inf. Min 410,5	
Relaciones		
Igual a		
Equivale a		
Cubierta por 6000		
Cubre a 6002 y 6007		
Rellenada por		
Cortada por		
Corta a		
Descripción		
Tierra marrón suelta sobre la UE 6002 (derrumbe de la casa)

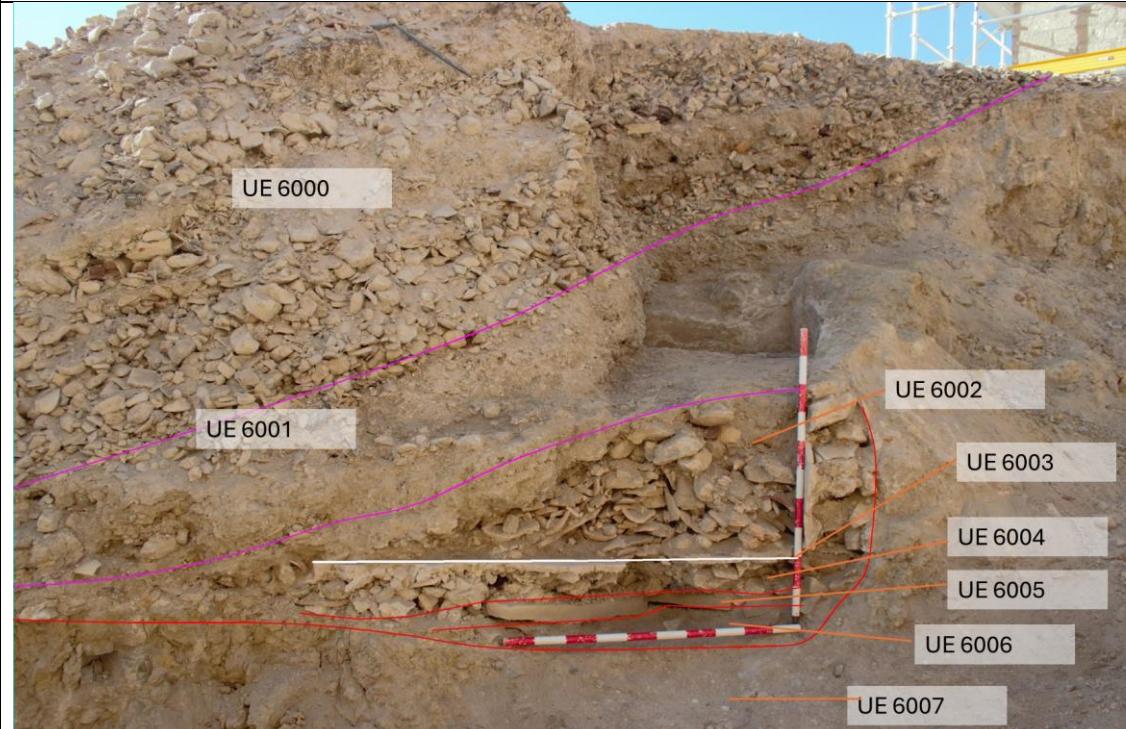
Unidades Estratigráficas		
UE:6002	Corte: 6	Cronología:
<b>Interpretación:</b> Derrumbe de las pareces y el techo de la habitación		
Cota sup Max 410,74	Cota inf. Max: 410,01	
Cota sup. Min 410,5	Cota inf. Min 410,01	
Relaciones		
Igual a		
Equivale a		
Cubierta por 6001		
Cubre a 6003		
Rellenada por		
Cortada por		
Corta a		
Descripción		
Conjunto de tejas piedras grandes algún fragmento de mortero de cal con impronta de cañas

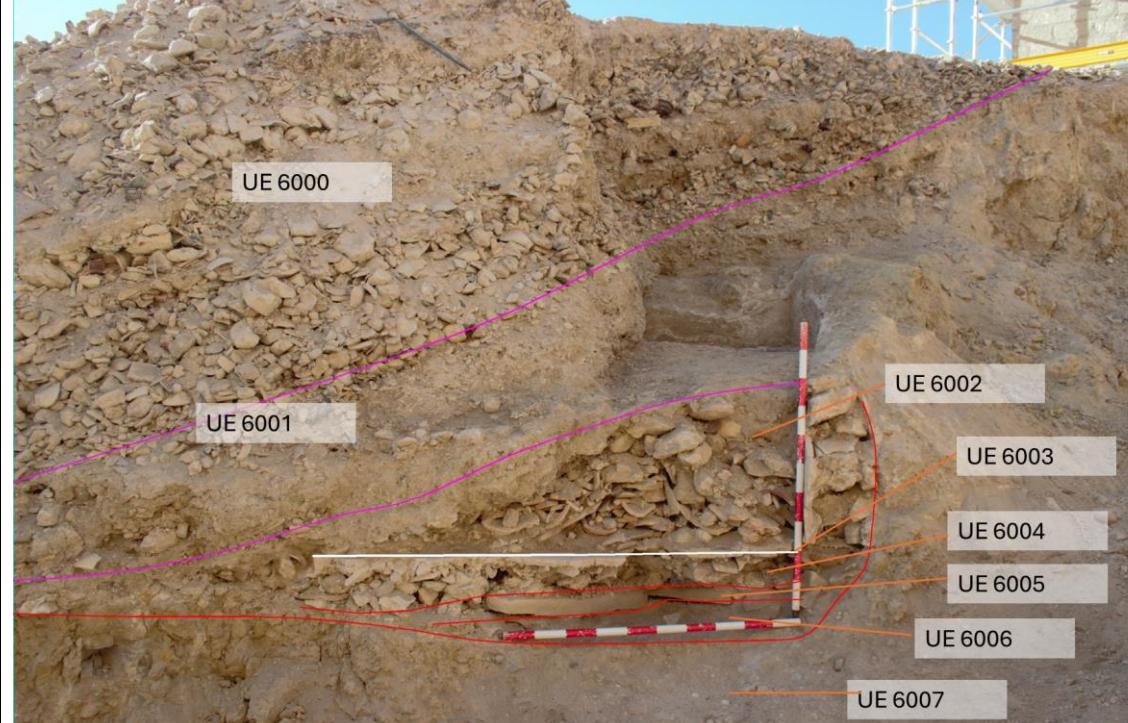
Unidades Estratigráficas		
UE:6005	Corte: 6	Cronología: s. XIX-XX
<b>Interpretación:</b> preparado de suelo		
Cota sup. max: 409,89		
Cota sup. min: 409,89		Cota inf. Max 409,84
		Cota inf. Min 409,83
Relaciones		
Igual a		
Equivale a		
Cubierta por 6004		
Cubre a 6006		
Rellenada por		
Cortada por		
Corta a		
Descripción		
Losas en posición horizontal

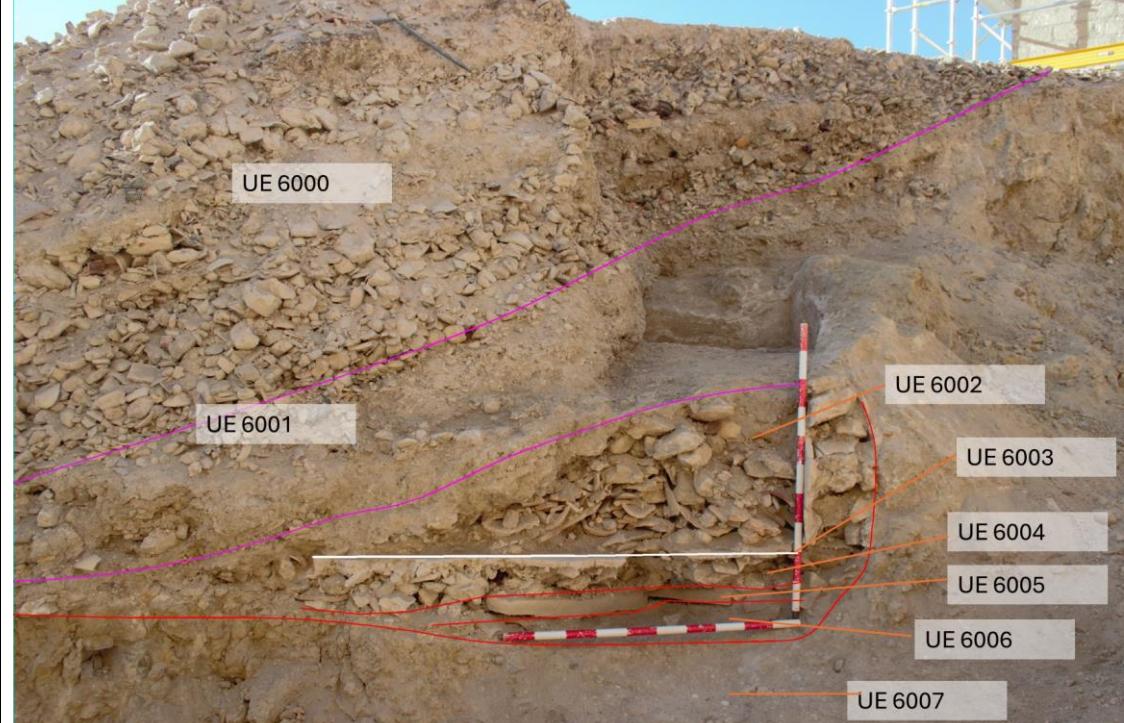
Unidades Estratigráficas		
UE:6007	Corte: 6	Cronología:
<b>Interpretación:</b> nivel geológico recortado para construir la vivienda y posteriormente el muro del solar de la torre		
Cota sup. max: 408,7		Cota inf. max
Cota sup. min: 408,7		Cota inf. min
Relaciones		
Igual a		
Equivale a		
Cubierta por 6001, 6000		
Cubre a		
Rellenada por 6006, 6005, 6004, 6003, 6002		
Cortada por		
Corta a		
Descripción		
Interfaz de recorte del nivel geológico

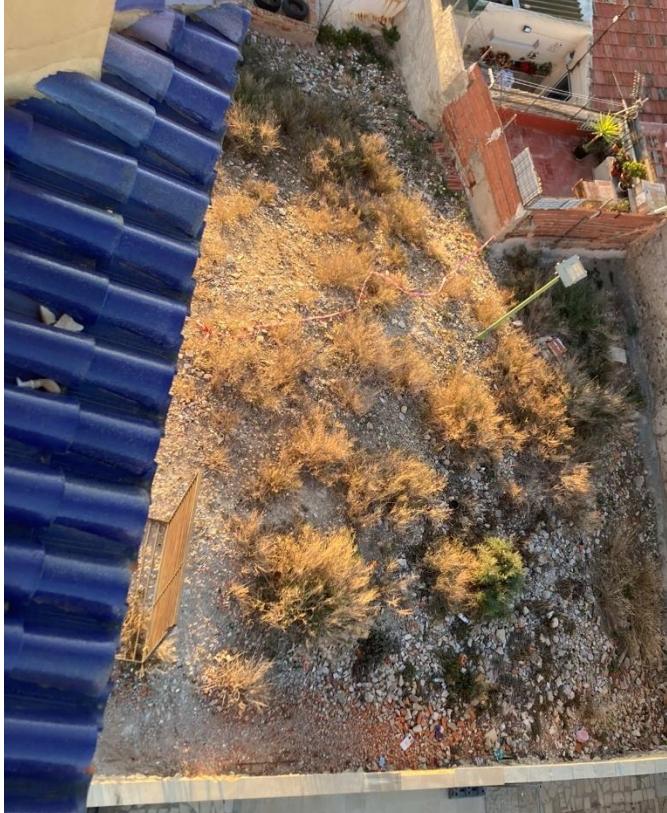
<b>Unidades Estratigráficas</b>		
<b>UE:</b> 7001	<b>Corte:</b> 7	<b>Cronología:</b> s XX-XXI
<b>Interpretación:</b> desechos, escombros		
Cota sup. max: 414,4		Cota inf. Max 413,22
Cota sup. min: 413,38		Cota inf. Min 413,2
<b>Relaciones</b>		
Igual a 3002		
Equivale a		
Cubierta por		
Cubre a 7002, 7003, 7005		
Rellenada por		
Cortada por		
Corta a		
<b>Descripción</b>		
Tierra marrón con mucha abundancia de escombros

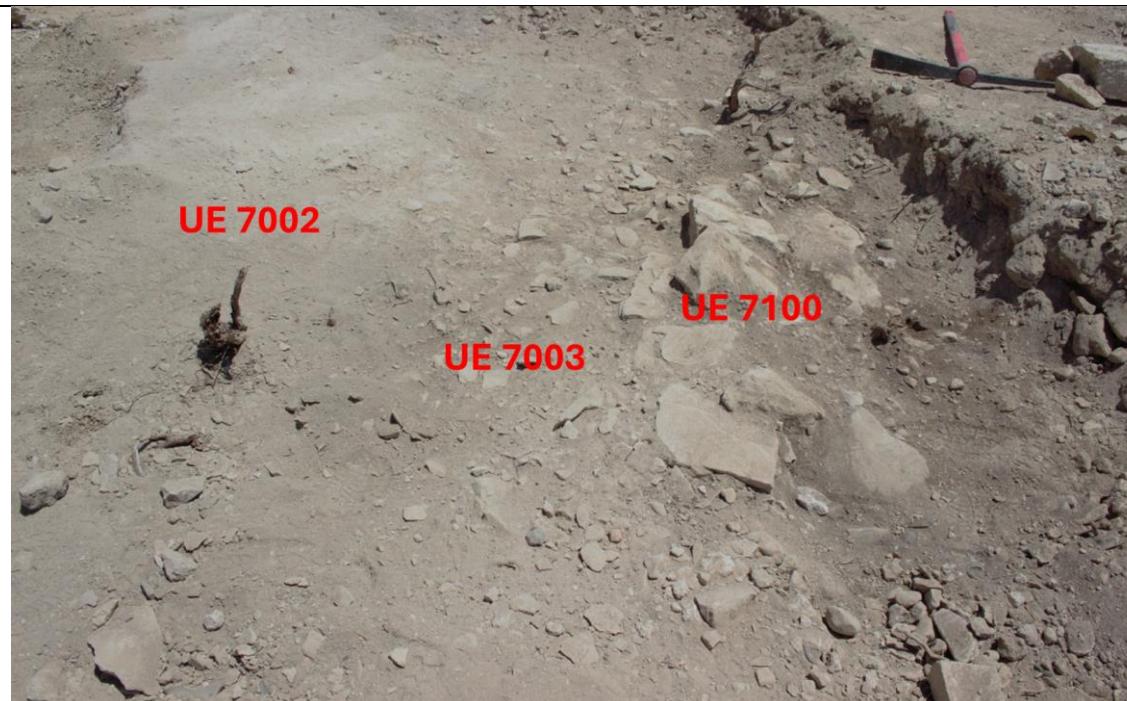
Unidades Estratigráficas		
UE:7002	Corte: 7	Cronología: s XX-XXI
<b>Interpretación:</b> desechos, escombros		
Cota sup. max: 413,22	Cota inf. max413,20	
Cota sup. min: 413,01	Cota inf. min: 412,98	
Relaciones		
Igual a		
Equivale a		
Cubierta por 7001		
Cubre a 7003, 7006		
Rellenada por		
Cortada por		
Corta a		
Descripción		
Compuesta por una costra de cal bastante compactada con presencia de algún material cerámico y vidrio, en la parte más baja se mezclan fragmentos de cal con una tierra color marrón y materiales cerámicos

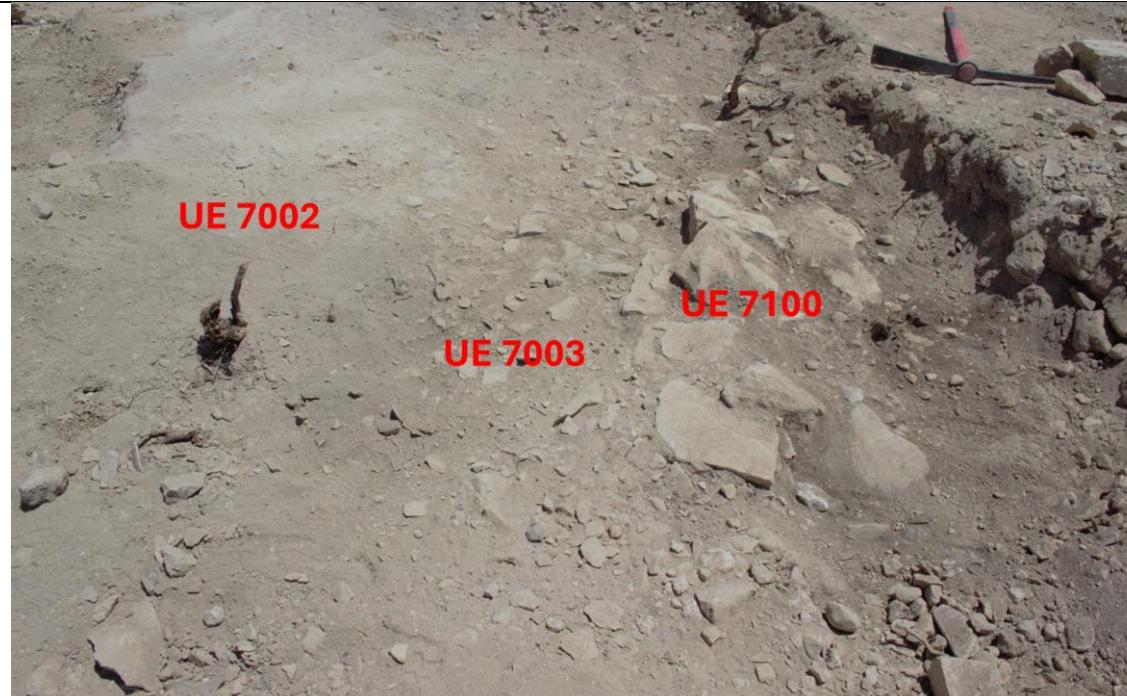
Unidades Estratigráficas		
<b>UE:7003</b>	<b>Corte: 7</b>	<b>Cronología: s XX-XXI</b>
<b>Interpretación:</b> desechos d tallado de piedras		
Cota sup. max: 413,01	Cota inf. Max 412,95	
Cota sup. min: 412,94	Cota inf. Min 412,85	
Relaciones		
Igual a		
Equivale a		
Cubierta por 7001, 7002, 71000		
Cubre a 7006, 7004		
Rellenada por		
Cortada por		
Corta a		
Descripción		
Unidad de fragmentos de piedras, restos de tallado de bloques de piedra, con tierra marrón muy suelta y algún elemento cerámico, apoya sobre una unidad de barro quemado y ceniza

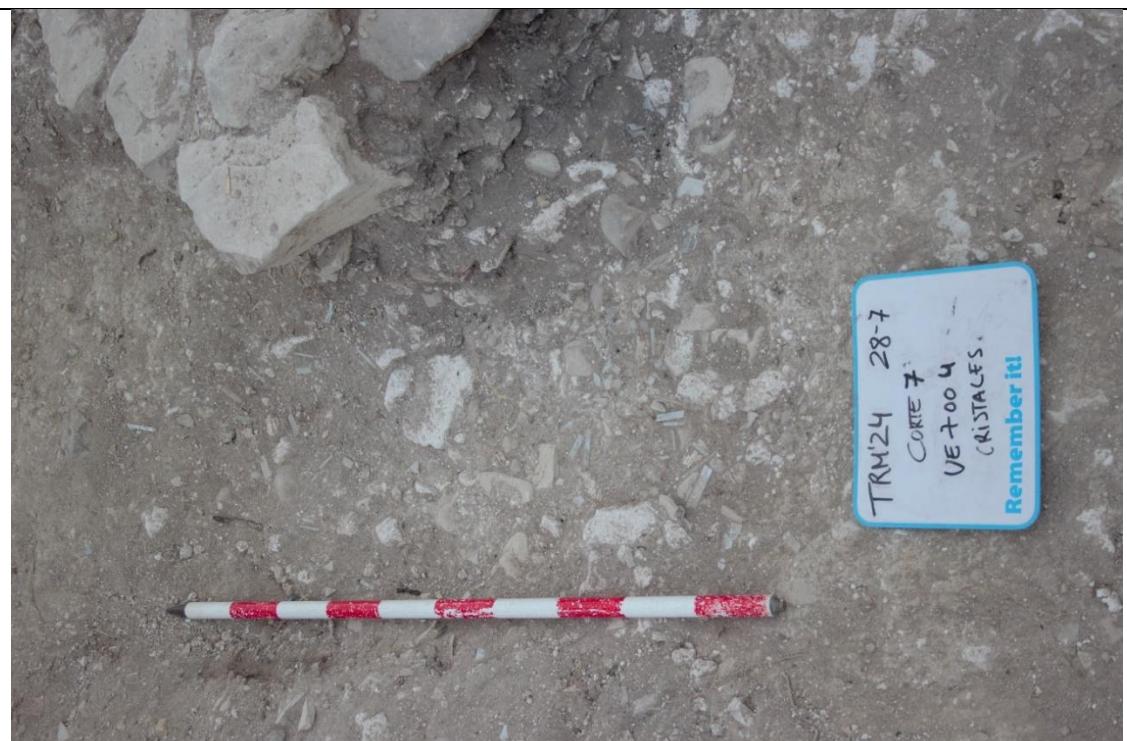
Unidades Estratigráficas		
UE:7004	Corte: 7	Cronología: s XX-XXI
<b>Interpretación:</b> desechos, escombros		
Cota sup. Max 412,95	Cota inf. Max 412,37	
Cota sup. Min 412,85	Cota inf. Min 412,31	
Relaciones		
Igual a		
Equivale a		
Cubierta por 7003, 71000, 7005		
Cubre a 7006, 7007		
Rellenada por		
Cortada por		
Corta a		
Descripción		
Nivel tierra presencia de ceniza, con abundante presencia de vidrios, cerámica, algún hueso de fauna y restos constructivos.

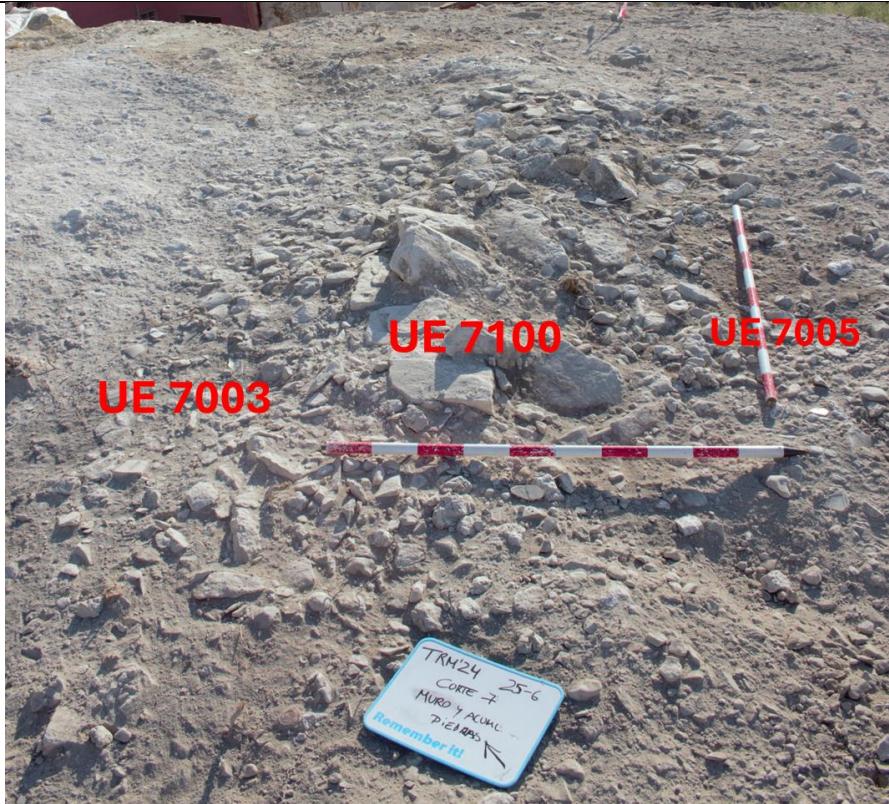
Unidades Estratigráficas		
UE:7005	Corte: 7	Cronología: s XX-XXI
<b>Interpretación:</b> desechos, escombros		
Cota sup. max: 412,39	Cota inf. Max 412,37	
Cota sup. min: 412,32	Cota inf. Min 412,22	
Relaciones		
Igual a		
Equivale a		
Cubierta por 7001		
Cubre a 71000, 7004		
Rellenada por		
Cortada por		
Corta a		
Descripción		
Nivel de fragmentos de piedras de gran tamaño y tierra marrón suelta con muchas raíces y fragmentos de cerámica, vidrio y trozos de yeso con improntas de cañas y maderas

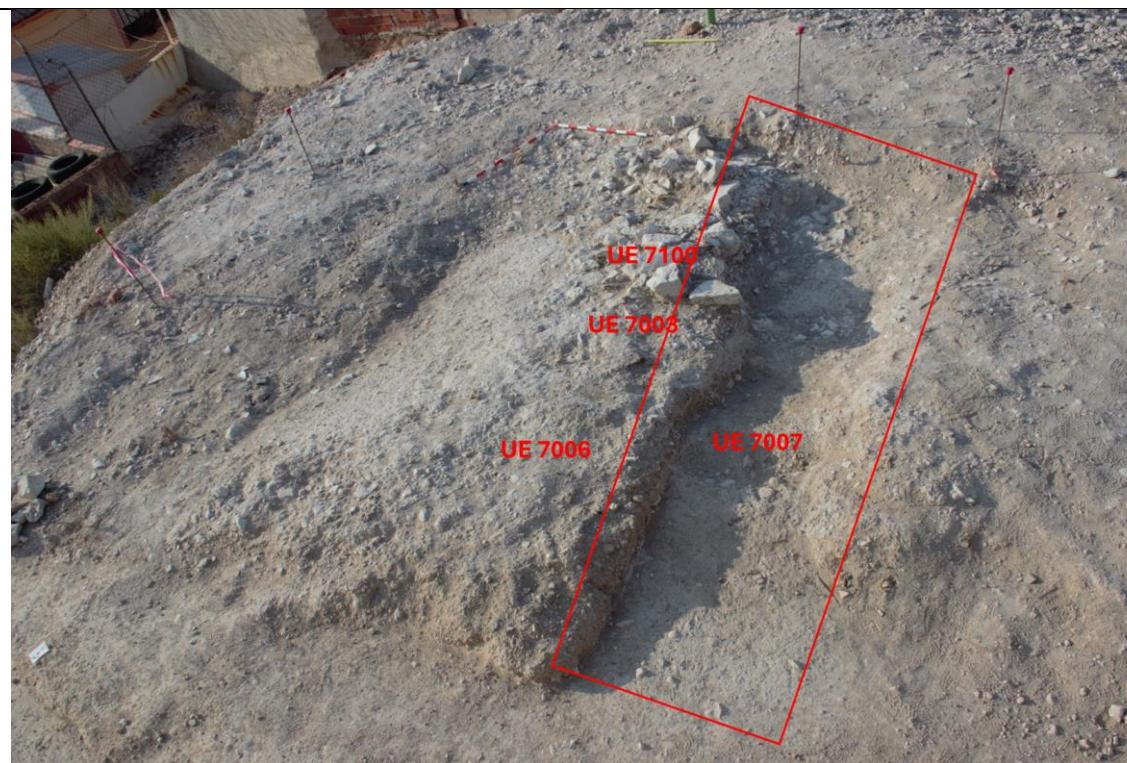
Unidades Estratigráficas		
UE:7006	Corte: 7	Cronología: s XX-XXI
<b>Interpretación:</b> desechos, escombros		
Cota sup. max: 413,20	Cota inf. Max 412,58	
Cota sup. min: 412,98	Cota inf. min	
Relaciones		
Igual a		
Equivale a		
Cubierta por 7002, 7003, 7004		
Cubre a 7007		
Rellenada por		
Cortada por		
Corta a		
Descripción		
Tierra marrón con pellas de cal y algún material cerámico, parece ser lo mismo que la UE 7003

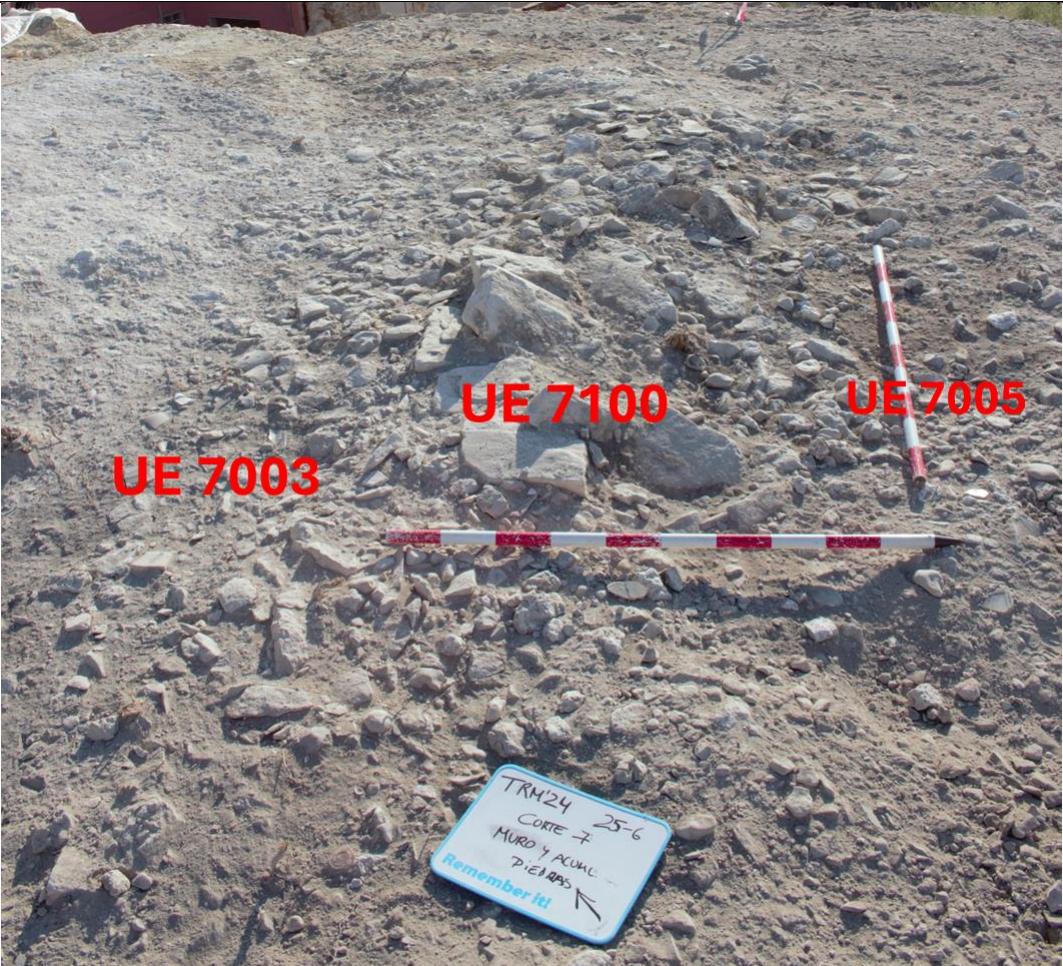
Unidades Estratigráficas		
UE:71000	Corte: 7	Cronología: s XX
<b>Interpretación:</b> agrupación de piedras en proceso de tallado, desechos de tallado		
Cota sup. max: 413,03	Cota inf. max	
Cota sup. min: 412,98	Cota inf. min	
Relaciones		
Igual a		
Equivale a		
Cubierta por 7001, 7005		
Cubre a 7003, 7004		
Rellenada por		
Cortada por		
Corta a		
Descripción		
Acumulación de piedras talladas y esquirlas de talla

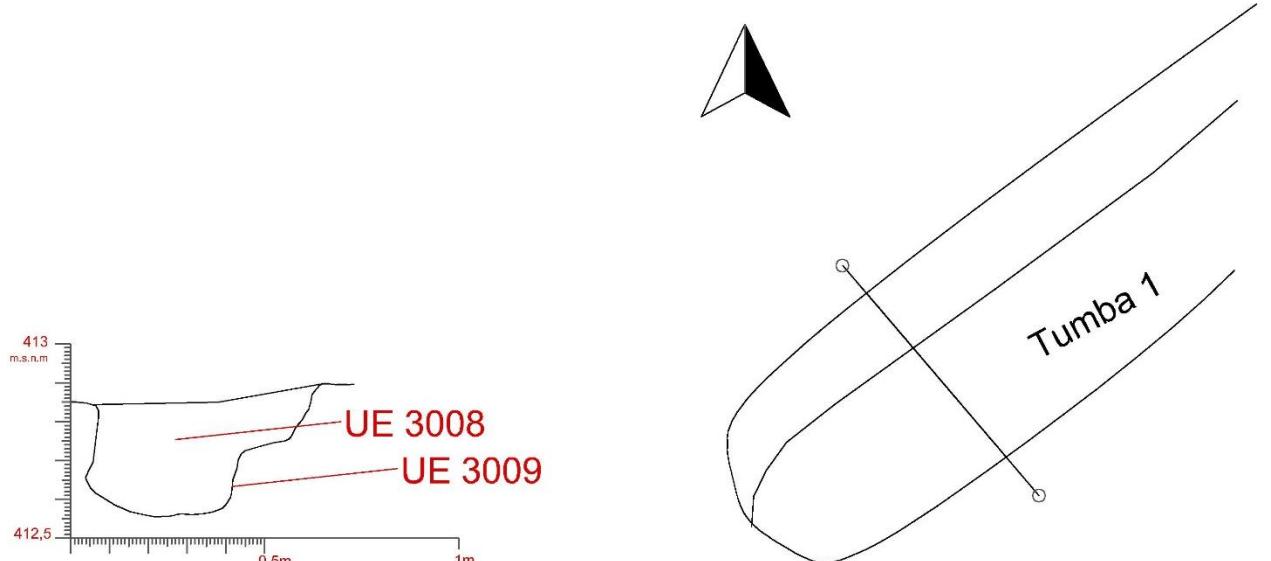
<b>Enterramientos</b>						
<b>Tumba: 1</b>	<b>Corte: 3-4</b>	<b>Cronología:</b> medieval islámica				
<b>Interpretación:</b> unidad superficial de desechos, escombros.						
Perfil/ Planta

Longitud		Anchura	0,55 m			
<b>Descripción</b>						
Tipo	Fosa					
Orientación	NE-SW					
Posición	Decúbito lateral derecho					
Conservación	Articulado, completo					
Técnica	excavada					
Afecciones	Plantas e insectos					
<b>Descripción</b>						
UE 3008 (TUMBA 1): tierra que rellena la tumba 1 de color grisáceo con muchas piedras de pequeño tamaño						
UE 3009 (TUMBA 1): fosa del enterramiento, excavada en la UE 3003

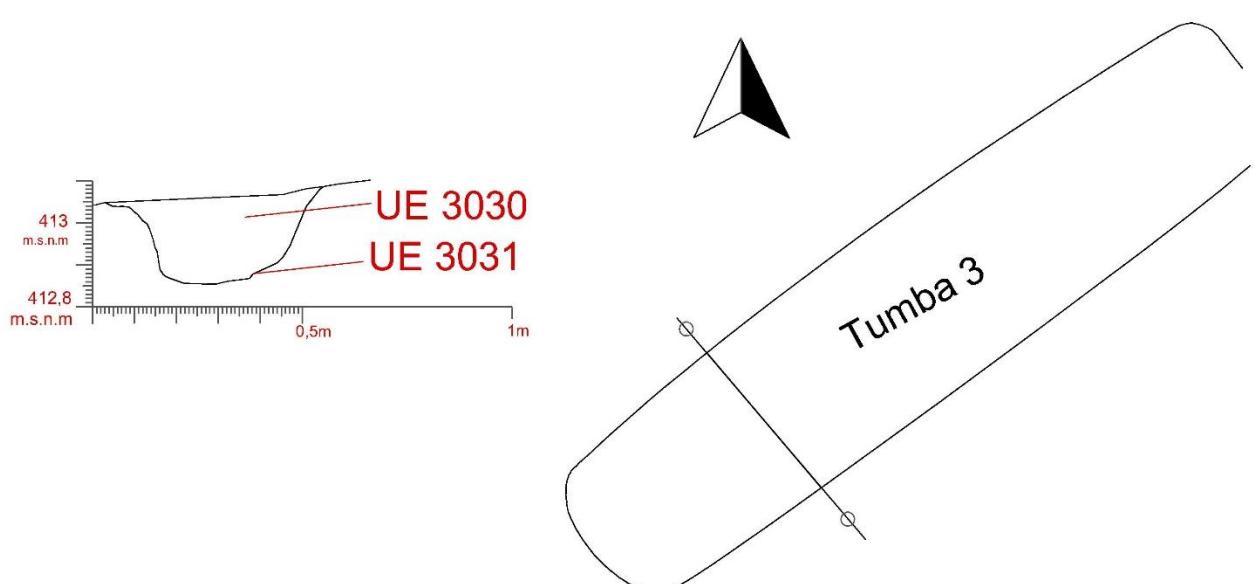
Enterramientos						
Tumba: 3	Corte: 3-4	Cronología: medieval islámica				
<b>Interpretación:</b> unidad superficial de desechos, escombros.						
Perfil/Planta

Longitud	1,93m	Anchura	0,44m			
Descripción						
Tipo	Fosa					
Orientación	NE-SW					
Posición	Decúbito lateral derecho					
Conservación	Articulado, completo					
Técnica	excavada					
Afecciones	Plantas e insectos					
Descripción						
UE 3030 (TUMBA 3): tierra marrón suelta con alguna piedra de tamaño pequeño y mediano, relleno de tierra de la tumba 3.						
UE 3031 (TUMBA 3): fosa del enterramiento, excavada en la UE 3003

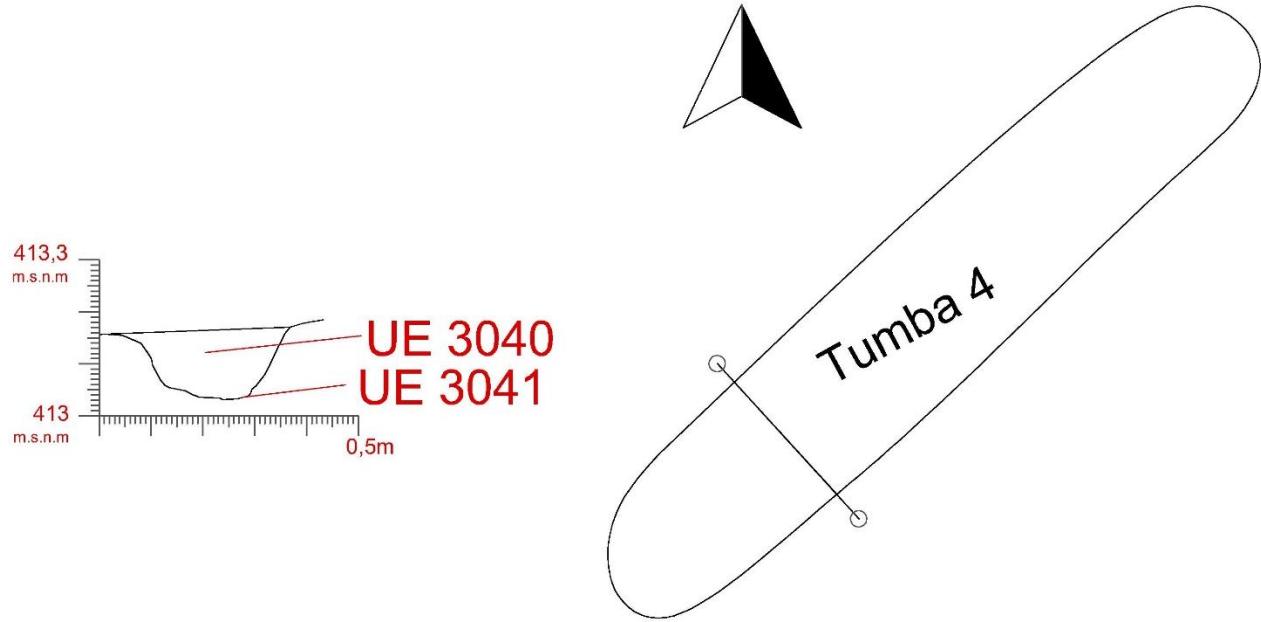
Enterramientos						
Tumba:4	Corte: 3-4	Cronología: medieval islámica				
<b>Interpretación:</b> unidad superficial de desechos, escombros.						
Perfil/Planta

Longitud	1,63m	Anchura	0,30m			
Descripción						
Tipo	Fosa					
Orientación	NE-SW					
Posición	Decúbito lateral derecho					
Conservación	Articulado, completo					
Técnica	excavada					
Afecciones	Plantas e insectos					
Descripción						
UE 3040 (TUMBA 4): tierra marrón suelta con abundante presencia de piedras de tamaño pequeño, relleno de tierra de la tumba 4.						
UE 3041 (TUMBA 4): fosa del enterramiento, excavada en la UE 3003

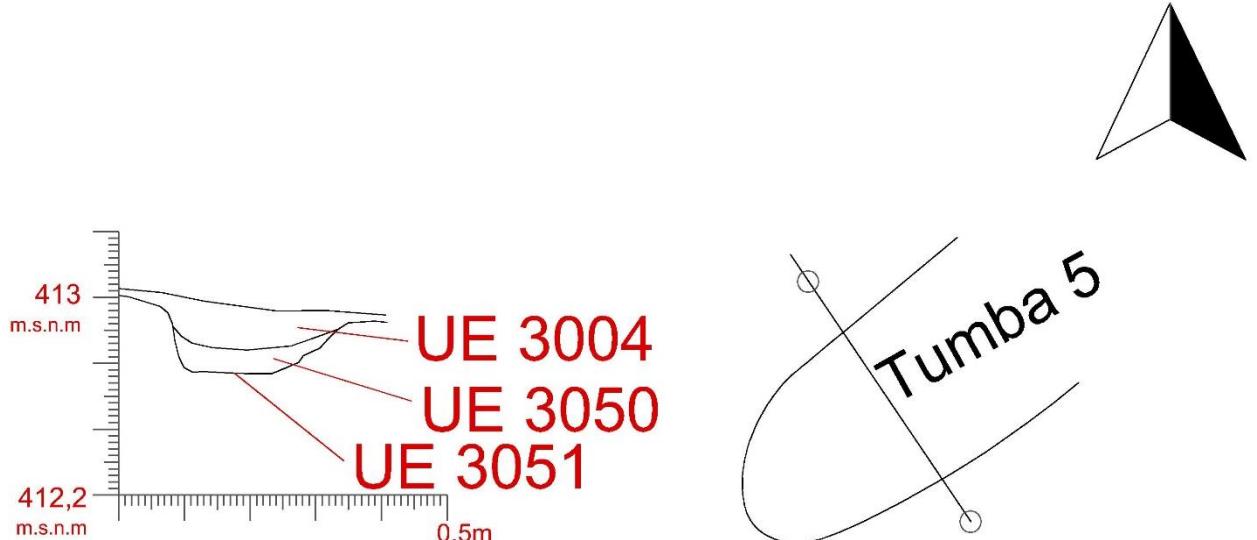
Enterramientos				
Tumba: 5	Corte: 3-4	Cronología: medieval islámica		
<b>Interpretación:</b> unidad superficial de desechos, escombros.				
Perfil/Planta

Longitud		Anchura 0,27m		
Descripción				
Tipo	Fosa			
Orientación	NE-SW			
Posición	Decúbito lateral derecho			
Conservación	Articulado, completo			
Técnica	excavada			
Afecciones	Plantas e insectos			
Descripción				
UE 3050 (TUMBA 5): tierra marrón compacta con presencia de piedras de tamaño pequeño, relleno de tierra de la tumba 5.				
UE 3051 (TUMBA 5): fosa del enterramiento, excavada en la UE 3003

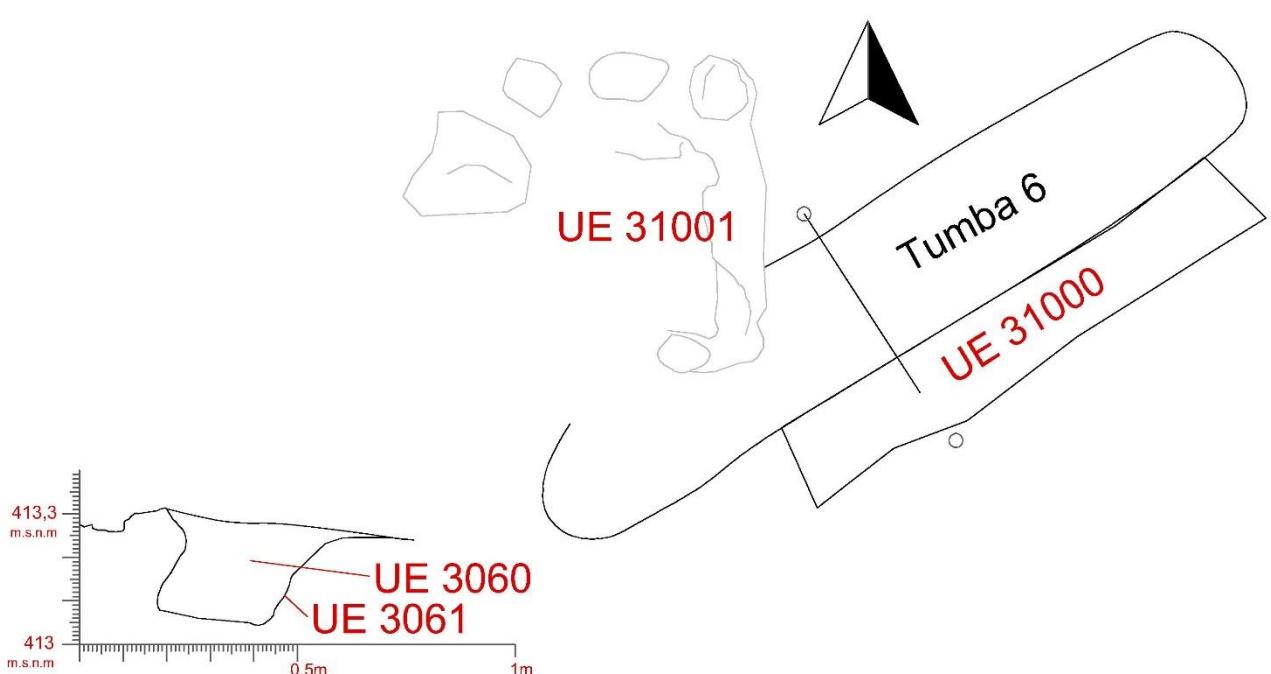
Enterramientos						
Tumba: 6	Corte: 3-4	Cronología: medieval islámica				
<b>Interpretación:</b> unidad superficial de desechos, escombros.						
Perfil/Planta

Longitud	1,88m	Anchura	0,33m			
Descripción						
Tipo	Fosa					
Orientación	NE-SW					
Posición	Decúbito lateral derecho					
Conservación	Articulado, completo					
Técnica	excavada					
Afecciones	Plantas e insectos					
Descripción						
UE 3060 (TUMBA 6): tierra marrón compacta con presencia de piedras de pequeño y mediano tamaño, relleno de tierra de la tumba 6.						
UE 3061 (TUMBA 6): fosa del enterramiento, excavada en la UE 3003

Imagen 9 - Muro lateral de la tumba 6 (UE 31000), en la parte superior del muro se puede observar en la tumba 6, aun sin excavar.

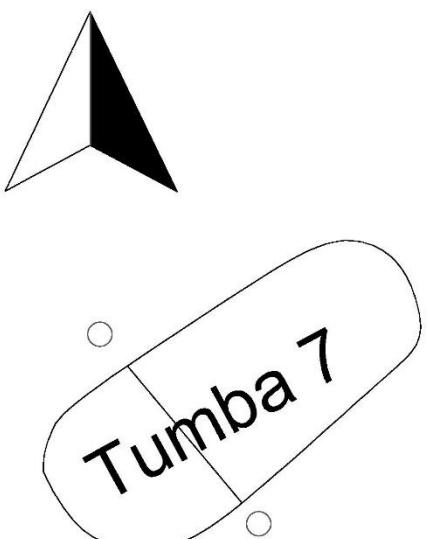
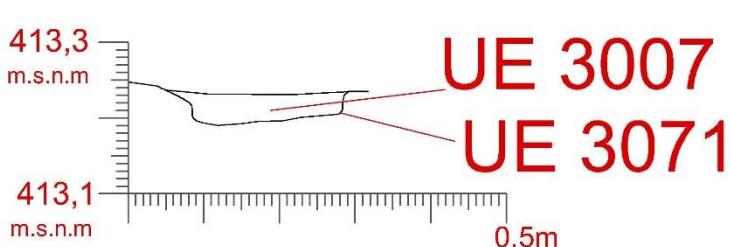
Enterramientos						
Tumba:7	Corte: 3-4	Cronología: medieval islámica				
<b>Interpretación:</b> unidad superficial de desechos, escombros.						
Perfil/Planta

<b>UE 3007</b> <b>UE 3071</b>						
Longitud	0,54m	Anchura	0,23m			
Descripción						
Tipo	Fosa					
Orientación	NE-SW					
Posición	Decúbito lateral derecho					
Conservación	Articulado, completo					
Técnica	excavada					
Afecciones	Plantas e insectos					
Descripción						
UE 3007 (TUMBA 7): tierra marrón y suelta con algunas piedras de tamaño pequeño que rellena a la tumba 7.						
UE 3071 (TUMBA 7): fosa del enterramiento, excavada en la UE 3003

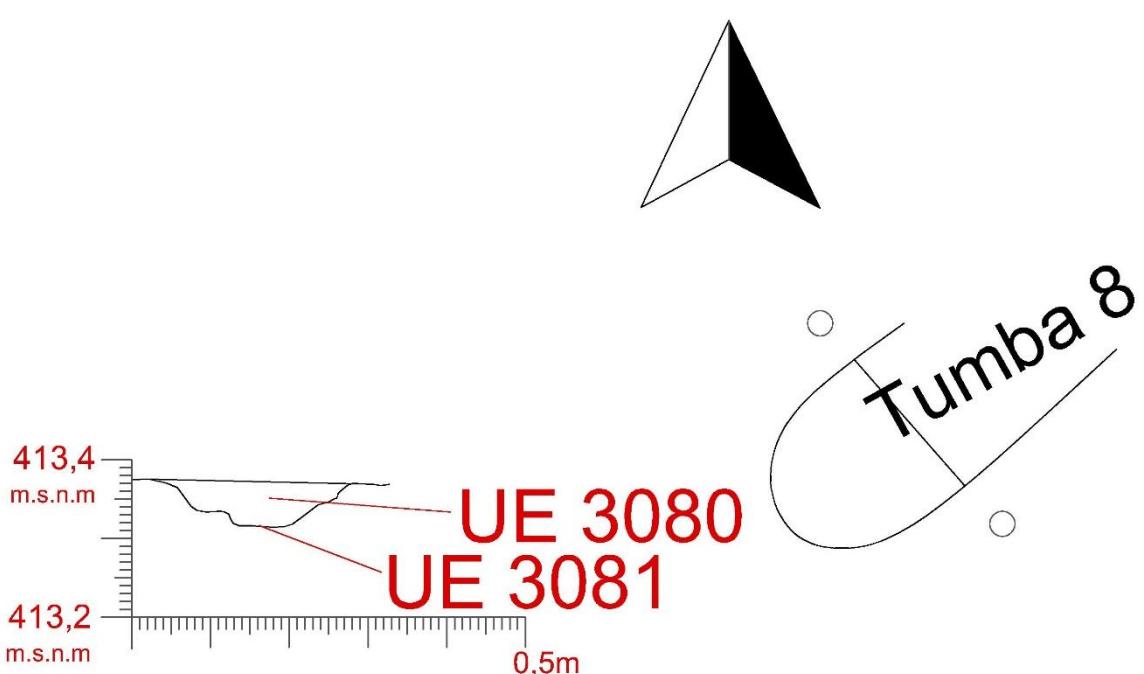
Enteramientos				
Tumba: 8	Corte: 3-4	Cronología: medieval islámica		
<b>Interpretación:</b> unidad superficial de desechos, escombros.				
Perfil/Planta

Longitud		Anchura 0,21m		
Descripción				
Tipo	Fosa			
Orientación	NE-SW			
Posición	Decúbito lateral derecho			
Conservación	Articulado, completo			
Técnica	excavada			
Afecciones	Plantas e insectos			
Descripción				
UE 3080 (TUMBA 8): tierra marrón compacta con presencia de piedras de pequeño y mediano tamaño, relleno de tierra de la tumba 8.				
UE 3081 (TUMBA 8): fosa del enterramiento, excavada en la UE 3003

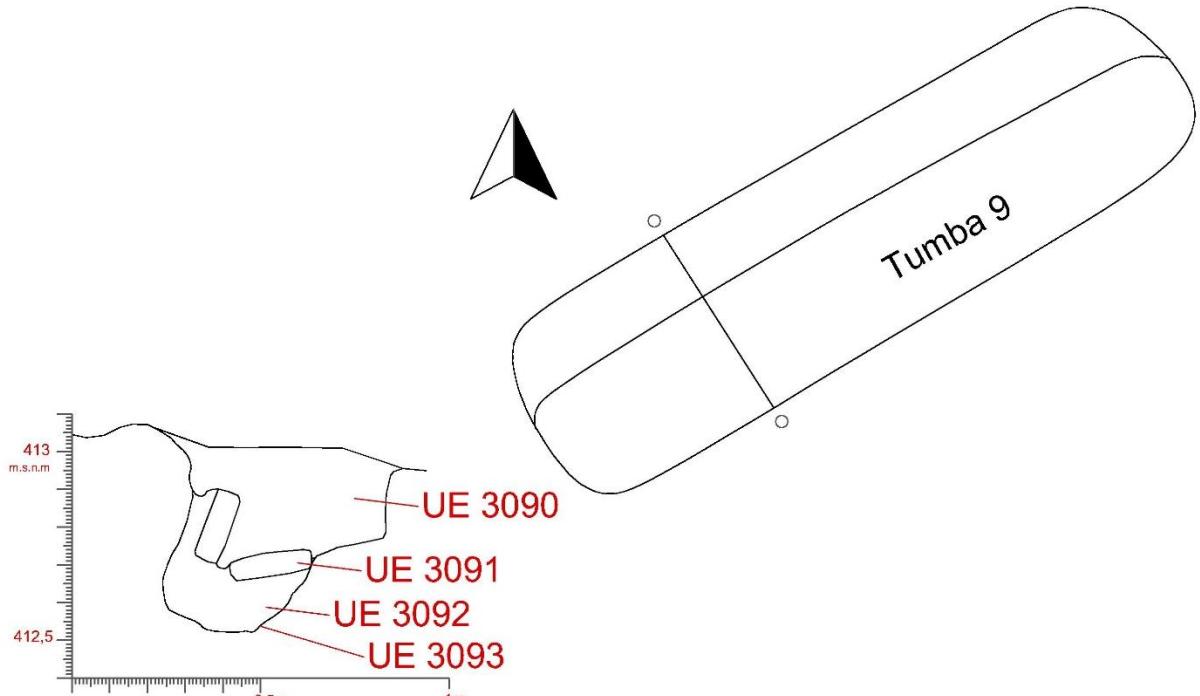
Enteramientos						
Tumba: 9	Corte: 3-4	Cronología: medieval islámica				
<b>Interpretación:</b> unidad superficial de desechos, escombros.						
Perfil/Planta

Longitud	1,94m	Anchura	0,54m			
Descripción						
Tipo	Fosa					
Orientación	NE-SW					
Posición	Decúbito lateral derecho					
Conservación	Articulado, completo					
Técnica	excavada					
Afecciones	Plantas e insectos					
Descripción						
UE 3090 (TUMBA 9): tierra de color marrón amarillento con pellas de cal y piedras de mediano y pequeño tamaño, relleno de tierra de la tumba 9 que sobre al nivel de adobes de la cubierta de la tumba.						
UE 3091 (TUMBA 9): adobes de la cubierta de la tumba 9						
UE 3092 (TUMBA 9): tierra marrón suelta en la que se encontraban los restos del individuo inhumado, con presencia de algunas piedras de mediano y pequeño tamaño.						
UE 3093 (TUMBA 9): fosa del enterramiento, excavada en la UE 3003

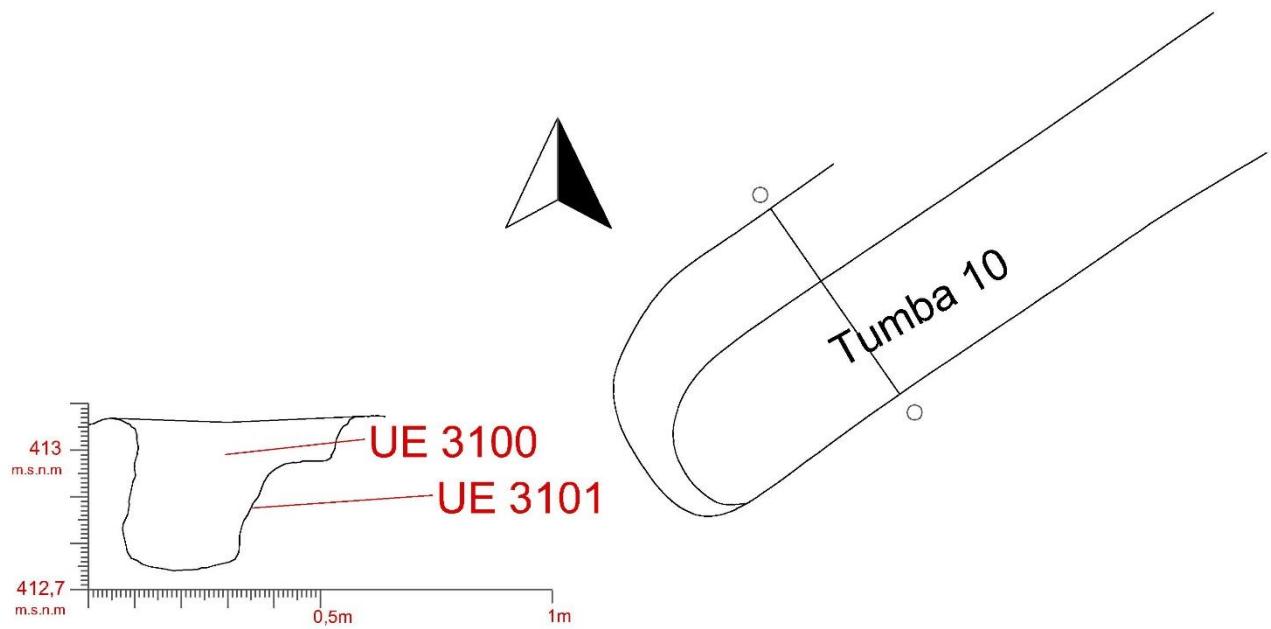
Enterramientos						
Tumba: 10	Corte: 3-4	Cronología: medieval islámica				
<b>Interpretación:</b> unidad superficial de desechos, escombros.						
Perfil/Planta

Longitud		Anchura	0,49m			
Descripción						
Tipo	Fosa					
Orientación	NE-SW					
Posición	Decúbito lateral derecho					
Conservación	Articulado, completo					
Técnica	excavada					
Afecciones	Plantas e insectos					
Descripción						
UE 3100 (TUMBA 10): tierra marrón compacta con presencia de piedras de pequeño tamaño, relleno de tierra de la tumba 10.						
UE 3101 (TUMBA 10): fosa del enterramiento, excavada en la UE 3003

Se trata de una fosa de tendencia cuadrangular con las esquinas redondeadas y escalón lateral dispuesto NNO-ONO, rellena por una unidad de tierra marrón con piedras de pequeño tamaño (UE 3100). La orientación de la tumba es NE-SW, el individuo está colocado en posición de cubito lateral derecho con el rostro mirando hacia el SE, el brazo derecho flexionados, mientras que las piernas y el brazo izquierdo estaban estirado. La tumba no está completa, ya que el avance del talud ha erosionado hasta la zona de los pies, por lo que se han perdido falanges y metatarsos, solo se conservan algunos huesos del tarso.

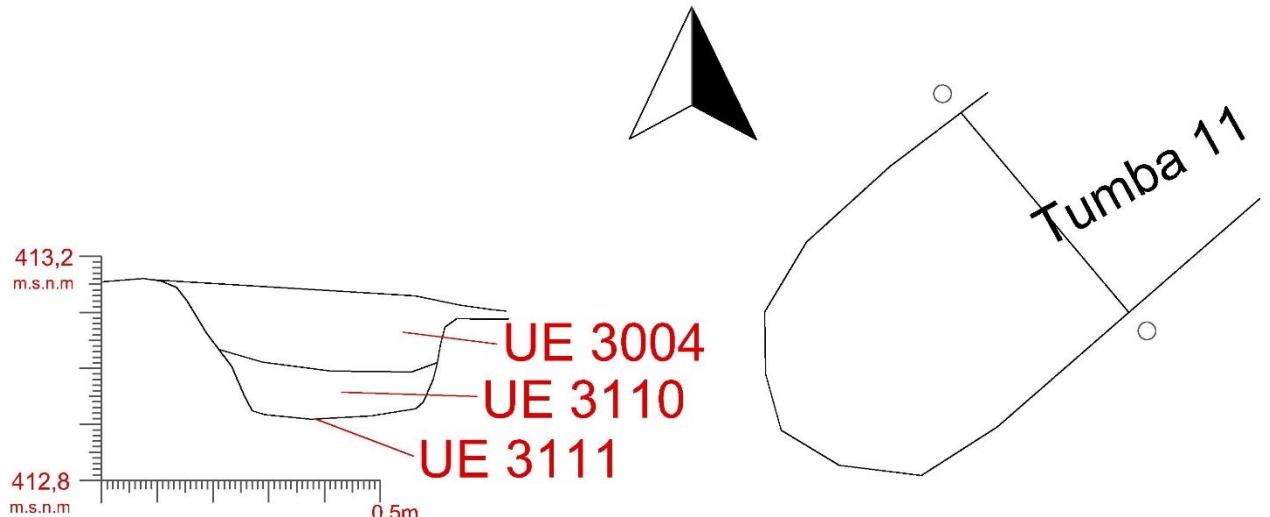
Enterramientos			
Tumba: 11	Corte: 3-4	Cronología: medieval islámica				
<b>Interpretación:</b> unidad superficial de desechos, escombros.						
Perfil/Planta

Longitud		Anchura	0,47m			
Descripción						
Tipo	Fosa					
Orientación	NE-SW					
Posición	Decúbito lateral derecho					
Conservación	Articulado, completo					
Técnica	excavada					
Afecciones	Plantas e insectos					
Descripción						
UE 3110 (TUMBA 11): tierra marrón compacta con presencia abundante de piedras de pequeño y mediano tamaño, relleno de tierra de la tumba 11.						
UE 3111 (TUMBA 11): fosa del enterramiento, excavada en la UE 3003

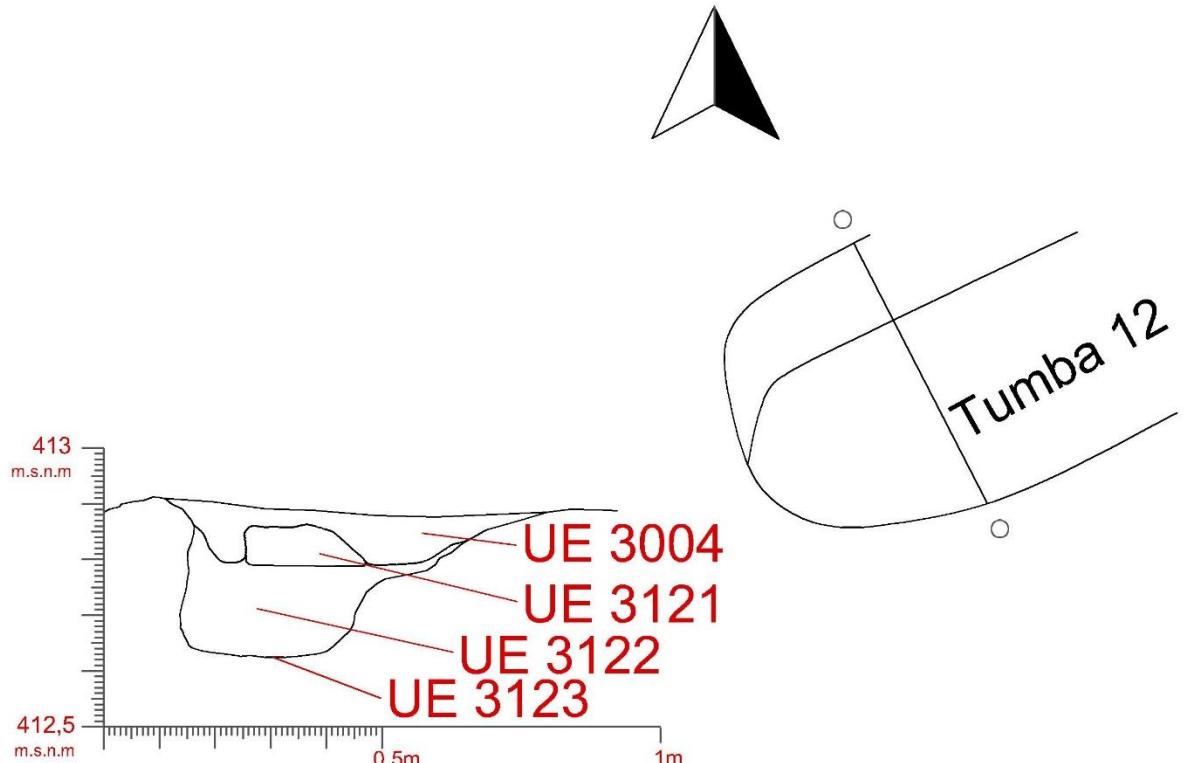
Enterramientos			
Tumba: 12	Corte: 3-4	Cronología: medieval islámica				
<b>Interpretación:</b> unidad superficial de desechos, escombros.						
Perfil/Planta

Longitud		Anchura	0,52m			
Descripción						
Tipo	Fosa					
Orientación	NE-SW					
Posición	Decúbito lateral derecho					
Conservación	Articulado, completo					
Técnica	excavada					
Afecciones	Plantas e insectos					
Descripción						
UE 3121 (TUMBA 12): adobe de la cubierta de la tumba 12						
UE 3122 (TUMBA 12): tierra marrón compacta con presencia abundante de piedras de pequeño y mediano tamaño, relleno de la tumba 12.						
UE 3123 (TUMBA 12): fosa del enterramiento, excavada en la UE 3003

La tumba 12 está cubierta por una unidad de tierras marrón suelta (UE 3014). Se trata de una fosa de tendencia ovalada y escalón lateral dispuesto NNO-ONO. La orientación de la tumba es NE-SW, el individuo está colocado en posición de cubito lateral derecho con el rostro mirando hacia el SE, con ambos brazos flexionados. La tumba no está completa, se conserva solo hasta la pelvis del individuo, de la que solo se conserva el lado derecho que está muy fragmentado, aunque se encuentra in situ. La cubierta de la tumba conserva solo un adobe muy desgastado que se ubicaba a la altura del hombro del individuo (UE 121).

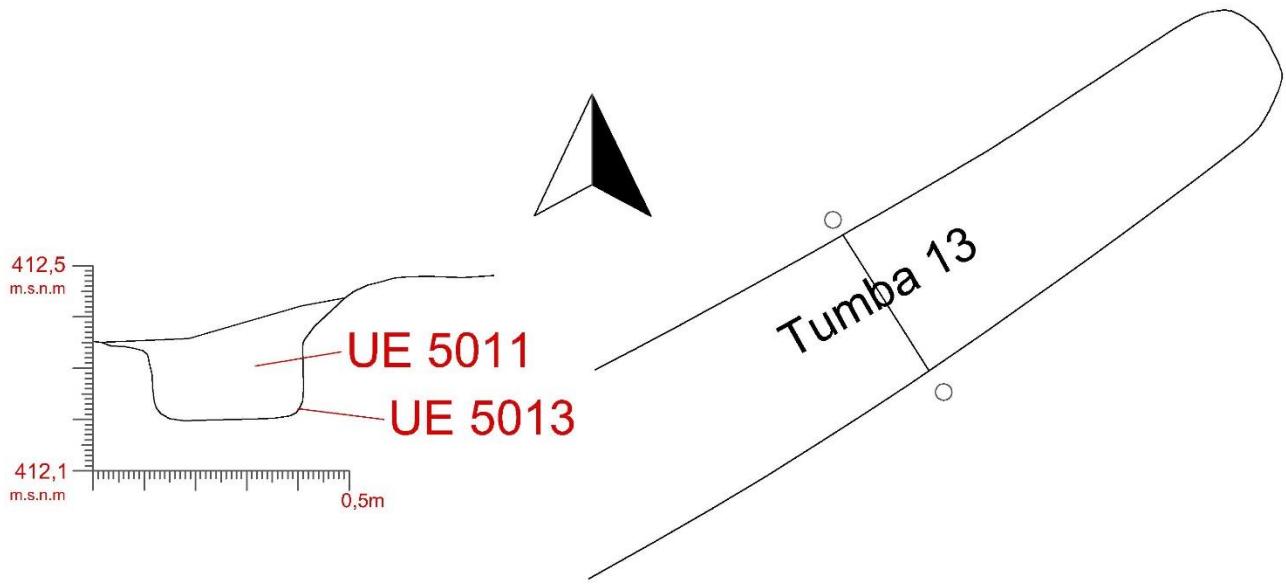
Enterramientos						
Tumba: 13	Corte: 3-4	Cronología: medieval islámica				
<b>Interpretación:</b> unidad superficial de desechos, escombros.						
Perfil/Planta

Longitud		Anchura	0,34m			
Descripción						
Tipo	Fosa					
Orientación	NE-SW					
Posición	Decúbito lateral derecho					
Conservación	Articulado, completo					
Técnica	excavada					
Afecciones	Plantas e insectos					
Descripción						
UE 5011 (TUMBA 13): tierra marron suelta con pequeñas pellas de cal y piedras de pequeño tamaño, relleno de la tumba 13.						
UE 5013 (TUMBA 13): fosa del enterramiento, excavada en la UE 5012

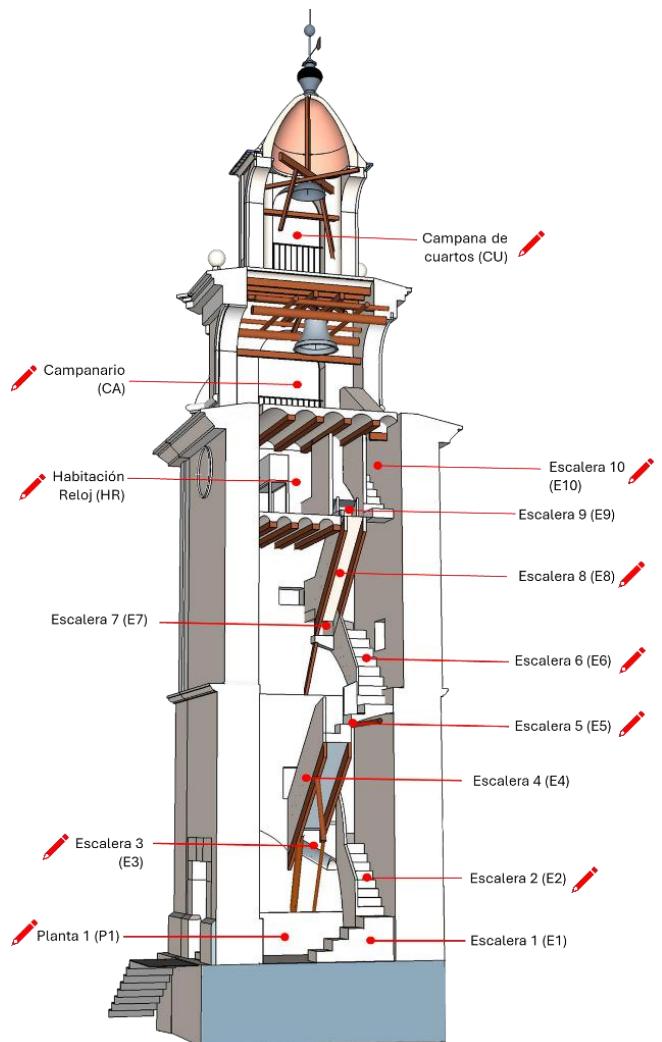
Estos grafitis se encuentran sobre las distintas capas de yeso que enlucen las paredes interiores de la torre y que, por superposición y diferencia de materia, responden a diferentes momentos en que se retocaron las paredes.

También encontramos grafitis sobre metal, como es el caso de los ubicados en el interior y exterior de la campana principal.

Imagen 1- Localización de los grafitis en el conjunto de la torre
