## **AN11. INFORME DE EXCAVACIÓN ARQUEOLÓGICA**

*Trabajos arqueológicos en el proyecto de rehabilitación  
del solar de la Torre del Reloj de Monóvar (Alicante)*

Memoria científica

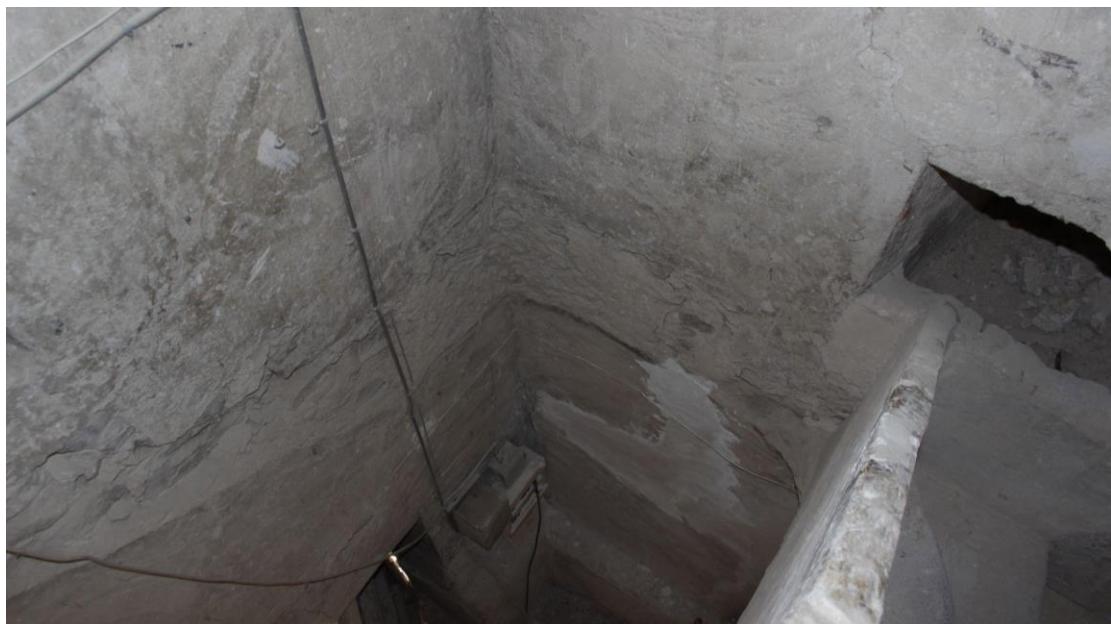
Por último, en el interior de la torre se observa la huella en la pared de una escalera previa a la instalación del reloj de contrapesos. Esta escalera recorrería toda la torre pegada a las paredes, al contrario que la actual que se pega a la pared en todos los costados menos en la cara sur, donde este tramo de escaleras discurre por la parte media dejando así hueco para los contrapesos del reloj. Este cambio se produciría en algún momento anterior al 1947. En ese año se presupuesta un cambio de la maquinaria del reloj presente en el momento que se indica que tendría unos 100 años de antigüedad, pero no se especifica si es un cambio de un reloj sin contrapesos a uno con contrapesos o es una sustitución de un reloj previo de contrapesos por uno nuevo (expediente 1512/7, Archivo Municipal de Monóvar).

*Imagen 2- Restos de la escalera antigua en la pared de la esquina suroeste*

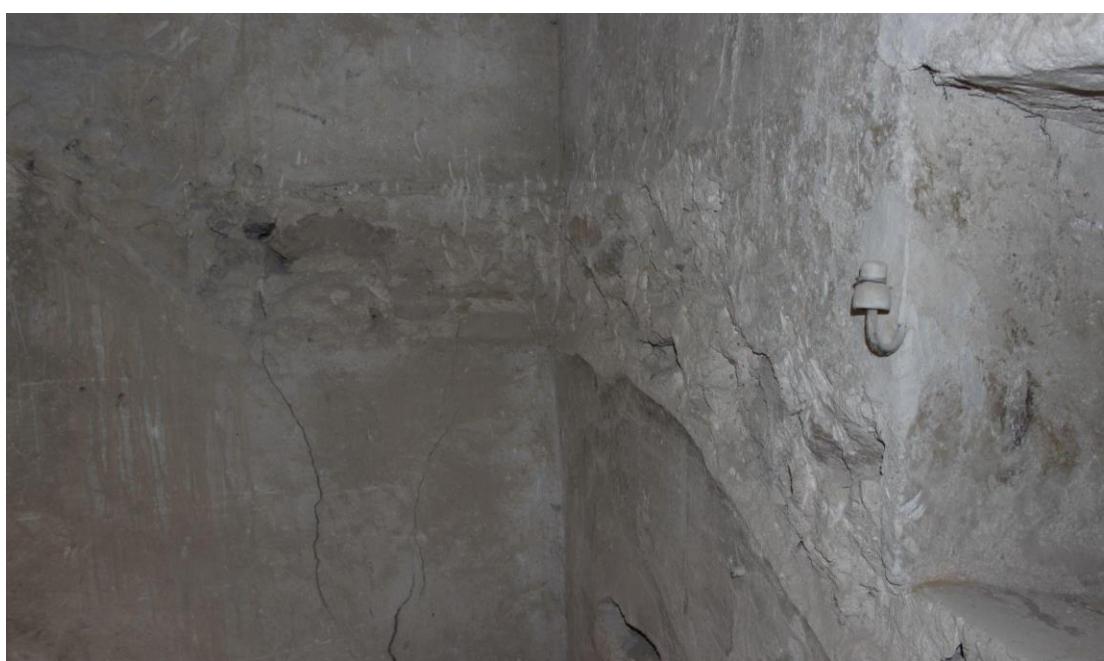
*Imagen 3- Restos de la escalera antigua en la pared de la esquina sureste*

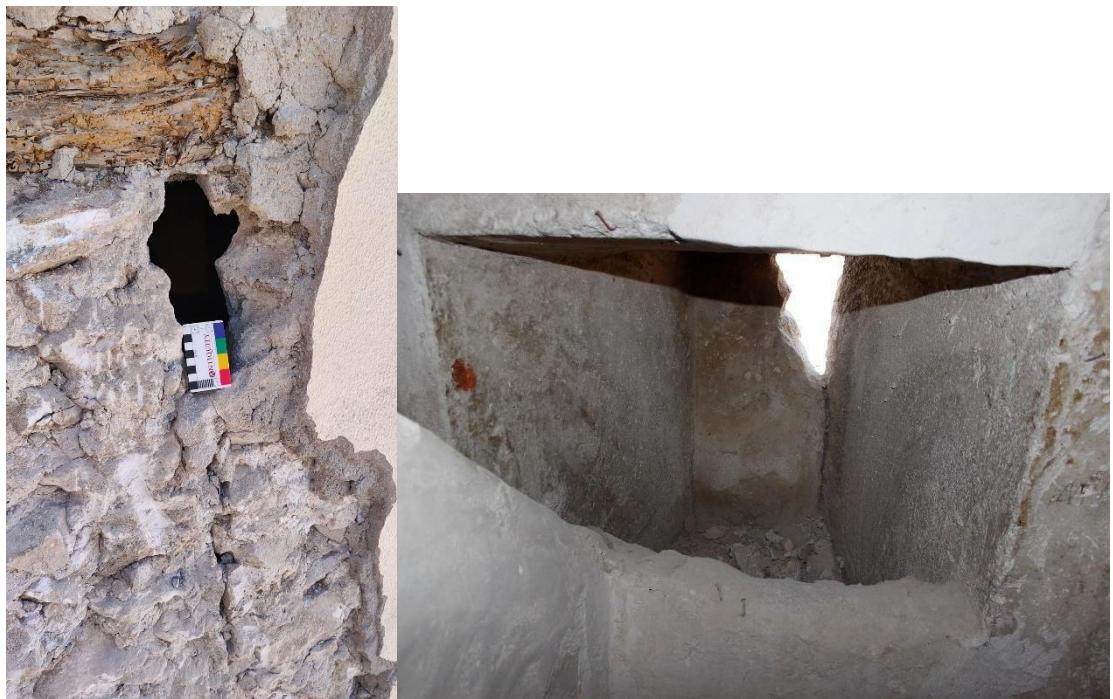
En el exterior de la torre se abren dos de las 5 ventanas (una en la fachada norte y otra en la fachada oeste) que tiene la estructura, estas ventanas estaban tapiadas en el exterior por piedras y cemento, y en alguna ocasión con ladrillos y/o madera.

*Imagen 4- Detalle de la apertura de la ventana en la fachada oeste*

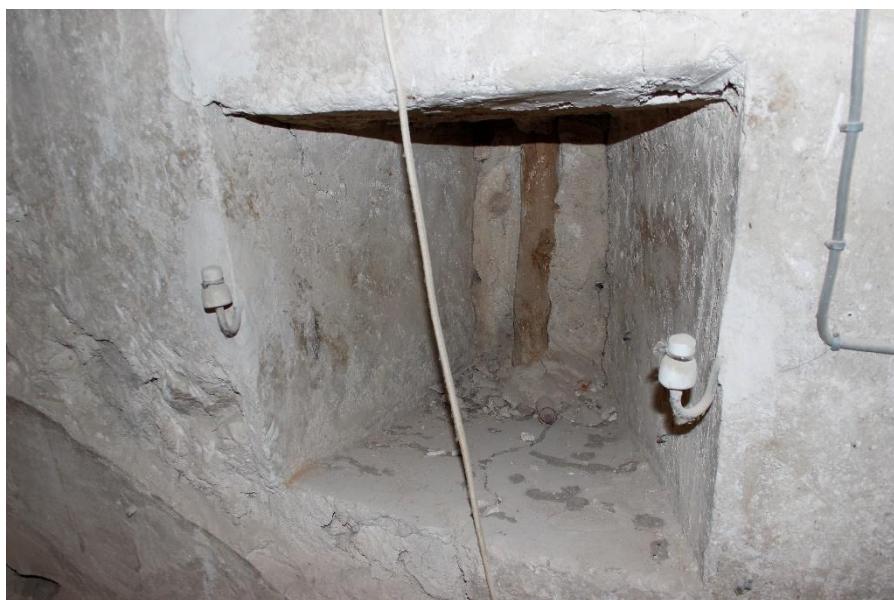
*Imagen 5- Ventana de la fachada sur tapiada, vista desde el interior*

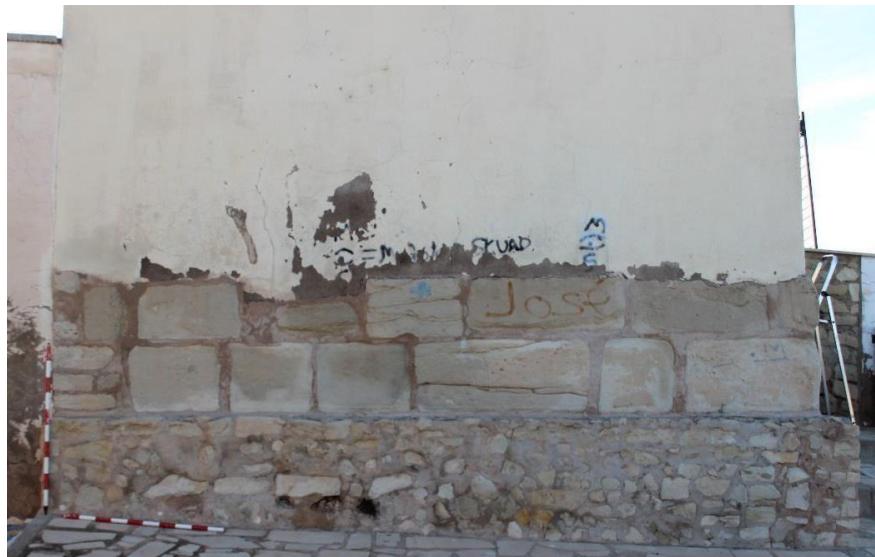
Tanto las ventanas como la mampostería en el exterior, estaba cubierto por una capa de cemento y gotelé con pintura amarilla. En el pie de la torre, en la zona de la plaza se puede observar también un pequeño zócalo de piedra pequeña que añadió posteriormente para sujetar la tierra que está en la base de la torre.

*Imagen 6- Fachada oeste*

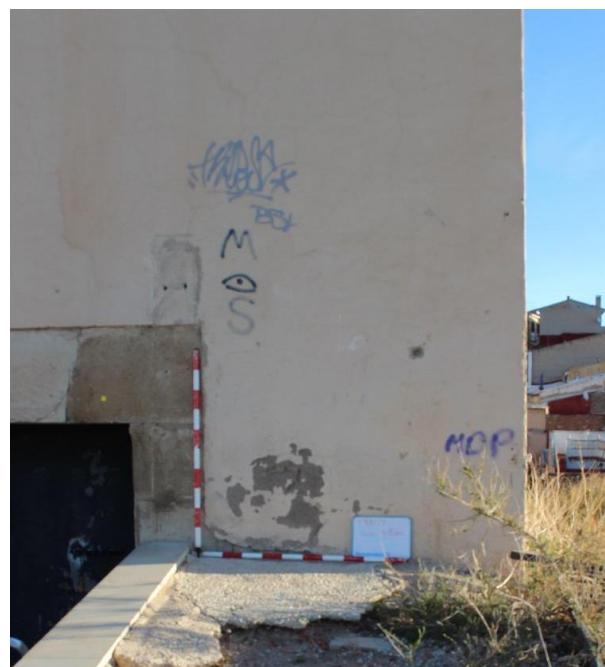
El zócalo de piedra de gran tamaño forma parte de la construcción original de la torre, en la parte interior del solar, durante la excavación del corte 5 se detectó este mismo zócalo, que se había ido cubriendo por distintos vertidos de escombros.

*Imagen 7- Fachada sur antes de las intervenciones*

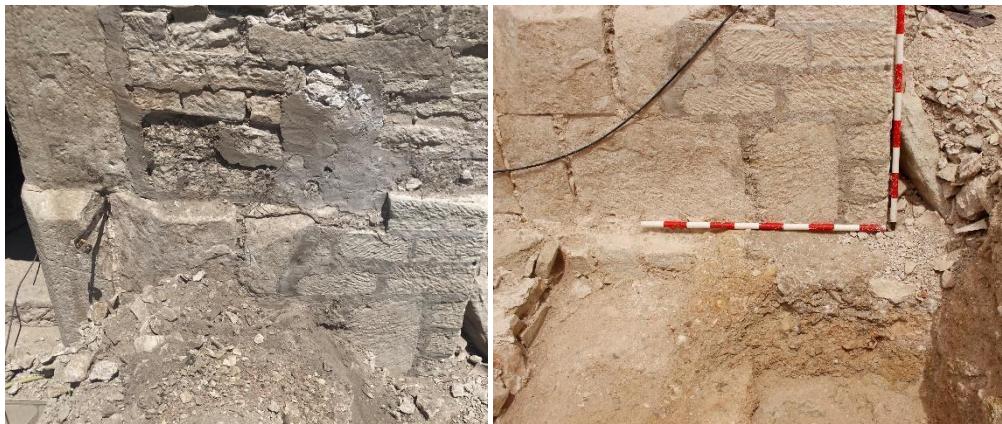
*Imagen 8- Zócalo de piedra tras la retiradas de varias unidades de escombros en la fachada sur de la torre*

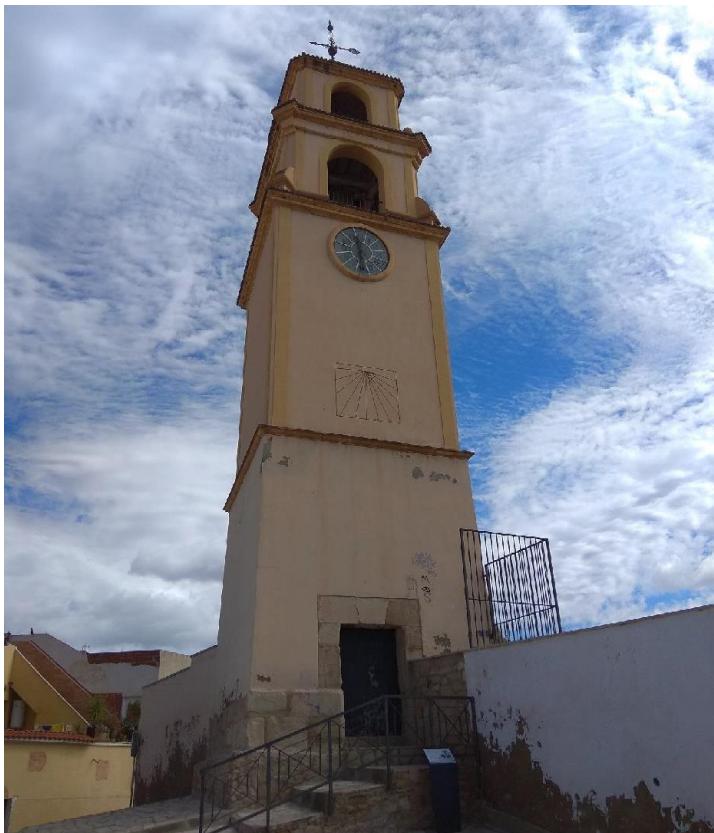
Se retira el cemento y la pintura que recubre la torre de los dos cuerpos principales. La dirección de obra decide no retirar la parte del campanario y de la campana de cuartos, ya que esto parece sujetar las cornisas de estos cuerpos y el resto de los ornamentos. La torre ha sido conocida en el entorno local por estar inclinada y haber sufrido varias reparaciones y refuerzos a lo largo de los años para remediar o mitigar este aspecto. Aunque se pensaba que esto era algo reciente por movimientos de tierras o alguna afección similar, al retirar el cemento de las paredes del segundo cuerpo se observa cómo sobre fachada norte tiene se adhiere una capa de ladrillos a la mampostería, esta capa va de un grosor más grande abajo a uno más pequeño en la parte de arriba, haciendo que visualmente la torre parezca menos doblada.

*Imagen 9- Torre antes de las actuaciones, se va la fachada sur de frente y parte de la fachada oeste*

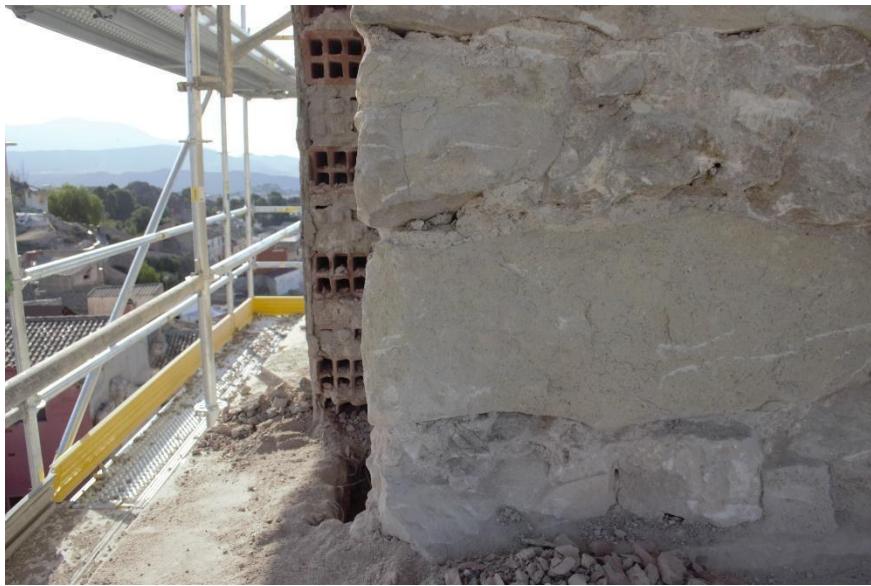
*Imagen 10- Detalle de la capa de ladrillos en el segundo cuerpo, se observan los ladrillos apoyados sobre la cornisa en la esquina noroeste*

Estos ladrillos apoyan sobre una cornisa que tampoco es original ya que al retirar la capa de cemento se ve como entre esta y la torre hay huecos vacíos en la fachada norte y en la parte sur, se ha picado ligeramente la roca para incrustarla, reforzando por debajo con ladrillos, piedra y cemento.

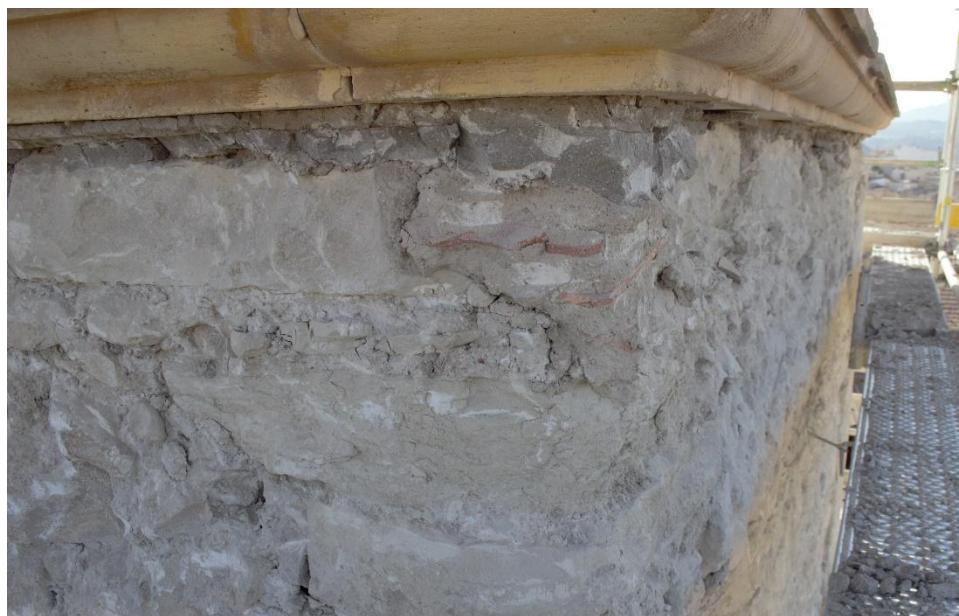
*Imagen 11- detalle de la cornisa, vista inferior, en la esquina de la fachada oeste con la sur.*

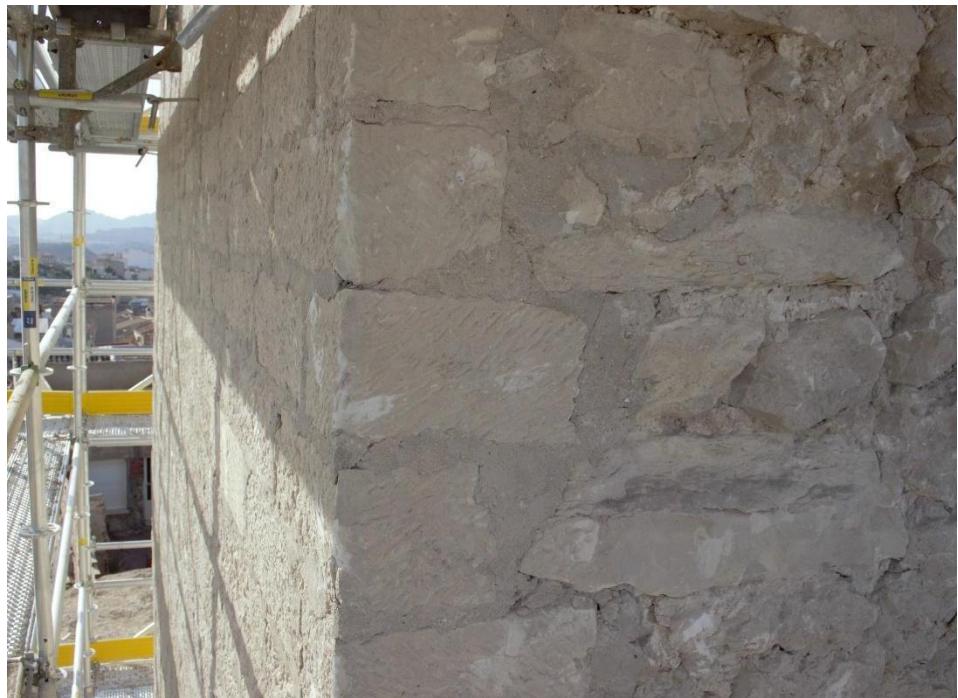
En la fachada norte y este se descubre una reparación anterior en la que en el cuerpo inferior de la torre se cubrió con una mampostería regular, diferente de la mampostería original de la torre que es irregular.

Imagen 12- Fachada oeste, esquina con fachada norte, se observa los dos tipos de mampostería cosidos

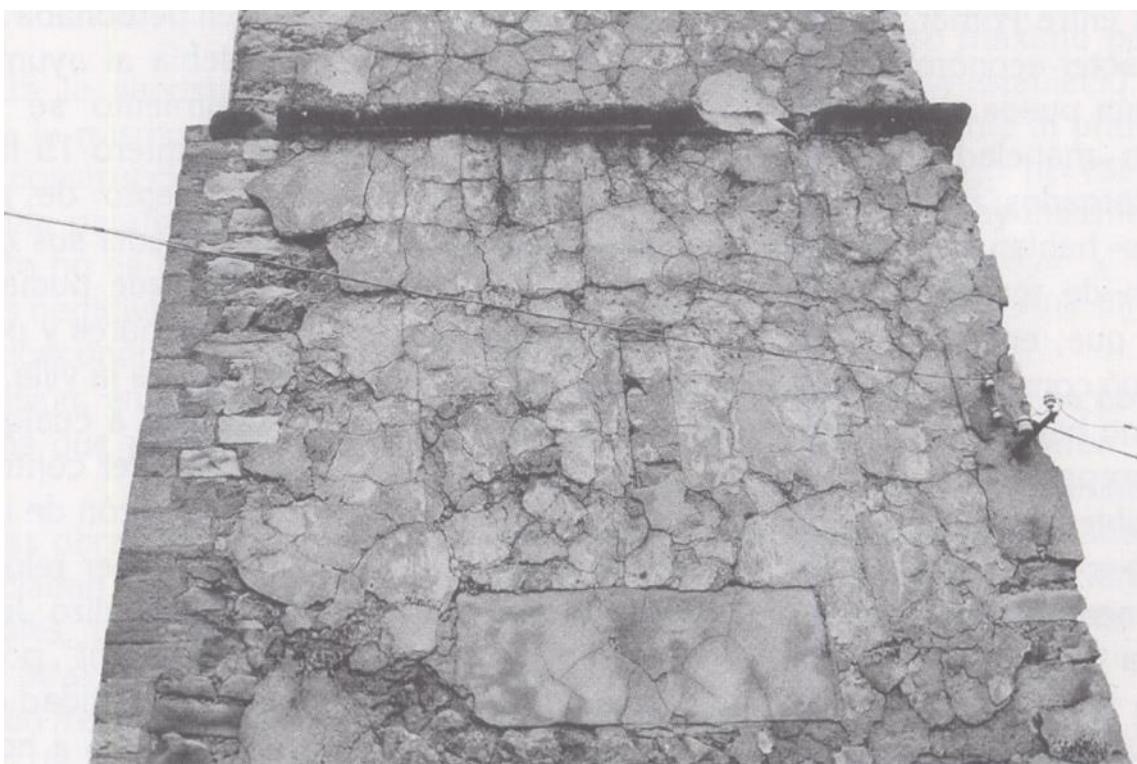
Imagen 13- foto anterior a 1980 (fuente Vidal 1995)

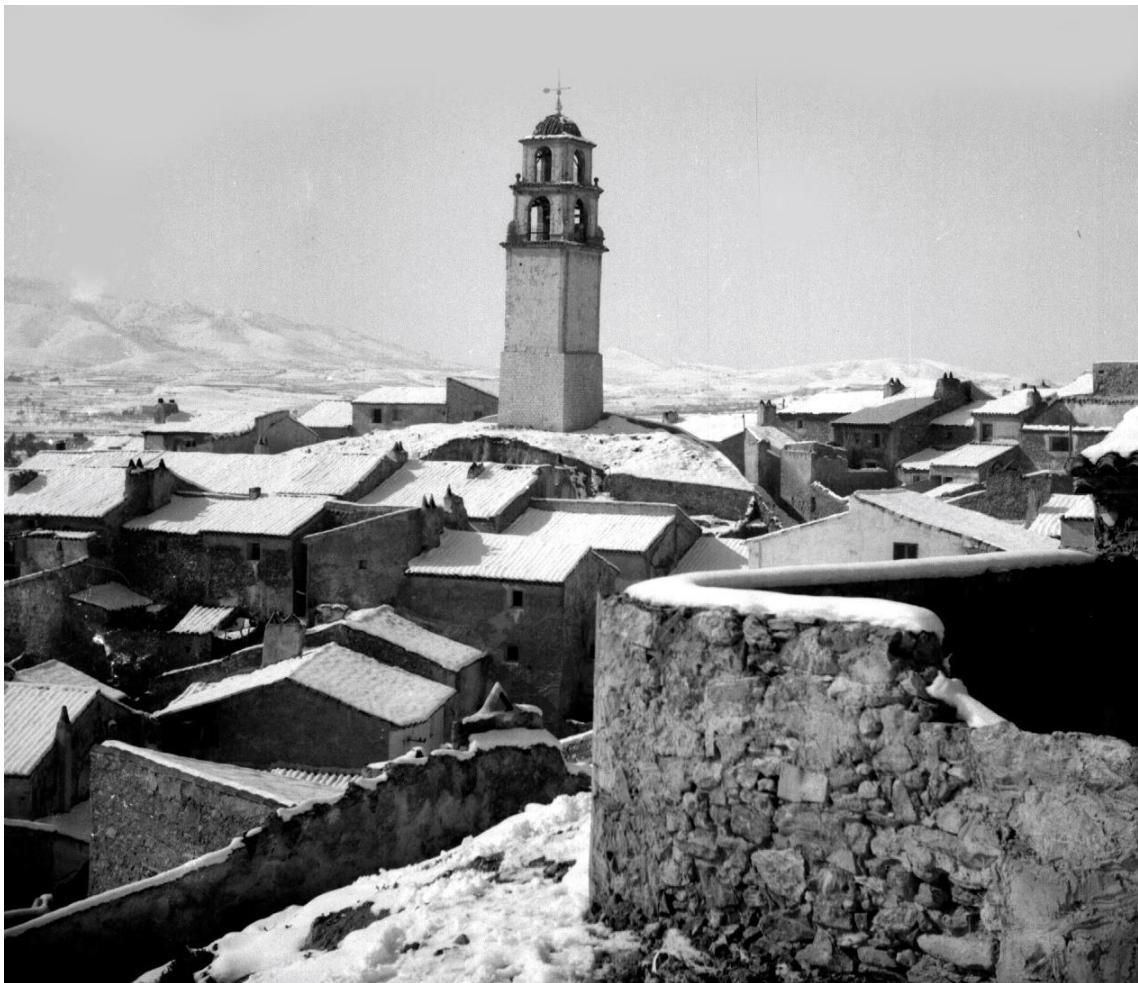
Imagen 14- Fotografía 1955-1960, se aprecia el sillarejo regular de las fachadas norte y este, aun no se ha colocado la capa de ladrillos (fuente: Archivo Municipal de Monóvar)

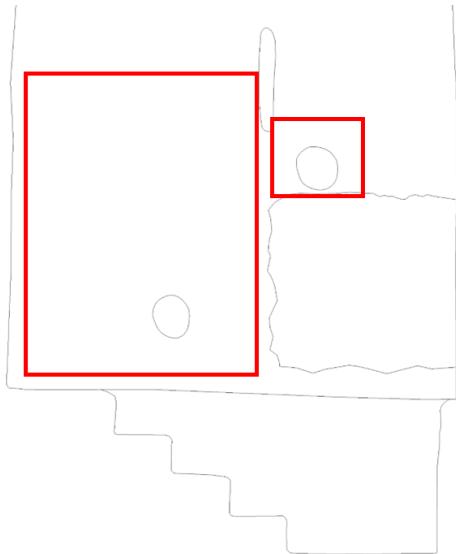
Zona Grafitis

Los grafitis se ubican por encima del zócalo hasta un altura de 1,50 m aproximadamente desde el escalón.

En esta zona cubre toda la franja por arriba del zócalo menos en la zona izquierda donde un parche cubre la zona donde se hizo una cata muraría en 2022

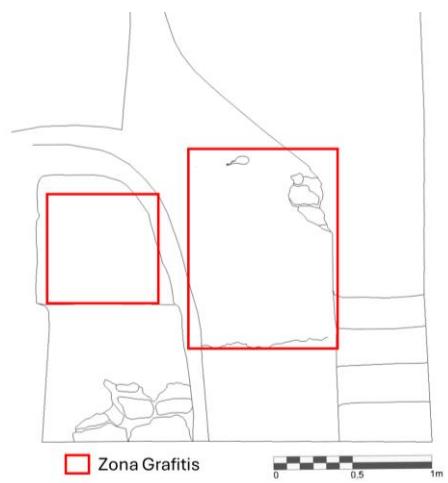
### **Planta 1-Pared norte**

Los grafitis se ubican en la pared que hace a su vez de barandilla de la escalera y en el hueco inferior de la escalera.

El estucado de la barandilla consta de varios parches mientras que en el hueco se puede ver como el mismo estucado cubre toda la zona por arriba del zócalo.

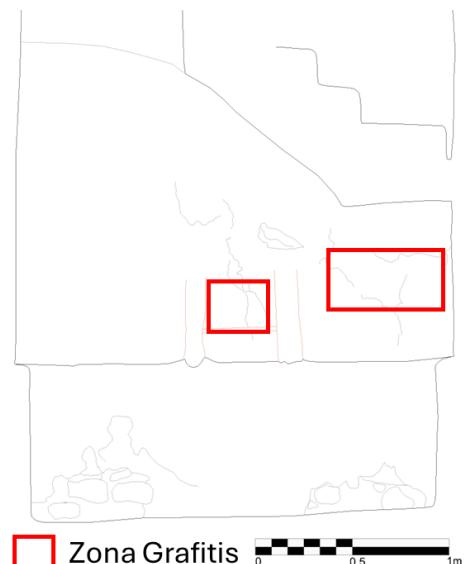
Pared en muy mal estado de conservación, el estuco está agrietado y abombado y despegado de la pared en varias zonas, incluida la zona donde se encuentran los grafitis.

Los grafitis se ubican por encima del zócalo hasta un altura de 1,50 m aproximadamente desde el escalón.

En esta zona cubre toda la franja por arriba del zócalo menos en la zona derecha donde un parche cubre la zona donde se hizo una cata muraría en 2022

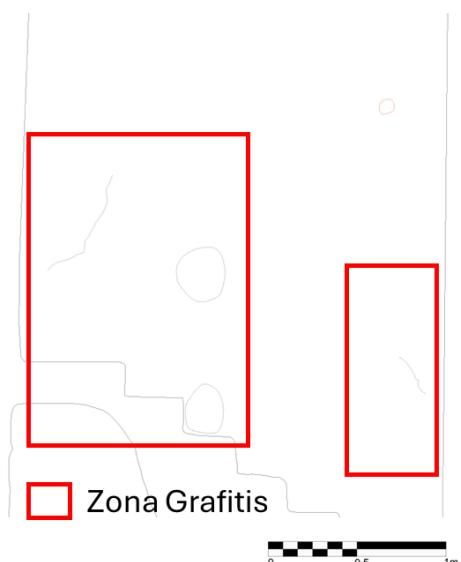
### **Escalera 2 -Pared norte**

Pared compuesta por varios parches de estucado, destaca la zona izquierda con un material compacto sobre el que se colocó otro estucado más tosco que cubre hasta la esquina izquierda de la pared.

La mayoría de los grafitis se encuentran en la parte derecha, aunque bastante, peor conservados que los pocos grafitis de la zona izquierda.
