MEMORIA RESTAURACIÓN Y CONSERVACIÓN DEL REFUGIO DE CANTERO N° 5 DE LA PARTIDA DE LA CANYADETA, PARCELA 9018, EN MONÒVER (ALACANT)

SITUACIÓN: CANYADETA (MONÒVER)

PROMOTOR: AJUNTAMENT DE MONÒVER

Arquitecto: Daniel Martí i Pérez

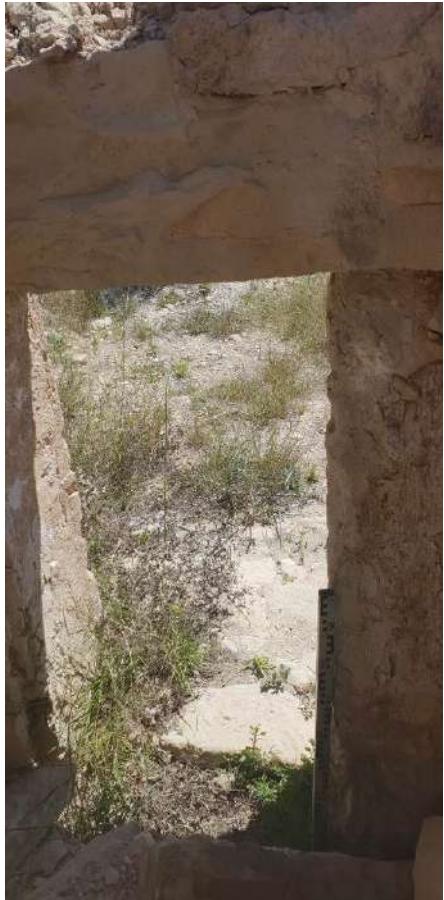
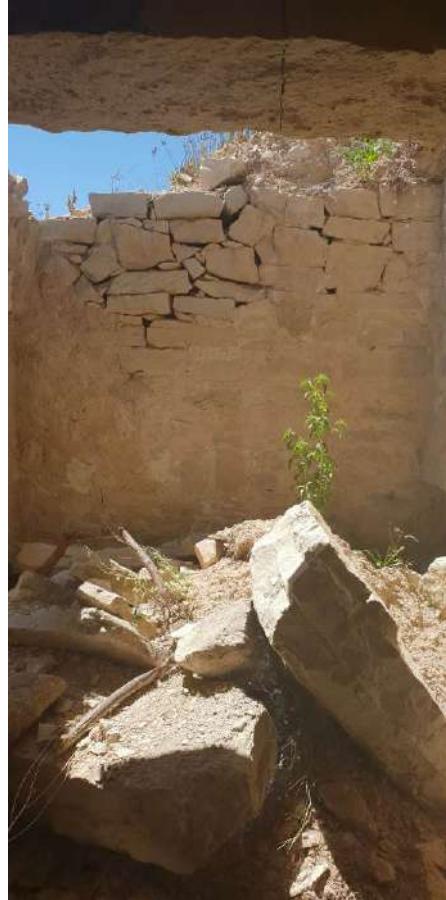
Figs. 14 y 15: Vista del acceso al refugio desde el interior. Así como techumbre derrumbada en el acceso al refugio

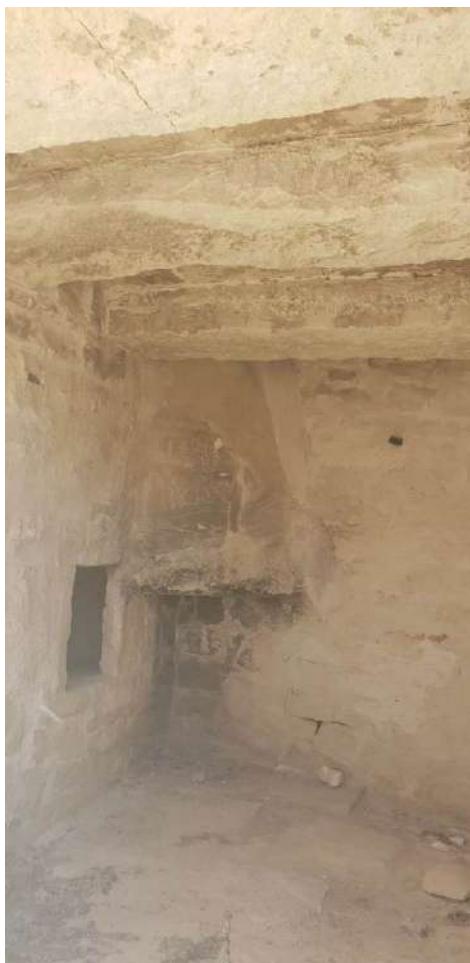
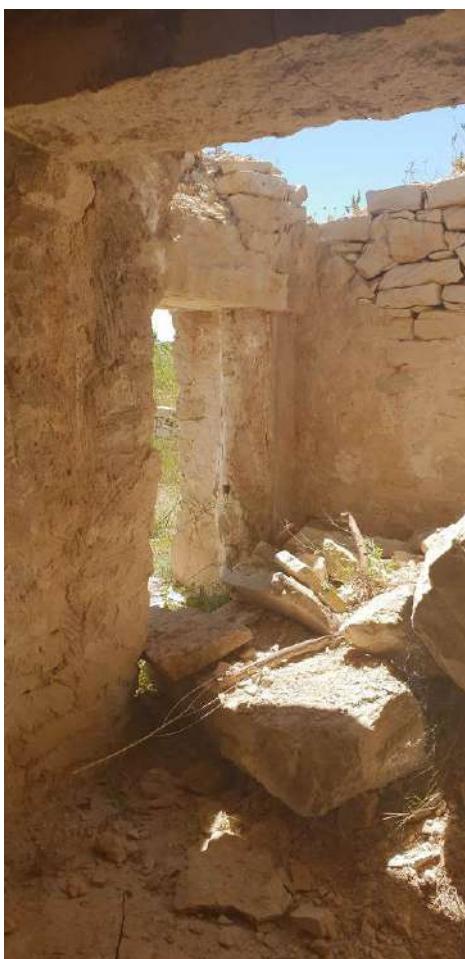
Figs. 20 y 21: Vista del interior del refugio en la actualidad, con la zona derruida en el acceso al refugio

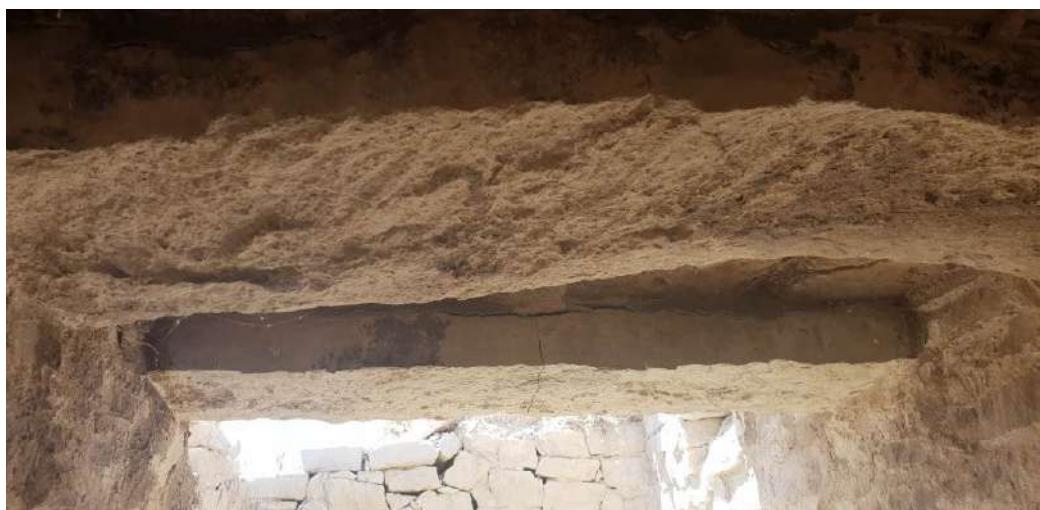
Fig. 22: Vista del interior del refugio en la actualidad, con la zona derruida en el acceso al refugio. Se observan las importantes vigas de piedra que aguantan el techo

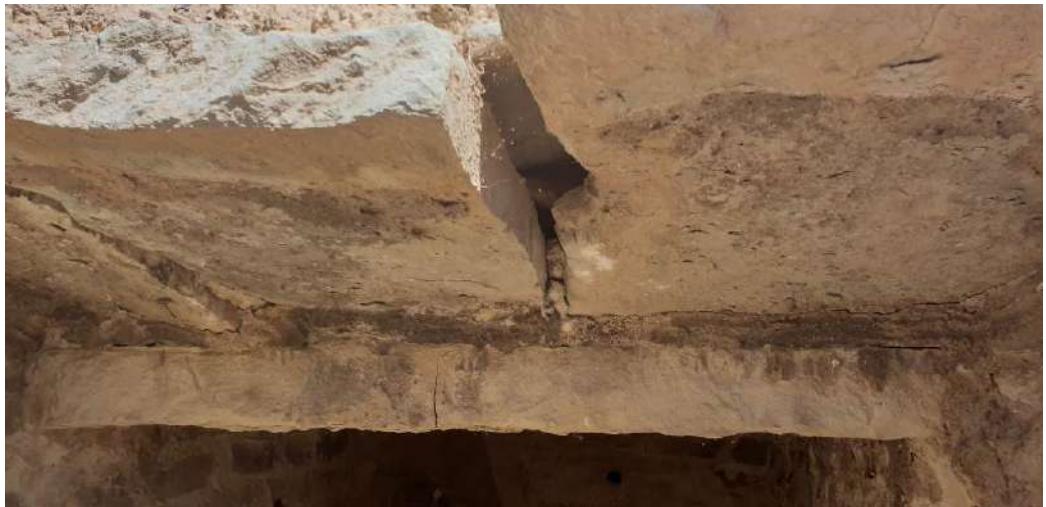
En esos momentos la viga existente sólo entrar por la puerta del refugio estaba desmantelada, con sus losas superiores y relleno superior incluido, lo que ha provocado un colapso de la cubierta de parte del refugio, en concreto, un hueco de 2,07 m de oeste a este, por 1,25 m de sur a norte, justo en el acceso al refugio. Viga que se ha tenido que reponer, pieza de unos 2,64 m de longitud por 0,50 m de anchura por un grosor de 0,20 m, al igual que la segunda viga del refugio, que tras estar con una grieta también colapsó y se desmanteló.

Fig. 24: Vista de las losas apoyadas sobre las vigas de la techumbre, que están en peligro de derrumbe, por la fisura de la segunda viga del refugio

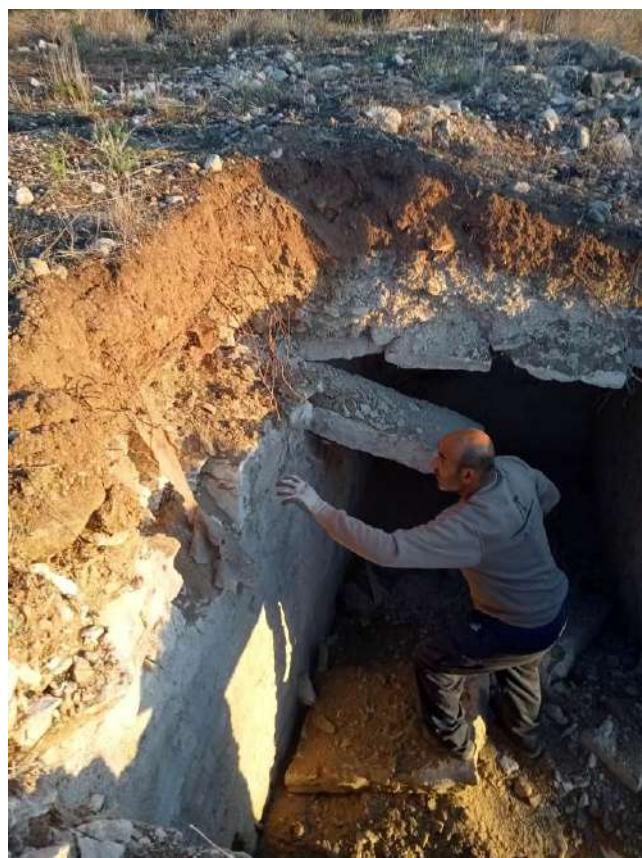
Fig. 34: Proceso de saneado de la cubierta cedida

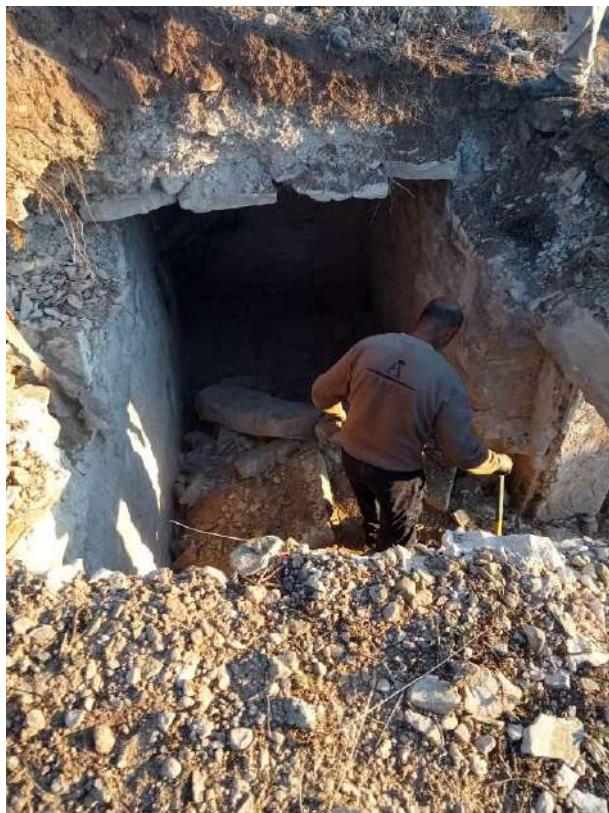
Fig. 35: Proceso de limpieza de la cubierta cedida

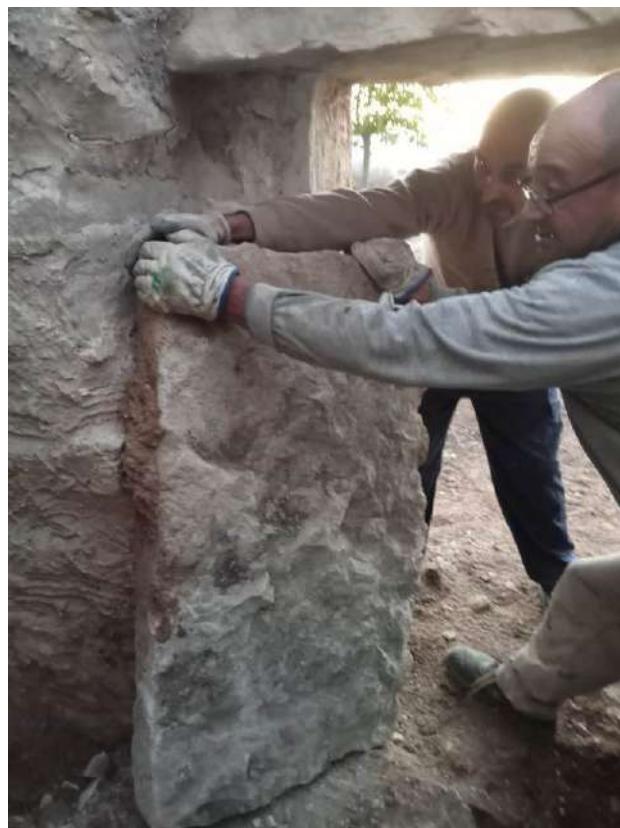
Fig. 36: Extracción de las losas de la cubierta colapsadas al exterior del refugio

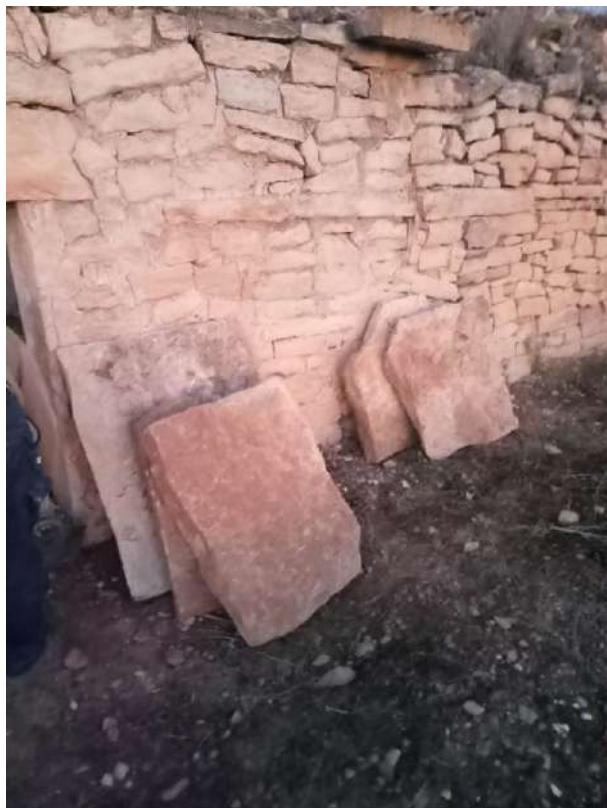
Fig. 37: Losas de piedra de la cubierta caídas, preparadas en el exterior del refugio para reponerse en el proceso de reconstrucción de la cubierta

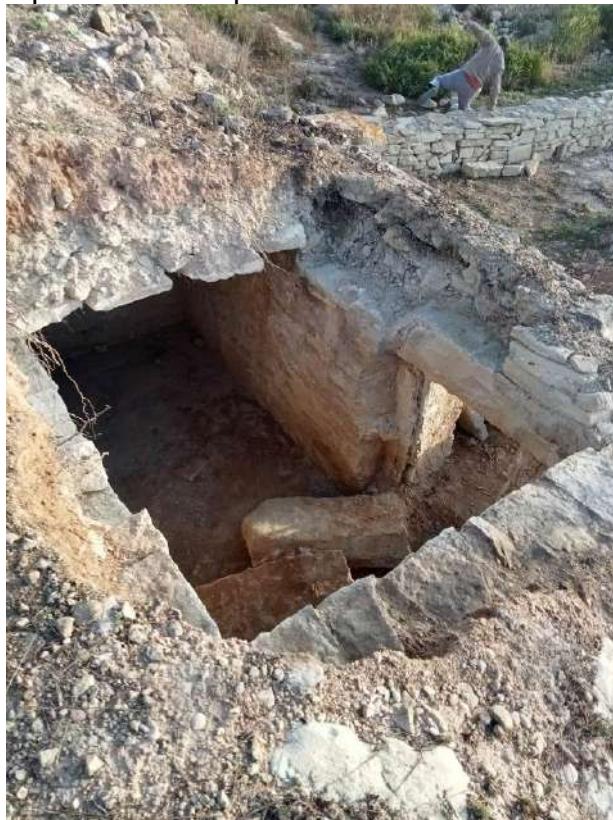
Fig. 38: Área de cubierta cedida una vez saneada

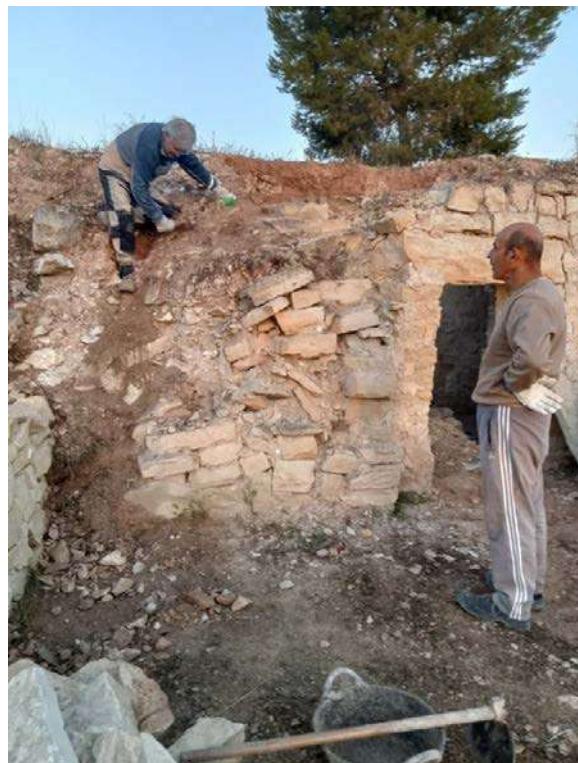
Fig. 43: Limpieza y saneado de la fachada sur del refugio

Para el caso de algunas zonas de fachada perdidas, es necesario preparar el terreno, realizando una limpieza y saneado del muro. A partir de ahí se va encajando piedra sobre piedra, sin desbastar, colocando los lados de las losas más alargados como frente del muro, y colocando progresivamente piedra de menor tamaño hacia el interior de la construcción, para seguir colocando encajadas otra línea de piedras con tongadas de ripio y tierra en el interior de los muros, que van sujetando todo el conjunto de la obra en piedra en seco.

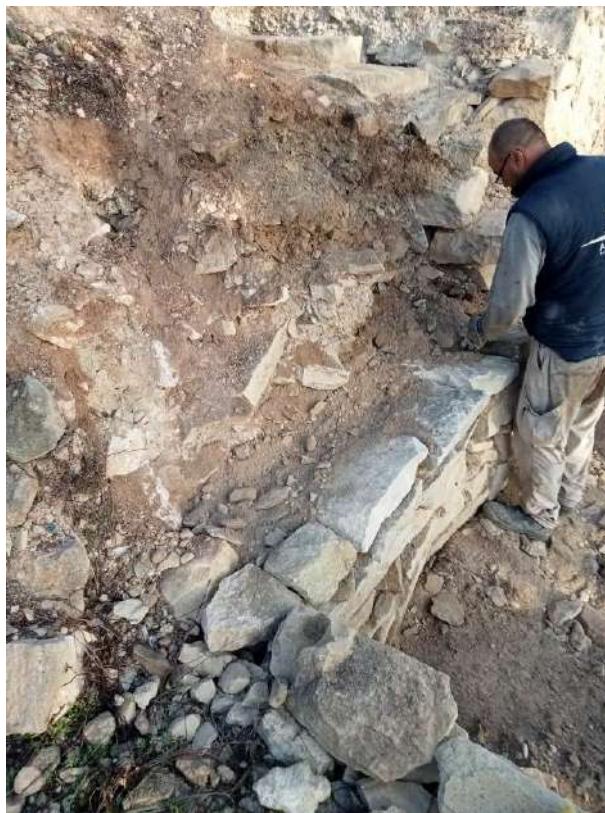
Fig. 44: Proceso de reconstrucción fachada sur del refugio

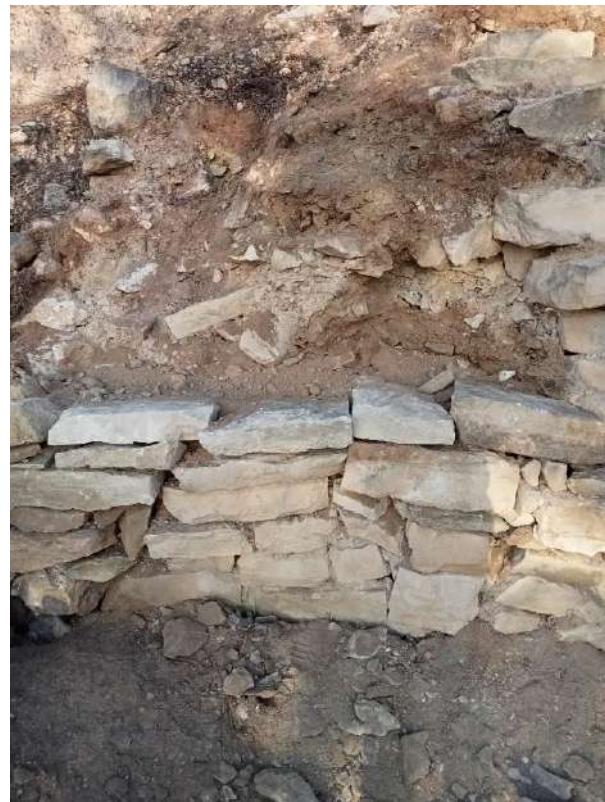
Fig. 45: Proceso reconstrucción muro del refugio, su lateral meridional

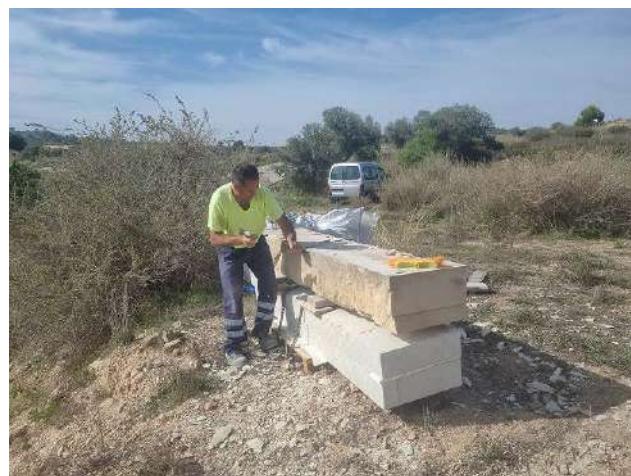
Fig. 47: Repicado de las caras lisas de las vigas de Almorqui, que se iban a utilizar en la nueva cubierta del refugio

Una vez saneada toda la cubierta desmantelada, se pasó por medio de un camión pluma a la colocación de las dos grandes vigas de piedra, que fueron repicadas previamente para ofrecer un acabado rústico. Una vez colocadas las dos vigas de caliza tipo Almorqui, dos vigas de 2,45 m de longitud, 50 cm de ancho y 30 cm de altura. Se inició posteriormente la colocación, también mecánica, de las losas recuperadas que sellan la estancia entre vigas. A partir de ese momento, la parte superior consolidada recibió las tongadas de ripio y tierra, acopiadas en sacar, que permiten impermeabilizar la parte superior de esta construcción de piedra en seco.

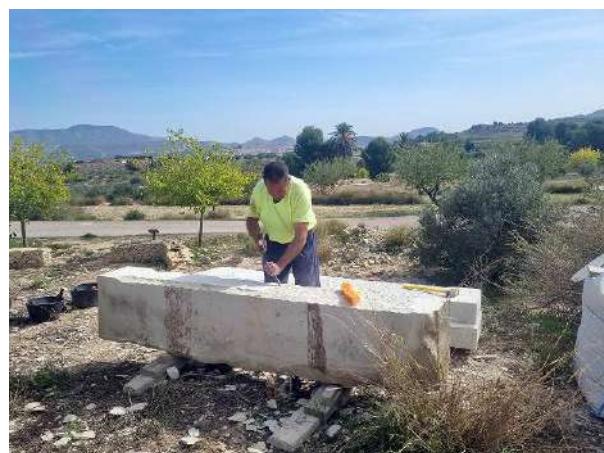
Fig. 48: Otra vista del proceso de repicado sobre las caras lisas de las vigas a colocar

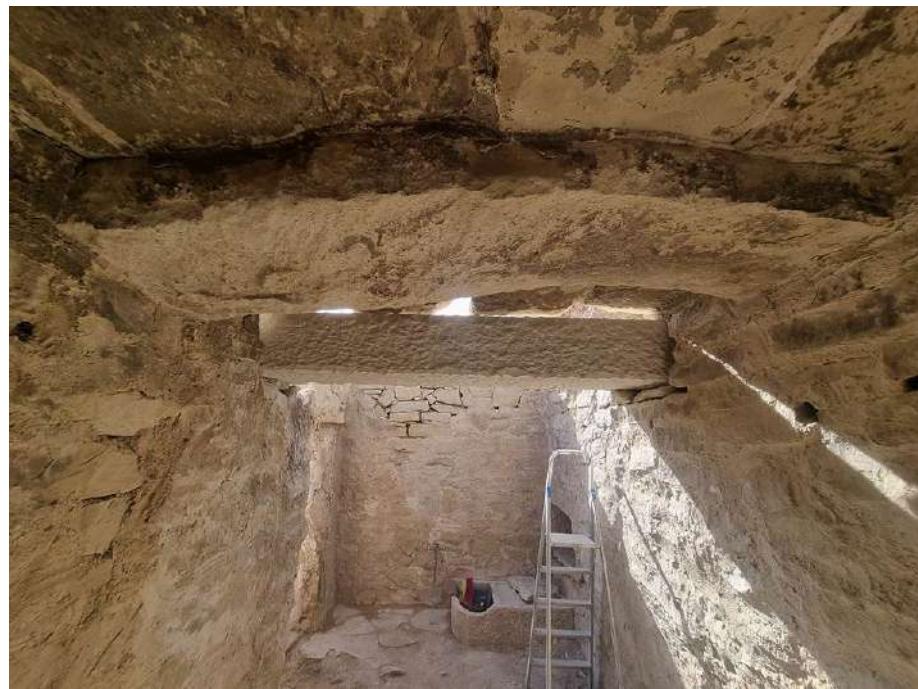
Fig. 51: Vista del interior una vez colocada la primera viga repuesta

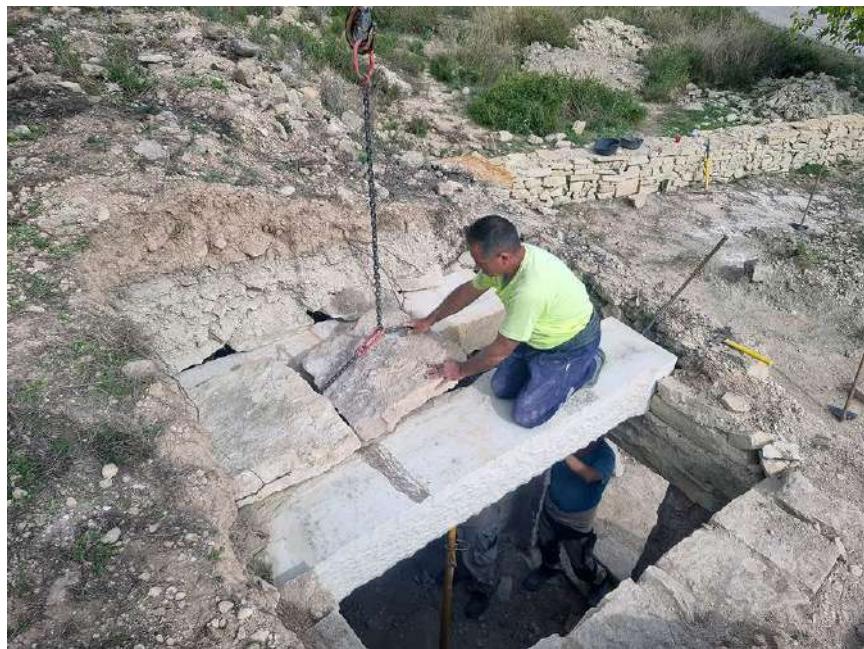
Fig. 55: Proceso colocación primeras losas sobre las vigas

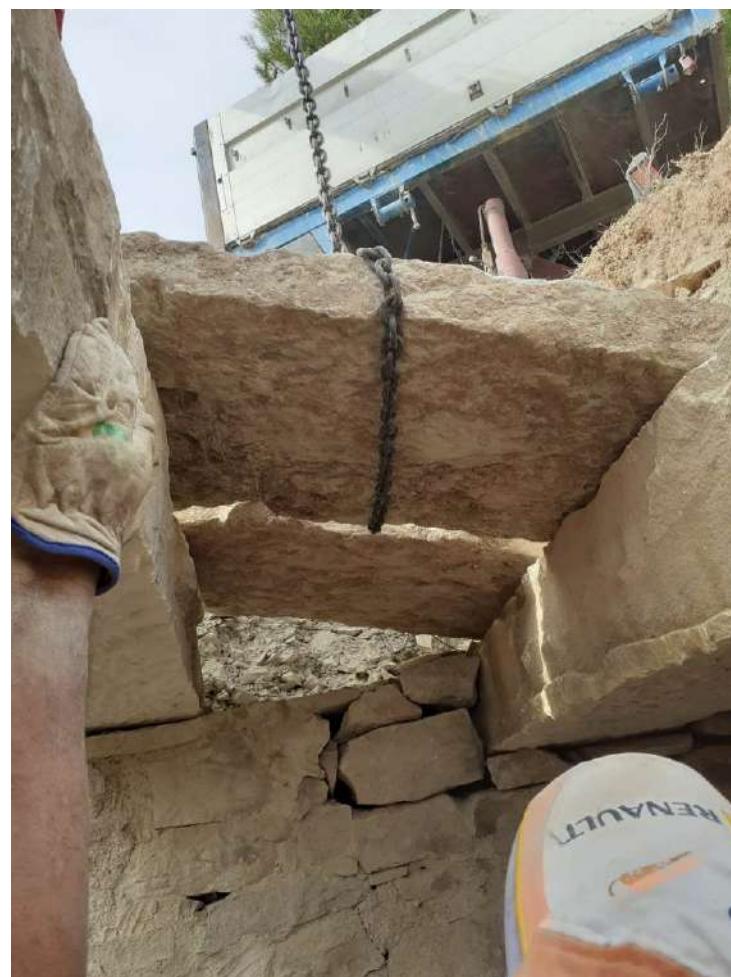
Fig. 56: Vista de la colocación de una de las losas sobre las vigas

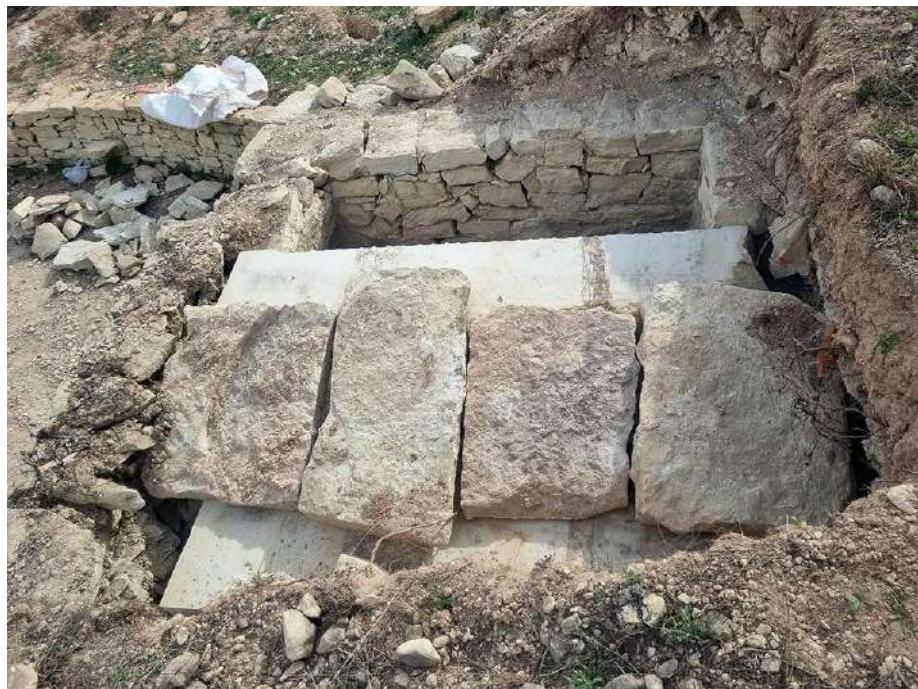
Fig. 57: Colocación de varias losas sobre las vigas instaladas

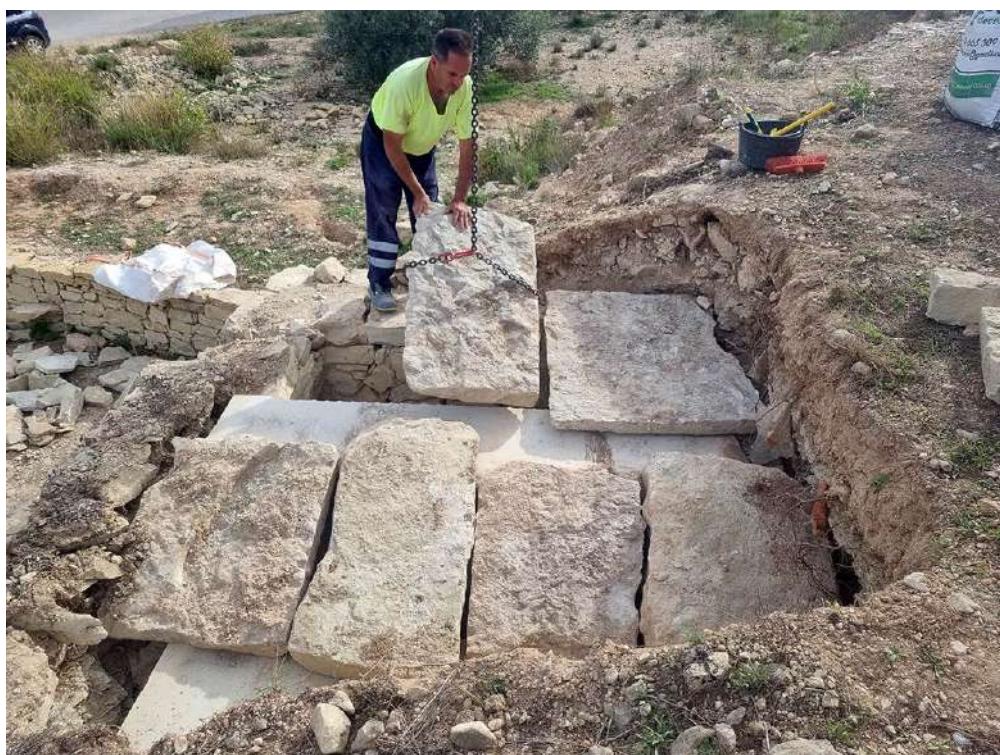
Fig. 58: Vista del proceso de colocación de todas las losas sobre las vigas repuestas

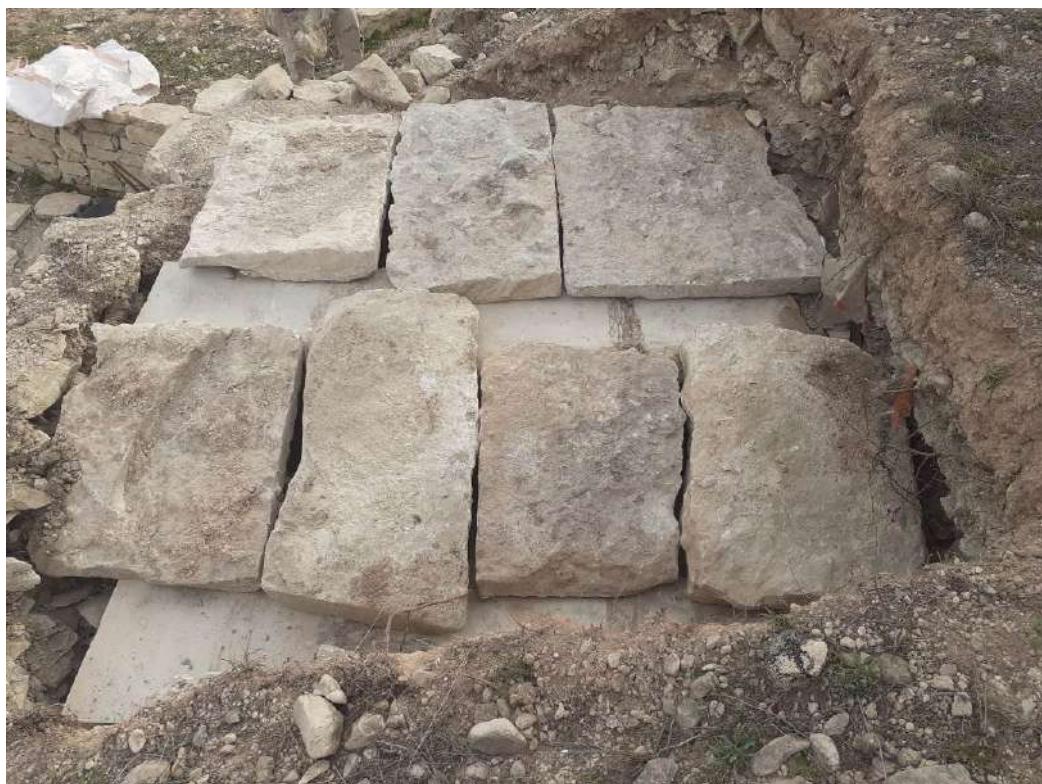
Fig. 59: Vista de las losas colocadas sobre las vigas repuestas

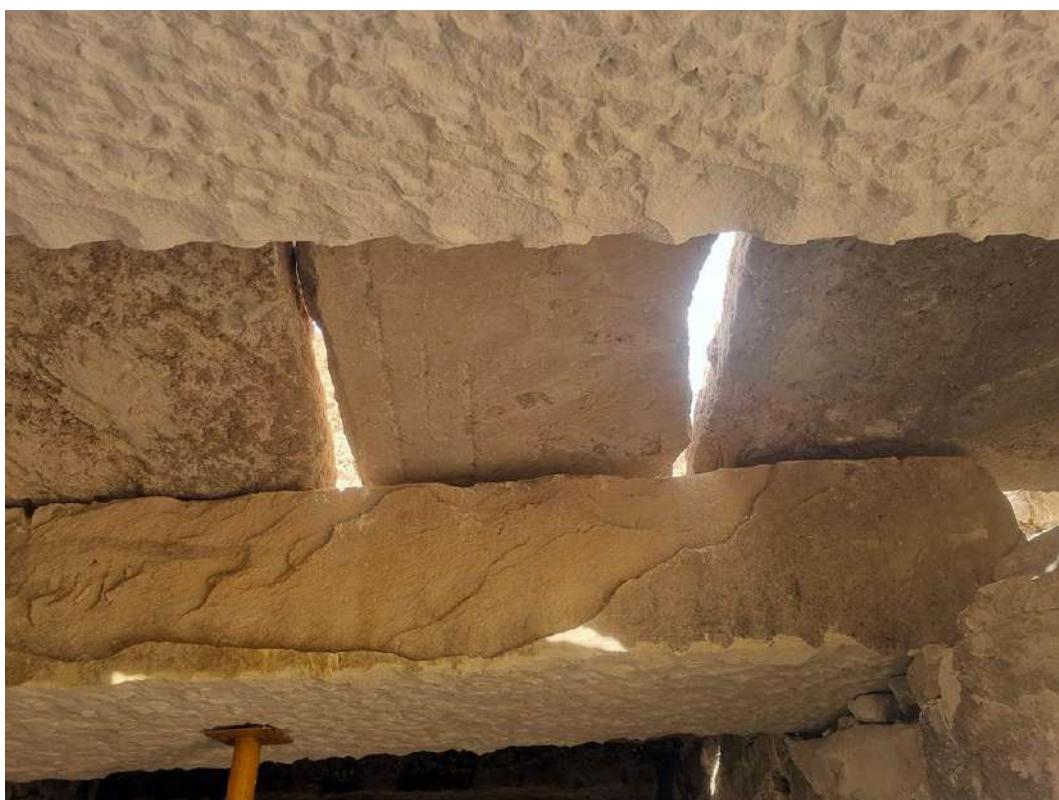
Fig. 60: Vista desde el interior de las grandes vigas y las losas colocadas sobre las mismas

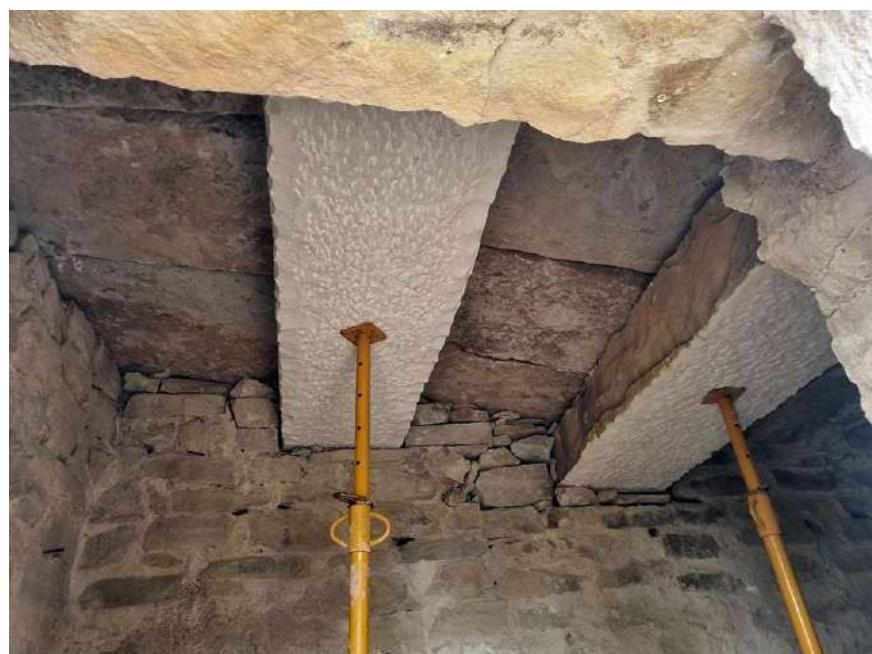
Fig. 63: Otro detalle de las vigas y sus losas superiores

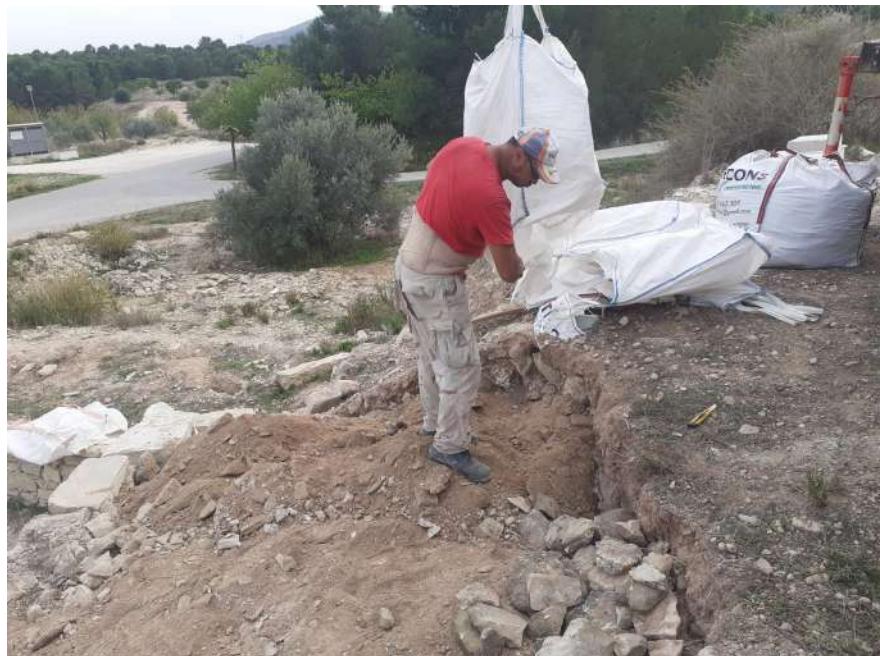
Fig. 64: Proceso de colocación de ripio y tierra sobre las losas de la cubierta

losas superiores que cierran el techo entre vigas. La cubierta superior recibió tongadas de ripio y tierra del lugar, que permiten la impermeabilización de esta construcción, cerrando en forma de montículo alargado este edificio.

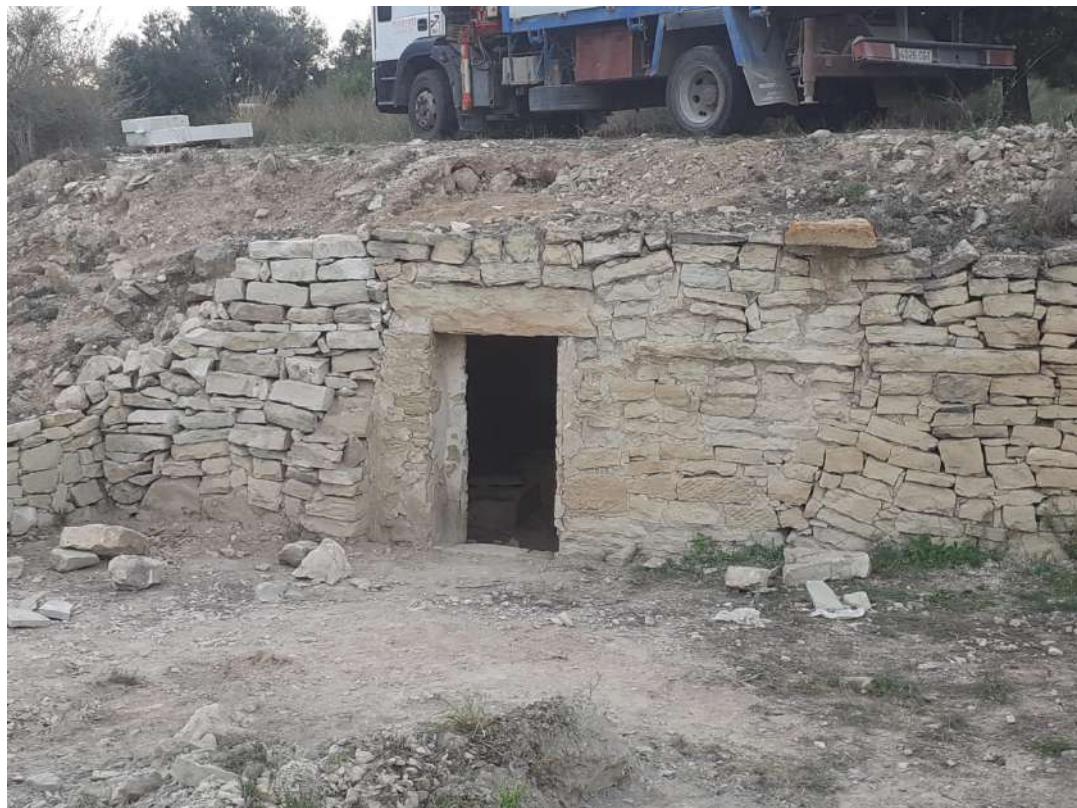
Fig. 66: Aspecto casi final tras rellenar de ripio y tierra la parte superior del refugio

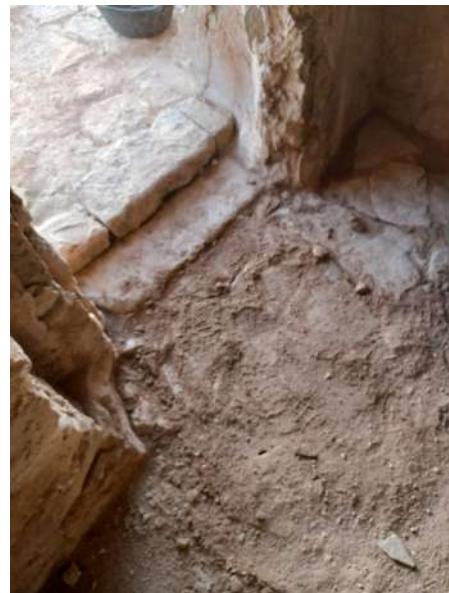
Fig. 67: Interior del refugio, antes de recuperar su pavimento con losetas

Se tuvo que limpiar y sanear el interior del refugio. Además, se colocaron losas pequeñas perdidas, para acabar la pavimentación de todo el refugio.

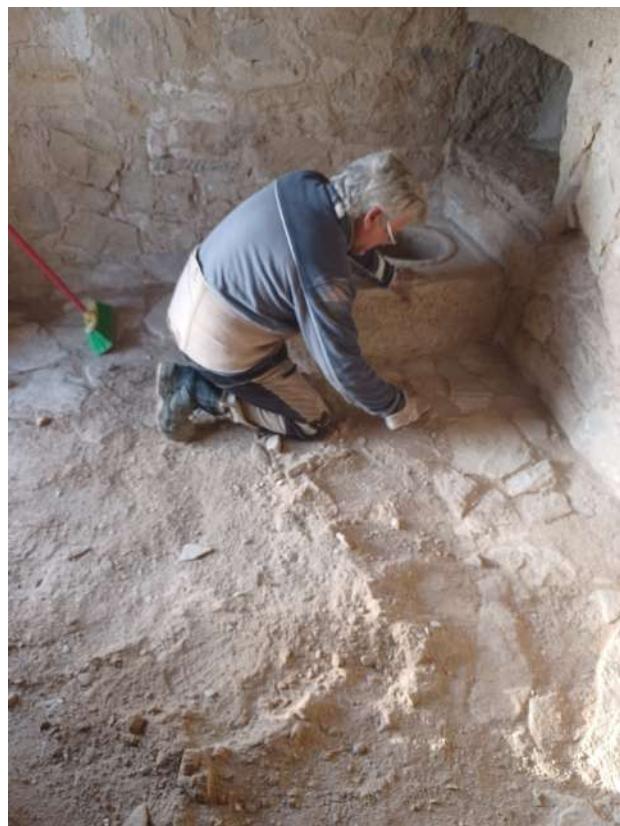
Fig. 69: Limpieza y saneado del pavimento de losetas en el interior del refugio

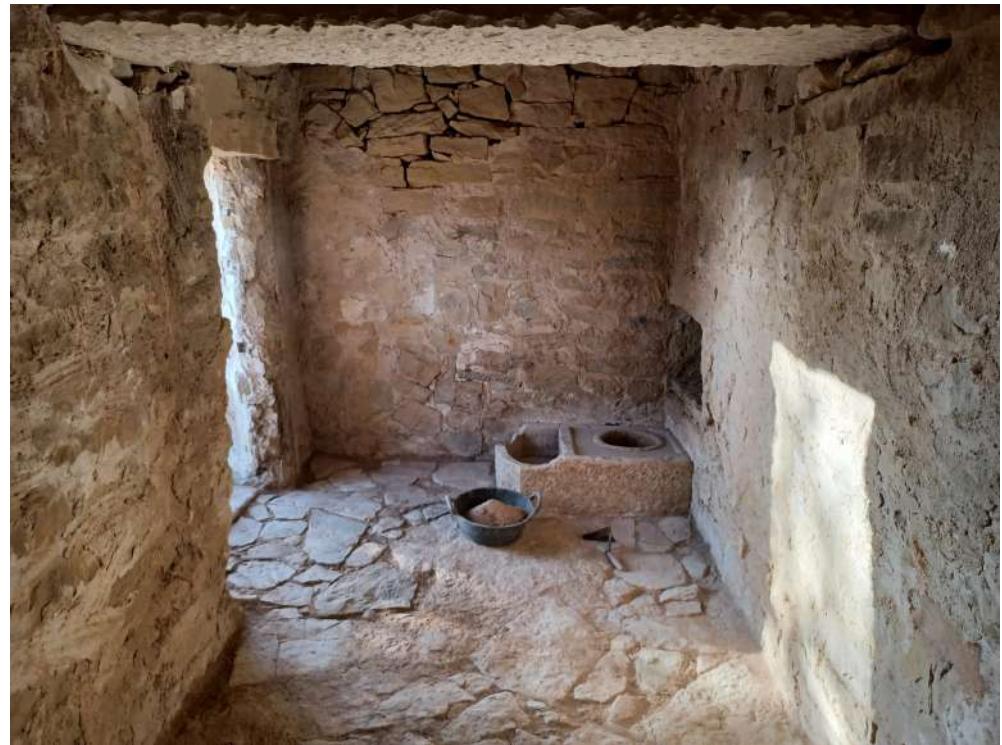
Fig. 70: Proceso de finalización de limpieza y recuperación pavimento del refugio

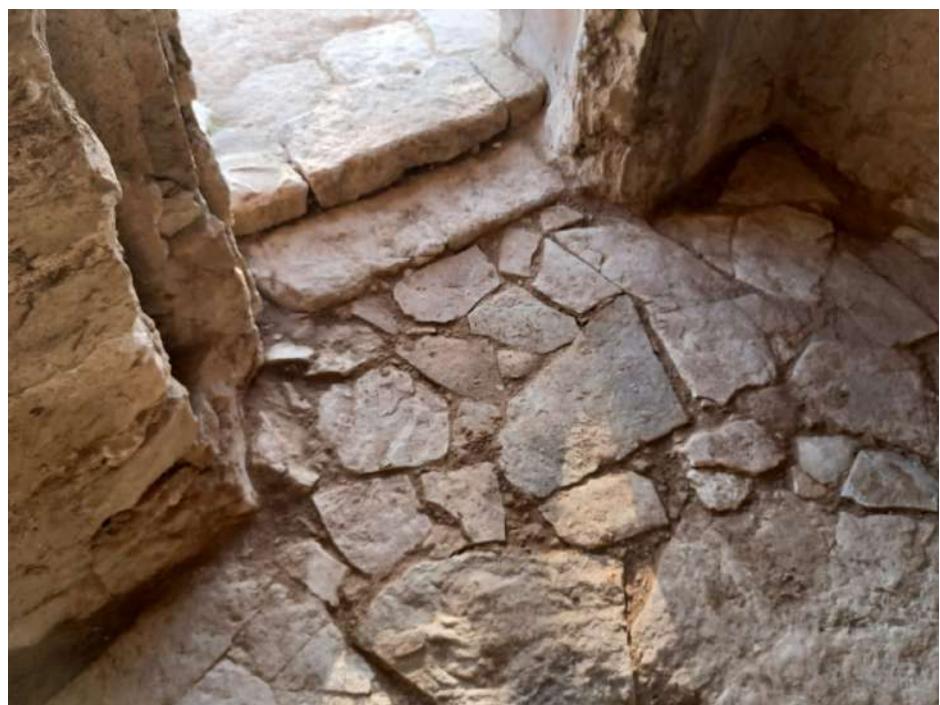
Fig. 71: Aspecto del pavimento en el acceso al refugio, una vez recuperado

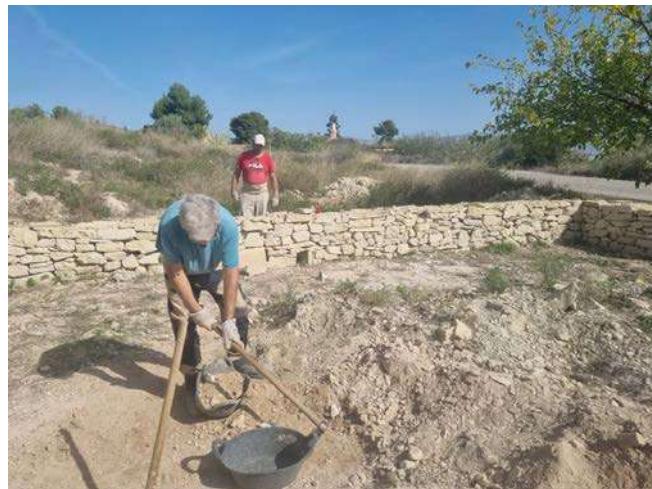
Fig. 72: Extracción tierras y limpieza del área exterior del refugio

Justo el área construida en el año 2018 para encintar el exterior del refugio, con un murete perimetral con un gran espacio de recibimiento, pasó a

desbrozarse y sanearse, y a trasladar la tierra y piedra colocada en la zona media fuera de este espacio.

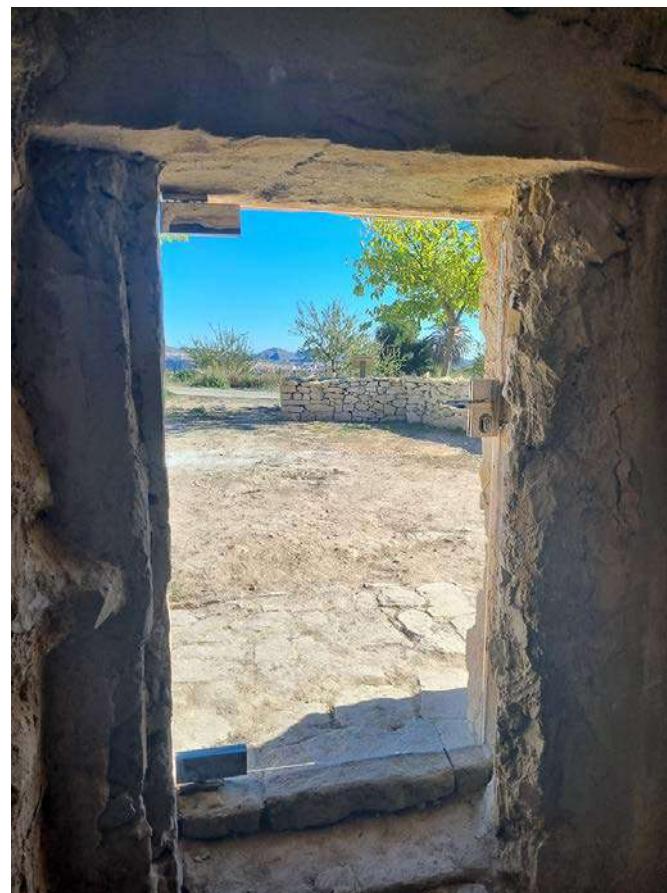
Fig. 75: Vista de la puerta de vidrio desde el interior

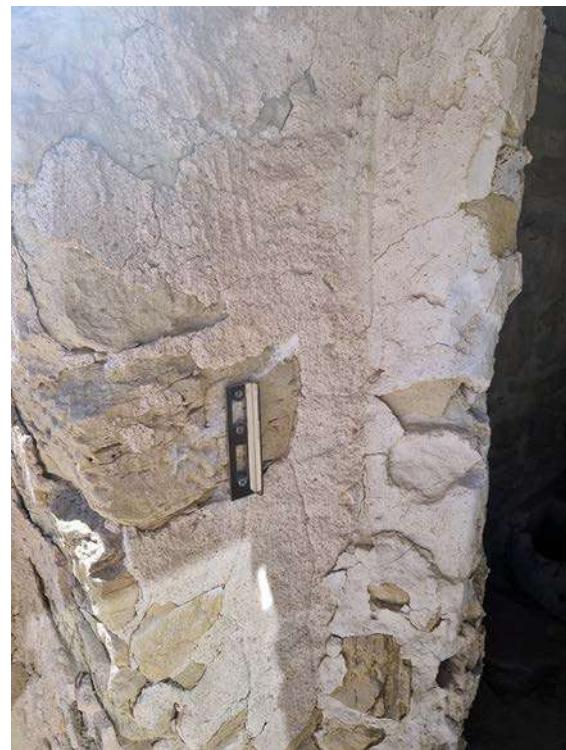
Fig. 76: Detalle zona cierra puerta de vidrio

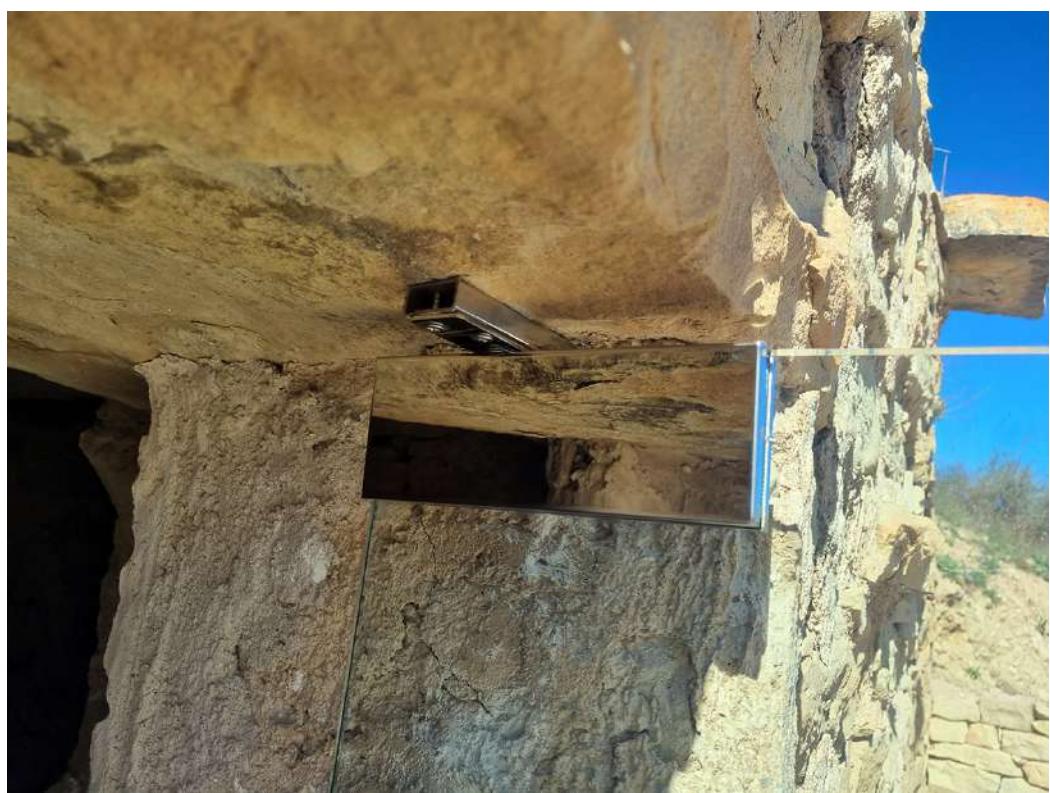
Fig. 77: Detalle de parte de los enganches de la puerta de vidrio en el dintel de acceso al refugio

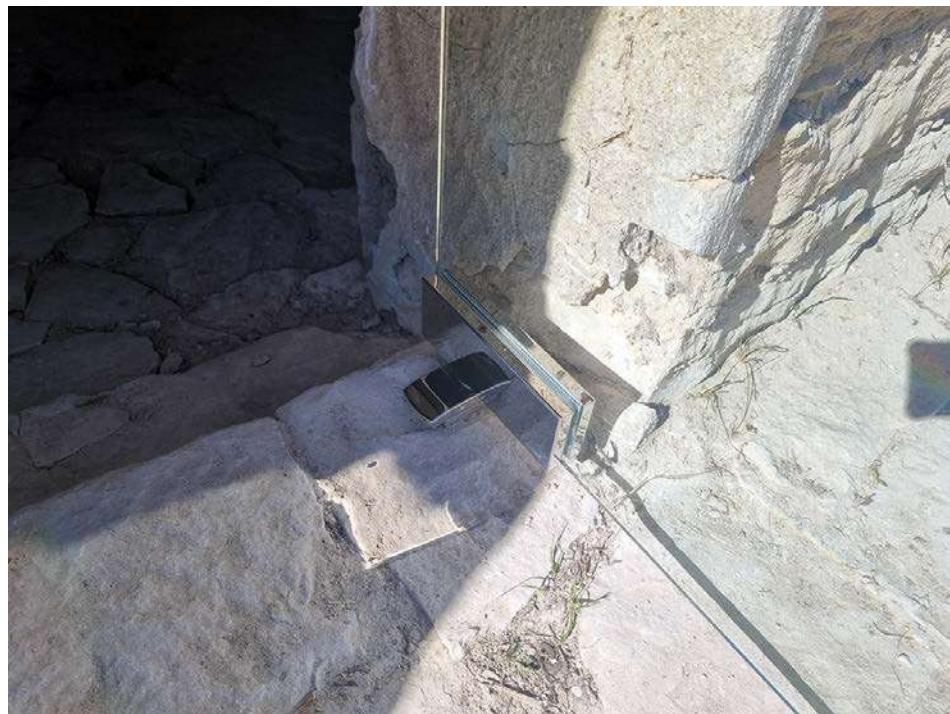
Fig. 78: Parte inferior de la puerta de vidrio con su inserción al umbral de acceso al refugio

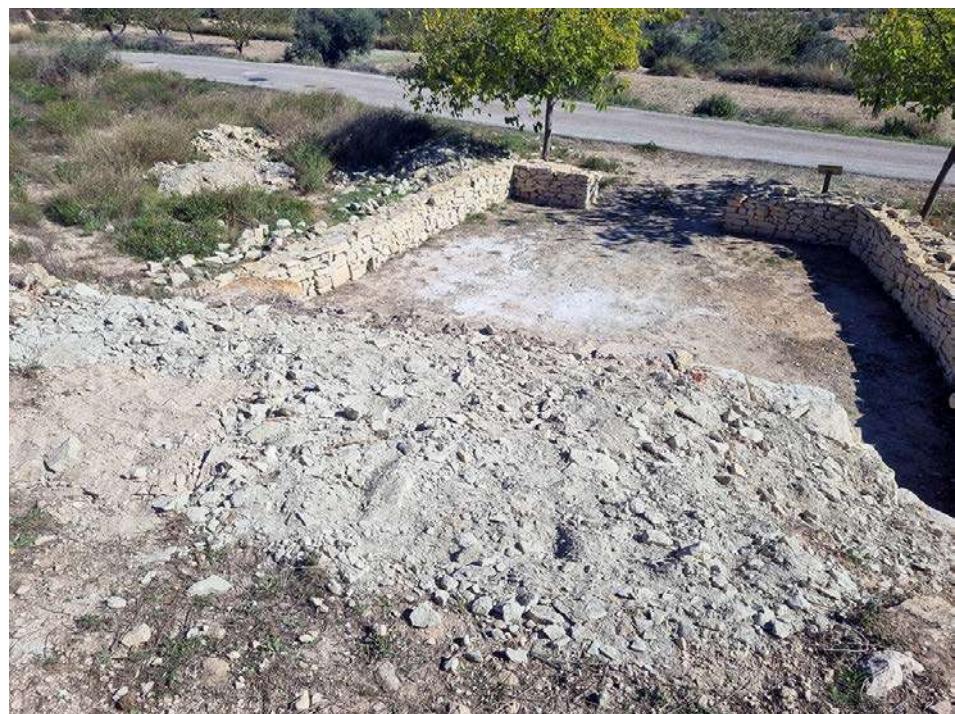
Fig. 85: Detalle de área superior del refugio con tierra y ripio

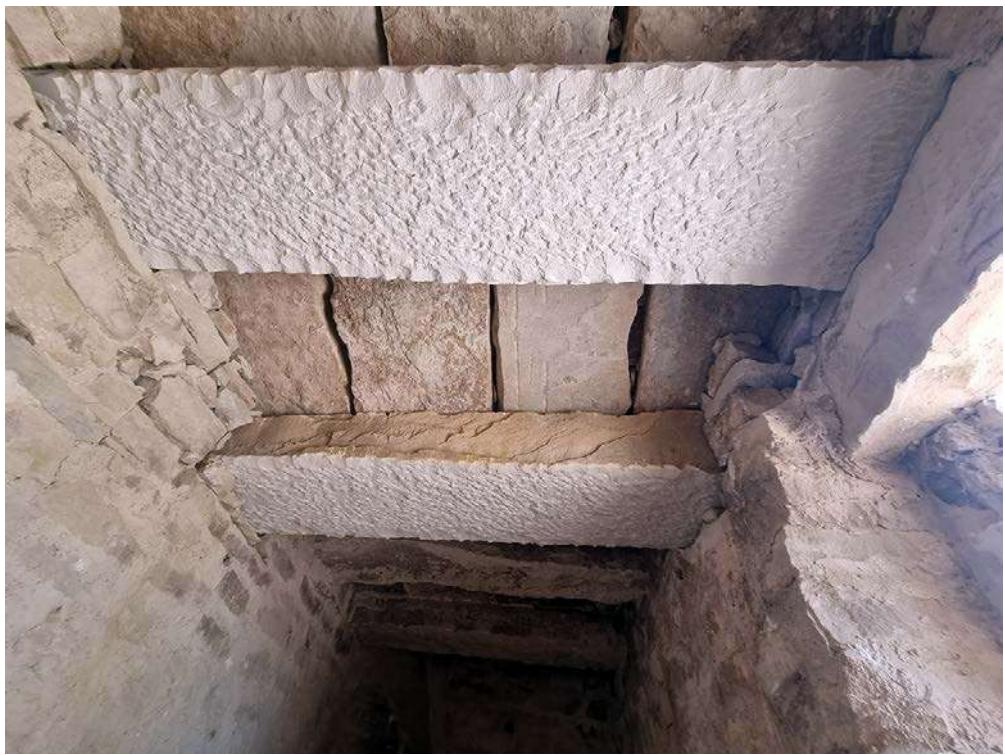
Fig. 90: Aspecto techo refugio, con las dos vigas nuevas y losetas sobre las mismas

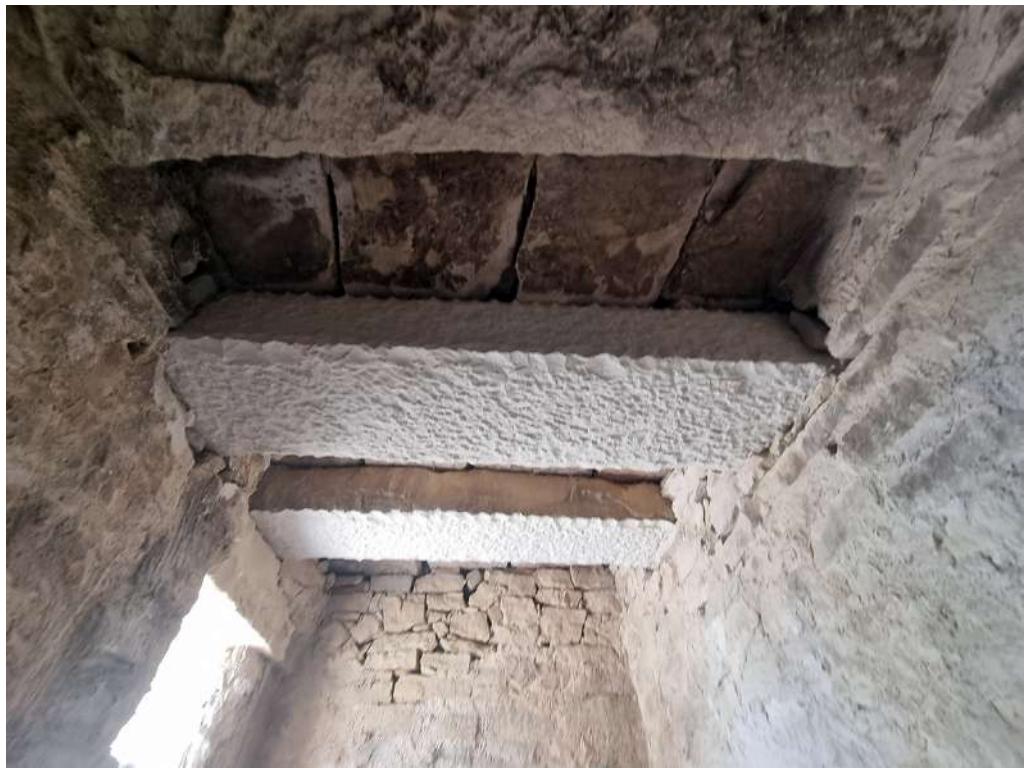
Fig. 91: Otra vista del techo refugio, con las dos vigas nuevas y losetas sobre las mismas
