MEMORIA RESTAURACIÓN Y CONSERVACIÓN DEL REFUGIO DE CANTERO N° 5 DE LA PARTIDA DE LA CANYADETA, PARCELA 9018, EN MONÒVER (ALACANT)

SITUACIÓN: CANYADETA (MONÒVER)

PROMOTOR: AJUNTAMENT DE MONÒVER

Arquitecto: Daniel Martí i Pérez

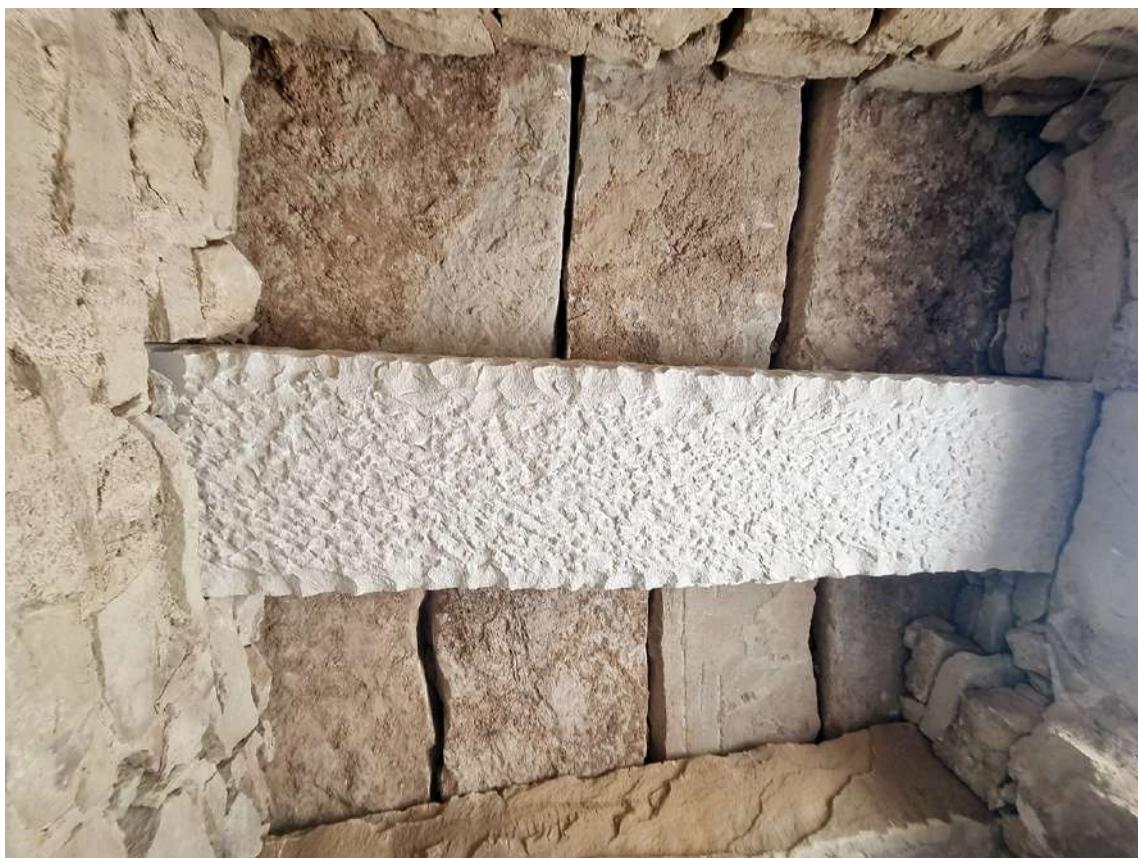
Fig. 91: Detalle aspecto final de parte del techo recuperado

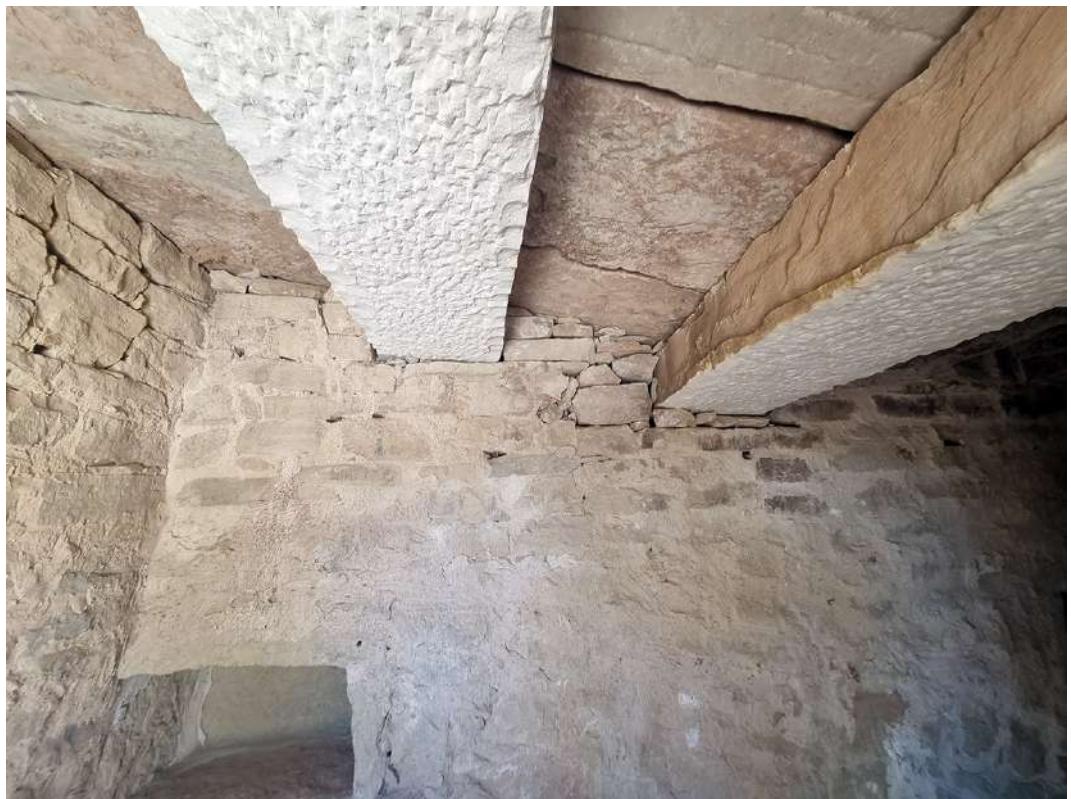
Fig. 93: Aspecto final tras recuperación de techo del refugio con las vigas y losetas colocadas
