## Memoria final de la intervención en la Ermita de Monóvar

Reparación de fachadas y cubiertas

Justificación técnica de la actuación subvencionada

**Emplazamiento:** Ermita de Santa Bárbara · Cl. Santa Bárbara 81 · Monóvar

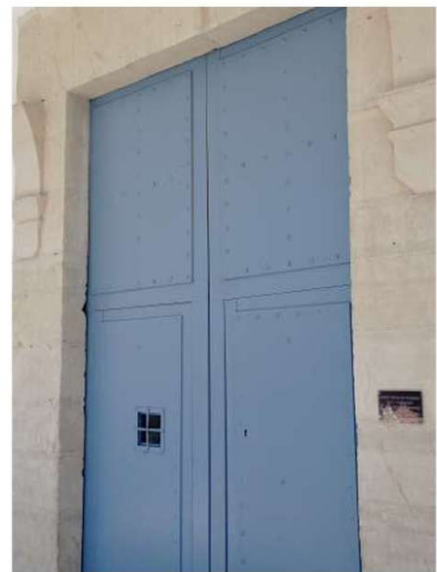
**Fotografía 99.** Estado final de la puerta principal restaurada.

En las balconeras se han saneado los elementos afectados, reparado los soportes y los revestimientos y ejecutado la protección frente al agua y el acabado del pavimento, junto con la protección de los elementos metálicos. La puerta principal se ha restaurado mediante los trabajos de saneado, ajuste de herrajes y renovación de su acabado.

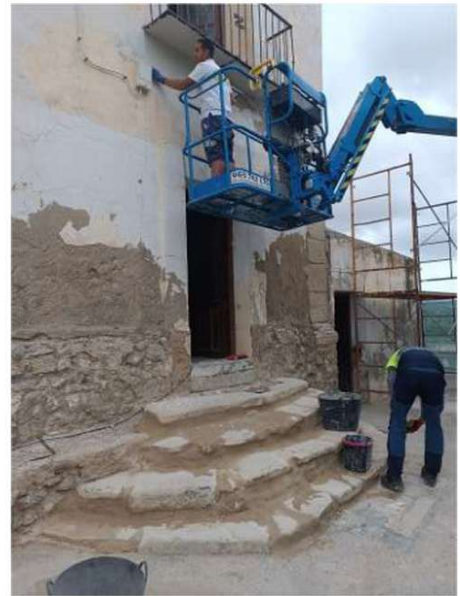
**006. Saneado de fachada junto al acceso de la casa del ermitaño.**  
Origen: rascado pinturas, p. 6, imagen 8.

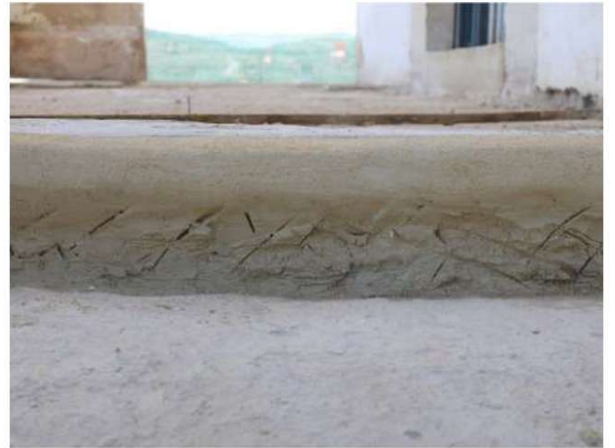
**018. Reconstrucción del perfil de una moldura.**

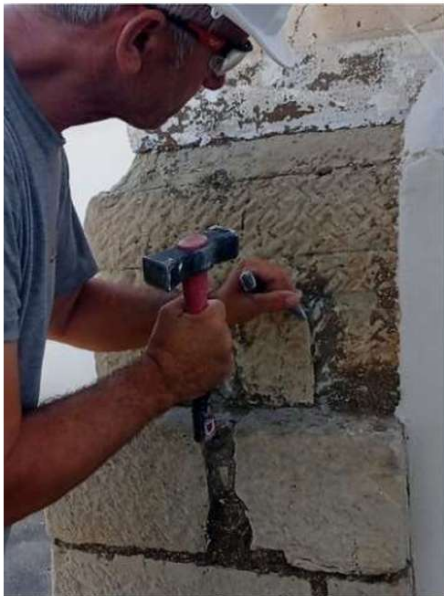
**021. Limpieza y preparación de las juntas de la piedra.**  
Origen: limp piedra, p. 1, imagen 1.

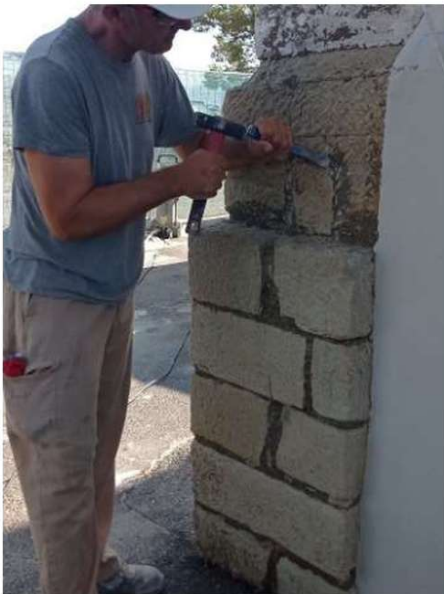
**023. Limpieza de la superficie y juntas de un pilar de piedra.**  
Origen: limp piedra, p. 1, imagen 4.

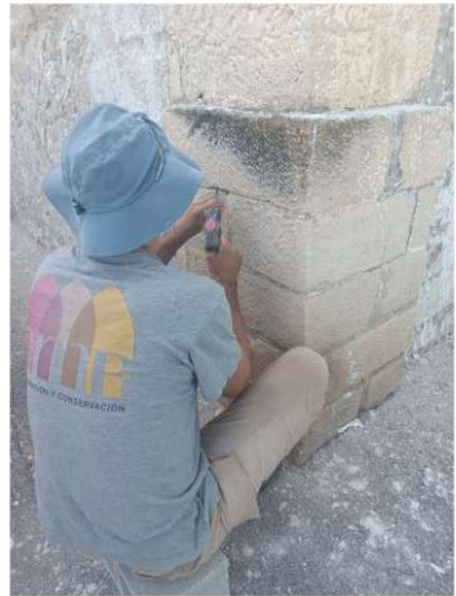
**026. Tratamiento manual de la superficie pétre.**

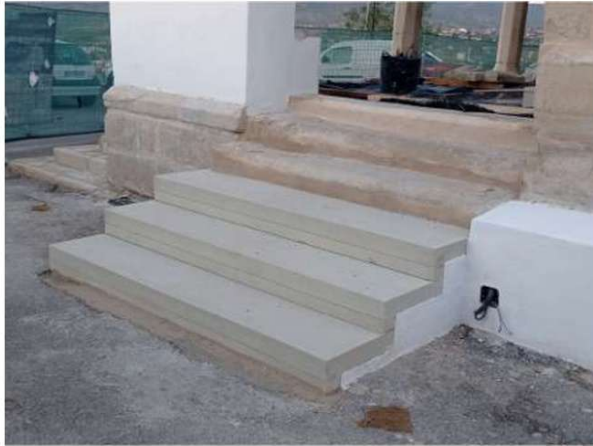
**029. Peldaños con nuevas piezas colocadas en el acceso lateral.**  
Origen: escalinata, p. 1, imagen 1.

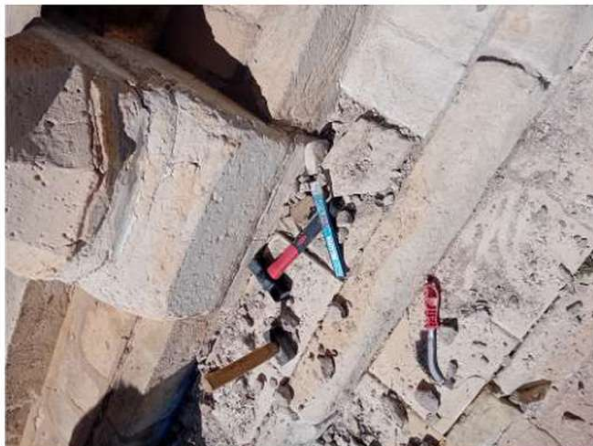
**031. Detalle de piezas y juntas abiertas para su reparación.**  
Origen: escalinata, p. 2, imagen 4.

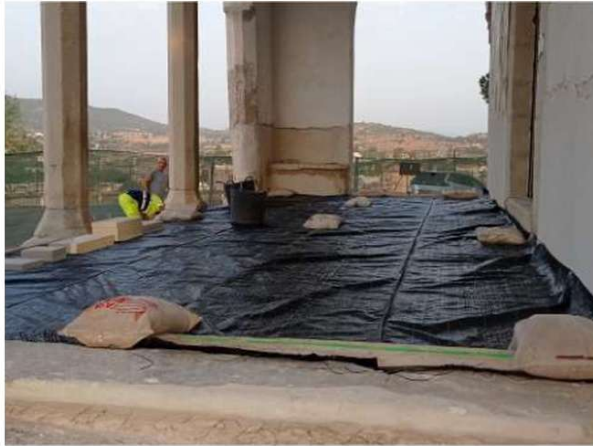
**041. Protección de la superficie del porche durante los trabajos.**

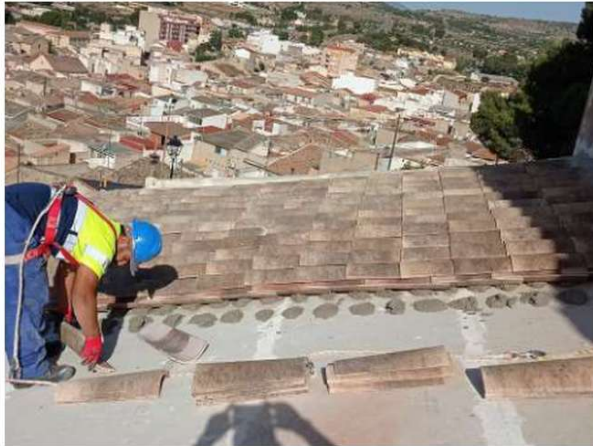
**045. Colocación de la cobertura de teja sobre el soporte.**

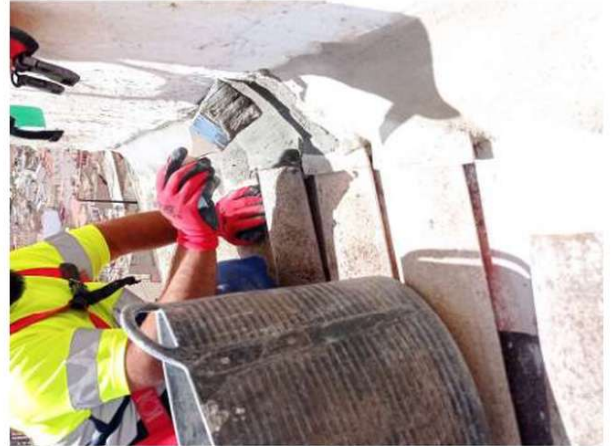
**046. Ajuste de las tejas en el encuentro con el paramento.**

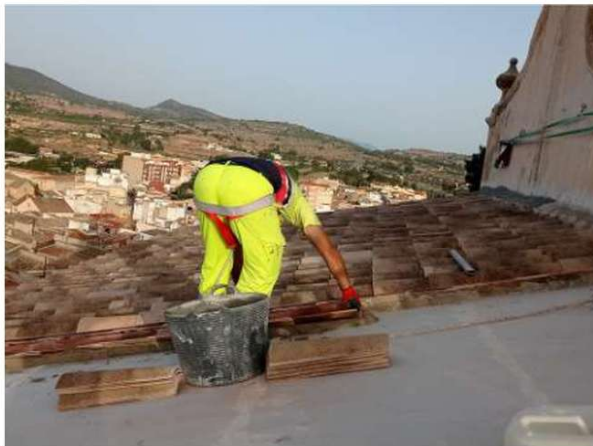
**047. Ejecución del retejado y regularización del asiento.**

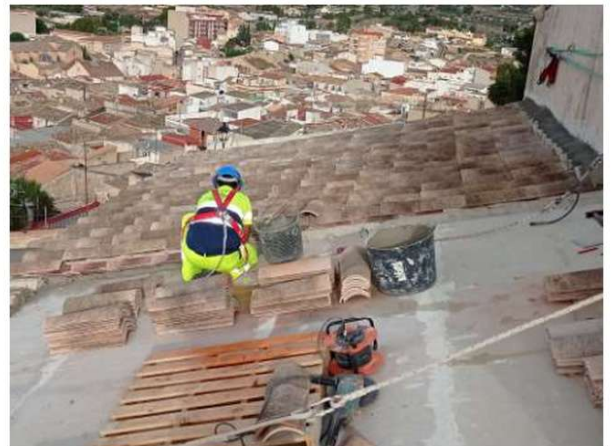
**048. Proceso de colocación de las tejas cerámicas.**

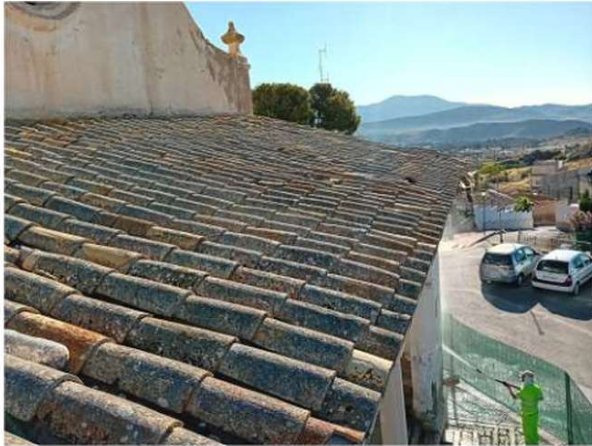
**049. Vista del faldón con la cobertura de teja colocada.**

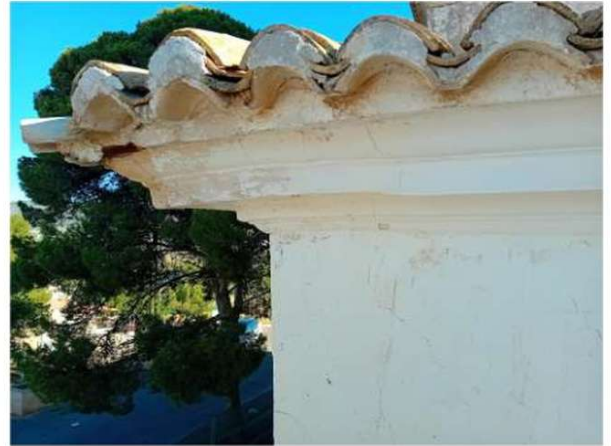
**050. Detalle de alero y cornisa bajo la cobertura.**

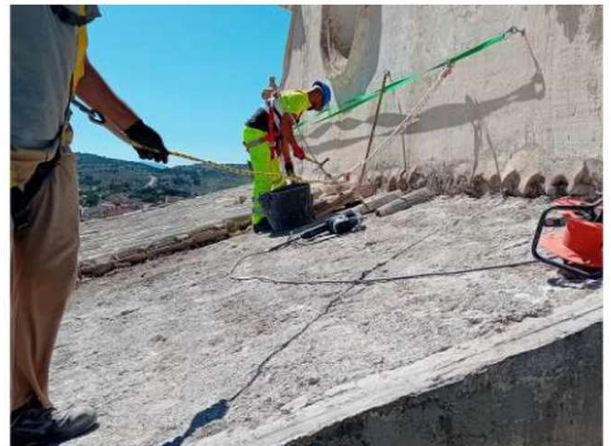
**052. Preparación del soporte de la cubierta.**

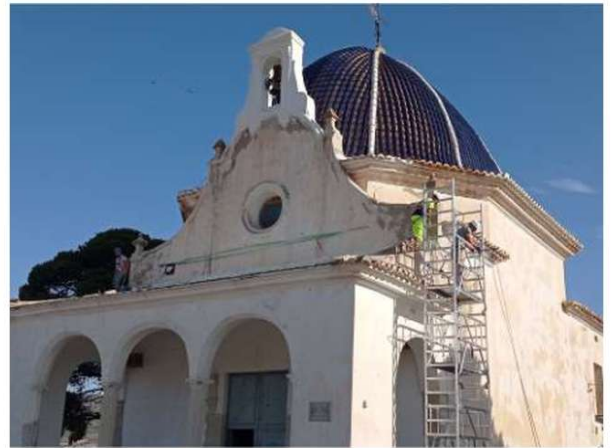
**054. Vista del porche durante los trabajos de reparación.**  
Origen: teja porche, p. 8, imagen 2.

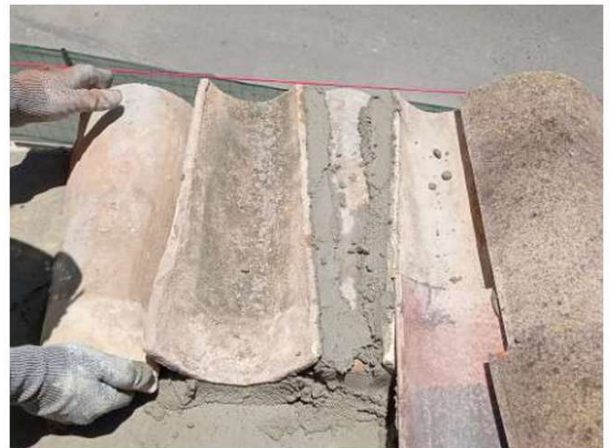
**056. Detalle de colocación de tejas y mortero de asiento.**  
Origen: teja porche, p. 11, imagen 5.

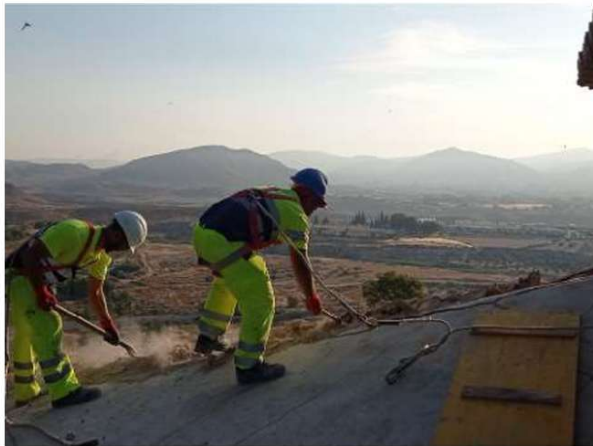
**057. Trabajos de preparación de la cubierta trasera.**

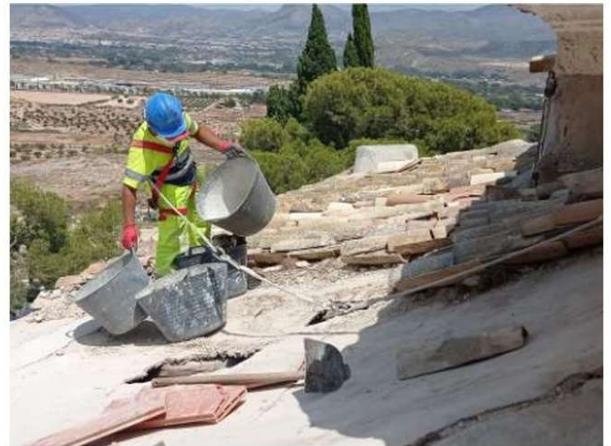
**058. Intervención sobre el faldón y sus encuentros.**

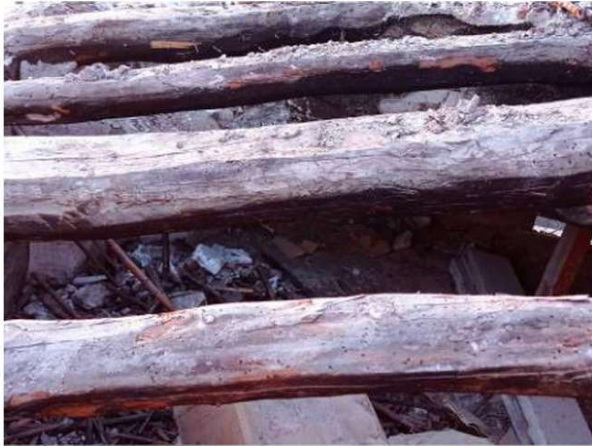
**061. Detalle del estado de las piezas de madera existentes.**  
Origen: cub sacristía, p. 3, imagen 1.

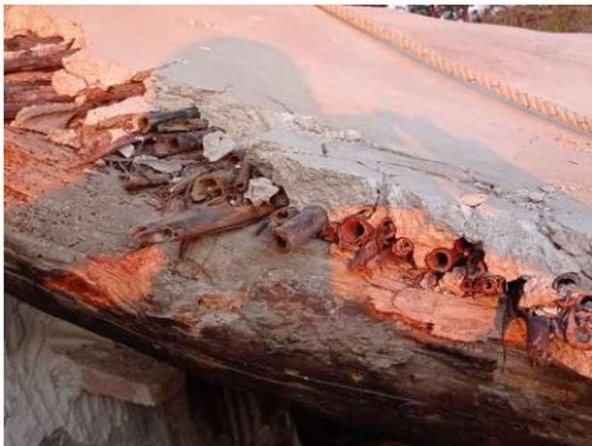
**063. Encuentro entre la madera y la fábrica de apoyo.**  
Origen: cub sacristía, p. 3, imagen 5.

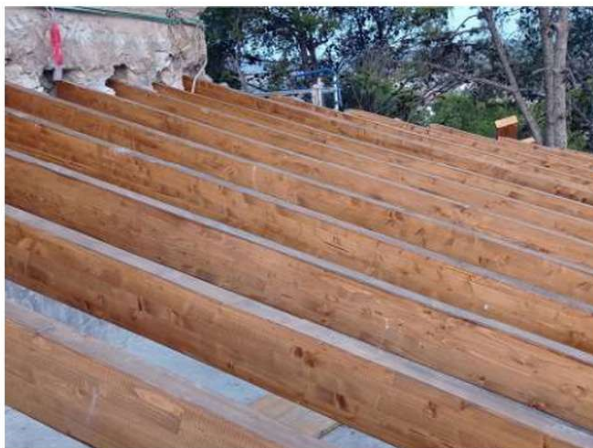
**067. Disposición de las nuevas viguetas de madera.**

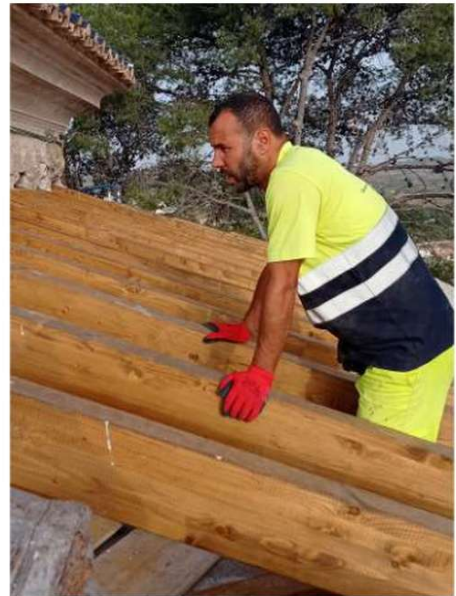
**070. Ajuste y colocación de las nuevas piezas de madera.**

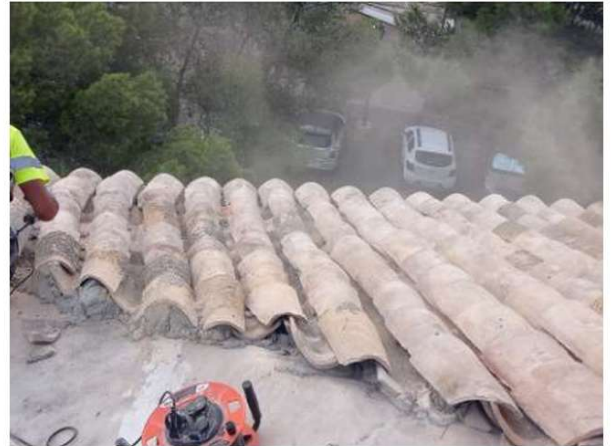
**074. Ejecución de la cobertura de teja en el faldón.**  
Origen: cub sacristía, p. 9, imagen 4.

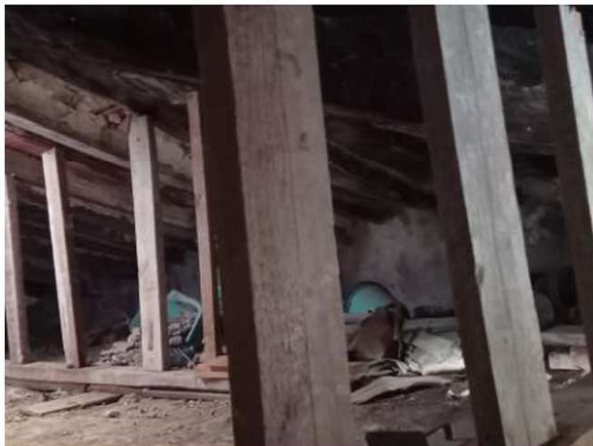
**075. Vista interior de los apoyos durante la ejecución.**  
Origen: cub sacristía, p. 10, imagen 5.

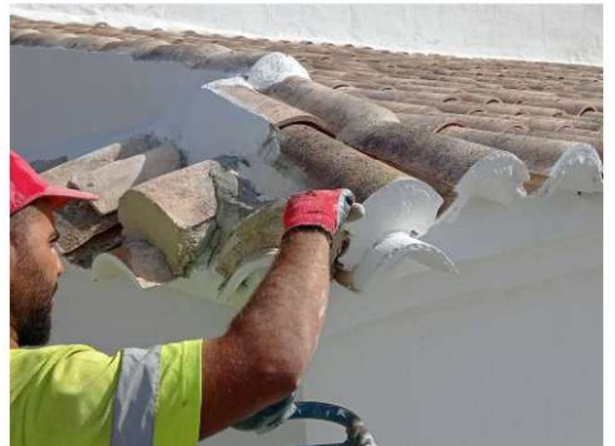
**076. Remate del alero y de la cobertura cerámica.**  
Origen: cub sacristía, p. 10, imagen 7.

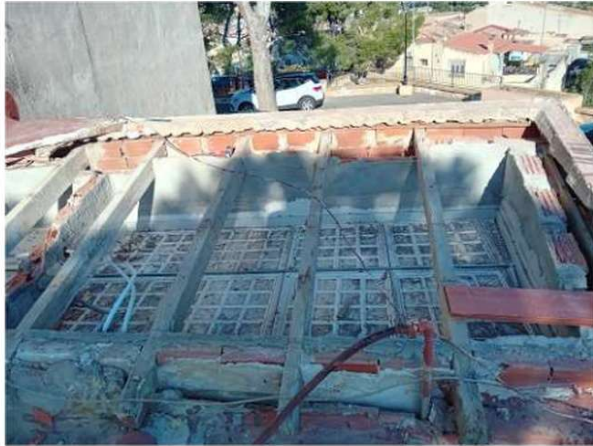
**077. Soporte descubierto de una de las cubiertas anexas.**

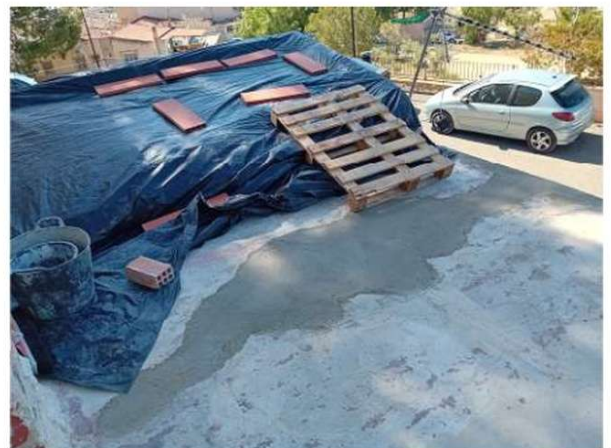
**080. Regularización del soporte de una cubierta anexa.**

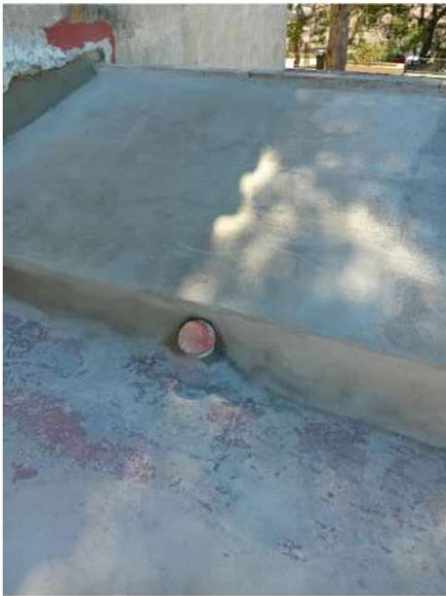
**081. Preparación del soporte y encuentro con el desagüe.**  
Origen: cub ermitaño, p. 4, imagen 5.

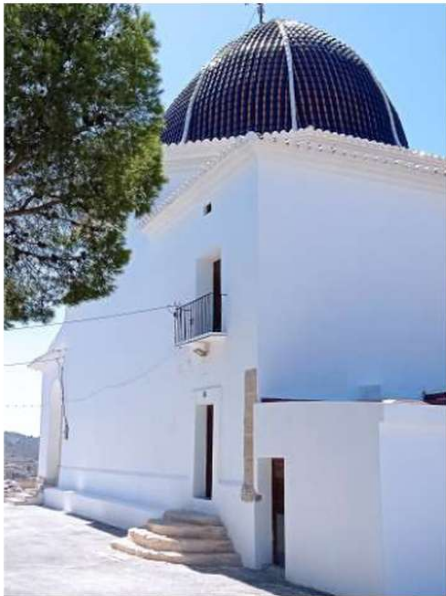
**085. Vista final de la fachada lateral y acceso posterior.**  
Origen: finales, p. 1, imagen 1.

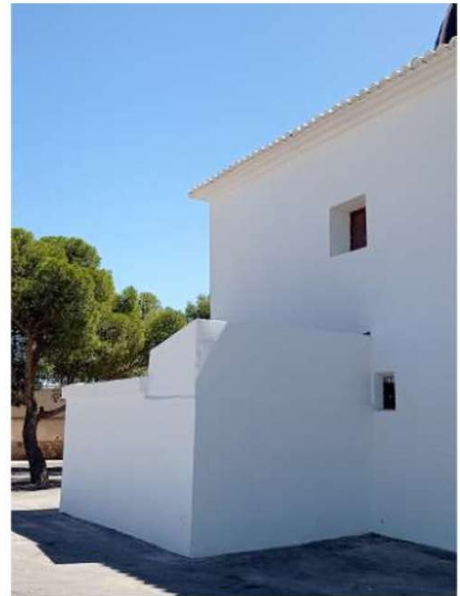
**090. Vista final del recorrido junto a la fachada lateral.**  
Origen: finales, p. 1, imagen 9.

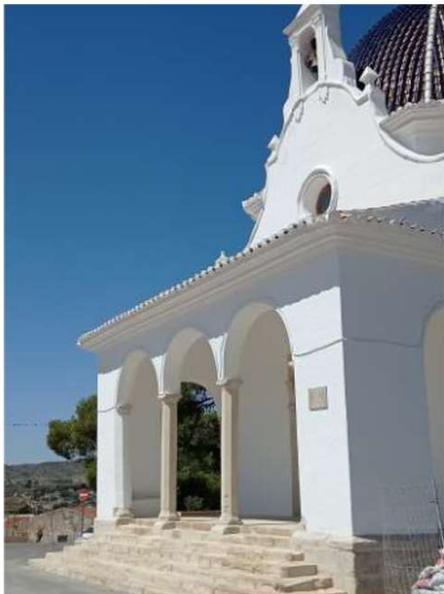
**091. Vista general del porche y la fachada principal.**  
Origen: finales, p. 2, imagen 1.

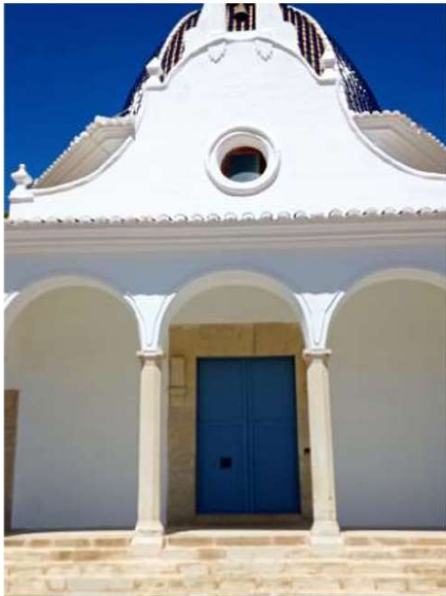
**093. Acabado de la fachada principal y del acceso al templo.**  
Origen: finales, p. 2, imagen 3.

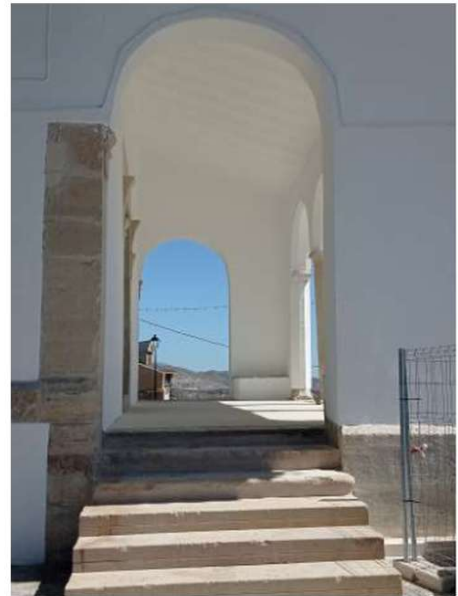
**094. Vista del acceso lateral al porche y sus peldaños.**  
Origen: finales, p. 2, imagen 4.

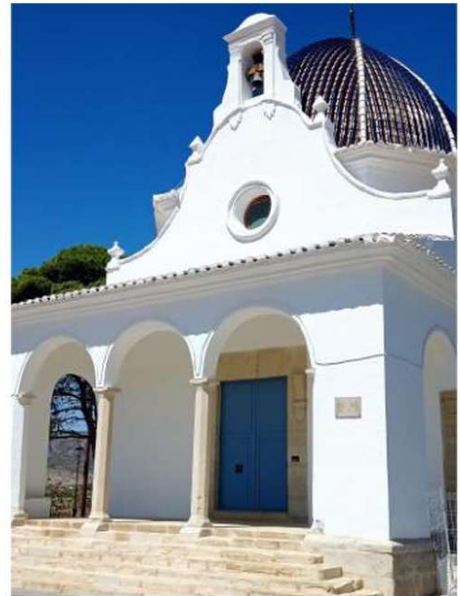
**098. Acabado del frente del porche y su composición arquitectónica.**  
Origen: finales, p. 2, imagen 9.

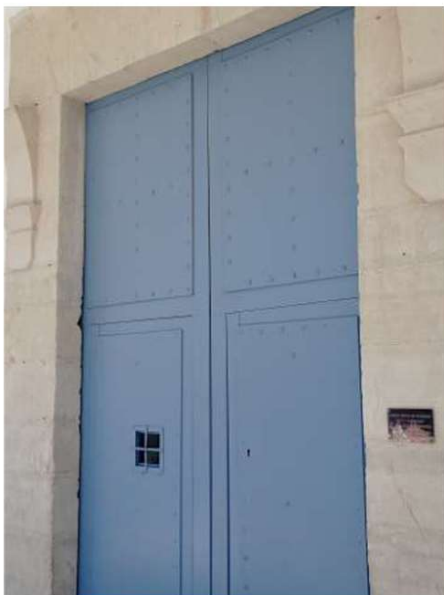
**099. Estado final de la puerta principal restaurada.**  
Origen: finales, p. 3, imagen 1.

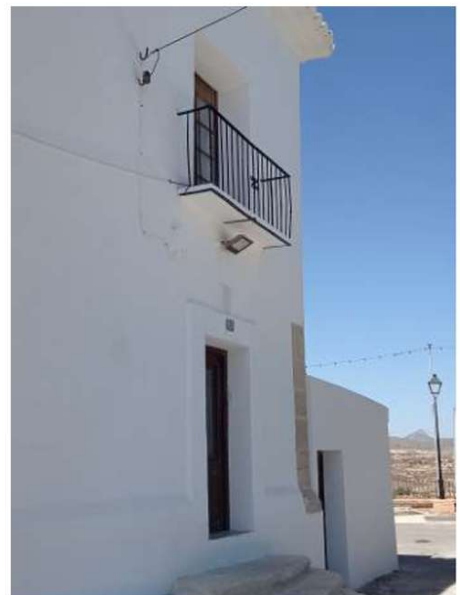
**100. Acabado de fachada y balconera de la casa del ermitaño.**  
Origen: finales, p. 3, imagen 5.
